**CENTRO HISTÓRICO DE ELVAS - PROPOSTA DE
VALORIZAÇÃO DO EDIFICADO**

**Dissertação apresentada à Universidade de Évora para obtenção do Grau de
Mestre em Recuperação do Património Arquitectónico e Paisagístico**

Évora, Setembro de 2004

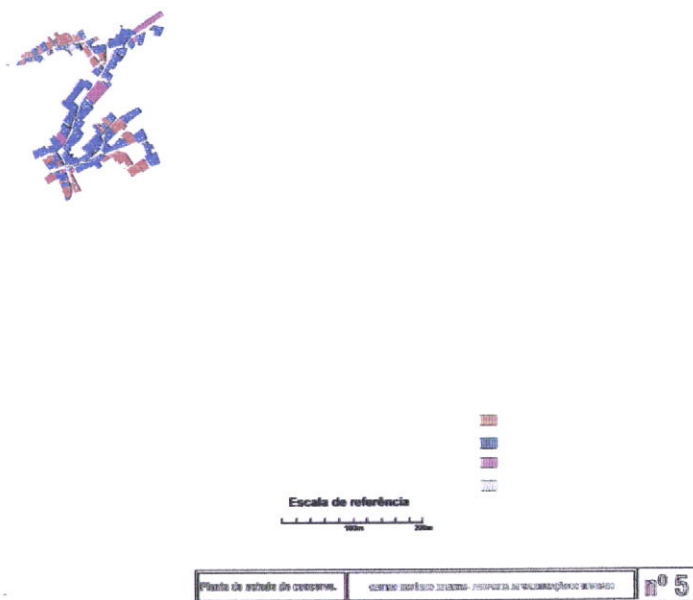
Analisado o estado de conservação do edificado, verificou-se que a maioria se encontra em *Razoável* estado de conservação, possuindo patologias de aspecto associadas à humidade que, aparentemente, não denunciam que a estrutura dos edifícios esteja afectada.

O estado menos registado é o *Mau*. Os edifícios que se encontram no referido estado de conservação apresentam, na sua maioria, patologias estruturais. Apesar de alguns estarem em muito mau estado, não foi registado nenhum edifício em *Ruína*. Da mesma forma que também não foi encontrado nenhum edifício Novo.

Fig. 5.7 – Planta número 5 - Planta do estado de conservação.

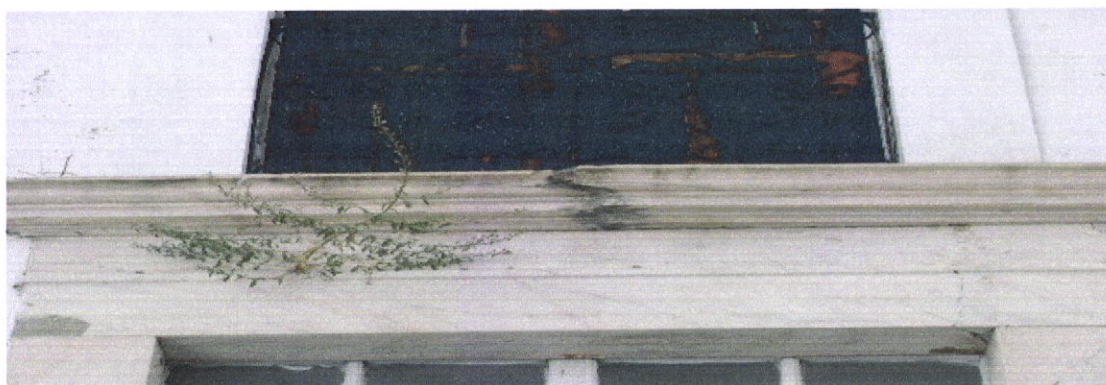
- *fractura* quando o objecto está dividido em partes distintas, não implicando, no entanto, o afastamento recíproco das partes fracturadas;

Fig. 7.19 – Fractura - Portas do Sol. (foto do autor).

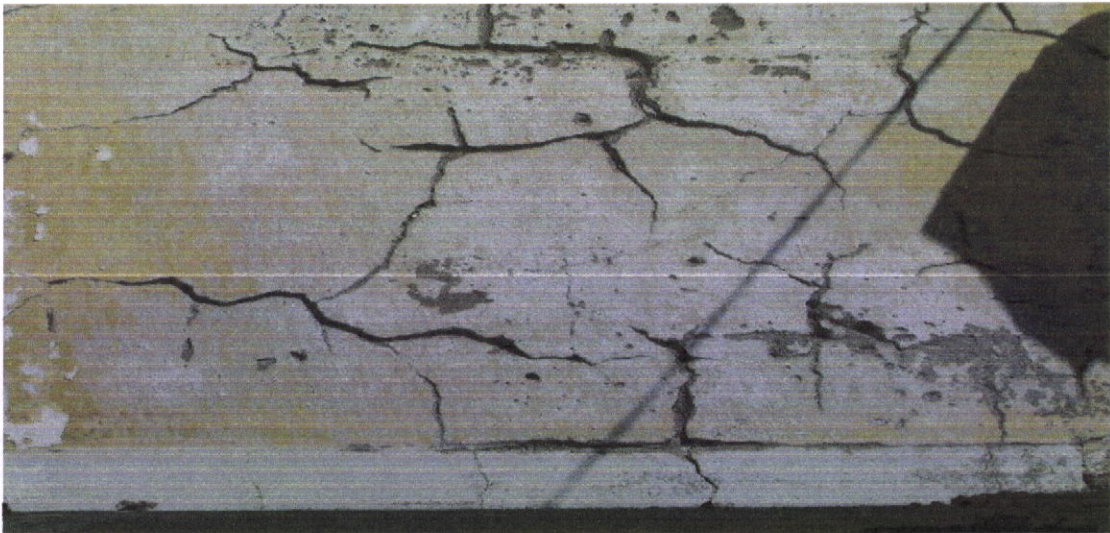
Observa-se, muitas vezes, esta patologia associada a reintegrações de cimento, pois, o cimento “Portland” comporta-se de forma distinta, quando submetido às mesmas solicitações.

8.7 – Fendilhação. Rua Martim Mendes. (foto do autor)

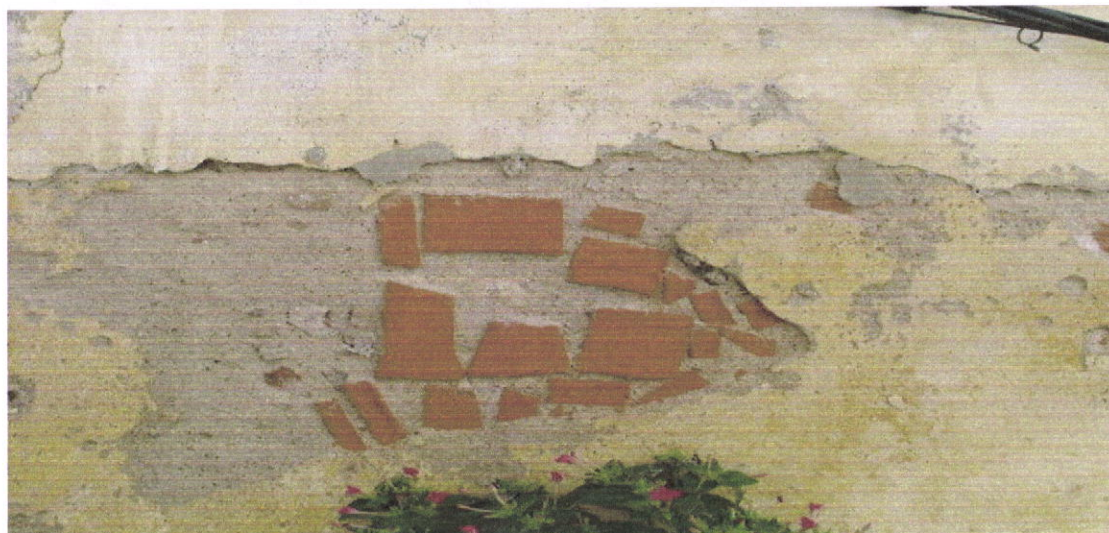
- devido a alterações químicas provocadas por reintegrações em cimento “Portland”. Este último factor constitui um exemplo muito frequente no local de estudo.

8.5 – Reboco desagregado. Rua das Beatas. (foto do autor)

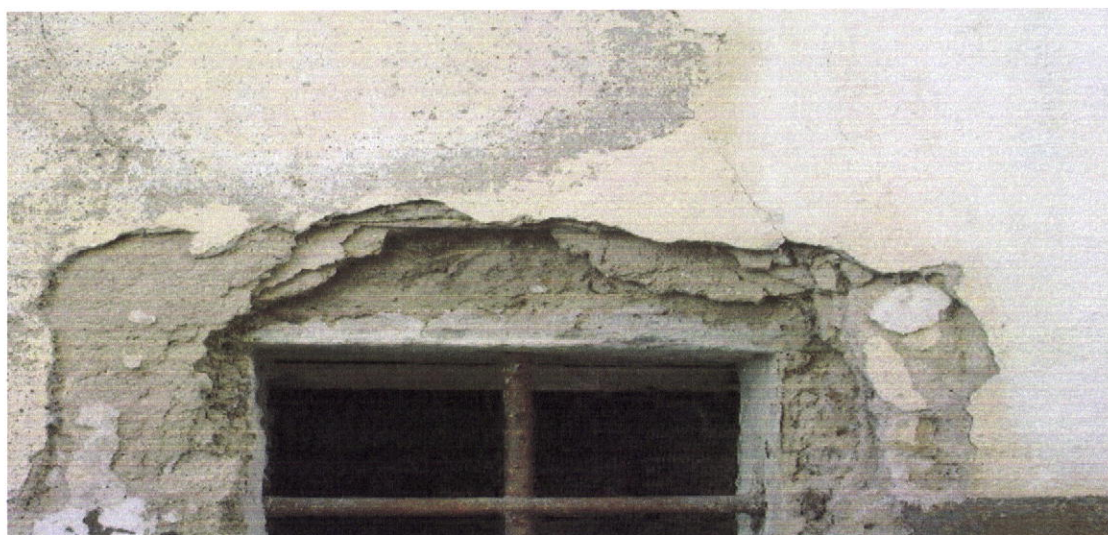
8.6 – Reboco desagregado. Rua das Beatas. (foto do autor)

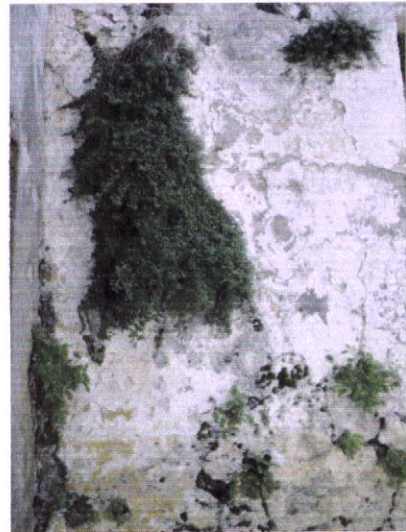
8.11 – Espécies herbáceas. Rua das Beatas. (foto do autor)

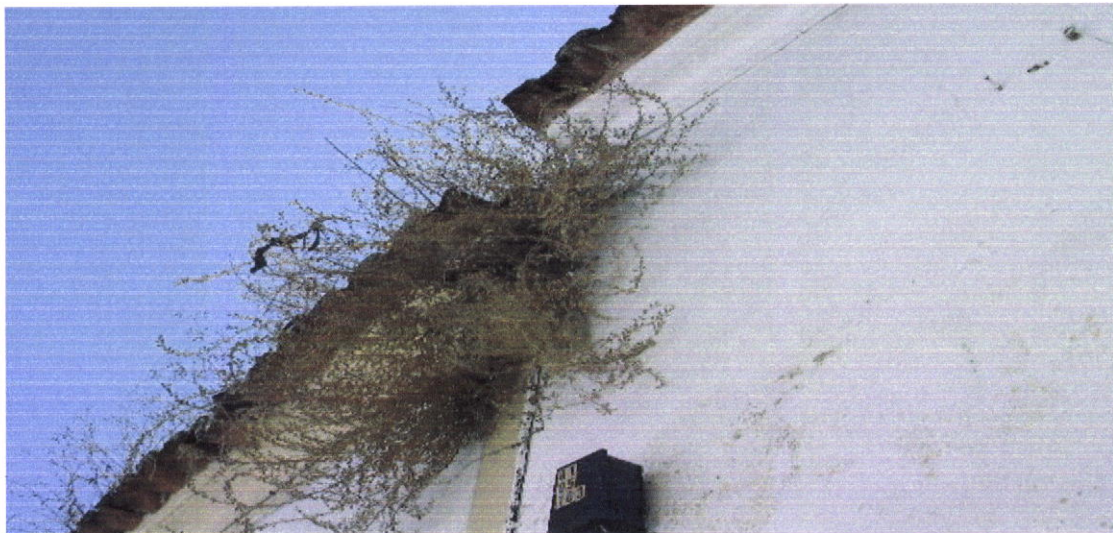
8.12 – Espécies herbáceas. Rua das Beatas. (foto do autor)

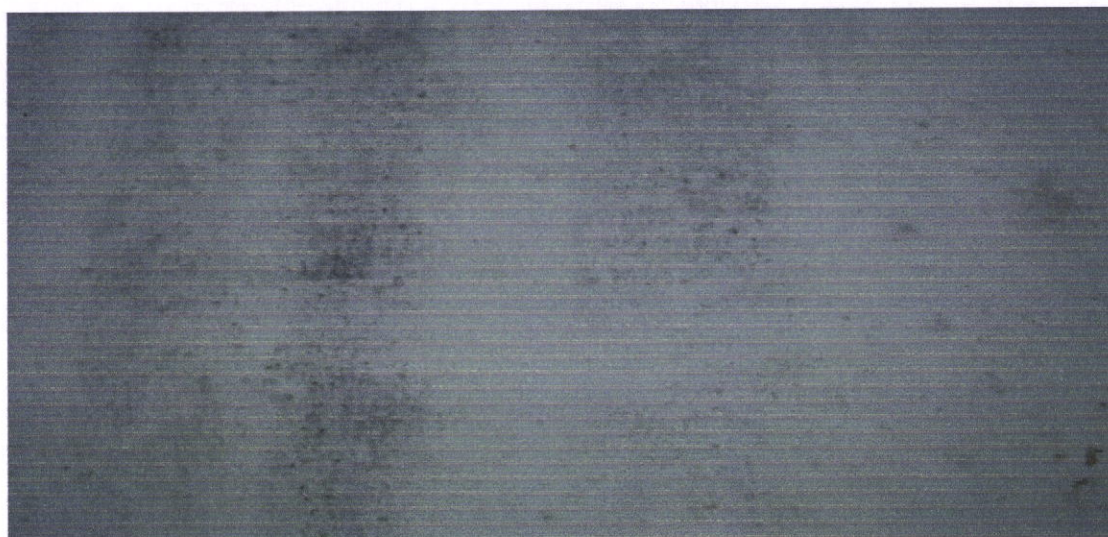
8.13 – Sujidade. Rua das Beatas. (foto do autor)

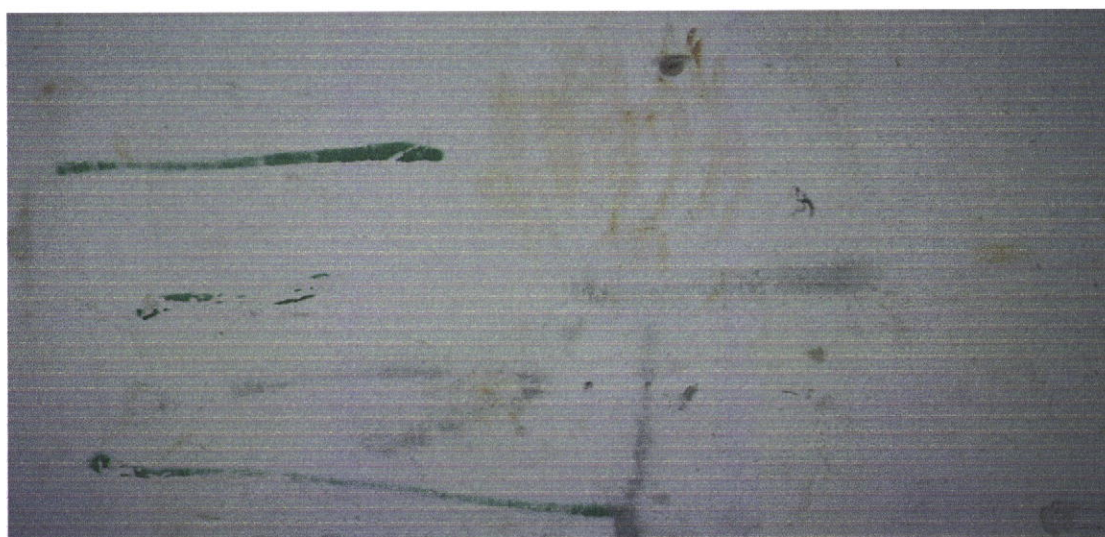
8.14 – Sujidade. Arco dos Pregos. (foto do autor)

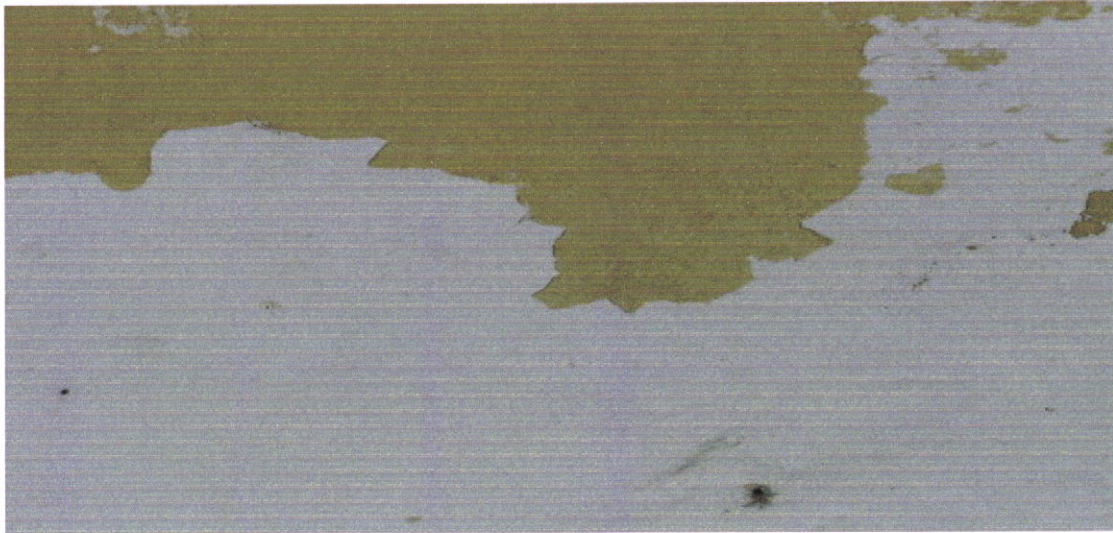
tal, a água que eventualmente se encontrava no seu interior tem tendência a sair provocando assim o destacamento da película de tinta.

8.15 – A tinta branca a destacar-se da superfície caiada com cal e pigmento.

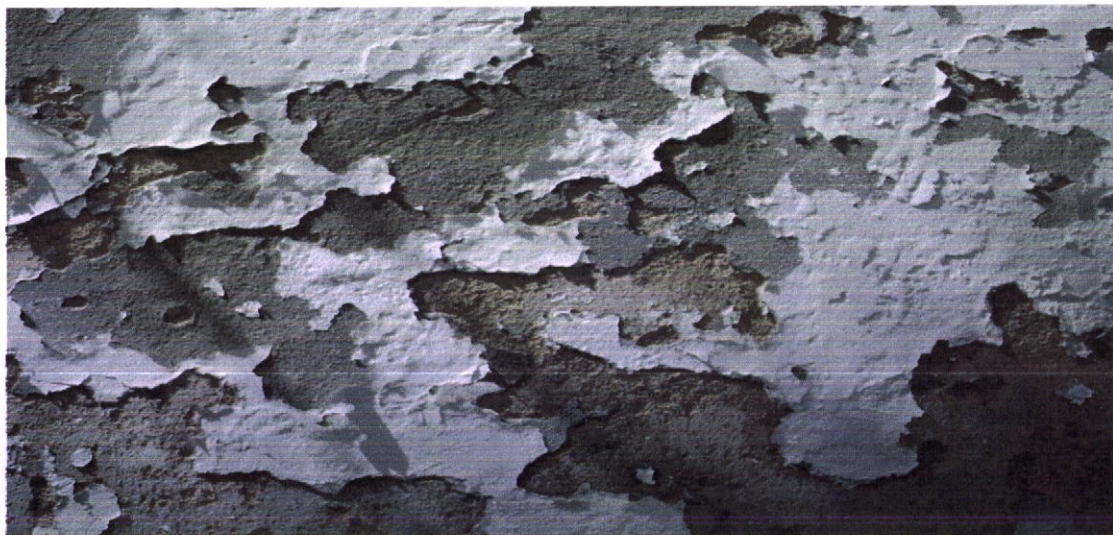
8.16 – A tinta branca a destacar-se da superfície de argamassa de cal com reintegrações com argamassa à base de cimento “Portland”. Rua das Beatas. (foto do autor)

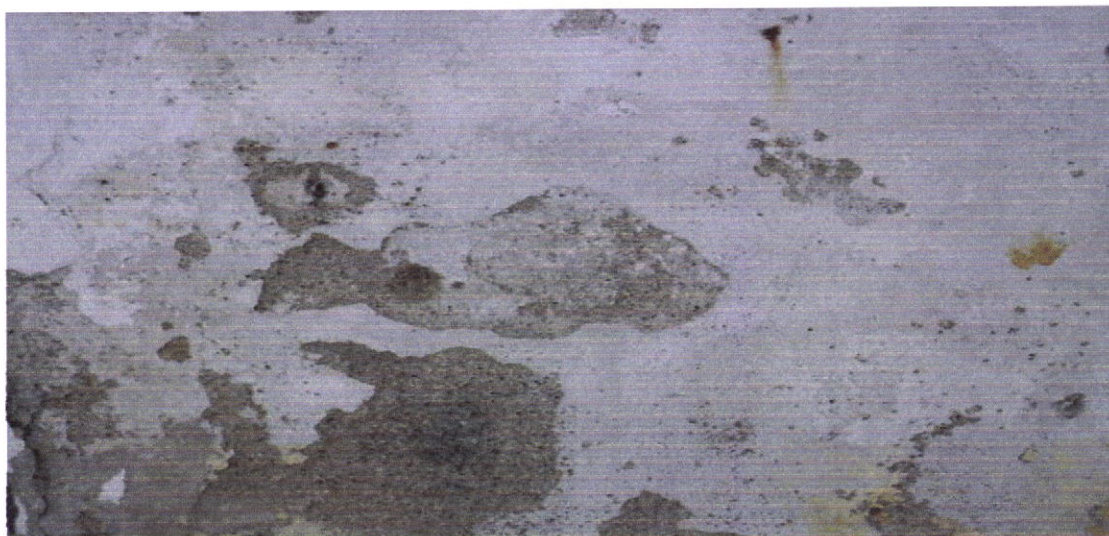
8.9 – Neste caso as eflorescências possuem tinta empolada associada.
Rua Martim Mendes. (foto do autor)

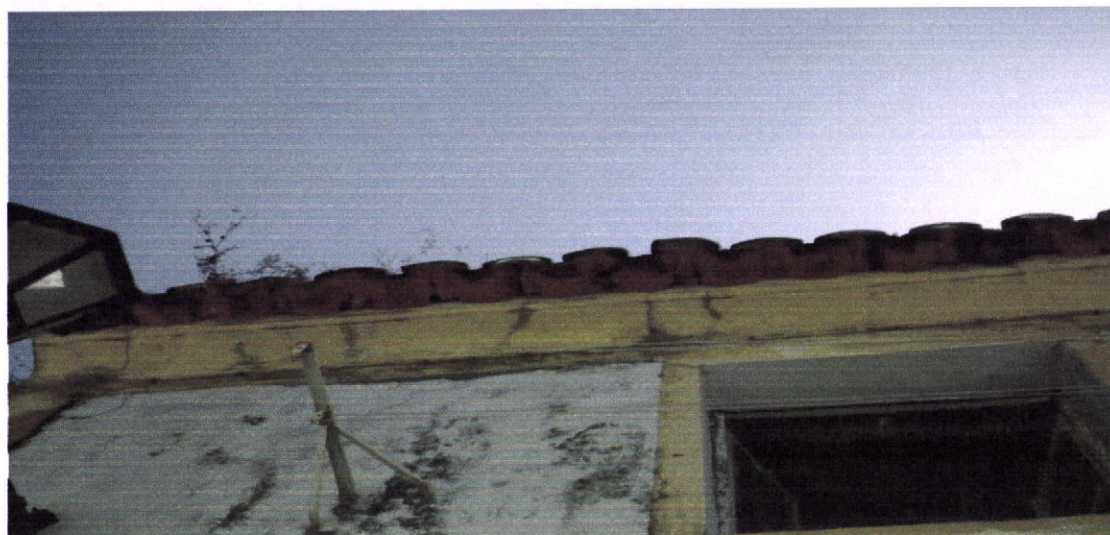
8.10 – Manchas de humidade. Rua das Beatas. (foto do autor)

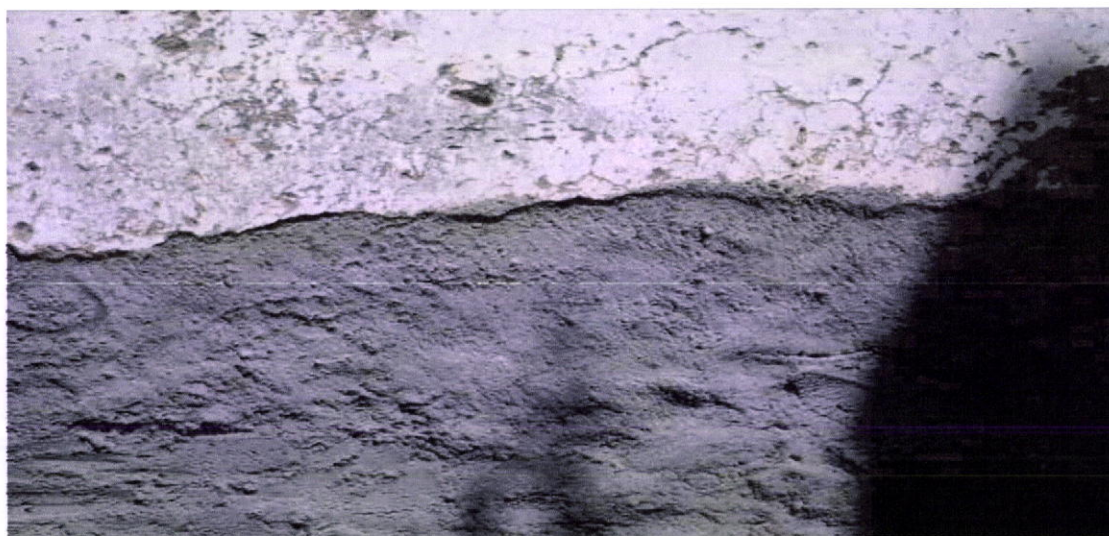
8.17 – Reintegração em cimento “Portland”. Rua das Beatas. (foto do autor)
