**A arquitectura de terra na Serra de Monchique
Bases para a conservação futura**

Dissertação de Mestrado em
Recuperação do Património Arquitectónico e Paisagístico
Universidade de Évora, 2007

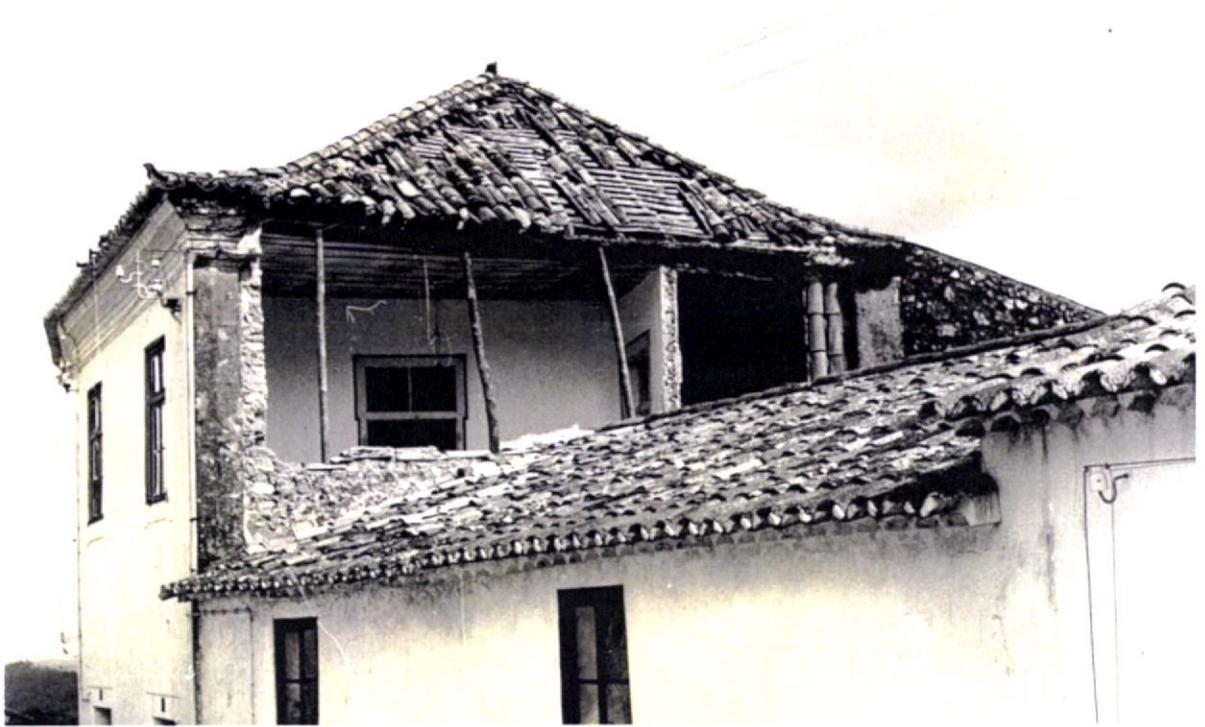
Fig.35-Vista d uma rua de Monchique, onde são visíveis dano estruturais em fachadas.
Foto de António Silva Carriço, Rua dos Combatentes do Ultramar, Monchique 28/2/1969.

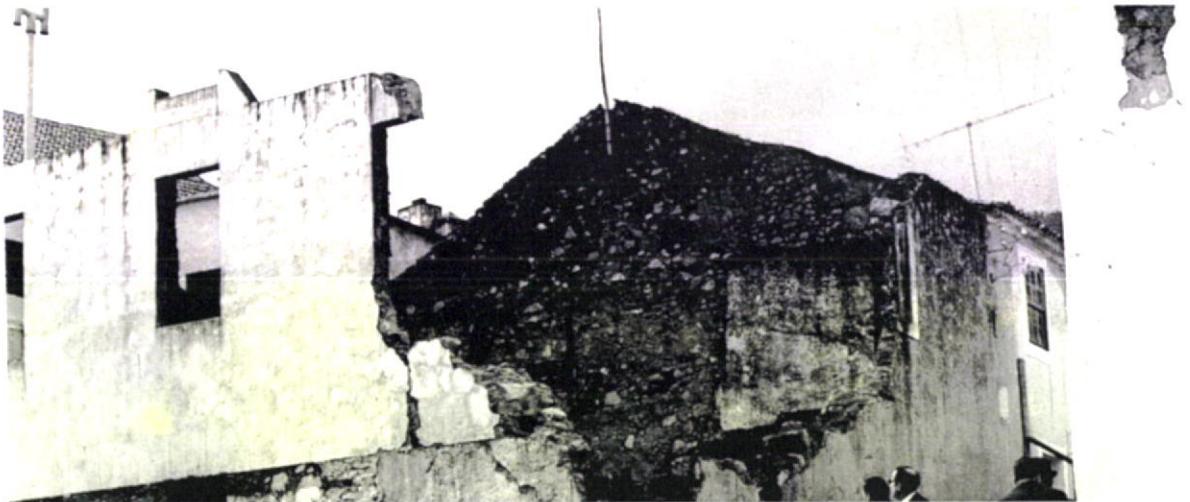
Fig.36-Danos em parede lateral de pequena espessura, demonstrando fragilidade na ligação à estrutura.
Foto de António Silva Carriço. Rua Dr. Bernardino Monchique 28/2/1969.

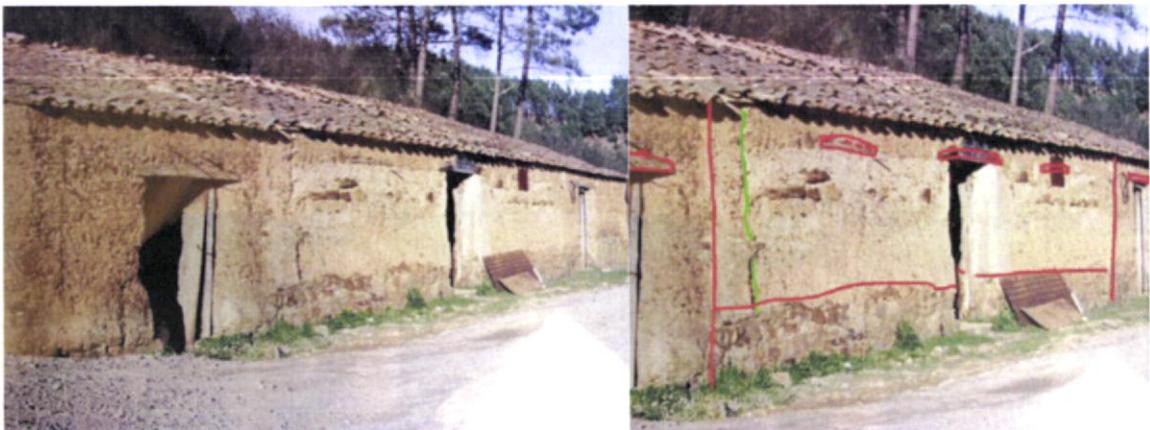
Fig.114-Pormenor de parede com vergas de madeira em vãos por abrir. Do lado esquerdo, apresenta-se esquematicamente a vermelho a estrutura das paredes e as vergas, e a verde a fissuração existente no cunhal. Corte da Pomba.

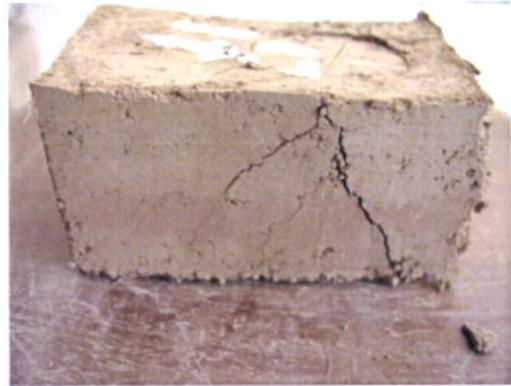
Fig.145-Vista do estado do provete n.º17, armado com duas grelhas de fibra de vidro, após rotura.

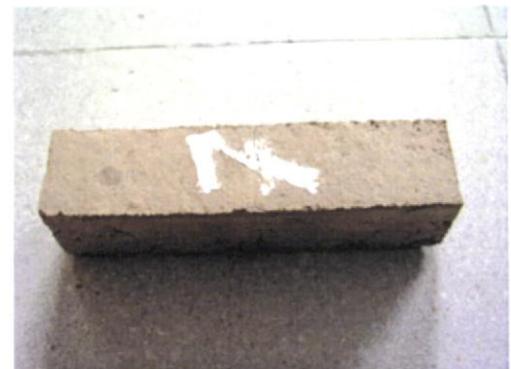
Fig.147-Vista do estado do provete n.º17, armado com duas grelhas de fibra de vidro, após rotura.

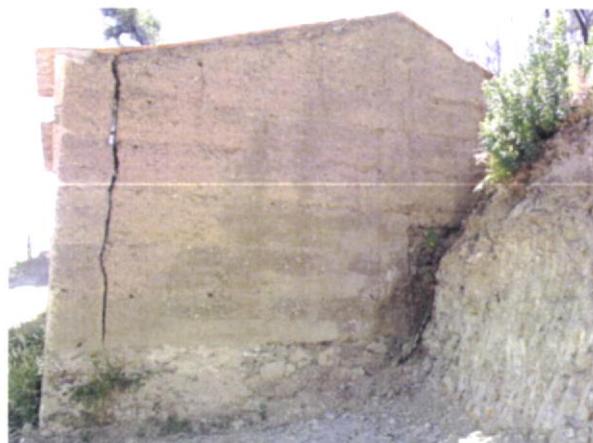
Fig.153-Pormenor de fissuração típica em cunhal, provocada por deslizamento da cobertura ou por abalo sísmico. Portela da Viúva.

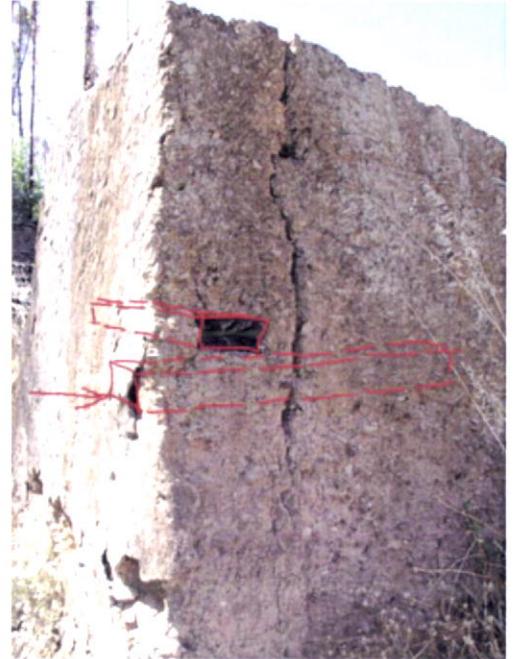
Fig.161-Caso de reforço de cunhais com barrote de madeira. Note-se que as paredes encontram-se apuradas mas seriamente fissuradas no cunhal. Foz do Vale, Moinho de Baixo.

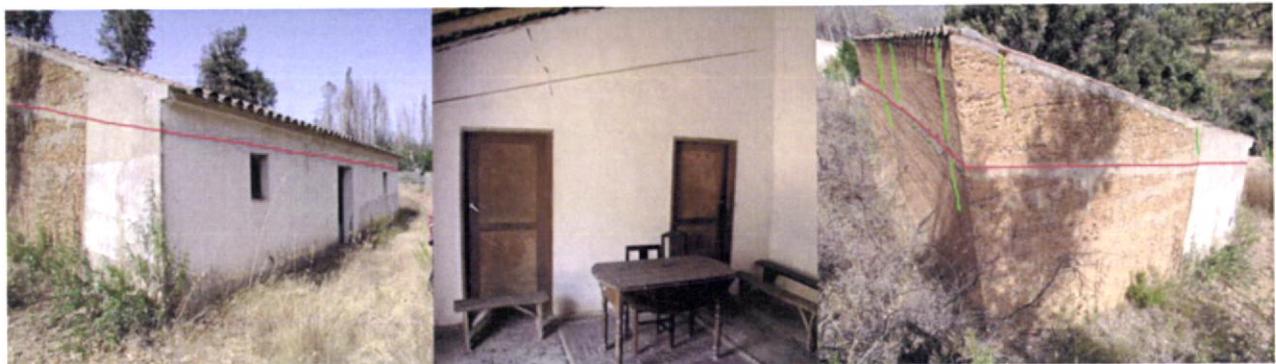
Fig.176-Pormenor de aplicação conjunta de linhas e esticadores junto das paredes divisórias (linhas a vermelho e fissuração a verde). Foz do Farelo.

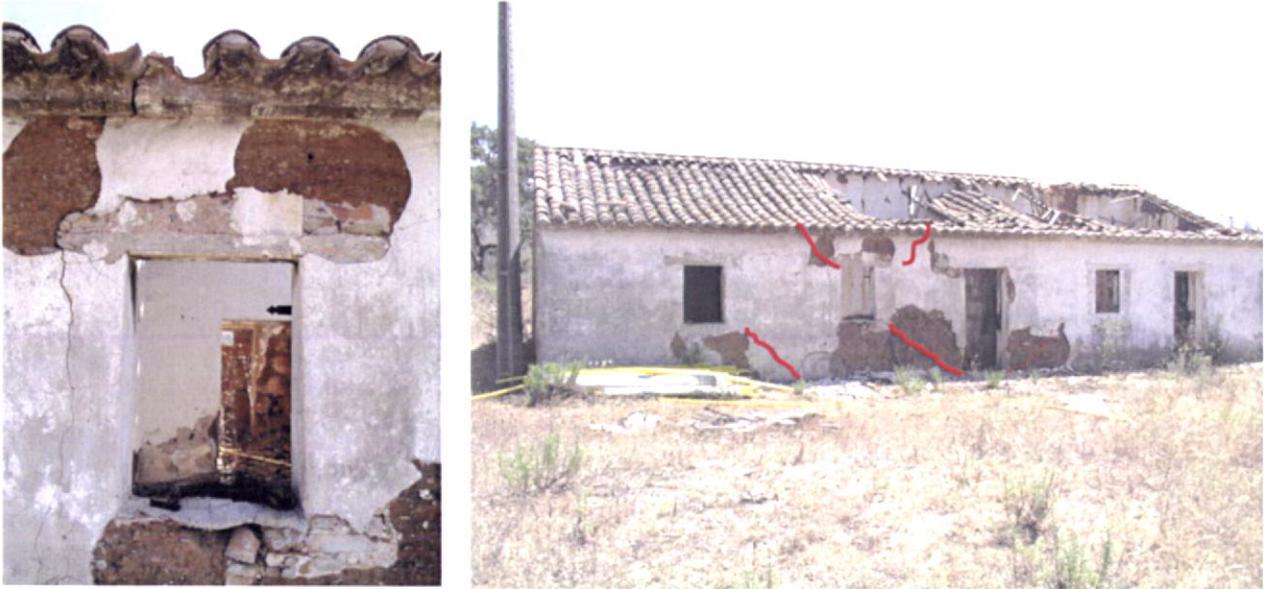
Fig.193-Do calculo, observa-se que nas zonas de vão, a fissuração com uma orientação de 45° com a vertical, têm origem em tensões de corte que surgem junto à base de portas e no topo junto a verga.

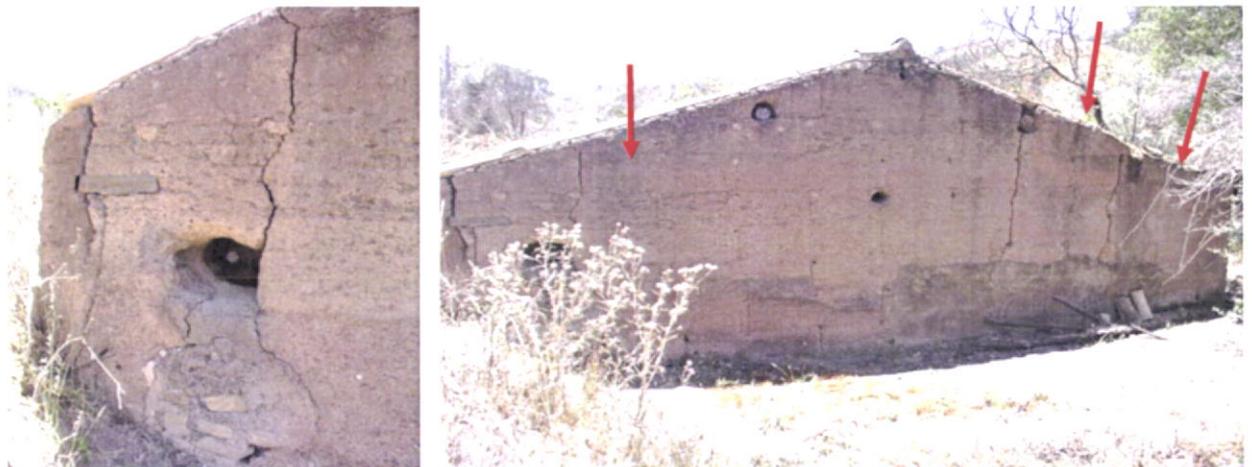
Fig.196-Fissuração em cunhais e a meio vão, por esforços de tração no sentido horizontal da parede. Anomalias deste género, com o decorrer do tempo provocam a instabilidade da parede e a sua ruína.

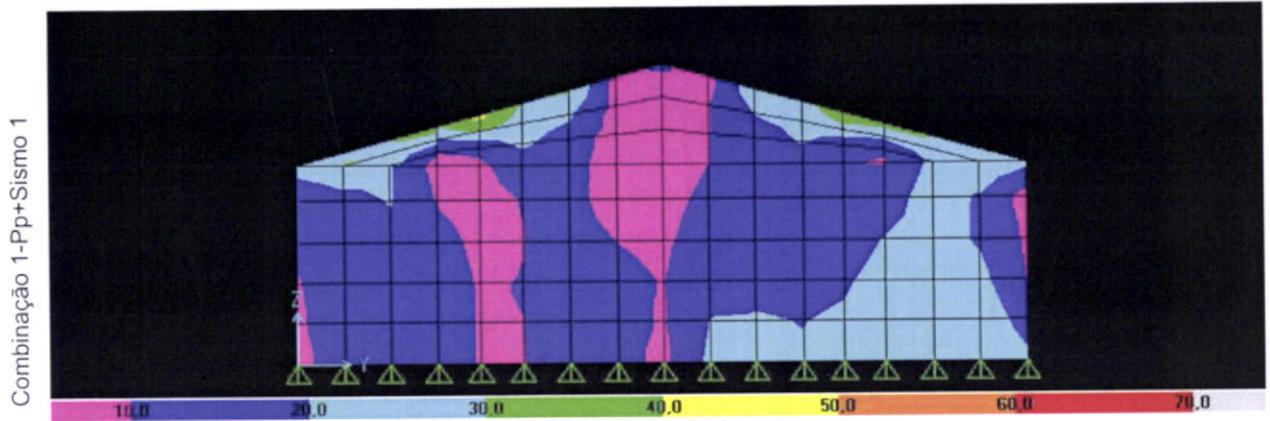
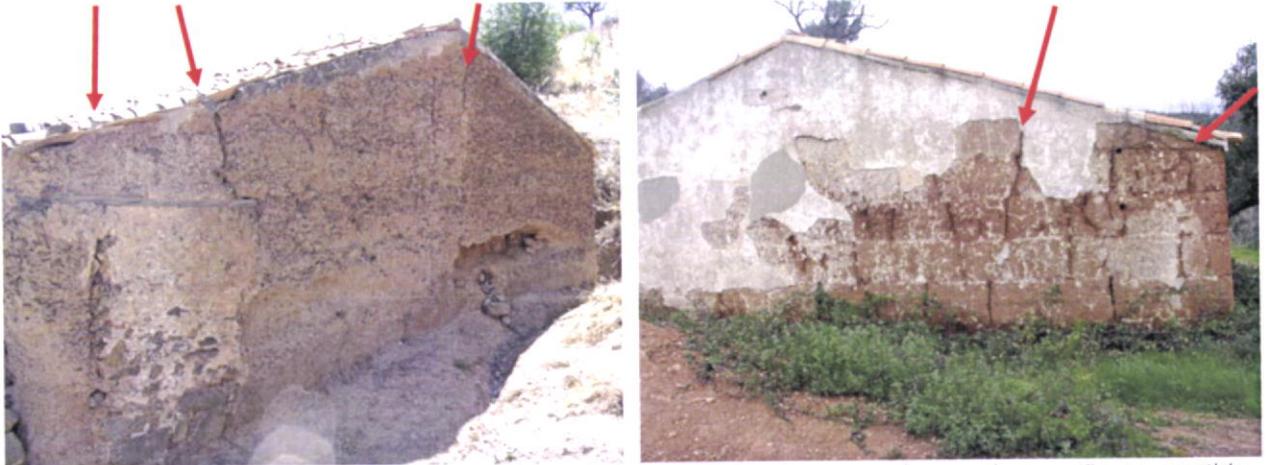
Fig.202-Mais um exemplo de fissuração em cunhais e a meio vão, por esforços de tracção no sentido horizontal da parede.

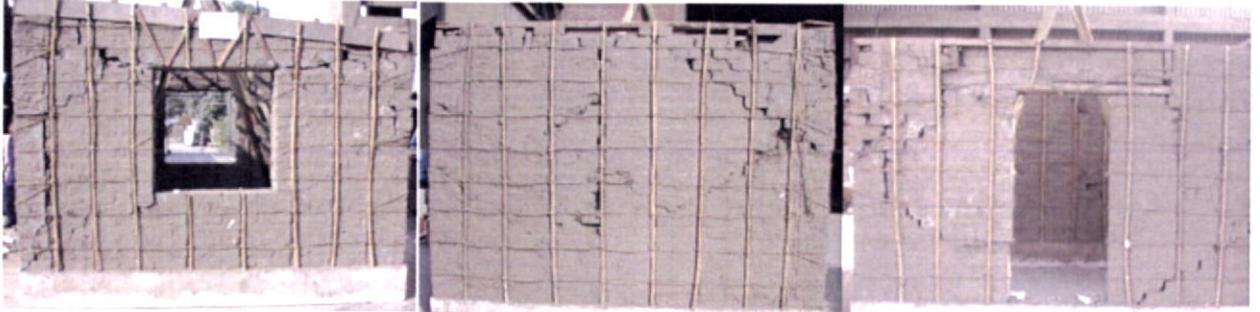
Fig.207-Vista dos danos resultantes da simulação sísmica nas paredes Norte, Oeste e Este, do Modelo1. Observe-se que a parede Norte sofreu maiores danos devido ao efeito de martelo produzido pelo reforço do lintel da janela, comparativamente com o vão da porta que não foi reforçado. Sendo visível uma maior gravidade dos danos no lado não rebocado.

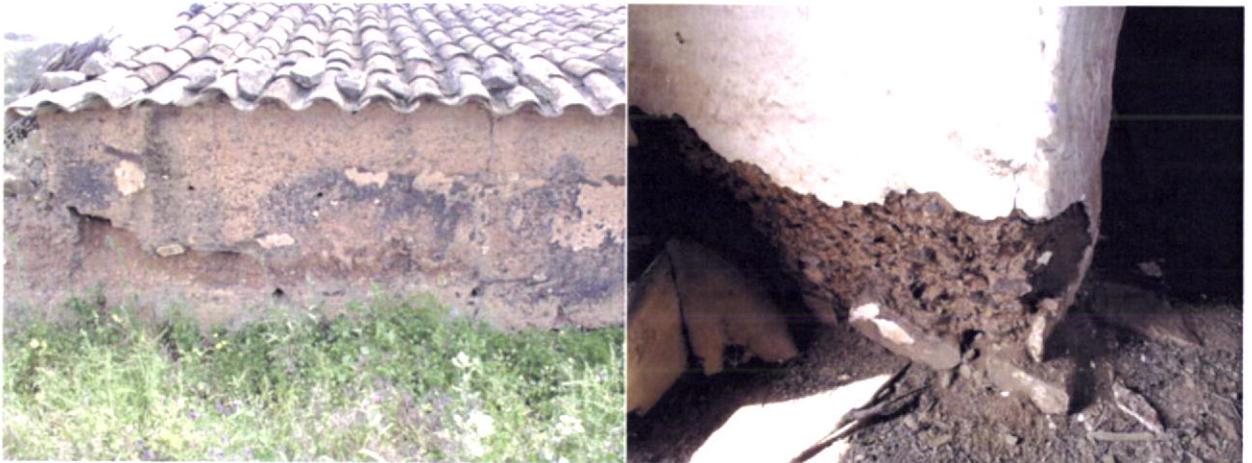
Fig.223-O desprendimento do reboco assinala de um modo geral os primeiros sinais de humidade localizada. Com o decorrer do tempo, e em situações continuada, de ascensão de humidade a taipa perde resistência e consistência, originando-se perdas consideráveis de taipa, que se liberta em sucessivas camadas da parede.

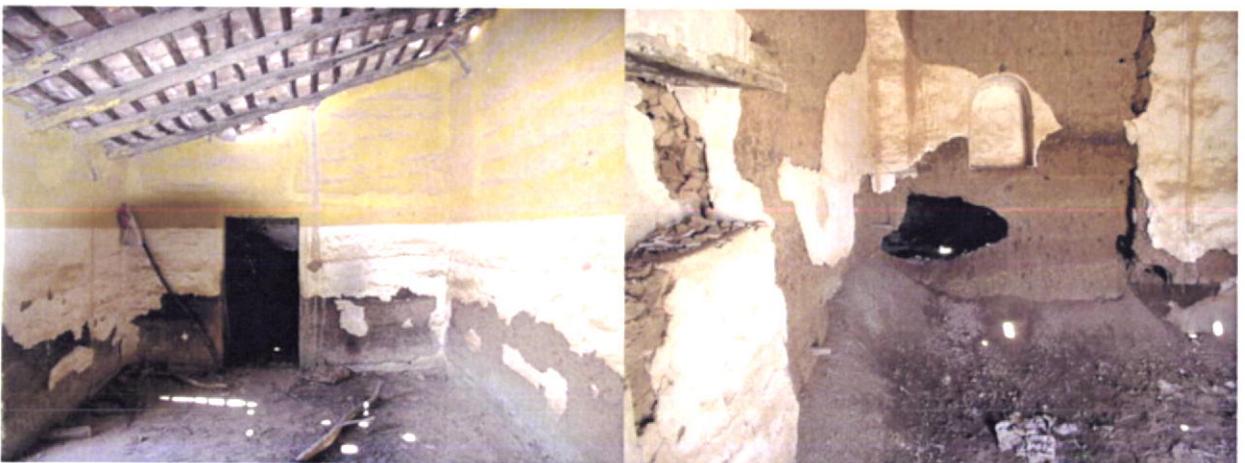
Fig.224-Vista da ascensão capilar em paredes resistentes e interiores. Em paredes divisórias, em muitos dos casos o assentamento era realizado directamente sobre o terreno, pelo que é frequente este tipo de patologia nestes elementos.

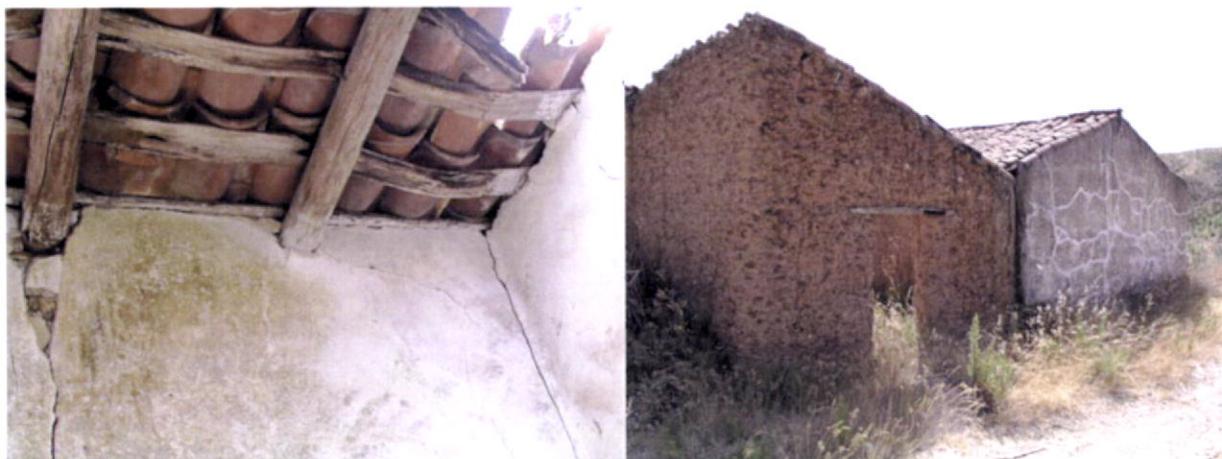
Fig.225-A origem deste tipo de patologia resulta do mau estado dos telhados e das caleiras dos telhados.

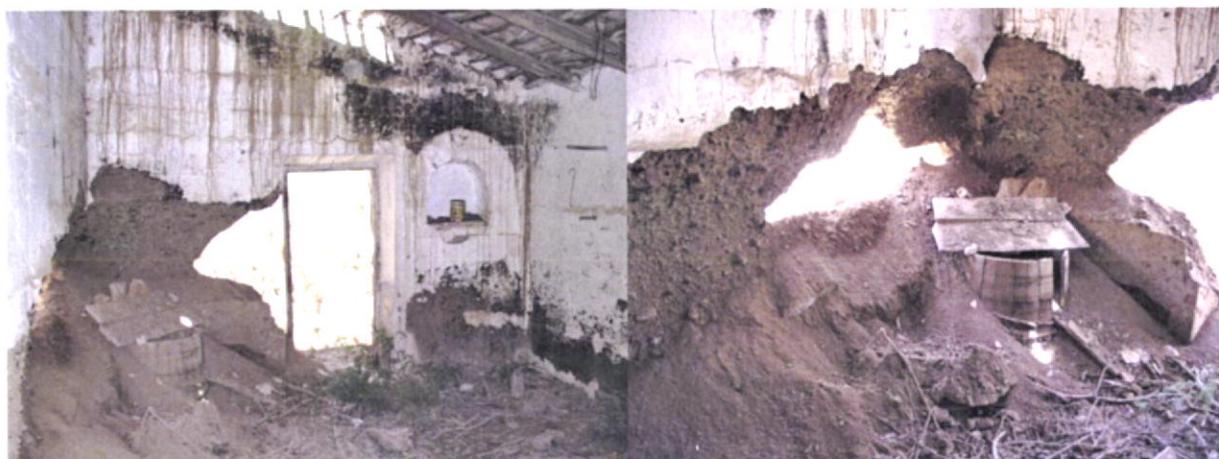
Fig.226-Caso de degradação da taipa, por efeito de escorrência de água da chuva através do telhado. Na mesma parede, observa-se ainda o efeito num do canto da habitação, da proximidade de uma vala de recolha de águas pluviais que se localiza junto à mesma.

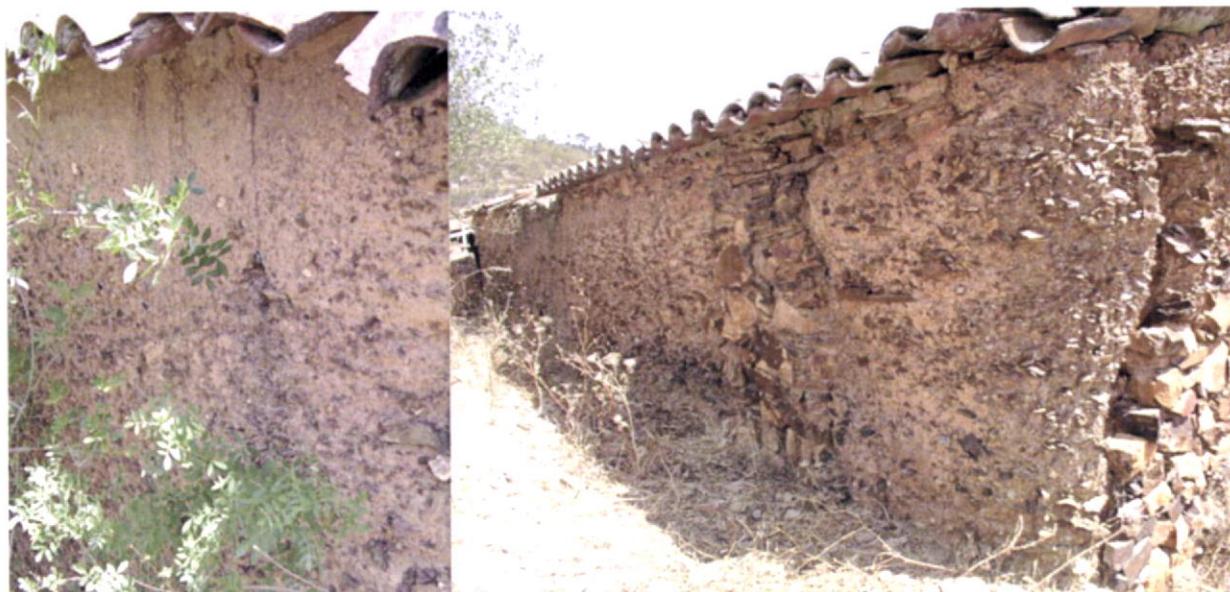
Fig.229-Pormenor da diferenciação de degradação entre duas zonas da parede em que uma delas é protegida da chuva pelo seu beirado.

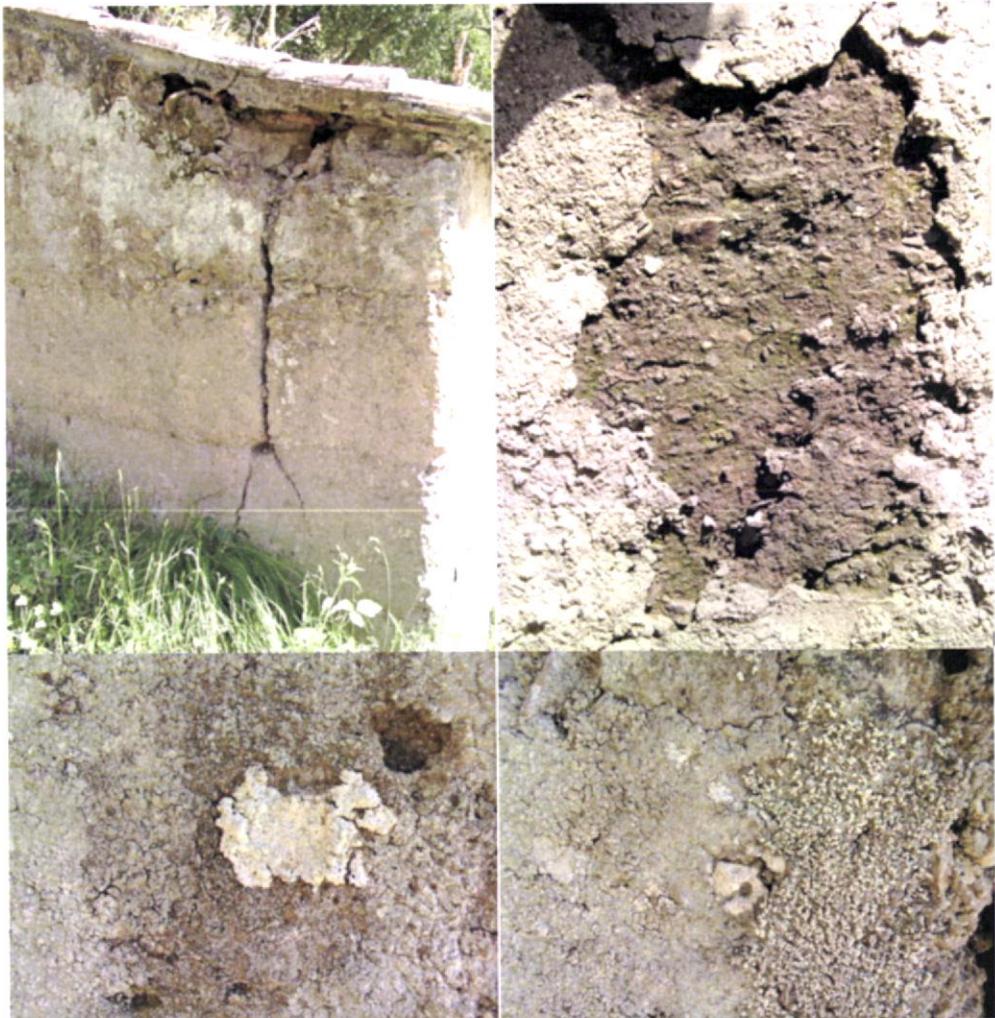
Fig.230-Exemplos de infestação liquénica

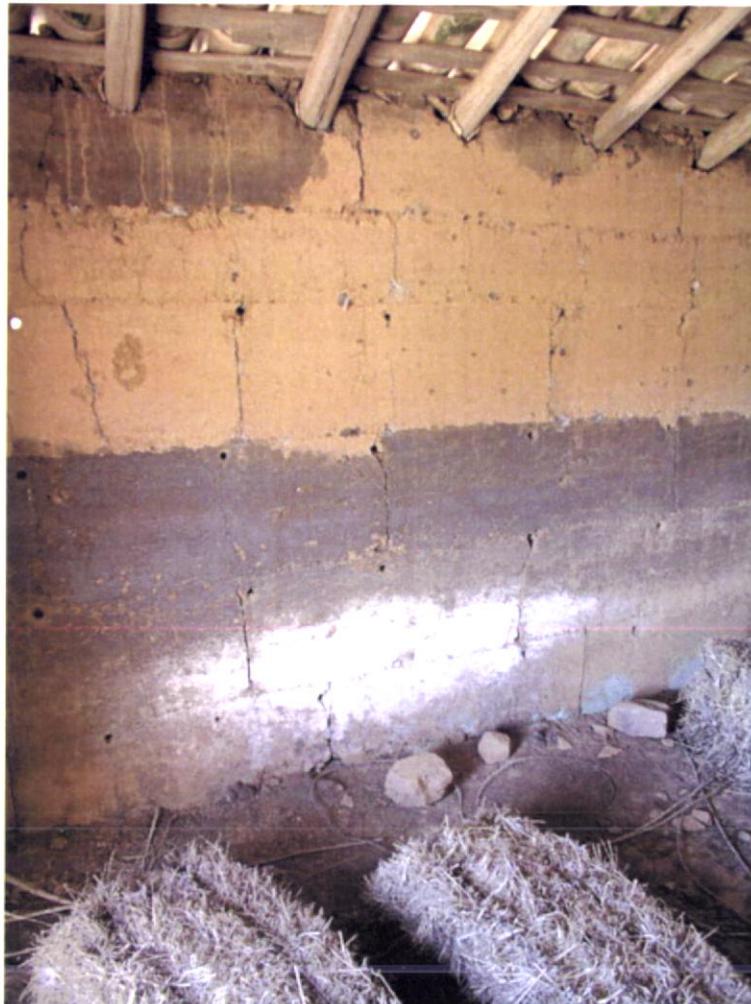
Fig.231- Exemplos de eflorescências salinas por acção da urina animal.

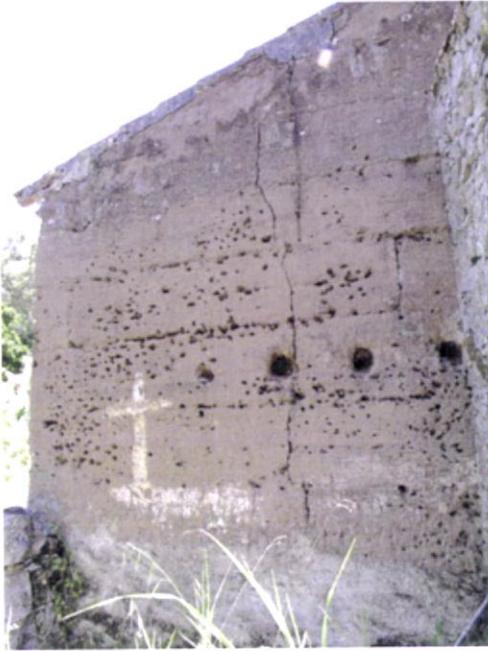
Fig.232-Orifícios escavados por insectos, na parede norte.
