XIII CONFERENCIA INTERNACIONAL Antropología 2016

EXEMPLOS DE REABILITAÇÃO DE MONUMENTOS MEGALÍTICOS NO NORTE DO ALENTEJO – PORTUGAL

Jorge de Oliveira

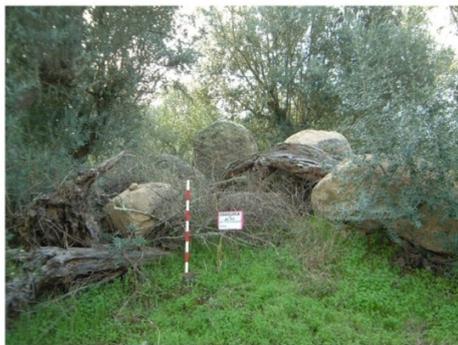
Este monumento encontrava-se coberto por enormes blocos de granito sobre ele depositados durante a construção duma pista para corridas de cavalos. A prévia existência de várias pedras tombada no terreno, isto é, um monumento megalítico parcialmente destruído, estimulou os operadores das máquinas durante a construção da pista de cavalos a servirem-se do mesmo local para depor as pedras que extraíam da obra. Assim, pouco se conseguia observar do monumento antes dos trabalhos de escavação e salvamento.

Dólmen da Soalheira antes dos trabalhos

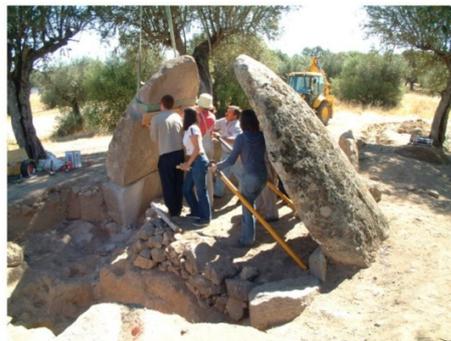
Dólmen da Soalheira - colagem de monólitos

Depois de se proceder à remoção dos blocos de granito recentemente depositados sobre a estrutura funerária iniciámos a necessária escavação do monumento. Rapidamente nos apercebemos que se encontrava muito destruída. Esteios fraturados e tombados misturavam-se com materiais de épocas posteriores. Observou-se que durante a Idade Média e durante o Período Romano o monumento funerário neolítico foi utilizado como espaço de abrigo e profundamente alterado estruturalmente. Concluída a escavação procedemos à colagem de dois esteios da câmara que se encontravam fraturados e também à colagem dum menhir que se encontrava fraturado na área do monumento funerário, provavelmente reutilizado durante a construção do dólmen. Como desconhecíamos o local exato de implantação original do menhir erguemo-lo no interior dum suave abatimento que se encontrava a norte do corredor do espaço funerário. A cobertura da câmara funerária encontrava-se tombada e parcialmente truncada na área envolvente. Perante a existência de apenas dois esteios inteiros na área da câmara tornava-se impossível voltar a colocar a cobertura no seu

local. Assim optámos por montar duas peças metálicas no local onde se situaria o esteio de cabeceira já desaparecido para, conjuntamente com os dois esteios originais poderem suportar e equilibrar as quatro toneladas de peso do chapéu granítico. Toda a área escavada foi preenchida com as terras daí extraídas e, assim, recuperou-se dum monte de pedras informes um singular monumento funerário megalítico e um menhir que se encontravam completamente perdidos.

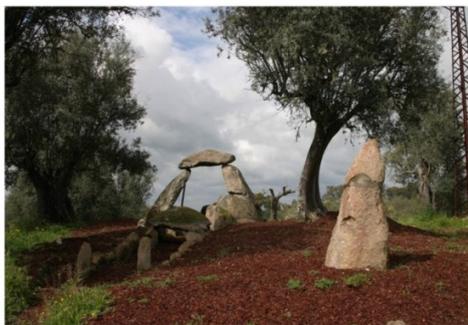
Dólmen e menhir da Soalheira após a recuperação

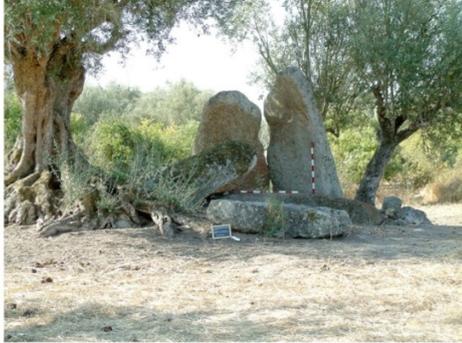
O dólmen da Horta apresentava quatro dos seis esteios ainda existentes na área da câmara tombados para o interior. Os dois que ainda se erguiam apresentavam uma inclinação muito acentuada apenas não tinham ainda tombado porque uma velha oliveira que crescia junto ao monumento suportava o peso destas peças graníticas. Da estrutura do corredor já nada restava. A mamoa encontrava-se truncada até à base na face poente para nesse local se preparar um campo de hortas.

Dólmen da Horta antes da recuperação

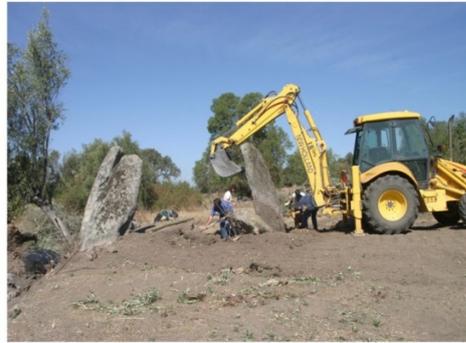
Dólmen da Horta em fase escavação

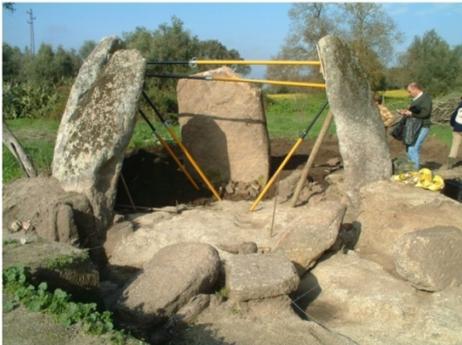
Dólmen da Horta em fase de estabilização

Os trabalhos efetuados neste monumento destinavam-se originalmente a recuperar arquitetonicamente o dólmen para ser incluído num roteiro turístico. Assim, depois de se ter arrancado a velha oliveira procedemos à escavação integral do monumento para permitir a reimplantação dos esteios tombados nos alvéolos originais. Durante a fase de escavação foi possível recolher um espantoso espólio funerário, sobretudo na área do corredor, mas do qual já não restava nenhuma peça estrutural *in situ*. Os esteios da câmara e corredor foram reimplantados nos alvéolos originais e calçados com os mesmos blocos de granito que há mais de 5000 anos foram utilizados e todo o interior do monumento, até à altura do atual solo, foi preenchido com pedra e terra retirada durante a escavação. Por forma a estabilizar o corte na mamoa construiu-se um muro de pedra seca na face norte que posteriormente foi recoberto com terra. Com os trabalhos desenvolvidos neste monumento foi possível recuperar um importantíssimo espólio que hoje se exhibe em dois museus e reabilitar um monumento megalítico que se encontrava tombado e escondido sob as raízes duma velha oliveira.

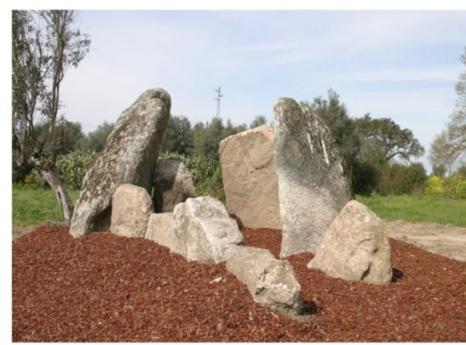
Dólmen da Horta após a recuperação

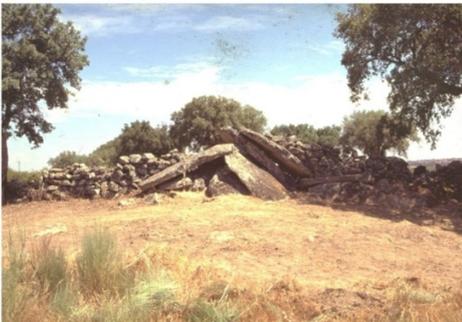
A Dólmen da Cabeçuda incluía-se num muro de divisão de propriedade. Dos esteios da câmara apenas dois não se encontravam fraturados e tombados. A cobertura esmagava todo o conjunto. O corredor apresentava quatro esteios e uma tampa. A pedra de guilhotina ainda fecha o vão que se forma sobre as tampas do corredor e o chapéu.

Dólmen da Cabeçada antes da recuperação

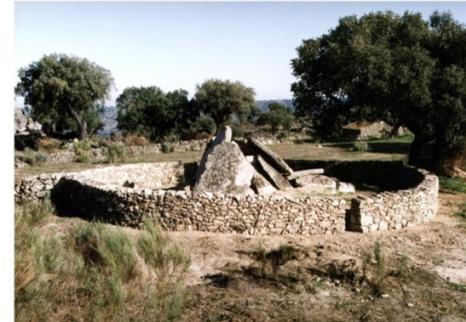
Dólmen da Cabeçada após a recuperação

Para o desenvolvimento da escavação foi necessário proceder à prévia desmontagem da parede que sobre a Dólmen se levantava. Com o auxílio de uma máquina removeu-se o chapéu e três dos esteios tombados. Aberto o acesso ao interior da câmara iniciou-se a decapagem controlada do depósito arqueológico. Os restantes esteios que se mantiveram no local foram primeiramente apoiados por postes de madeira e posteriormente por muros de pedra seca. Concluída a escavação procedeu-se à remontagem do monumento colocando-se na posição original os esteios fraturados. Foi necessário fazer assentar sobre as partes ainda inseridas nos alvéolos os fragmentos tombados. Ao fim de quatro dias de trabalho de máquina e do esforço de cinco homens conseguiram-se reerguer três esteios. Internamente apoiaram-se em muretes de pedra seca. Recuperada a posição original dos esteios ainda foi tentada a sobreposição do chapéu. Contudo, porque a estabilidade de todo o conjunto é precária e porque já nem todos os esteios apresentam as mesmas dimensões, optou-se por deixar o chapéu encostado na face poente da câmara. Refeita a mamoa em torno dos esteios cobriu-se toda a área intervencionada com terra crivada. Faltava, finalmente, refazer o muro de divisão de propriedade que anteriormente assentava sobre o dólmen. Para evitar que novamente seccionasse o monumento acordou-se com os proprietários dos terrenos proceder à construção de uma parede de pedra seca que envolvesse todo o monumento, incluindo a mamoa. Conseguiu-se, assim, evitar a construção de um muro sobre o monumento e ao mesmo tempo separavam-se as duas propriedades e defendia-se o dólmen dos efeitos dos trabalhos agrícolas. Construiu-se, assim, uma cerca de forma circular que envolve todo o monumento. Duas aberturas viradas respetivamente a norte e a sul possibilitam o acesso ao dólmen da Cabeçuda.

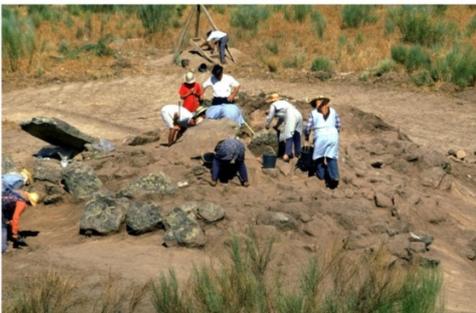
Durante a escavação deste grande monumento percebemos que toda a estrutura arquitetónica tinha sido muito afetada por um violento sismo que provocou a fratura da maioria dos esteios mesmo junto à base antes do monumento ter sido utilizado. Assim a câmara e o corredor apresentavam-se totalmente vazios mas cobertos pelos esteios fraturados. O chapéu encontrava-se tombado e, igualmente fraturado junto à câmara funerária.

Dólmen da Figueira Branca em fase de recuperação

O trabalho de recuperação ficou limitado à justaposição dos cinco fragmentos em que se encontra fraturado o chapéu e à construção de um muro de pedra seca no interior do monumento para consolidação dos esteios. Os alvéolos de fixação dos desaparecidos esteios do corredor foram preenchidos com pedra miúda e posteriormente cobertos com terra crivada. A principal e mais morosa ação de recuperação incidiu sobre a mamoa. Colmataram-se as falhas no revestimento lítico com pedra de calibre idêntico ao das que ainda se conservavam *in situ*. O anel composto por pedras de maiores dimensões que delimitava o

perímetro geral da mamoa foi reconstituído nos locais mais afetados. Posteriormente toda a área do monumento foi coberta com uma camada de terra com cerca de cinco centímetros para consolidação geral.

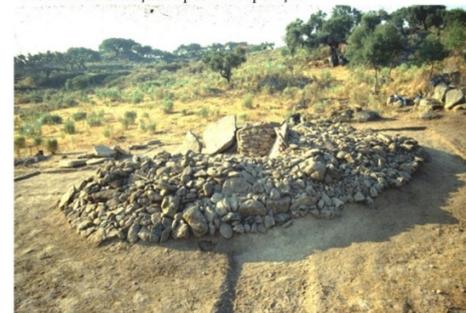
Dólmen da Figueira Branca após a recuperação

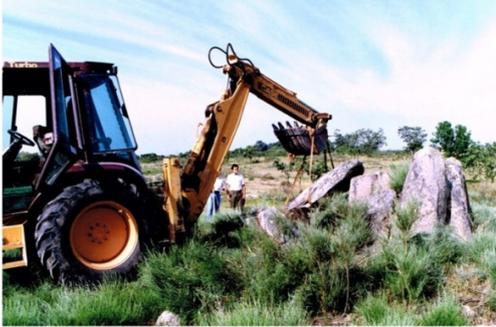
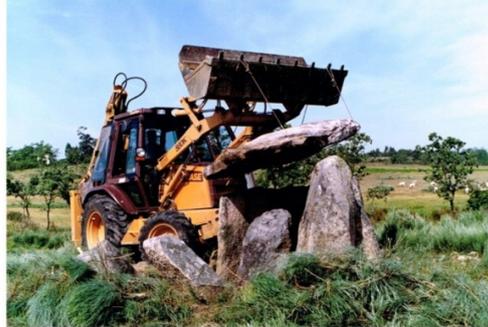
Este monumento implantado junto à estrada que liga Castelo de Vide a Portalegre apresentava-se rodeado de forte vegetação que o encobria e o chapéu encontrava-se tombado para sul.

Recuperação do Dólmen do Sobral

Embora não tivéssemos procedido à escavação deste monumento desenvolvemos uma curta campanha de limpeza e recuperação arquitetónica. Para além do corte da vegetação que o encobria, com a ajuda de uma máquina recolocámos sobre os esteios o chapéu, conferindo-se assim ao dólmen do Sobral uma imagem que desde há muito havia perdido.

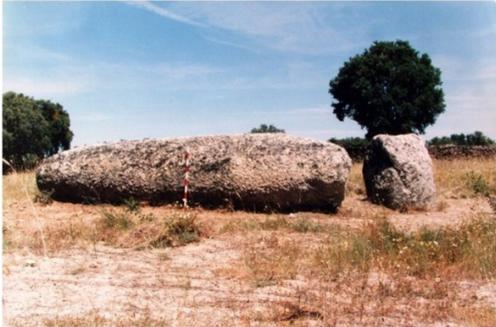
O menir encontrava-se fraturado em duas partes. A maior tombada para poente pouco se afastava da parte ainda incluída no alvéolo. Este fragmento, de menores dimensões, apresentava uma ligeira inclinação também para poente. As superfícies de contacto encontravam-se muito deterioradas, quer pela acção dos elementos, quer pela ação do fogo.

Menhir da Meada antes da recuperação

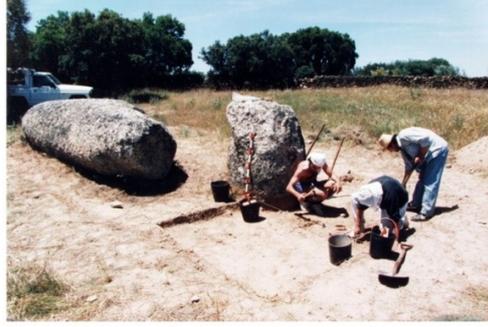
Menhir da Meada em fase de escavação

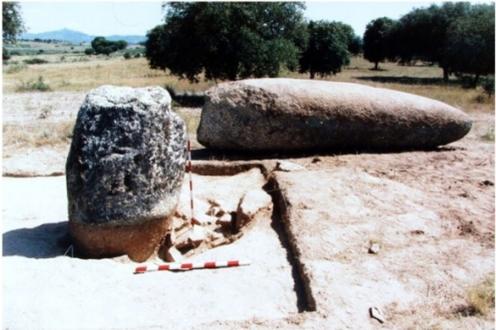
Menhir da Meada com indentificação da fossa de implantação

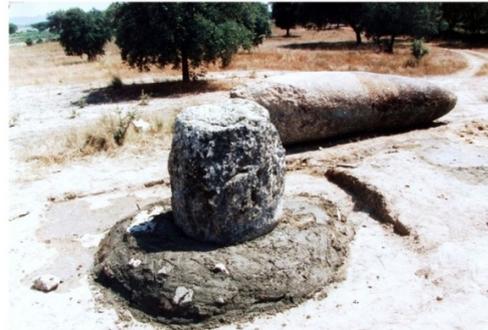
Menhir da Meada - construção da base em cimento

Constatado que o alvéolo e os calços existentes eram insuficientes para garantir a estabilidade necessária ao equilíbrio de todo o monumento, procedeu-se ao alargamento do alvéolo e à colocação na vertical do fragmento ainda introduzido na fossa de fixação. Este alvéolo foi alargado em cerca de cinquenta centímetros em torno do monólito, construindo-se com cimento, pedra, brita e areia uma sapata suficientemente sólida. Esta estrutura de consolidação atingiu uma altura de 130 centímetros desde a base do menir. Em forma de calote de esfera possui um diâmetro de cerca de 3,20 metros, envolvendo completamente o monumento. Após duas semanas de secagem retomaram-se os trabalhos com a abertura de três furos transversais à base do menir onde se introduziram três barras de aço envolvidas em resina e pó de granito para consolidação de uma linha de fratura. Todas as fissuras foram fechadas com a mesma cola e o mesmo pó de pedra. Consolidada a fratura procedeu-se à preparação das superfícies de contacto. O elevado grau de deterioração da rocha obrigou à extração de uma camada de cerca de dez centímetros em ambas as superfícies. Quando se obtiveram superfícies estáveis abriu-se em cada uma um furo centrado onde se introduziu um cilindro de aço tratado com 4,5 centímetros de diâmetro e 120 centímetros de comprimento. Ao fragmento do menir que se encontrava tombado colou-se, de imediato e com os produtos anteriormente descritos, o *pivot* central. No fragmento *in situ* procedeu-se à abertura de um furo

com o dobro do diâmetro da barra de aço. Esta diferença de diâmetro destinou-se a possibilitar a afinação de acerto no momento da união. Cerca de quinze centímetros abaixo do relevo identificador da glândula pênica que se observa na extremidade do menhir abriram-se quatro furos destinados a receber as garras de amarração para levantamento do bloco de granito que se encontrava tombado. A união dos dois fragmentos que começou a ser preparada desde o dia 14 de Junho de 1993 efetivou-se, unicamente, no dia 25 de Setembro, com o auxílio de duas máquinas cedidas por uma pedreira local. Ao fim de várias tentativas foi possível erguer a parte superior e uni-la à restante através, mais vez, de resina que envolveu o pivot central e os calços de granito que entre as duas partes foi necessário colocar para estabelecer o equilíbrio de todo o conjunto. Cinco garras de aço embutidas na face exterior reforçaram a união. Algum cimento, cola de pedra e pequenos blocos de granito possibilitaram o enchimento necessário para a recomposição do menhir e ganhar o perfil mais próximo do original. Conseguiu-se, assim, recuperar o maior menhir da Península Ibérica e o primeiro a ser datado.

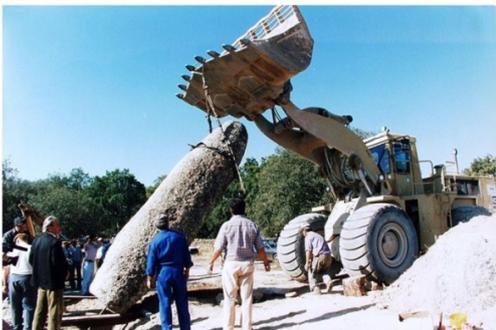
Menhir da Meada em fase de montagem

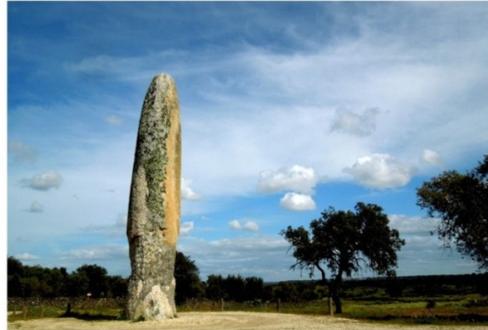
Menhir da Meada após a recuperação
