**Do Espírito do Lugar - Música, Estética, Silêncio, Espaço, Luz**  
I e II Residências Cistercienses de São Bento de Cástris (2013, 2014)

## Levantamento de danos dos azulejos da Capela de Nossa Senhora do Rosário do Mosteiro de São Bento de Cástris

Marta Tamagnini Mendes, Teresa Ferreira, Sílvia Pereira and António Candeias

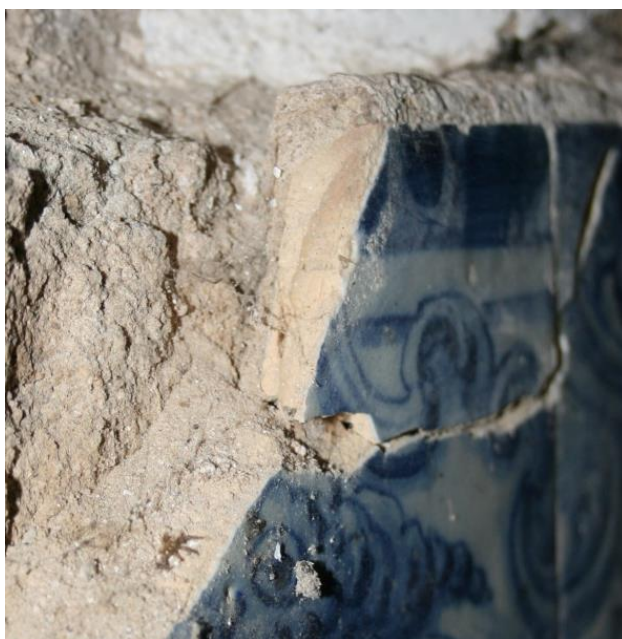
Relativamente ao estado de conservação dos painéis, encontram-se 11 azulejos fracturados (Fig. 1), 8 trocados, 35 com lacunas e mais de 150 com destacamento de vidrados (Fig. 2). Verifica-se, também, 7 azulejos em falta e foram encontrados quatro fragmentos de azulejos no local (Figs. 3 e 4). O registo gráfico de danos dos 5 painéis encontra-se nas figuras 5 a 9.

Figura 1. Pormenor de azulejo fracturado no painel *Adoração dos Pastores*.

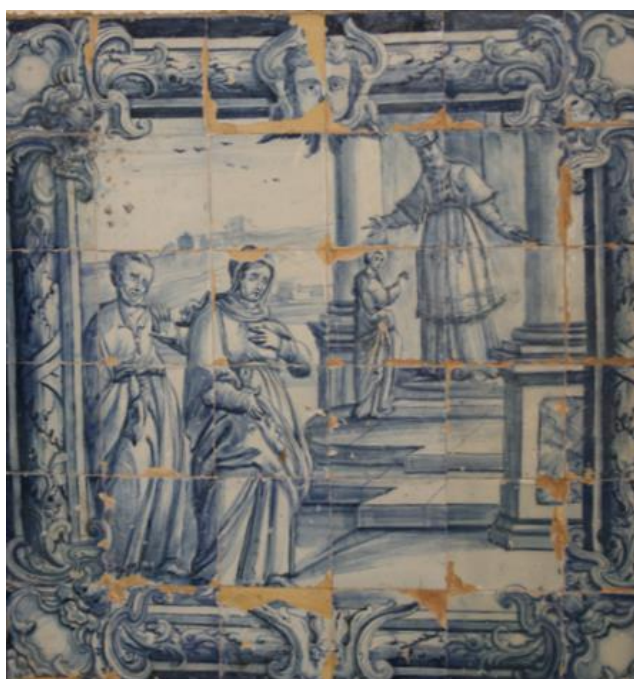
Figura 2. Destacamento de vidrados no painel *Apresentação da Virgem ao Templo*.

Observou-se a presença de humidade junto ao altar e verificou-se a existência de sujidades superficiais e concrecionadas (argamassas, tintas, ceras, entre outras) sobre os vidrados e o seu destacamento devido à acção de sais solúveis. As argamassas de assentamento permanecem estáveis e cumprindo a sua função. Por este motivo considera-se que os azulejos em falta terão sido alvo de furto, devido ao facto de se encontrarem em zonas de mais fácil acesso, ou seja, no limite do painel, e pelo tipo de danos provocados nos azulejos adjacentes, decorrentes do seu levantamento, com formação típica de fracturas e de lacunas, devidas às ferramentas utilizadas e à dureza das argamassas de assentamento.

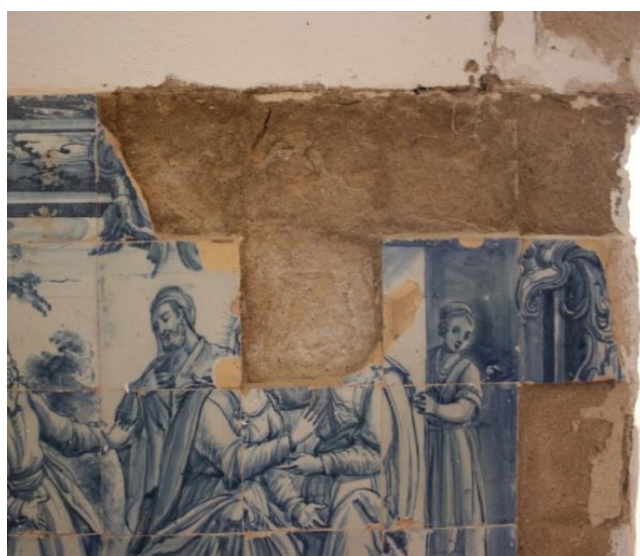
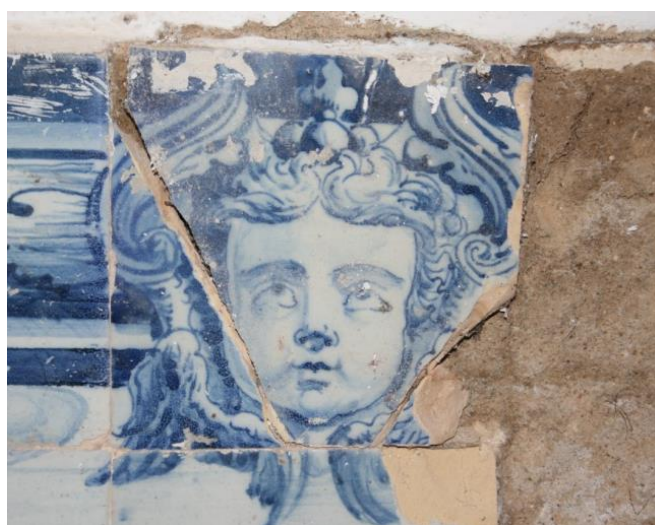
Figura 3 e 4. Painel *Visitação*- Pormenor dos azulejos em falta e de um dos fragmentos que se encontra no local
