# ESTUDO DO FABRICO E DA DEGRADAÇÃO DE AZULEJOS PORTUGUESES HISTÓRICOS

*Maria de Lurdes Moura Lopes Esteves Brito*

Tese apresentada à Universidade de Évora  
para obtenção do Grau de Doutor em História de Arte,  
Programa Doutoral Rede HERITAS – Estudo de Património

ÉVORA, SETEMBRO, 2016

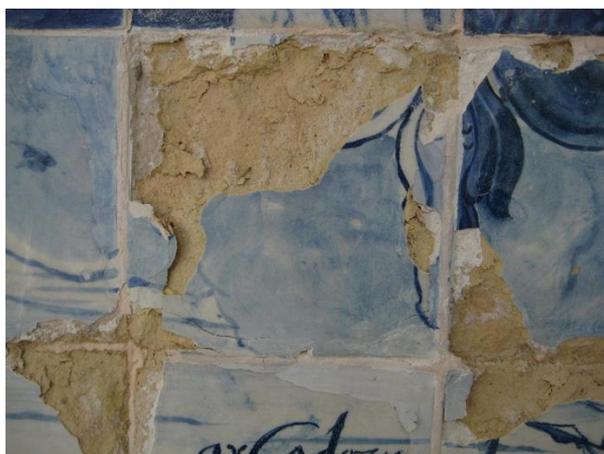
Figura 1.3: Pormenor da degradação encontrada com eflorescências e destacamentos de vidro, chacota e massas de preenchimento (novembro de 2008) [Imagem: L. Esteves].

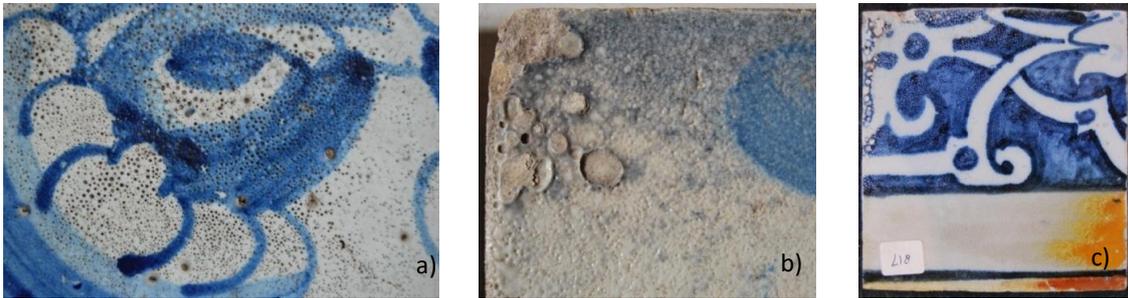
Figura 2.12: Defeitos de cozedura causados pelo recozimento e efeito das cinzas. a) Refervido (Col. MNAz, séc. XVII-XVIII); b) Crateras e pigmentação cinzenta resultante do contacto das cinzas (Col. MNAz, azulejo da produção de Coimbra, século XVIII, ref<sup>a</sup> G3 D); c) Perda da cor amarela ou laranja por excesso de temperatura de cozedura (MNAz, séc. XVII, ref<sup>a</sup> L18 [Imagens: L. Esteves]).

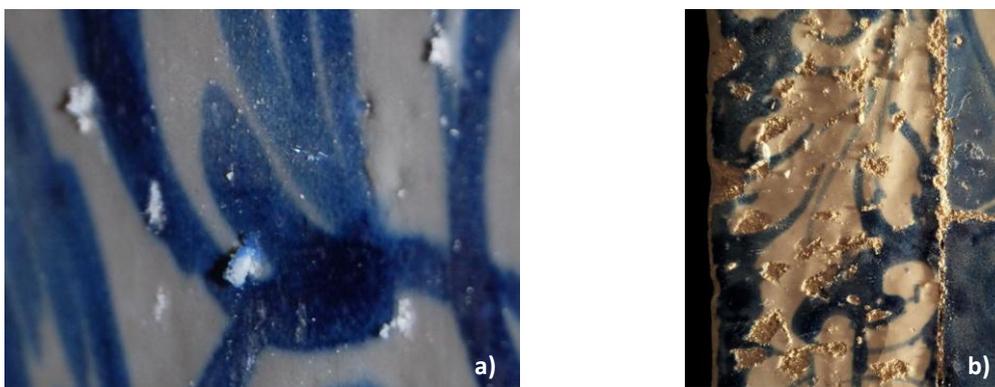
Figura 4.2: a) Destacamento de vidrado de localização indiferenciada na forma de pontos com pequenas eflorescências de cloreto de sódio; b) Um estado mais avançado na perda de vidrado [Imagens: L. Esteves, Capela das Albertas, MNAA].

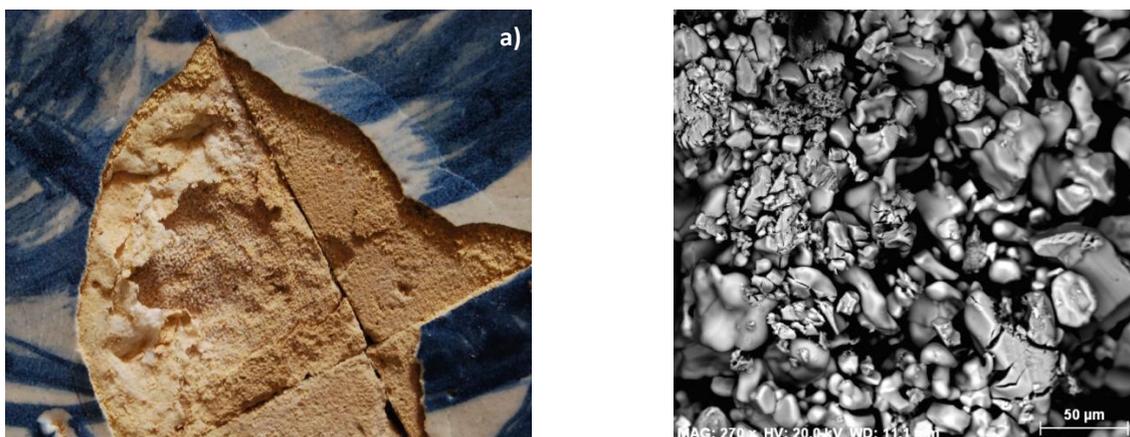
Figura 4.4: a) Cristalização de sais com arenização da chacota e película folhosa salina que ultrapassa a periferia do vidrado. A película localiza-se na interface vidrado/chacota (o vidrado está solto nesta zona) propagando-se paralelamente ao contorno da falha de vidrado [Imagem: L. Esteves, Palácio do Raio, Braga. Data de inspeção: agosto/2013]; b) imagem SEM onde se vêem os cristais de NaCl em aglomerado.

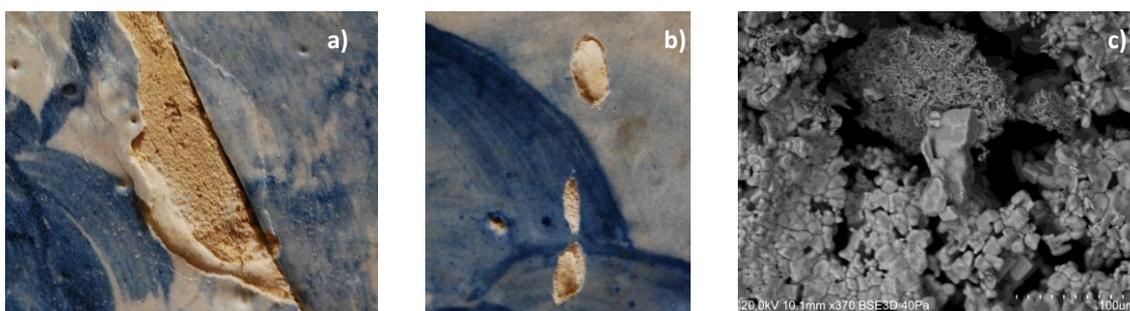
Figura 4.5: a) Crosta de sal em tubo que perfila o contorno dum lacuna. O vidrado mostra linhas de rutura pela perda de ligação com o substrato. A chacota exposta é lisa evidenciando laminação limpa do vidrado. b) Pústulas de sal [Imagens: L. Esteves, Palácio do Raio, Braga. Data de inspeção: agosto/2013]; c) Imagem SEM de uma pústula onde se vê os cristais de NaCl agregados lateralmente.

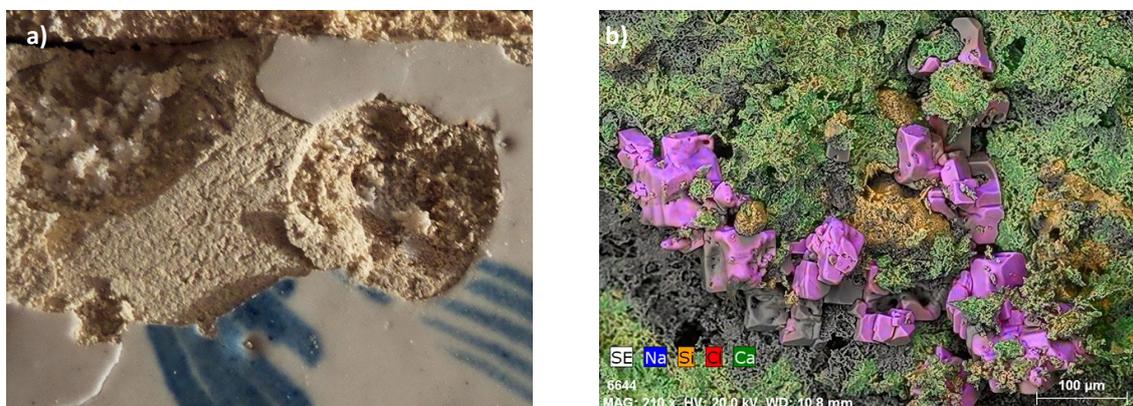
Figura 4.6: a) Degradação localizada, de formato circular, acompanhada de eflorescências. Estas poderão ter origem em pequenos pontos de destacamento de vidro [Imagem: L. Esteves, Capela das Albertas, MNAA, Lisboa. Data de inspeção: setembro/2014]; b) mapa de análise elementar por EDS sobreposto à imagem de uma área de a), onde se vêem cristais de NaCl nos interstícios da chacota.

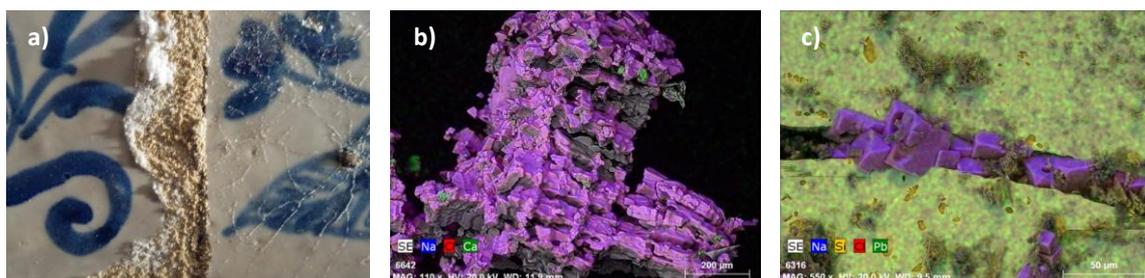
Figura 4.7: a) As eflorescências filamentosas ocorrem a delinear o contorno do vidro. Craquelé evidenciado e chacota com aparência pulverulenta [Imagem: L. Esteves, Igreja dos Remédios, Viseu. Data de inspeção: julho/2014]; b) mapa elementar por EDS das eflorescências em a) que mostra uma grande massa de cristais de NaCl que crescem segundo o mesmo eixo longitudinal [Capela das Albertas, MNAA]; c) mapa de análise elementar EDS sobreposto à imagem SEM de um vidro com os cristais de NaCl a surgirem na linha de craquelé.

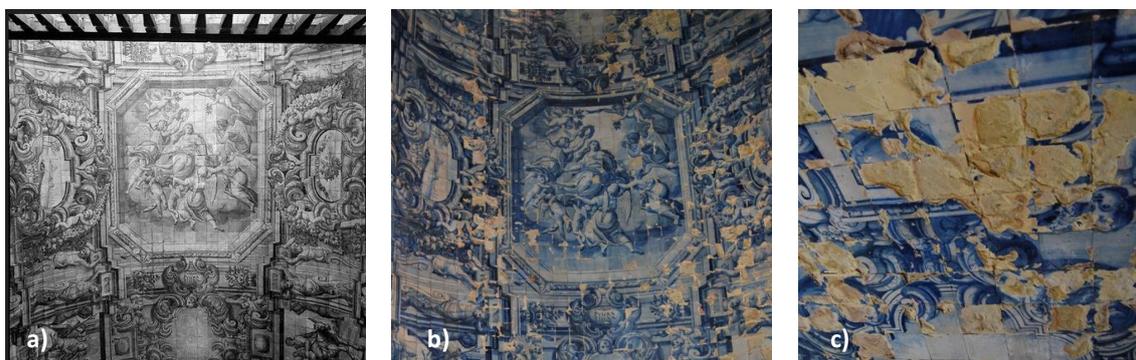
Figura 4.8: Duas imagens representativas da evolução na degradação dos azulejos que decoram o interior da Capela de Nossa Senhora dos Remédios, em Peniche. Na imagem a), datada de 1960-1970 (autoria: JMSS. Col. Azulejaria portuguesa, FCG-Biblioteca de Arte), a boa conservação dos azulejos da abóbada contrapõe-se ao estado de degradação patente em abril de 2013 (b). Em c), um pormenor da degradação [Imagens: L. Esteves].

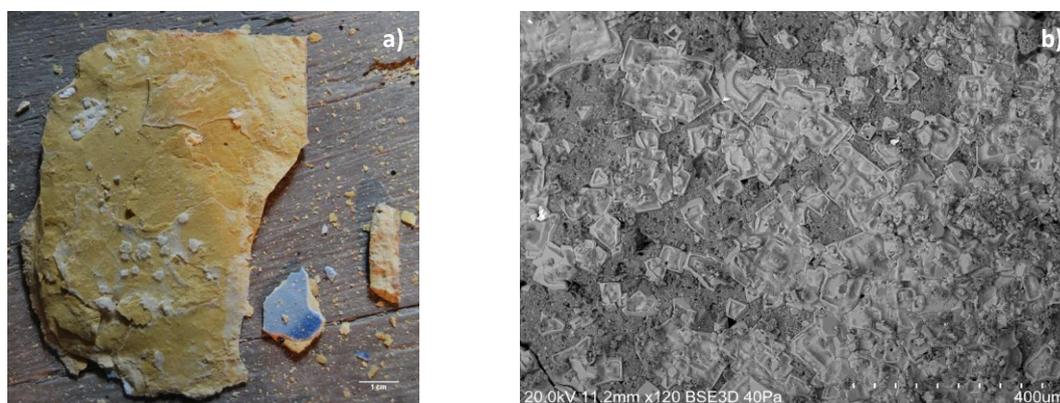
Figura 4.9: a) A chacota de um fragmento destacado tem um aspeto consolidado amarelo acastanhado com pequenas crostas salinas à superfície [Imagem: L. Esteves]; b) imagem SEM de a), com os cristais ligados entre si em placa sobre a chacota.

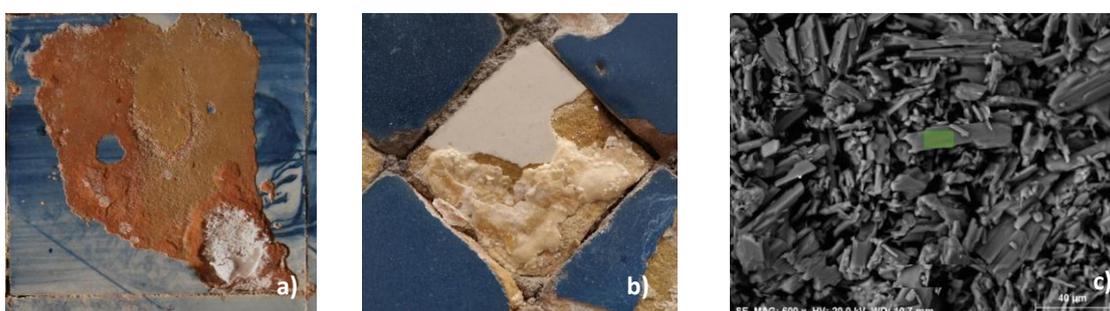
Figura 4.10: A ocorrência da trona nas formas de eflorescência (a) [Imagem: L. Esteves, Ermida de Santo António, Montijo. Data de inspeção: agosto/2015] e concreção (b) [Imagem: L. Esteves, Claustim, MNAz. Data de inspeção: julho/2014]. Em c), imagem SEM de cristais de compostos de sódio com hábito em placas alongadas das eflorescências apresentadas na figura 4.11.

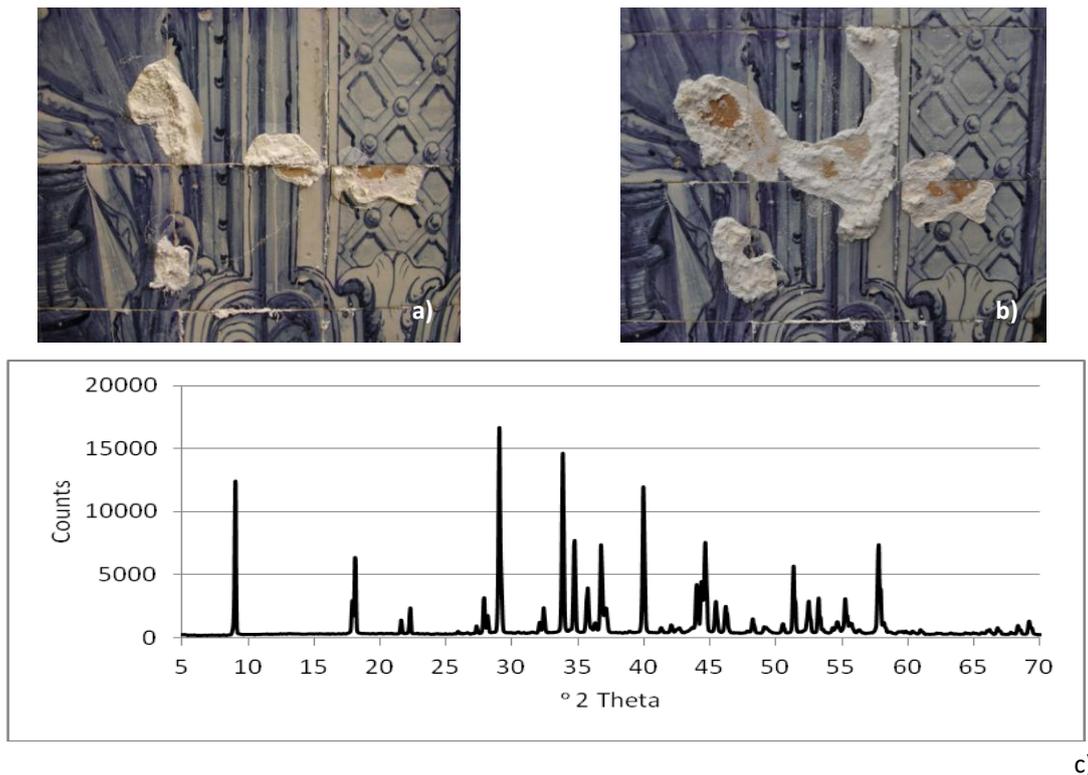
Figura 4.11: Perda de vidro e eflorescências de trona, nos anos de 2007 (a) e 2013 (b) num dos painéis da Capela do Paço de Massarelos, em Oeiras [Imagens: L. Esteves, Datas de inspeção: agosto/2007; julho/2013]; c) difractograma da eflorescência (todos os picos presentes correspondem ao perfil difractométrico da trona) [LNEC].

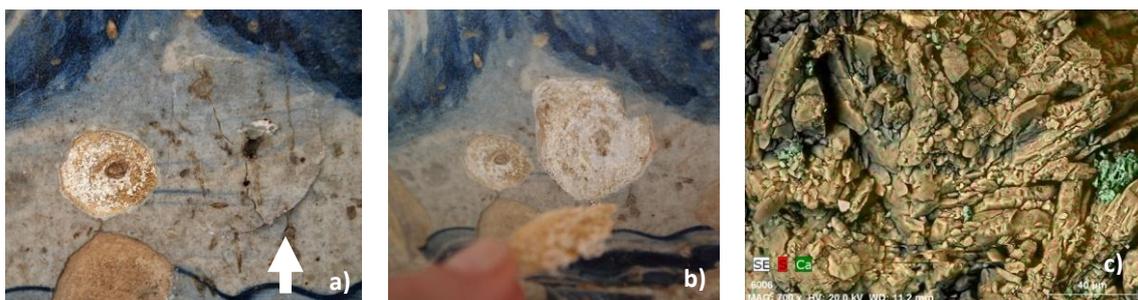
Figura 4.12: Cristalizações de sulfato de cálcio num mesmo azulejo e colheita de amostra [Imagens: L. Esteves, Claustro do Museu Nacional do Azulejo, Lisboa. Data de inspeção: fevereiro/2013]. a) Perda de vidrado em círculo expondo cristalizações de sais na chacota e no centro núcleo escurecido. À direita do dano, início do empolamento em círculo a partir de um outro poro; b) O vidrado destacou-se ao toque e o acesso ao interior permitiu confirmar a presença de uma substância salina na interface vidrado/chacota; c) Mapa da distribuição elementar por EDS sobreposta à imagem SEM da concreção de sulfato de cálcio colhida em b).

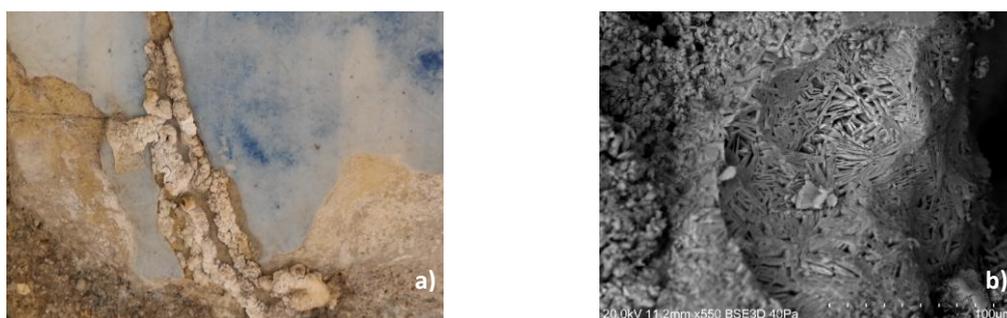
Figura 4.13: a) Concreção em espiral na linha de fratura [Imagem: L. Esteves]; b) imagem SEM da concreção com os cristais em escama de  $\text{CaSO}_4$ , compactados.

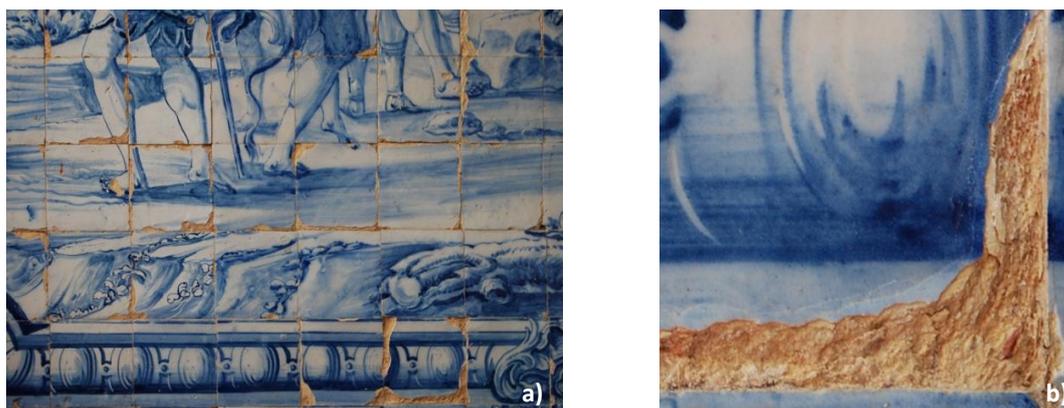
Figura 4.14: a) Perda de vidrado a partir das arestas e vértices; b) a imagem de pormenor mostra a exfoliação fina da chacota e fissuração do vidrado, criando nova frente de destacamento [Imagens: L. Esteves, Capela da Paixão, Vila Viçosa. Data da inspeção: junho/2012].

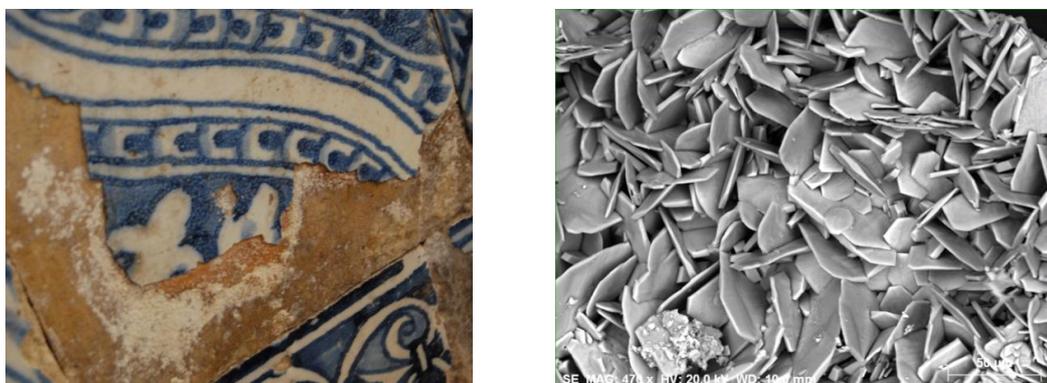
Figura 4.15: Concreções de sulfato de cálcio sobre a chacota com a respetiva imagem SEM ilustrando o hábito em plaquetas [Imagem: L. Esteves, Escadaria do Quartel da Graça, Lisboa. Data da inspeção: julho/2012].

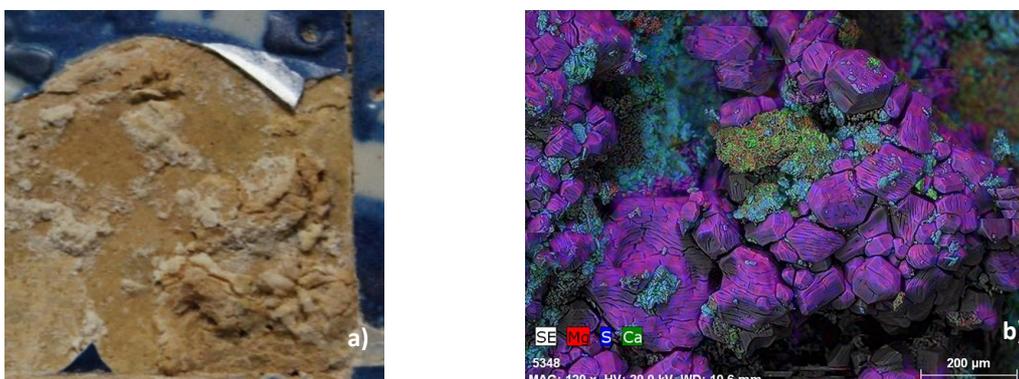
Figura 4.16: a) Extensa perda de vidrado. Na chacota, crostas salinas e desagregação do material cerâmico à superfície [Imagem: L. Esteves, Mosteiro de São Bernardo, Portalegre. Data da inspeção: janeiro/2013]; b) mapa de análise elemental EDS sobreposta a imagem SEM onde o sal predominante é o sulfato de magnésio.

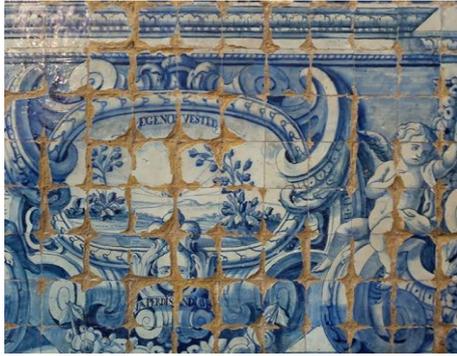
Figura 4.17: Padrão de degradação na área inferior do revestimento: a partir dos vértices com prolongamento para as arestas [Imagem: L. Esteves, Igreja da Misericórdia, Évora. Data de inspeção: Outubro/2014].

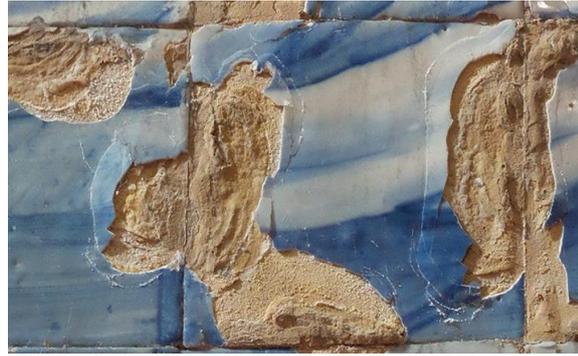
Figura 4.18: Chacota com crostas que demarcam veios semicirculares e empolamentos. As novas frentes de destacamento são evidenciadas pelas linhas de rotura do vidrado, de propagação paralela e sempre maior – área central do painel  $\uparrow \approx 3\text{m}$  [Imagem: L. Esteves, Igreja da Misericórdia, Évora].

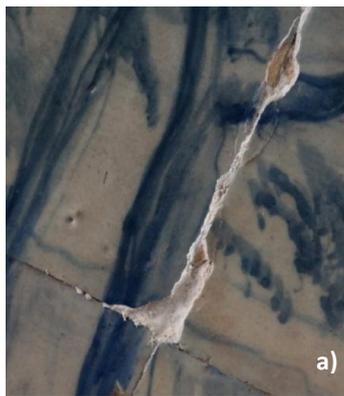
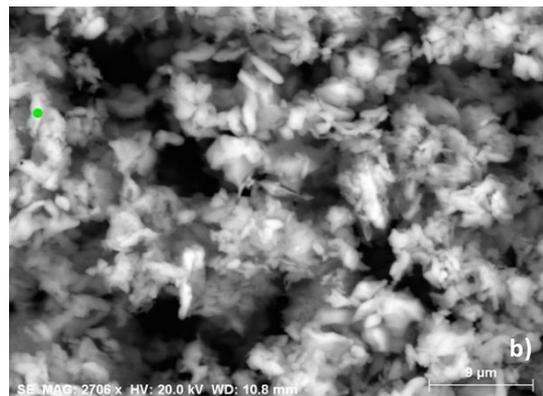
Figura 4.19: a) Eflorescências pulverulentas de sulfato de sódio circunscritas às juntas e arestas dos azulejos [Imagem: L. Esteves, Escadaria do Museu Nacional do Azulejo, Lisboa. Data da inspeção: junho/2014]; b) imagem SEM da amostra colhida em a) ilustrando uma morfologia do sal em pequenas plumas.

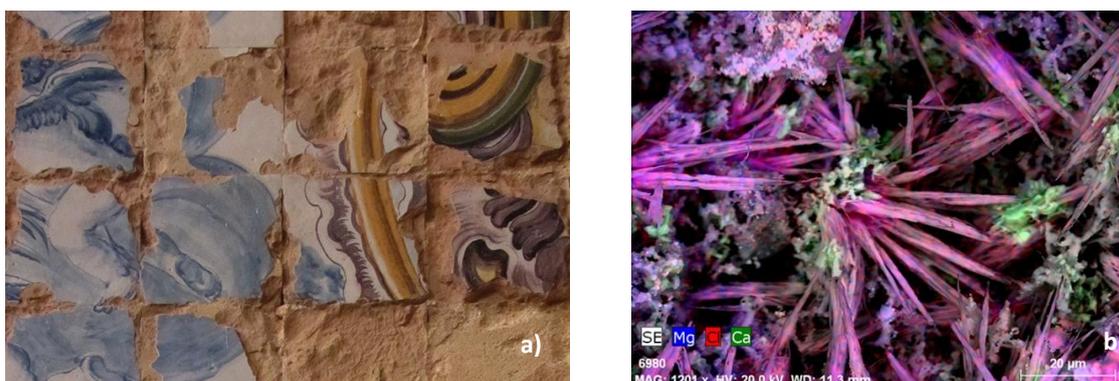
Figura 4.21: a) Pormenor da perda de vidro e desagregação alveolar da chacota [Imagem: L. Esteves, Sé de Setúbal. Data da inspeção: novembro/2014]; b) mapa de análise elemental EDS do cloreto de magnésio sobreposto a imagem SEM.

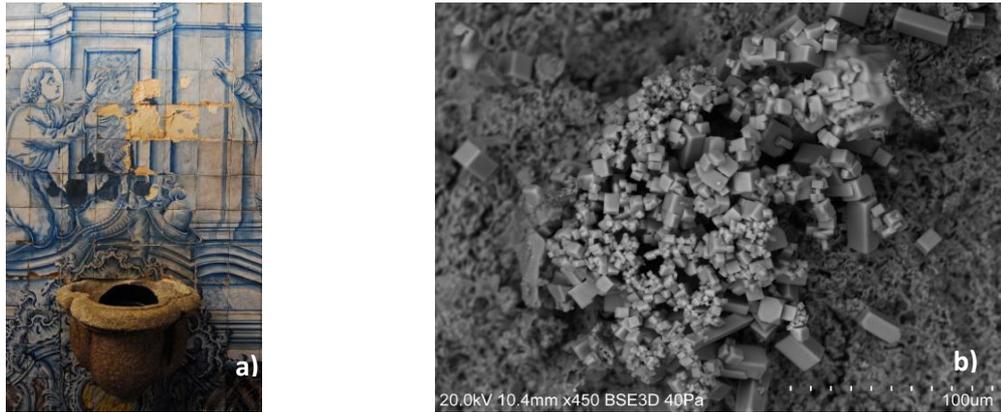
Figura 4.22: a) Azulejos com perda de vidrado associável à proximidade da pia de água benta [Imagem: L. Esteves, Igreja da Ordem Terceira de São Francisco, Viseu. Data da inspeção: junho/2014]; b) imagem SEM do verso de um fragmento colhido em a) onde se reconhecem cristais cúbicos de NaCl.

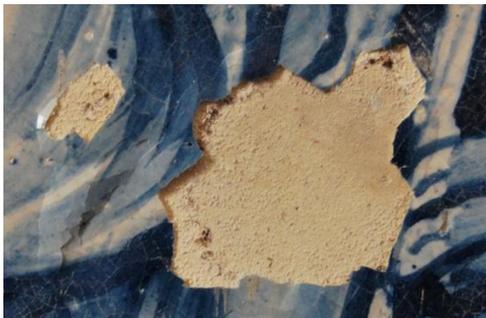
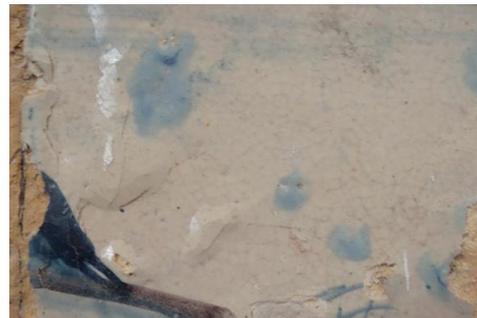
Figura 4.27: Perda da decoração, empolamentos e vidrado com craquelé denso [Imagens: L. Esteves].

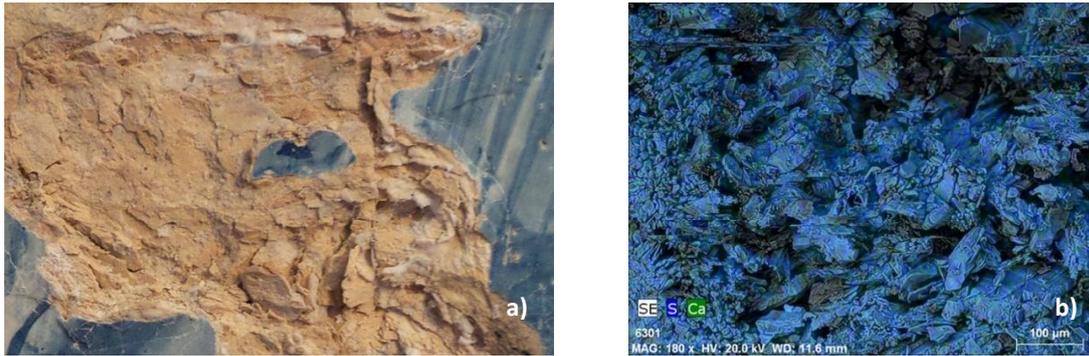
Figura 4.28: a) Delaminação da chacota por subflorescências [Imagem: L. Esteves]; b) mapa de análise elemental EDS sobreposta à imagem de uma área onde o sal predominante é o sulfato de cálcio.

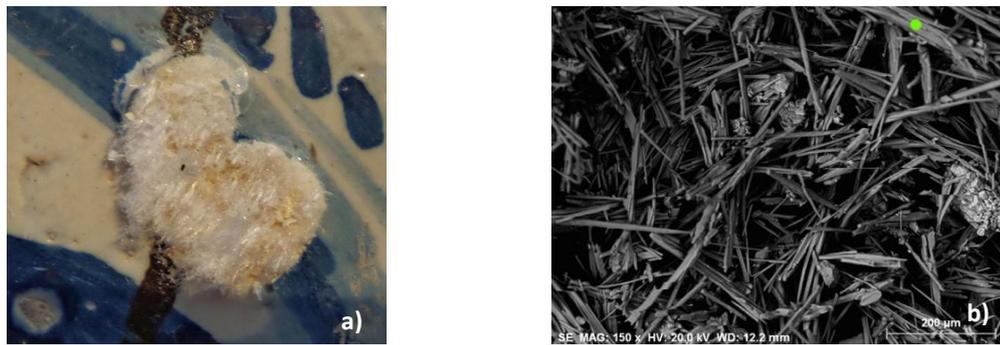
Figura 4.29: a) Eflorescências filamentosas e macias de sulfato de magnésio [Imagem: L. Esteves]; b) imagem SEM com seleção para análise pontual por EDS.

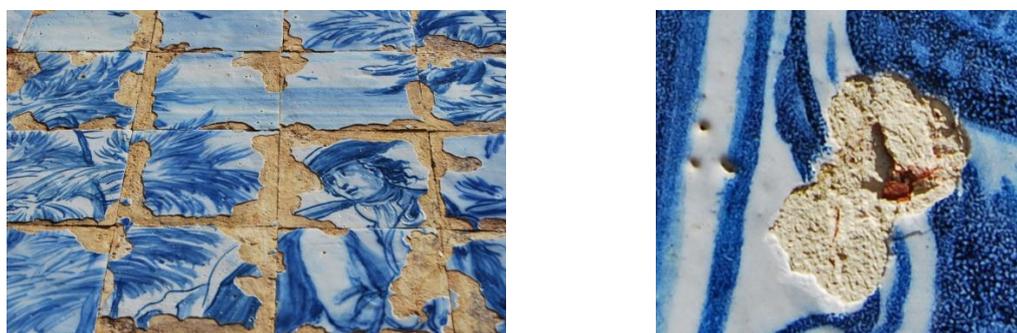
Figura 4.30: Perda de vidro a partir das arestas e, à direita, pequena inclusão na chacota com correspondência à perda de vidro e onde também se nota a delaminação da chacota [Imagens: L. Esteves, Palácio Real de Caxias. Data da inspeção: junho/2014].

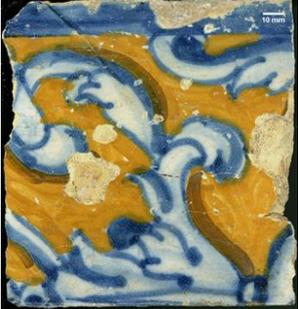
C5	1620-1670 Lisboa	Craquelé muito evidente.

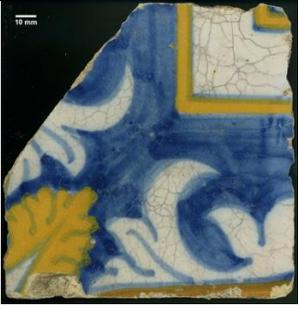
B1	1620-1670 Lisboa	Bom estado de conservação. Duas linhas de fissura nas arestas que se prolongam para a chacota.

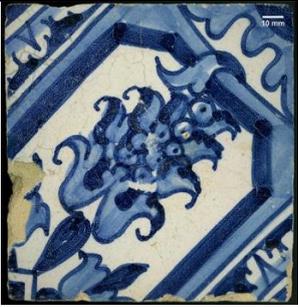
C3	1620-1670 Lisboa	Craquelé denso evidenciado pela coloração negra. Falhas de vidrado a partir das arestas.

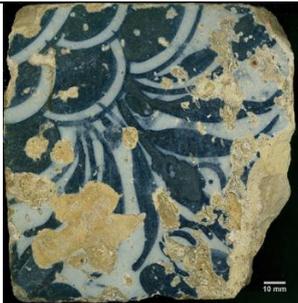
C7	1690-1710 Lisboa	Craquelé e linhas de fissura bem evidenciadas. O centro evidencia uma pequena área com empolamento.

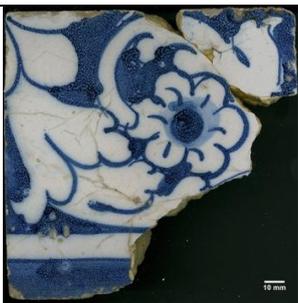
C10	1700-1720 Lisboa	Algum craquelé e falha de vidro na aresta possivelmente provocada pela ação mecânica exercida no levantamento.

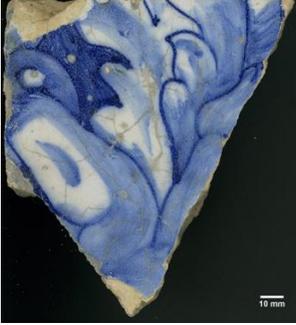
Pc1	1700-1750 Coimbra	Falha de vidrado a partir da aresta de fratura. Craquelé pouco evidenciado e grande número de poros.
