ESTUDO DO FABRICO E DA DEGRADAÇÃO DE AZULEJOS PORTUGUESES HISTÓRICOS

ANEXOS

Tese apresentada à Universidade de Évora
para obtenção do Grau de Doutor em História de Arte,
Programa Doutoral Rede HERITAS – Estudo de Património

Anexos

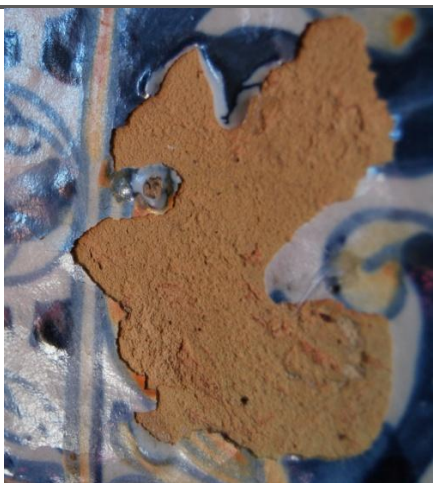
Uma particularidade encontrada é a permanência de vidrado nas arestas mesmo quando já o restante desapareceu.

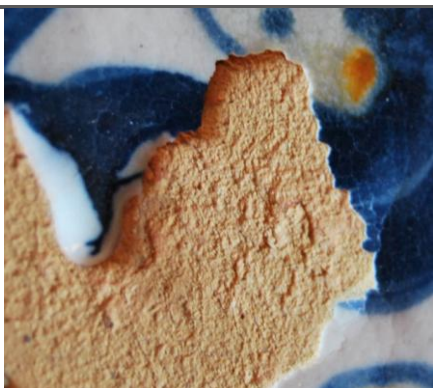
Um azulejo com perda de vidrado encontrado numa zona parietal sem danos. Não apresenta quaisquer manifestações de sais.

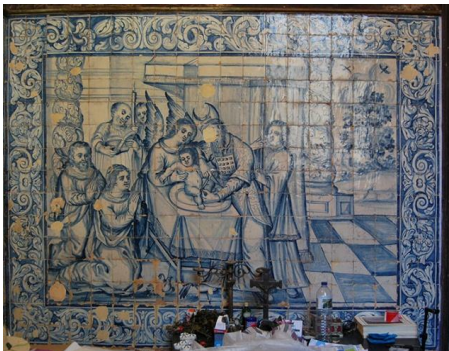
Um dos painéis figurativos com perda de vidrado ao centro.

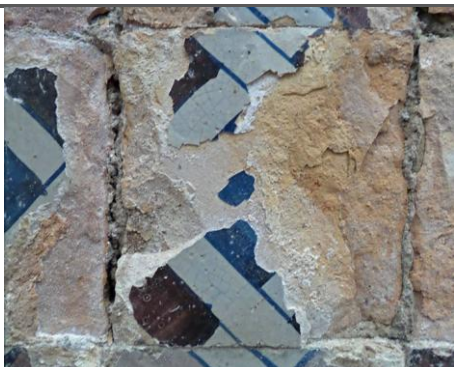
Perda de vidro e chacota em profundidade. Visualizam-se eflorescências e delaminação da chacota.

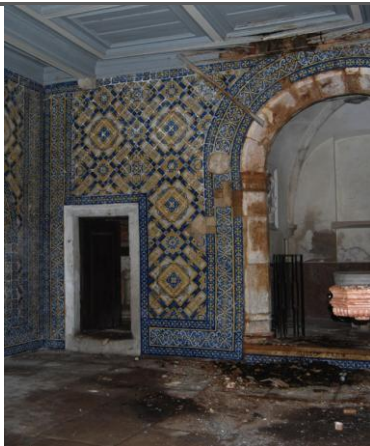
Pavimento com manchas de humidade e excrementos de pombo. Embora seja evidente a deterioração pela presença de água ao nível das argamassas, pedra e madeira, os azulejos estão em bom estado de conservação. Só foram encontradas eflorações no craquelé de quatro azulejos.

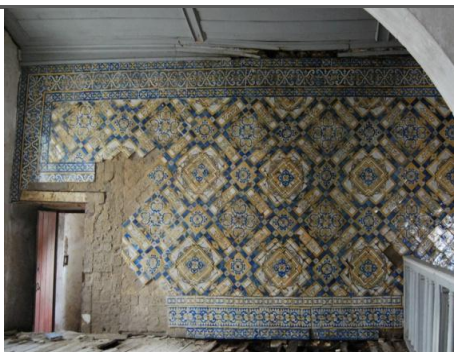
Reboco e argamassa em desagregação e com empolamentos (Coro Alto).

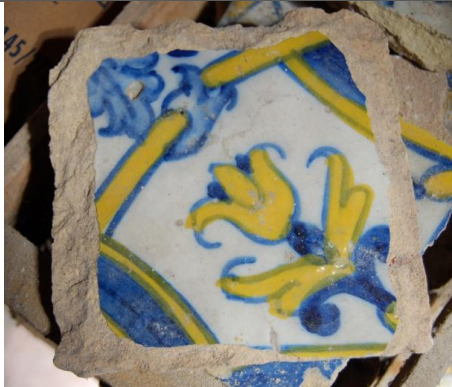
Perda de vidrado a partir das arestas de um dos azulejos encaixotados. Corresponde ao padrão de degradação antes da intervenção de restauro.

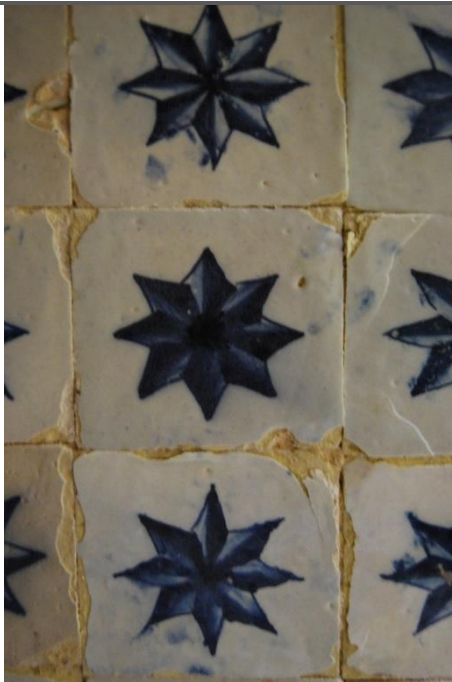
Perda de vidrado e frentes de destacamento. Destacamento limpo de chacota a partir dos vértices e arestas.

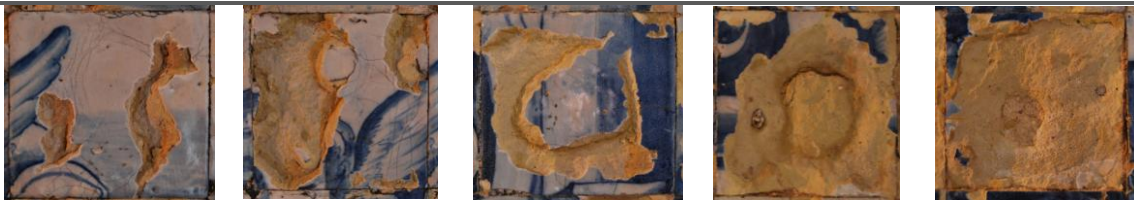
Padrão encontrado no destacamento de placas cerâmicas.

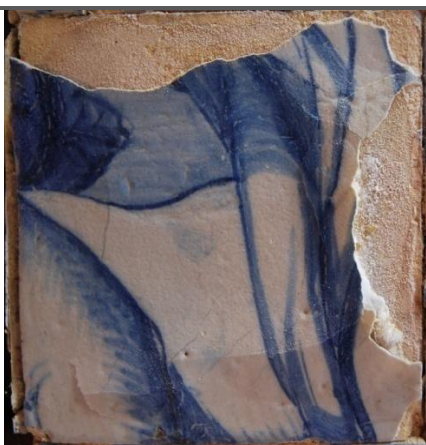
Azulejo situado no vão janela com empolamento do vidrado e crostas salinas.

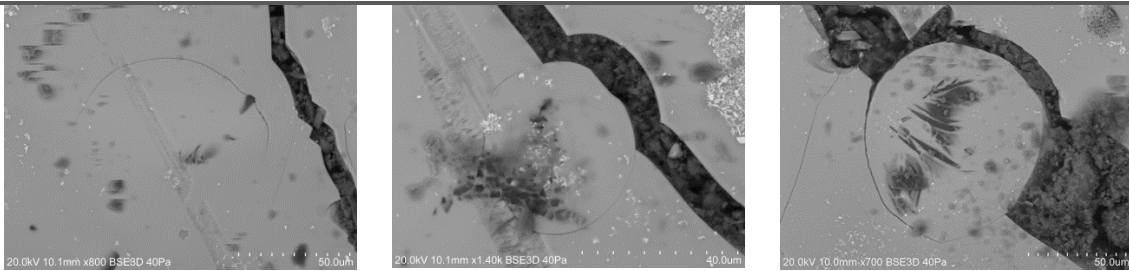
Três estados evolutivos da fissuração em círculo: a) linha de fissuração já em meio círculo; b) um dos lados é parte integrante de uma fenda; c) a fenda acompanha a quase totalidade do círculo. (microfotografias MEV).

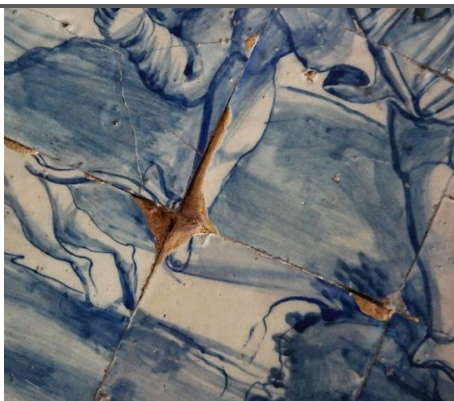
Degradação preferencial a partir dos vértices.

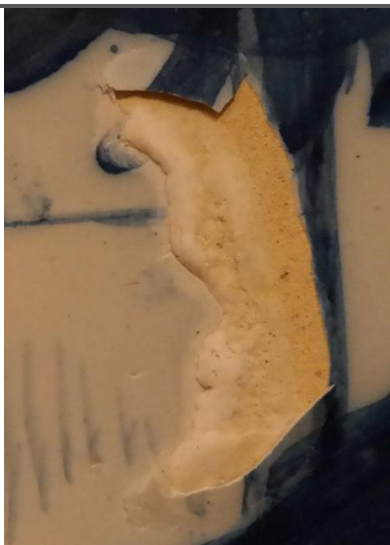
Crosta salina em tubo. O vidrado limítrofe mostra-se em destacamento

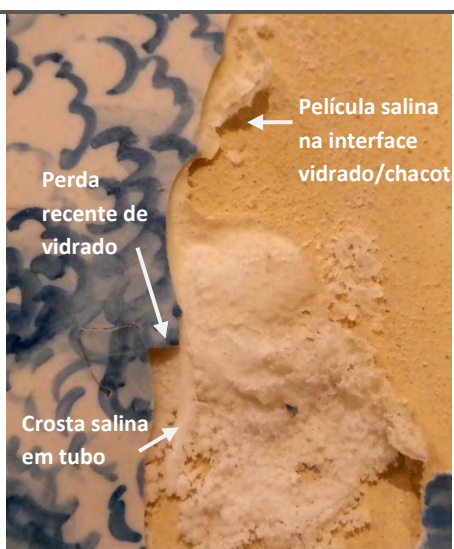
Crosta salina em tubo, de aspeto e dureza semelhantes às pústulas, que perfilam o contorno do vidrado e película folhosa salina sob o vidrado em destacamento.

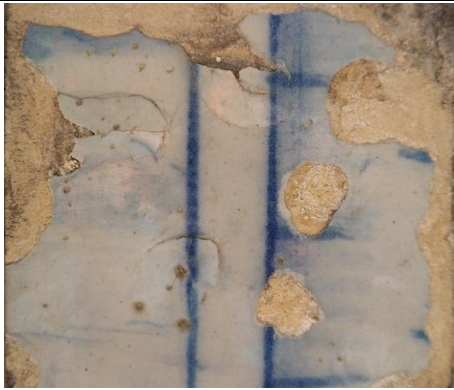
Os empolamentos em círculo mostram o vidrado raiado a partir do centro, por vezes, com origem em poros de grande dimensão. A perda de vidrado expõe eflorescências e o centro do núcleo escurecido.

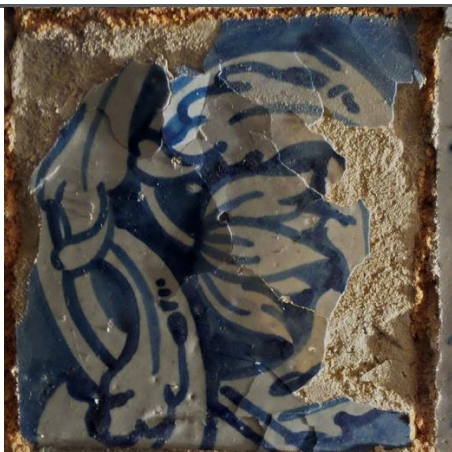
Extensos empolamentos de vidrado que se mostra fissurado. A argamassa das juntas apresenta uma coloração alaranjada e está pulverulenta.

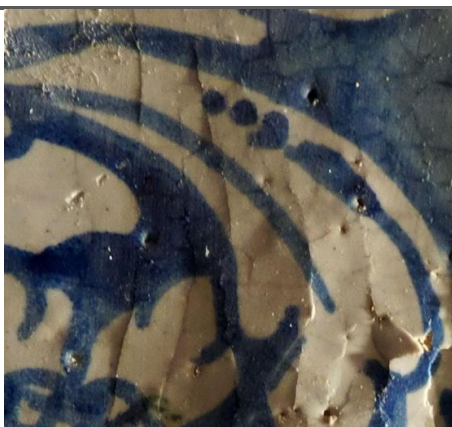
Empolamento seguindo linhas verticais de craquelé.

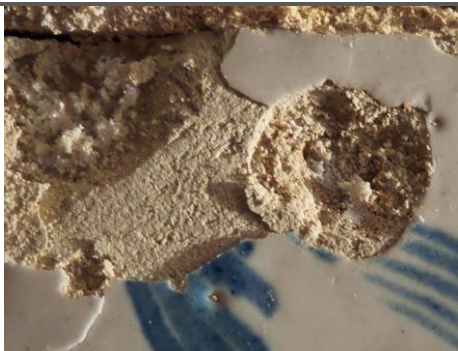
Degradação localizada de formato circular acompanhada de eflorescências. Poderão ter origem nos pequenos pontos de destacamento de vidrado.

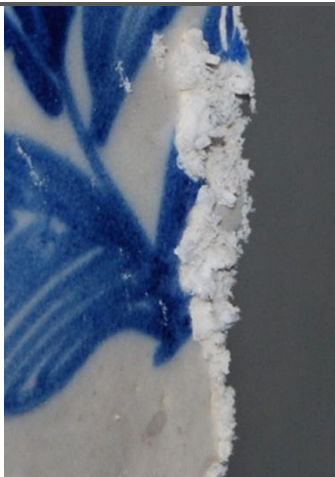
Eflorescências filamentosas e compridas.

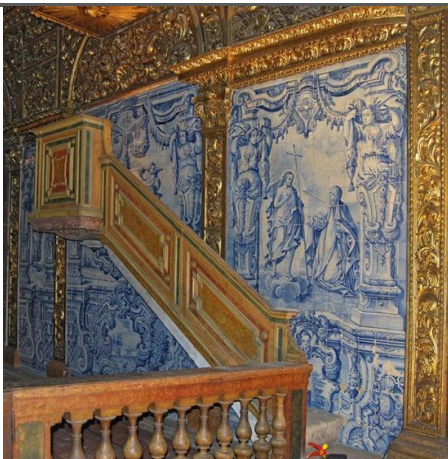
Um dos revestimentos azulejares com degradação na área inferior.

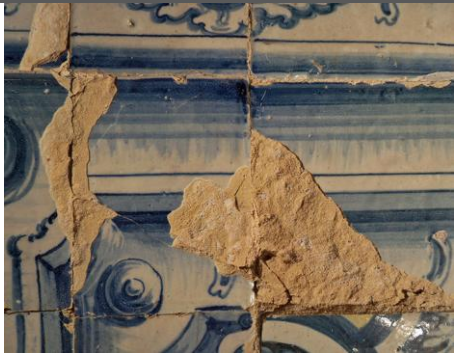
Pormenor da perda de vidro a partir das arestas. A chacota mostra pequenas cristalizações à superfície.

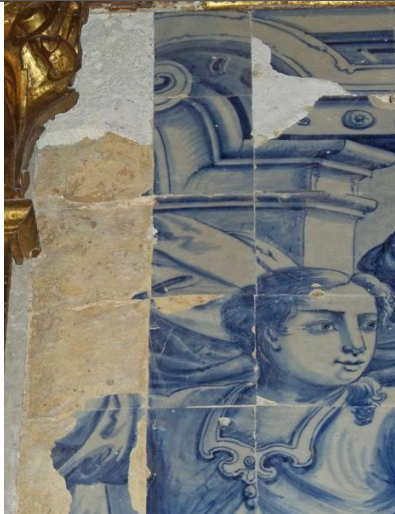
O único painel que mostra degradação a partir do topo.

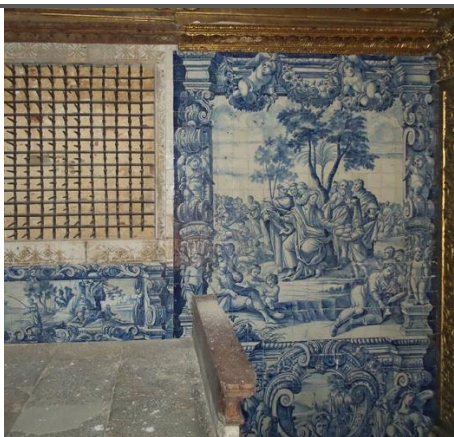
Painel em bom estado de conservação só surgindo alguns exemplares com sais.

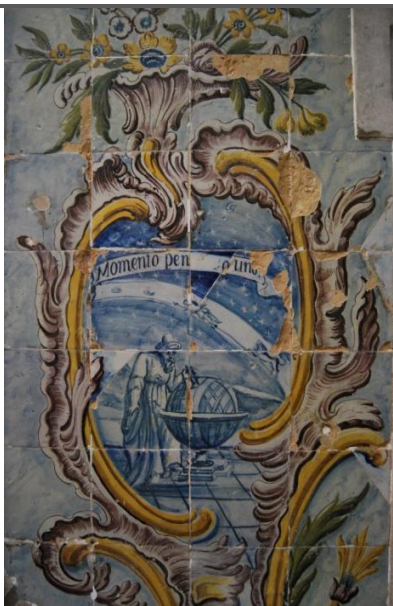
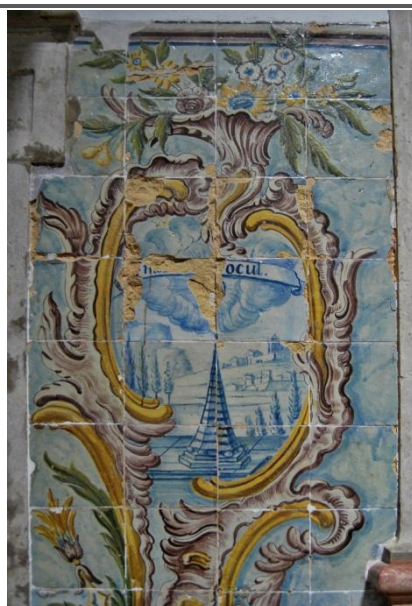
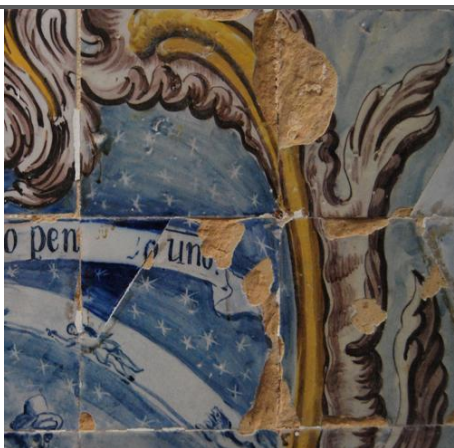
Perda de vidrado e algumas eflorescências de sais.

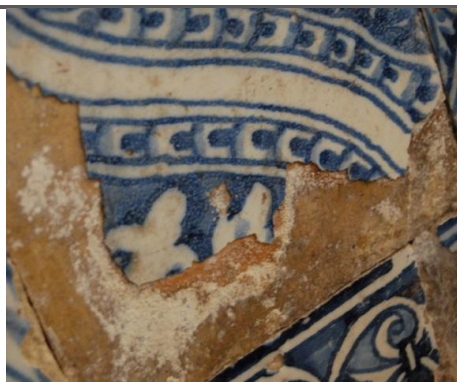
A perda de vidrado ocorre sem chacota aderente e sobre a superfície cerâmica, algumas crostas salinas.

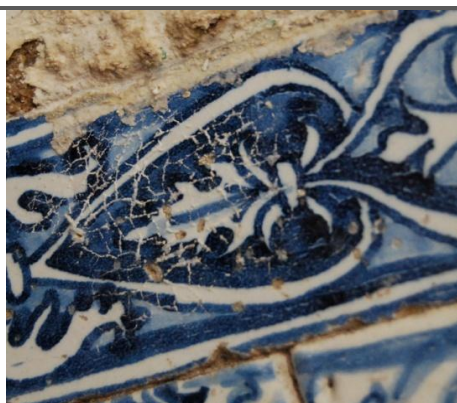
Cristalização de sais através do craquelé.

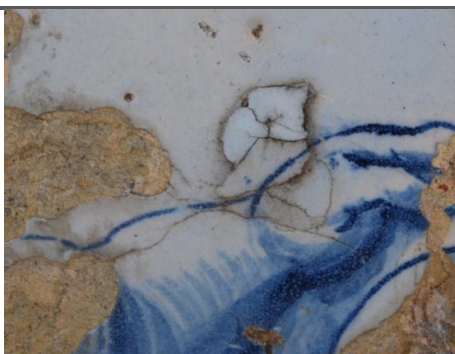
Outros defeitos de fabrico, como por exemplo os poros, parecem contribuir com a degradação. Empolamento cónico do vidrado a partir de um poro (situação idêntica no Claustro do MNAz, Ficha L/5).

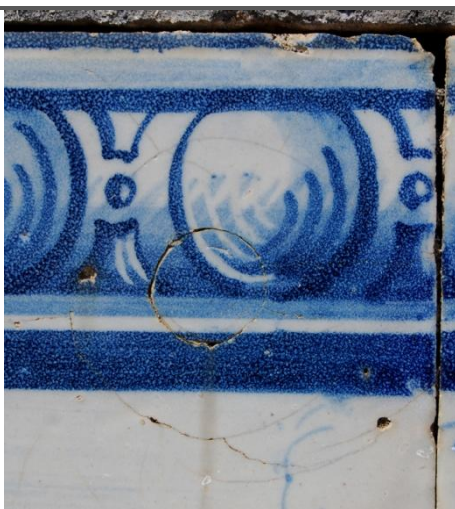
Fissuração circular possivelmente com origem no suporte. Esta forma de degradação muito encontrada neste conjunto.

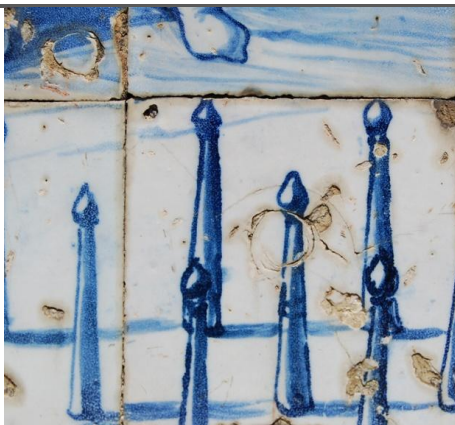
Padrão de fissuração circular no centro do azulejo.

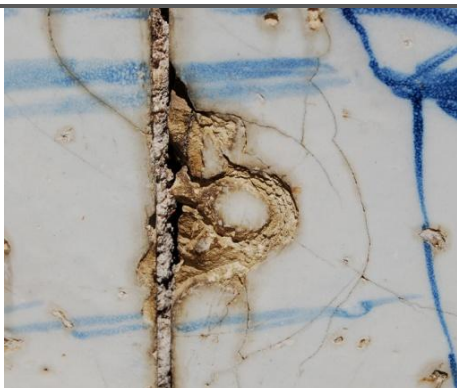
Fissuração circular próximo da aresta, com propagação para o interior do azulejo.

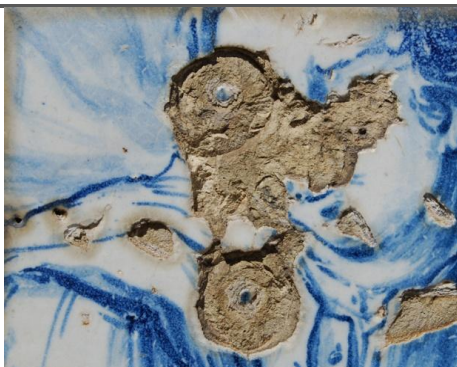
Perda de vidro de geometria circular caracterizada por uma "ilha" de vidro ao centro.

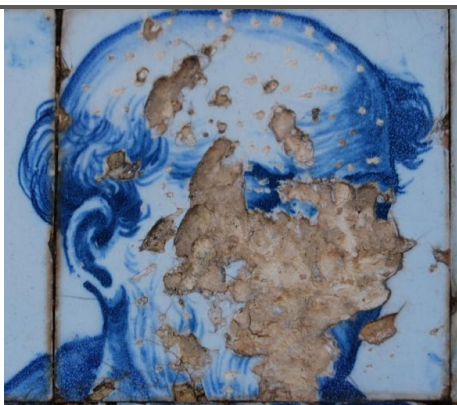
Danos por vandalismo.

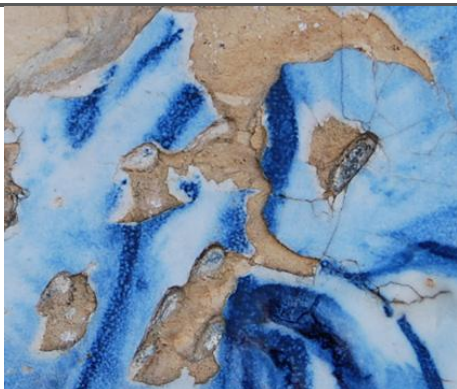
Propagação de fissuras na chacota e vidro a partir de pequenas porções ovais de vidro.

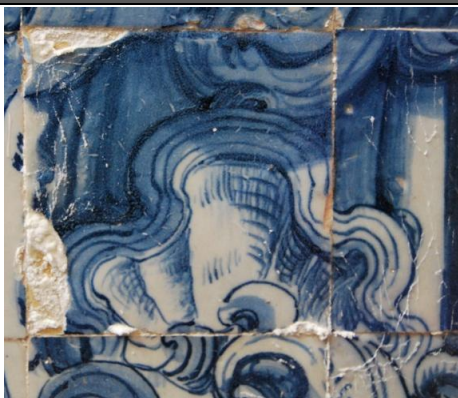
As eflorescências nos azulejos próximos do rodapé surgem na forma de crosta e filamentosa nas linhas de fissura no vidrado e juntas [ano 2013].

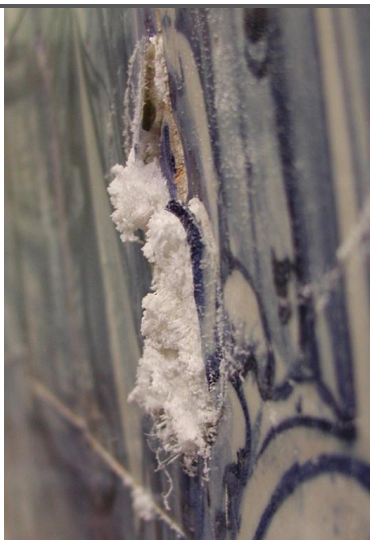
A uma cota mais alta há abundância de eflorescências nas juntas e na chacota que acompanham o destacamento do vidrado [ano 2007].

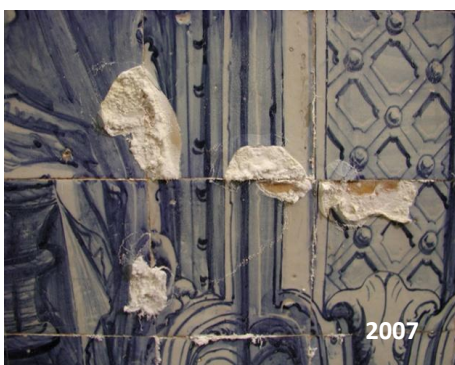
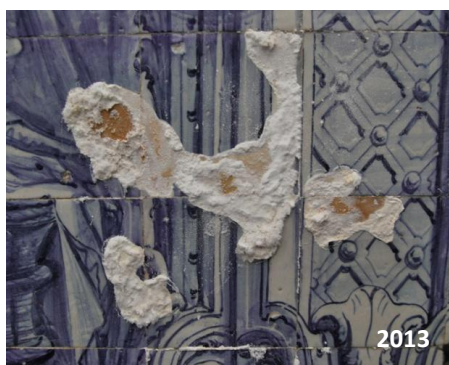
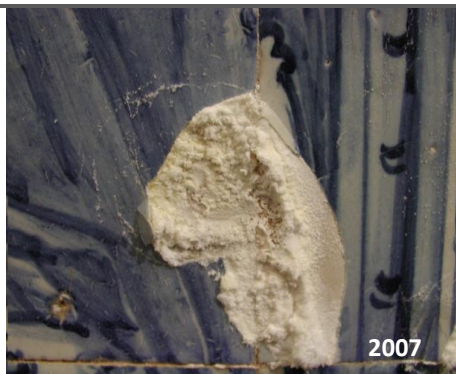
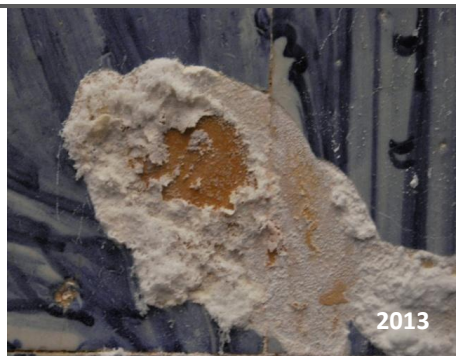
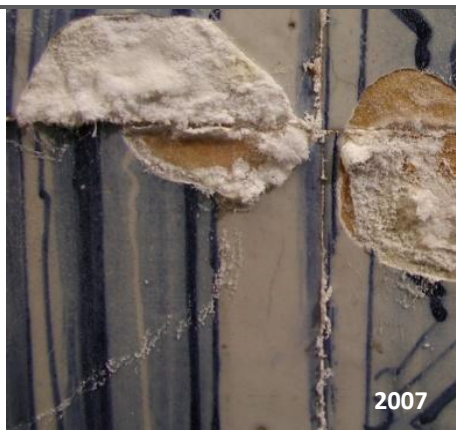
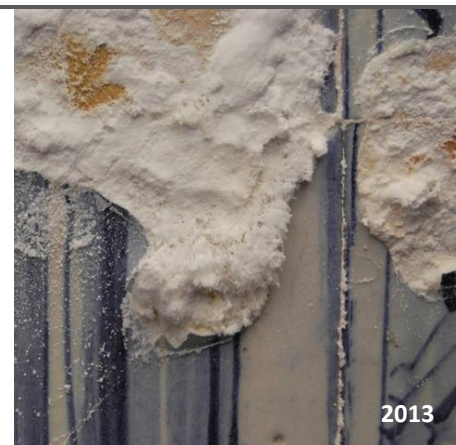
As superfícies fissuradas, que em 2007 eram demarcadas por eflorescências, corresponderam no ano de 2013 à área sem vidrado.

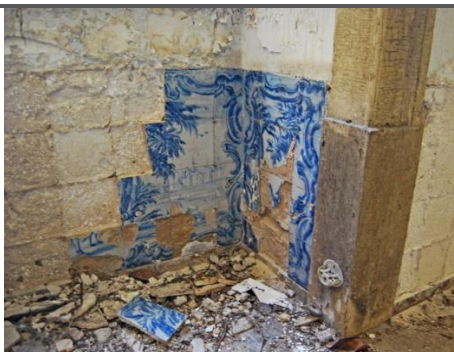
Degradação acentuada na área inferior do painel.

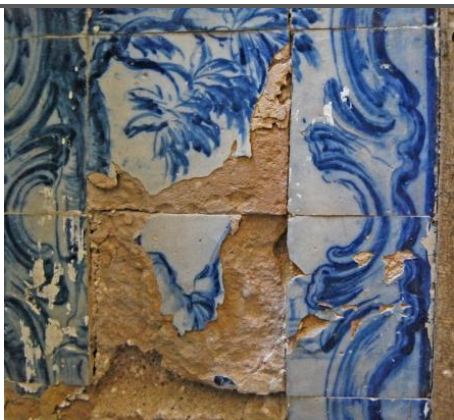
Exfoliação da chacota, destacamento de vidro sem chacota aderente e azulejo muito fraturado.

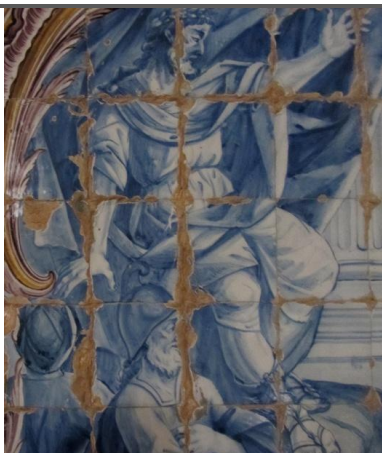
Perda de vidro com maior tendência nas arestas verticais.

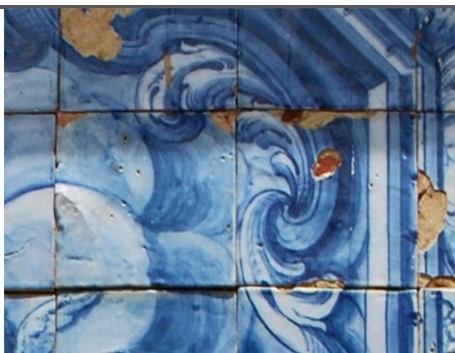
Correspondência das falhas de vidro com inclusões vermelhas.

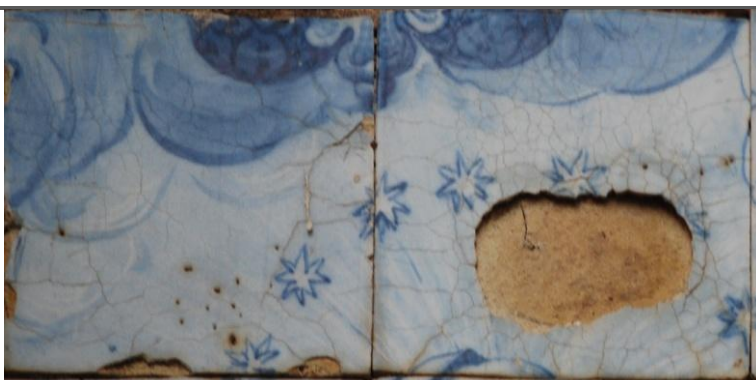
As linhas de craquelé do azulejo mais danificado (direita) prolongam-se para o azulejo limítrofe. A área central sem vidro parece corresponder à maior rede fissural.

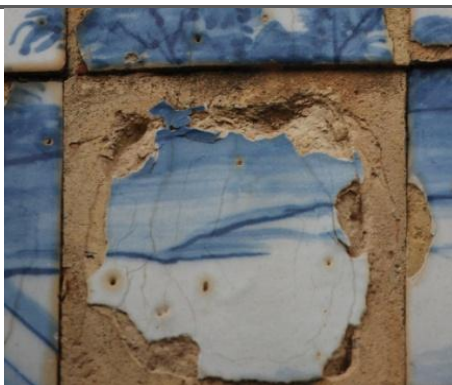
Degradação circular e progressiva ao centro.

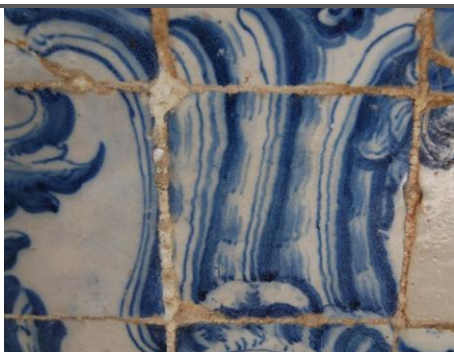
Concreções nas juntas dos azulejos.

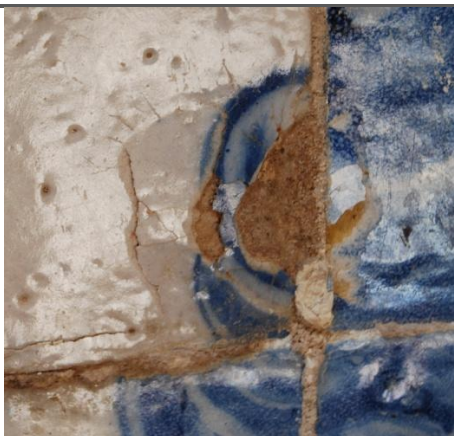
O destacamento é feito por empolamento e fissuração do vidro a partir das juntas. Em alguns casos a chacota apresenta concreções salinas.

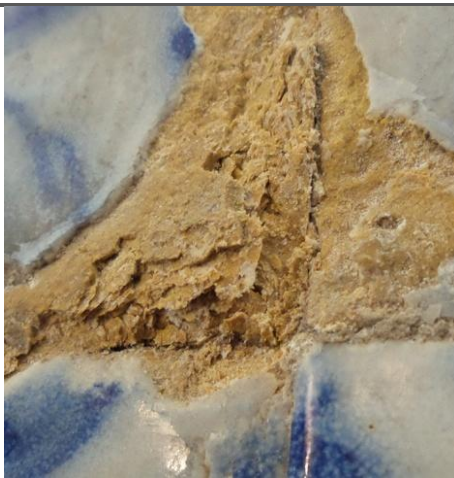
Uma fase inicial da desagregação da chacota a partir dos cantos.

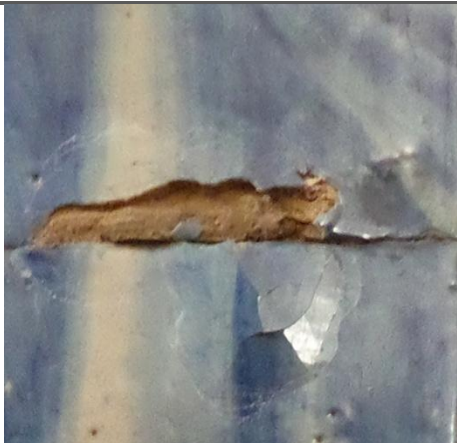
O empolamento de vidrado de um azulejo a partir da aresta, ocorre do encosto com o azulejo vizinho e já com danos.

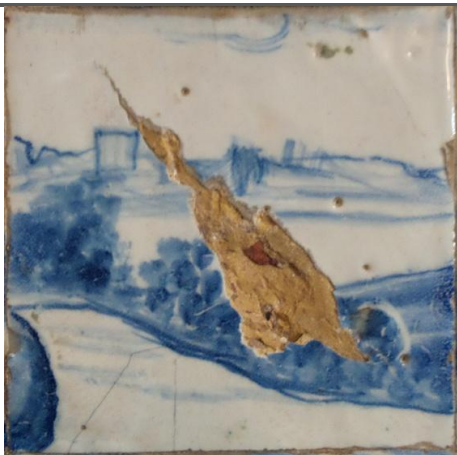
Danos coincidentes com a presença de uma inclusão decorrente de defeitos de fabricação.

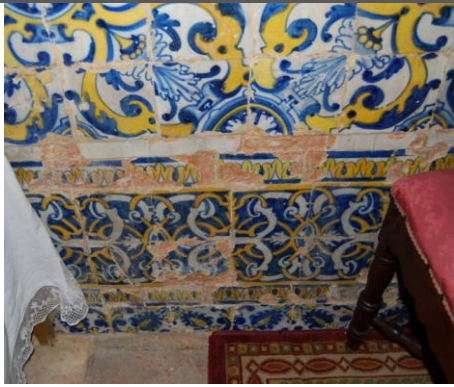
As paredes do altar são decoradas com azulejos de padrão o século XVII e é na área inferior, junto ao pavimento, que se concentra a degradação.

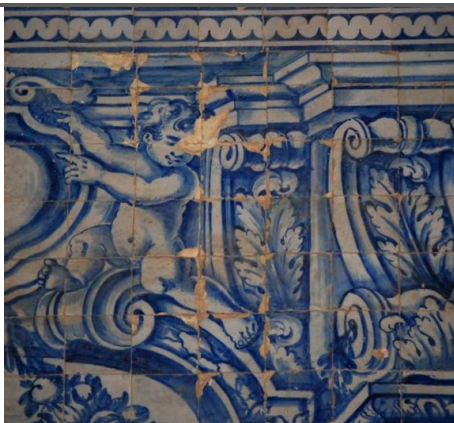
Os azulejos deteriorados no topo mostram perda de vidrado a partir dos cantos e arestas.

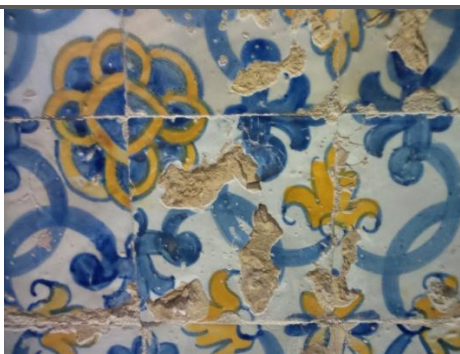
Perda de vidrado com maior incidência ao centro.
