Universidade de Évora - Escola de Artes

A Imagem Como Instrumento De Recuperação do Património - Caso de estudo Palácio da Fonte da Pipa

Joana Isabel Inácio Nunes

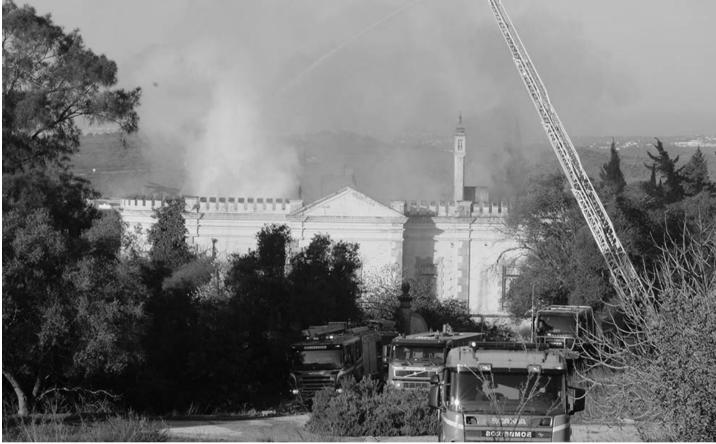
Figura 31. Incêndio do palácio a 24 de janeiro de 2017

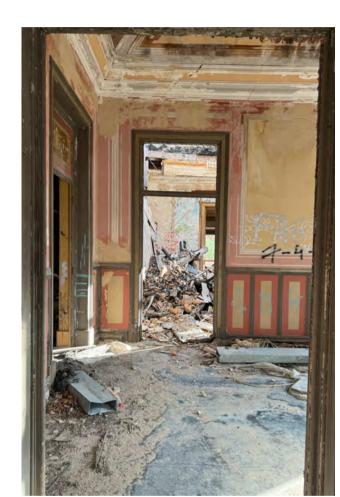
Figura 84. Relação entre as diferentes salas e o estado de degradação

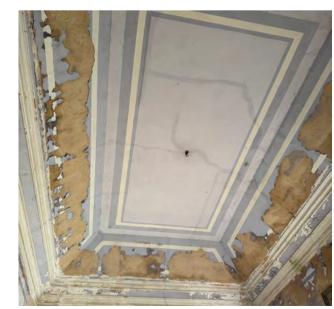
Figura 85. Um dos poucos tectos existente da sala junto à cozinha

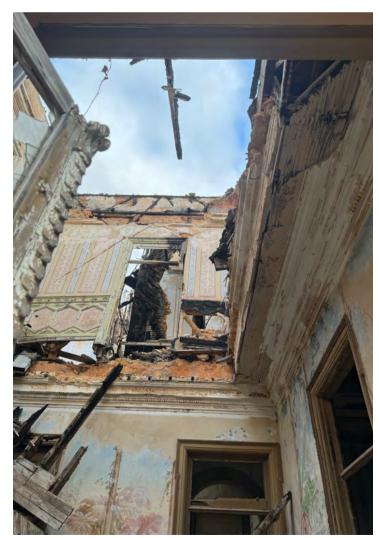
Figura 91. Vistas das salas após derrocada do tecto do piso inferio

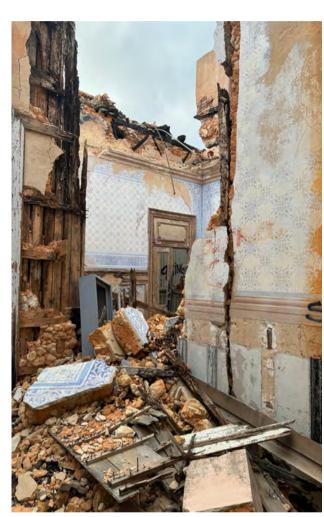
Figura 92. Vista de uma sala após derrocada de uma parede interio

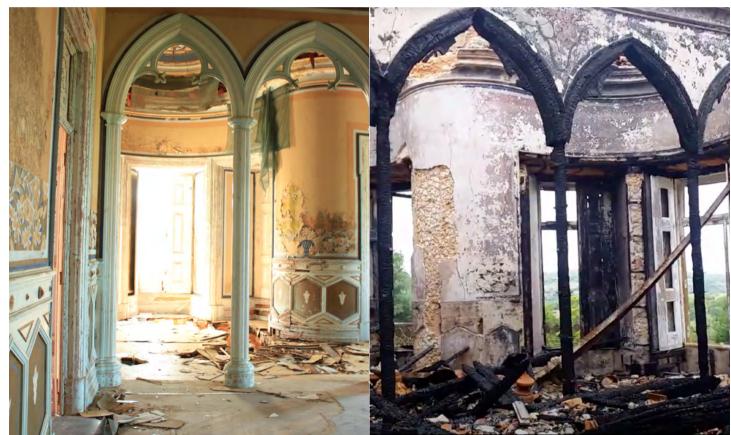
Figura 115. Salão Principal em 201

No interior, as patologias mais recorrentes incluíam o destacamento de reboco em várias paredes, sobretudo nos corredores. Na sala principal do piso inferior, observava-se uma mancha significativa de bolor numa das paredes e no teto, evidenciando problemas de humidade capilar persistente, provavelmente agravada por deficiências de ventilação e ausência de barreiras impermeabilizantes.
