MOSTEIRO DE S. BENTO DE CÁSTRIS (ÉVORA):  
BÁSES PARA UMA PROPOSTA DE VALORIZAÇÃO  
HISTÓRICO-ARQUITECTÓNICA

( VOLUME 2 )

DISSERTAÇÃO DE MESTRADO EM RECUPERAÇÃO DO PATRIMÓNIO  
ARQUITECTÓNICO E PAISAGÍSTICO

UNIVERSIDADE DE ÉVORA, 1995

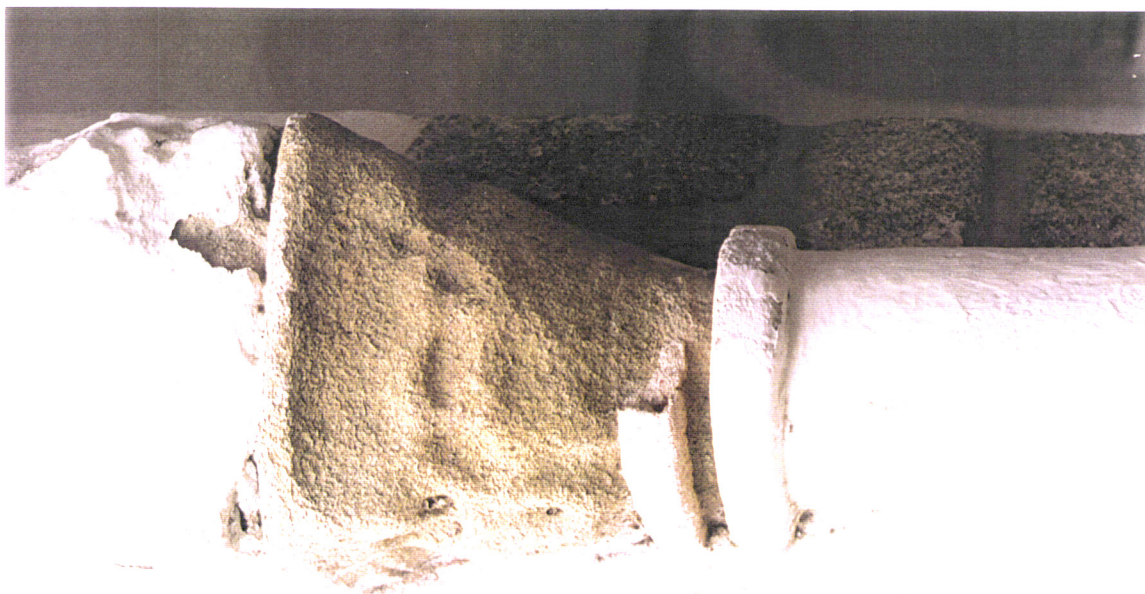
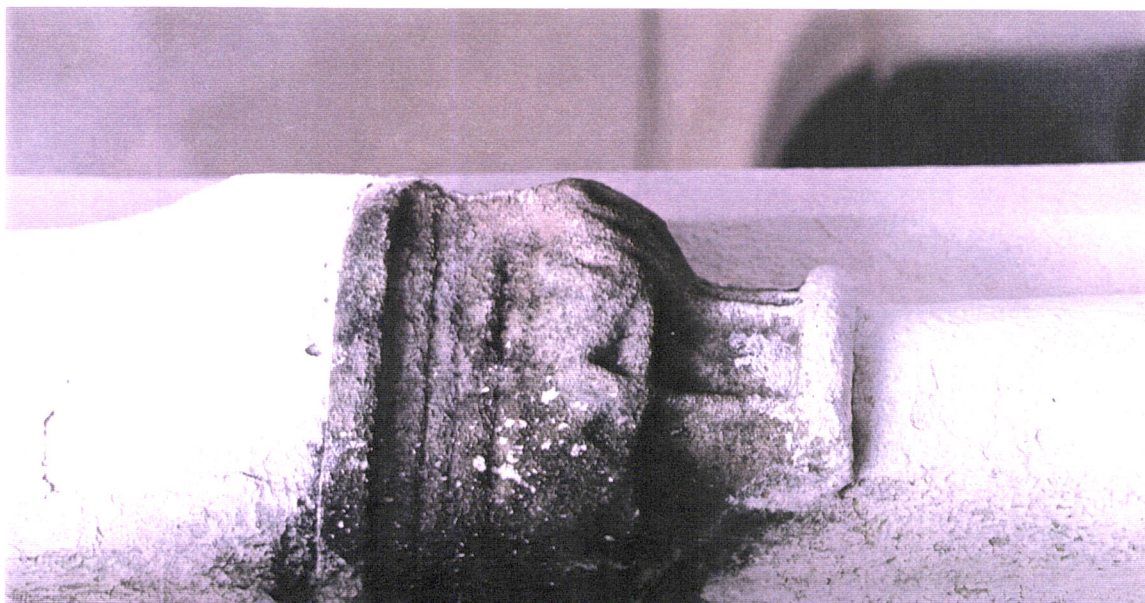
Fotografias 23 e 24 - Patologias do granito: colunas e capitéis  
(Arquivo da Autora)

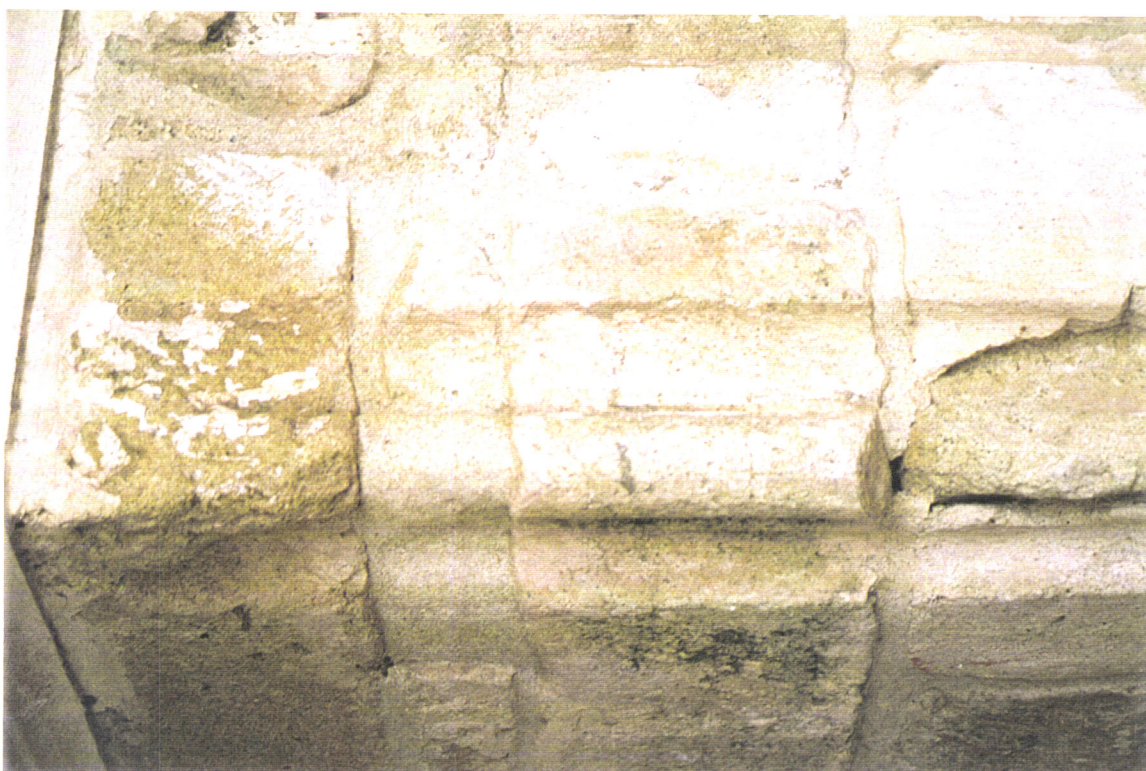
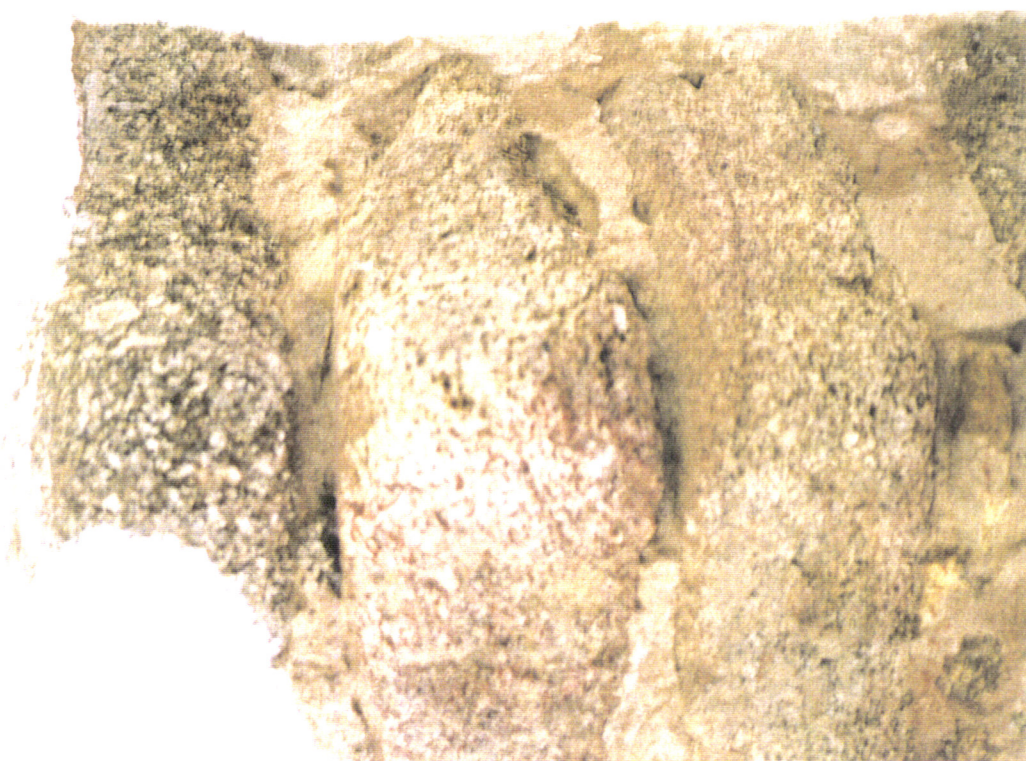
Fotografias 25 e 26 - Patologias do granito: elementos estruturais  
(Arquivo da Autora)

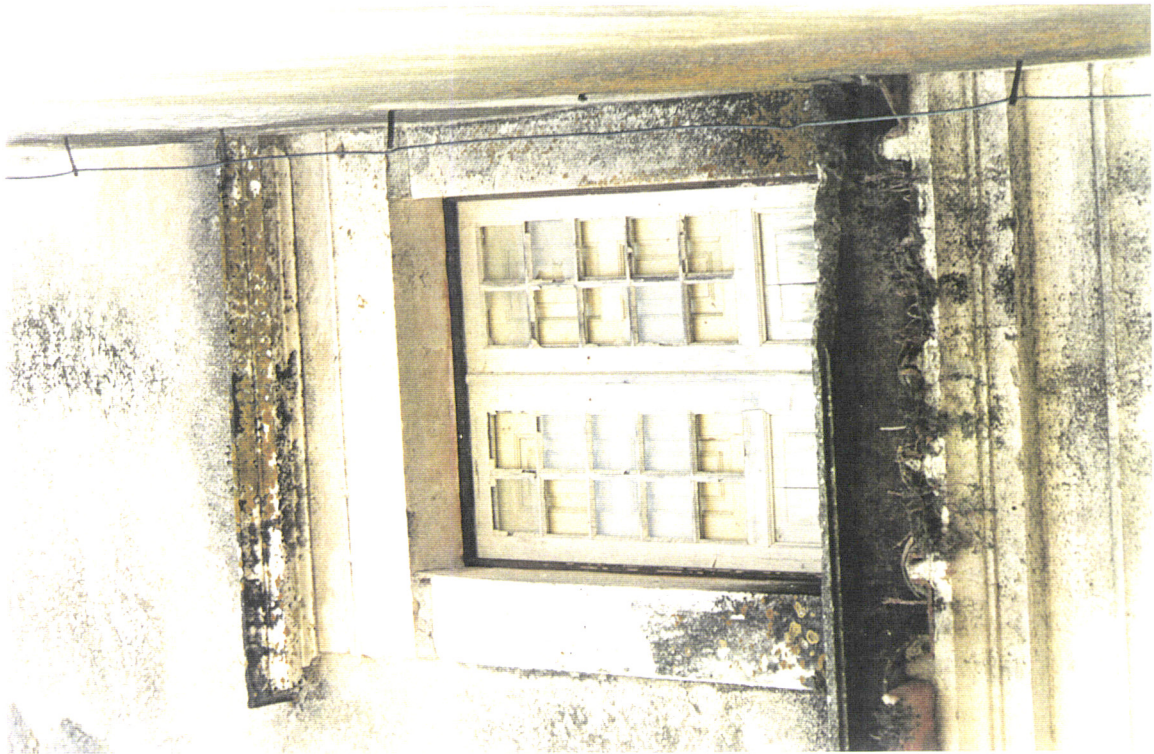
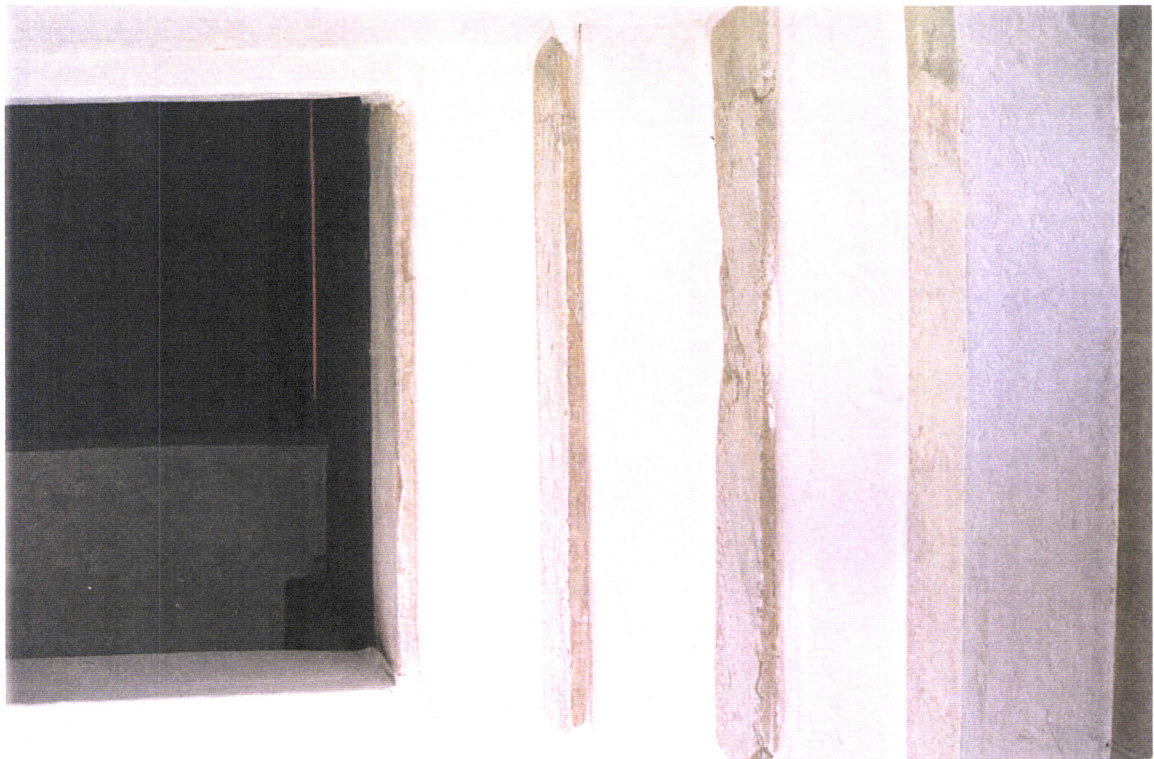
Fotografias 27 e 28 - Patologias do mármore: o desgaste e os efeitos da humidade (Arquivo da Autora)

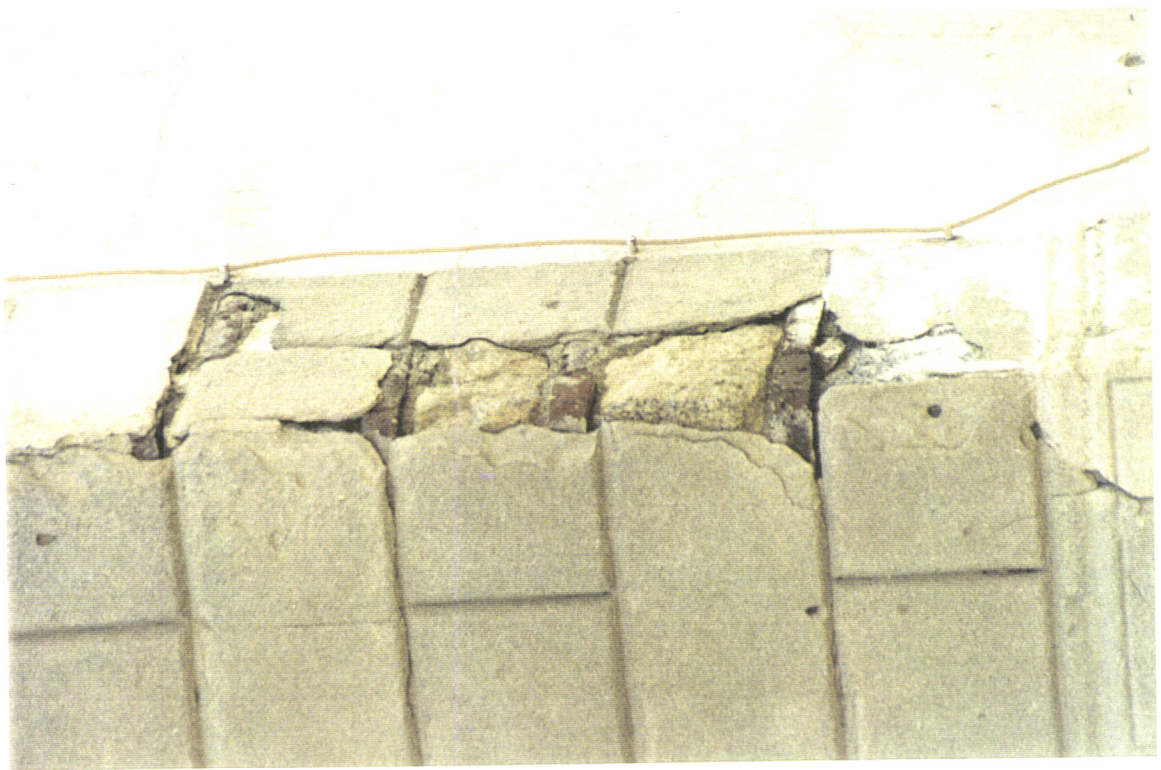
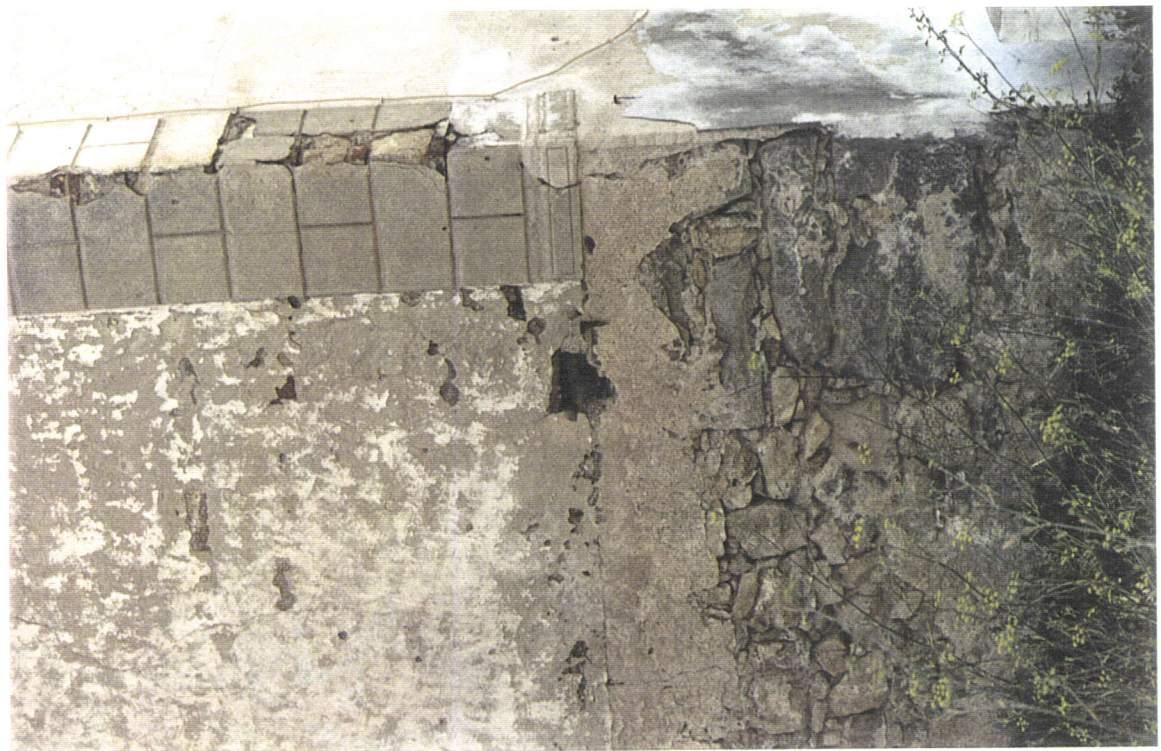
Fotografias 29 e 30 - Debilidade nas ligações entre as fundações e os elementos estruturais e de suporte (Arquivo da Autora)

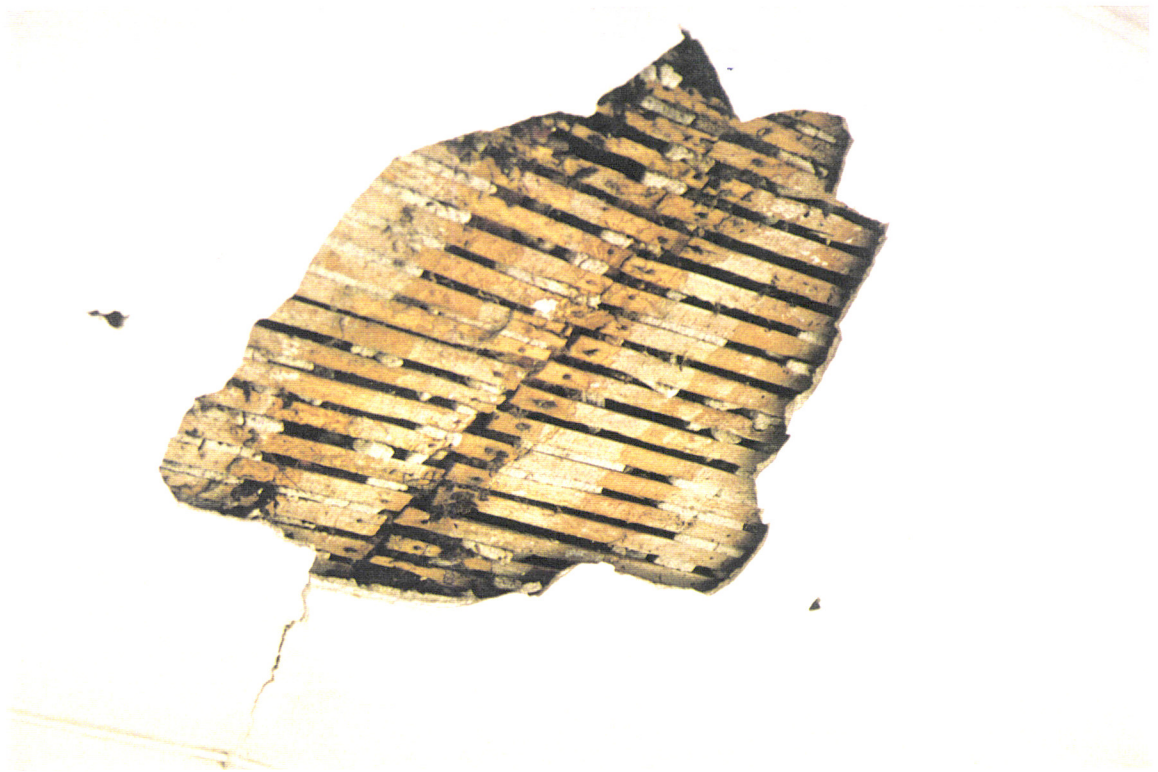
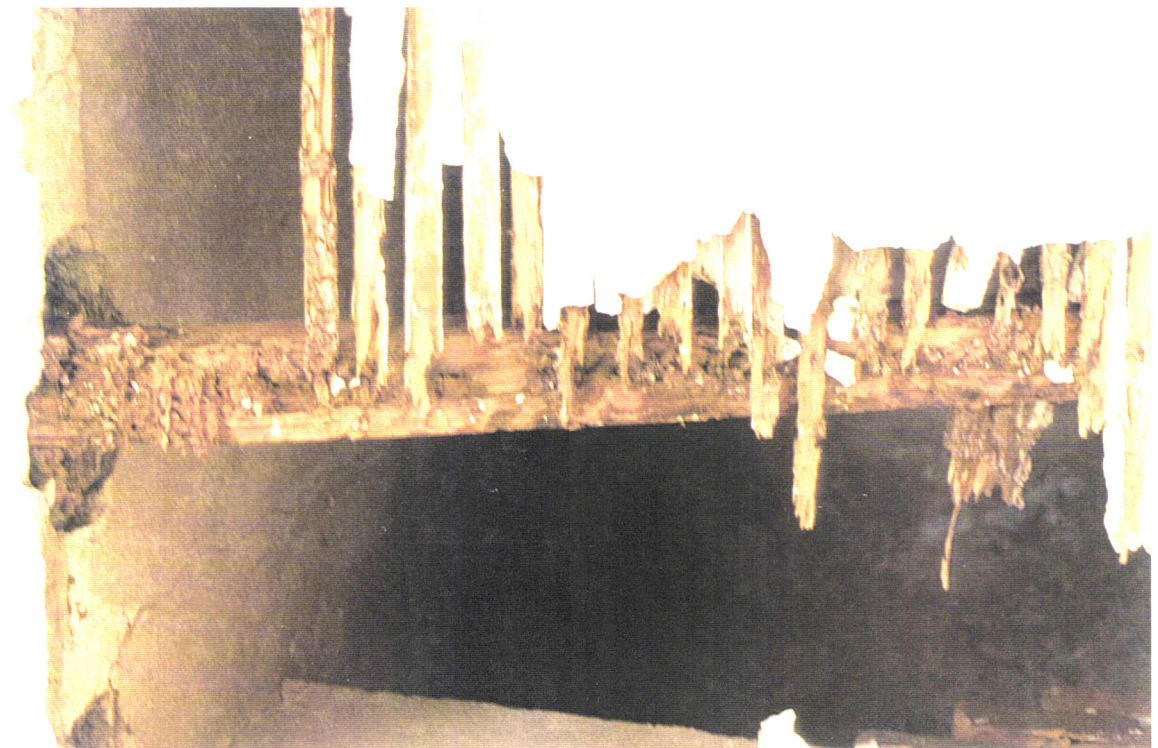
Fotografias 31 e 32 - Patologias na madeira: revestimento da cobertura na ala norte (Arquivo da Autora)

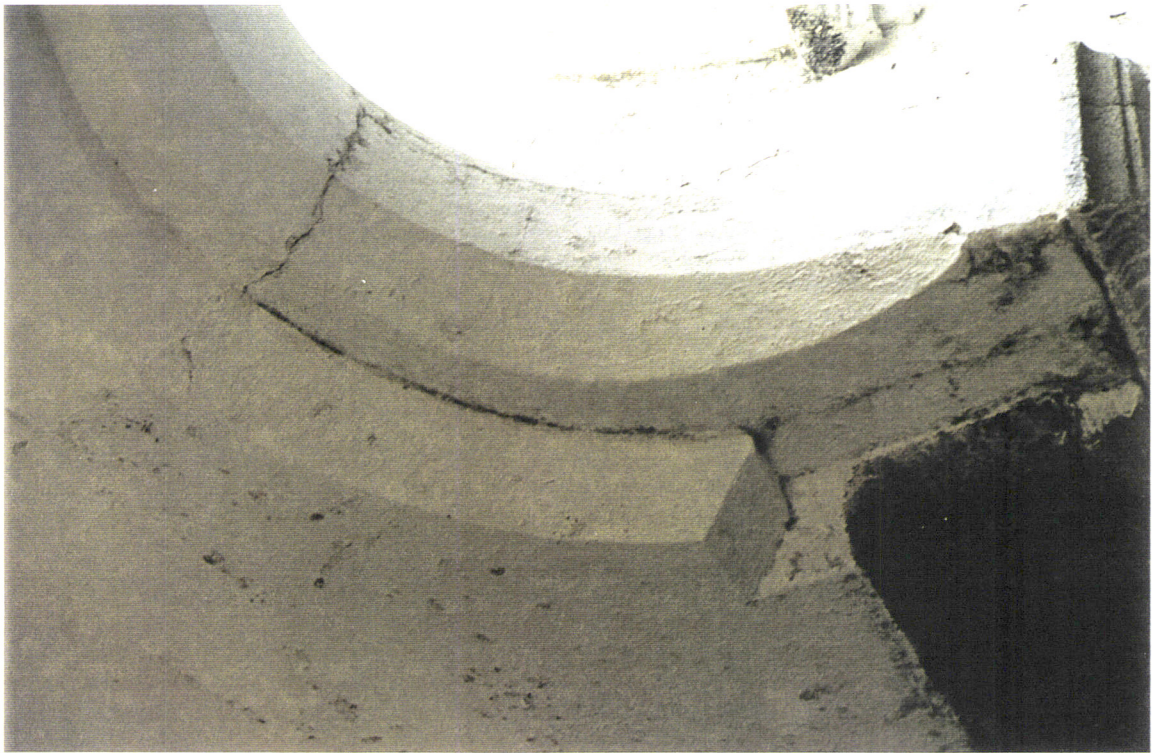
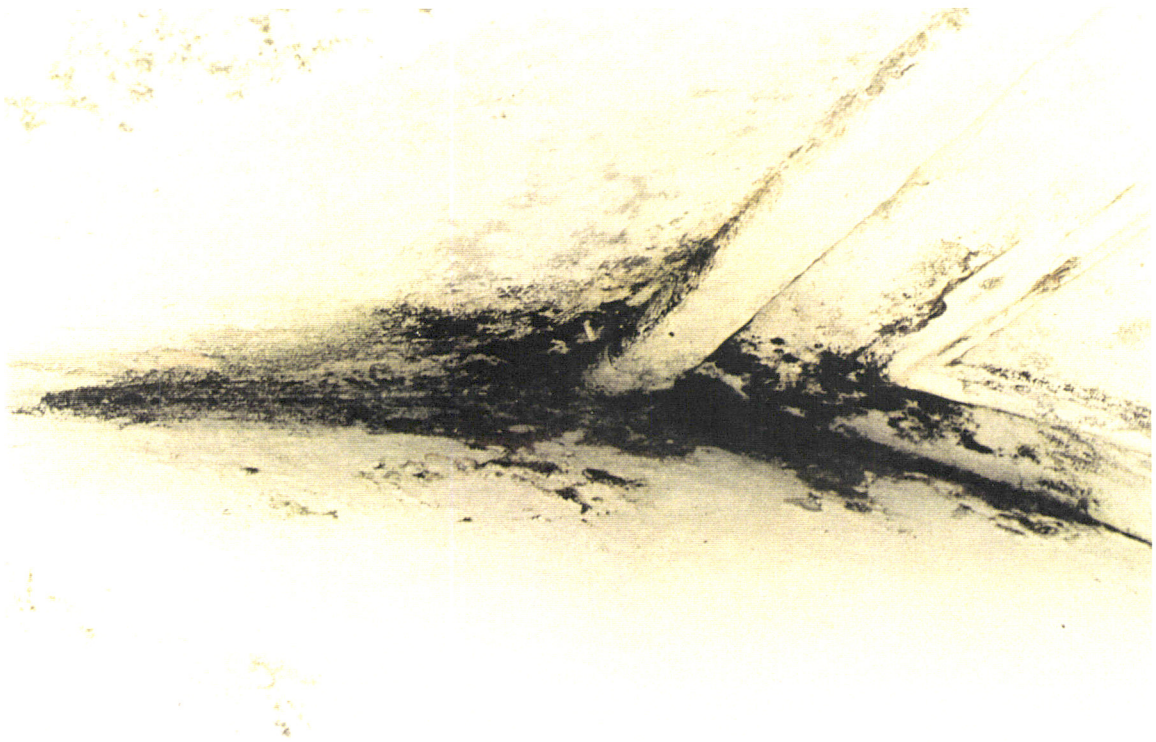
Fotografias 33 e 34 - Patologias na alvenaria: a humidade  
(Arquivo da Autora)

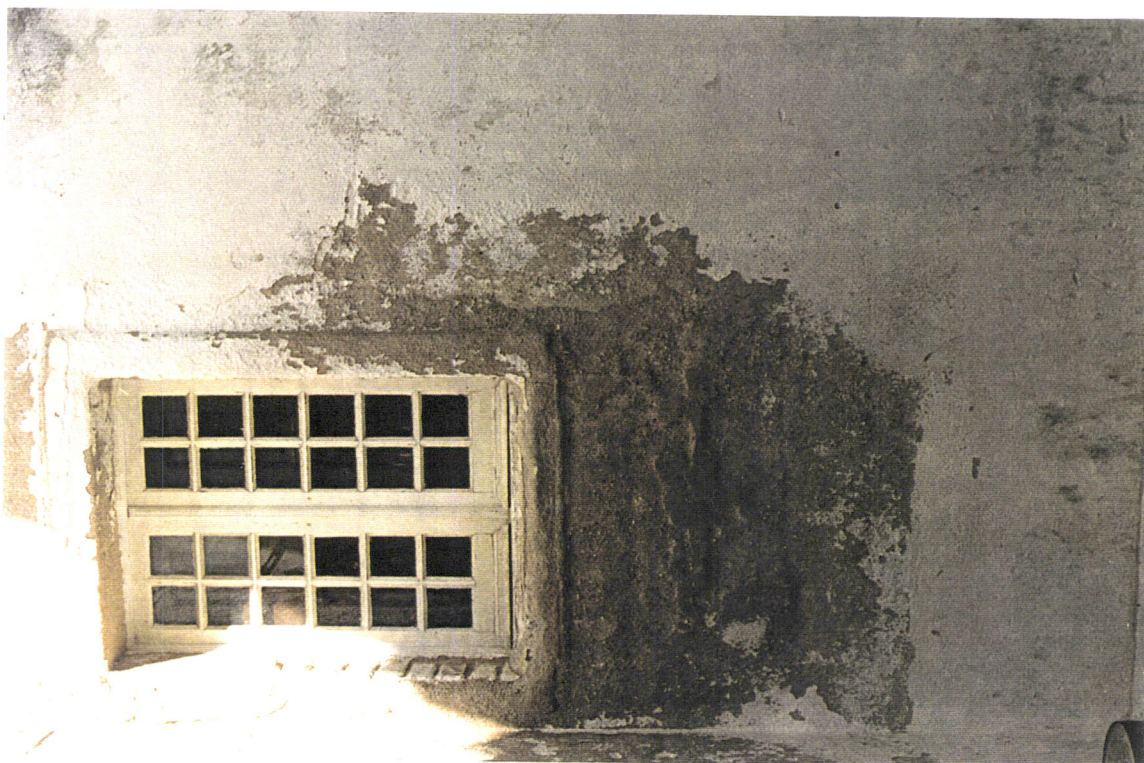
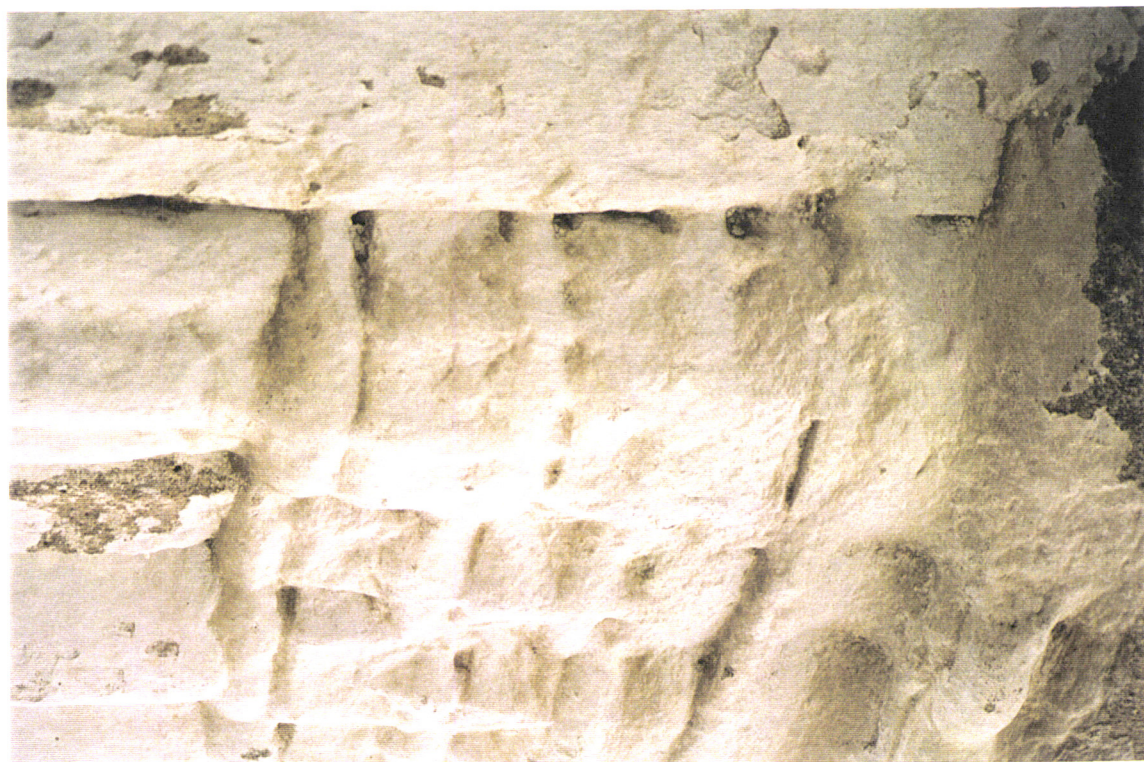
Fotografias 35 e 36 - Patologias na alvenaria: os sais  
(Arquivo da Autora)

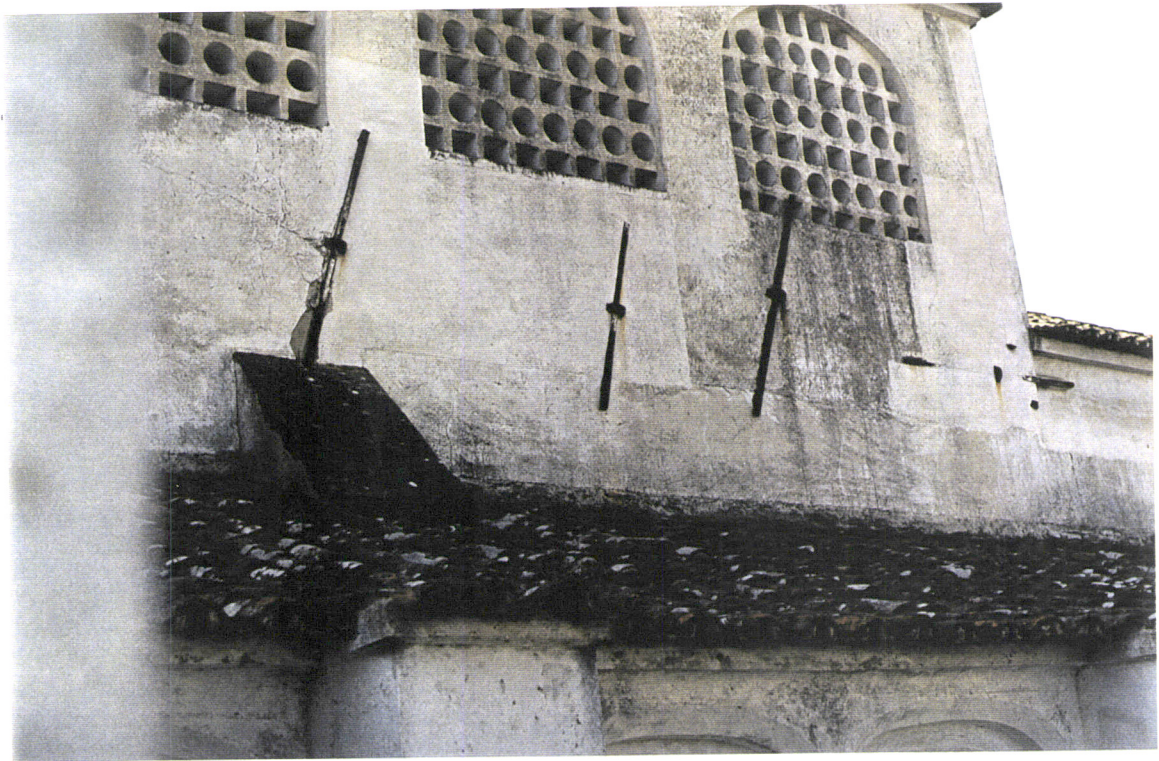
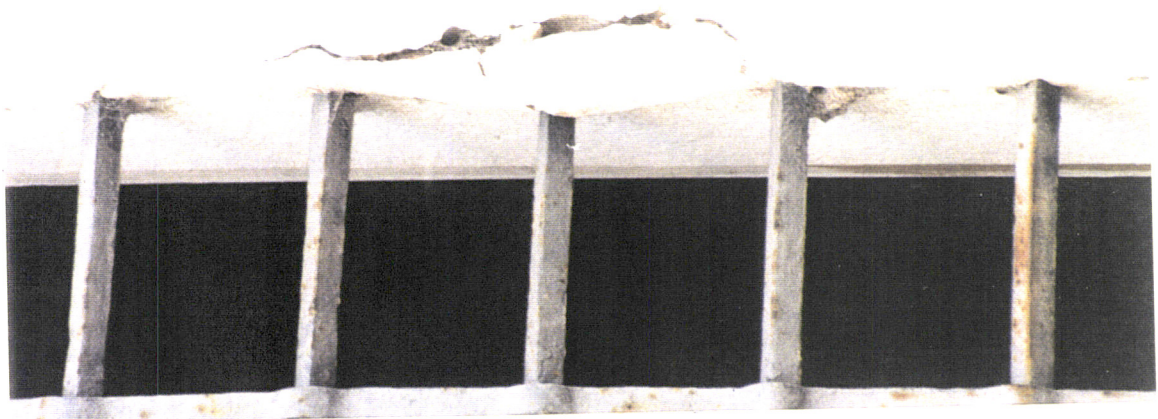
Fotografias 37 e 38 - Patologias na alvenaria: as ligações ferro/alvenaria (Arquivo da Autora)

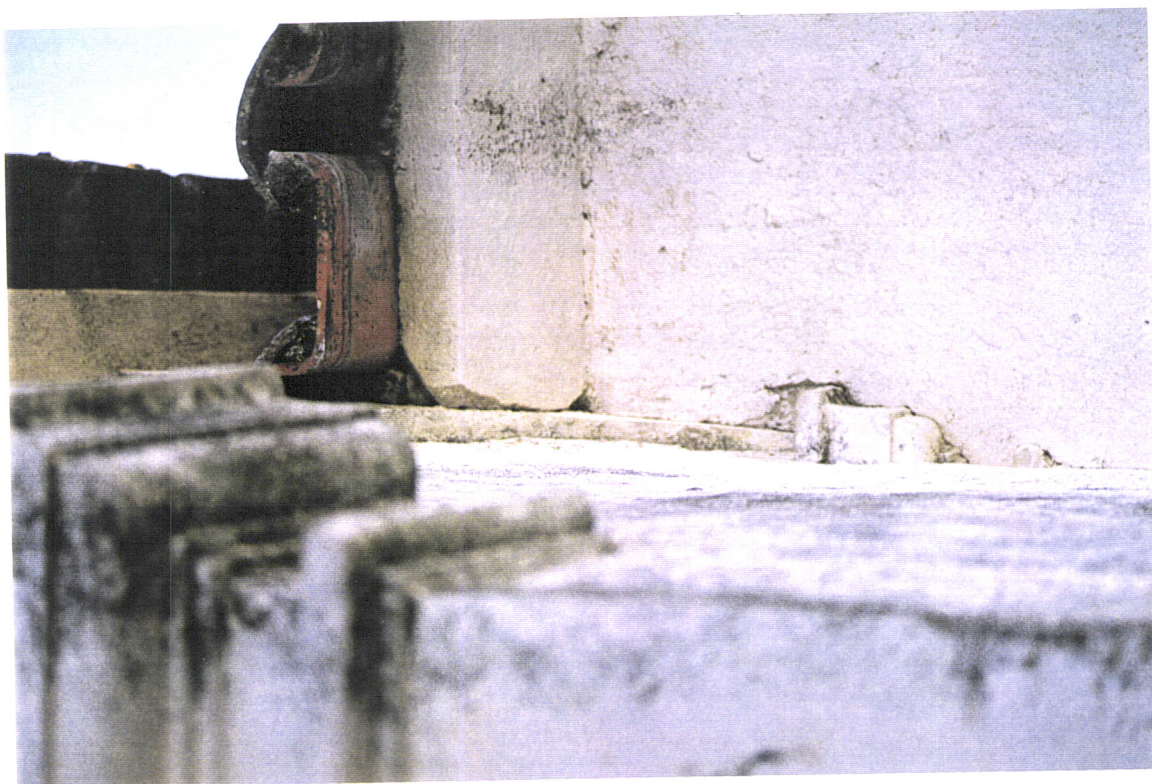
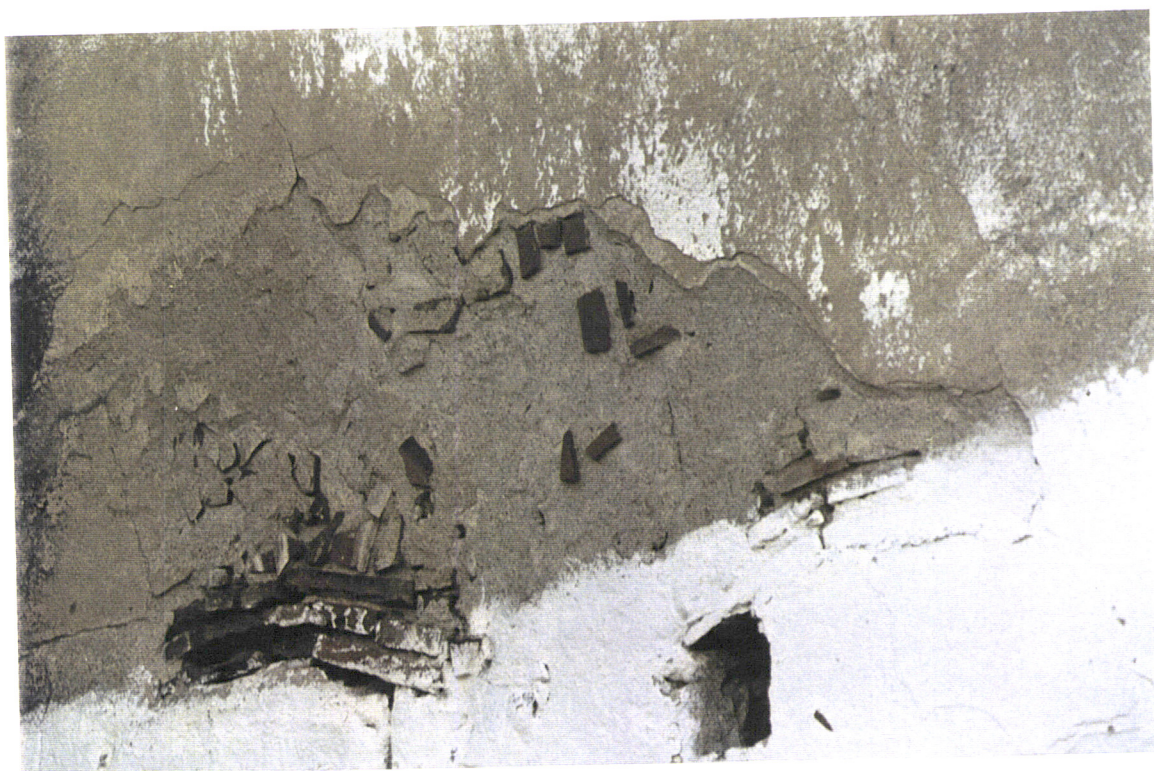
Fotografias 39 e 40 - Patologias na alvenaria provocadas pela sobreposição de materiais  
(Arquivo da Autora)

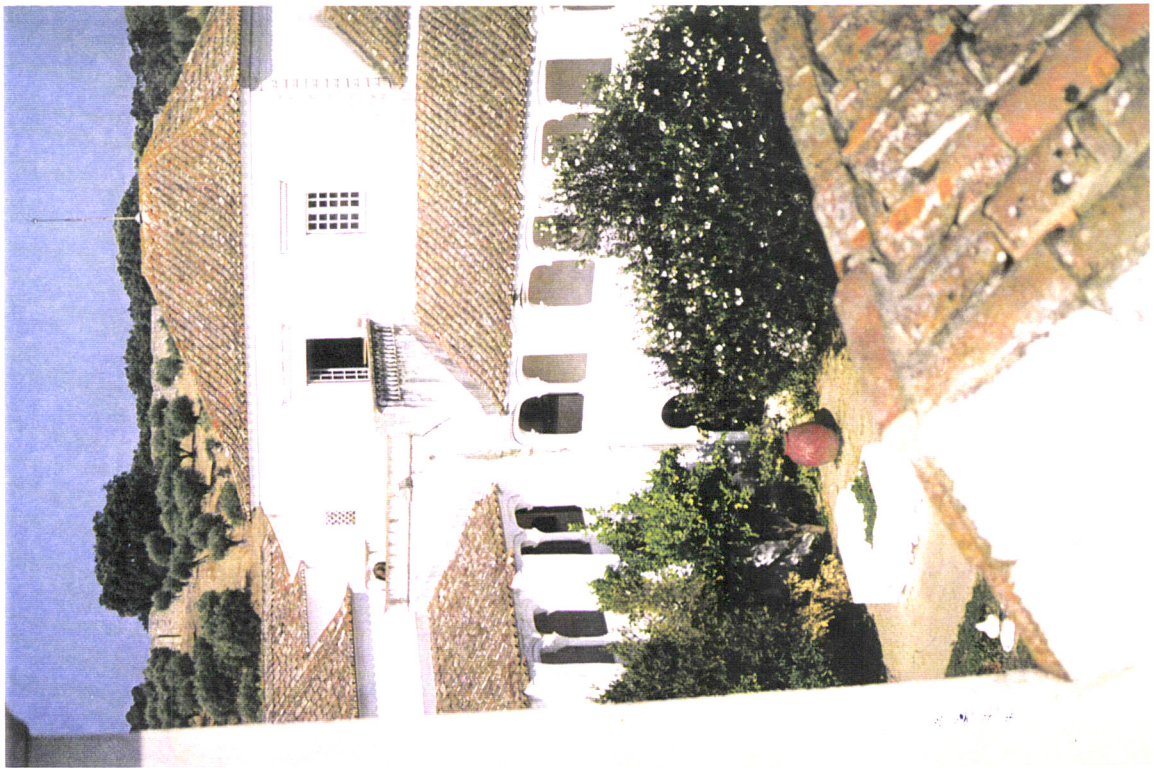
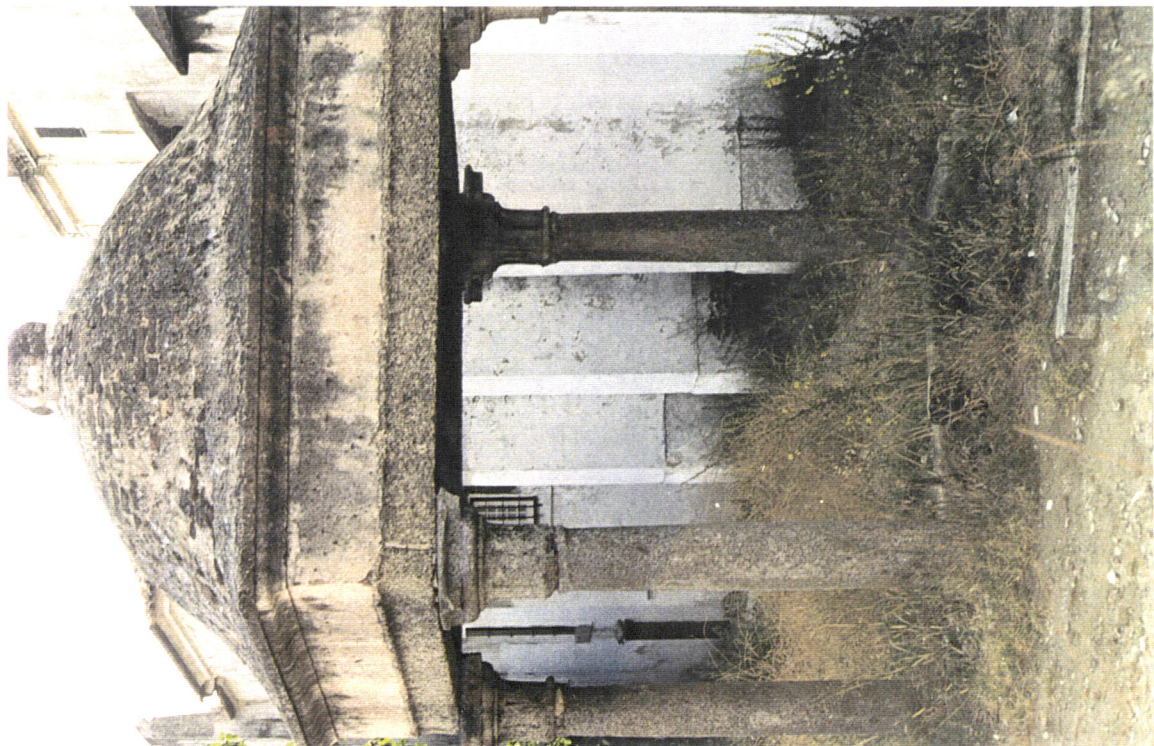
Fotografias 41 e 42 - Patologias nas coberturas  
(Arquivo da Autora)

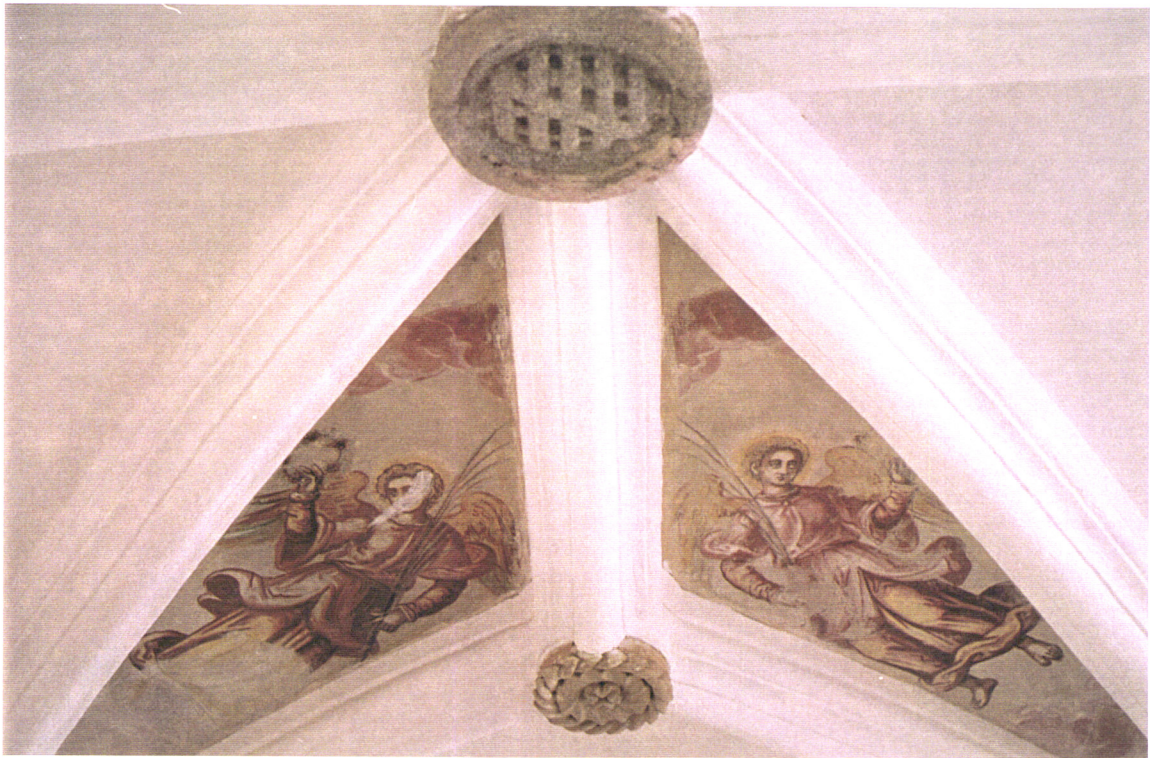
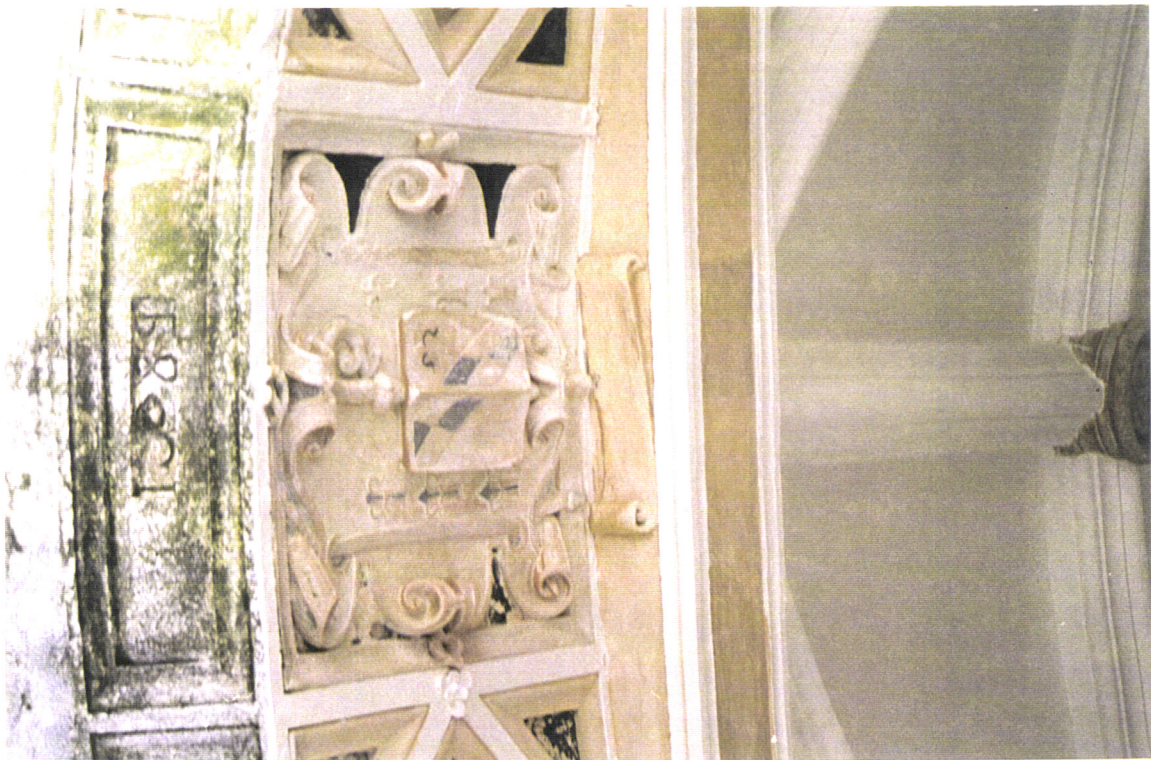
Fotografias 43 e 44 - Patologias nos frescos e nos estuques  
(Arquivo da Autora)

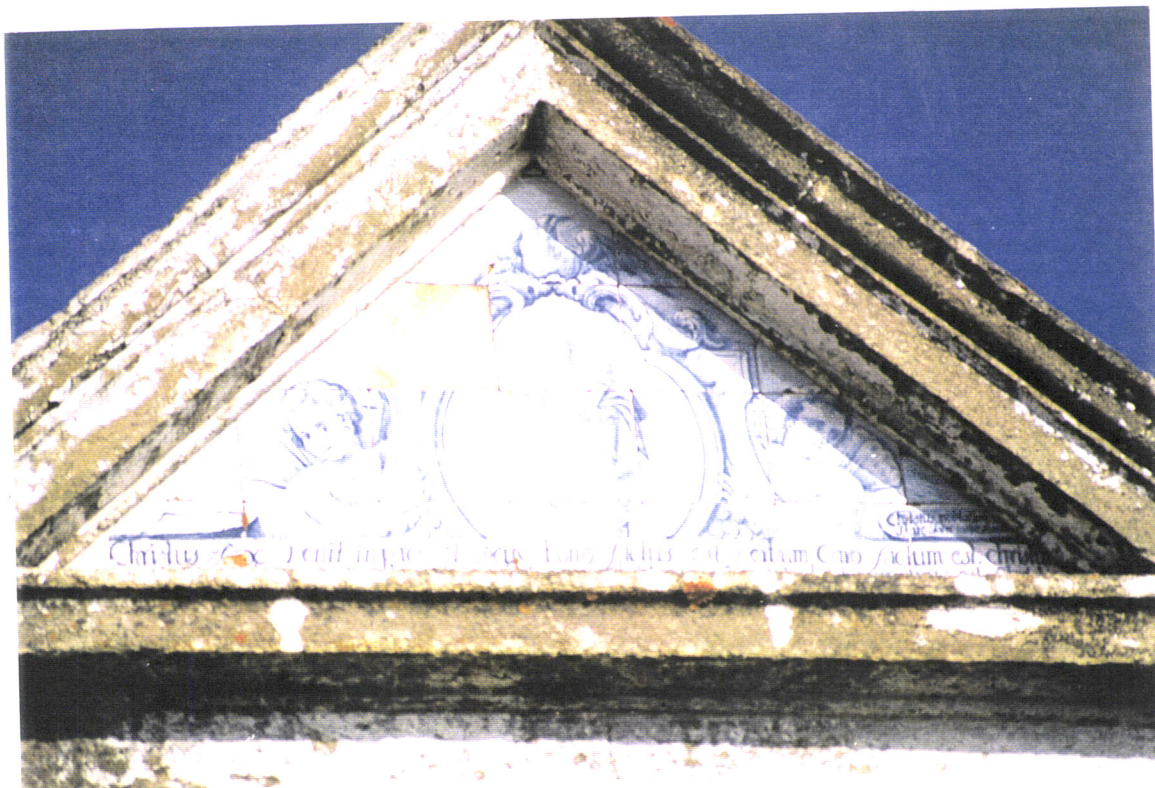
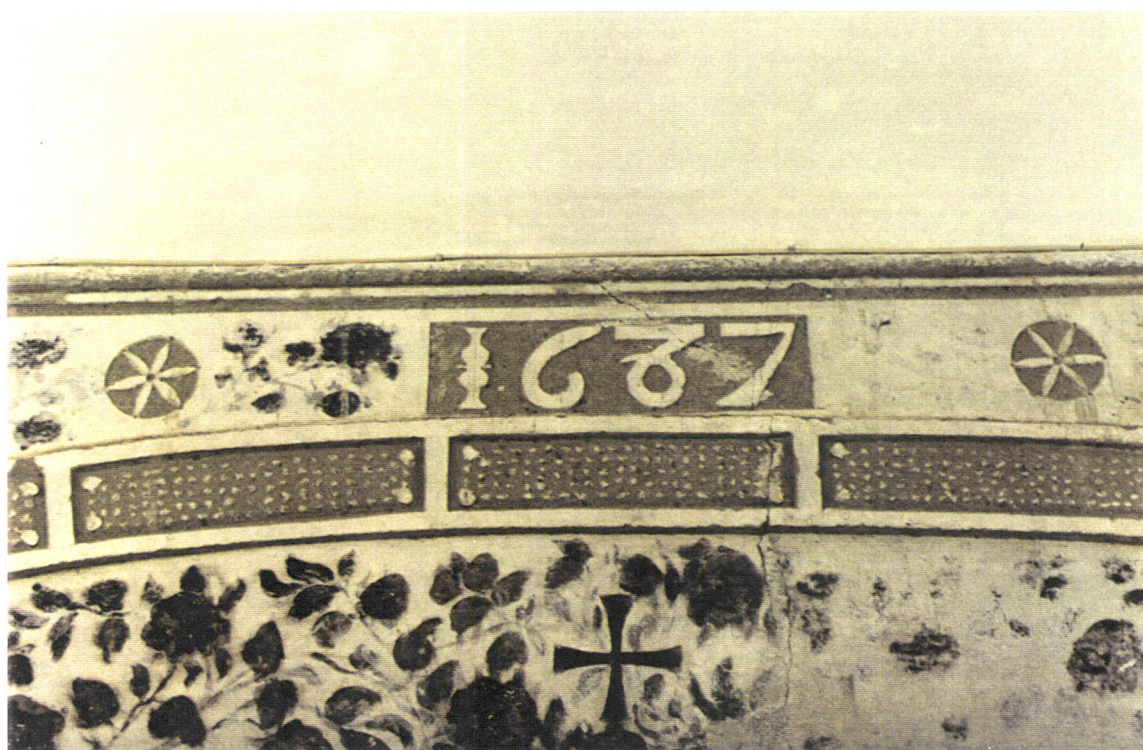
Fotografias 45 e 46 - Patologias nos azulejos e nos esgrafitos  
(Arquivo da Autora.)

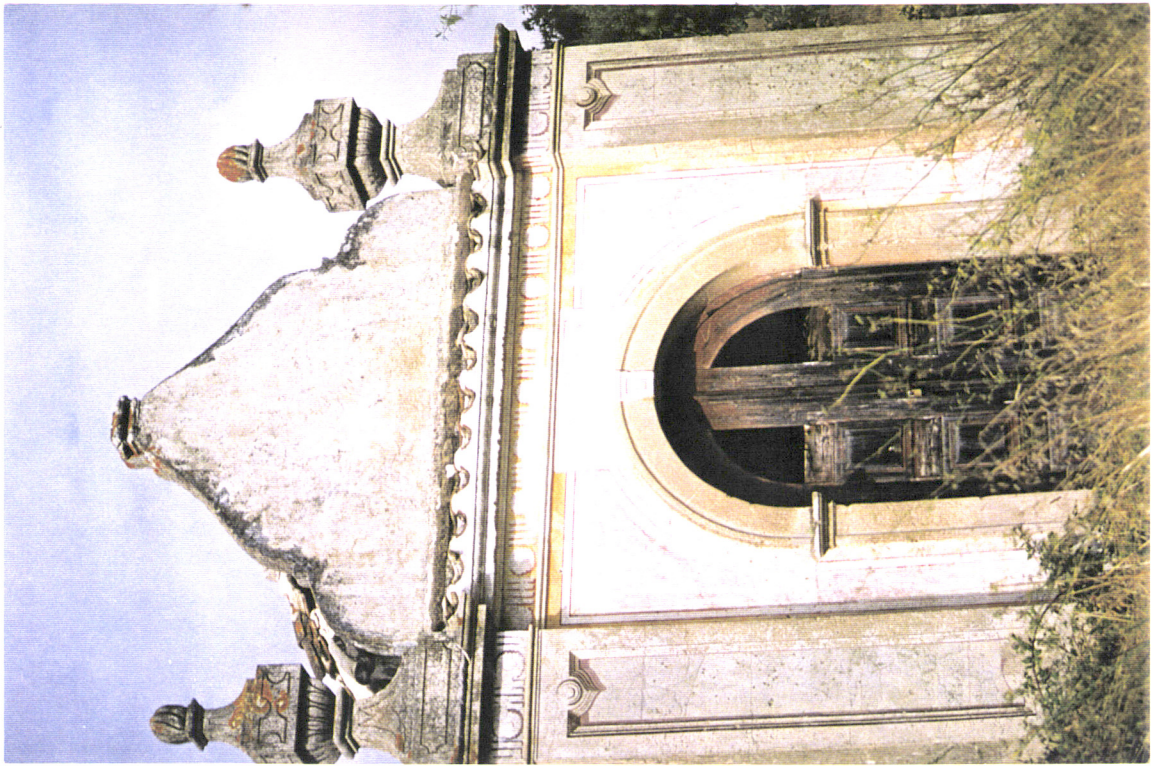
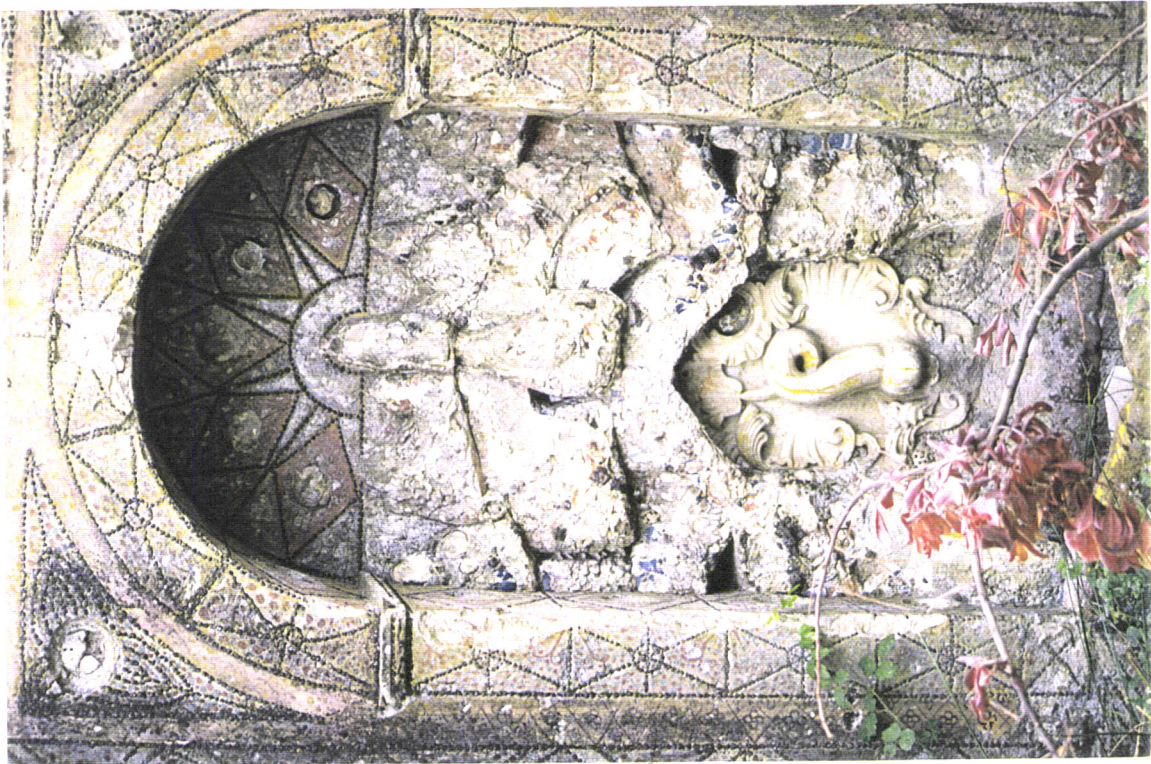
Fotografias 47 e 48 - Patologias nos elementos edificados estruturais e decorativos da cerca (Arquivo da Autora)
