MOSTEIRO DE S. DINIS DE ODIVELAS

ESTUDO HISTÓRICO-ARQUITECTÓNICO

ACÇÕES PARA A SALVAGUARDA DO PATRIMÓNIO EDIFICADO

Dissertação de Mestrado em Recuperação do Património Arquitectónico e Paisagístico

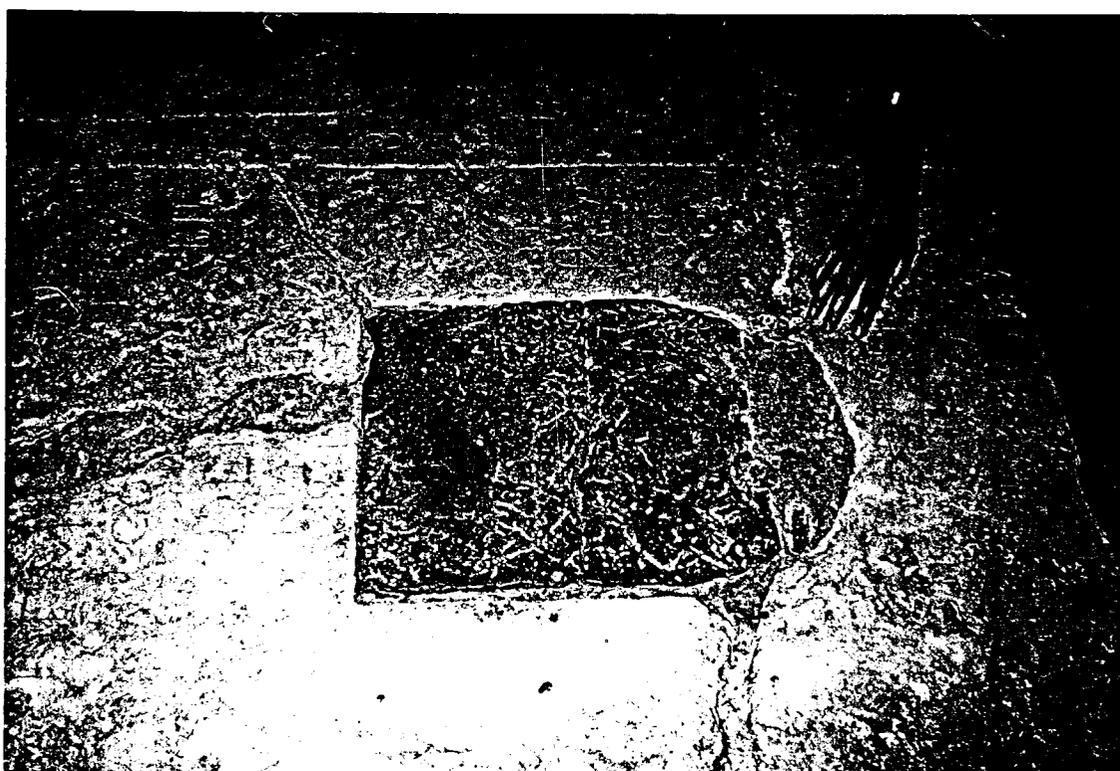
Fig. 6.2 - Mosteiro de S. Dinis de Odivelas. Nave da Igreja. Pedra tumular (desgaste, fractura e tentativa de restauro com argamassa forte).

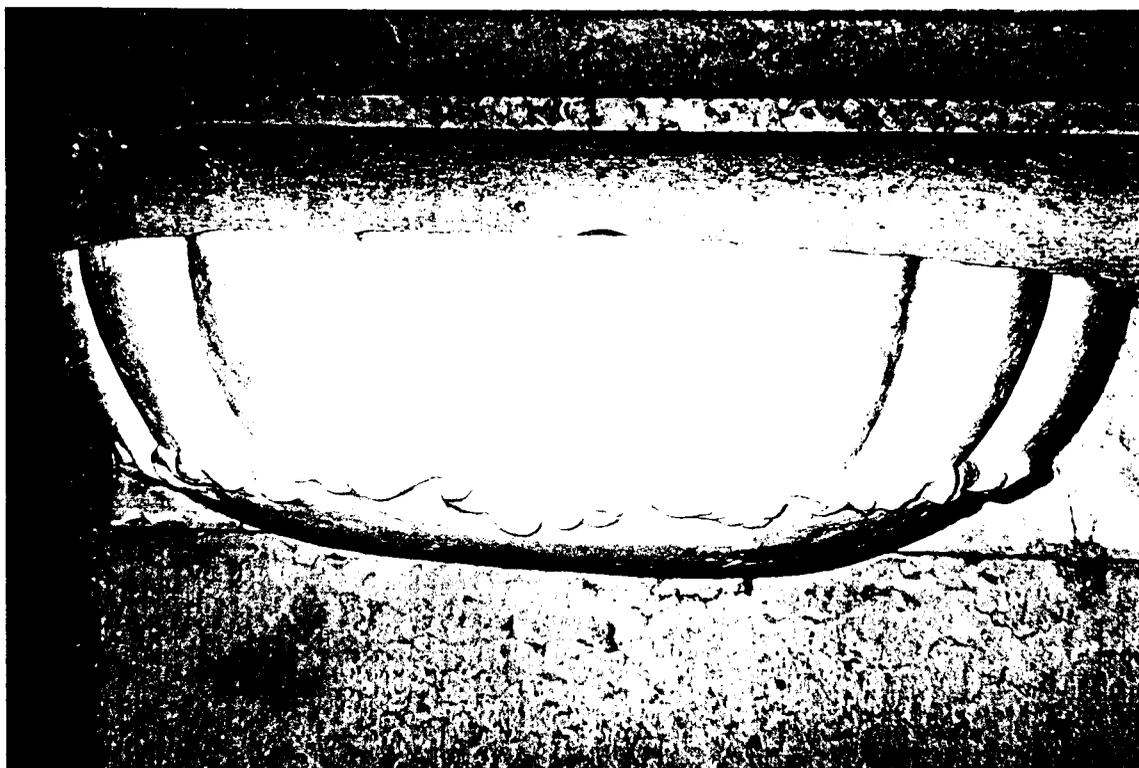
Chama-se ainda a atenção para a diferenciação do estado de conservação entre as duas pias de água benta, esculpidas em mármore de Vila Viçosa (Fig. 6.3 e 6.4). A pia localizada na zona de passagem dos fiéis apresenta um estado de deterioração mais avançado, já quase sem sinais do desenho esculpido, e com fragmentação ou esboroamento do bordo superior. Supõe-se que esta pia por estar no percurso dos fiéis é a mais intensamente utilizada com água, estando assim mais sujeita aos efeitos químicos, com ciclos de dissolução-recristalização de alguns sais.

Fig. 6.3 - Mosteiro de S.Dinis de Odivelas. Igreja. Pia de água benta menos utilizada (apresenta melhor estado de conservação).

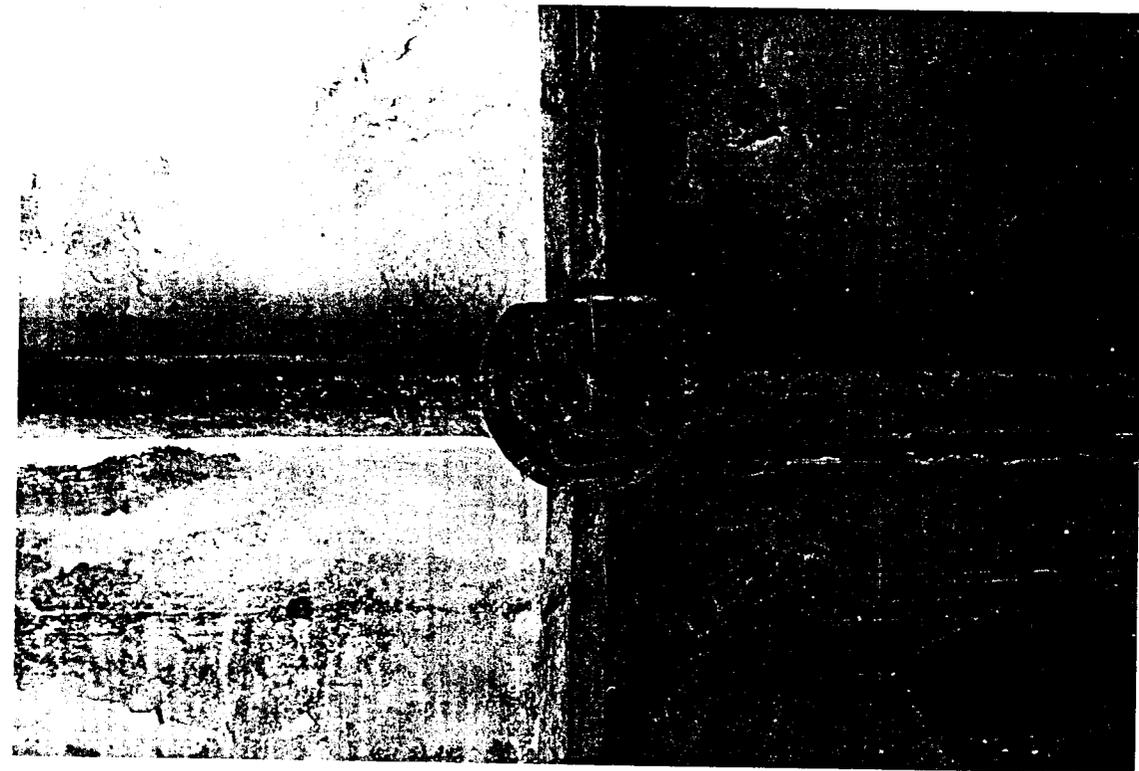
Fig. 6.7 - Mosteiro de S. Dinis de Odivelas. Claustro Novo. Degradação da alvenaria de revestimento da abóbada da cobertura.

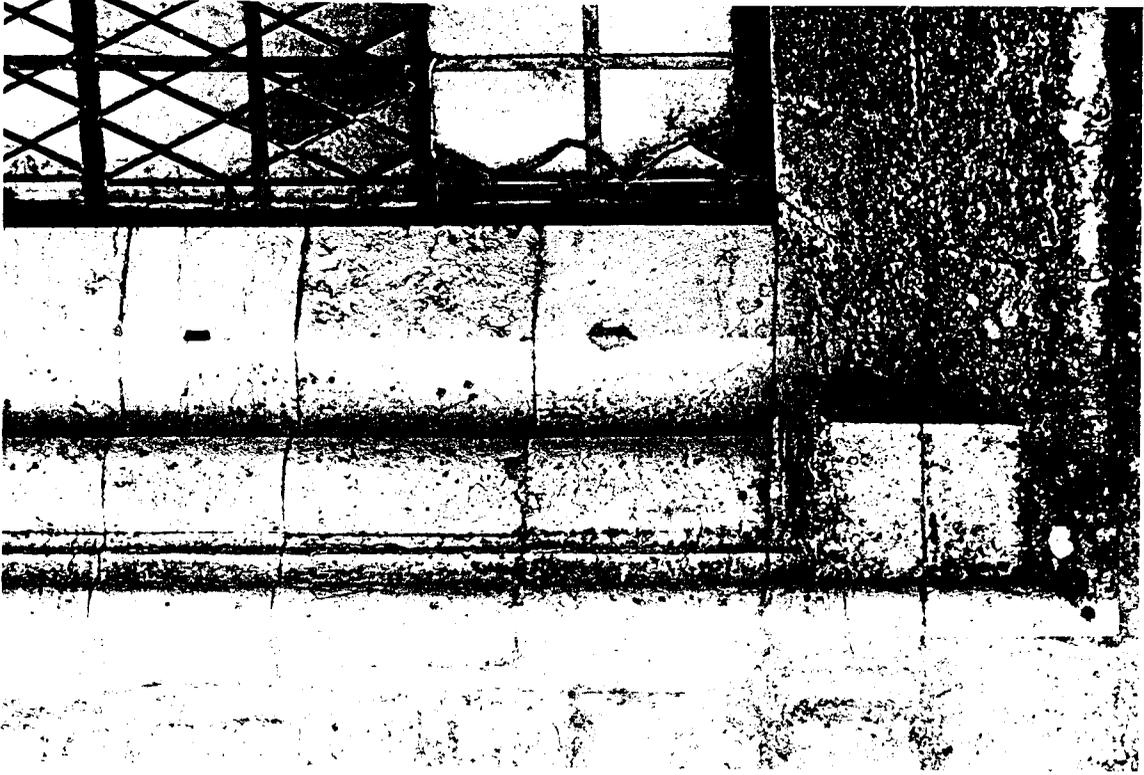
Fig. 6.12 - Mosteiro de S. Dinis de Odivelas. Capela de D. Filipa. Vitral fracturado.

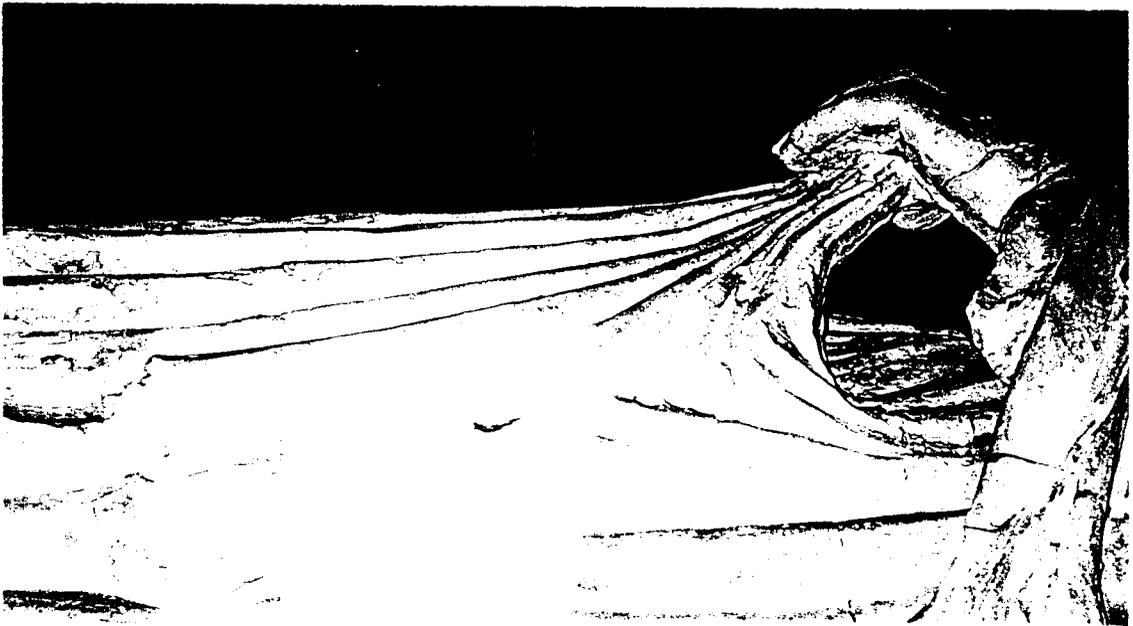
Fig. 6.17 - Mosteiro de S.Dinis de Odivelas - Tumulo de D.Dinis. Estátua jazente.
Pormenor (fracturas e introdução de ferro na estátua).

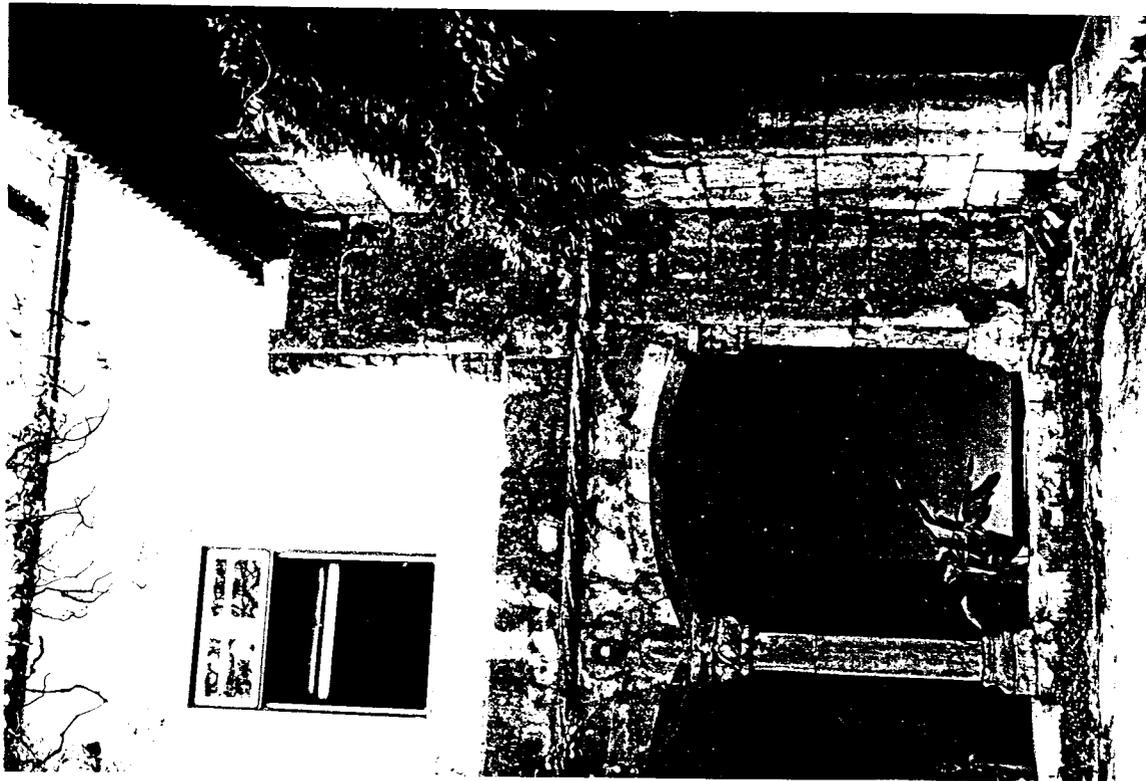
Fig. 8.10 - Mosteiro de S. Dinis de Odivelas. Claustro da Moura. Ruínas da galeria superior.
