# IGREJA E CONVENTO DE SÃO FRANCISCO DE ÉVORA

## A sua Conservação

Maria do Céu Simões Tereno\*  
Universidade de Évora

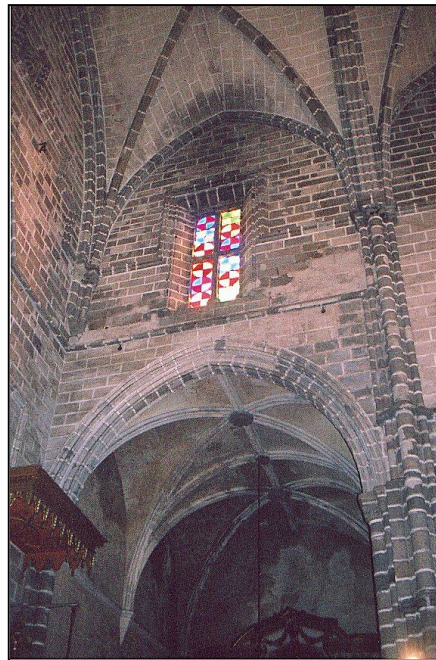
A acrescer às fissuras existentes e que se mantêm, tem de se contar também com as infiltrações que afectaram o pilar do lado esquerdo do cruzeiro e da zona da janela do lado direito do mesmo ( Fig. 19 ).

As fendas estendiam-se à abóbada do transepto, onde eram visíveis largas áreas húmidas, devido a infiltrações de águas pluviais, entretanto solucionadas ( Fig. 19 ).

**Fig.19** – Vista do lado direito do tecto do transepto.

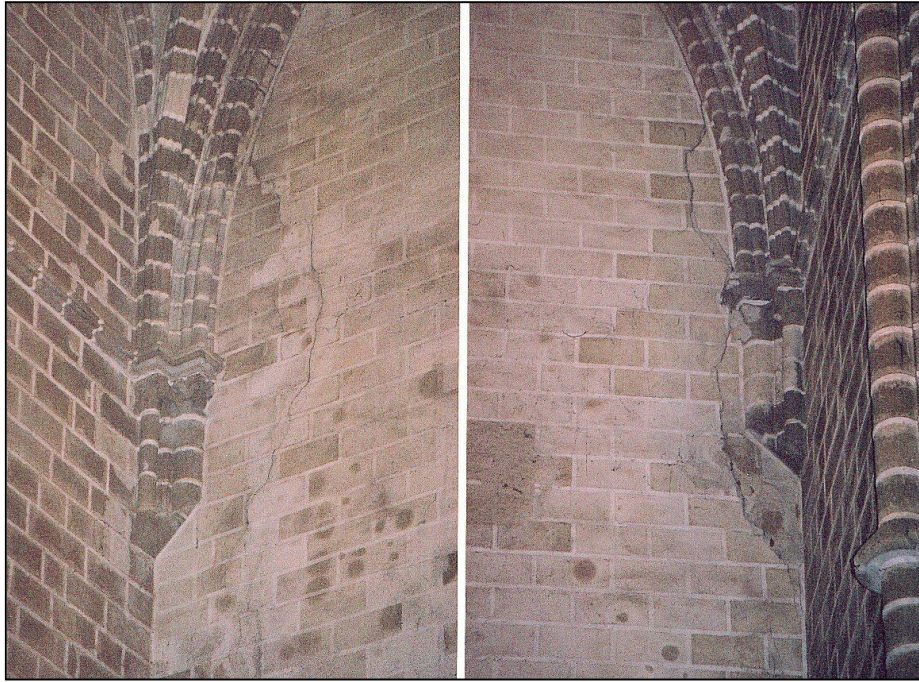
Parece, no entanto, que as obras foram feitas com pouca profundidade já que em 1930 o Dr. Celestino David dava conta, obra citada, do estado preocupante em que a igreja se encontrava: “ A abóbada ogival de nervuras na vasta e elegante nave de que demos as dimensões, é trabalho audacioso, sob o qual de há muito se fixam as atenções dos arquitectos, pois são alarmantes as lesões que oferece, embora se limitem, como afirmou recentemente, o arquitecto Sr. A. Bermudes, à abertura de fendas em toda a espessura dos tímpanos da abóbada compreendidos entre os arcos terciários e os formaletes, fendas que cortam os muros de um e outro lado da abóbada em todos os tramos da mesma e repetindo-se na parede da fachada principal, em toda a espessura, à direita e à esquerda do largo janelão central. “ ( Figs. 32, 33 e 34 )<sup>32</sup>

**Figs.32 e 33** – Vista das fissuras existentes no interior da fachada principal da Igreja, e que ladeiam o janelão, desta fachada.

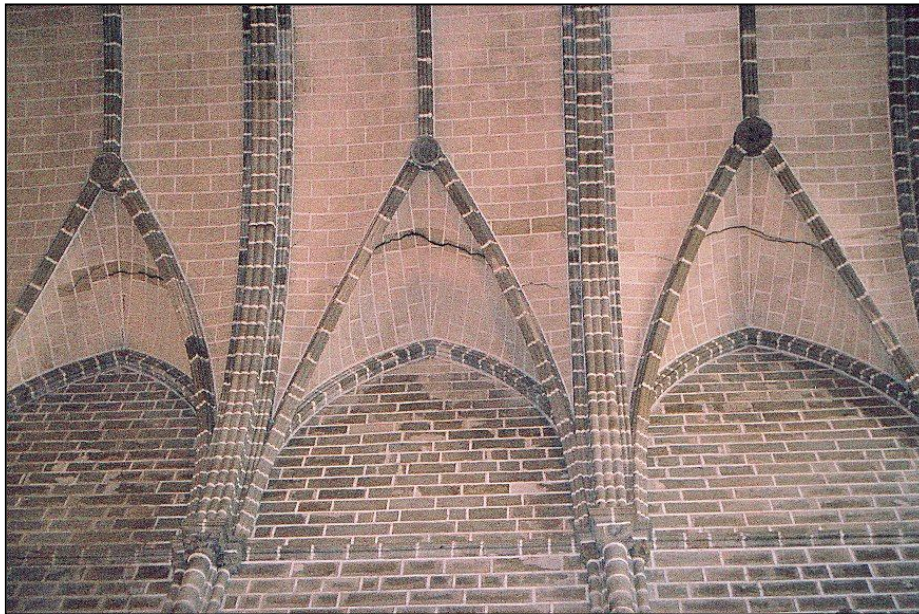
**Fig.34** – Vista das fissuras existentes no lado direito da abóbada da Igreja.

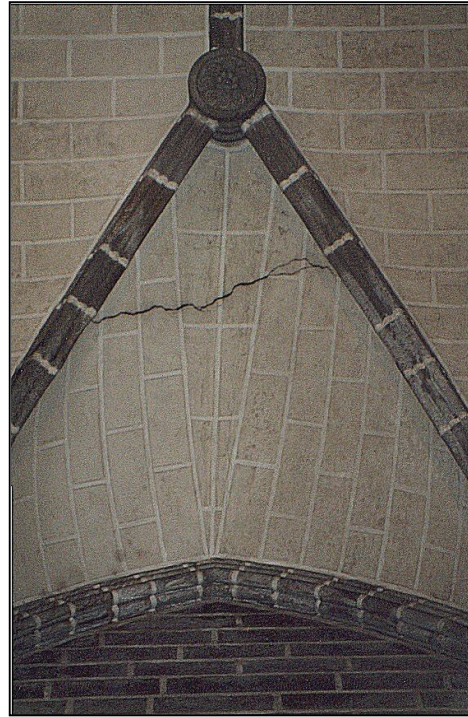
**Fig.36 – Vista de uma das várias Fissuras que afectam a abóbada da Igreja.**
