2.5. Análise formal do conjunto edificado

3.2. Registo do estado de conservação

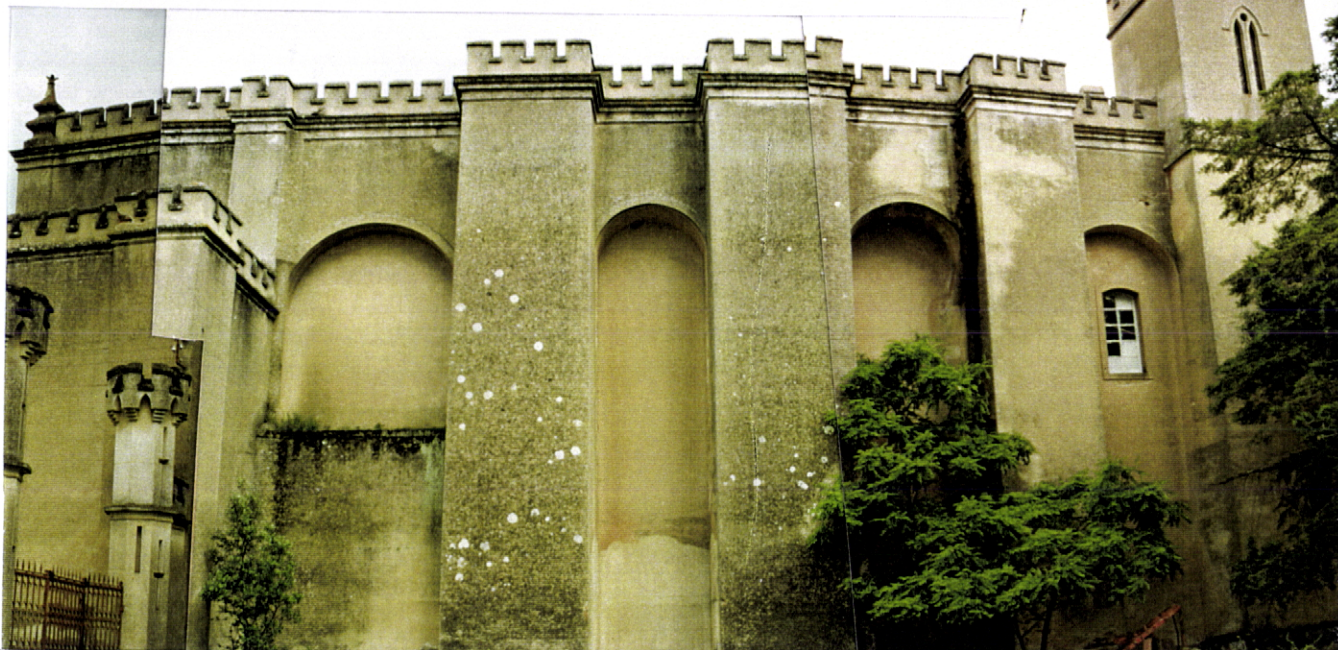
Fig. 32 - Convento do Carmo de Vidigueira. Igreja, alçado lateral norte, cunhal do contraforte. Observe-se a estratificação de rebocos: 1. primeira camada de argamassa (original?) sobre a alvenaria de pedra irregular; 2. bocadinhos de tijolo entre as duas argamassas, que servem de superfície irregular para uma melhor aderência da argamassa de simulação à primeira. 3. Reboco de simulação numa camada grossa em fissuração e desagregação devida à diferente natureza das duas argamassas. Repare-se na curiosa analogia entre o “grão” da argamassa - da própria textura da areia e da acção biológica (clima, líquens, fungos, etc.) -, e o de um bloco de granito (a verdadeira silharia em pedra que reforça o cunhal)

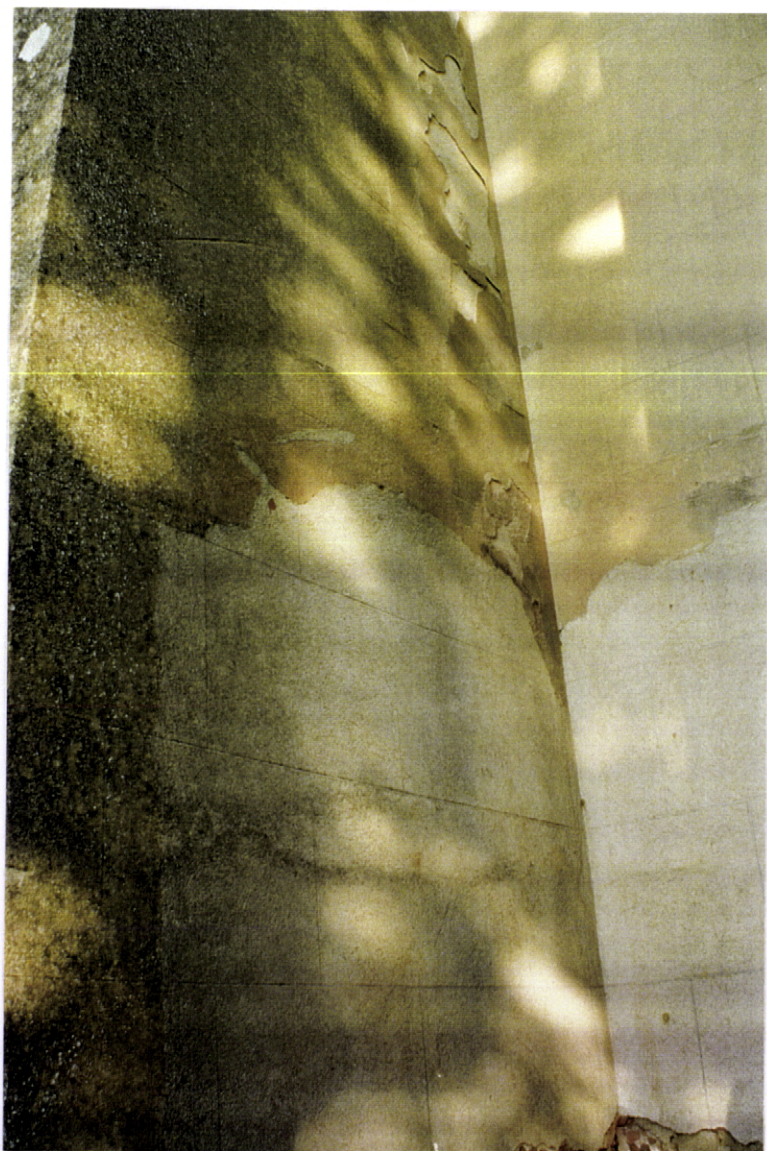
Fig. 34 – Convento do Carmo de Vidigueira. Igreja, alçado norte. Pormenor da pintura nas variadas fases de degradação dos revestimentos:

- Sobreposição de tinta cor creme, a “descascar”
- Vestígios da cor original (?), mais acastanhada (cor barrenta, ocre forte)
- A mesma tinta, mas “desbotada”
- Reboco recentemente sem tinta. A sua cor natural corresponde a um creme suave
- Reboco sem tinta e com fungos e líquens

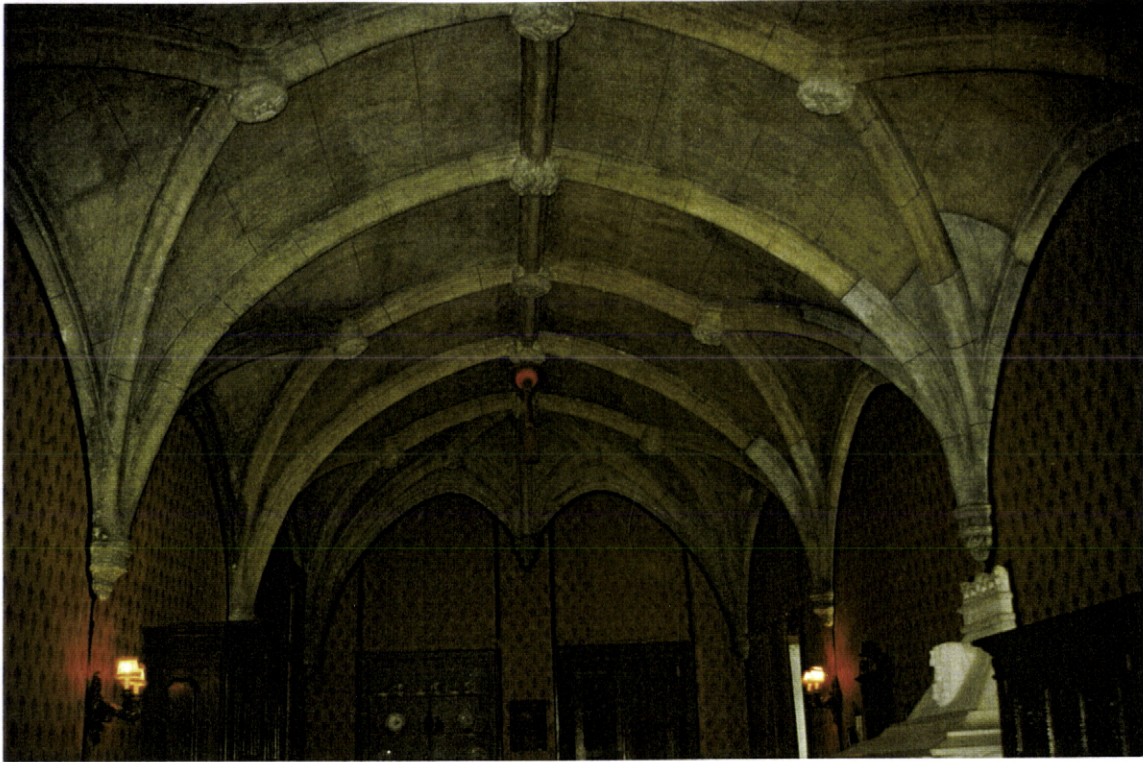
Fig. 47 - Convento do Carmo de Vidigueira. Sala do Capítulo. A paleta de cores continua a variar entre os ocre e os cinzas, embora a imagem não ajude a ter essa percepção. Devido a infiltrações causadas por um anterior mau estado da cobertura, a abóbada apresenta-se descolorada nalgumas áreas. Porém, essa uniformidade cromática é abruptamente desconectada pela pintura monocolor em tons de cinza, no arranque das nervuras do primeiro tramo (visível, desta fotografia) da abóbada.

Esta secção aquando o seu restauro, deveria ter respeitado e mantido a unidade de conjunto, através da aplicação dos mesmos pigmentos, ou semelhantes, para que não houvesse o choque visual resultante entre elementos conservados e o todo. O recurso ponderado a esta operação de “coloração”, na medida em que os traços e cores seriam rigorosamente respeitados, se bem que a textura ou técnica de aplicação sejam diferentes, implicaria a garantia da sua autenticidade histórica

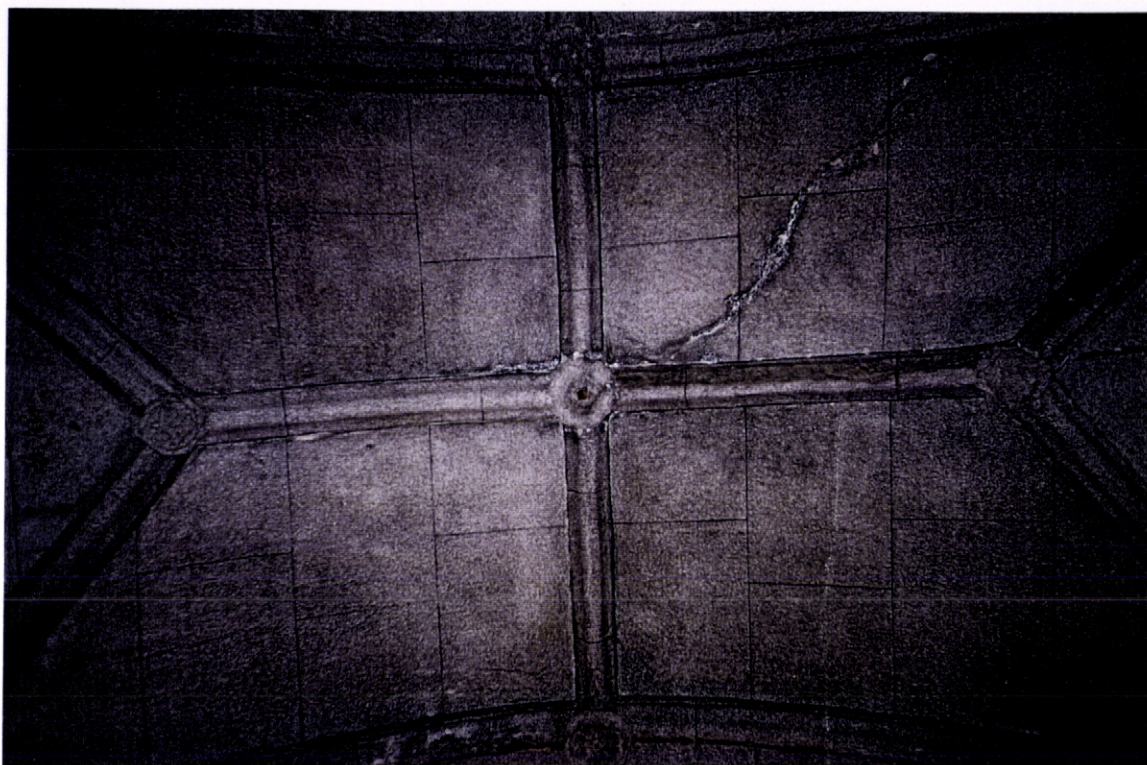
Fig. 48 - Convento do Carmo de Vidigueira. Abóbada da sala do refeitório.

- Refeitório – Toda a abóbada, além de ter uma fissura transversal no terceiro tramo, junto à nervura, apresenta manchas de humidade por toda a superfície (**figs. 48 e 76**). No tramo mais próximo da parede exterior que dá para o claustro (na galeria é a parede sul; dentro deste dependência, considera-se como a parede orientada a norte), as nervuras de arranque do lado esquerdo são as que estão mais afectadas, tendo perdido quase por completo o pintalgado a imitar granito (descoloradas). A pintura está empolada e a fina camada de estuque está a destacar-se de um reboco mais compacto que envolve as nervuras. É notória uma maior concentração de humidade que persistiu nesta zona, mas que também migrou para os lados, devido à rotura do tubo de queda que afecta bastante a parede onde topa com a abóbada: as manchas de humidade vêm desde a parte superior da abóbada, passando pela parede, até comunicar com a humidade ascendente do terreno. Em suma, toda a parede está atacada. Como se pode observar na **fig. 76**, o papel de parede está manchado e, não tendo resistido a um teor de humidade relativamente elevado, dilatou e acabou por se rasgar nalguns pontos. Como essa humidade se tem mantido mesmo durante a estação seca, este material chegou mesmo a apodrecer com a presença de bolores e fungos.

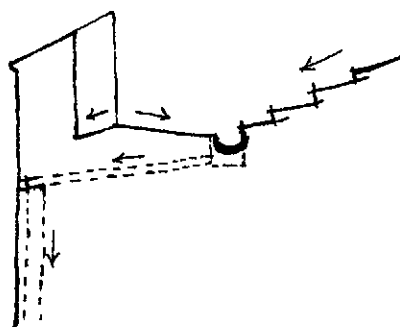
A colocação da cintura de merlões à volta da igreja e quase todo o perímetro do convento (vide **figs. 22, 31 e 61**), funciona como que uma platibanda, mas o sistema de drenagem das águas pluviais nunca foi eficaz nem suficiente. Este foi um elemento que veio agravar as infiltrações dessas mesmas águas e, conseqüentemente, a presença da humidade devida a causas fortuitas, o que se verifica principalmente nos espaços actualmente não habitados, como o da igreja. Para contribuir ainda mais para o empolamento e desagregação dos rebocos e estuques (maior incidência na zona logo a seguir ao arranque da abóbada), bem como a presença das manchas de humidade ocorrentes ao longo da abóbada da nave e das paredes (**fig. 11**). Entre a platibanda e o telhado existe uma passagem plana (**fig. 62**), apenas rebocada por uma argamassa de cal e areia mas com a inclinação ao contrário, ou seja, para o lado dos merlões (onde não existem canaletes de condução das águas, nem gárgulas), em vez de estar pendente para o lado da drenagem ali instalada. Esta zona constitui um ponto de acumulação das águas pluviais.

Fig. 62 - Convento do Carmo de Vidigueira. Platibanda da cobertura da nave da igreja. Corte esquemático de pormenor referente ao escoamento das águas pluviais

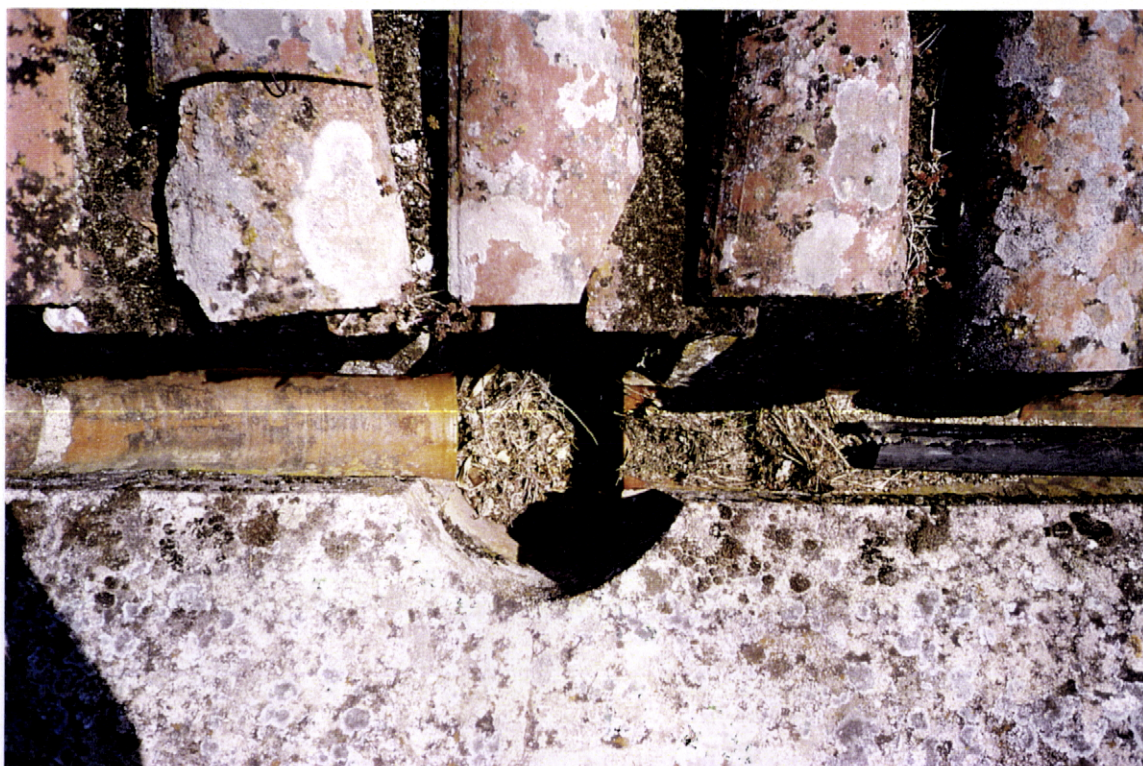
Fig. 63 - Convento do Carmo de Vidigueira. Canaletes e entrada para um dos tubos de queda na cobertura da igreja. Note-se a quantidade de matéria orgânica acumulada no receptáculo dos canaletes, tornando-os ineficazes

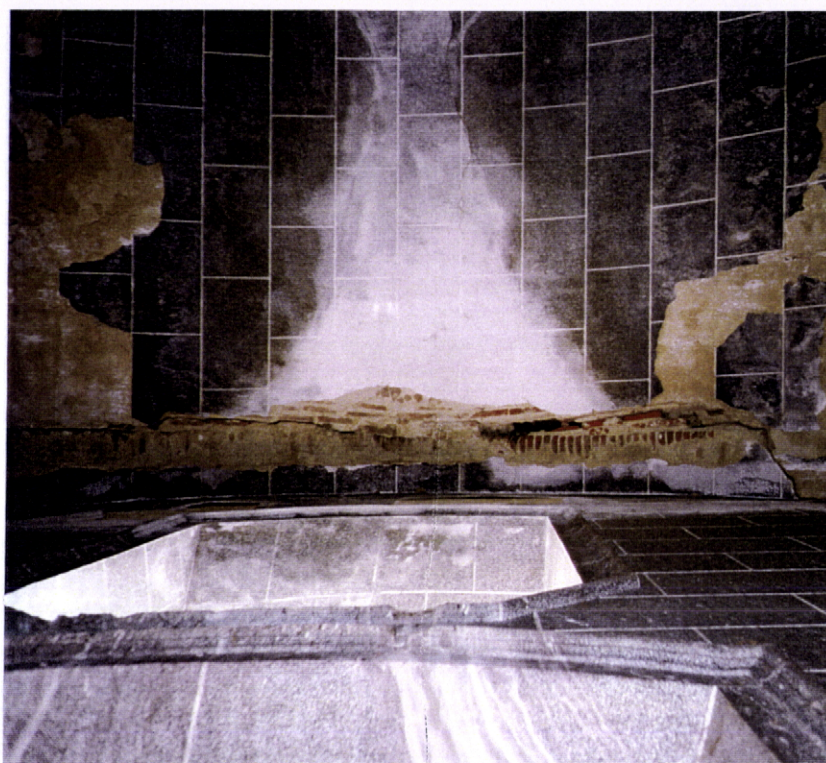
Fig. 65 - Pormenor da fissuração da abóbada na mesma zona, visto do interior; note-se a simetria no aparecimento de patologias

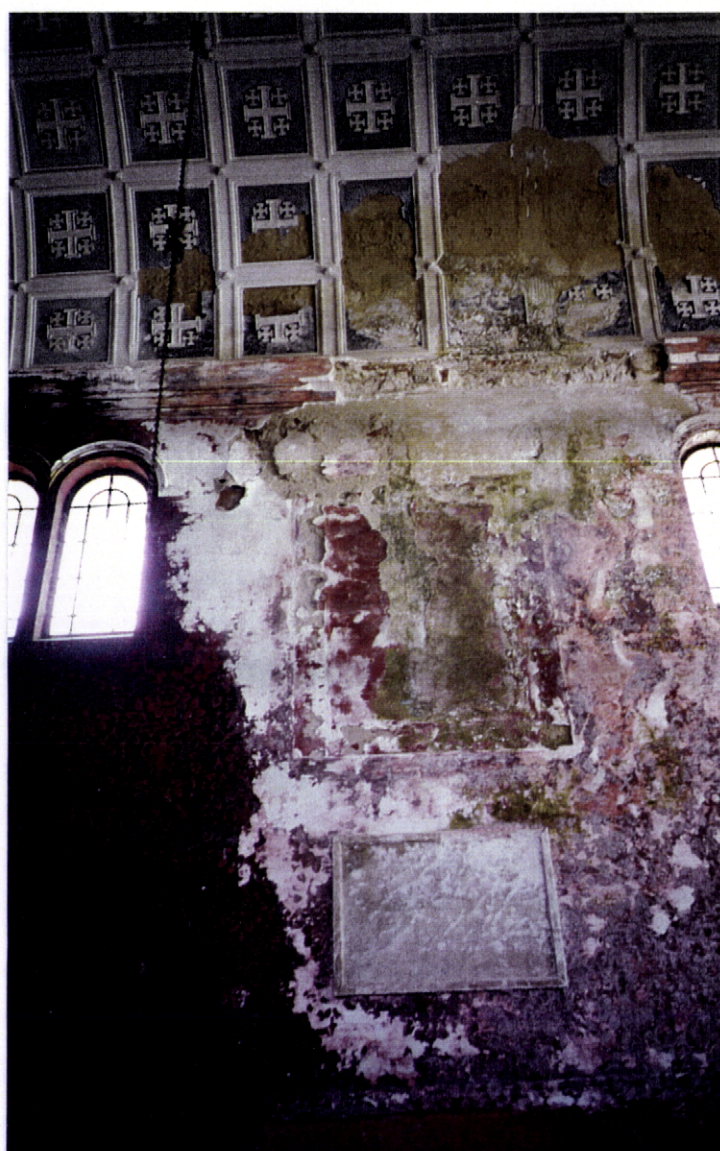
Fig. 66 - Presença de humidade na parede norte da capela mor devida à rotura de um tubo de queda

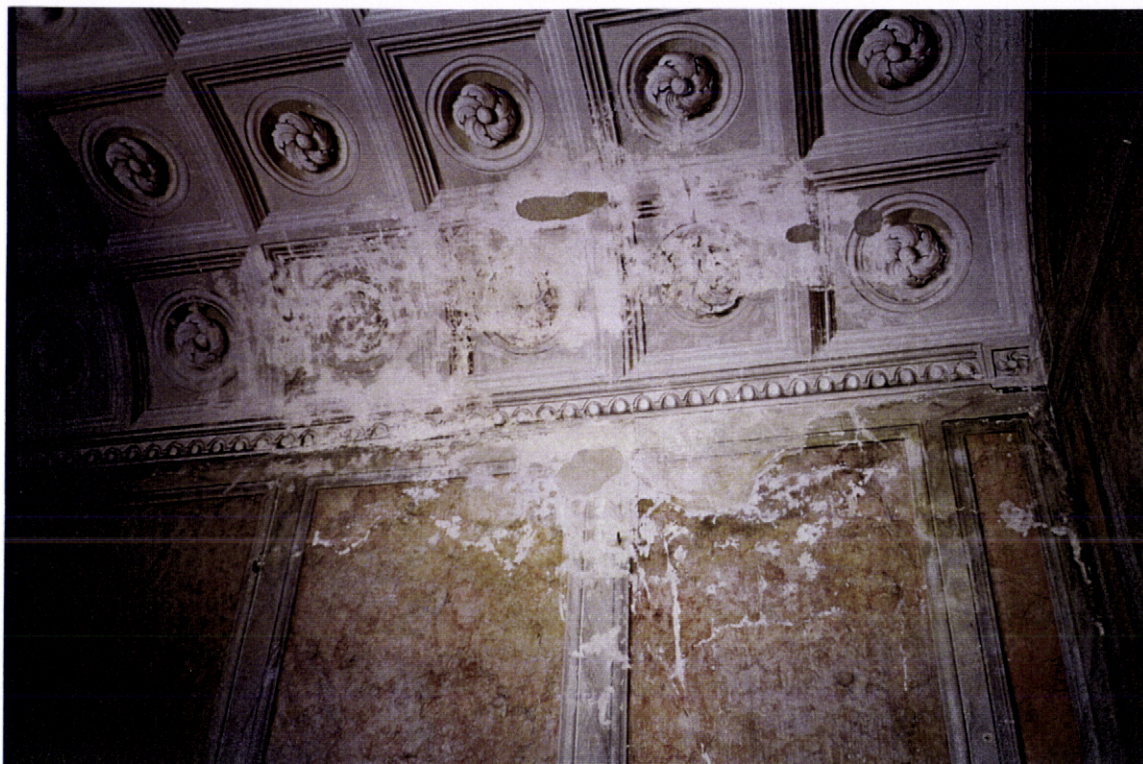
Fig. 72 - Convento do Carmo de Vidigueira. Vestíbulo - abóbada e parede; incidência da humidade no lado direito devida à retenção das águas pluviais

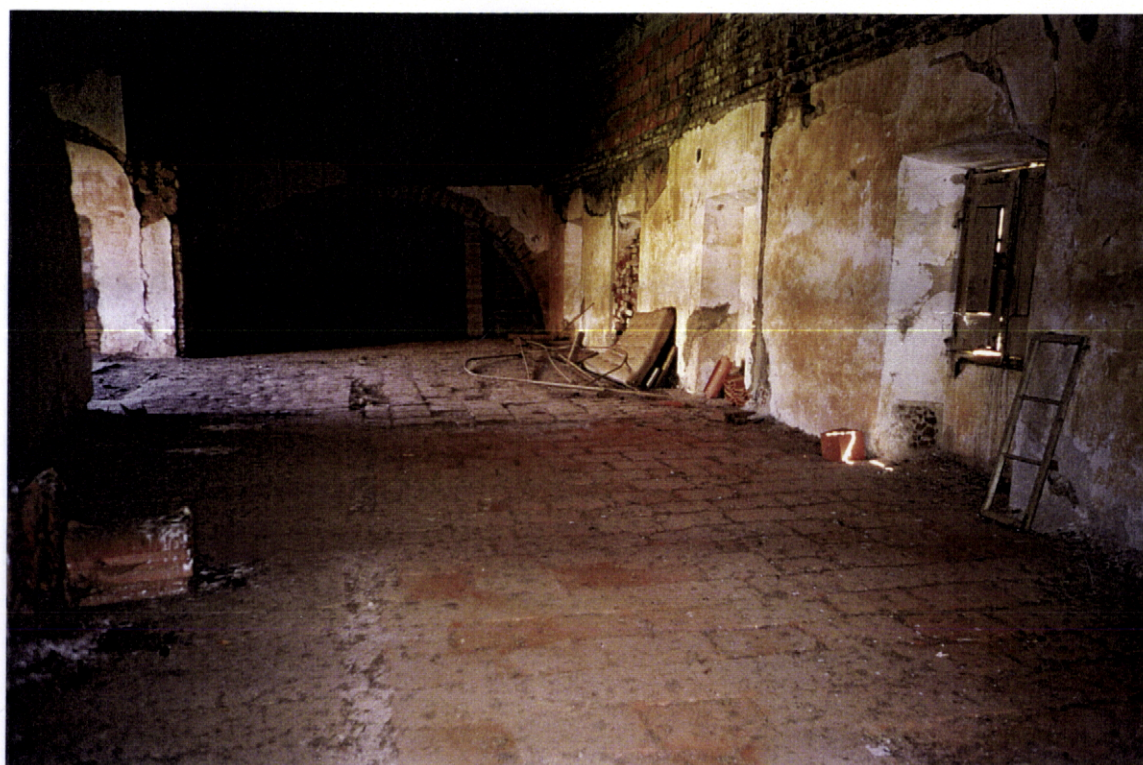
Fig. 73 - Convento do Carmo de Vidigueira. Antigo dormitório e biblioteca. O pavimento deste espaço chegou a receber directamente as águas pluviais, quando a cobertura era ineficaz

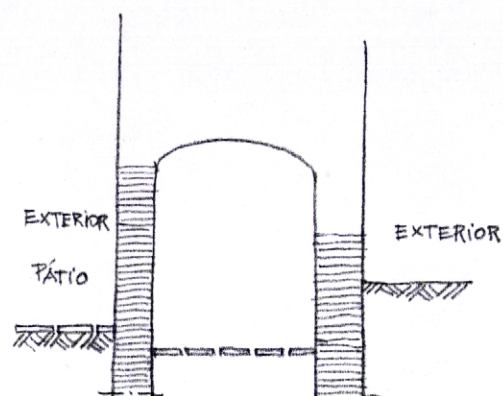
Fig. 82 - Claustro, galeria da ala norte: ao longo de toda a parede observa-se a erosão superficial do reboco devida à alternância humedecimento – secagem. A uma altura superior (cerca de 90 centímetros) localiza-se a migração dos sais contidos numa salgadeira situada no outro lado da parede, e que se foram infiltrando nas paredes da salgadeira e adjacentes.

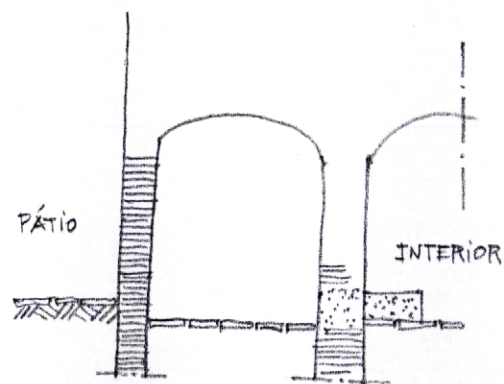
Fig. 83 - Claustro, galeria da ala poente: aparentemente, é a zona onde há menos anomalias; no entanto as manchas de humidade que a parede do lado do pátio apresenta são constantes em todas as restantes paredes que confinam com este espaço. Como foi referido anteriormente, o facto de se situar um poço ao meio do pátio, poderá significar a existência de um lençol de água a determinado nível. Por outro lado, a vegetação que se adensa e fixa nos paramentos do claustro, permitem a conservação da humidade por um período mais prolongado.

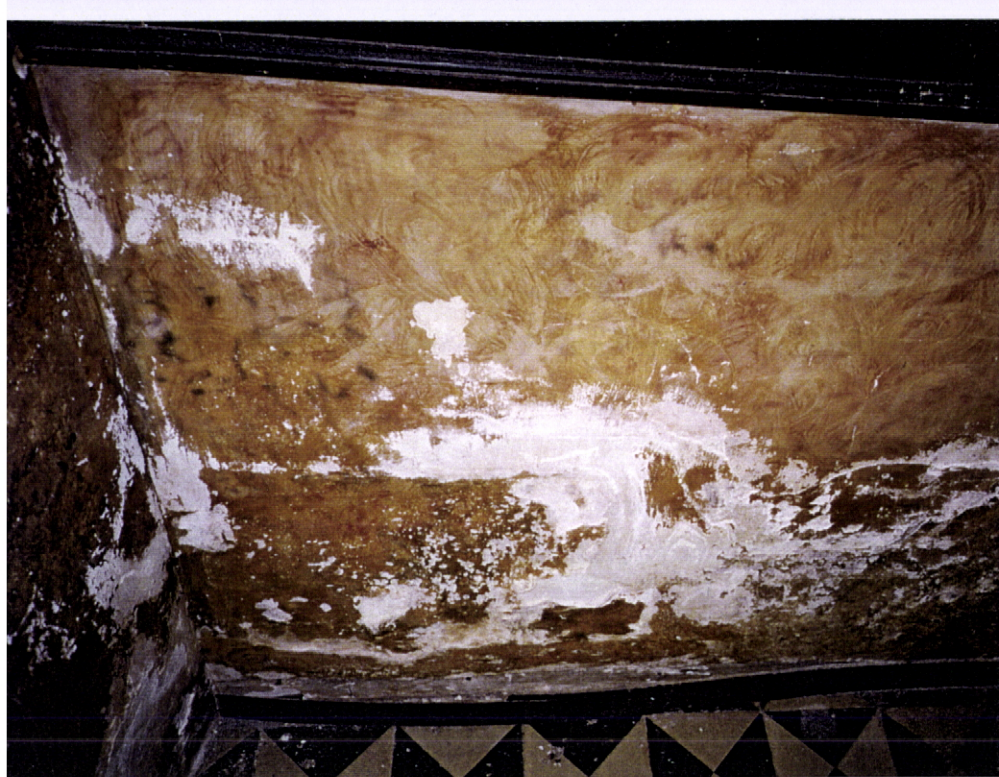
Fig. 89 – Convento do Carmo de Vidigueira. Vestíbulo - tinta empolada junto à janela. Esta parede tem uma floreira encostada do lado exterior

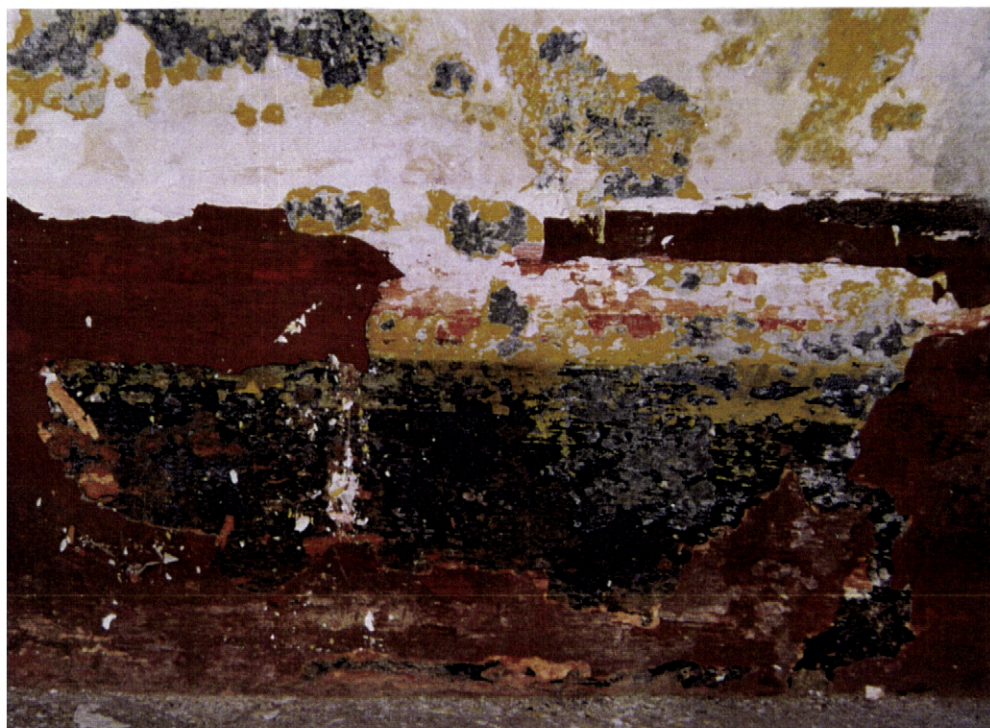
Fig. 90 - Convento do Carmo de Vidigueira. Claustro, ala sul, parede orientada a norte - cal empolada. As últimas camadas de tinta (a vermelho-cor-de-barro) são do tipo pelicular

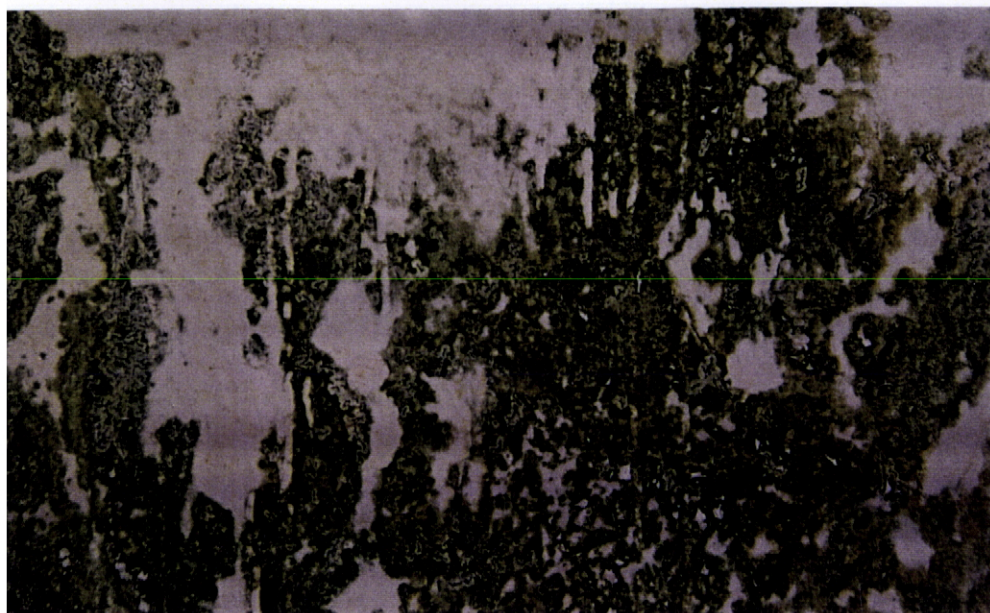
Fig. 91 - Convento do Carmo de Vidigueira. Claustro, ala sul, parede orientada a norte - presença de uma colónia de algas

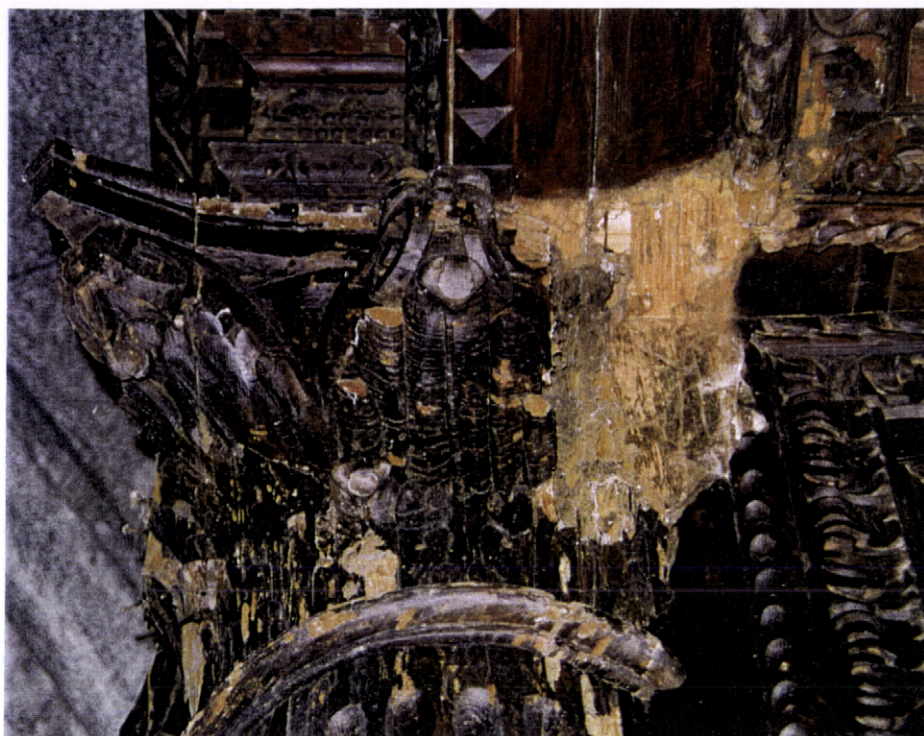
Fig. 92 – Convento do Carmo de Vidigueira. Coluna do retábulo renascentista - supressão de componentes no capitel por acidente

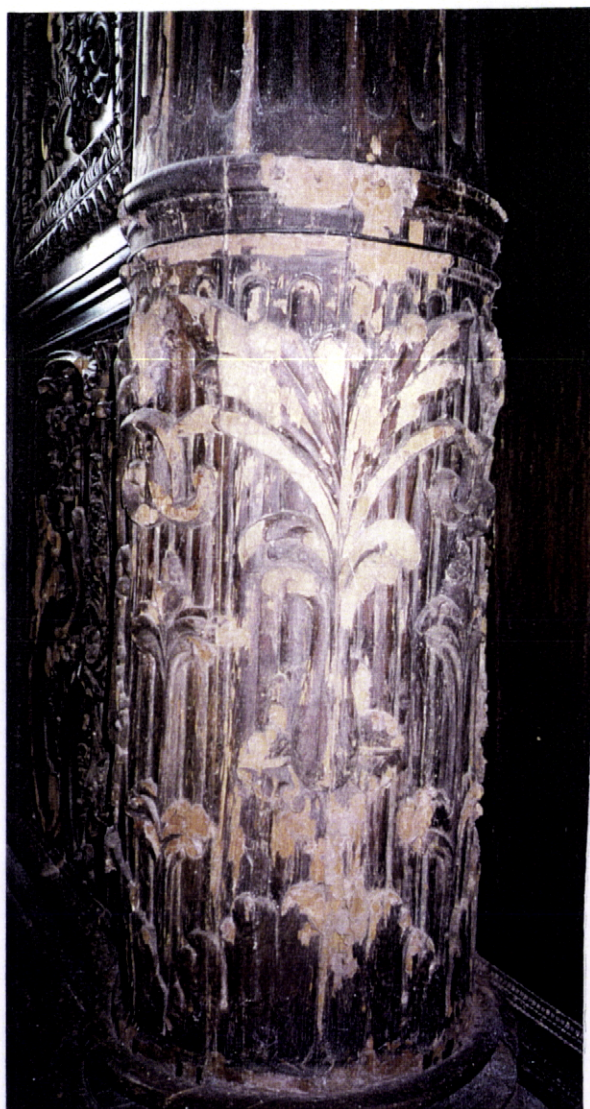
Fig. 93 - Convento do Carmo de Vidigueira. Coluna do retábulo renascentista (fuste) - idem

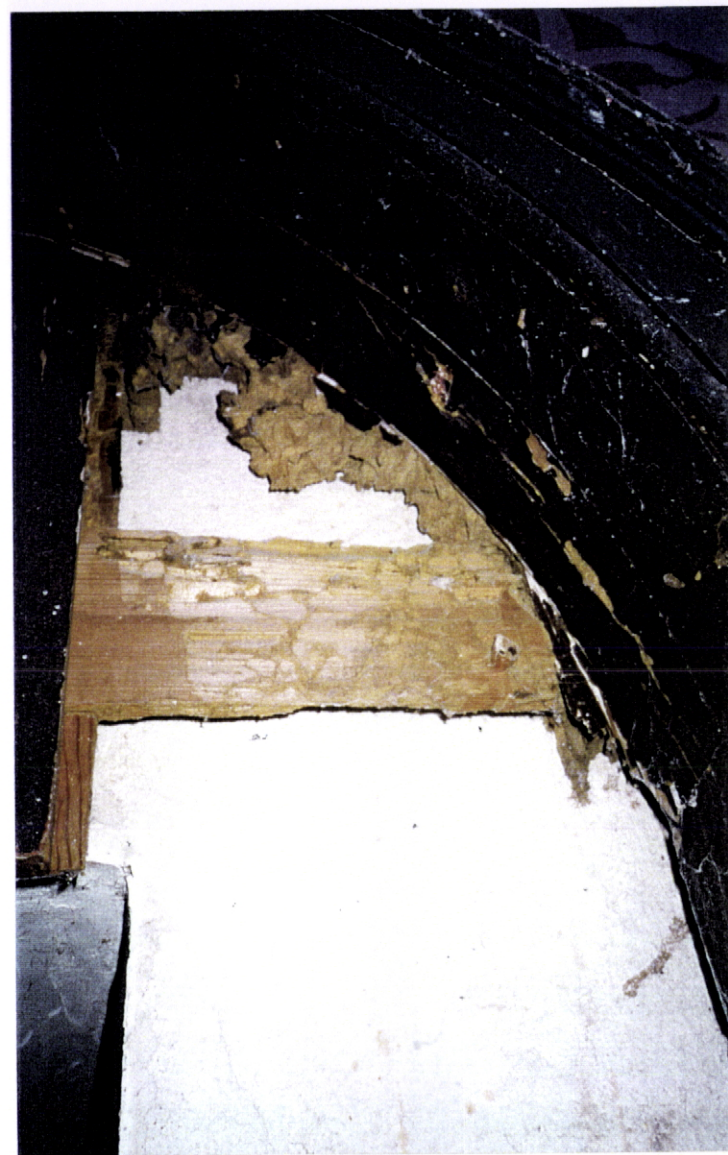
Fig. 94 - Convento do Carmo de Vidigueira. Verga e ombreiras da porta de acesso ao púlpito - ataque de térmitas

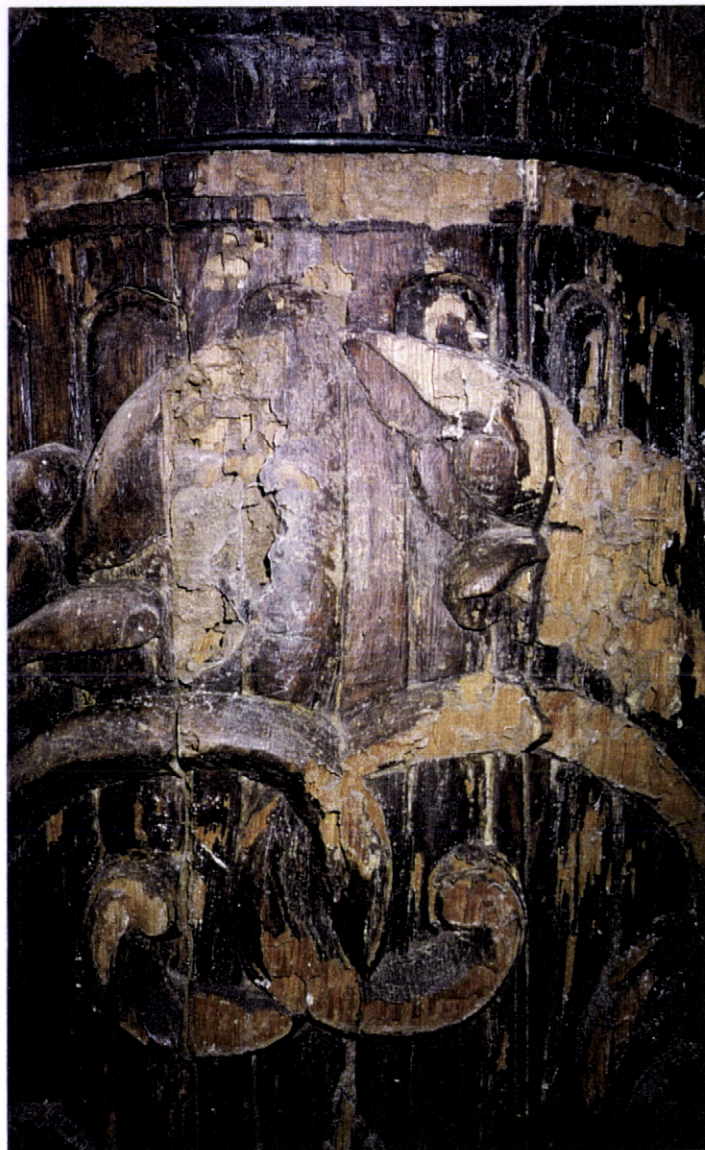
Fig. 95 - Convento do Carmo de Vidigueira. Coluna do retábulo renascentista (fuste) - idem

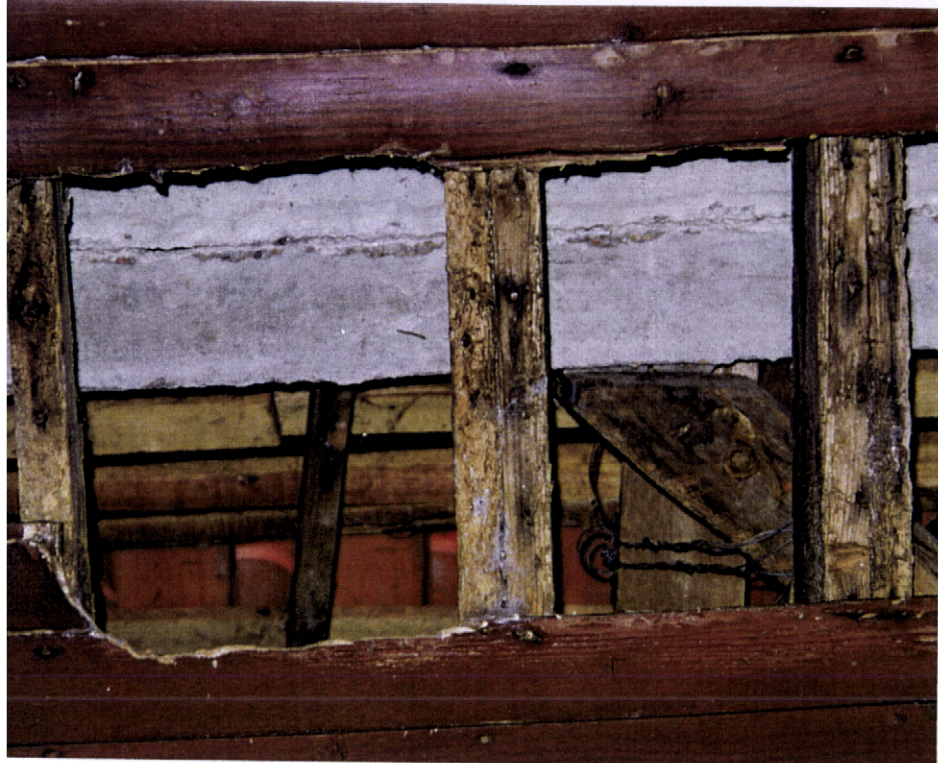
Fig. 97 - Convento do Carmo de Vidigueira. Traves do tecto falso (segundo piso) - ataque de carunchos

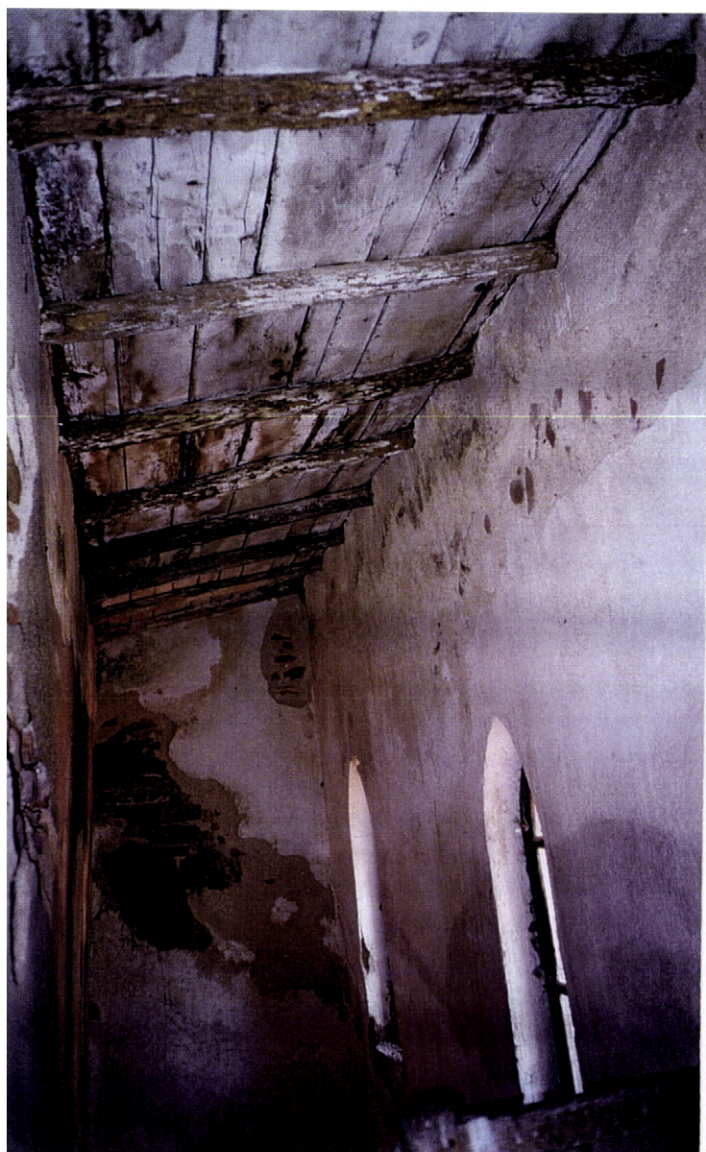
Fig. 99 - Convento do Carmo de Vidigueira. Escadas de acesso ao púlpito - ataque de

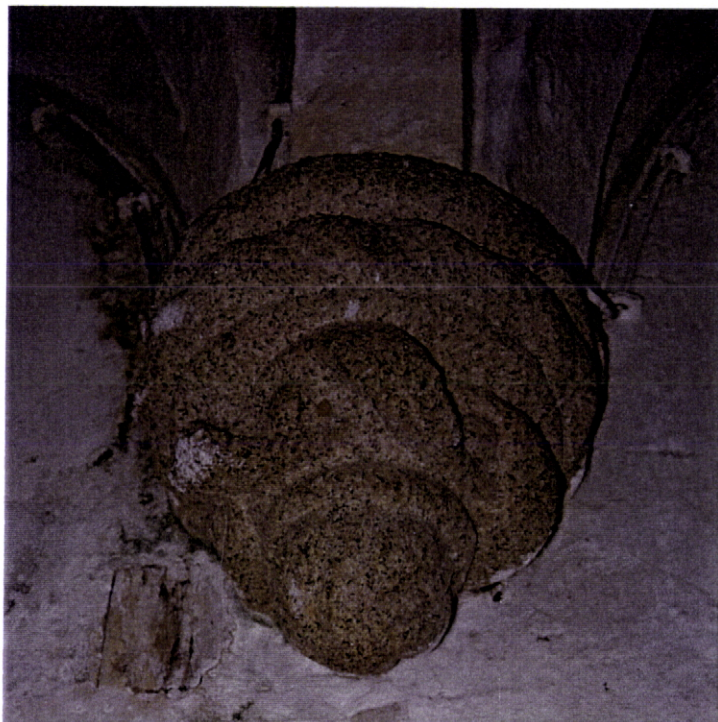
Fig. 100 - Arenização numa mísula de granito

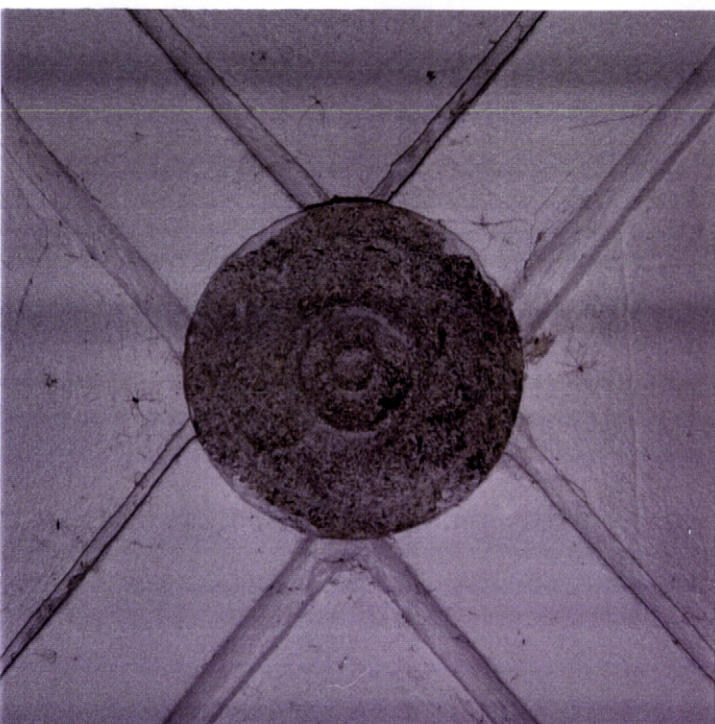
Fig. 102 - Arenização numa pedra de fecho

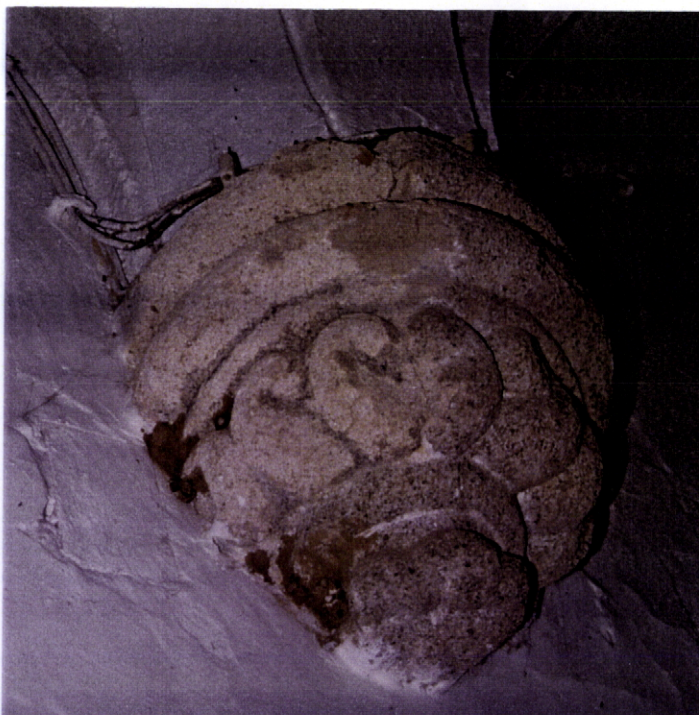
Fig. 103 - Argilização numa mísula.
