4. Indicações metodológicas de recuperação do convento

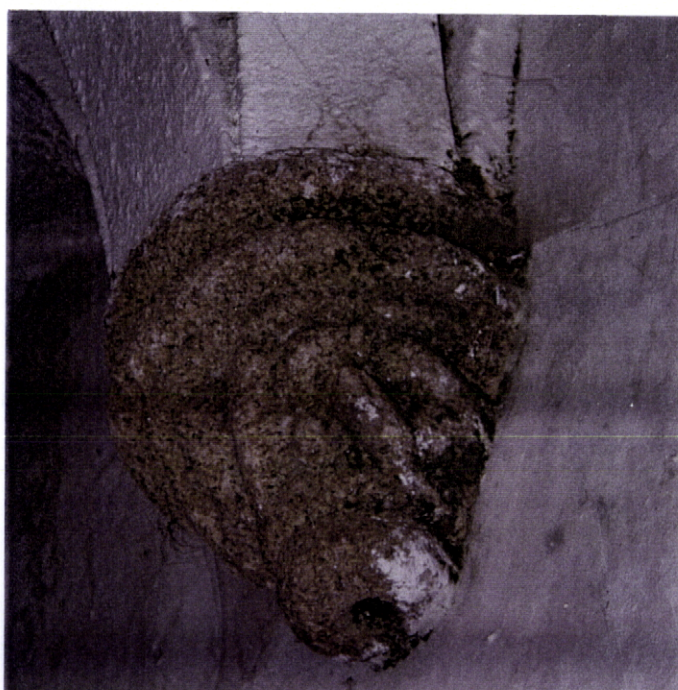
Fig. 104 - Convento do Carmo de Vidigueira.
Decaimento biológico numa mísula

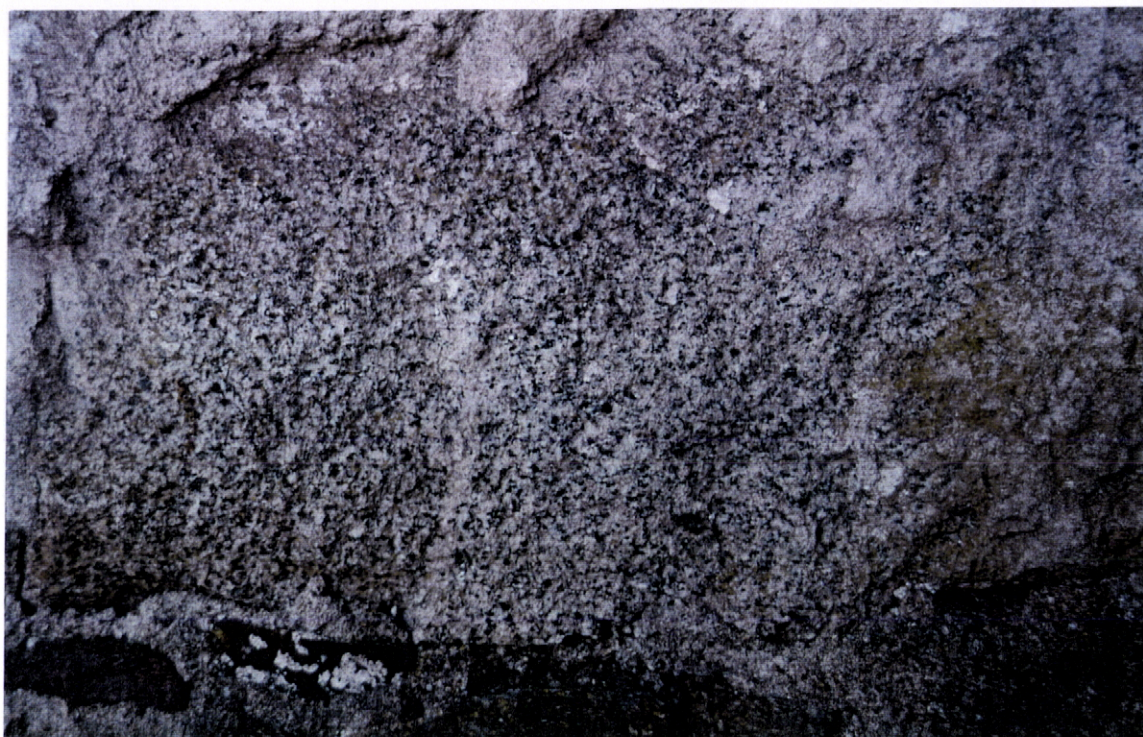
Fig. 105 - Convento do Carmo de Vidigueira. Parede norte da igreja. Pedra pouco alterada

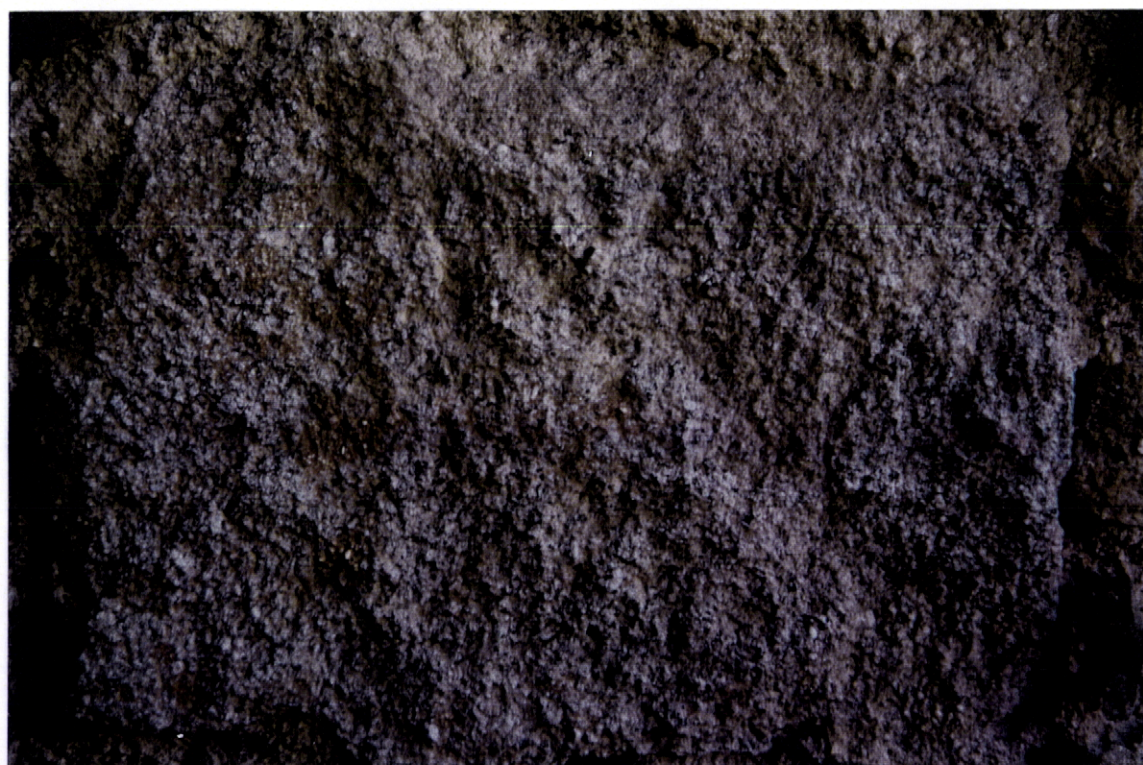
A outra razão é devida à posição das pedras da alvenaria relativamente ao solo, do qual distam aproximadamente um metro. Ao toque, a pedra de granito sita na parede norte da igreja solta pequenas “escamas” que se destacam (**fig. 106**). A presença de eflorescências e de arenizações é devida aos seguintes fenómenos:

Fig. 106 - Convento do Carmo de Vidigueira. Parede norte da igreja. Pedra muito alterada

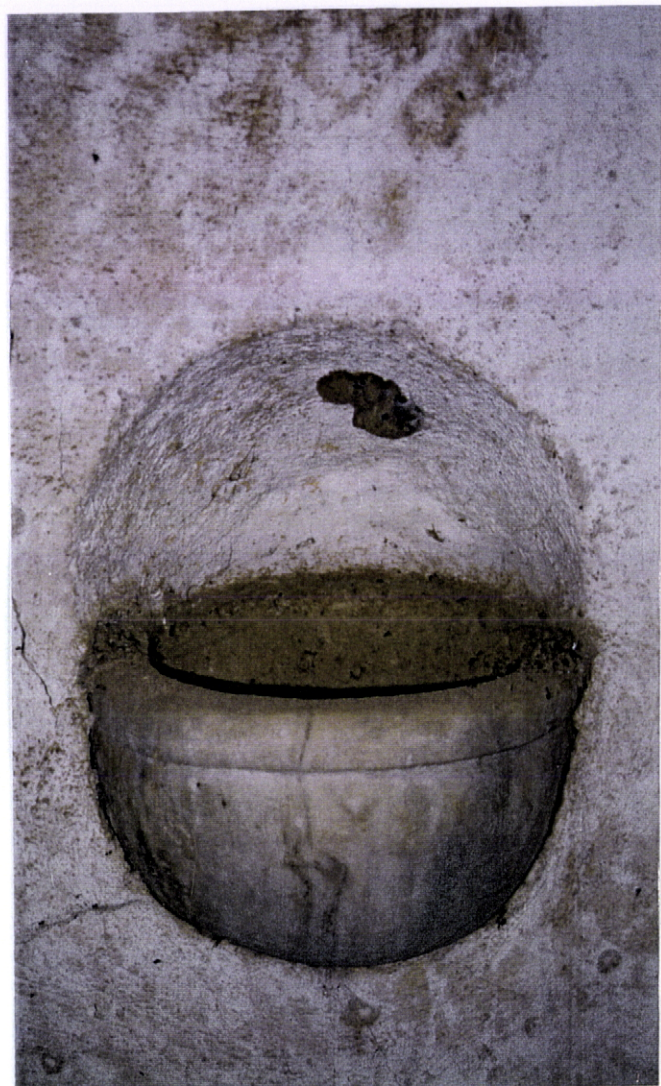
Fig. 107 - Pia de água benta

- **Fig. 107.** Pia de água benta. Igreja, escadaria de acesso para o coro-alto.

É evidente que a água deixou, há muito tempo, de existir como elemento de desequilíbrio, mas a presença de pequenos pássaros provoca a deposição de ácidos orgânicos como o ácido úrico que degenera em uricite (sal muito insolúvel) e reage com os fosfatos de cálcio da pedra.

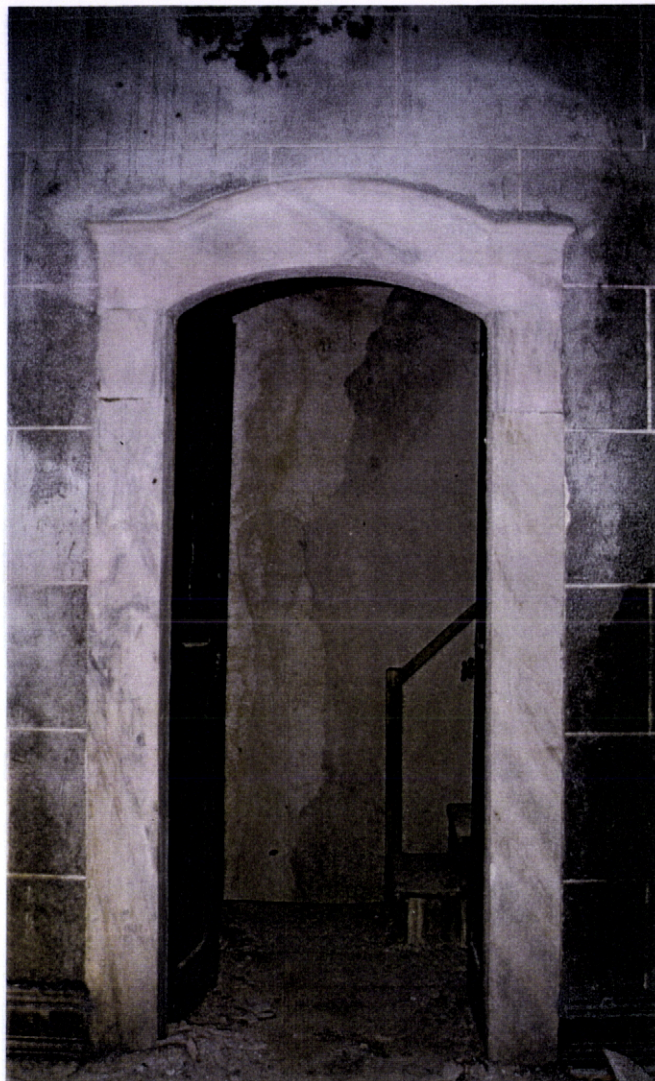
Fig. 108 - Cantaria de mármore, porta do coro alto

- **Fig. 108.** Cantaria em mármore de uma porta. Igreja, coro-alto.

A substância química que escorre pela cantaria direita, oriunda das juntas, poderá ser produto de uma dissolução da argamassa de cal e areia por ácidos formados pelas paredes em associação a uma elevado grau de humidade (infiltrações de águas pluviais). Na cantaria esquerda, uma ligeira *patine* de óxidos de ferro demarca algumas fissuras verticais pouco profundas (em baixo); na parte superior, uma fissura mais pronunciada favorece a infiltração de água.

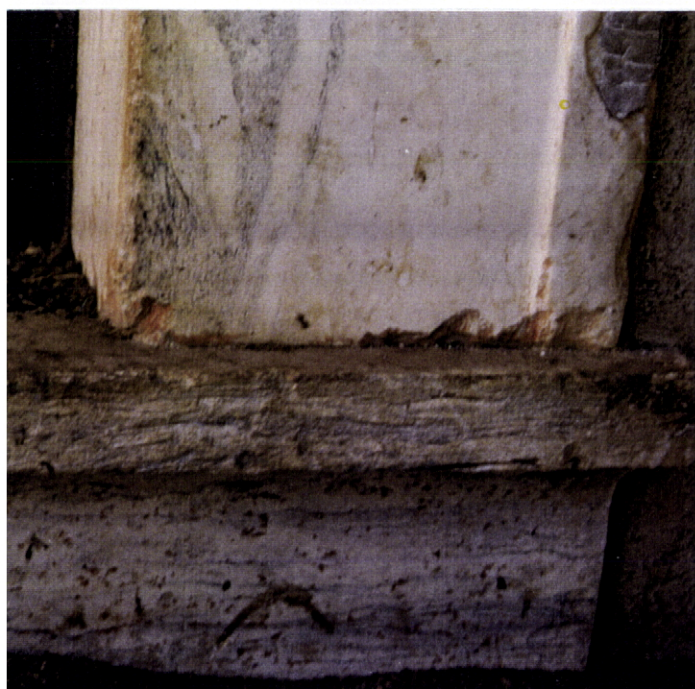
Fig. 109 - Fissuração longitudinal do mármore

Nas **figs. 109 e 110** observam-se dois tipos de fissuração em degraus de mármore:

1. Fissuração longitudinal devida à hidratação/insolação (a rocha está orientada para poente) e às variações térmicas que incrementam o crescimento de microfissuras. Por outro lado, a superfície apresenta-se baça e carcomida pelo fenómeno de sulfatização. Por cima, os veios do mármore já são só puros óxidos de ferro (**fig. 109**);
2. Fissura transversal em relação à direcção dos veios no espelho e cobertor. Este último apresenta óxidos de ferro e uma faixa alterada devida à ascensão de sais na água por capilaridade (**fig. 110**);

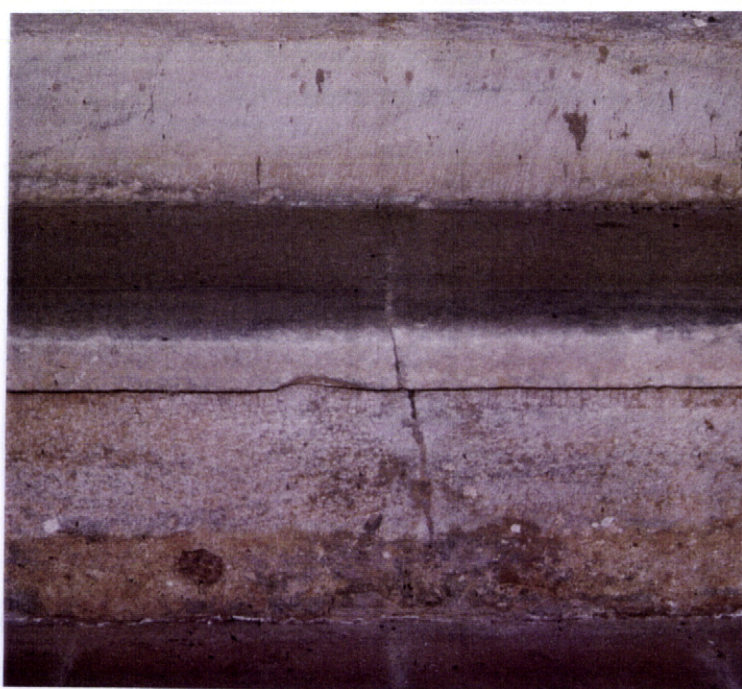
Fig. 110 - Fissuração transversal do mármore

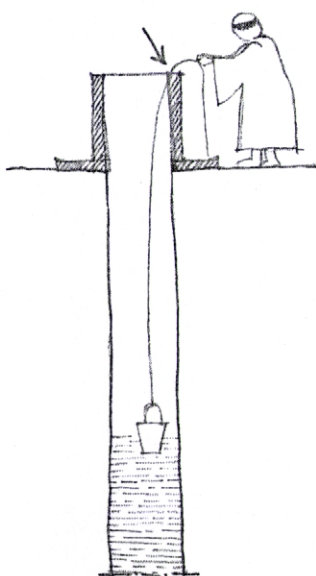
Fig. 111. Convento do Carmo de Vidigueira. Corte esquemático do poço do claustro.

Os blocos que formam as paredes deste poço, apresentam um grande desgaste provocado pelo uso contínuo de cordas e correntes, quando era necessário trazer água para cima. Os pontos erosionados concentram-se nos bordos centrais de cada face da pedra, nos quais as juntas de união das peças se têm vindo a afastar e a permitir a deposição de água e alojamento de micro e macroorganismos, tornando-as deste modo em pontos de deterioração. Por outro lado, a base tornou-se côncava pelo desgaste dos pés.

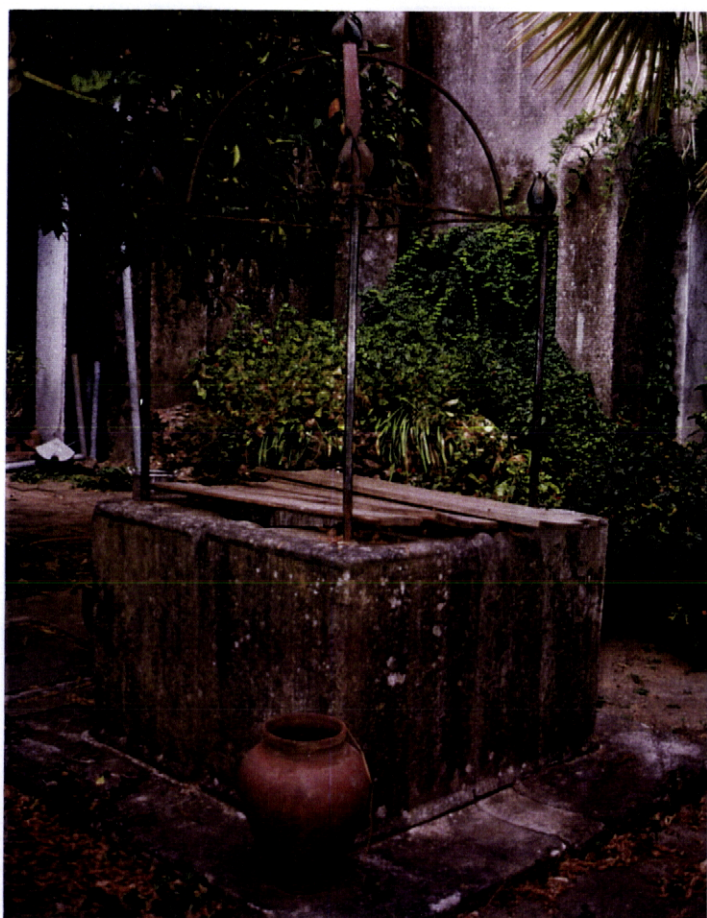
Um outro aspecto que esconde a beleza desta obra marmórea é a acção biológica que cobre, quase na sua totalidade, as superfícies. A presença dessa manifestação viva revela-se através de :

- Manchas esbranquiçadas ou acastanhadas de forma aproximadamente circular (os familiares bolores e fungos) que formam uma capa. As hifas lançam uma rede - o micélito - que constitui o aparelho de nutrição e parte permanente do fungo que tem a capacidade de desencadear reacções físico-químicas, como acções de biolixiviação, biocorrosão e bioabrasão²²³. Esses filamentos podem ou não penetrar nos cristais dos minerais, conforme o tipo de líquen: nos líquenes epilíticos, as hifas apenas aderem à superfície; nos líquenes endolíticos, as hifas ramificam-se por entre a estrutura cristalina aproveitando os vazios e discontinuidades, provocando em seguida uma desagregação mecânica. Depois vem a acção química pela segregação de ácido oxálico pelos referidos organismos e que dissolvem a calcite²²⁴;

- A deposição de sujidades, como partículas de carbono e sulfatos, desencadeia o mecanismo de sulfatação do mármore que se manifesta através de um processo de formação de camadas claras e negras de gesso, (nas **figs. 112 e 113**, o caso não toma as proporções desastrosas de , por exemplo, um calcário da Batalha), em que o carbonato de cálcio é transformado em sulfato de cálcio devido à acção das chuvas ácidas e poluição geral da atmosfera.

Fig. 112 - Convento do Carmo de Vidigueira.
Claustro. Poço em mármore

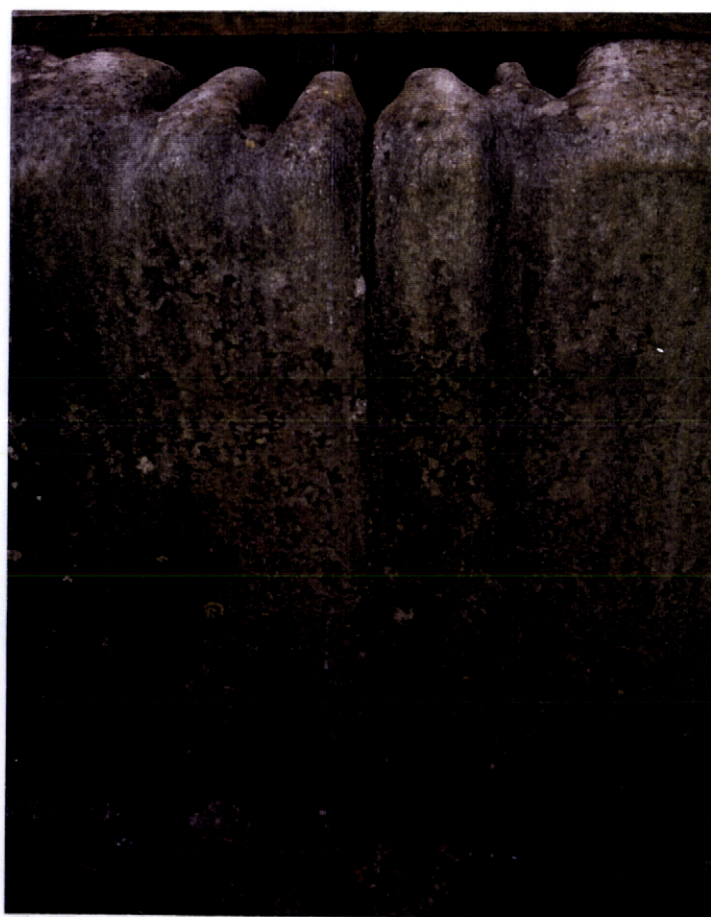
Fig. 113 - Convento do Carmo de Vidigueira.
Claustro. Poço em mármore, pormenor

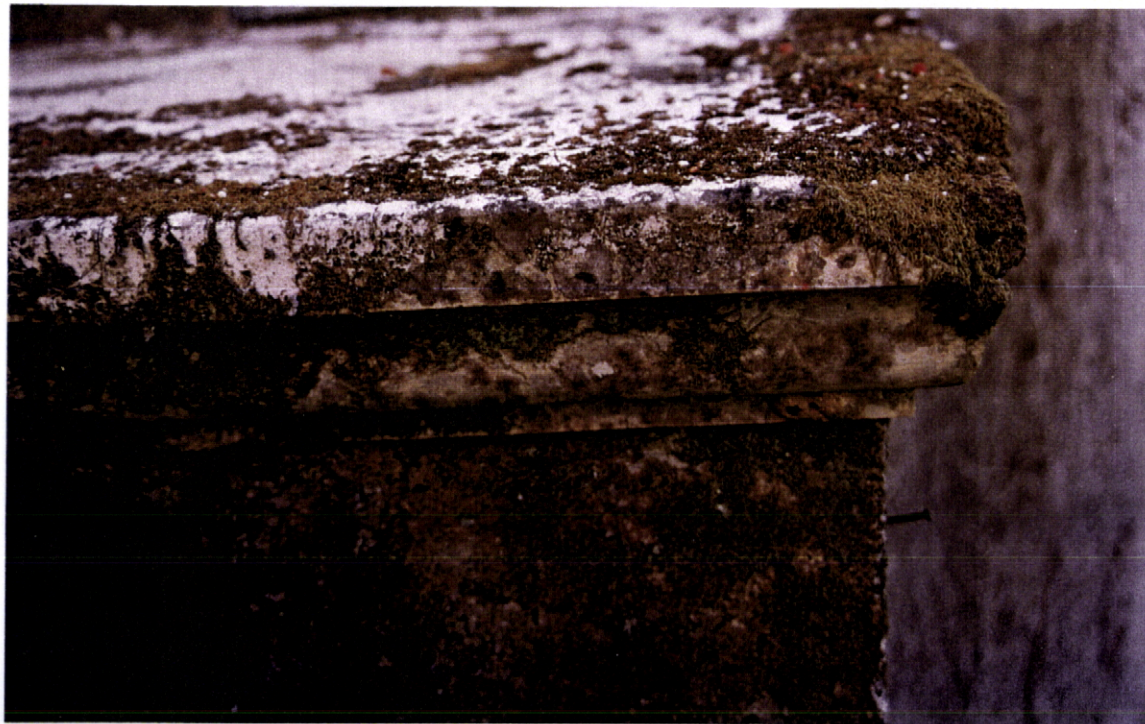
O tampo da mesa em altar em mármore, apresenta uma infestação biológica semelhante à da cantaria do poço, se bem que o microclima envolvente seja diferente (**fig. 115**):

É natural que uma pedra que esteve sempre dentro de uma igreja, tenha sido imediatamente atacada por fungos e bactérias a partir do momento em que fica exposta às intempéries e num espaço de tempo menor que as do poço (**fig. 115**):

- A superfície é mais rugosa. O tratamento superficial está menos cuidado e somente preparado para ambientes interiores;
- Apresenta maior porosidade e grau de permeabilidade à água;
- Possibilidade da estrutura cristalina ser menos coesa e portanto, resistir menos ao choque e à desagregação, como se observa nos bordos.

Fig. 115 - Tampo em
mármore da mesa em
altar, actualmente sita
no jardim; outrora na
capela mor

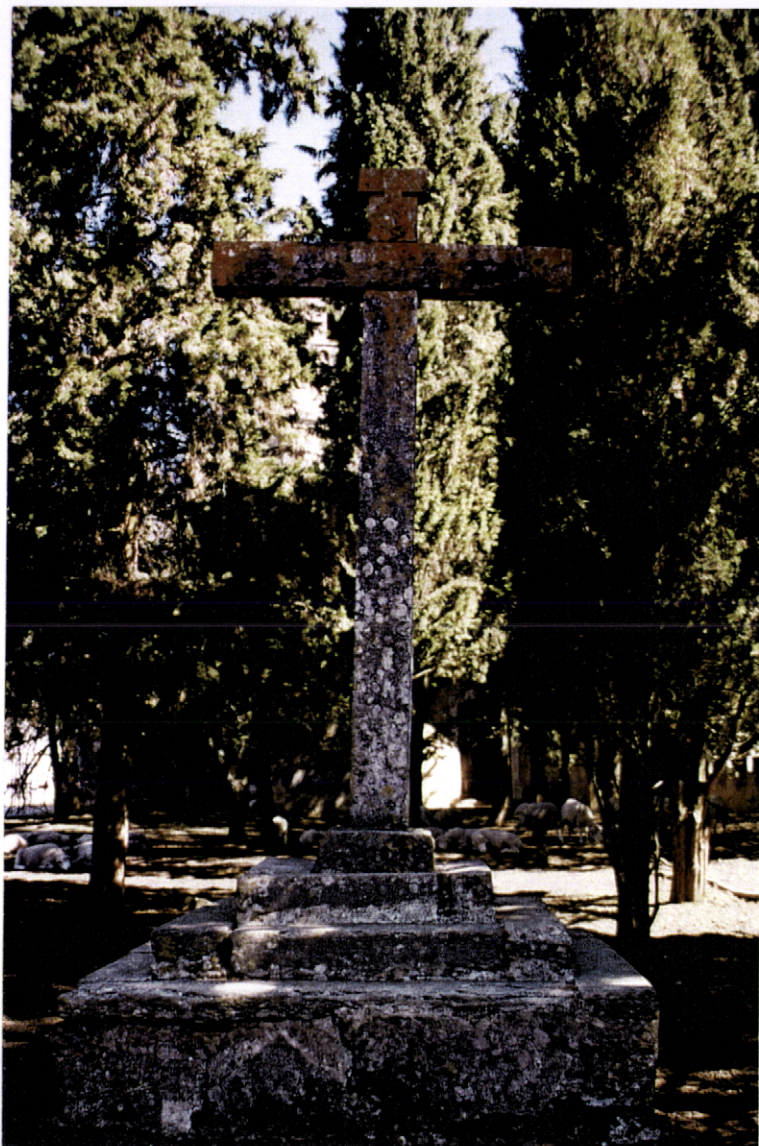
Fig.116. - Convento do Carmo de Vidigueira. Cruzeiro. Eixo da fachada da igreja.

Esta peça é a única que, desde o século XVII, não sofreu intervenção humana²²⁸. Aqui permaneceu, abandonada, sujeita às intempéries do clima e à mercê do rebanho de ovelhas. O seu estado geral é preocupante: a base ameaça perder estabilidade dado existir um grande distanciamento entre juntas, as superfícies esbatem - se perante os ataques da chuva, do vento e dos agentes biológicos, e a cruz demonstra um avançado grau de fissuração. Este último exemplo apresentado consegue reunir muitas das patologias que foram referidas, sintetizadas num só objecto.

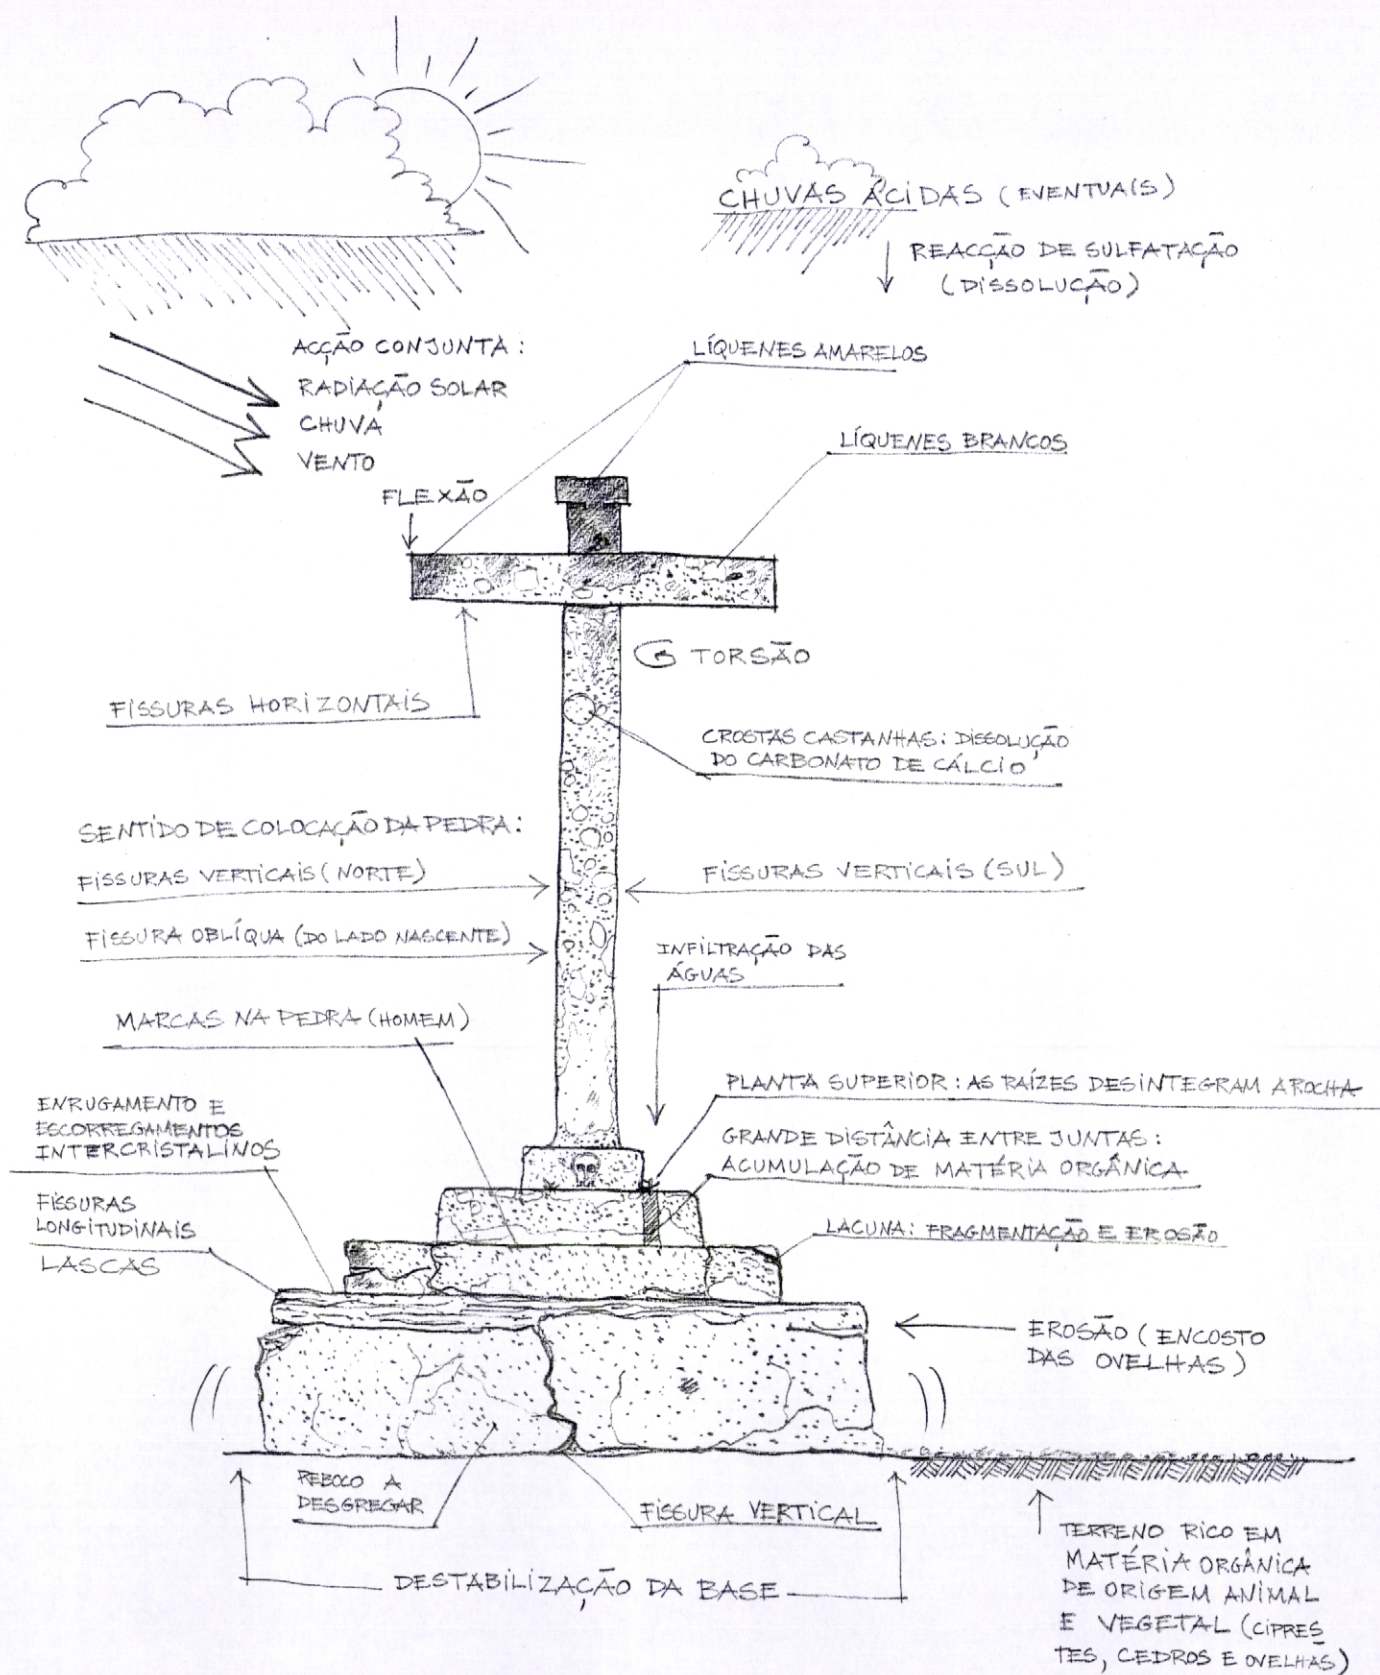
As alterações do mármore estão relacionadas com variados factores (vide **fig. 117**):

Fig. 117 – Convento do Carmo de Vidigueira. Síntese das patologias do cruzeiro

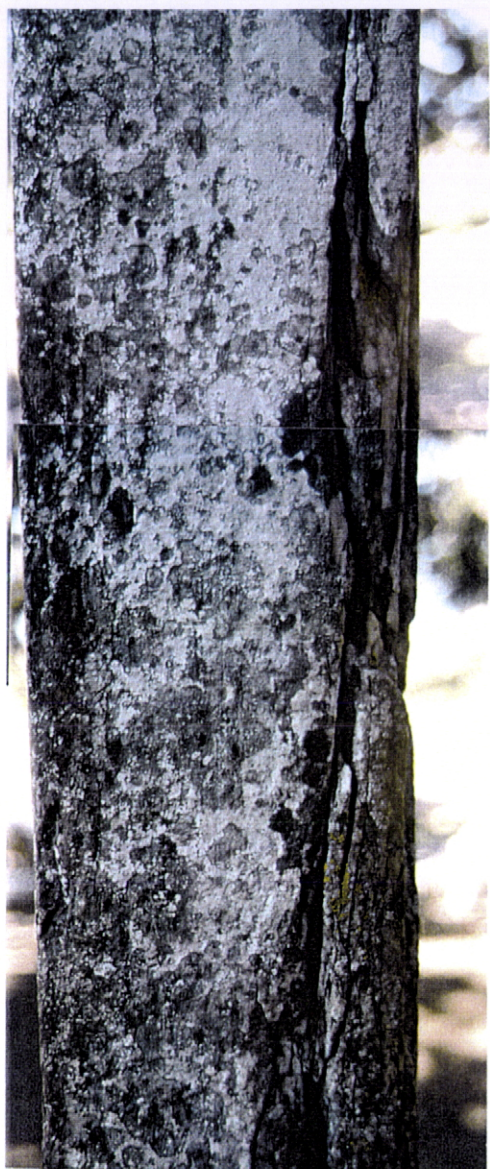
Fig. 119 - Pormenor do crucifixo, lado nascente

- A disseminação de crostas castanhas, compostas por gesso e óxidos de ferro provenientes dos veios ferrosos do mármore, é o resultado da dissolução do carbonato de cálcio, que deixa uma fina película à superfície da rocha (figs. 119 e 120).

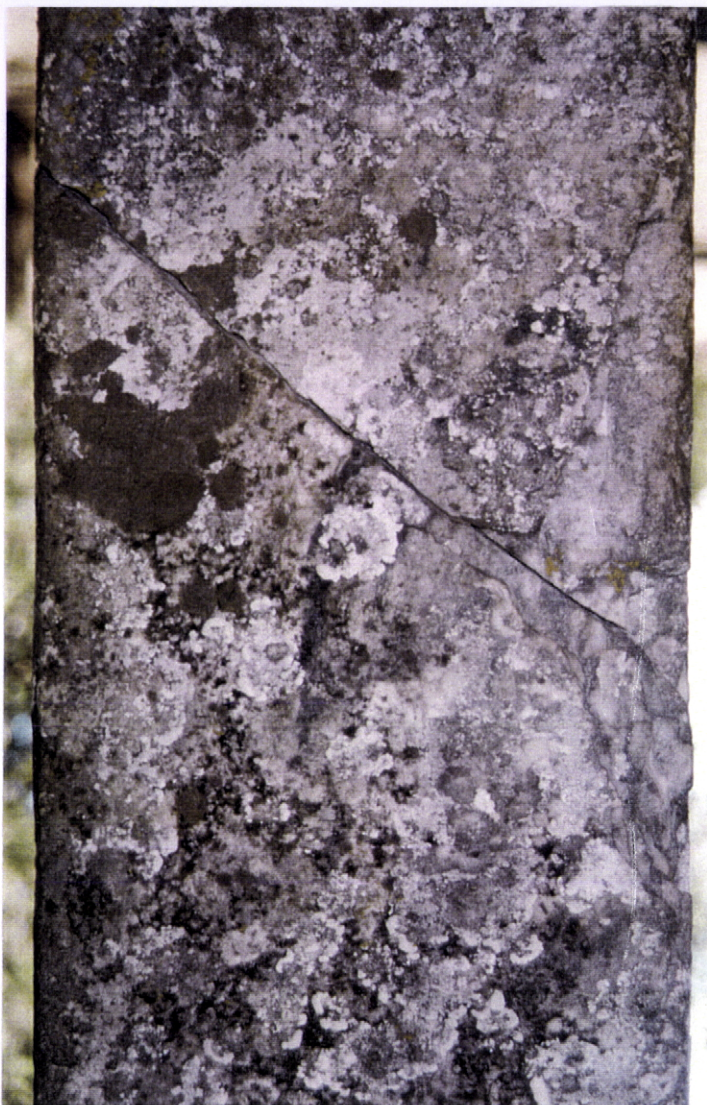
Fig. 120 - Pormenor do crucifixo, lado norte

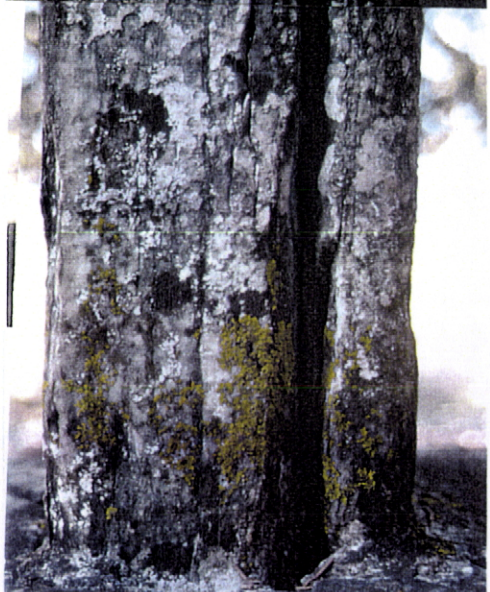
Fig. 118 - Pormenor do crucifixo, lado sul

- O fenómeno de fissuração não podia deixar de ocorrer, dado a exposição das pedras a um microclima hostil e que fornece uma energia com variações de intensidade. Tais amplitudes desenvolvem tensões internas que levam ao desligamento dos cristais na direcção das ligações mais fracas. Estas fracturas seguem, normalmente, a configuração das linhas e planos cristalinos, originando fissurações longitudinais (figs. 118, 119, 120 e 121); no entanto, também são encontradas outras com direcções perpendiculares (fig. 120) e oblíquas (fig. 119). A fissura surge quando a tensão de tracção é superior às forças de ligação dos cristais²³¹ e propaga - se entre os grãos, por “(…) as ligações intercristalinas terem energia superior às ligações intergranulares”²³². No caso da pedra vertical do crucifixo, a sobrecarga do braço pode não ser muito grande, mas de facto, é nesta direcção que a principal tensão está a ser exercida, coincidente com a orientação das fissuras. Como se observa, a sua propagação intergranular fez-se em cadeia e de baixo para cima, em reacção com a força exercida superiormente. A parte final desta fissura toma a forma de ramificações (fig. 118).

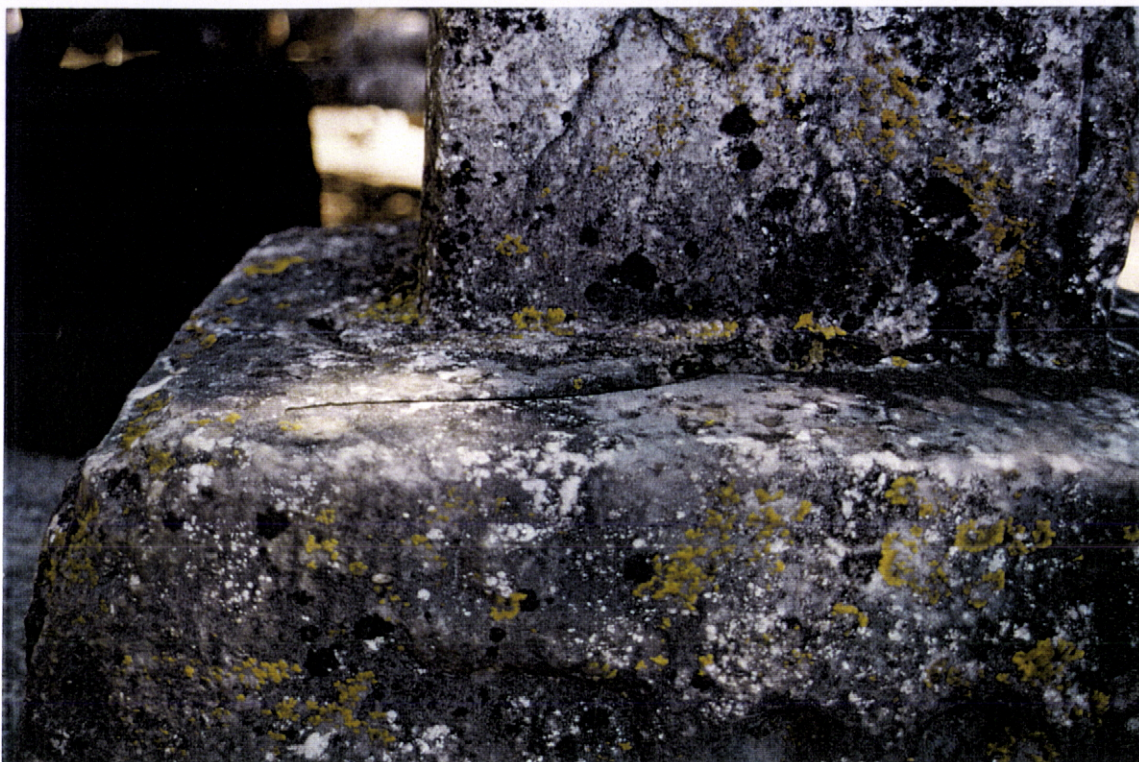
Fig. 121 – Convento do Carmo. Pormenor do crucifixo e base, lado poente

- Distorção da parte superior da pedra, devida ao *stress* do desprendimento quando a laje foi retirada da pedreira, ou ainda a uma acção conjunta de calor / frio / molhagem / secagem²²⁹. A aparência “enrugada” do mármore resulta destas acções físicas, como o fenómeno de elasticidade da calcite. A aplicação de forças de compressão produz “*escorregamentos intracristalinos por translação e geminações*”²³⁰. No entanto, ao observarmos de perfil, a laje encontra-se lascada, com gradações: as camadas mais finas encontram-se à superfície, enquanto que as últimas estão numa fase de laminação mais atrasada (a estrutura ainda tem alguma coerência). Em suma, “(…) o grau de orientação preferencial dos cristais de uma rocha calcária é o reflexo dos constrangimentos mecânicos sofridos). Os fragmentos desagregam - se por lascas e deixam as cicatrizes de desligamento, geralmente lineares, na rocha mais estável (fig. 121).

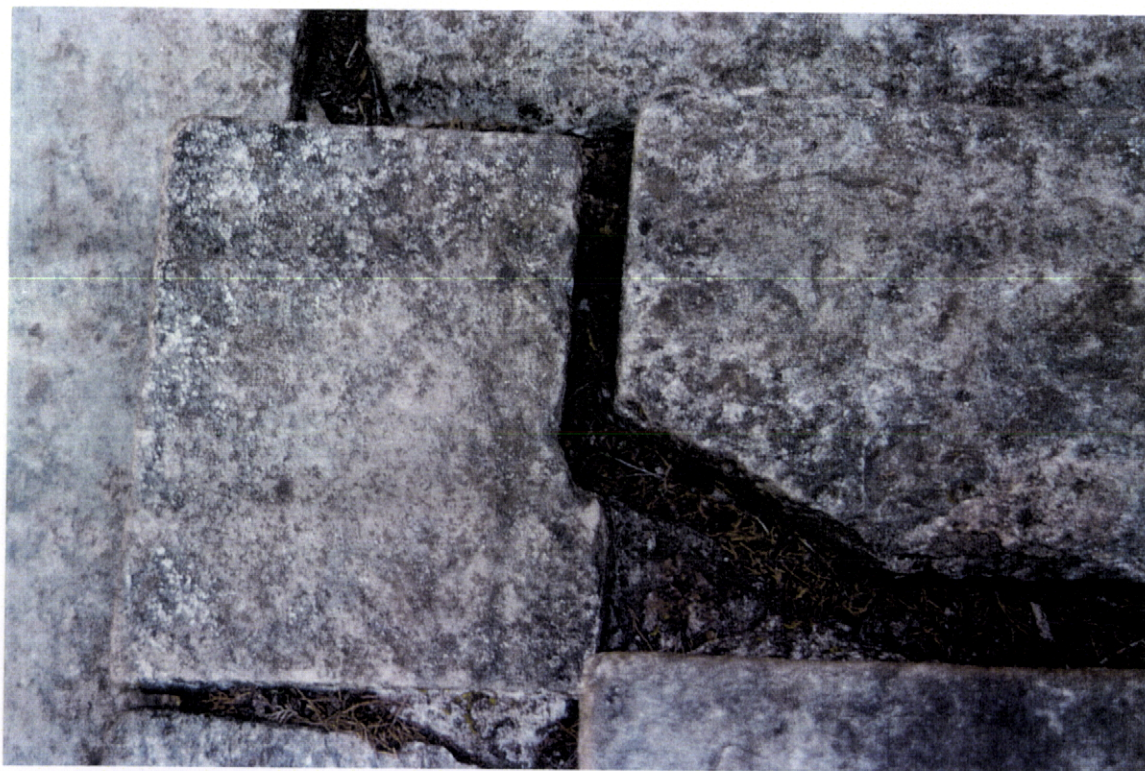
Fig. 122 - Convento do Carmo. Junção de pedras, base do crucifixo; planta

- Pedras fissuradas e juntas desligadas ou mesmo quebradas, conduzem a um movimento da estrutura, devido a um mau assentamento ou deficiente junção entre elementos²³³. As juntas abertas permitem a infiltração da água, a concentração de matéria orgânica e abrigo de microorganismos, algas, fungos, musgos e plantas superiores (fig. 122).
