**O Aqueduto do Convento de Cristo, em Tomar.  
Bases para uma proposta de Salvaguarda e Valorização.**

Dissertação do 7º curso de mestrado em recuperação do Património Arquitectónico e Paisagístico

Universidade de Évora  
Março de 2009

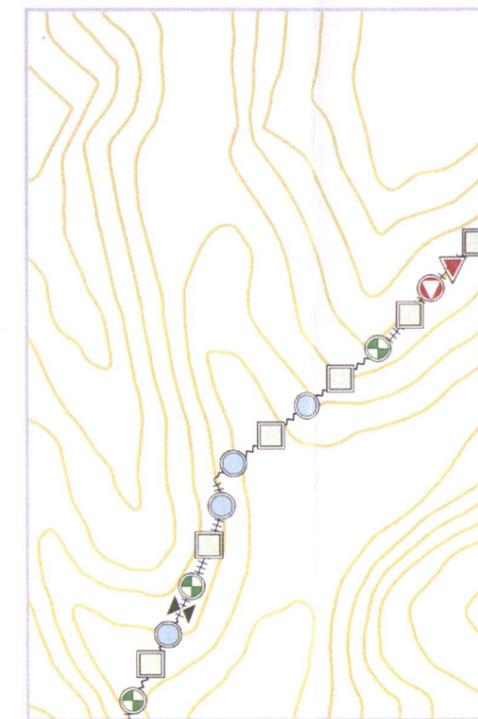
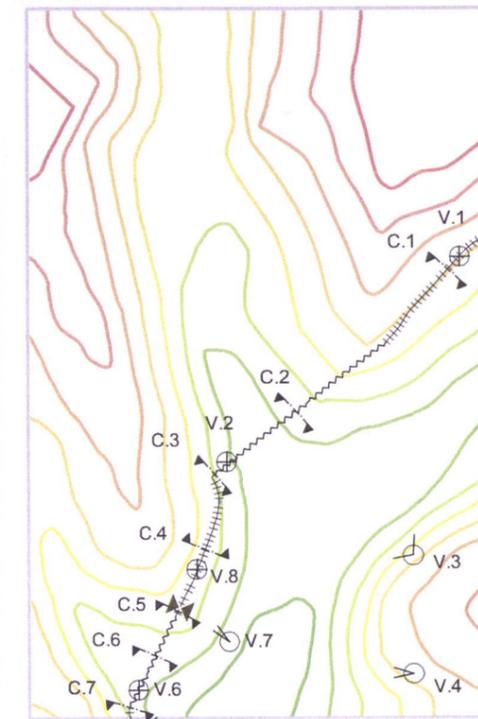
A zona de ruína identificada no modelo gráfico, que representa no local um abatimento de terras e das paredes da conduta, com a passagem criada para uma terreno privado onde a conduta foi trespassada, são os pontos mais visíveis de degradação nesta zona.

O estado de degradação aqui verificado, representa cerca de 20% do seu traçado e uma das causas que contribui para o desenvolvimento desta condição são a falta de paredes (50 %) e lajes de cobertura (90 %), na conduta.

Esta situação, tem originado o avanço livre dos agentes externos como os ataques da vegetação e as intempéries que fazem progredir o estado de conservação para uma degradação que atinge em alguns casos a designação de ruína.

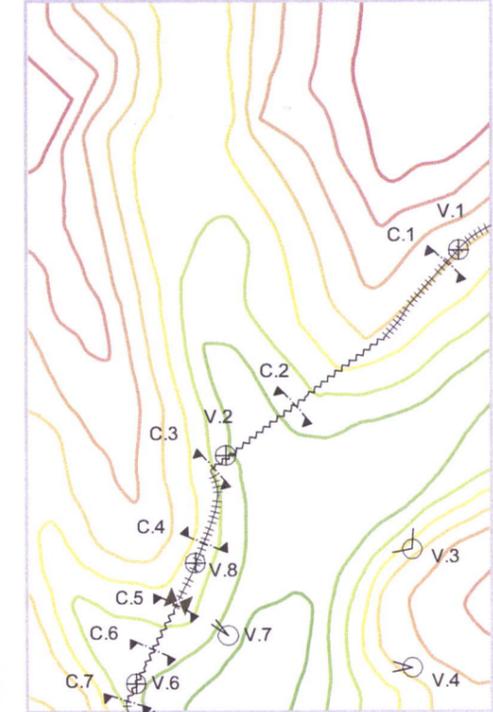
A zona de ruína identificada no modelo gráfico, que representa no local um abatimento de terras e das paredes da conduta, com a passagem criada para uma terreno privado onde a conduta foi trespassada, são os pontos mais visíveis de degradação nesta zona.

O estado de degradação aqui verificado, representa cerca de 20% do seu traçado e uma das causas que contribui para o desenvolvimento desta condição são a falta de paredes (50 %) e lajes de cobertura (90 %), na conduta.

Esta situação, tem originado o avanço livre dos agentes externos como os ataques da vegetação e as intempéries que fazem progredir o estado de conservação para uma degradação que atinge em alguns casos a designação de ruína.

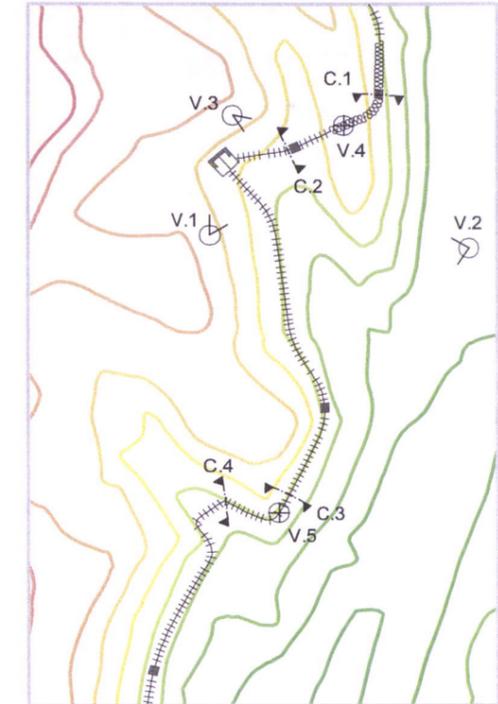
O estado de degradação aqui verificado, representa menos de 10% do seu traçado e uma das causas que contribui para o desenvolvimento desta condição são existência de aproximadamente 90% das lajes de cobertura.

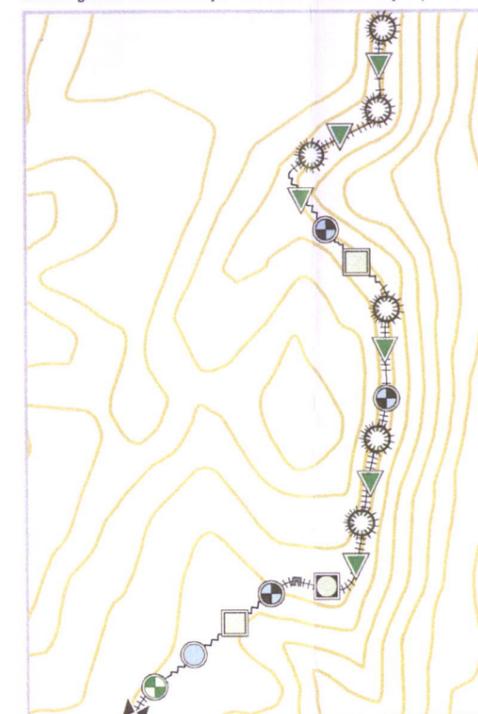
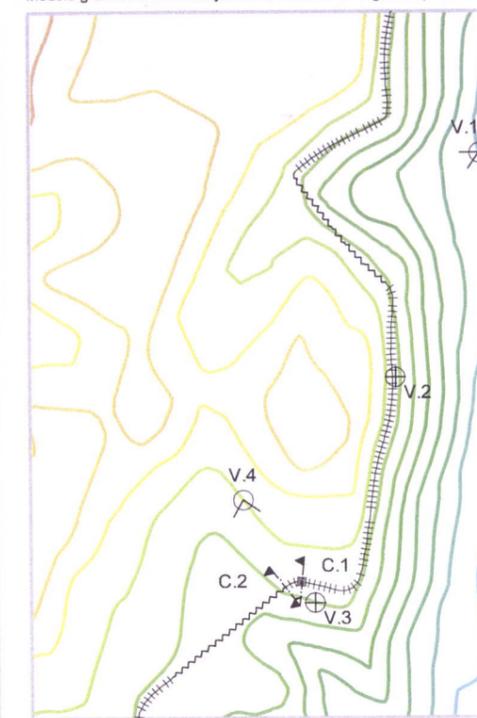
O estado de degradação aqui verificado, representa menos de 10% do seu traçado e uma das causas que contribui para o desenvolvimento desta condição é a falta de lajes de cobertura, estimada aproximadamente em 25% dos 40% de conduta inspeccionada nesta zona.

Importa salientar a grande solidez estrutural que os troços aéreos 5 e 6 apresentam e registar a existência de dois contrafortes a sul do troço aéreo 6.

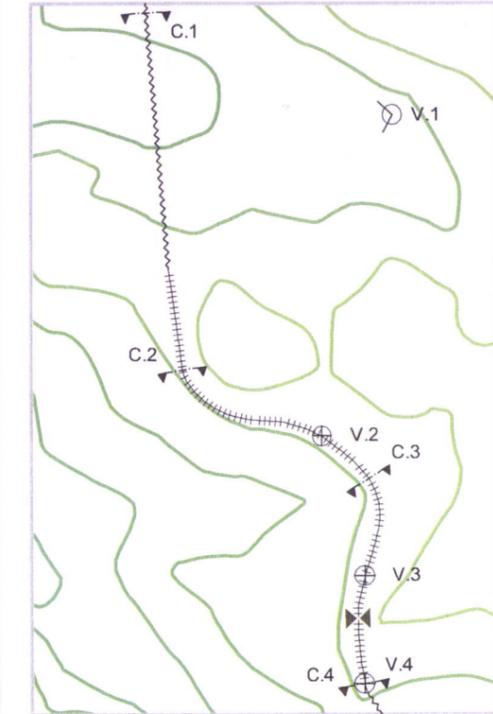
O estado de degradação aqui verificado é leve, sendo a falta de lajes de cobertura a anomalia mais presente, estimada aproximadamente em 75%.

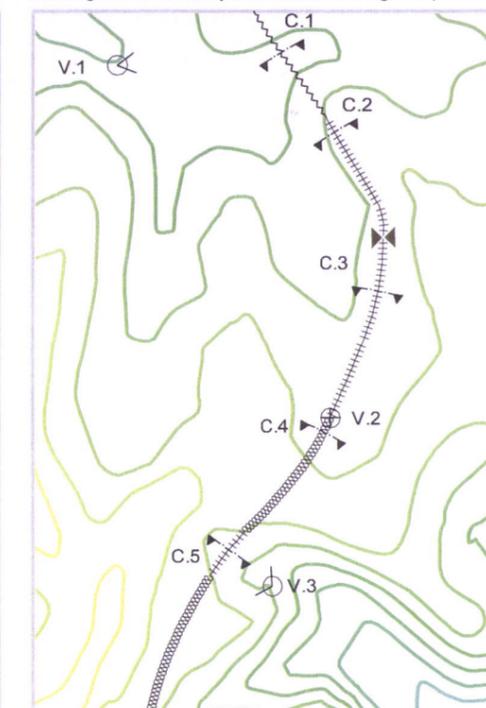
O estado de degradação aqui verificado é leve, sendo a falta de lajes de cobertura e as paredes da conduta a anomalia mais presente, estimada aproximadamente em 60%, sendo que cerca de 40% da conduta está selada por lajes de betão, registos da intervenção aqui realizada nos últimos 30 anos.

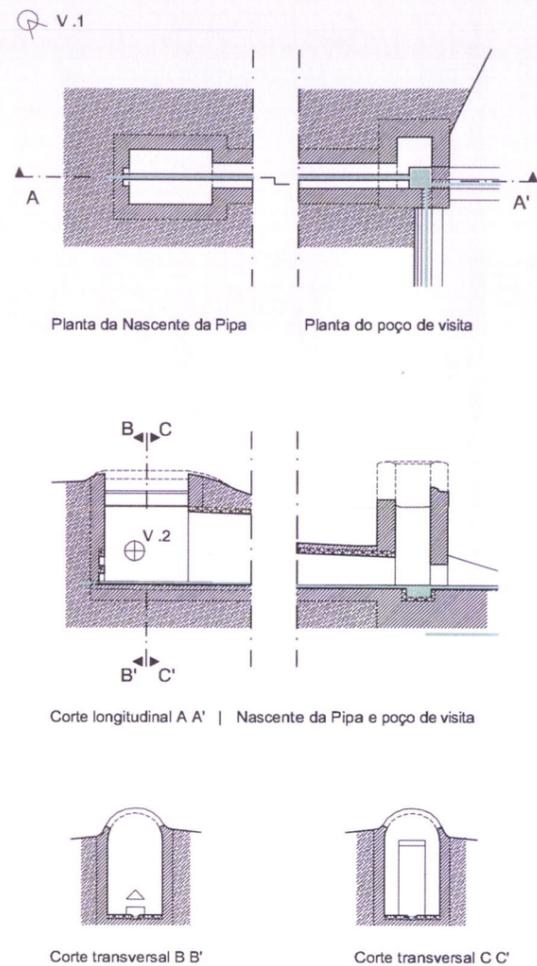
Poço de visita da Nascente da Pipa | Alçados

O poço de visitação e acesso ao interior da nascente apresenta um estado de ruína em desenvolvimento, sendo muito visíveis as inúmeras fissuras e falhas que rompem este edifício no interior e exterior.

Este poço cuja volumetria da forma original poderá estar perdida, apresenta um estado de conservação preocupante, sendo a sua consolidação uma urgência à salvaguarda deste sistema hidráulico nas características da adução e construção primitivas.

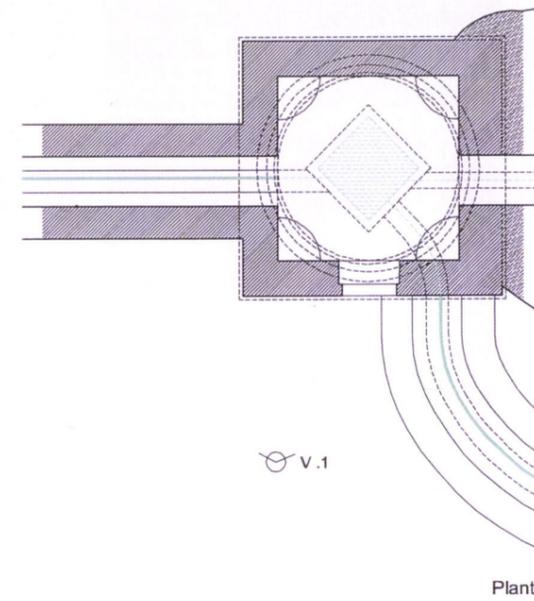
☉ v.1

São visíveis as formas de degradação do sistema de condução da água, por entupimento com terra que ocupa o interior do edifício de acesso à nascente.

As paredes deste edifício apresentam no interior um estado de degradação moderado, sendo visíveis as fissuras e falhas provenientes de um grande teor de humidade no interior, aparentemente causado pela obstrução por terra do sistema adutor. A consequente retenção de água nesta zona, induz à sua distribuição sua proliferação por capilaridade em todo o edifício, tornando-o permeável à absorção e desenvolvimento de formas de degradação associadas ao excesso de humidade, que, aliadas ao aumento de peso que no nosso entender esta estrutura recebeu na intervenção realizada, coloca em risco o futuro da estabilidade estrutural do edifício da Nascente do Cú-Alagado.

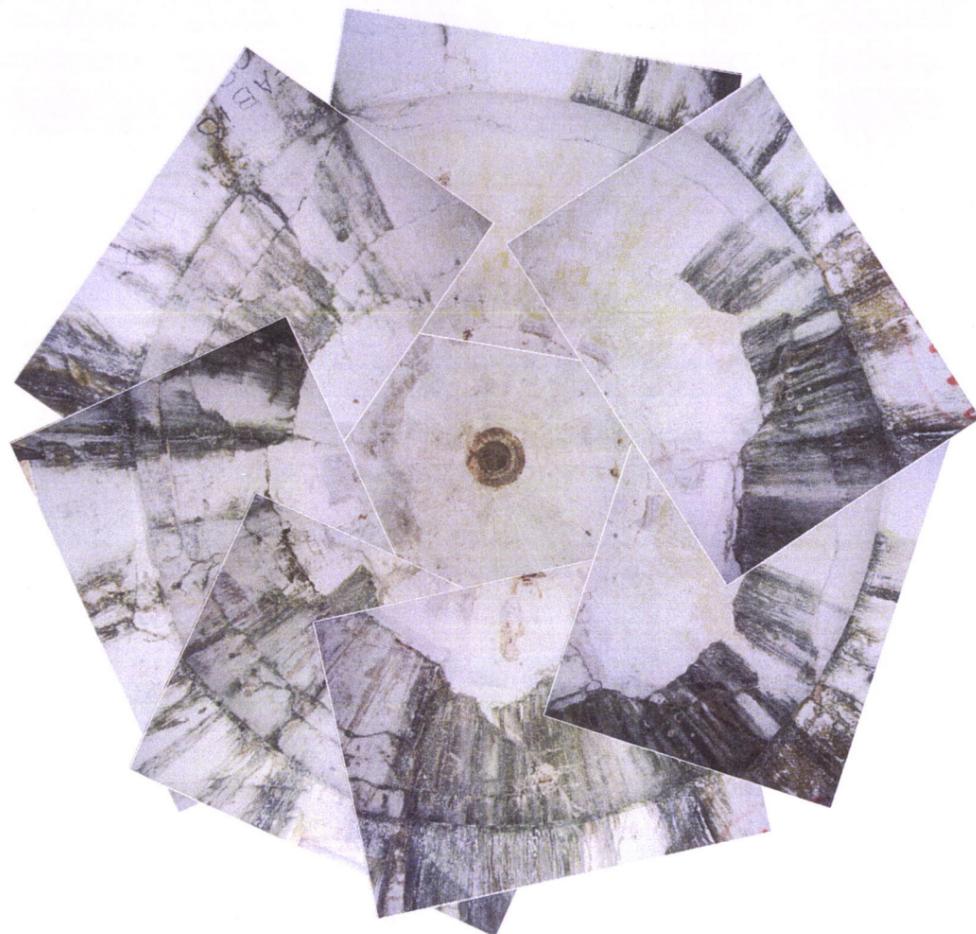
OBSERVAÇÕES AO ESTADO DE CONSERVAÇÃO DA COBERTURA EM ABOBADA ESFÉRICA

O avançado estado de degradação dos elementos decorativos nesta cobertura atinge neste momento cerca de 70% da superfície.

A par com o avanço do estado de degradação dos elementos decorativos, verifica-se nesta estrutura um grande número de fissuras, tendo algumas destas atingindo já uma expressão de lacuna, colocando à vista o aparelho de tijolo da superfície esférica da cobertura.
