O Real Convento de Nossa Senhora da Esperança de Vila Viçosa

As pinturas murais: História, Conservação e Restauro

TOMO II

Dissertação de Mestrado em Recuperação do Património Arquitectónico e
Paisagístico

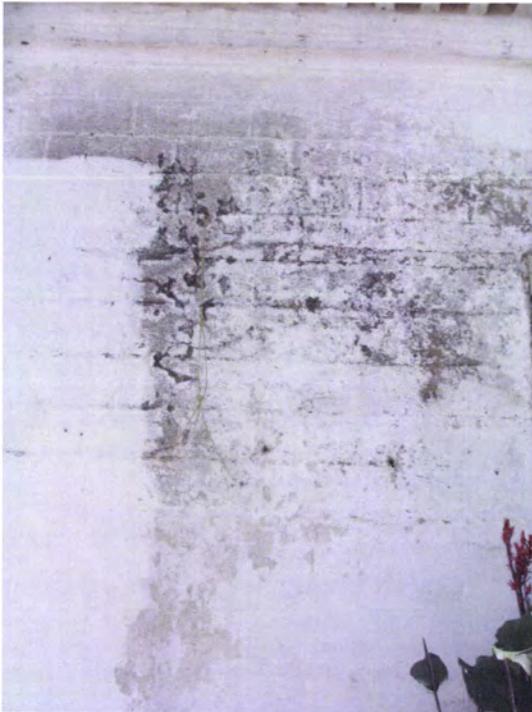
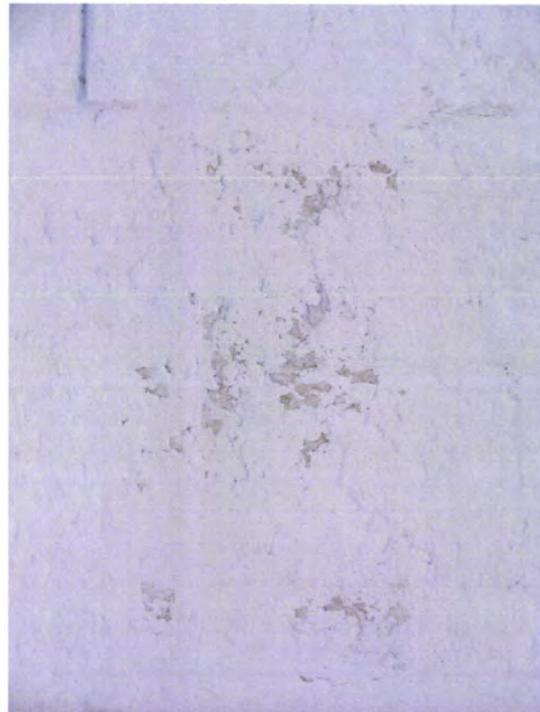
Figs. 618- 623. Alguns efeitos da presença de humidade nas paredes do edifício.

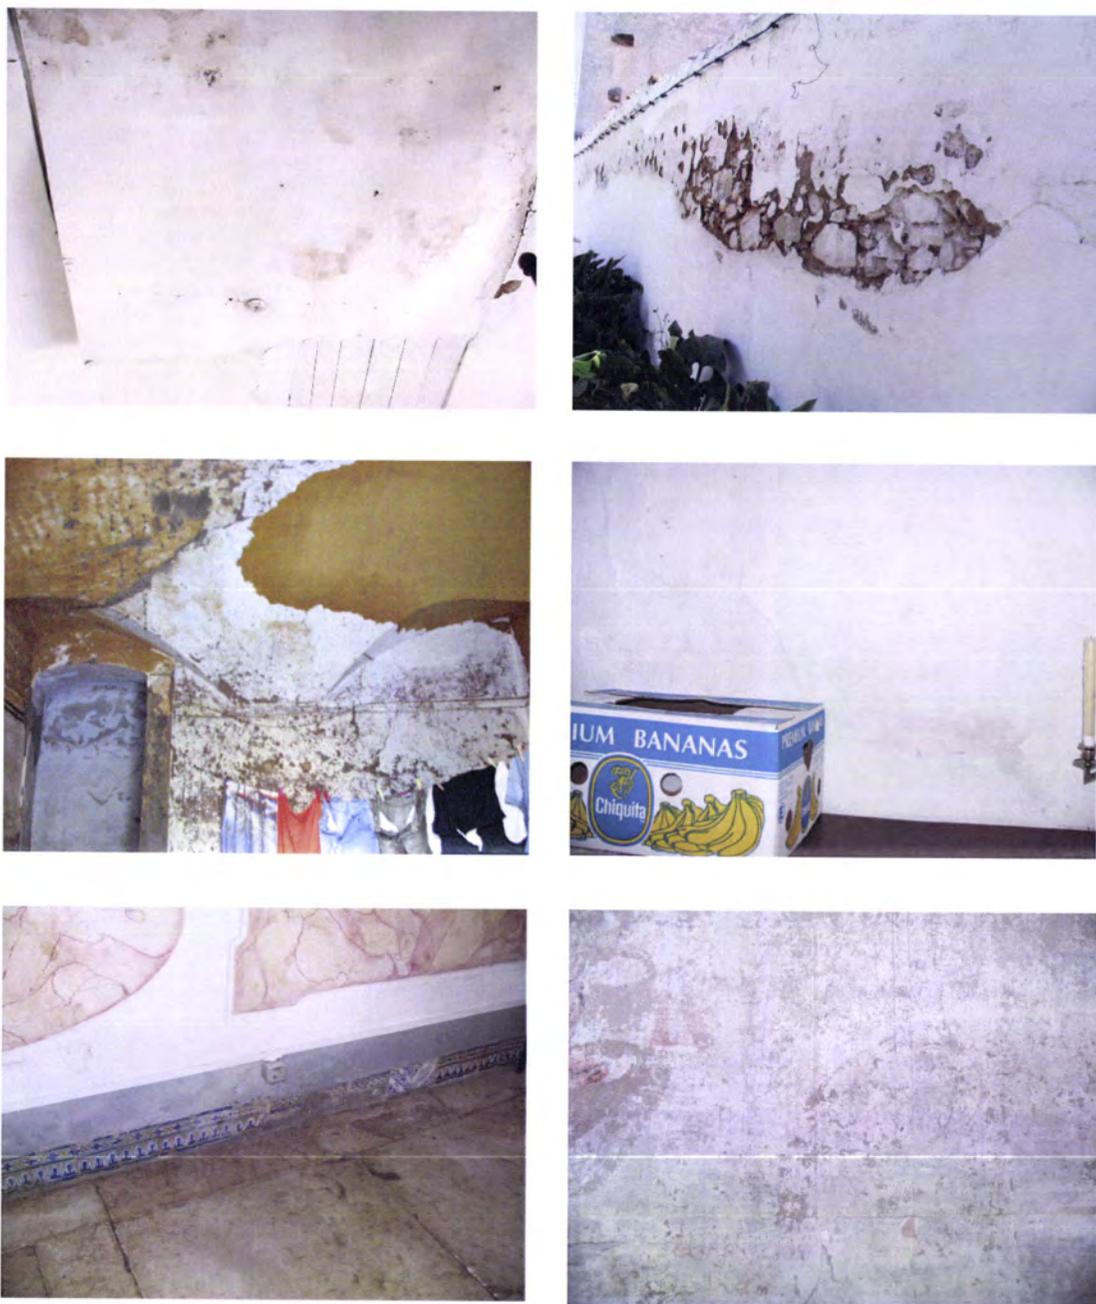
Figs. 624- 629. Alguns efeitos da presença de humidade nas paredes do edifício.

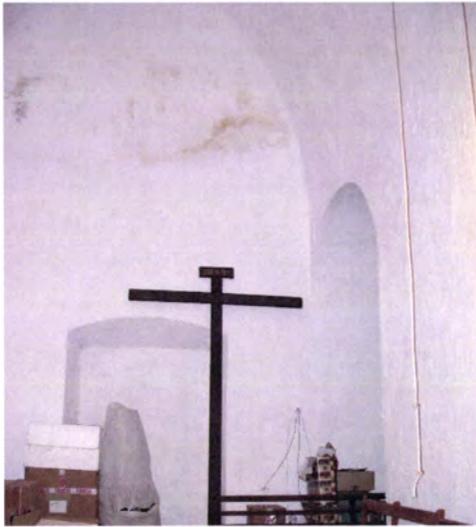
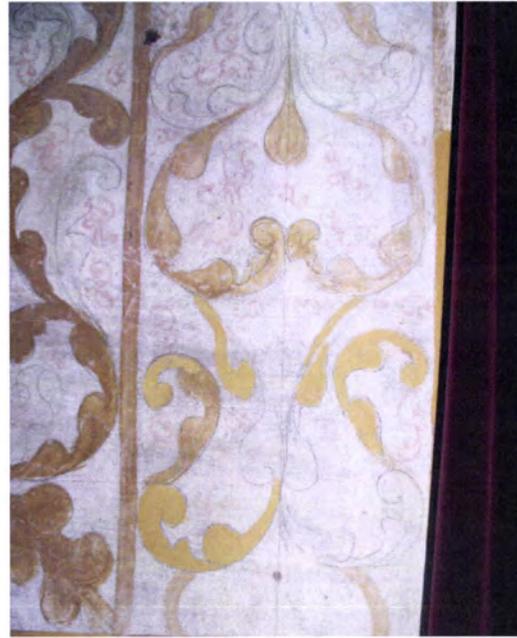
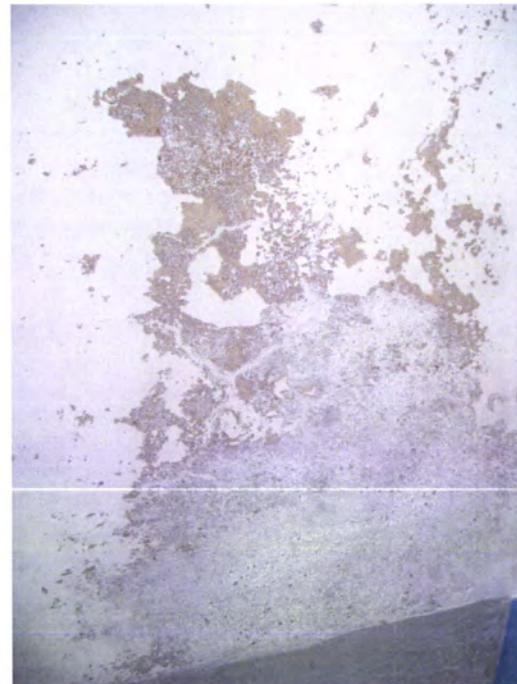
Figs. 630- 634. Alguns efeitos da presença de humidade nas paredes do edifício

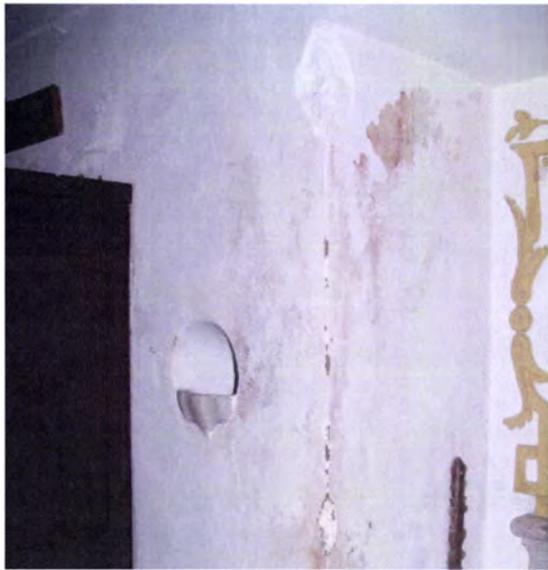
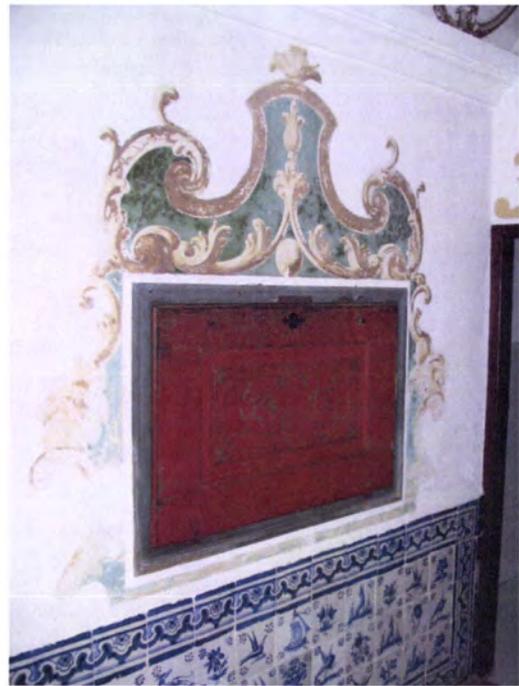
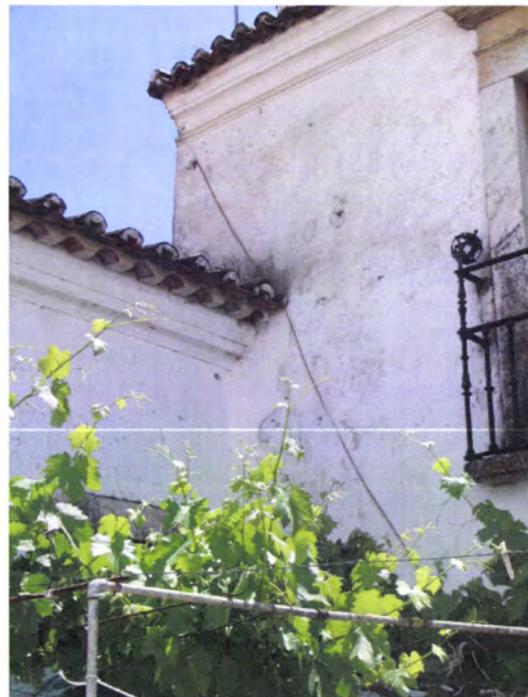
Figs. 635-639. Alguns efeitos da presença de humidade nas paredes do edifício

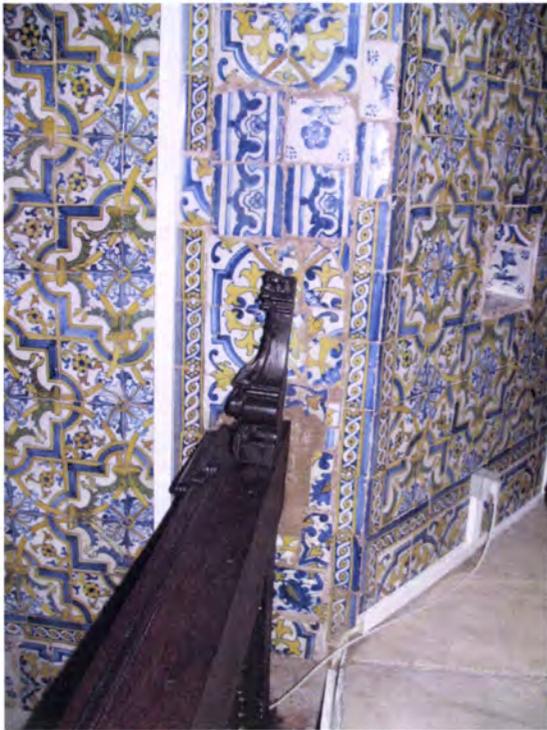
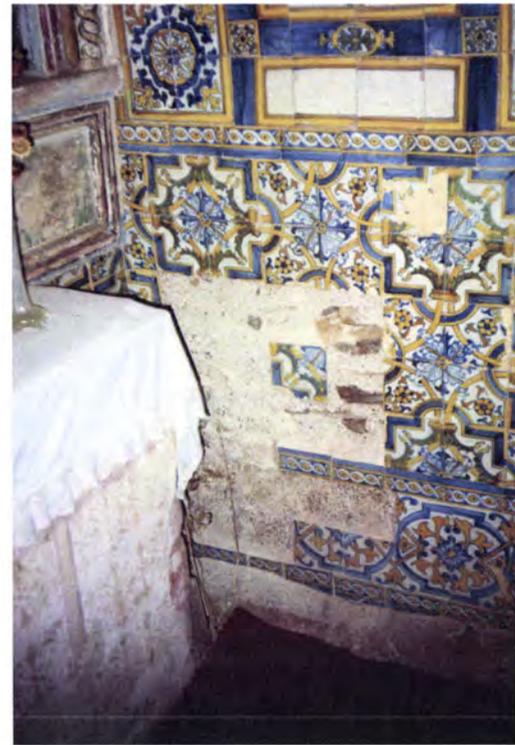
Figs. 640- 644 Manutenção deficiente, intervenções desadequadas, destruição intencional, destruição devida à presença de sais.

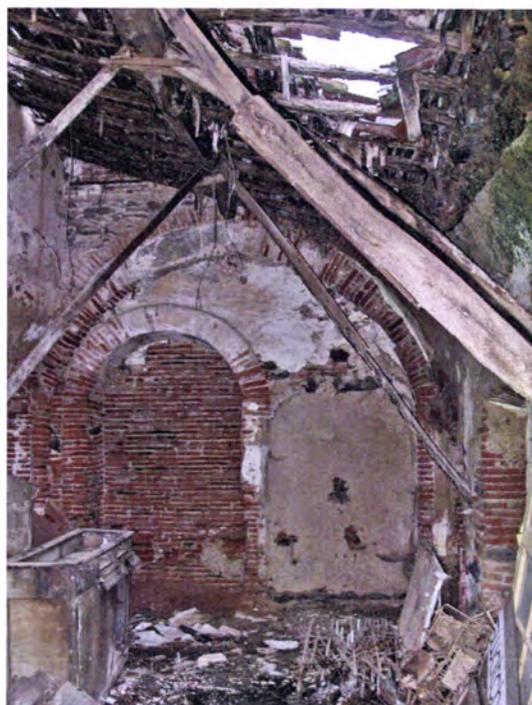
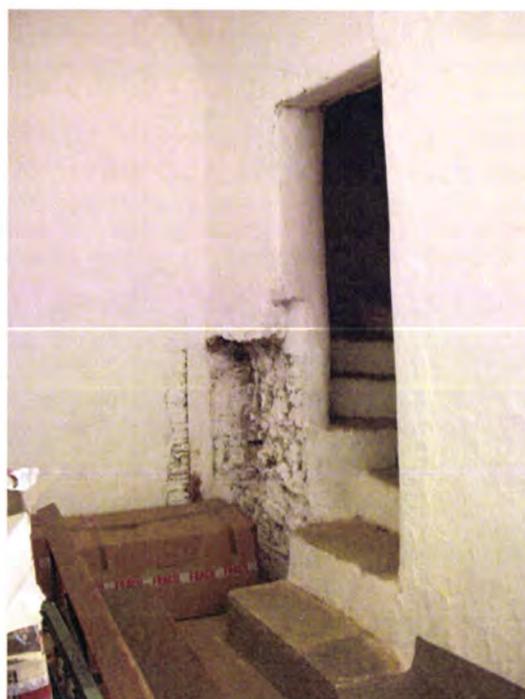
Figs. 645- 650. Outras causas de degradação; abandono, falta de manutenção, incúria. Decaimento do Convento da Esperança.

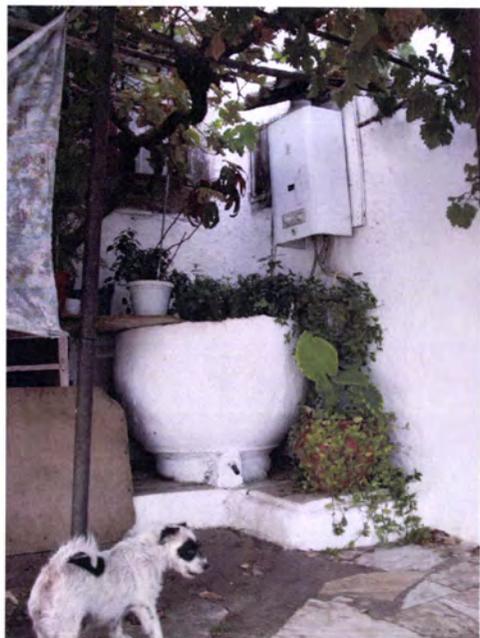
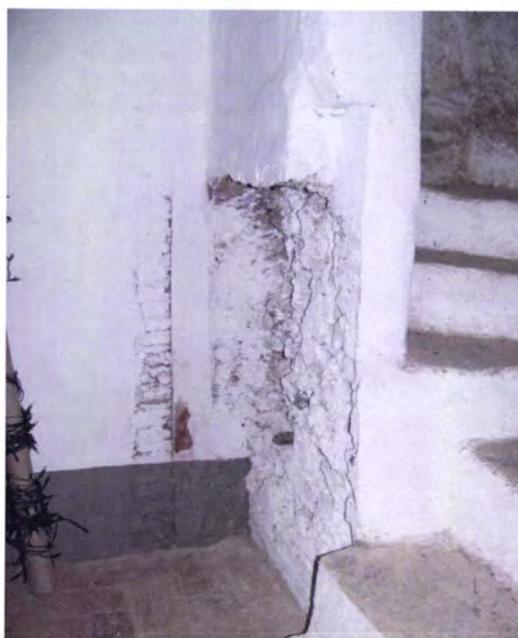
Figs. 651-656. Novos usos. Decaimento e inadequadas intervenções e adaptações.

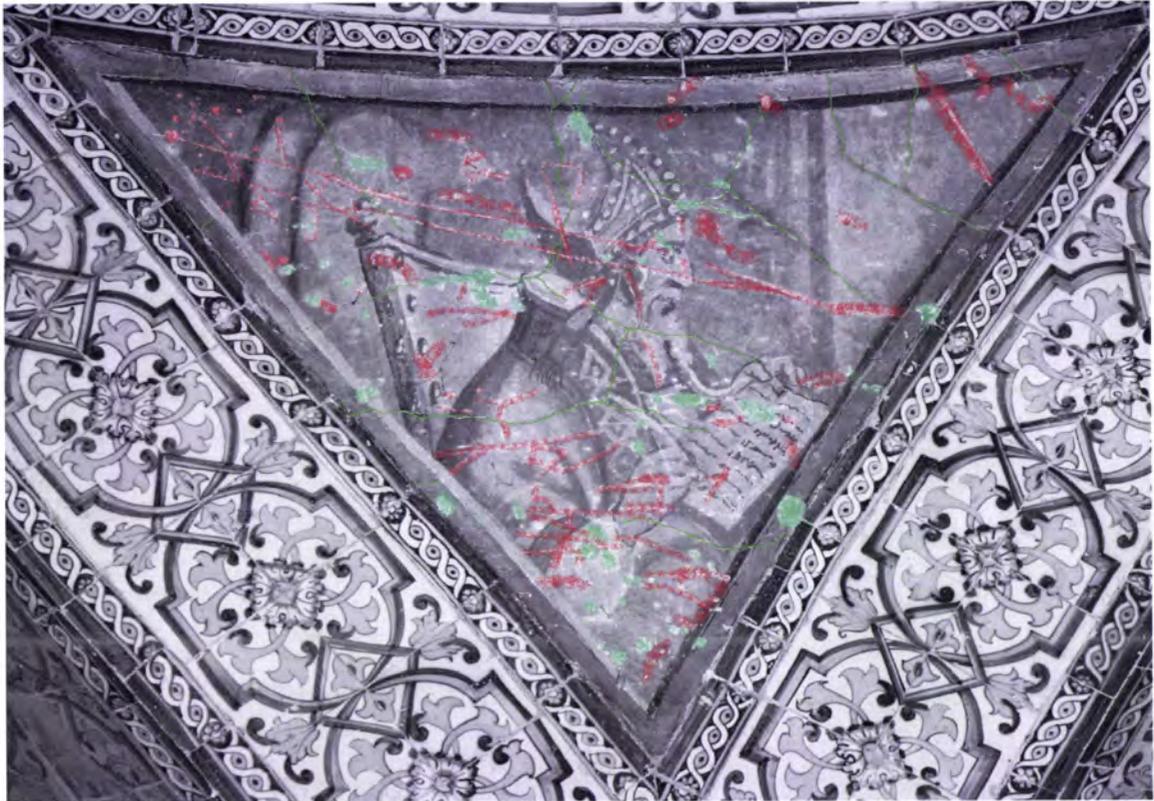
Fig. 701. Cúpula da Capela-mor – “ Santo Agostinho”. Mapeamento de Patologias

Zona escurecida; fungos ? (devido à presença de humidade)

Fissuras

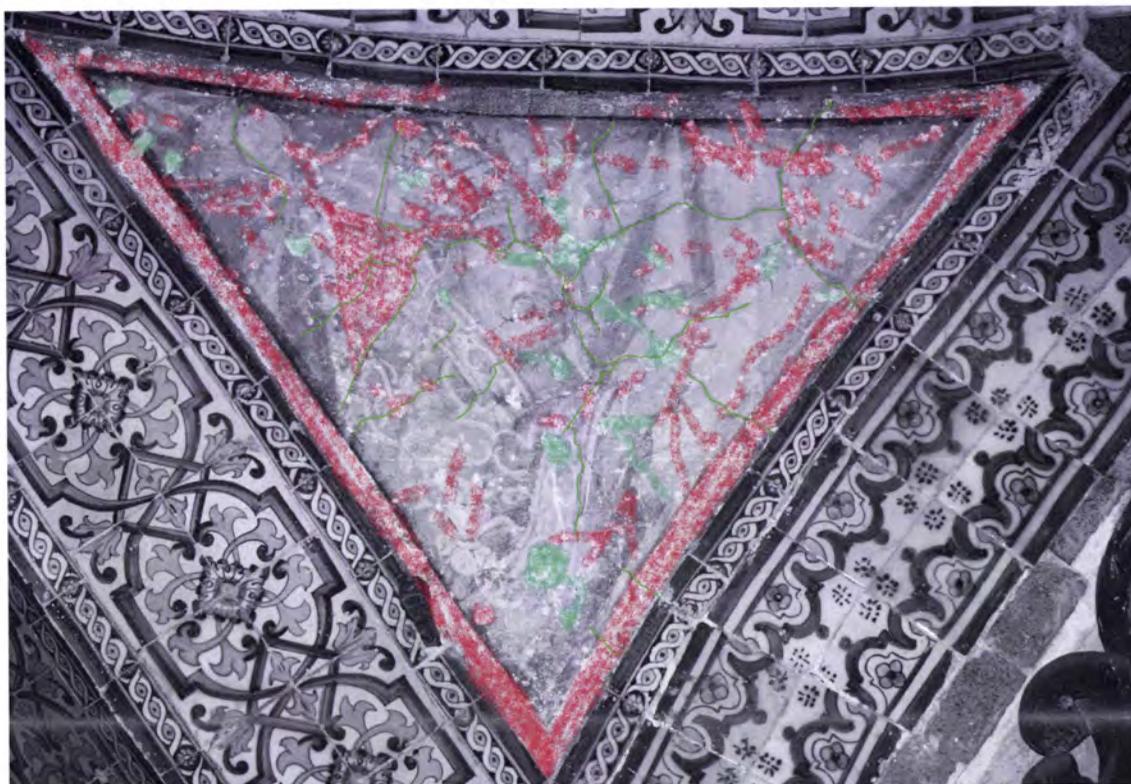
Fig. 702. Cúpula da Capela-mor - "São Gregório Magno". Mapeamento de patologias

Fissuras

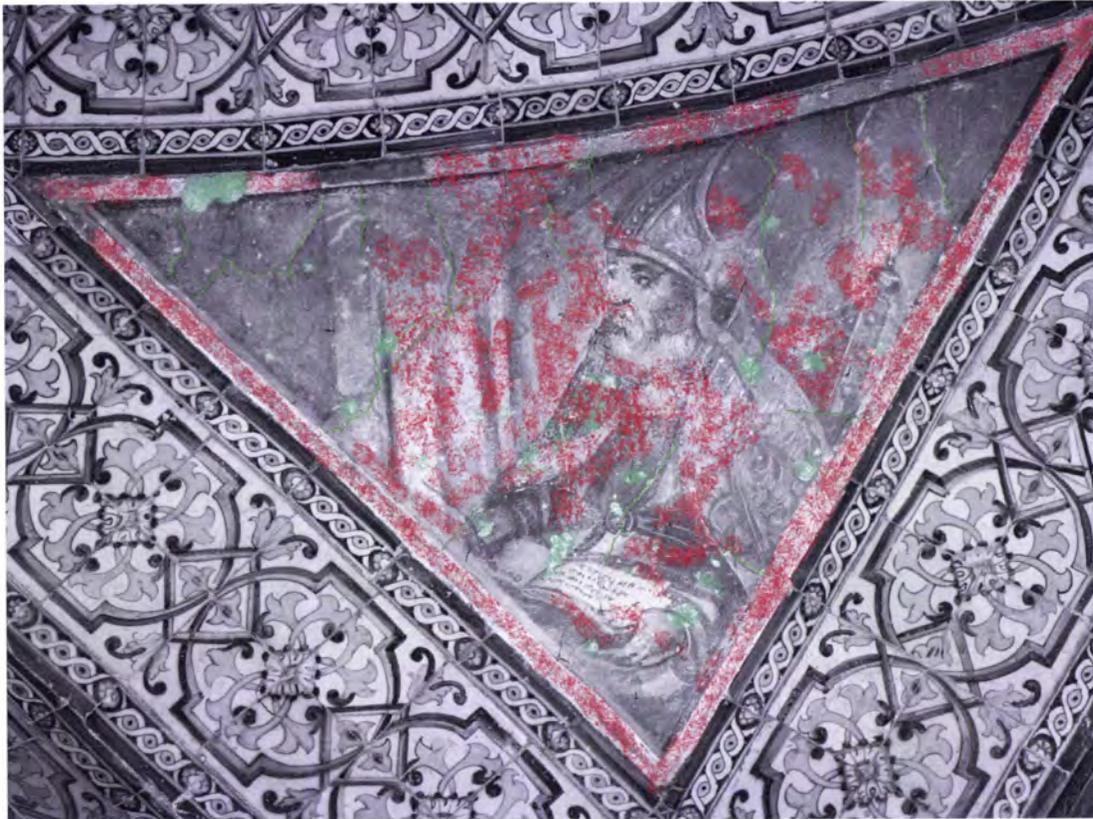
Fig. 703. Cúpula da Capela-mor – “São Jerónimo”. Mapeamento de patologias

Fissuras

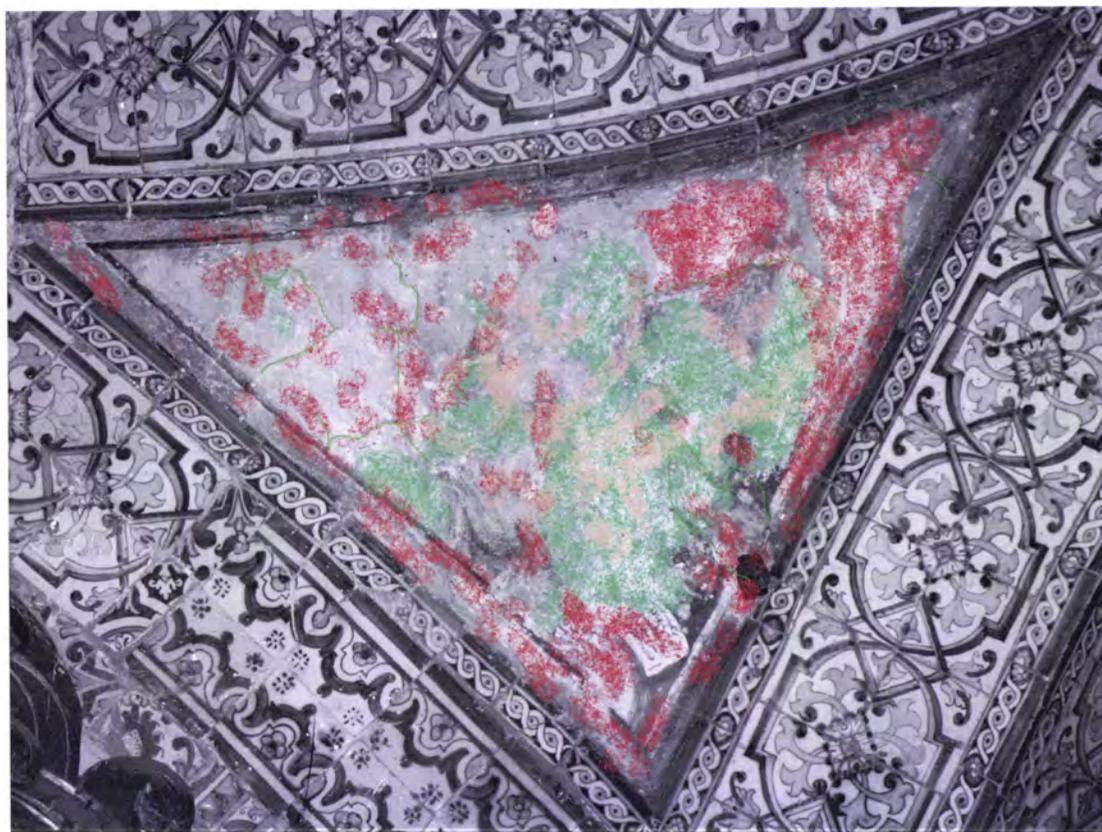
Fig. 704. Cúpula da Capela-mor – “Santo Ambrósio”. Mapeamento de patologias

Fissuras

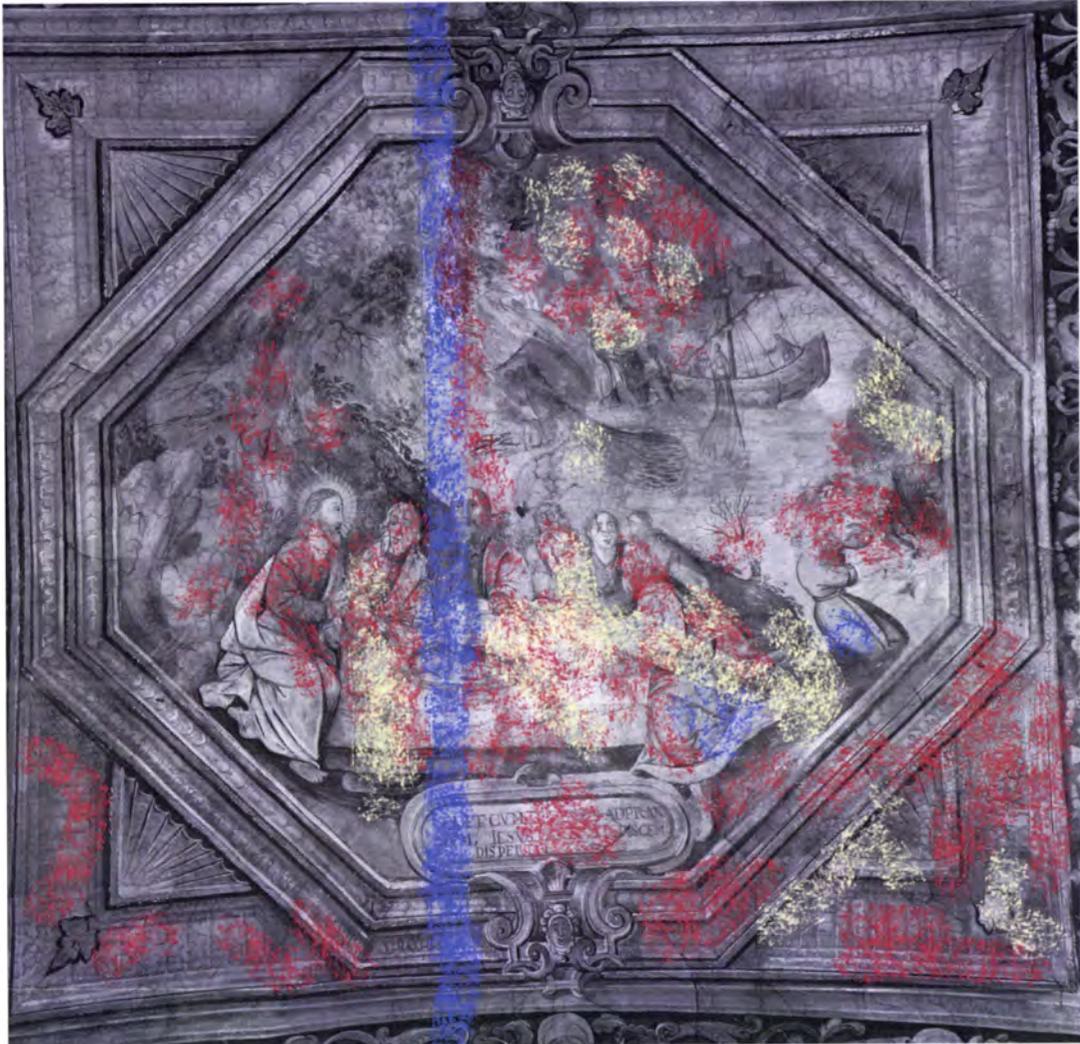
Fig. 706. Abóbada da nave central. "Aparição de Jesus na Galileia". Mapeamento de patologias.

Zona descolorada (devido á presença de humidade)

Presença de saís (devido á presença de humidade)

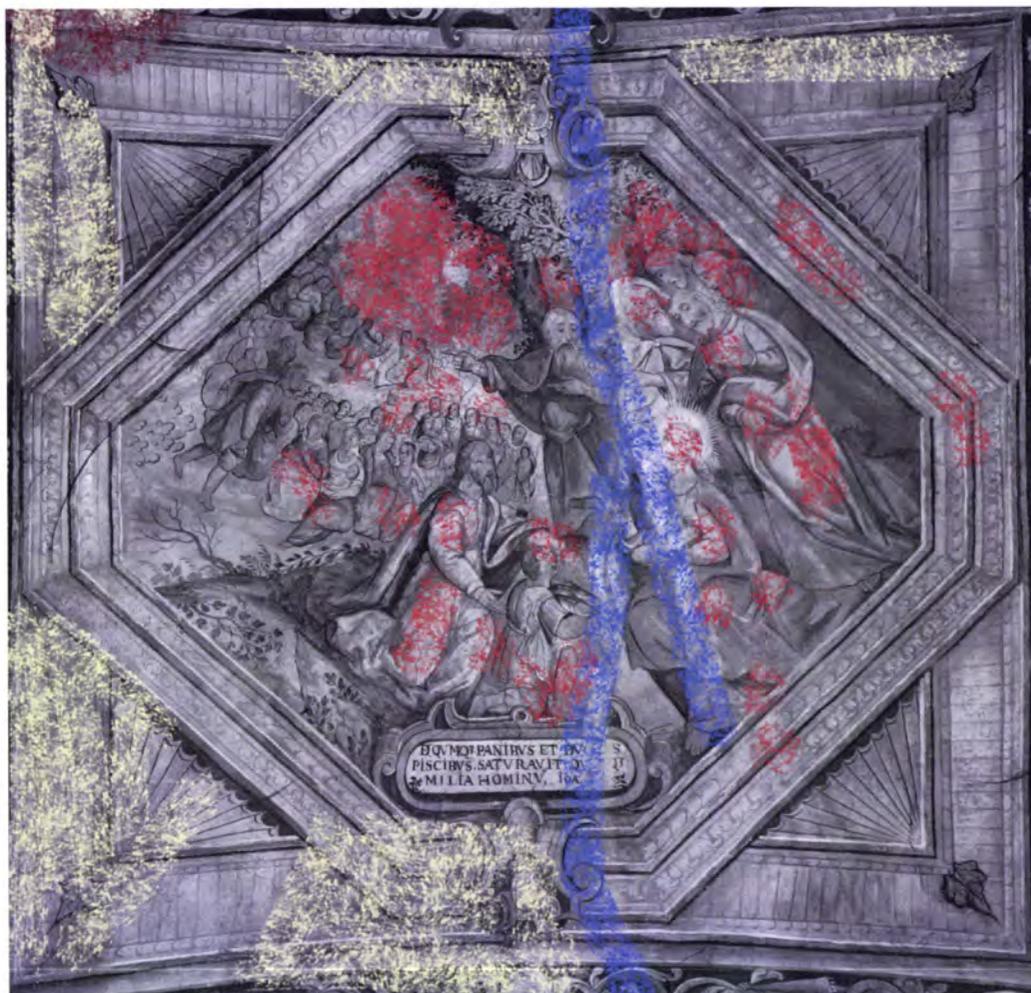
Fig. 707. Abóbada da nave central. “Multiplicação dos pães e peixes”. Mapeamento de patologias.

Zona descolorada (devido à presença de humidade)

Presença de sais (devido à presença de humidade)

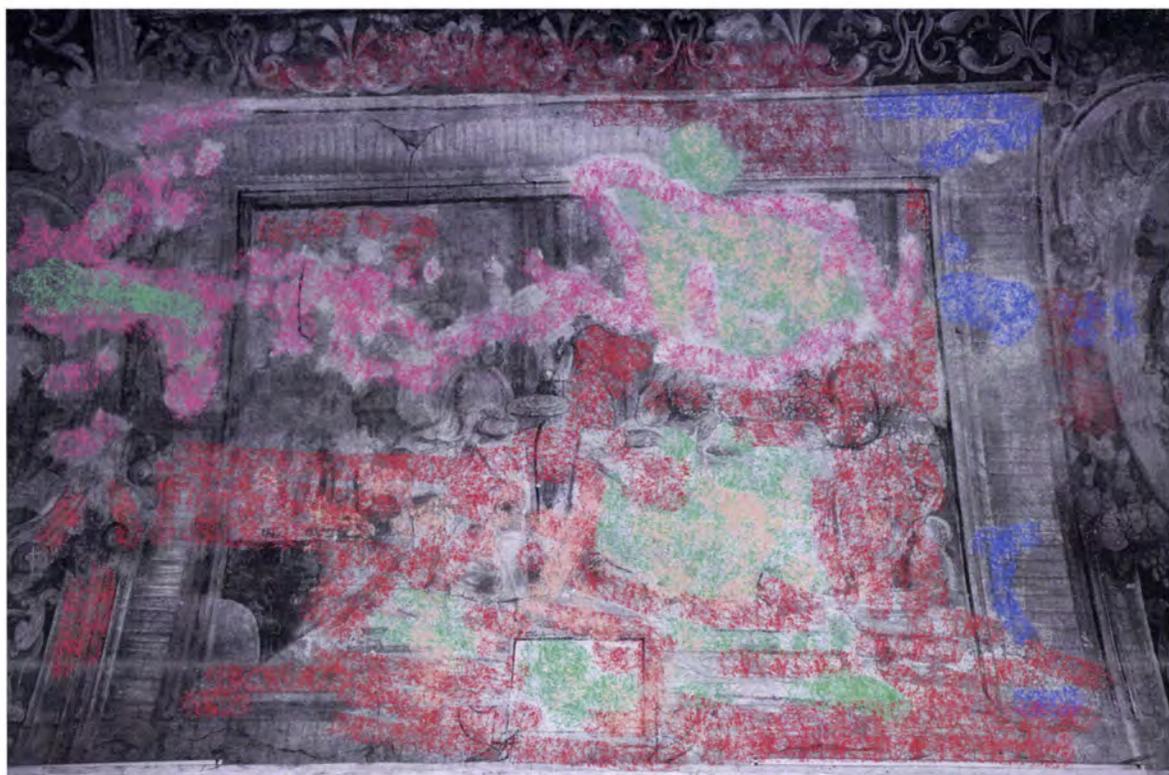
Fig. 708. Abóbada da nave central. “Ceia de Emáus”. Mapeamento de patologias.

Zona escurecida (devido à presença de humidade)

Presença de sais (devido à presença de humidade)

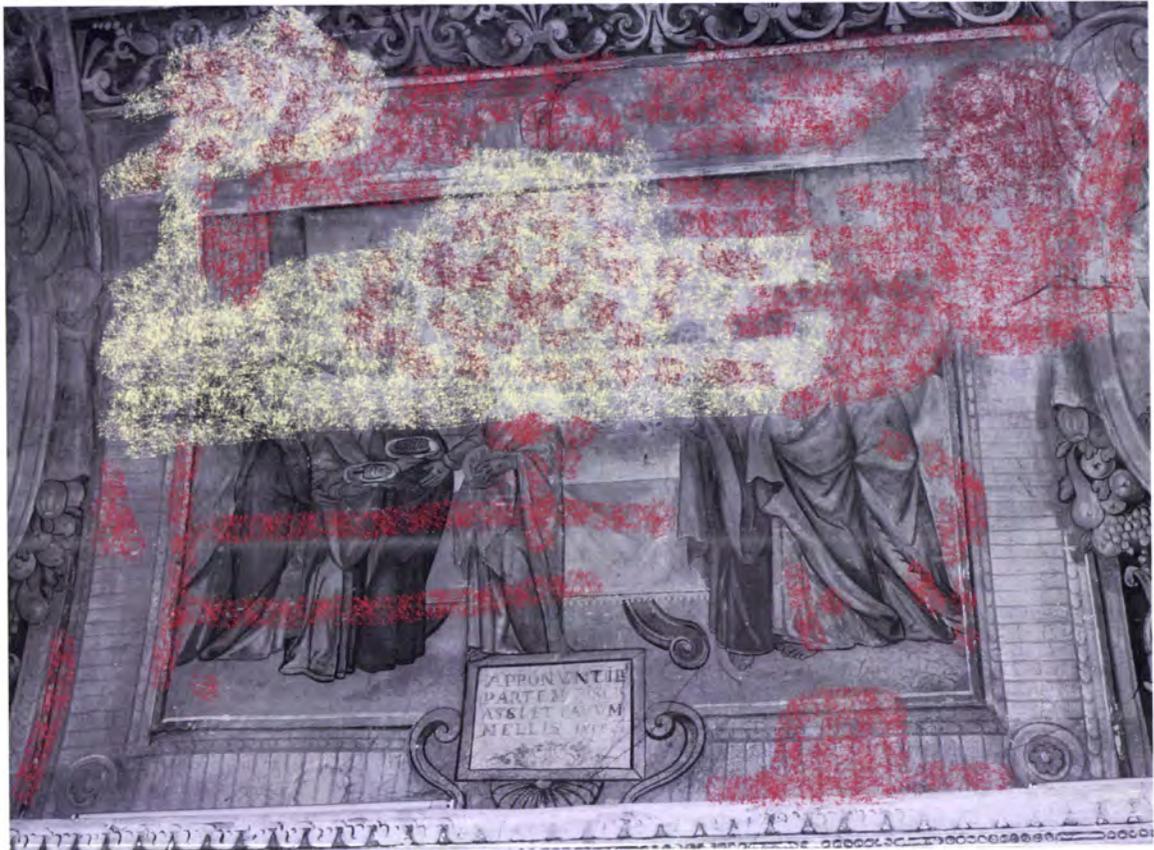
Fig. 710. Abóbada da nave central. "Visita de Cristo aos discípulos". Mapeamento de patologias.

Zona descolorada (devido à presença de humidade)

Fissuras

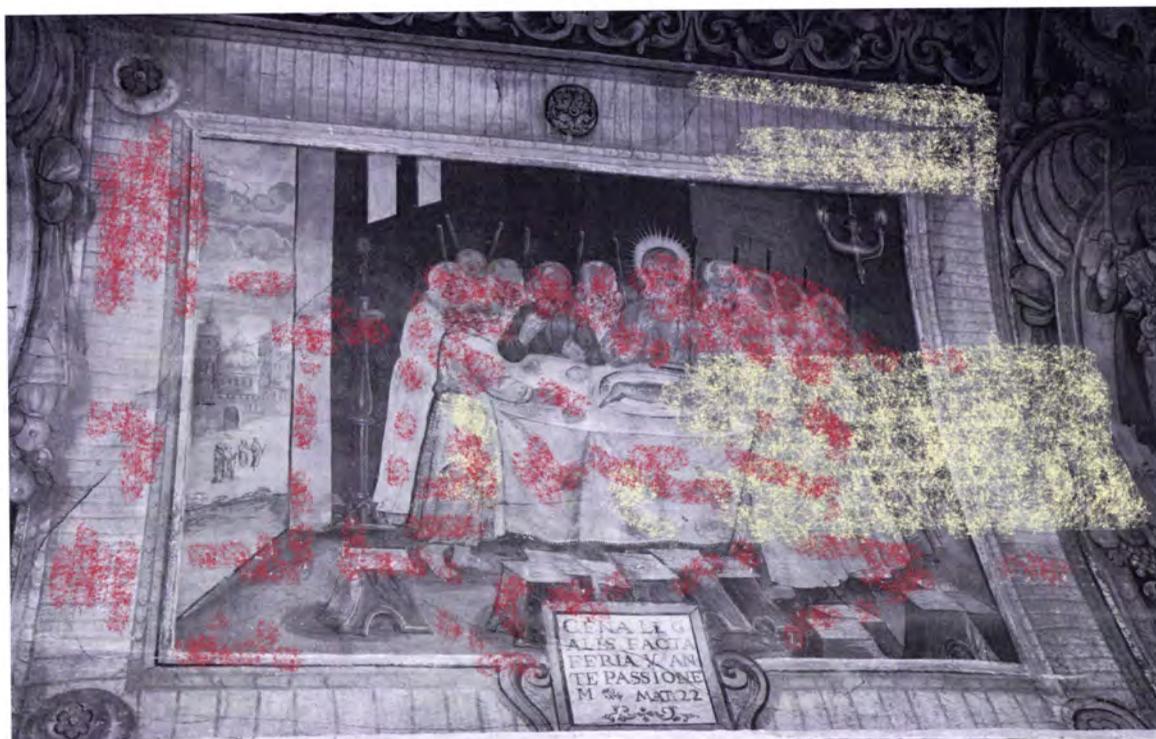
Fig. 711. Abóbada da nave central. “Ceia com os apóstolos antes de seguirem para o Monte das Oliveiras”.

Presença de sais (devido á presença de humidade)

Zona descolorada (devido á presença de humidade)

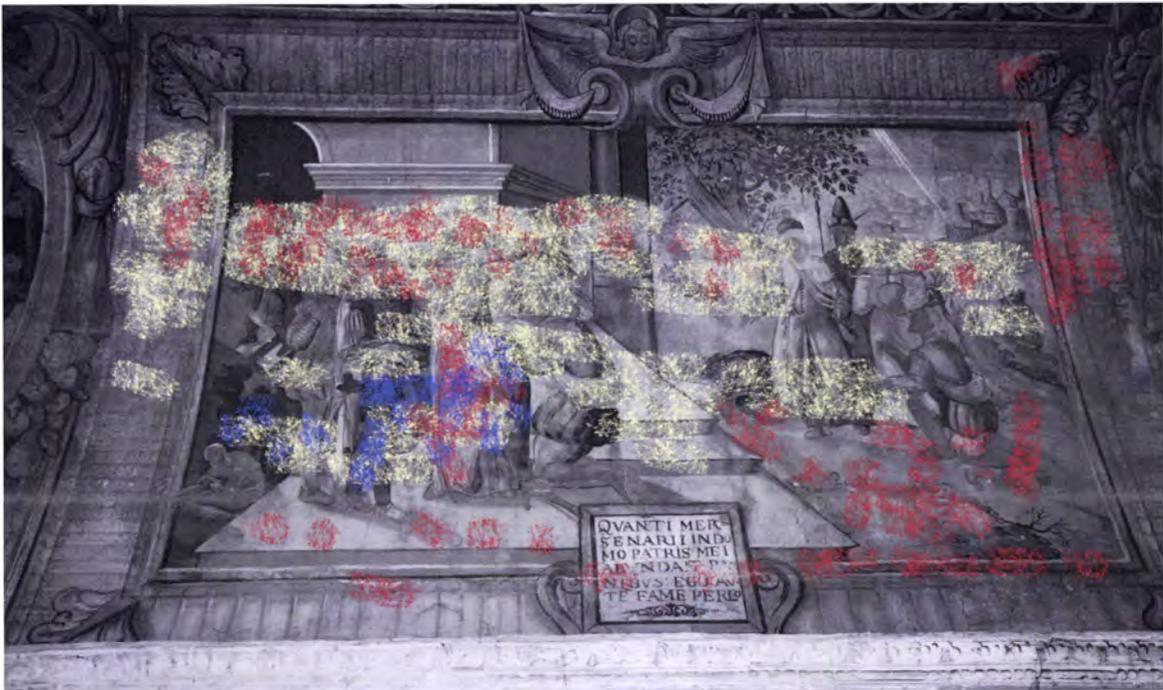
Fig. 712. Abóbada da nave central. “O regresso do filho pródigo”. Mapeamento de patologias.

Zona descolorada (devido á presença de humidade)

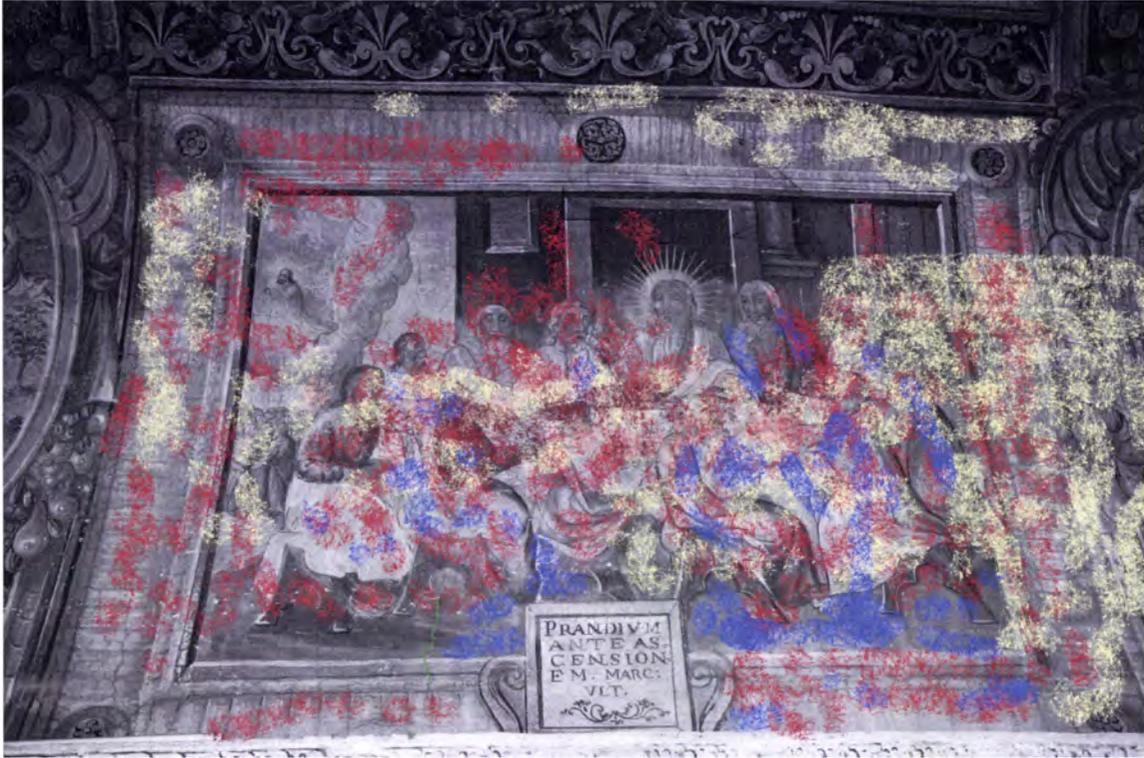
Fig. 713. Abóbada da nave central. “Última Ceia”. Mapeamento de patologias.

Zona descolorada (devido á presença de humidade)

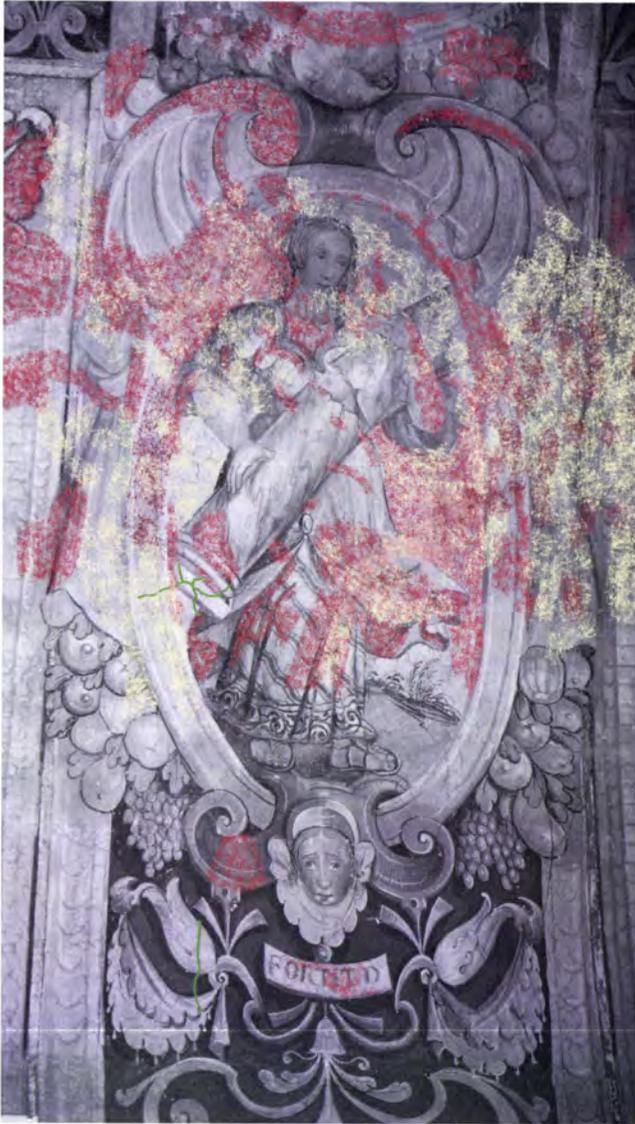
Fig. 716. Abóbada da nave central. Virtudes – “Fortaleza”. Mapeamento das patologias

Zona escurecida; Fungos ? (devido á presença de humidade)

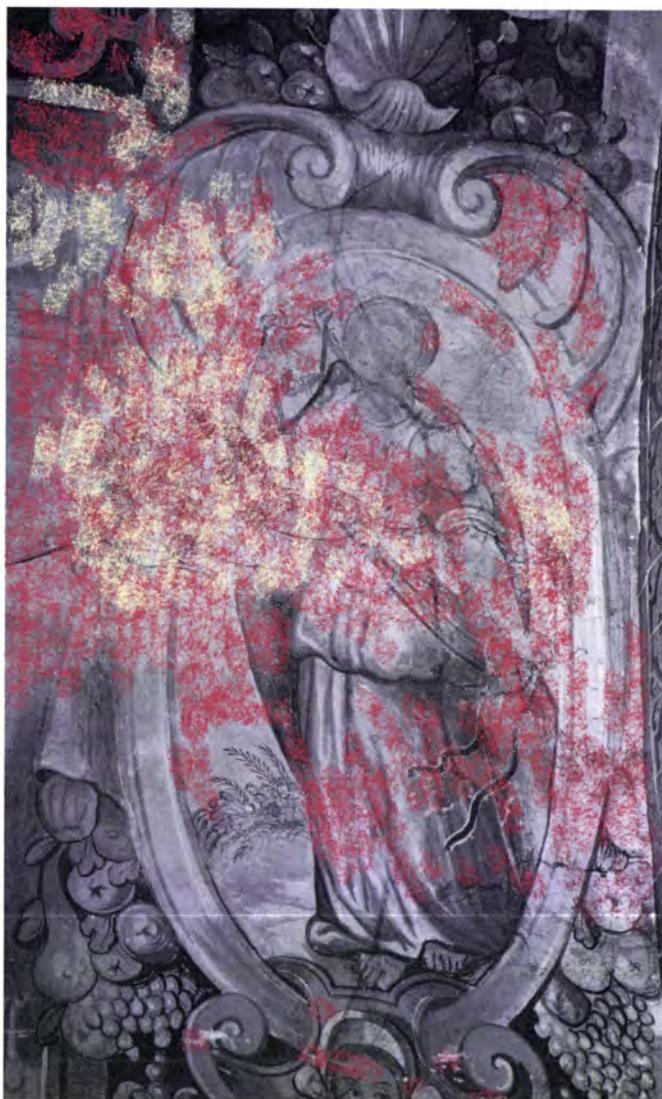
Fig. 717. Abóbada nave central. Virtudes – “Temperança”. Mapeamento de patologias.

Zona descolorada (devido á presença de humidade)

Fissuras

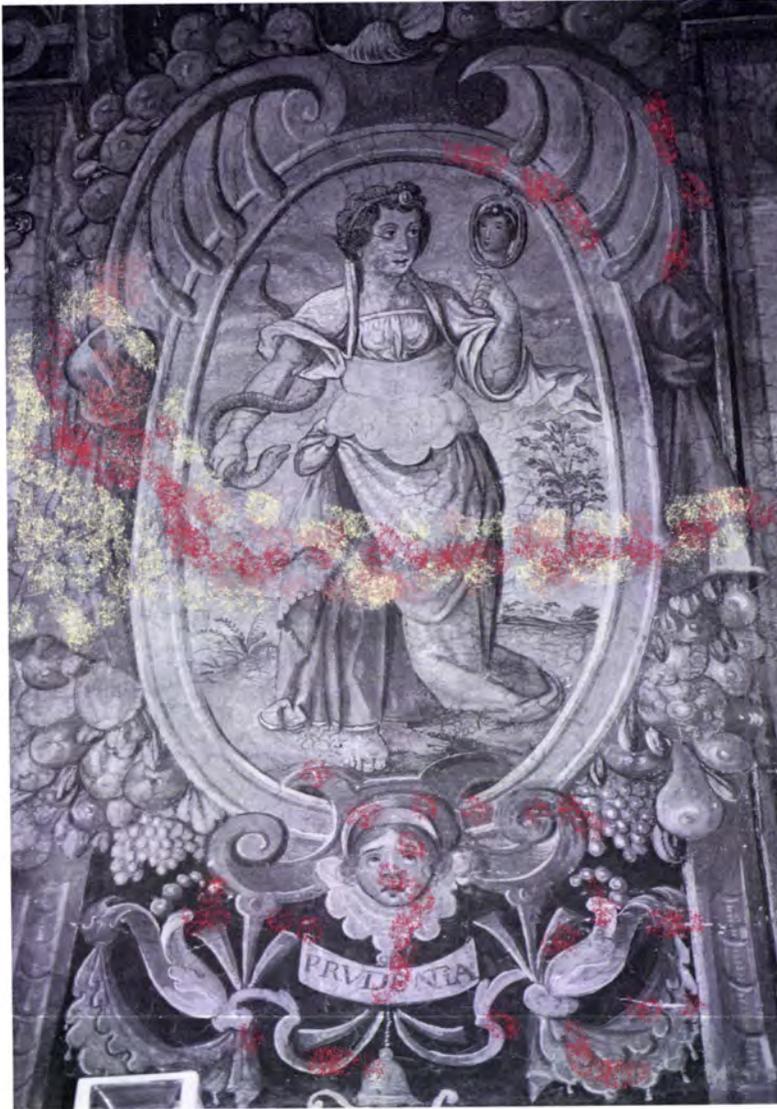
Fig. 718. Abóbada da nave central. Virtudes – “Prudência”.
Mapeamento de patologias.

Presença de sais (devido à presença de humidade)

Zona descolorada (devido à presença de humidade)

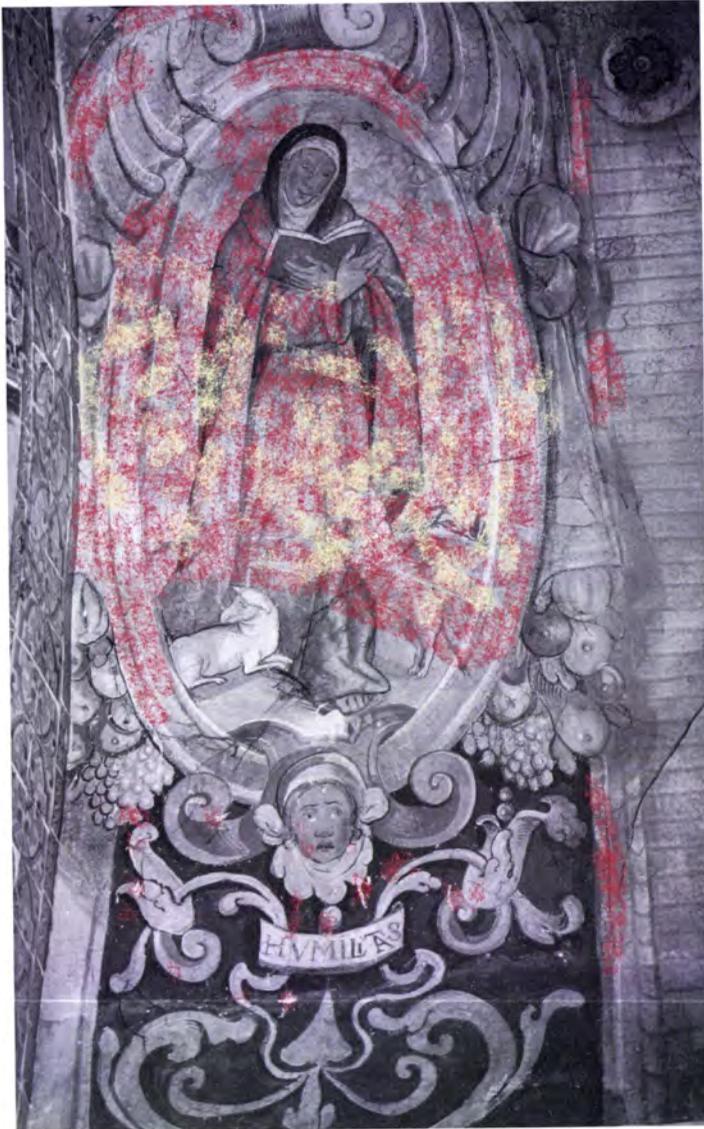
Fig. 720. Abóbada da nave central. Virtudes – “Humildade”. Mapeamento de patologias.

Zona descolorada (devido á presença de humidade)

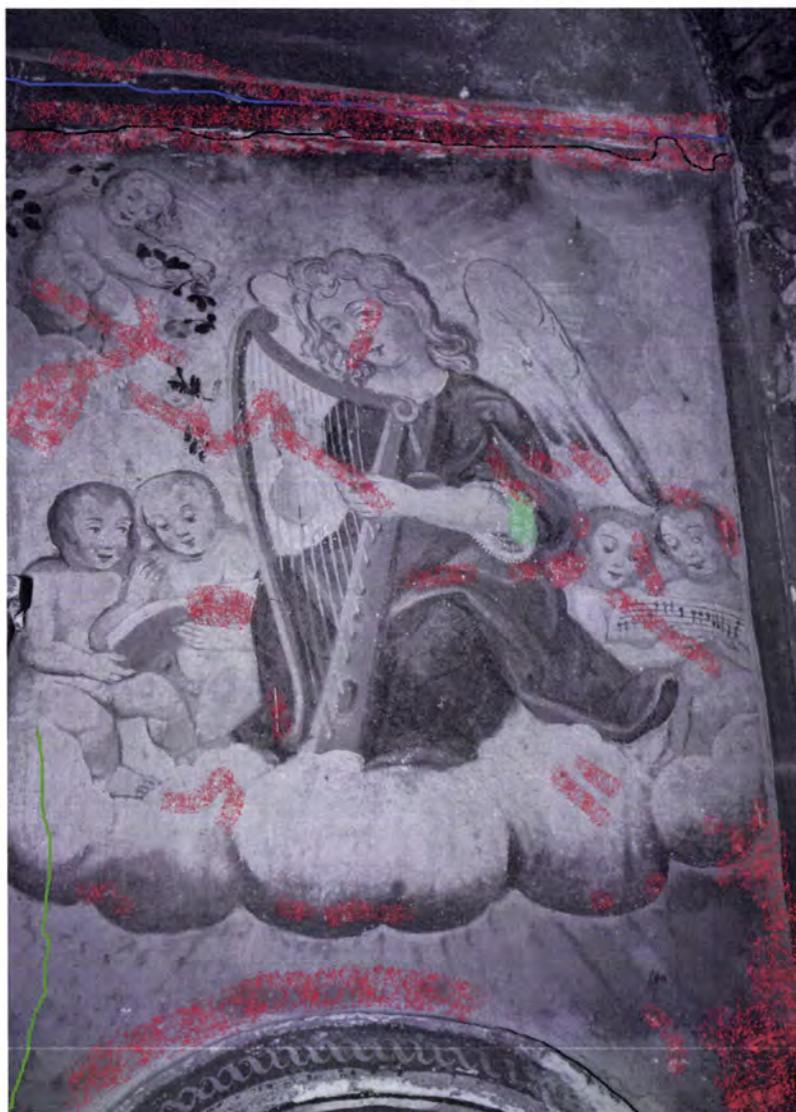
Fig. 723. Capela de Nossa Senhora da Assunção. “Coro celestial”. Mapeamento de patologias.

Fissuras

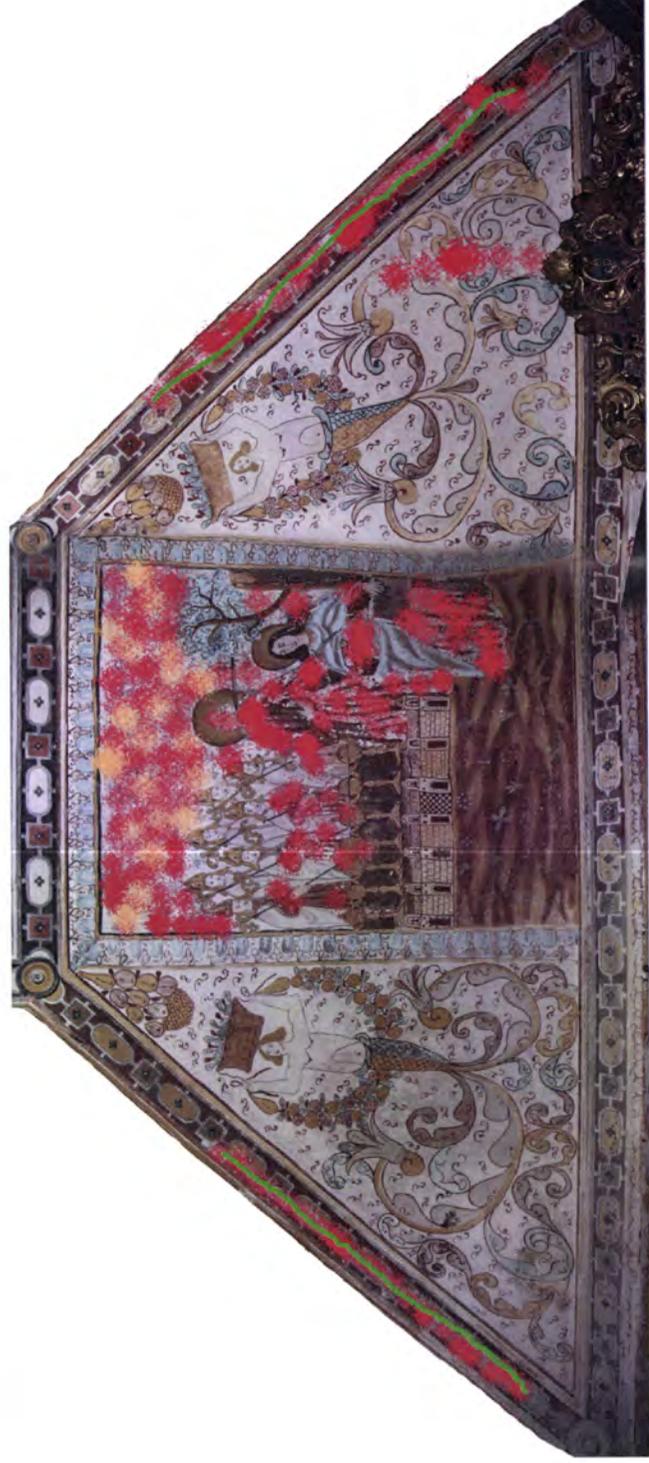
Fig. 728. Coro-baixo. "Visão de João na Ilha de Patmos". Mapeamento de patologias.

Fissuras

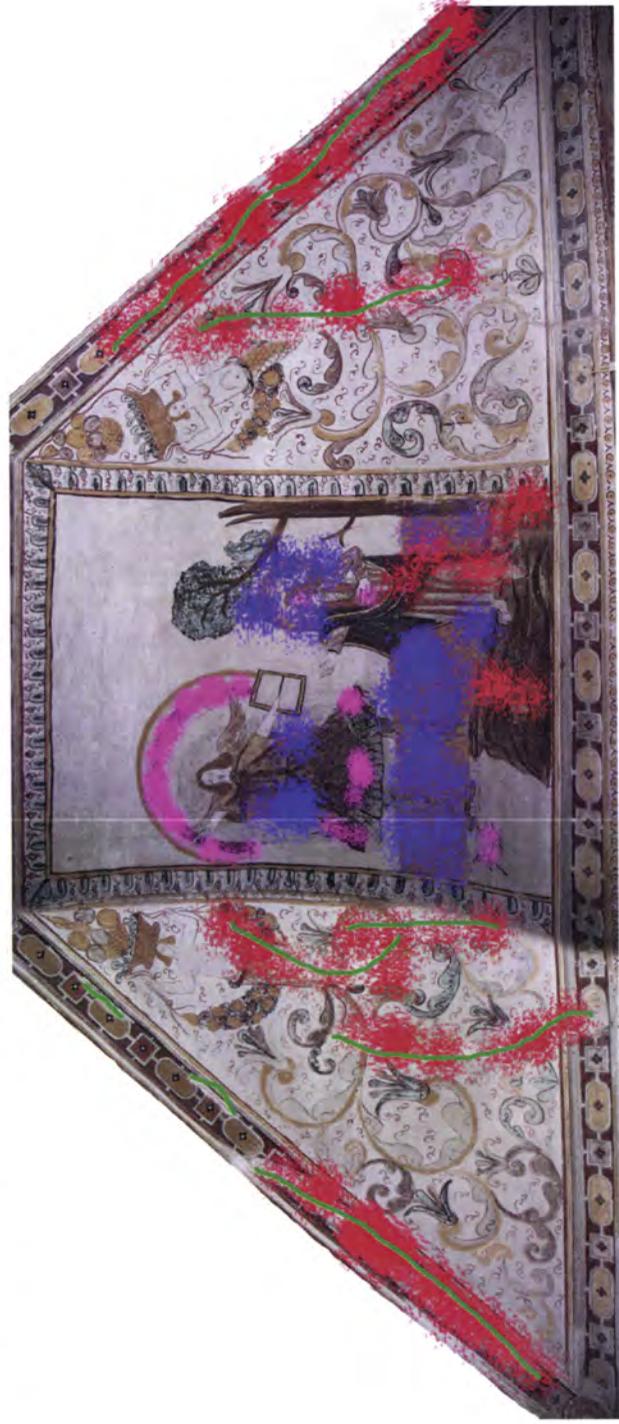
Fig. 729. Coro-baixo. Um anjo dá a João um Livrinho. Mapeamento de patologias.

Fissuras
