O Real Convento de Nossa Senhora da Esperança de Vila Viçosa

As pinturas murais: História, Conservação e Restauro

TOMO II

Dissertação de Mestrado em Recuperação do Património Arquitectónico e
Paisagístico

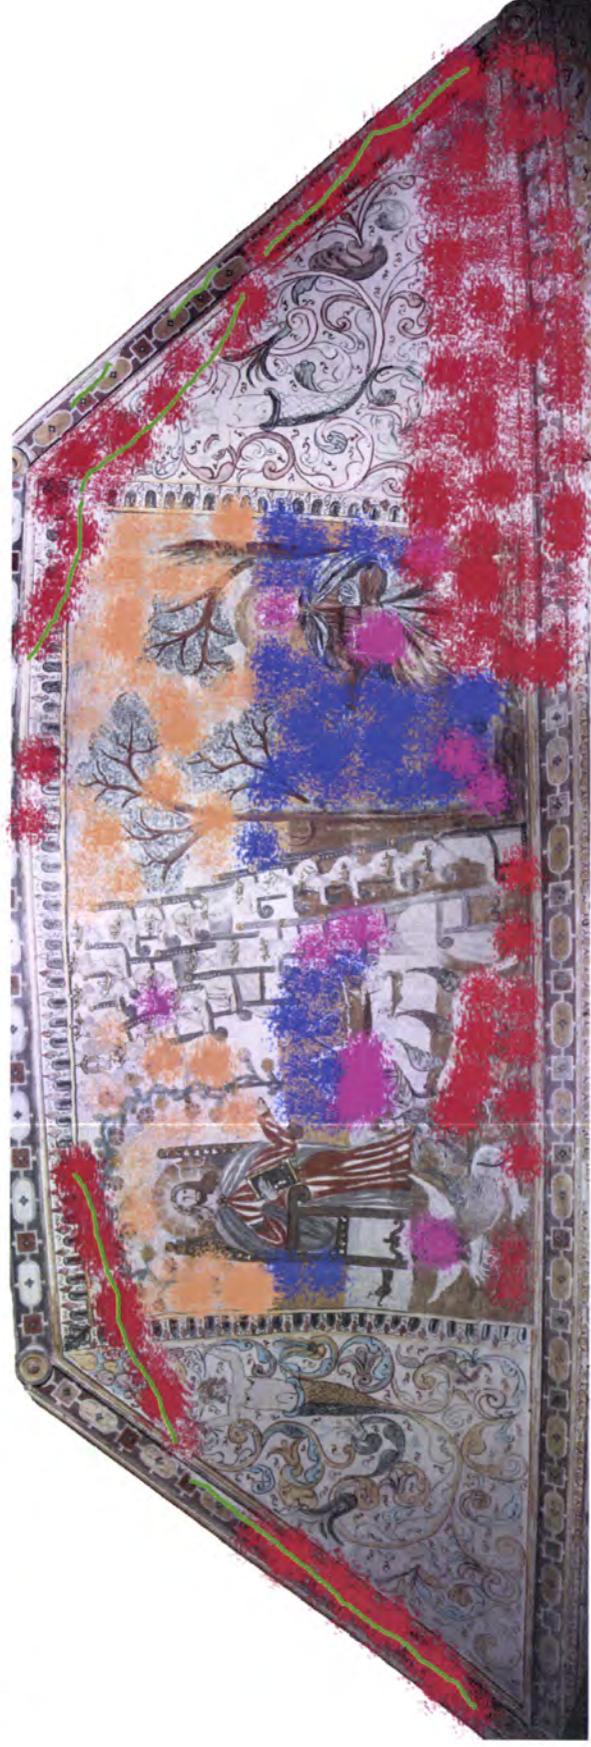
Fig. 730. Coro-baixo. "O trono de Deus". Mapeamento de patologias.

Fissuras

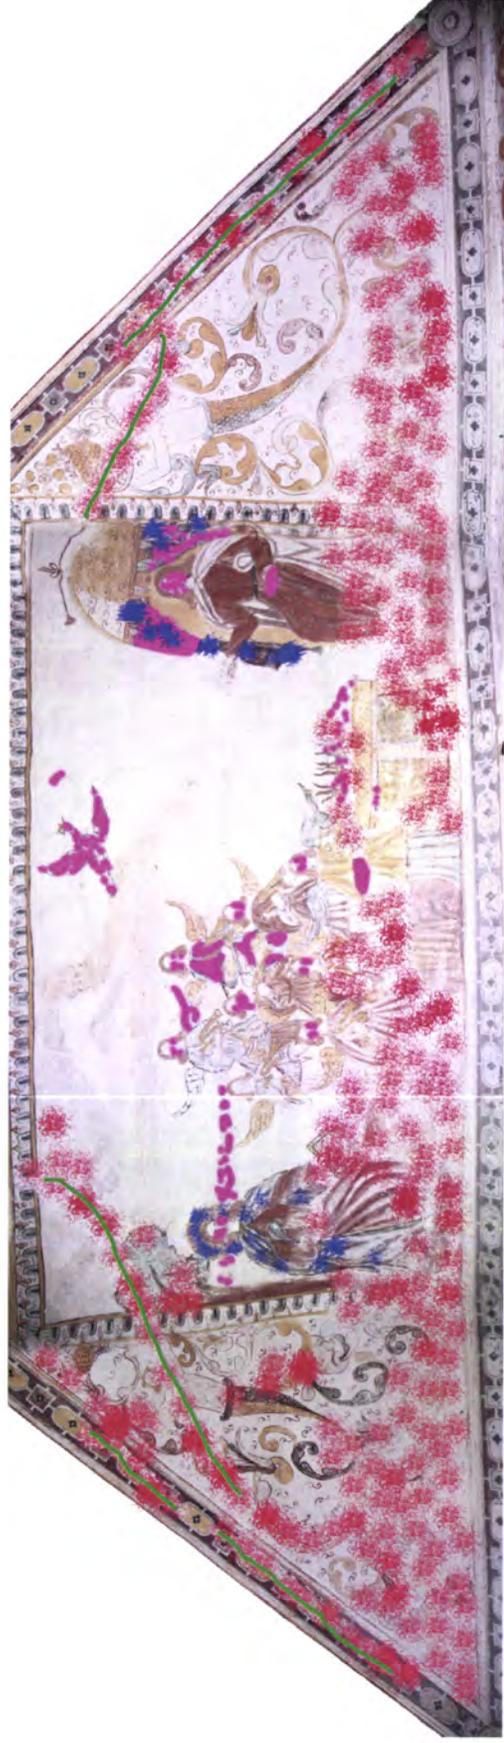
Fig. 731. Coro-baixo. "O sétimo selo". Mapeamento de patologias.

Fissuras

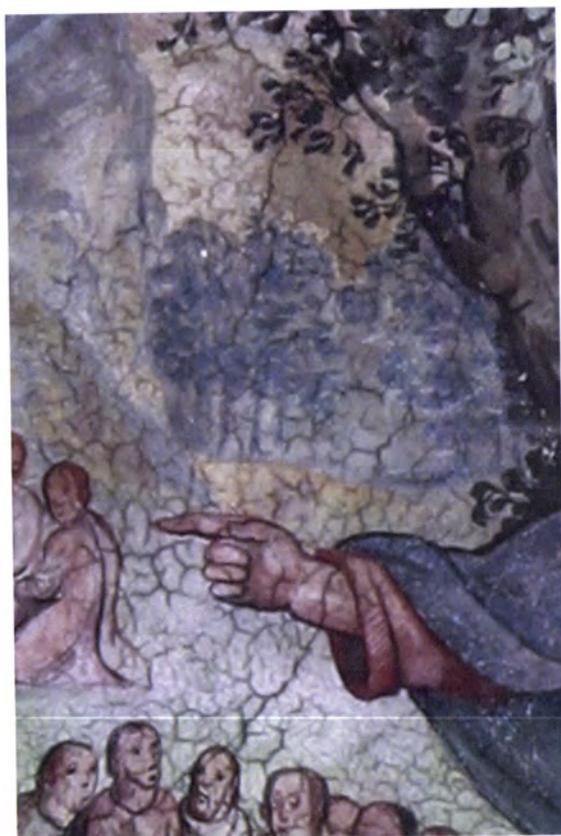
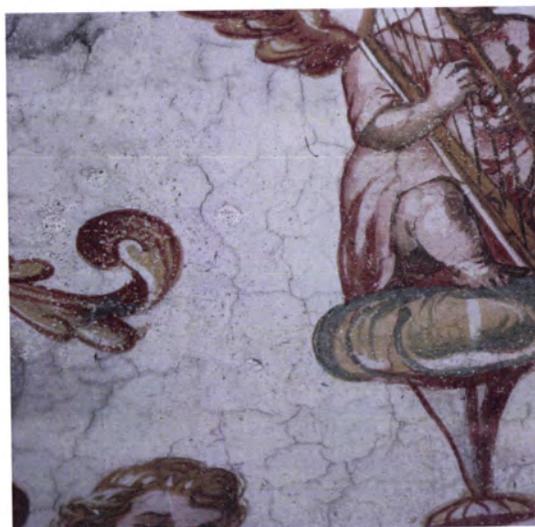
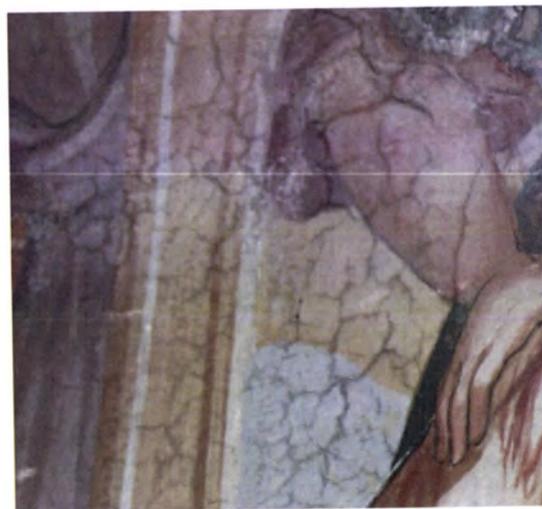
Figs. 734-739. Patologias – Presença de fissurações.

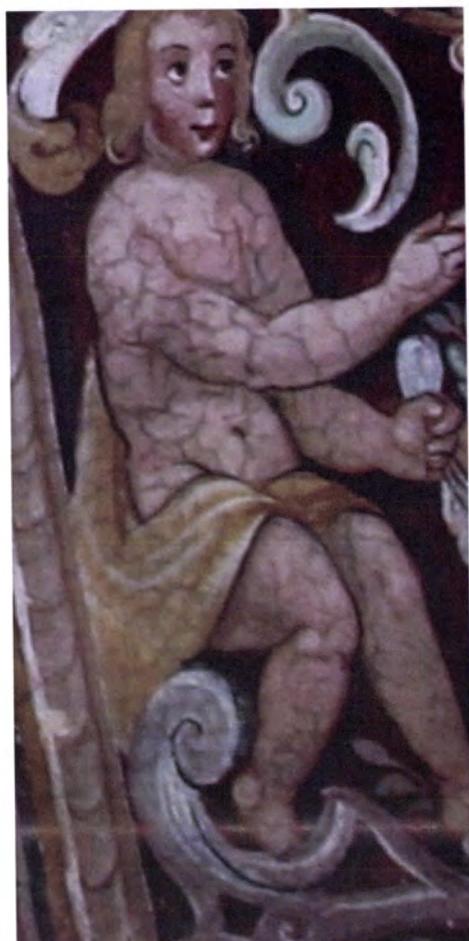
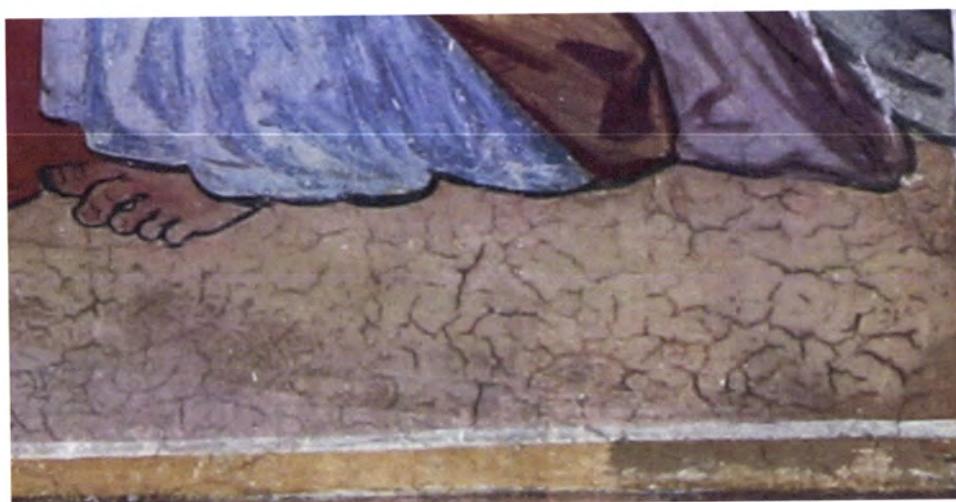
Figs. 740- 743. Patologias - Presença de fissurações.

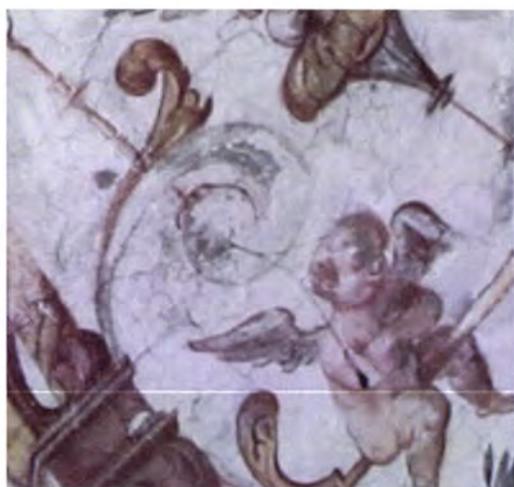
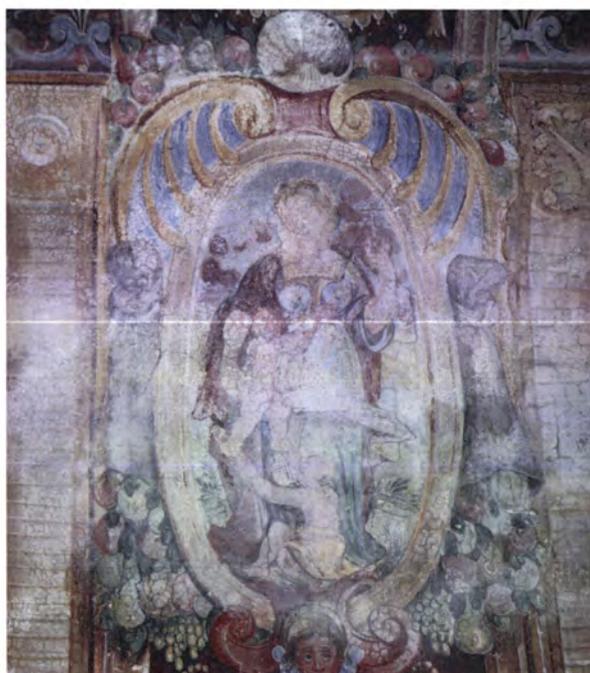
Figs. 751-757. Patologias – Presença de humidade. Desgaste, descoloração, erosão, presença de sais, lacunas.

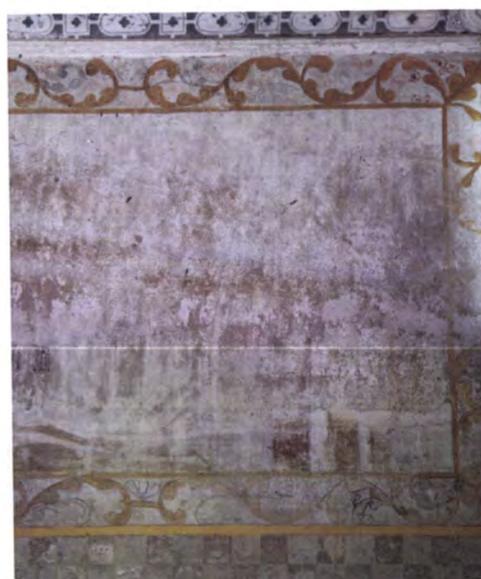
Figs. 758-765. Patologias –
Presença de humidade. Desgaste,
descoloração, erosão, presença de
saís, lacunas.

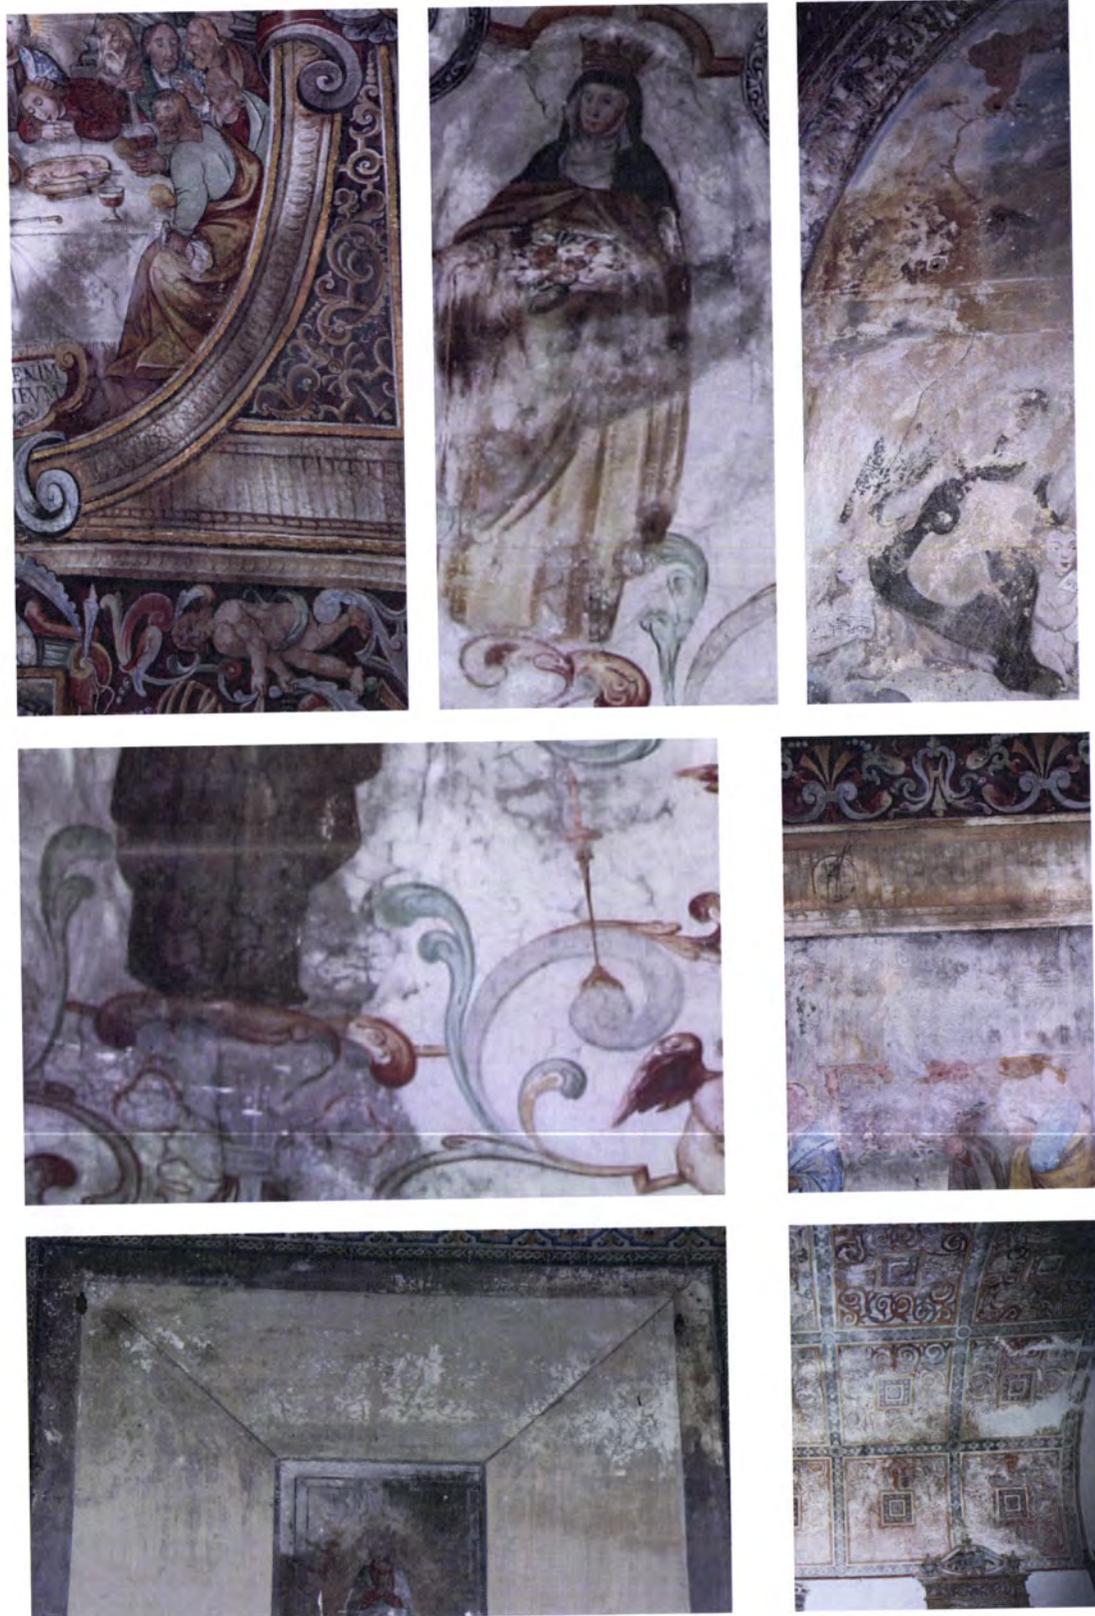
Figs. 766-772. Patologias – **Presença de humidade.** Desgaste, descoloração, erosão, presença de sais, lacunas.

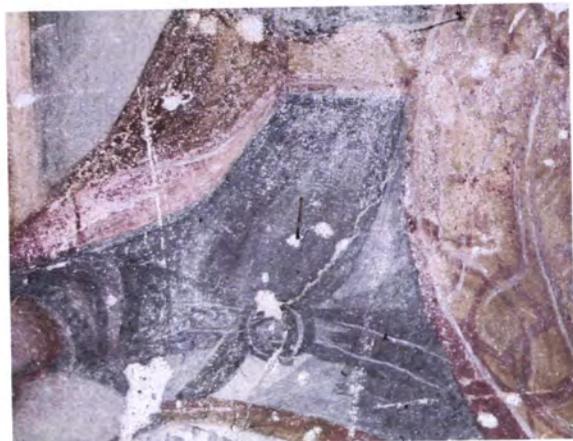
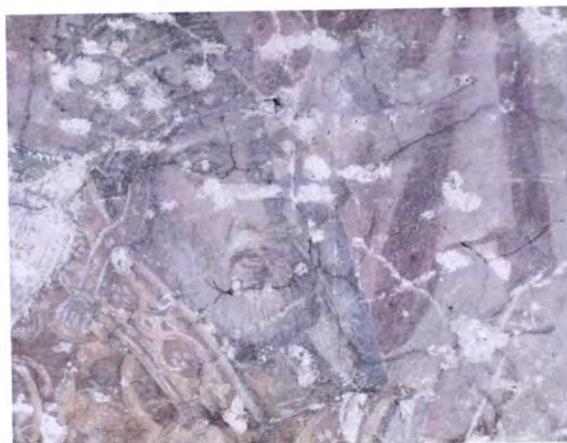
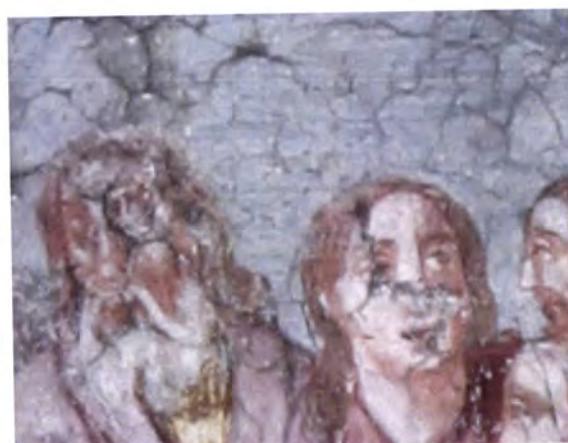
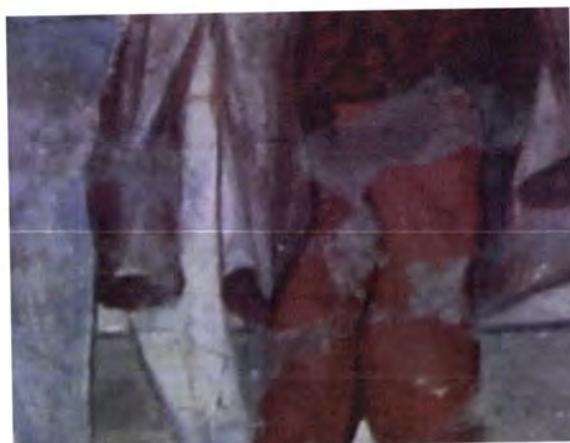
Figs. 773-779. Patologias. Desgaste, descoloração, erosão, presença de sais, lacunas, acção mecânica.

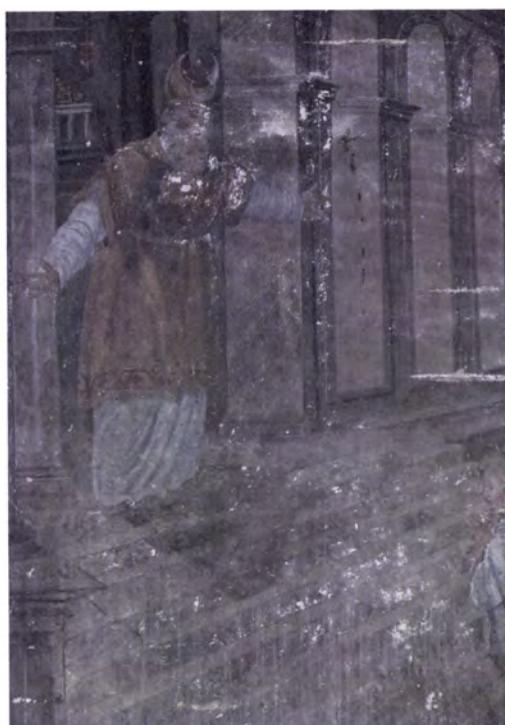
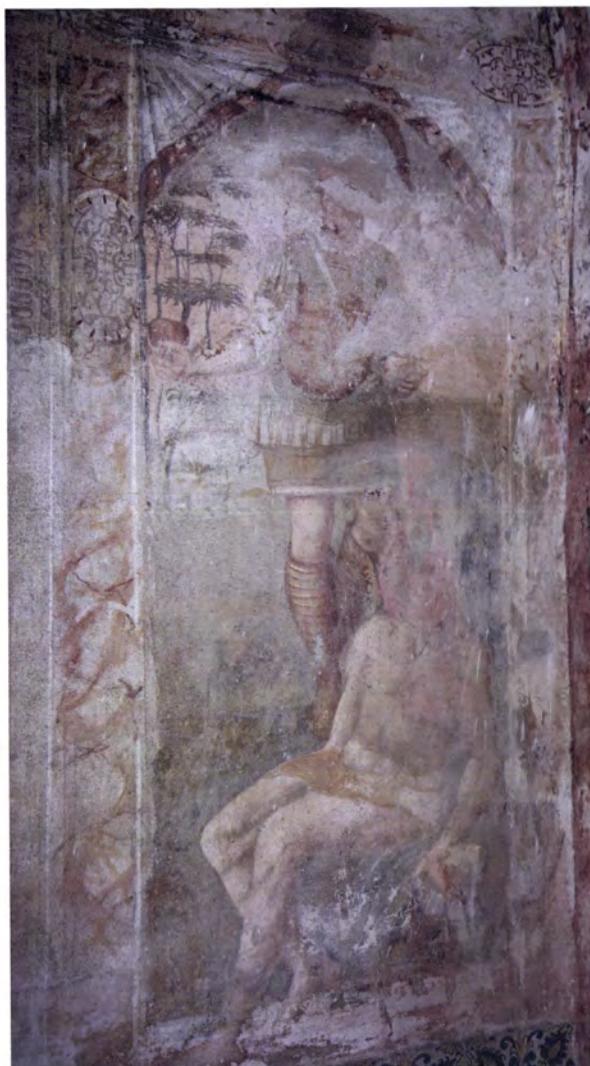
Figs. 780-784. Patologias – Presença de humidade. Desgaste, descoloração, erosão, presença de saís, lacunas.

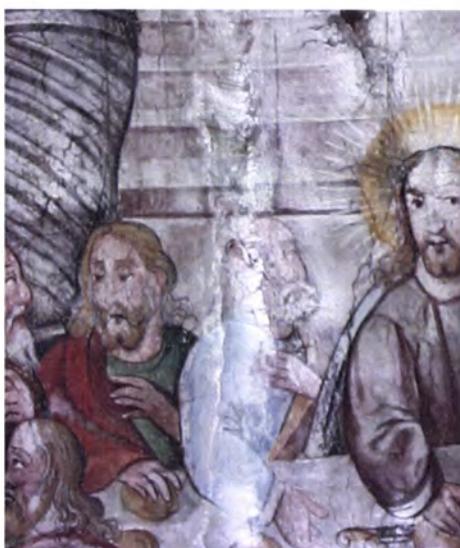
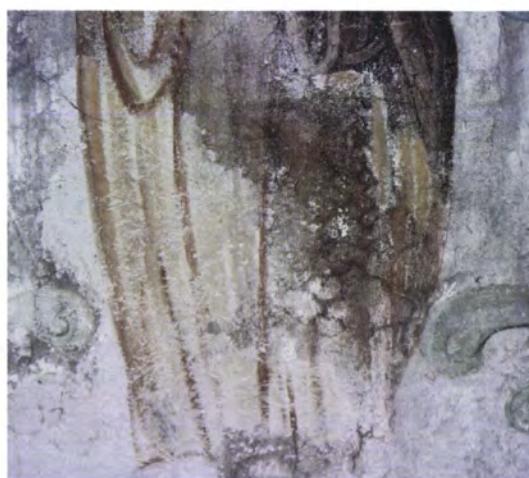
Figs. 785-790. Patologias. Presença de Repintes. Antigas Intervenções.
