CONVENTO DE S. FRANCISCO EM MONTEMOR-O-NOVO

Contributos para a sua recuperação e valorização

Dissertação de Mestrado em
Recuperação do Património Arquitectónico e Paisagístico

Universidade de Évora, Junho de 2009

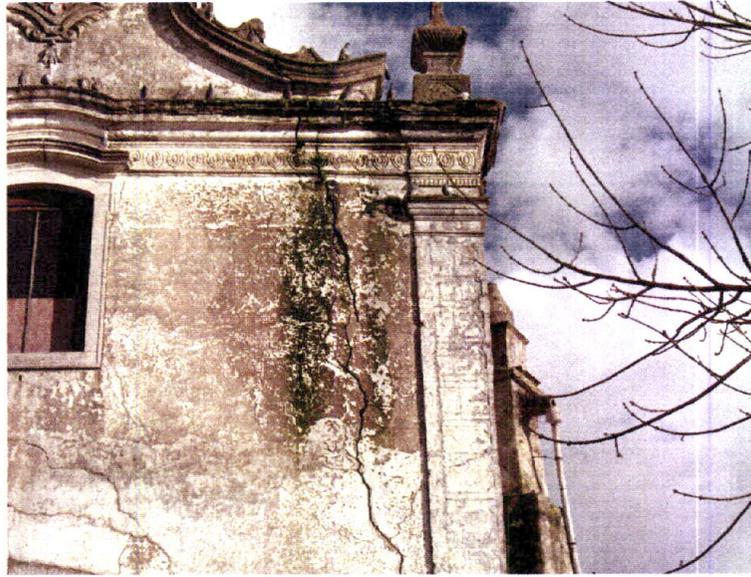
Fendilhação estrutural em paredes – trata-se duma anomalia típica das alvenarias, pela sua fraca resistência à tracção, aqui apresentando-se generalizada a todas elas. Contudo, a grande fractura vertical, visível no alçado poente da igreja, parece revelar-se da maior importância em todo o conjunto edificado, pela sua dimensão longitudinal e transversal, pelo seu significado em termos de relação com anomalias de outros elementos construtivos e pelo seu estado não estabilizado. Destacam-se, pela sua importância, as restantes fendas no mesmo alçado (parede do nártice e coro-alto), estas de directriz diagonal. Ainda de referenciar fendilhação nas seguintes partes:

Foto 6.1.- Igreja do convento de S. Francisco em Montemor-o-Novo: grande fractura da alvenaria no alçado poente.

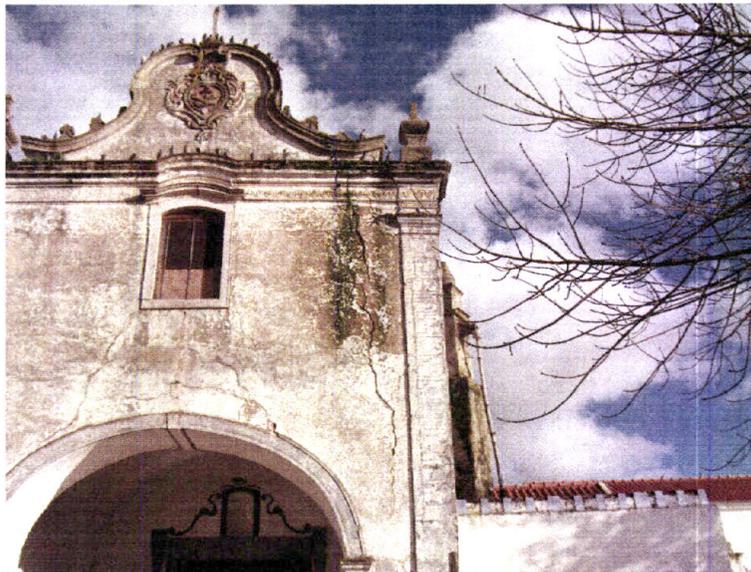
Foto 6.2.- Igreja do convento de S. Francisco em Montemor-o-Novo: fendas diagonais no pano de alvenaria da frontaria.

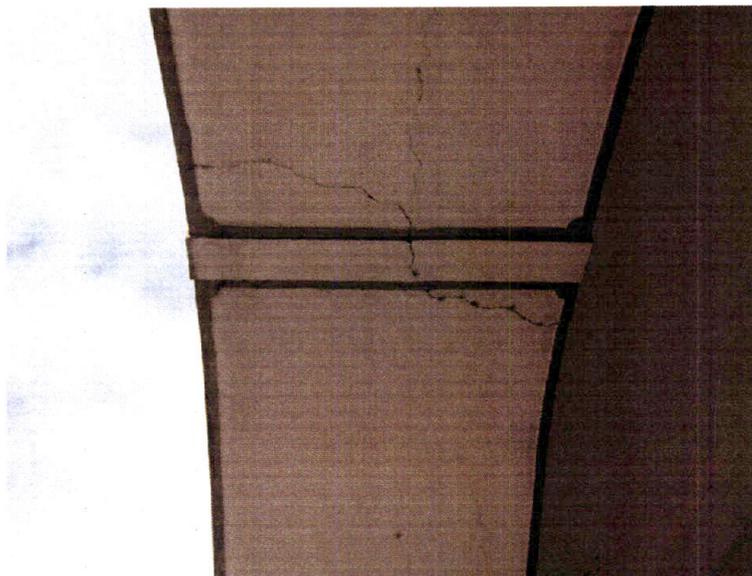
Foto 6.3.- Igreja do convento de S. Francisco em Montemor-o-Novo: fenda a toda a espessura do arco do nártice.

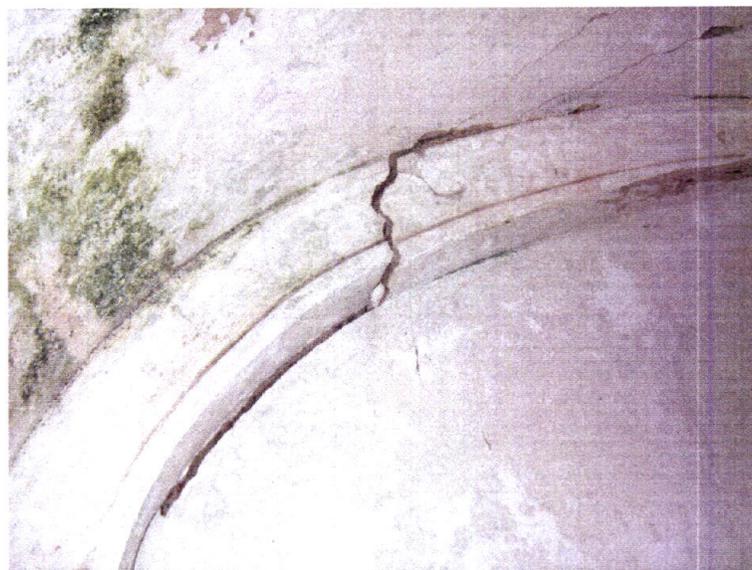
- colapso estrutural do nártice e coro alto, por agravamento das fracturas existentes e consequente diminuição dos esforços de compressão nos arcos e abóbadas. A alteração de equilíbrios que se seguirá, levará ao derrubamento das próprias paredes.

Foto 6.4.- Igreja do convento de S. Francisco em Montemor-o-Novo: fractura no coro-alto.

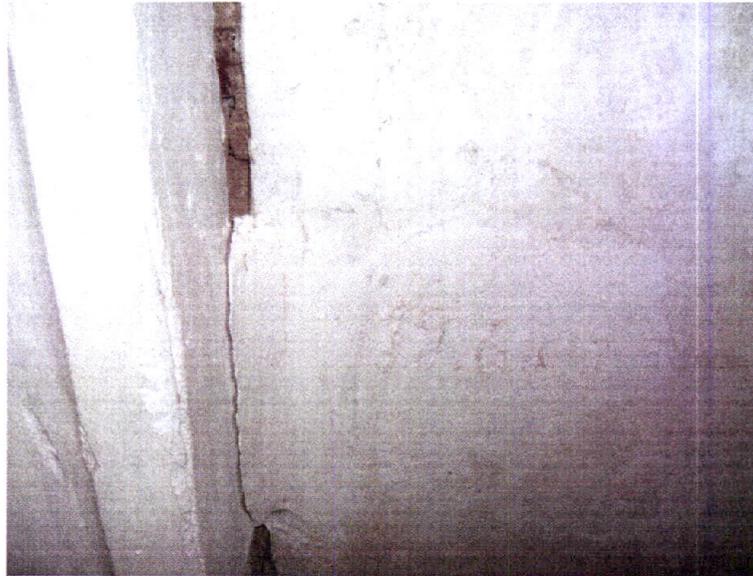
Foto 6.5.-Igreja do convento de S. Francisco em Montemor-o-Novo: fenda no coro-alto e testemunho em gesso.

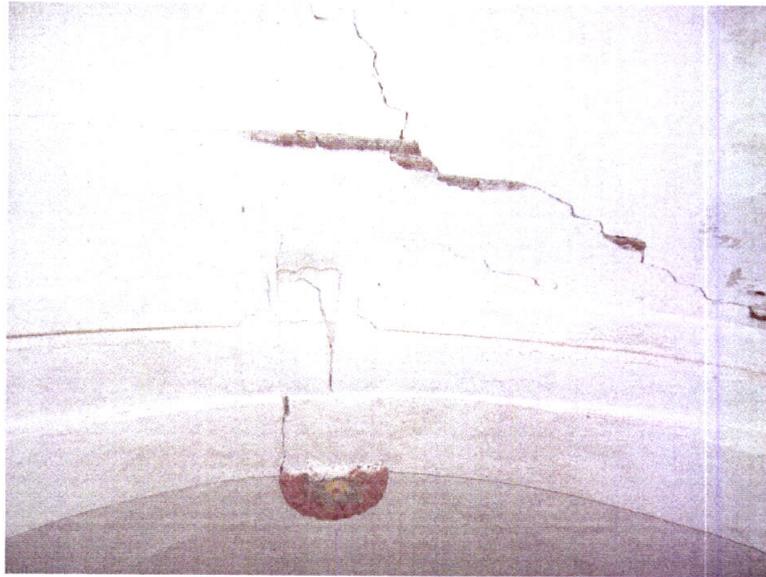
Foto 6.7.- Igreja do convento de S. Francisco em Montemor-o-Novo: tecto do coro-alto em abóbada com fenda sensivelmente longitudinal. Fenda no centro do arco de ligação à nave (arco triunfal).

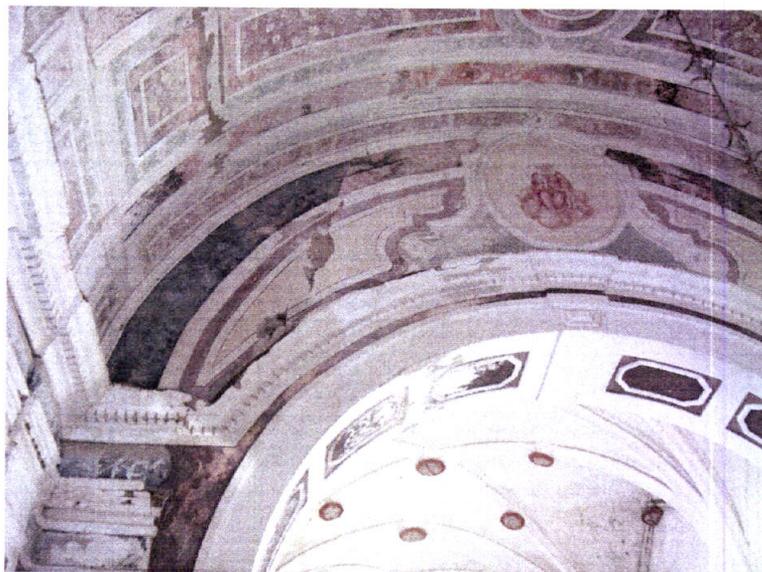
Foto 6.8.- Igreja do convento de S. Francisco em Montemor-o-Novo: fendas com orientação preferencial no arco triunfal.

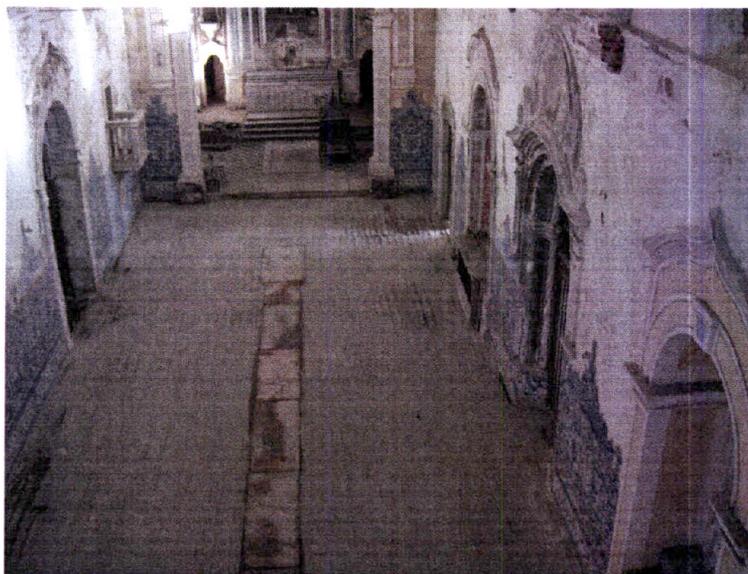
Foto 6.11. – Igreja do convento de S. Francisco em Montemor-o-Novo: pavimento da nave.

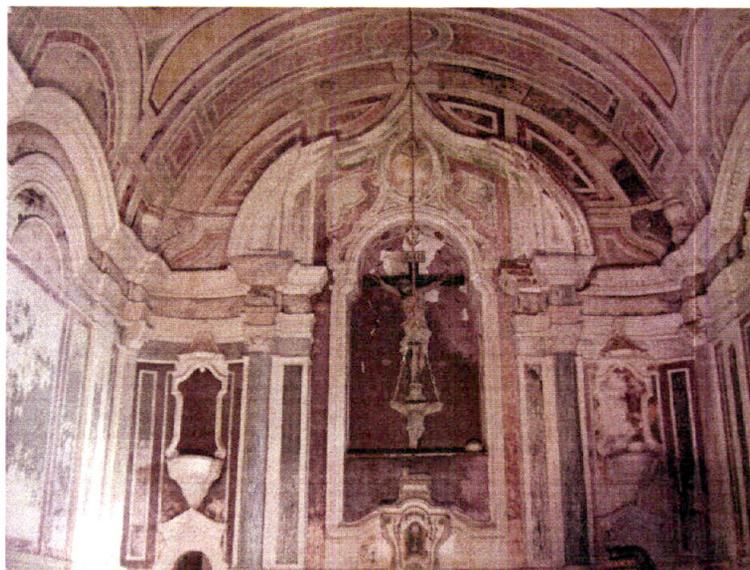
Foto 6.12.- Igreja do convento de S. Francisco em Montemor-o-Novo: sinais de humidades nas pinturas murais da capela-mor.

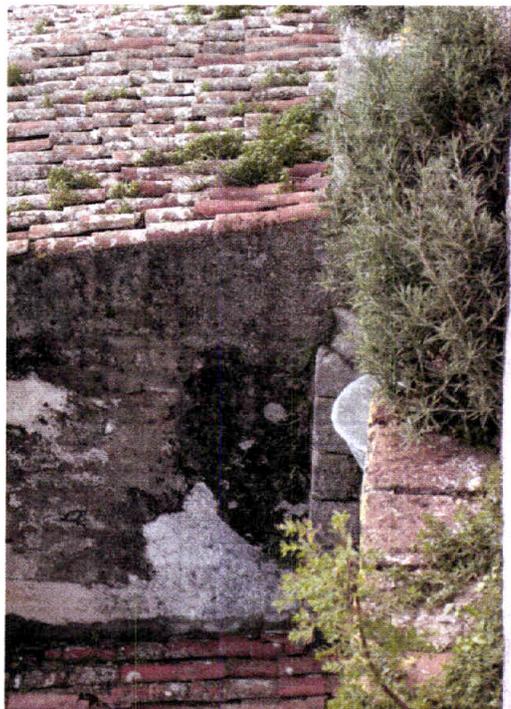
Foto 6.13.- Convento de S. Francisco em Montemor-o-Novo: macrófitas, vegetação superiores em coberturas.

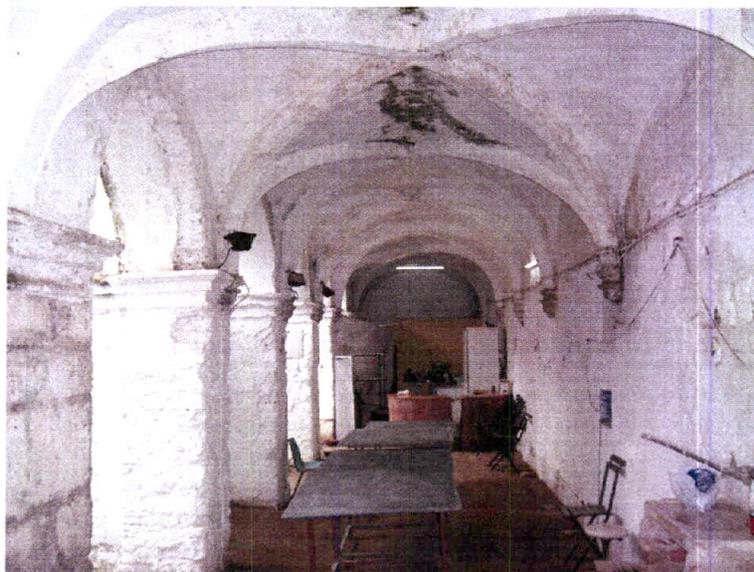
Foto 6.14.- Convento de S. Francisco em Montemor-o-Novo: tecto da ala norte do claustro.

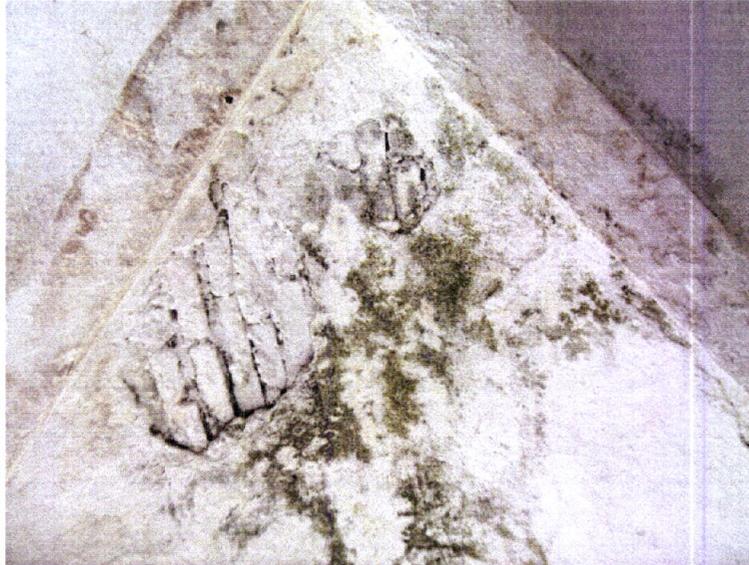
Foto 6.15.- Convento de S. Francisco em Montemor-o-Novo: perda e degradação de revestimento e colonização biológica.

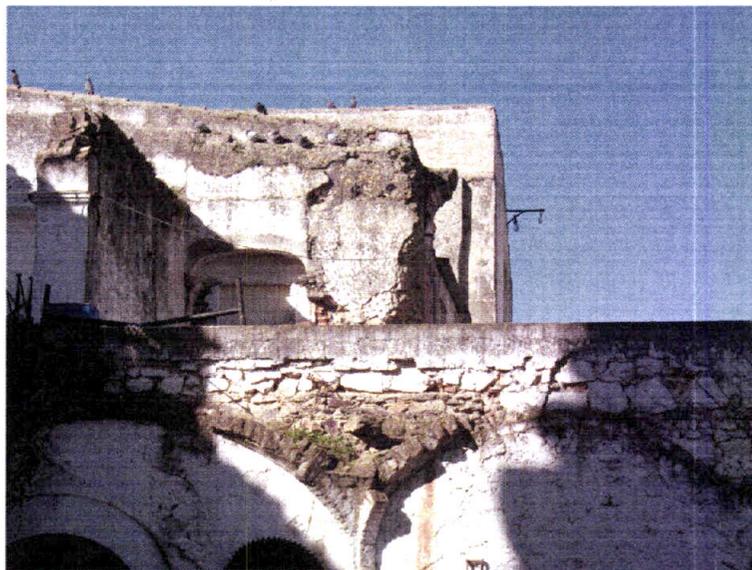
Foto 6.16.- Convento de S. Francisco em Montemor-o-Novo: parede do antigo refeitório.

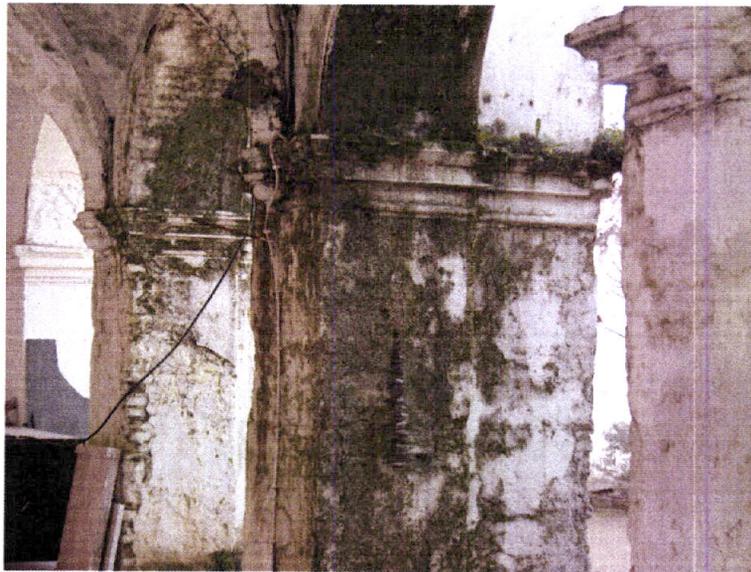
Foto 6.18.- Convento de S. Francisco em Montemor-o-Novo: colonização biológica em pilares.

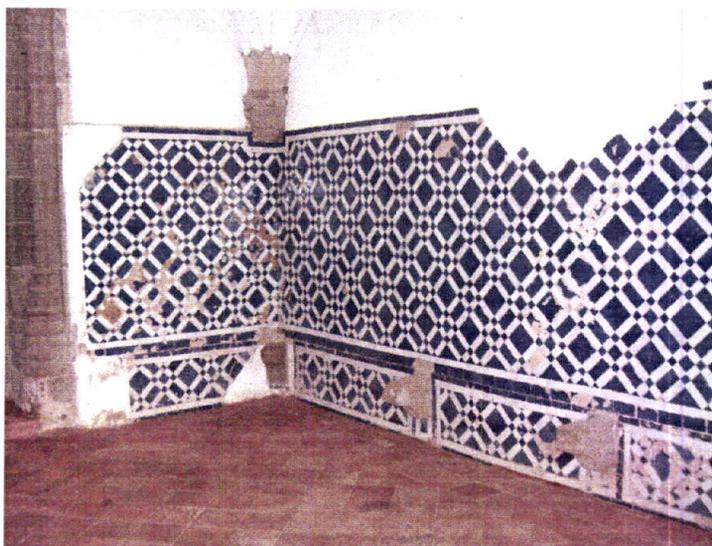
Foto 6.21.- Convento de S. Francisco em Montemor-o-Novo: degradação com perda de património azulejar, na sala do Capítulo.

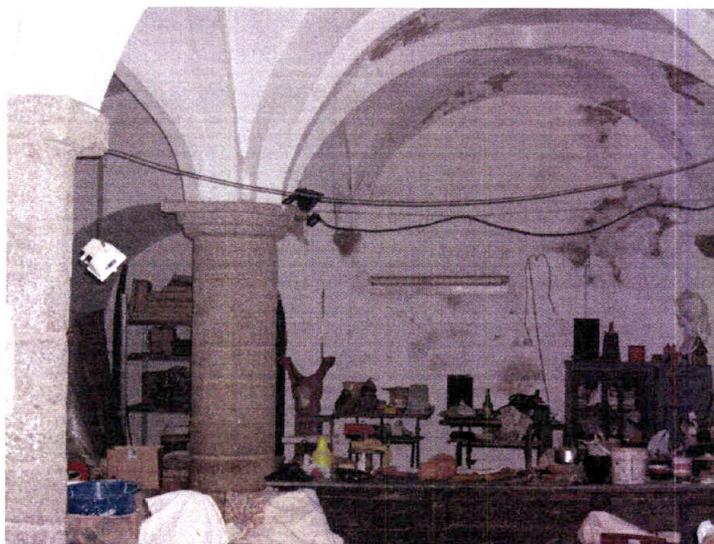
Foto 6.22.- Convento de S. Francisco em Montemor-o-Novo: no antigo refeitório, fendilhação e perda e degradação de revestimentos

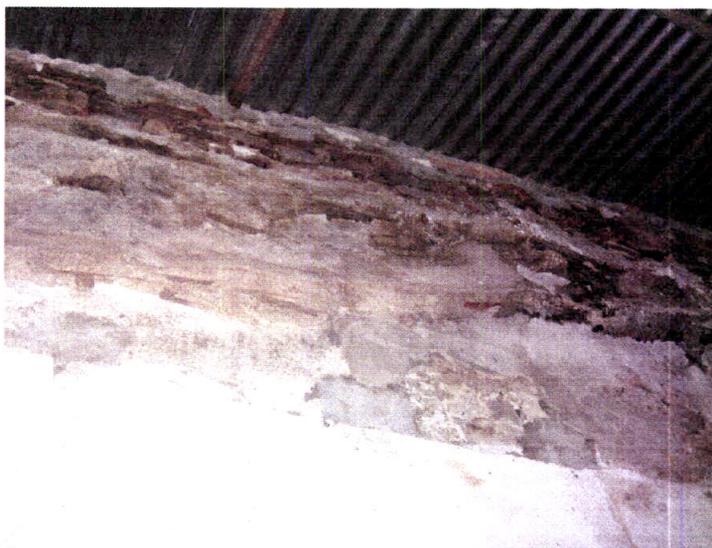
Foto 6.23.- Convento de S. Francisco em Montemor-o-Novo: interior da antigo dormitório.

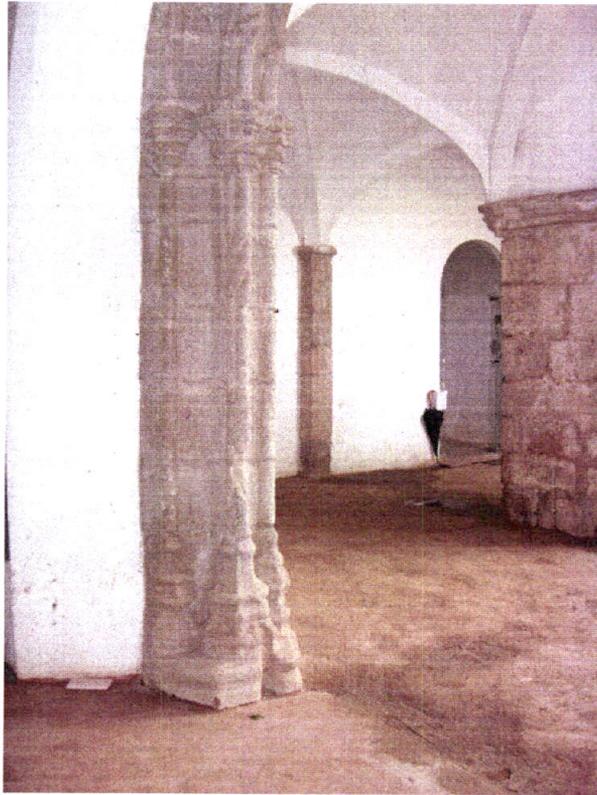
Foto 6.27.- Convento de S. Francisco em Montemor-o-Novo: portal de entrada na sala do Capítulo, com a perda de material.

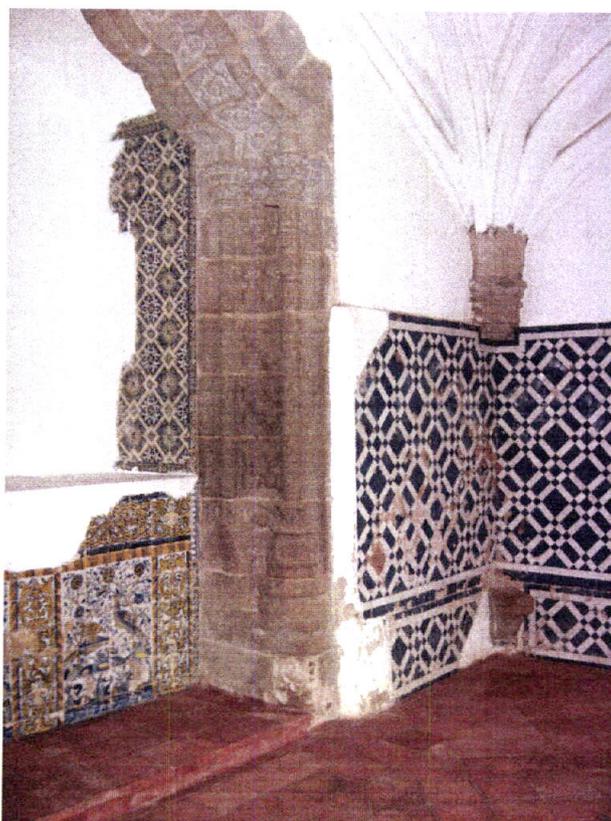
Foto 6.29. – Convento de S. Francisco em Montemor-o-Novo: edícula da sala do Capítulo.

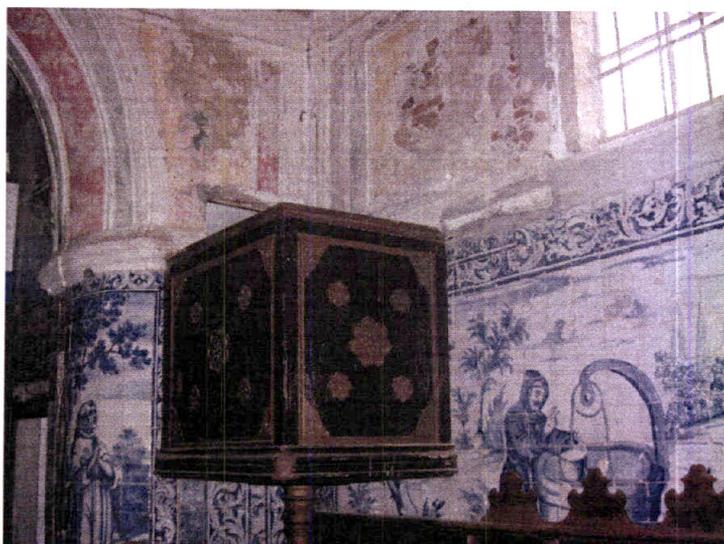
Foto 6.31.- Convento de S. Francisco em Montemor-o-Novo: degradação de pinturas em paredes da capela da Ordem Terceira.

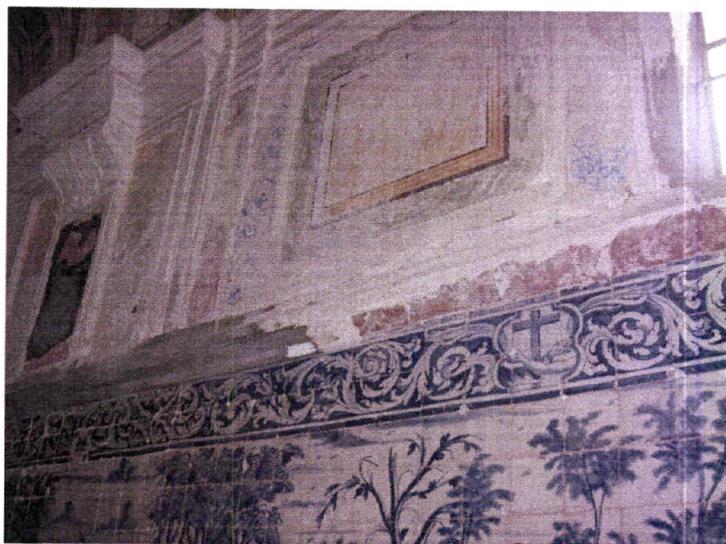
Foto 6.32.- Capela da Ordem Terceira: degradação de revestimentos azelujares e estuques.

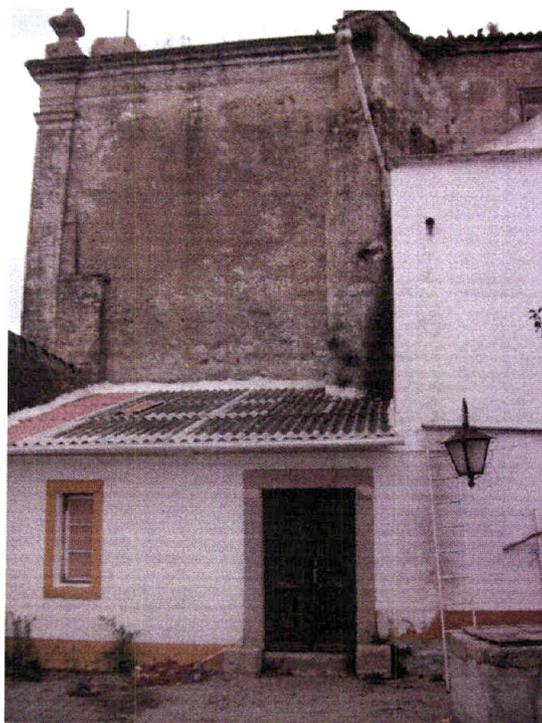
Foto 6.33.- Convento de S. Francisco em Montemor-o-Novo: coberturas dissonantes nos anexos meridionais.
