MOSTEIRO CISTERCIENSE DE SANTA MARIA DE MACEIRA DÃO
CONTRIBUTOS PARA A SUA CONSERVAÇÃO E A SUA VALORIZAÇÃO

Dissertação de Mestrado em Recuperação do Património Arquitectónico e
Paisagístico apresentada à Universidade de Évora

Évora, Novembro de 2010

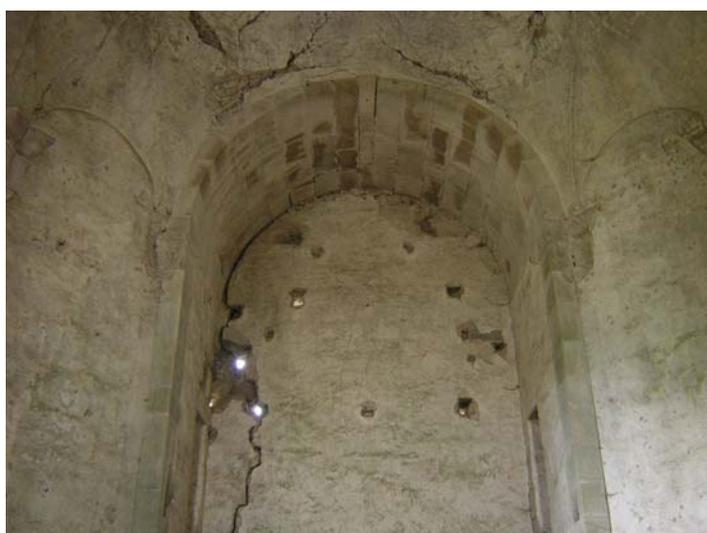
Uma situação bastante severa de fendilhação e que tem apresentado alguma evolução ocorre nas escadas interiores. Na esquina entre a parede norte e parede nascente das escadas é possível observar uma fenda que a percorre de alto a baixo e que evidencia um descolamento óbvio entre as duas paredes. Esta situação poderá ser agravada com a infiltração de humidades e com a acção do peso da cobertura. Ainda nas escadas mas agora na esquina entre a parede sul e a parede poente, em localização oposta à que acabámos de descrever, existe uma outra fenda que também ocupa toda a altura da parede. Neste caso, no entanto, não detectámos evolução nos últimos anos.

47. Igreja – Fenda expressiva na parede nascente, 2004

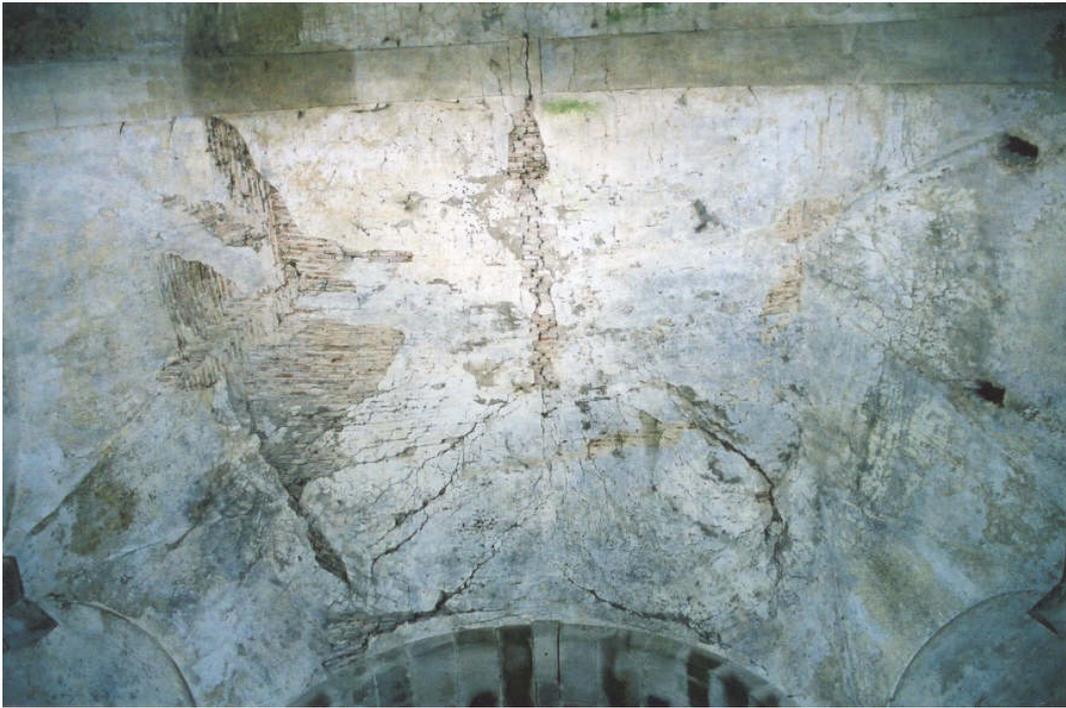
Verifica-se, na abóbada da cabeceira, outra situação particularmente grave que não está relacionada com actuais infiltrações pela cobertura mas que pode ser desastrosa caso apareçam nesta zona. Foi referido, relativamente às paredes da igreja, que existe uma fenda severa no paramento nascente e que esta fenda se prolonga pela cobertura. Assim, a abóbada apresenta uma rede de fendilhação muito acentuada com origem no remate com o paramento nascente e desenvolvendo-se para além do arco toral que define a abóbada. Este arco apresenta, inclusivamente, a chave fracturada. Conforme mencionámos anteriormente, esta anomalia parece relativamente estabilizada não se encontrando, aqui, sinais de desenvolvimento nos últimos anos mas, em função da sua grande fragilidade, deve ser acautelada quanto antes já que à mínima perturbação a estrutura pode colapsar.

48. Igreja – Abóbada da cabeceira, 2003

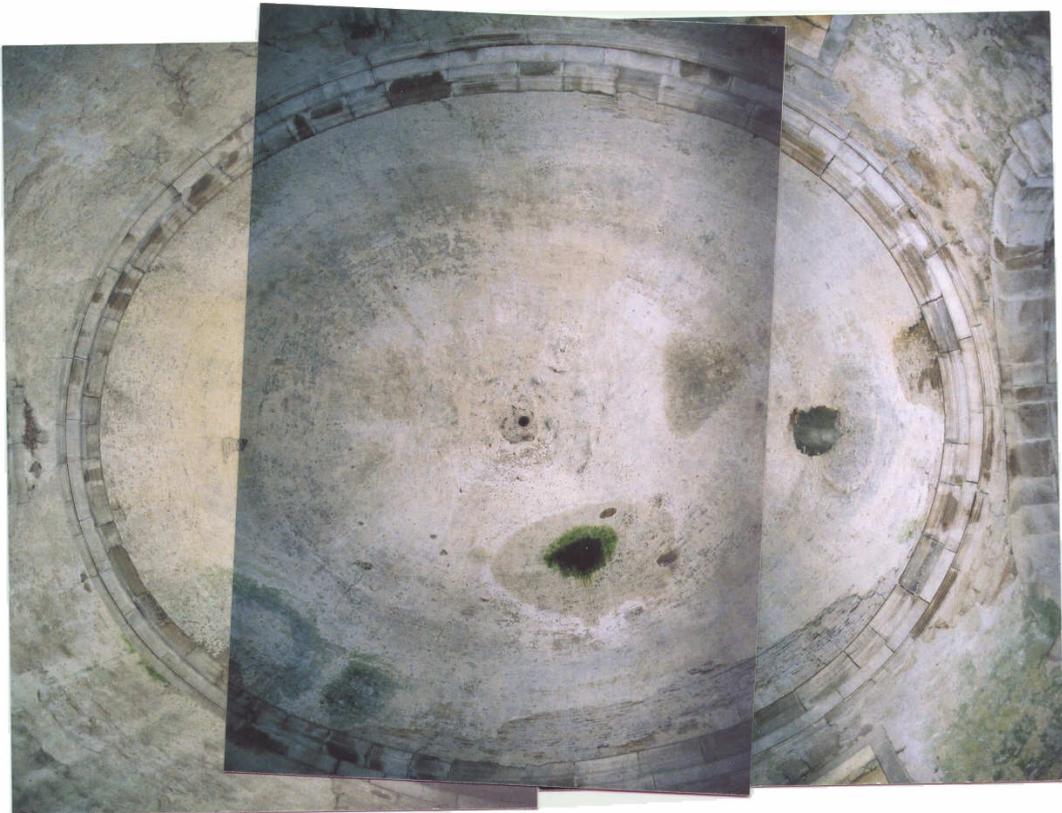
prejuízos na estrutura da cobertura. Os efeitos no interior são perfeitamente visíveis e, em particular, a cúpula exhibe áreas com grandes extensões de humidade acumulada, com aparecimento de musgos associados. Por outro lado, existem algumas lacunas na alvenaria de tijolo que se encontram preenchidas com argamassa de cimento, originando uma fragilidade na superfície de ligação entre os diferentes materiais e permitindo, por aí, a passagem da água. Assim, nas alturas de grandes chuvadas, a água entra mesmo para o interior da igreja, escorrendo pelas paredes e pingando para o chão. Esta situação poderá, também, estar associada a um ineficaz escoamento de águas ao nível do extradorso das estruturas curvas, permitindo a sua acumulação em zonas indesejáveis, e ser devida à má execução do telhado realizado na segunda metade do século XX. Como se pode perceber, os riscos são enormes: a ineficaz protecção à entrada da água permite que maiores quantidades deste elemento se acumulem na estrutura de tijolo, onde associadas a um insuficiente escoamento, contribuem para a desagregação da alvenaria e para um aumento substancial do peso próprio da cobertura. Esta situação agravou-se bastante nos últimos seis anos: nos registos fotográficos de então verificamos que há uma ou duas zonas um pouco mais afectadas mas, actualmente, toda a cobertura apresenta abatimentos.

49. Igreja – Cúpula da nave, 2003

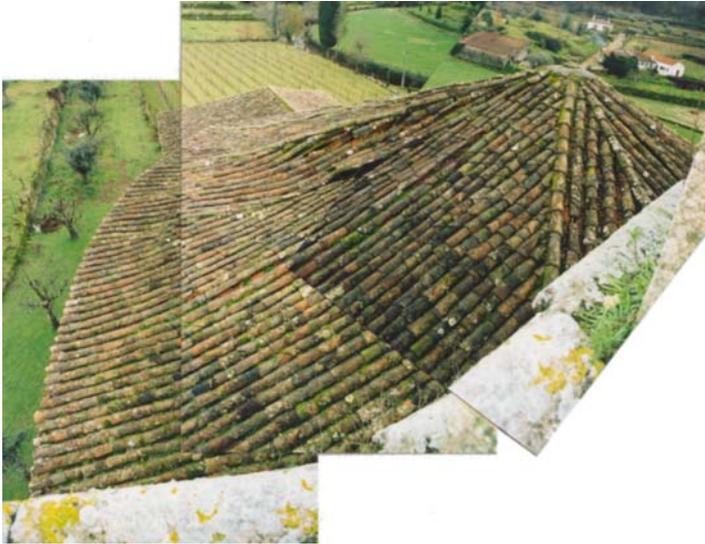
As coberturas da igreja encontram-se em avançado estado de degradação, constituindo uma das áreas mais graves do mosteiro e onde urge intervir, com risco eminente de derrocada.

Esta anomalia tem a ver, seguramente, com a degradação da estrutura de madeira de suporte do telhado, provavelmente apodrecida pelo efeito das infiltrações de água. Esta situação tem um efeito circular perverso e que pode ser fatal – o abatimento da cobertura permite a entrada de mais água que, por sua vez, causa mais e maiores

63. Igreja – Cobertura vista para nascente, 2003

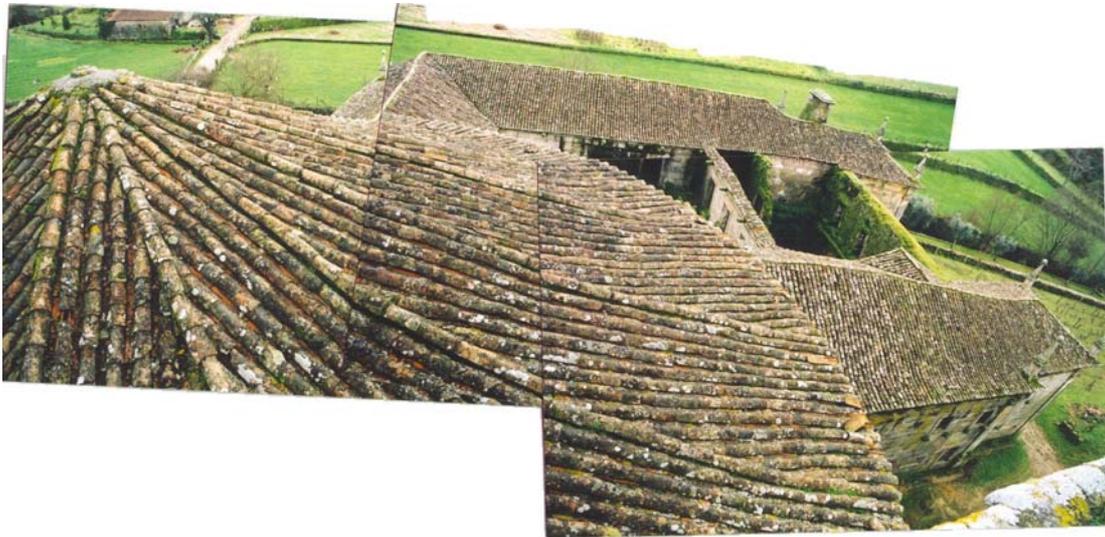
65. Igreja – Cobertura vista para poente, 2003
