DESENVOLVIMENTO E VALIDAÇÃO DO PROCESSO DE REPARAÇÃO DE MÓDULOS FOTOVOLTAICOS *ON SITE***Fialho L.*, Duarte D.*, Pires C.*, Horta P.***

* Cátedra Energias Renováveis, Universidade de Évora, Casa Cordovil, Rua D. Augusto Eduardo Nunes nº7, Évora, 7000-651, Portugal, lafialho@uevora.pt

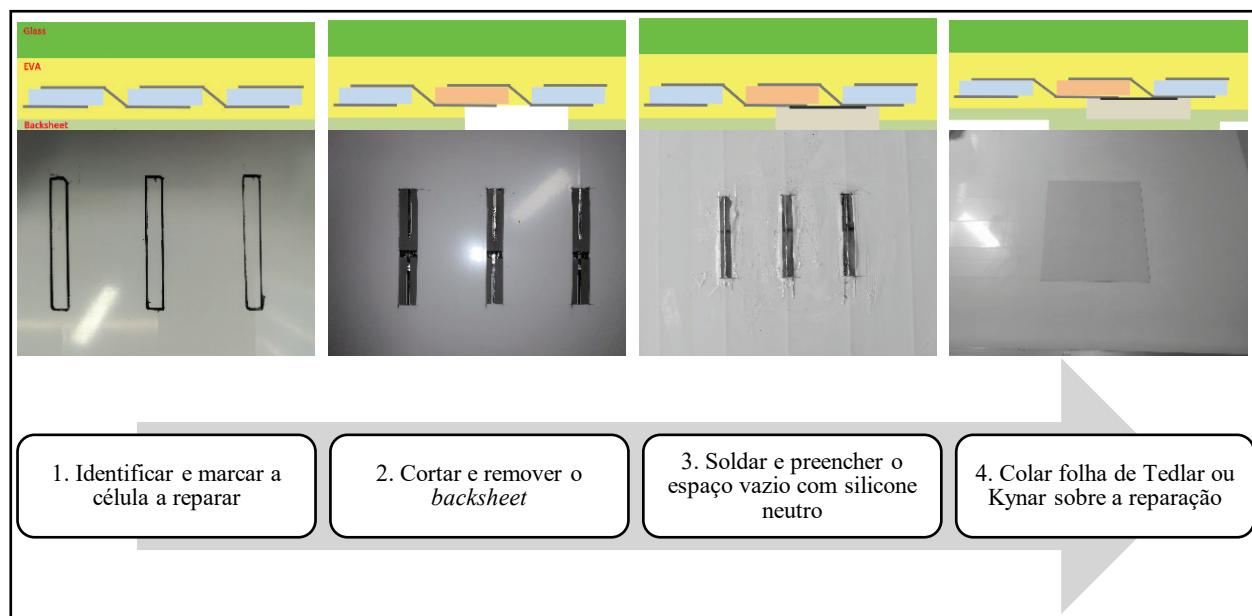
Fig. 1. Principais passos do procedimento de reparação de pontos quentes

Na reparação de módulos fotovoltaicos com células rachadas, totalmente danificadas, com problemas de soldadura nos contactos metálicos ou com *hot-spots*, a reparação fundamental passa por fazer um *bypass* da célula defeituosa, de acordo com a seguinte sequência:

Imagens dos passos mencionados acima podem ser observadas na Fig. 1, bem como um diagrama simplificado do processo em cada passo. Este tipo de reparação demora cerca de 30 minutos a ser realizado por um operador, ou seja, cerca de 10 minutos/busbar a soldar. A maior experiência do operador levará à redução da duração deste processo de reparação.

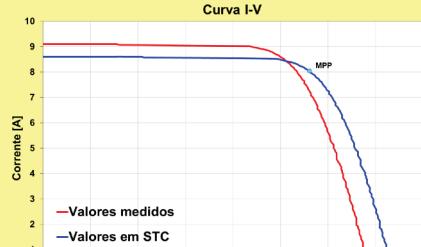
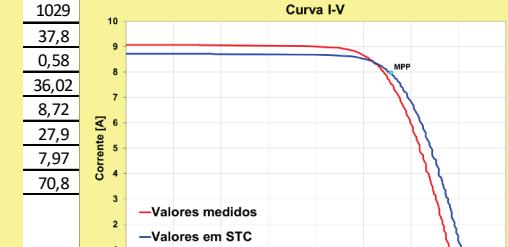
Ensaios	Pré-reparação			Pós-reparação		
		Curva I-V		Curva I-V		
Irradiância [W/m ²]	1047

Temperatura [°C]	46,3		37,8			
R _s [Ω]	0,52		0,58			
U _{oc} [V]	36,91		36,02			
I _{sc} [A]	8,6		8,72			
U _{mpp} [V]	28		27,9			
I _{mpp} [A]	8,04		7,97			
FF [%]	71,1		70,8			
P _{mpp} [W]	225,6		222,4			
Eletroluminescência

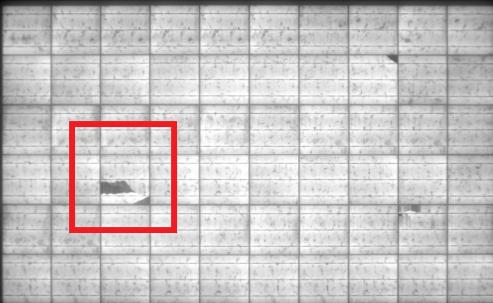
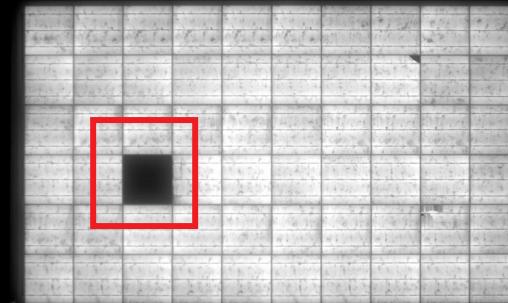
Na Tabela 2 podemos observar os resultados dos ensaios de caracterização realizados a um módulo fotovoltaico antes e após a sua reparação. Na Tabela 22 podemos observar os dados do módulo que foi ensaiado e reparado. O módulo reparado apresentava uma célula rachada à qual foi realizado um *bypass*, de forma a evitar que este ponto quente evoluísse com redução permanente do seu desempenho futuro. Comparando os resultados das curvas I-V da Tabela 23, podemos observar que se reduziu apenas 3.2 W no ponto de máxima potência (MPP) (para valores em STC) após a reparação, isto porque a célula anulada já não tinha uma produção efetiva normal mas representava um ponto quente com potencial evolutivo para degradação do módulo. No caso de uma ou várias células danificadas pode ser possível aumentar o valor do MPP após a reparação. Pelos ensaios de eletroluminescência e termografia *indoor*, podemos observar facilmente que a célula à qual foi feito o *bypass* deixou totalmente de produzir energia, tornando-se área inativa e eliminando com sucesso o ponto quente. Quanto aos ensaios de isolamento seco e molhado, o módulo passou com sucesso, sendo os valores para os dois ensaios superior ao limite mínimo de resistividade para aquele módulo (24.05 MΩ), tanto após como antes da reparação. Assim mantém-se as condições de segurança do módulo fotovoltaico, eliminando o ponto quente com esta técnica de reparação on-site. Os restantes módulos em ensaio apresentam resultados semelhantes, quer antes do procedimento, quer após. Os resultados dos módulos em ensaio (exemplo da Tabela 23) permitem concluir que as reparações foram concluídas com sucesso. O período de validação em operação real *outdoor* está na sua fase inicial, mas não apresenta até ao momento qualquer incidente ou resultados de operação anormal dos módulos (quer no grupo de controlo, quer nos módulos reparados). A validação prosseguirá pelo período mínimo de 1 ano, o que permitirá avaliar o seu desempenho face à variação sazonal das características ambientais, validando assim a fiabilidade desta técnica de reparação.
