Universidade de Évora - Escola de Ciências e Tecnologia

Relatório de Estágio

**Estudo Técnico da Reabilitação de uma Embarcação e sua
Análise Sócio-Económica**

Este trabalho, executado na empresa Ondanática, Lagoa - Portugal, abordou a execução de todo o planeamento técnico associado à reabilitação de uma embarcação de recreio, RINKER 182 (ano de fabrico 1998), relativamente ao motor interior, transmissão, equipamentos associados e reparação do respetivo atrelado.

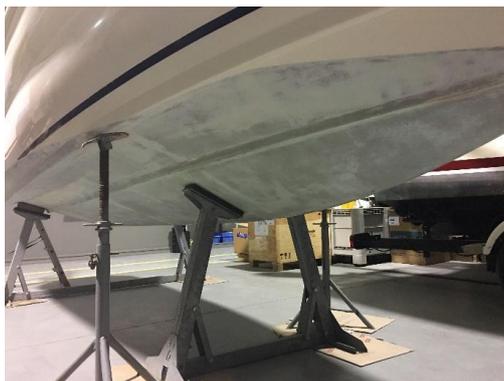
Figura 2.1: Condição inicial do casco do Rinker 182

Para verificar se será necessário efetuar-se uma decapagem (remoção da tinta existente com jato de areia húmida) ao casco, foi utilizado um medidor de humidade, específico para detetar excesso de humidade em fibra de vidro no casco, e verificou-se que os valores apresentados, em várias zonas do casco, são baixos e o mesmo não apresenta sinais de osmose, pelo que não será necessário efetuar uma decapagem ao casco (Figura 2.1).

A embarcação ficou muitos anos a seco, um fator que também influenciou estes reduzidos valores de humidade verificados.

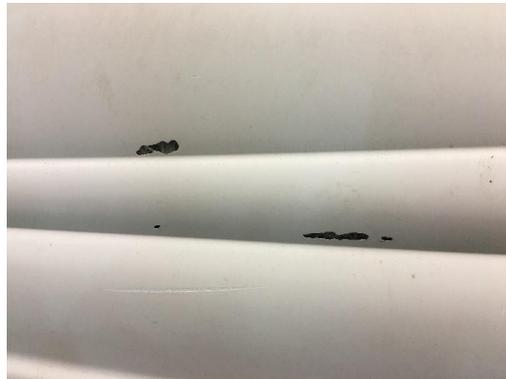
Figura 2.2: Falhas de gel coat no costado do Rinker 182

e dos raios UV) da embarcação, encontra-se danificado em várias zonas exteriores, onde a Figura 2.2 exemplifica algumas falhas, o restante encontra-se em boas condições e não serão necessárias reparações profundas tanto no *gel coat* como na estrutura da embarcação.

Figura 3.50: Aplicação da mistura *gel coat* numa das falhas de *gel coat* exterior da embarcação Rinker 182

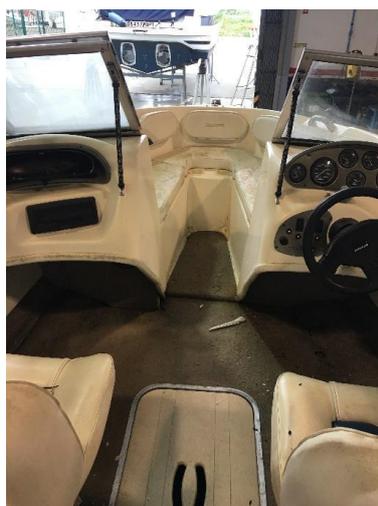
Figura 2.3: Condição inicial do interior do Rinker 182

A embarcação encontra-se muito suja (Figura 2.3), a palamenta de segurança está incompleta e alguns acessórios estão em mau estado.

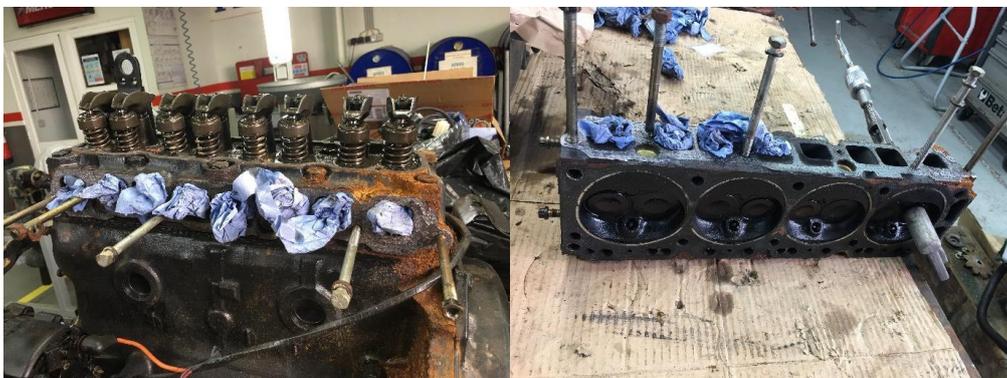
Figura 2.12: Bloco do motor e colaça do motor

10) Remover a tampa das válvulas e desmontar a colaça do motor (Figura 2.12) para verificar: i) se a colaça tem empenos, ii) o estado das sedes, iii) as válvulas de admissão e escape, iv) as molas, v) as hastes e vi) os balancins.

Não foram encontradas corrosões nas sedes nem nas válvulas de admissão e escape, encontram-se em boas condições sendo apenas necessário limpá-las e rodar as válvulas nas suas sedes com massa de rodar válvulas, processo este que faz parte da descarbonização da colaça.

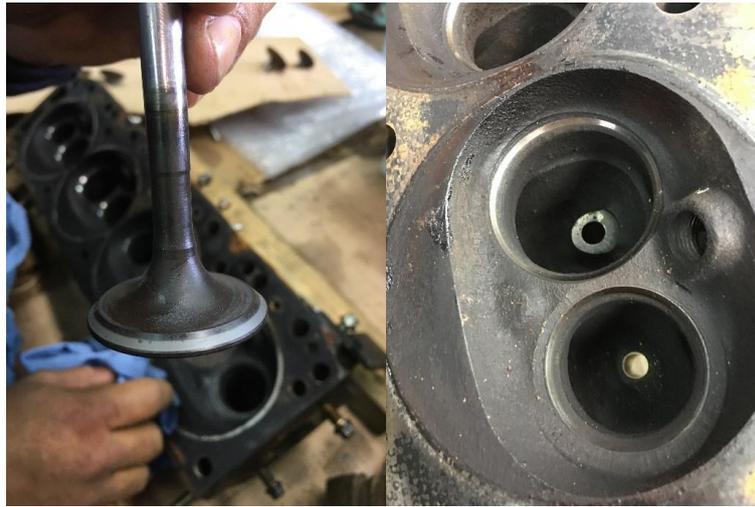
Figura 3.4: Válvula e sedes após o processo de rodar válvulas

Se estas superfícies não estiverem devidamente vedadas poderá provocar perda de rendimento, excesso de poluição e "*back fires*" no motor. Normalmente as superfícies de vedação das válvulas de escape apresentam pior condição do que as de admissão.

O procedimento de rodar as válvulas é importante, serve para minimizar as fugas de gases de escape para a admissão e escape quando as válvulas estão fechadas e para isso temos de garantir que toda a corrosão que exista nas superfícies de vedação das válvulas e das sedes (percetível na Figura 3.3) desapareça e que exista homogeneidade para fecharem e assentarem perfeitamente.

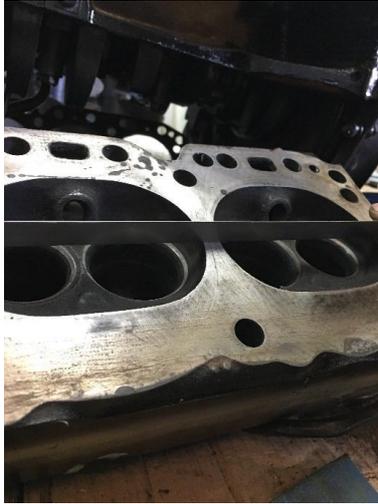
Figura 3.6: Verificação de empeno na face da colaça do motor

Utilizou-se uma régua para verificar possível empeno (Figura 3.6), tanto na face da colaça como na face do bloco do motor. Não se verificou empeno algum, estas superfícies encontram-se em boas condições e apenas foi dada continuidade à limpeza dessas superfícies.

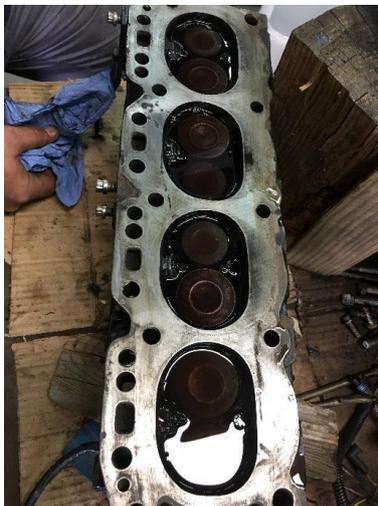
Figura 3.7: Teste de fuga às válvulas e cedés da colaça

Para verificar se as válvulas estão bem assentes nas suas sedes, foi colocada gasolina na parte superior da câmara de combustão durante algum tempo para verificar se existia alguma fuga pelas válvulas (Figura 3.7). Não foi observada qualquer fuga ao que indica que as válvulas estão bem assentes nas sedes.
