# INTERVENÇÃO NO CONVENTO DAS MALTESAS

## A IGREJA DE SÃO JOÃO DA PENITÊNCIA

**SOFIA SALEMA** | Arquitecta | Mestre em Conservação do Património Arquitectónico e Paisagístico | Doutorada em Arquitectura | Membro do CHAIA-UE – Centro de História de Arte e Investigação Artística, Universidade de Évora | ss.sspg@gmail.com

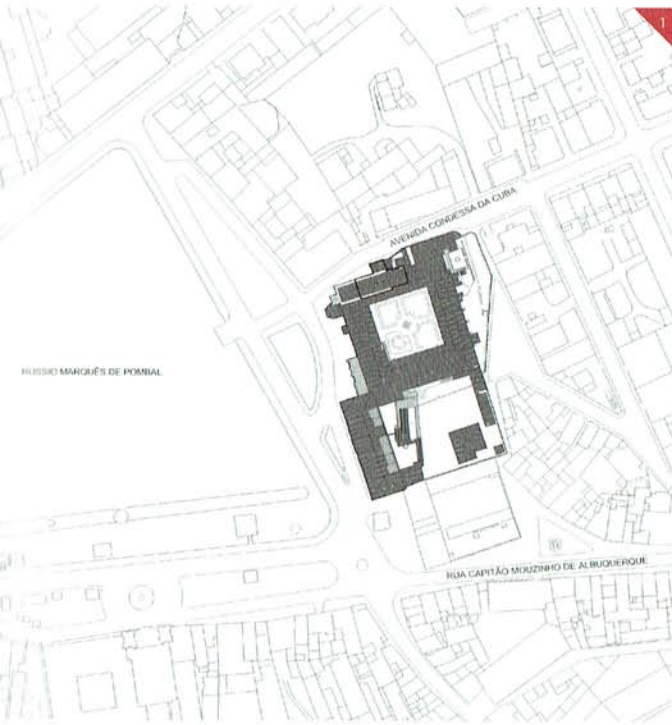
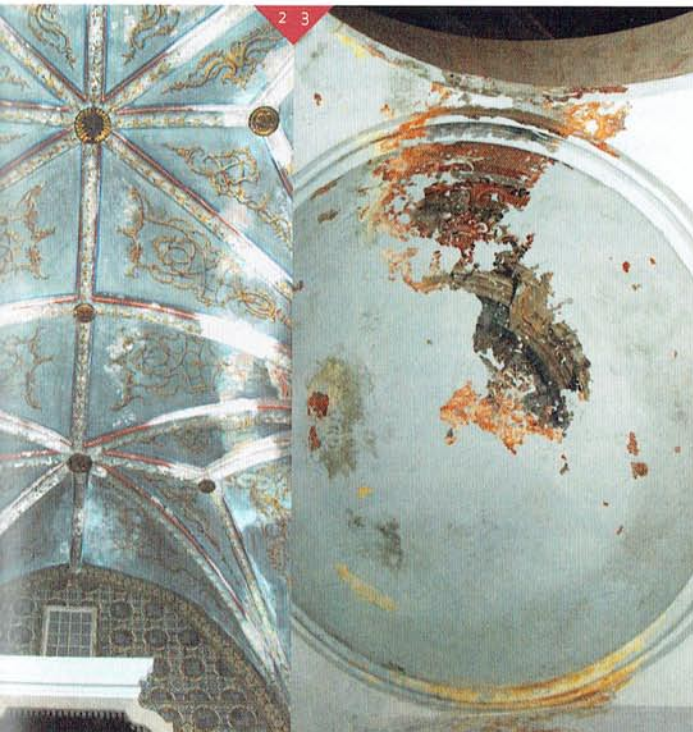
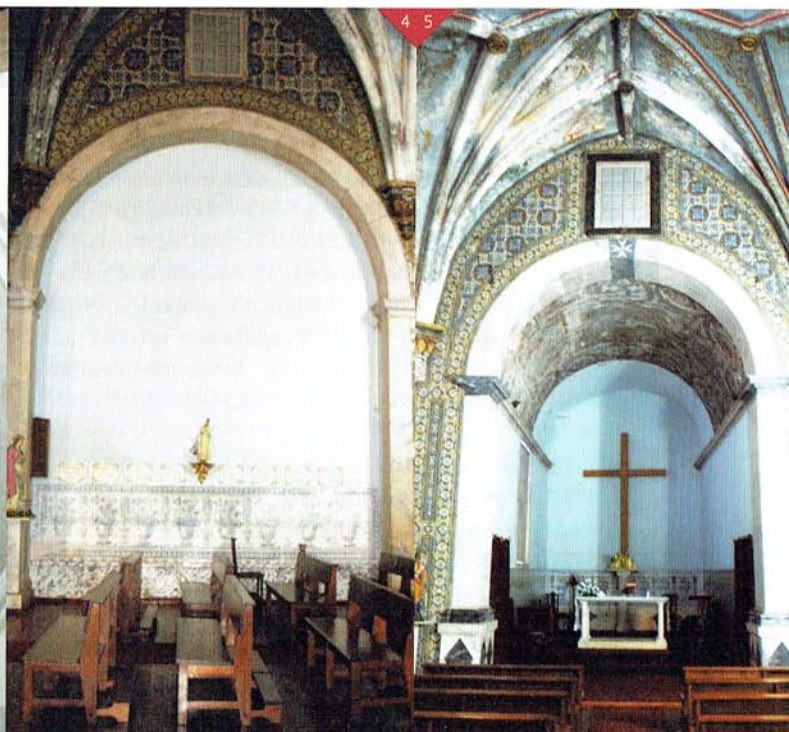
1. Mapa de Estremoz e localização do Convento das Maltesas e a Igreja São João da Penitência.
2. Nave principal da Igreja de São João da Penitência (antes da intervenção).
3. Cúpula da capela de Nossa Senhora de Assunção (antes da intervenção).
4. Altar de Santo-Cristo ou da Ressurreição (antes da intervenção).
5. Capela-mor (antes da intervenção).

Durante as primeiras visitas à igreja constatámos que a parede de topo da capela-mor, parte das paredes laterais e parte da abóbada não apresentavam qualquer pintura decorativa ou revestimento azulejar. Nas paredes, a completar o lambril de azulejos de cor azul e amarelo,

estava pintado um revestimento com pouco valor decorativo e em mau estado de conservação, simulando azulejos de motivo e cores diferentes, e pontualmente estavam aplicados alguns azulejos de fabrico recente e de motivo completamente distinto, que colmatavam algumas lacunas no remate do revestimento azulejar.

Na abóbada, a pintura decorativa também estava interrompida por uma faixa caiçada (ou pintada) de cor azul, junto à parede de topo do altar. Nesta superfície, no início da intervenção, foram realizadas umas janelas de sondagem que permitiram confirmar que o revestimento decorativo da abóbada é interrompido, confirmando as fontes documentais que referem a existência de um retábulo. Nestas sondagens foi perceptível a existência de um revestimento relativamente recente de remate (que possivelmente não cobria a totalidade da área sem pintura mural) muito singelo de imitação de mármore, com a marcação da estereotomia e dos laivos da pedra.

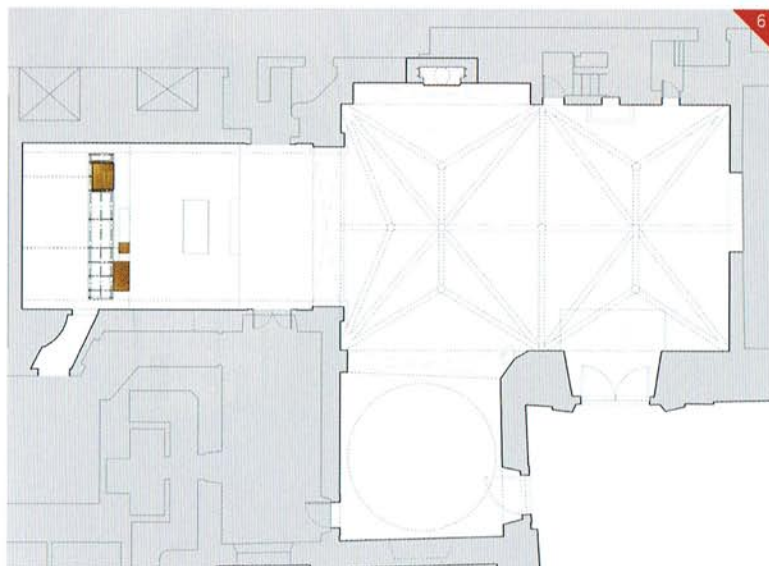
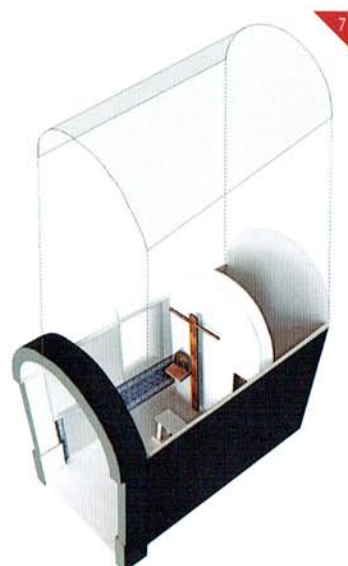
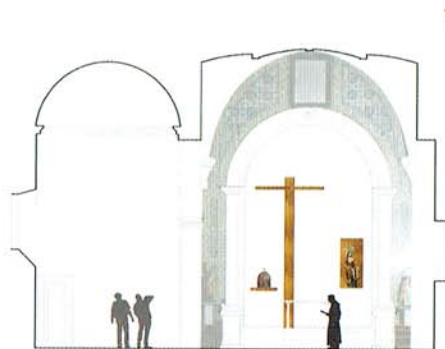
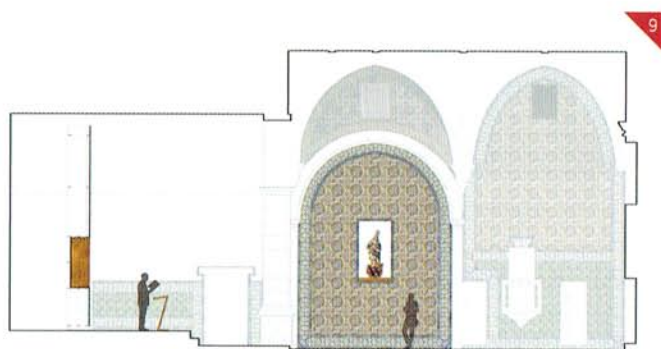
1. A proporção desequilibrada entre a dimensão da capela-mor e da igreja. Conforme já referimos anteriormente, a capela teria um retábulo de dimensões significativas que desapareceu e do qual não há vestígios documentais do seu desenho. A dimensão (profundidade) deste retábulo pode, no entanto, ser inferida pelos limites da pintura do tecto, que não ocupa a totalidade da abóbada, e pela ausência de revestimento azulejar tanto na parede de topo da capela, como parcialmente nas paredes laterais.

2. O contraste entre a riqueza das superfícies arquitectónicas da igreja (todas revestidas de azulejo azul e amarelo do século XVII) e a simplicidade da capela-mor (sem retábulo e apenas com parte de um lambril de azulejos com lacunas preenchidas com azulejos recentes).

3. A ausência de qualquer tipo de revestimento azulejar ou retábulo no altar de Santo Cristo ou da Ressurreição (lado da epístola). Este altar sem grande expressão arquitectónica/espacial resume-se a um arco reentrante, com cerca de 30 cm de profundidade face ao alinhamento da

6. Planta da intervenção proposta e do novo retábulo.

7. Simulação tridimensional da intervenção na capela-mor.

8. Corte transversal - Capela-mor.

9. Corte longitudinal - Capela de Santo Cristo ou da Ressurreição.

3. Colocação de novo retábulo na capela-mor, de concepção contemporânea, construído com uma estrutura de aço, revestida de madeira pintada de cor branca (**figs. 6, 7, 8 e 12**). No retábulo propusemos um nicho para colocação

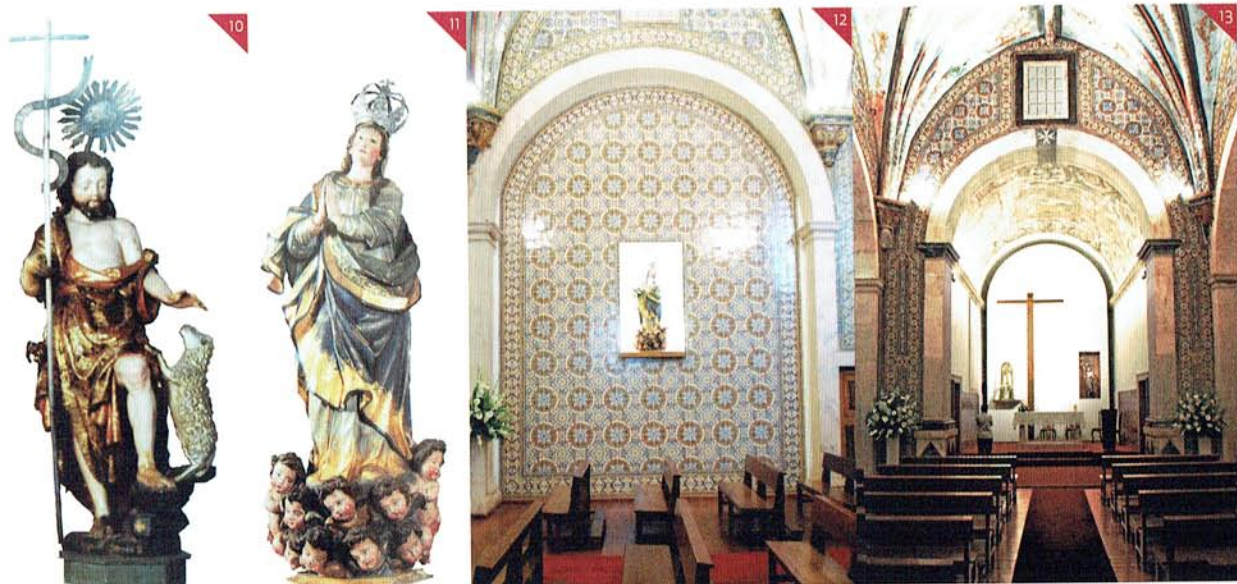
12. Situação final da Capela de Santo Cristo após execução do nicho e colocação do revestimento azulejar em falta.

13. Capela-mor após intervenção.

1. Colocação de revestimento azulejar na parede da Capela de Santo Cristo ou da Ressurreição (lado da epístola) com azulejos de fabrico artesanal, de desenho idêntico aos azulejos que revestem a nave da Igreja, restabelecendo a unidade da superfície arquitectónica e ornamental da igreja (**figs. 9 e 13**). Relativamente à opção de aplicar os azulejos, gostaríamos de referir que a Santa Casa da Misericórdia, através do seu Provedor, o Sr. José Alves Marçal (que infelizmente faleceu durante o decurso da obra de conservação), já tinha adquirido, previamente à adjudicação do presente projecto, à *Fábrica Santana* a reprodução artesanal dos azulejos existentes com o objectivo de completar o revestimento azulejar da igreja. Depois de analisadas e ponderadas cuidadosamente algumas soluções para restabelecer a unidade e leitura do espaço arquitectónico da igreja e permitir o seu reconhecimento artístico pareceu-nos correcto e oportuno utilizar estes novos azulejos, que permitiam salvaguardar o critério da não *falsificação*

2. Reabertura do nicho existente na Capela de Santo Cristo ou da Ressurreição para colocação da imagem de Nossa Senhora da Conceição, também conhecida como Nossa Senhora das Maravilhas. Durante a intervenção de colocação dos azulejos houve a necessidade de preparar a superfície para permitir a colocação do azulejo. Nessa altura constatou-se que existia um nicho centrado na parede da capela que se encontrava entaipado. Este facto permitiu fundamentar a opção de reabrir o nicho para colocação da imagem de Nossa Senhora da Conceição e, deste modo, sublinhar a presença do altar na leitura do templo. A reabertura do nicho teve em consideração a dimensão da imagem a expor, com cerca de 1,40 m de altura. Assim, apenas parte do nicho entaipado foi reaberto. A estrutura de suporte da peça é constituída por uma armação em aço pintado de branco de fundo côncavo, de modo a dar mais destaque à imagem de Nossa Senhora. Esta estrutura serve ainda de suporte à iluminação.
