Os Moinhos do Rio Almansor no Concelho de Montemor-o-Novo
- um património a conhecer, preservar e valorizar

ANEXOS

Mestrado em Gestão e Valorização do Património Histórico e Cultural

UNIVERSIDADE DE ÉVORA

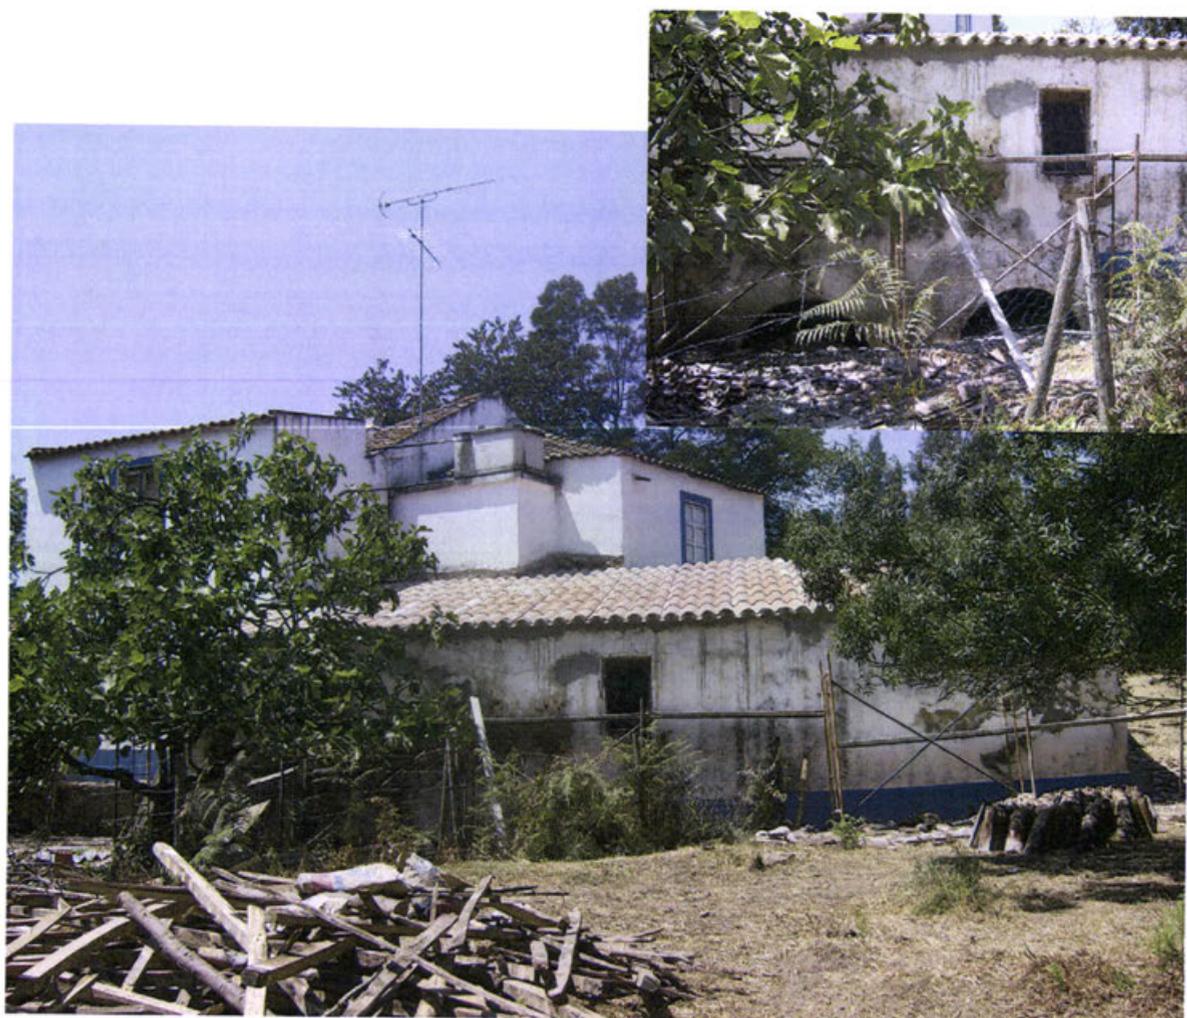
Fig. 7 - Foto do Moinho em obras, Agosto 2007

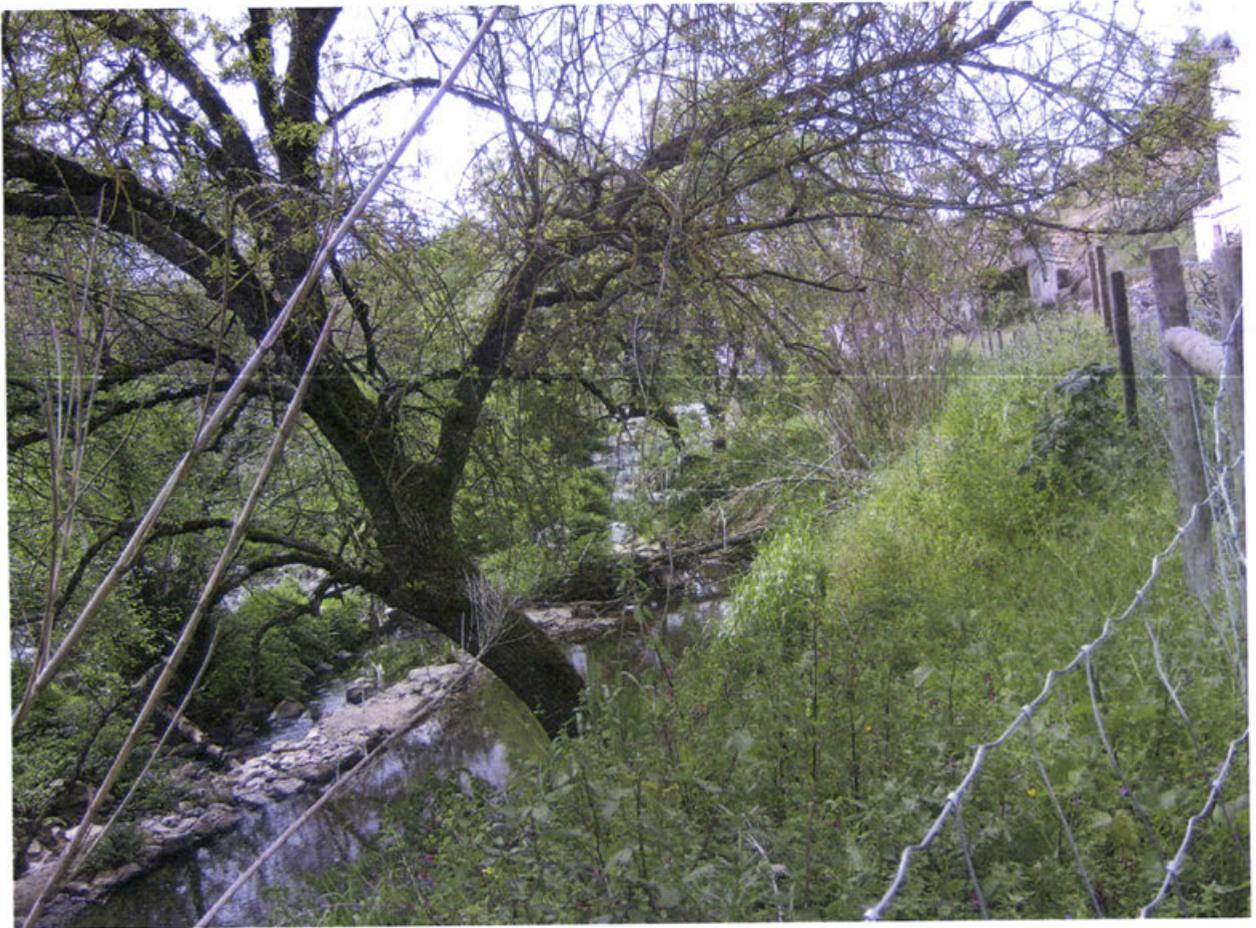
Fig. 14 – Foto de Icabouco, o único visível em 2007
