Estratégia de Reabilitação do Sistema Público de Abastecimento de Água ao Concelho de Estremoz

Dissertação para obtenção do Grau de Mestre em
Engenharia Civil

Outubro 2010

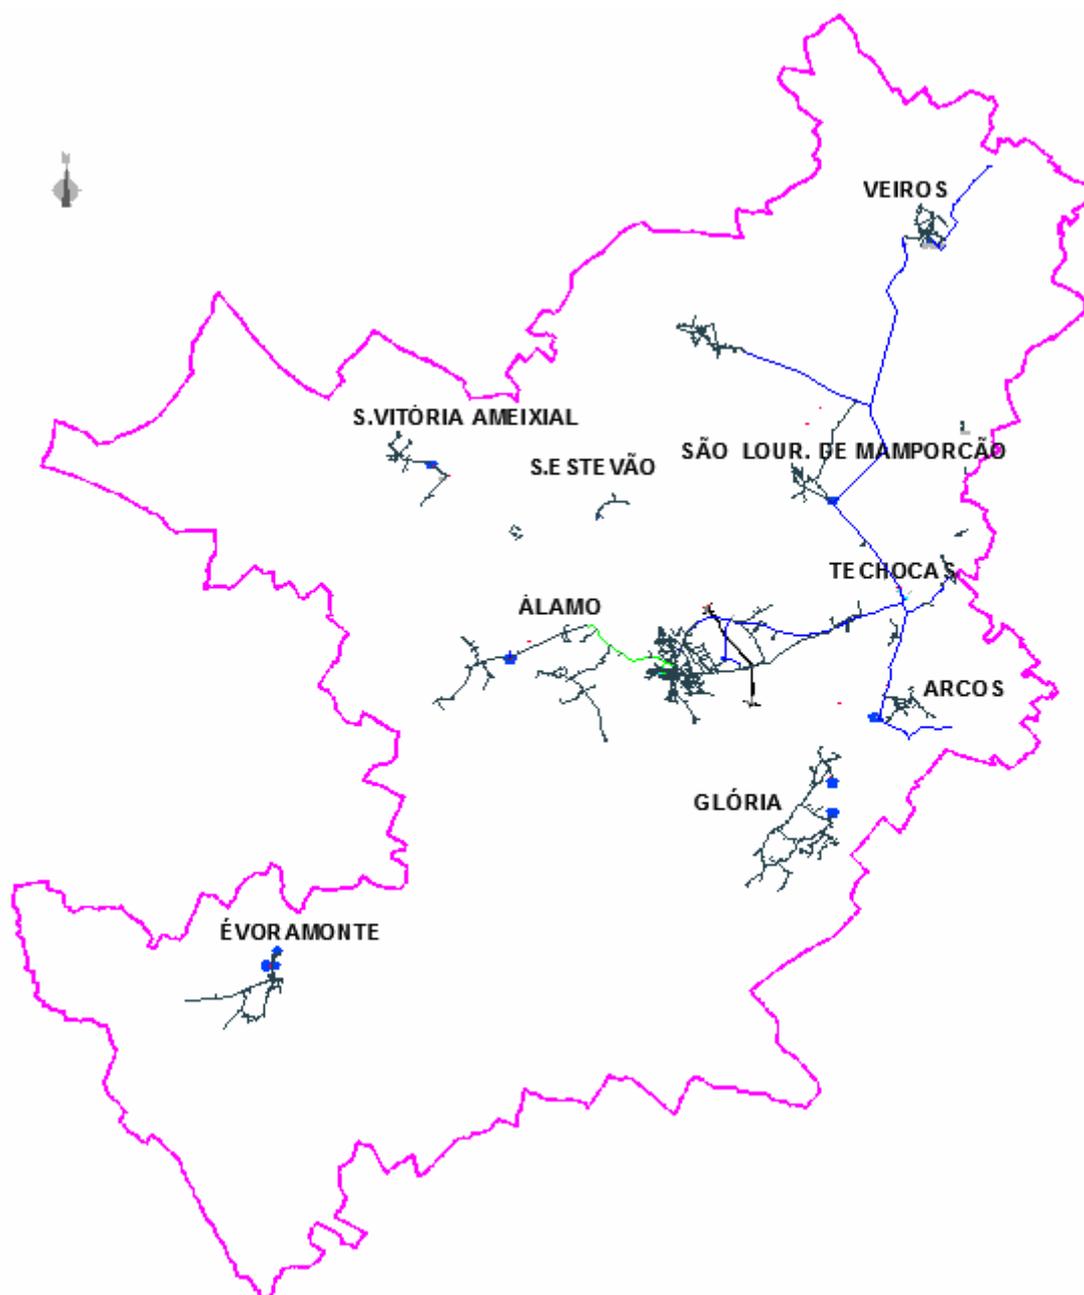
Figura 1 - Esquema do Sistema de Abastecimento de Água ao Concelho de Estremoz

O sistema de abastecimento de água (SAA) ao Concelho de Estremoz é constituído por nove subsistemas (Figura 1).

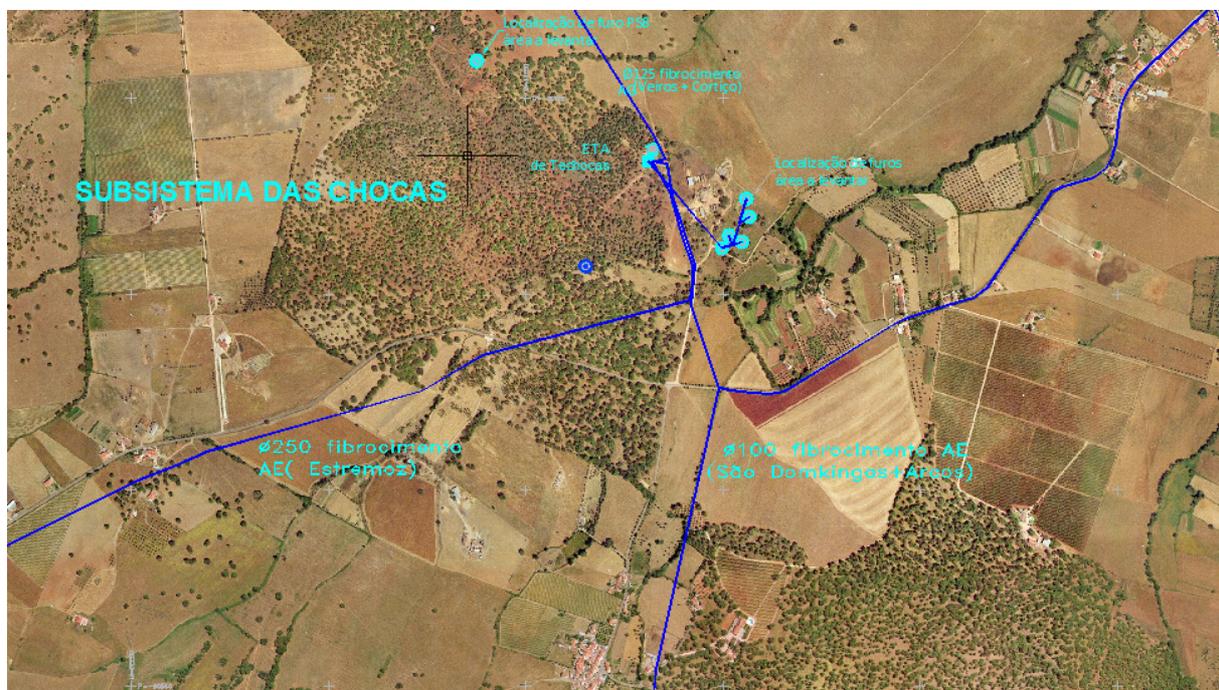
Figura 2 - Esquema do subsistema das Techocas

Na estação elevatória das Techocas está em funcionamento um grupo de quatro bombas elevatórias que permitem a elevação de um caudal de 50,000 m³/h, para a cidade de Estremoz.

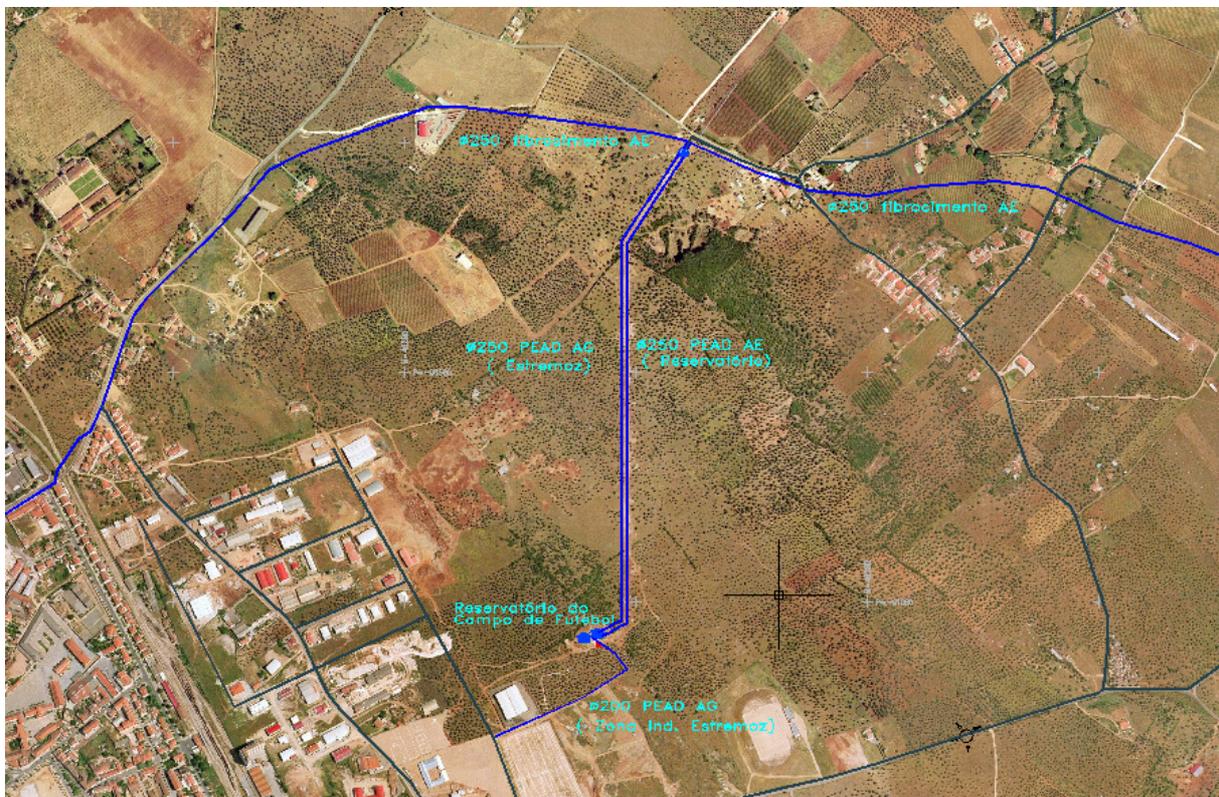
Figura 3 - Esquema do subsistema das Techocas – EE Frandina

Na proximidade de Estremoz, foi construída uma nova estação elevatória (EE de Frandina) que permite a elevação da água para os reservatórios do Campo de Futebol através de um grupo de três bombas com uma capacidade de elevação de $65 \text{ m}^3/\text{h}$ por bomba (Figura 3).

No reservatório do Campo de Futebol têm origem duas condutas adutoras gravíticas, a primeira em PEAD com 250 mm de diâmetro, foi executada em 2001 em simultâneo com a estação elevatória e os reservatórios, e funciona em sistema de by-pass, ou seja, está implantada na mesma vala da conduta elevatória, com o escoamento do fluido no sentido oposto, e faz nó de ligação na casa de manobras da estação elevatória, à conduta de fibrocimento em diâmetro de 250mm, que abastece graviticamente a cidade de Estremoz.

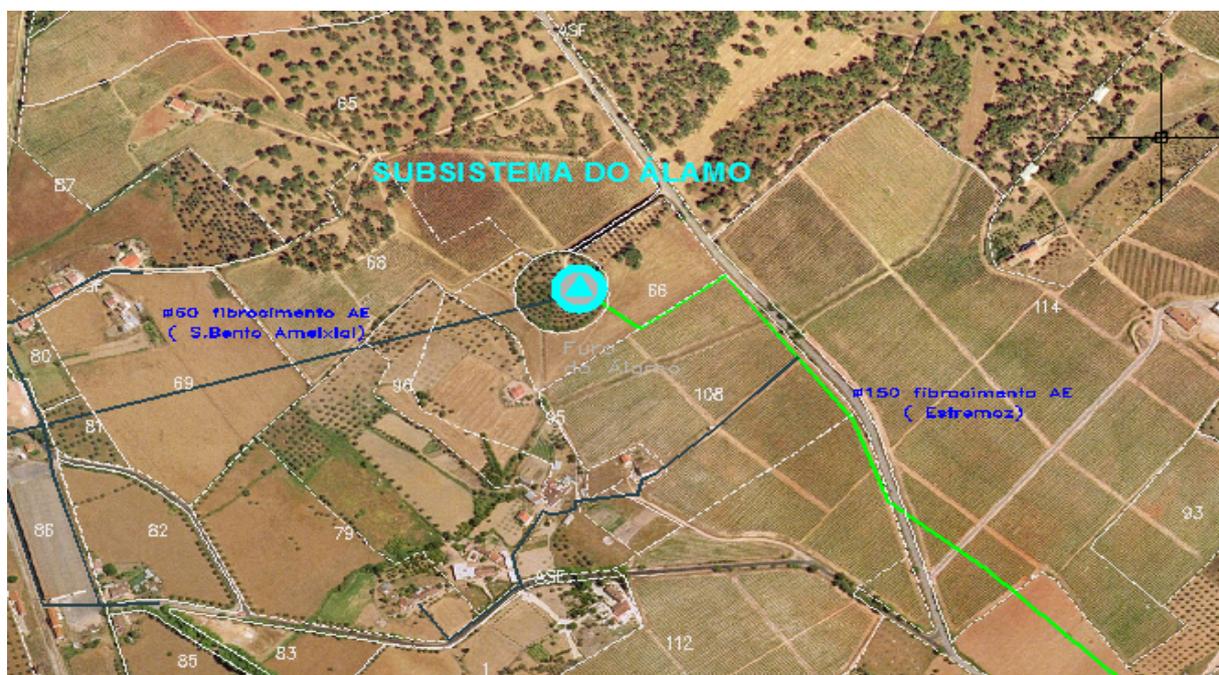
Figura 4 - Esquema do subsistema do Álamo

Abastece água a 40% da população da freguesia de Santa Maria (Estremoz), a 40% da população da freguesia de Estremoz (Santo André) e à freguesia de São Bento do Ameixial, que no total corresponde a 4041 habitantes, ou seja, 25,8% da população do concelho de Estremoz (Figura 4).

Este subsistema é constituído por duas condutas elevatórias. A primeira em fibrocimento com diâmetro de 150 mm e uma extensão de 2.820,00m aduz água à cidade de Estremoz. A segunda é em fibrocimento com diâmetro de 60 mm e uma extensão de 2.331,00m e aduz água ao reservatório de São Bento do Ameixial que está implantado à cota de soleira 318,00m e possui uma capacidade de armazenamento de 70,000 m³ (Figura 4).

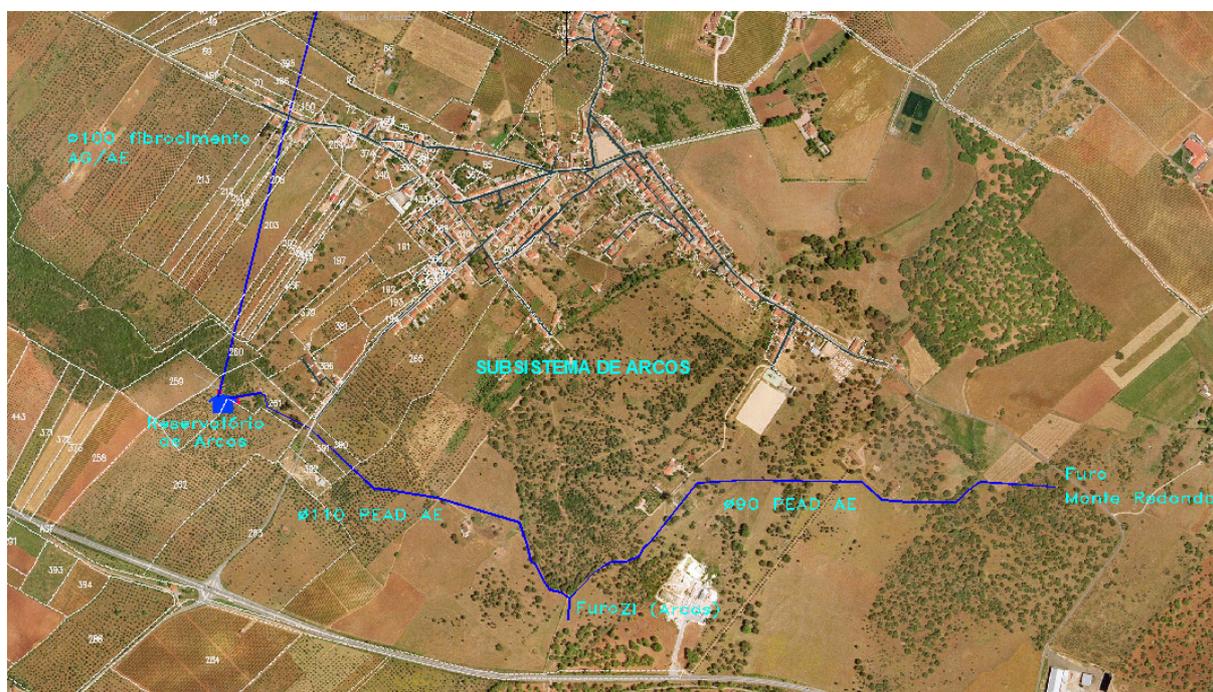
Figura 5 - Esquema do subsistema de Arcos

O reservatório de Arcos encontra-se implantado à cota de soleira 475,00m e tem uma capacidade de armazenagem de 200,000 m³.

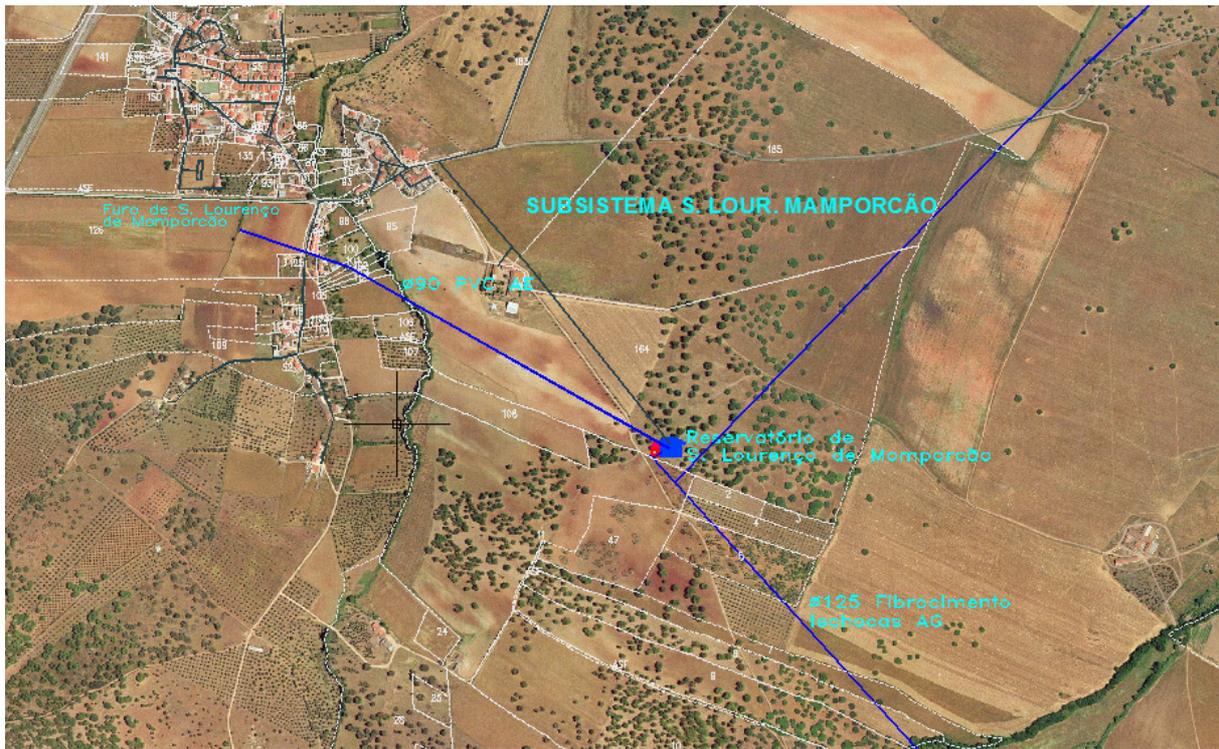
Figura 6 - Esquema do subsistema de São Lourenço Mamporcão

A alternativa de abastecimento é assegurada pelo by-pass existente junto ao reservatório de São Lourenço e a conduta de diâmetro de 125mm tem uma extensão de 3.137,00 m, desde as Techocas até ao reservatório de São Lourenço de Mamporcão (Figura 6).

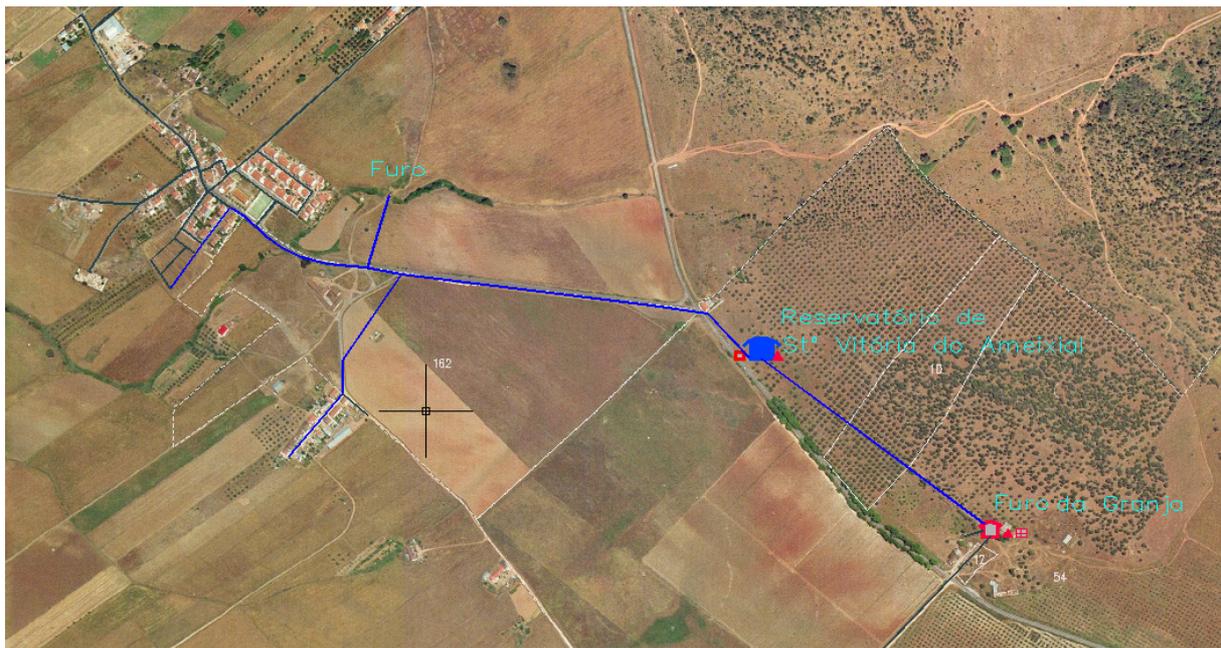
Figura 7 - Esquema do subsistema de Santa Vitória do Ameixial

A outra captação, apenas é activada em situações de emergência, elevando a água directamente para a rede de distribuição de água. O tratamento da água de ambas as origens consiste numa cloragem, efectuada junto das bombas submersíveis (Figura 7).

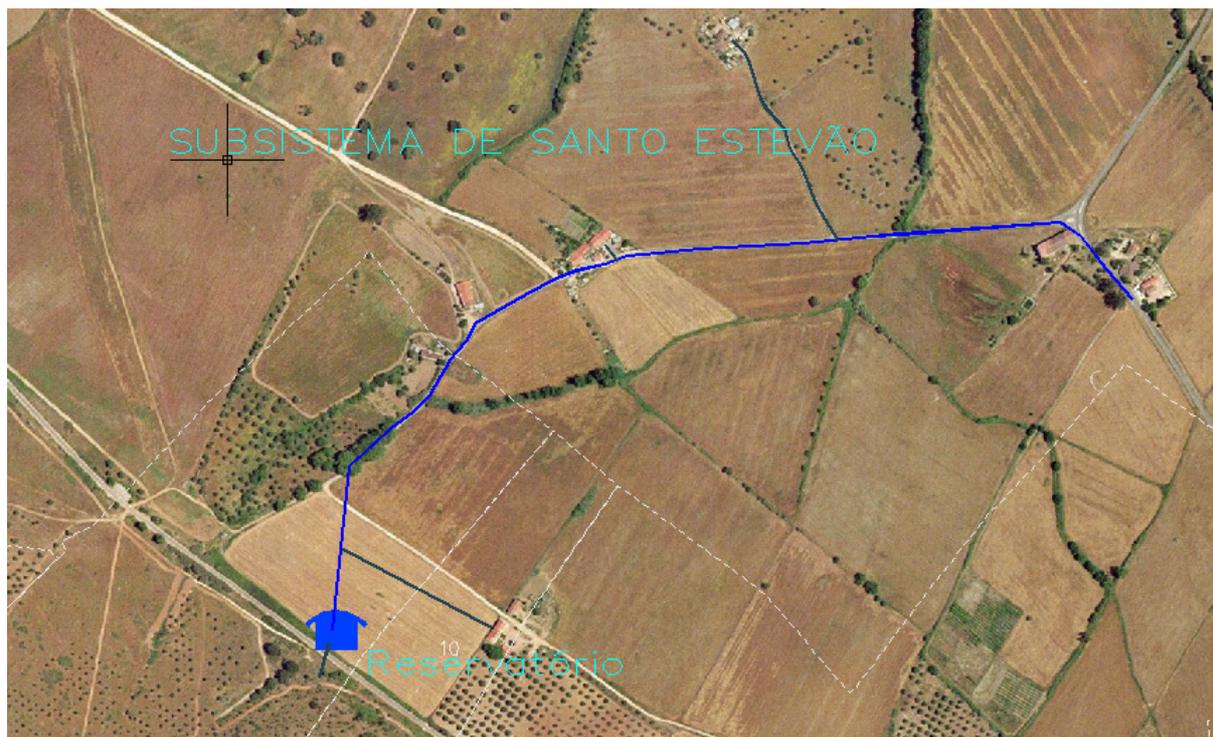
Figura 8 - Esquema do subsistema de Santo Estêvão.

No reservatório tem início uma conduta gravítica de distribuição, em Fibrocimento com diâmetro 60mm, com uma extensão de 1.145,00 m que abastece parte da freguesia. Desta conduta deriva uma conduta com diâmetro 50mm numa extensão de aproximadamente 430 m, (Figura 8).

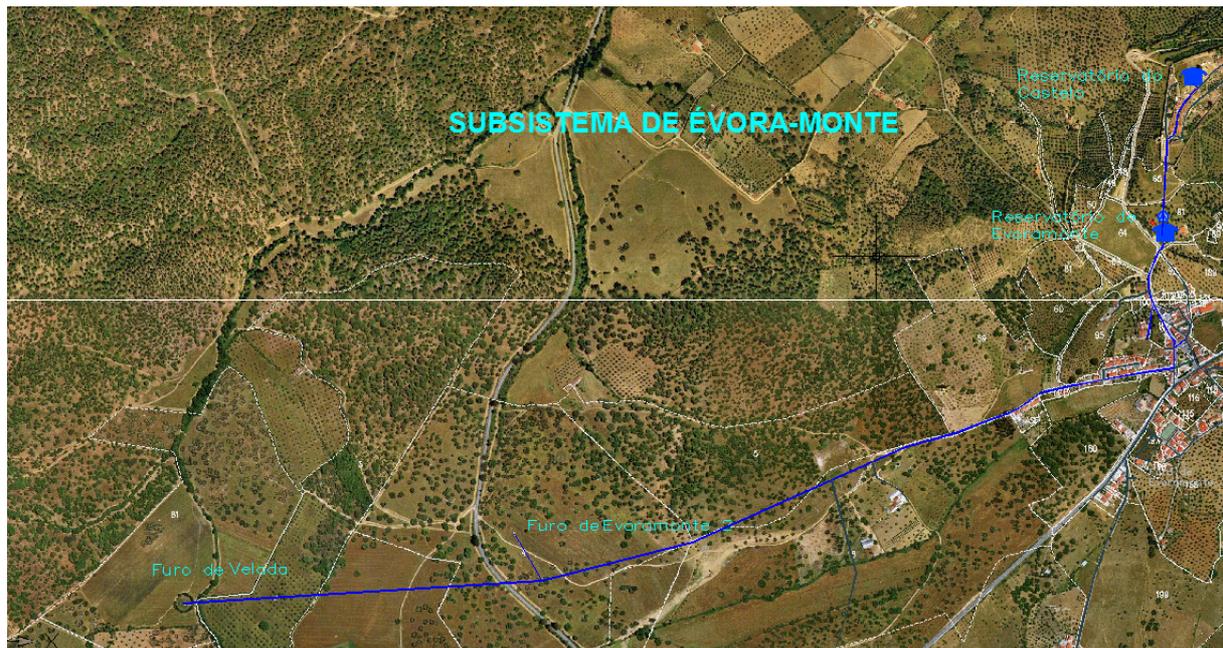
Figura 10 - Esquema do subsistema de Evoramonte.

Destas captações, a água é elevada para um reservatório à cota de soleira 400 m, ocorrendo consumo no seu percurso. A cerca de 2,5 km da povoação encontra-se o furo de Velada, com caudal de exploração de 10,000 m³/h, a partir do qual a água é enviada para um poço, deste poço a água é outra vez elevada para Evoramonte através de uma conduta de fibrocimento com 70 mm de diâmetro e extensão de 2.472,00 m (Figura 10).

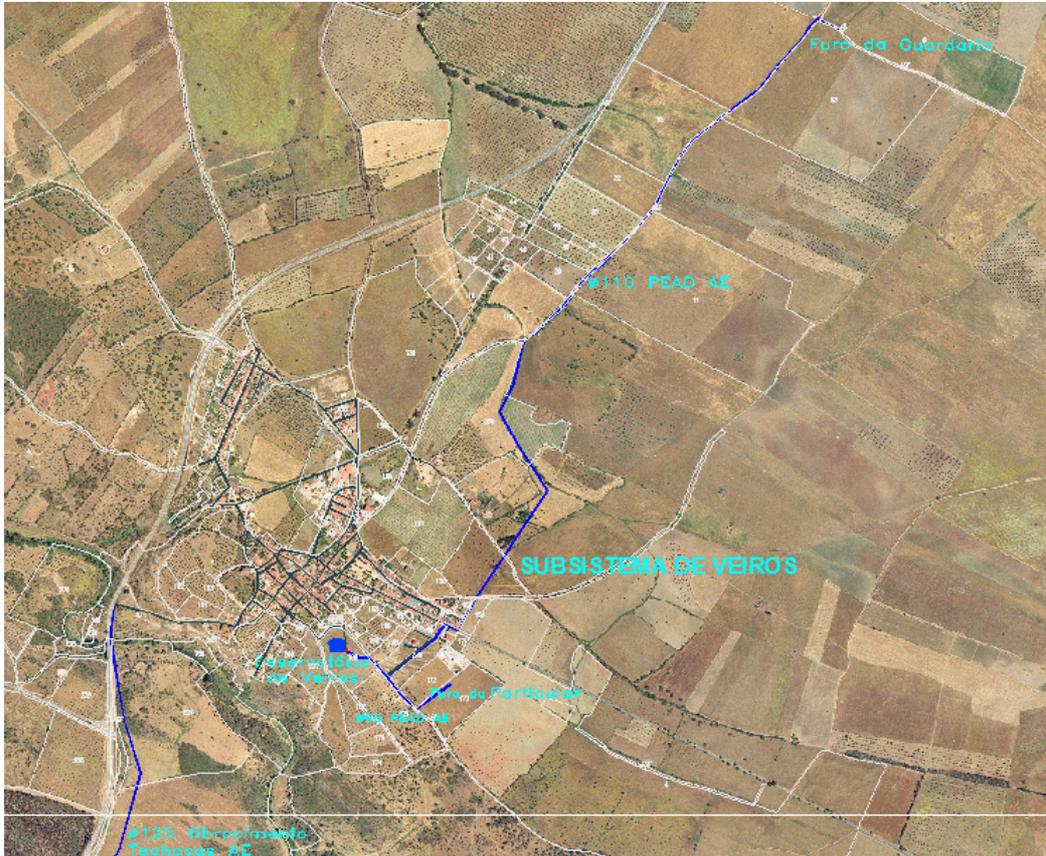
Figura 11 - Esquema do subsistema de Veiros.

Como alternativa em caso de avaria do sistema de bombeamento ou cloragem este subsistema pode ser abastecido pela ETA das Techocas por gravidade através de uma conduta existente de fibrocimento com diâmetro de 125mm.

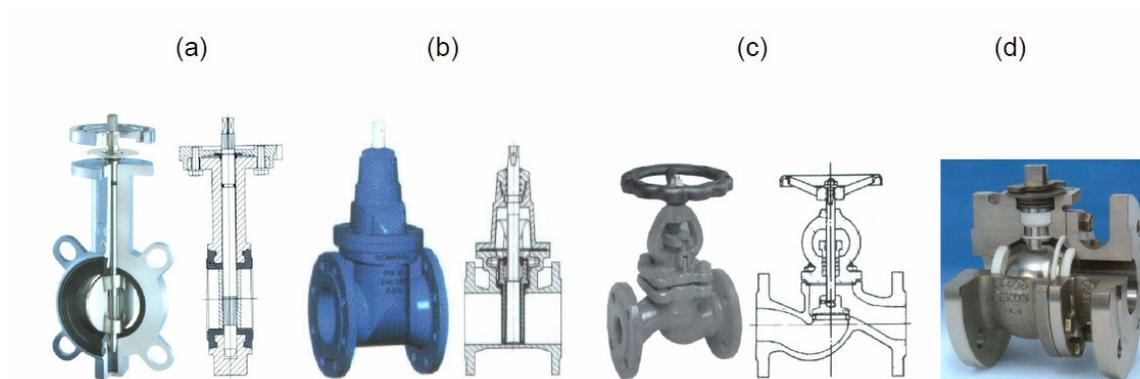
Figura 12 – Válvulas de seccionamento dos tipos: (a) borboleta (perfil e corte), (b) cunha (perfil e corte), (c) globo (perfil e corte) e (d) macho esférico (perfil) (Dias, 2004)

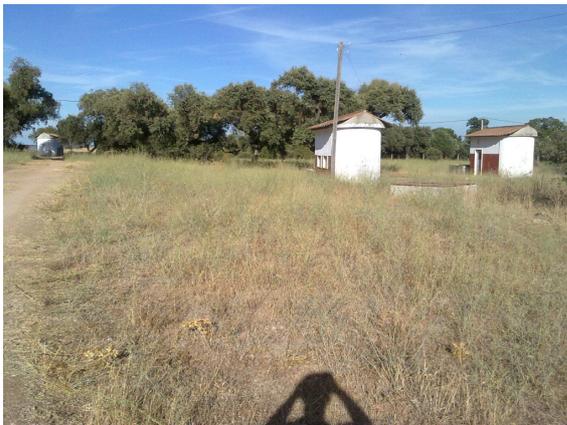
Figura 13 – captações JK2, JK3 e JK4 (techocas)

Através da análise do Quadro 20, verifica-se que as Captações JK2 e JK3, entre o ano 2004 e 2005 diminuíram substancialmente o nível mínimo de água, respectivamente de 9,90m acima do nível da bomba para 3,19m e 9,53m para 3,35 e que a partir do ano 2007 a captação JK3 ficou fora de serviço por falta de água.

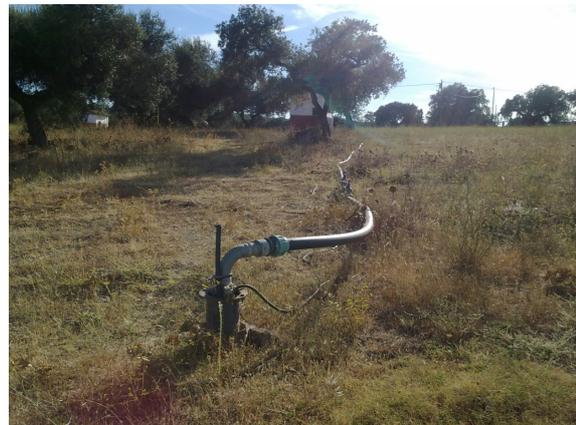
Figura 14 - captação RA1 (techocas)

No entanto, se forem tidos em conta os resultados obtidos no Quadro 20, relativamente ao ano 2010, verifica-se que os níveis do aquífero das captação das Techocas foram repostos, o que se justifica devido à precipitação ocorrida desde o mês de Outubro de 2009 até Maio de 2010

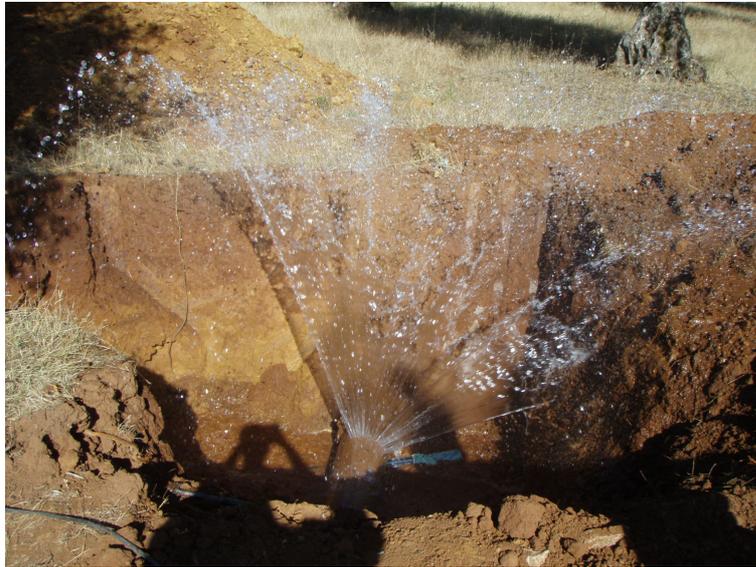
Como exemplo, apresenta-se o caso da conduta de distribuição dos Arcos para Espinheiro, com diâmetro de 100mm, em que praticamente todas as uniões tiveram que ser substituídas (Figura 16).

Figura 16-Reparação de rotura na conduta de Arcos Ø100mm (desgaste de uniões) – Agosto 2009

Este tipo de rotura por desgaste das uniões de fibrocimento pode ser difícil de detectar em casos em que o solo em que a conduta está implantada apresentar elevada capacidade de infiltração. É o caso do subsistema das Techocas e do subsistema de Arcos em que a geologia é constituída por zonas fracturadas e/ou carsíficas que surgem sobre a forma de algares (Carla Pinto Midões, excerto de relatório técnico – Aquífero Estremoz/Cano).

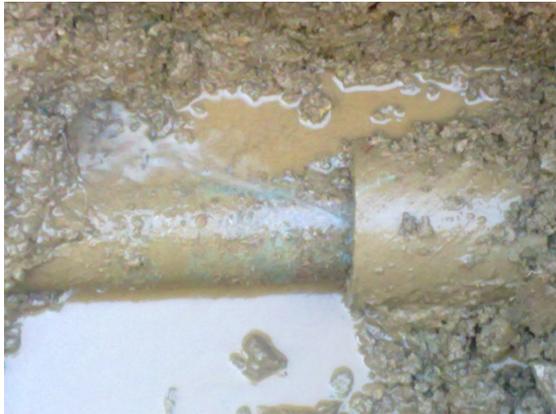
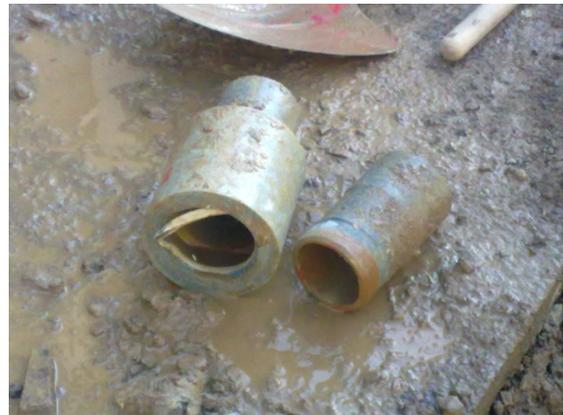
Figura 17-Conduta Fibrocimento com união simplex (em desgaste de anéis de borracha) na rede distr. de S.Bento Cortiço

Figura 18-Conduta Fibrocimento com união simplex (em desgaste de anéis de borracha) na rede distr. de S.Bento Cortiço

A Figura 17 e a figura 18 são fotografias tiradas numa rotura ocorrida na rede de distribuição da freguesia de São Bento do Cortiço. A rotura foi provocada pelo desgaste dos anéis de borracha (Figura 19) utilizados nas uniões da conduta de fibrocimento.

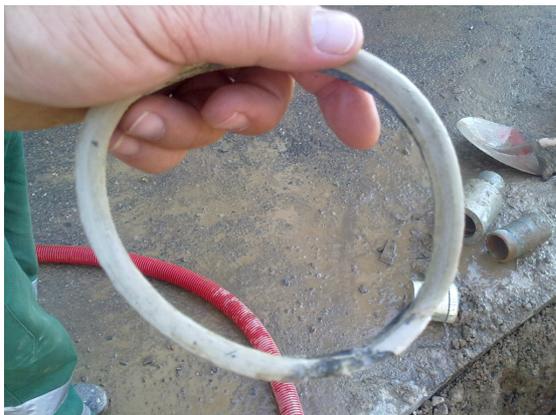
Figura 19 - Pormenor de desgaste do anel de borracha

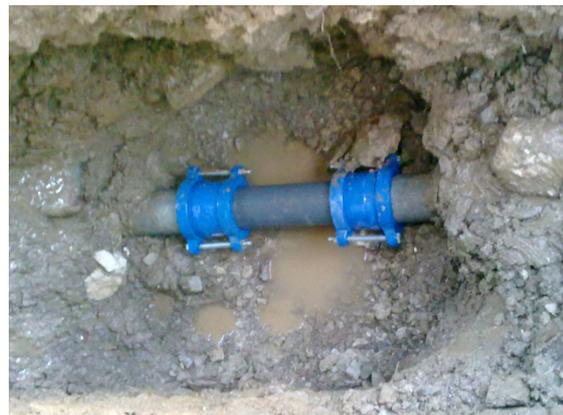
Figura 20-Substituição das uniões simplex por juntas multimateriais em ferro fundido revestidas a resina epoxi

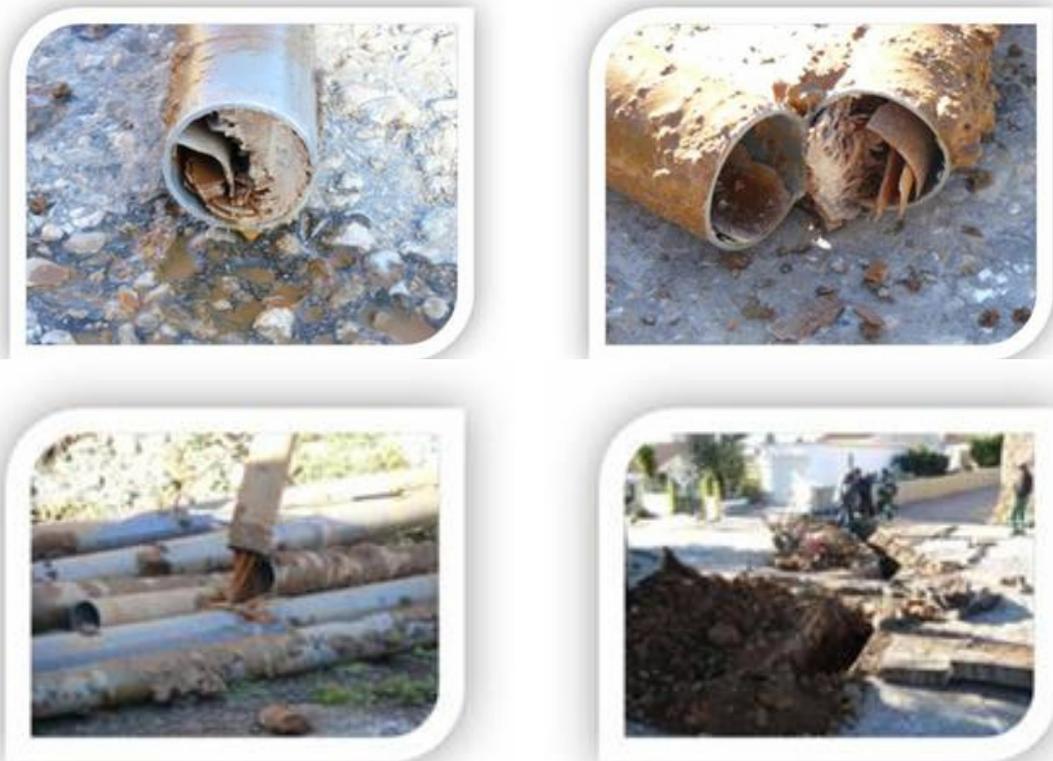
A **incrustação** pode ser originada pela deposição de produtos de corrosão, que ocorre em componentes metálicos não protegidos, ou a deposição de substâncias ou espécies químicas existentes na água, que pode ocorrer em qualquer tipo de material. A deposição de produtos de corrosão assume tipicamente a forma de tubérculos isolados ou contínuos, (Figura 21). A deposição de espécies químicas depende do tipo de composto precipitado, predominantemente de carbonato de cálcio, e do tipo de material sobre o qual ocorre a deposição.

Figura 21- Exemplos de incrustação em condutas de PVC (Rede de Distribuição da Glória)

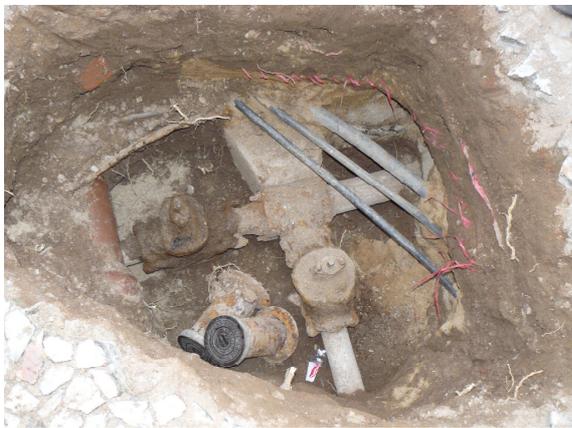
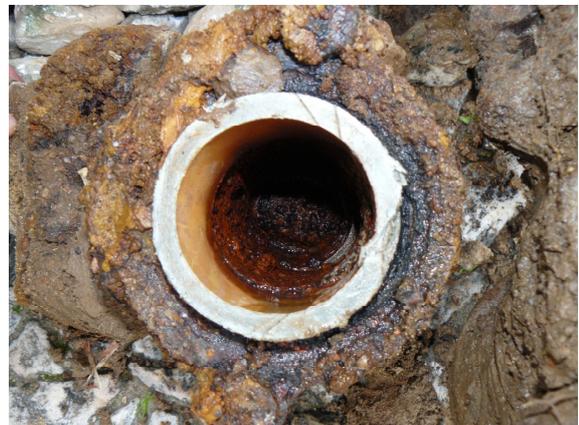
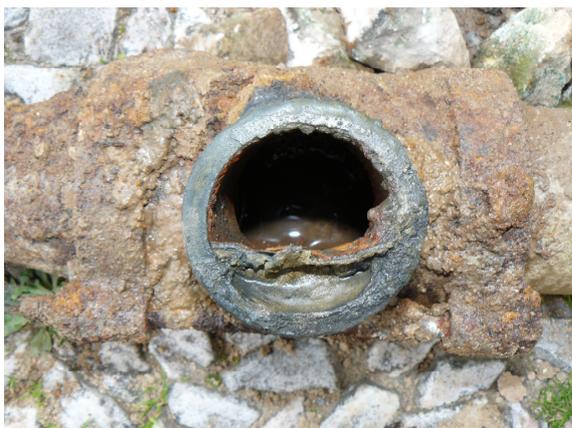
Figura 22-Válvulas no nó da Av. 25 de Abril com o Rossio, Estremoz (válvulas degradadas por efeito da corrosão)

Figura 23-Pormenor 1 do interior da válvula

Figura 24-Pormenor 2 do interior da válvula

seccionamento. Após sondagem através de escavação no solo existente, verificou-se que as válvulas se encontravam degradadas por efeito de corrosão, conforme se pode verificar nas Figuras 22, 23 e 24, tendo-se substituído por válvulas novas de cunha elástica em ferro fundido revestidas em resina epoxi (Figura 25).

Os materiais metálicos são os que tendem a degradar mais com o envelhecimento (Alegre e Covas, 2010), como é o caso dos materiais acessórios, válvulas, ventosas, e bombas, constituídos por ferro fundido, ferro galvanizado e aço. Com o efeito da corrosão perdem as suas características físicas e mecânicas e deixam de dar resposta às solicitações pretendidas (Figuras 22, 23 e 24).

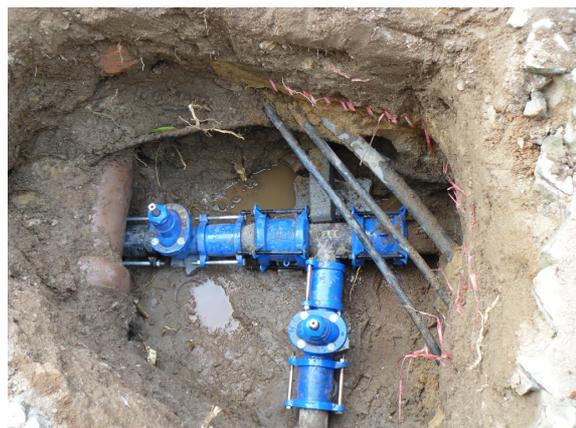
Figura 25- Substituição por válvulas de cunha

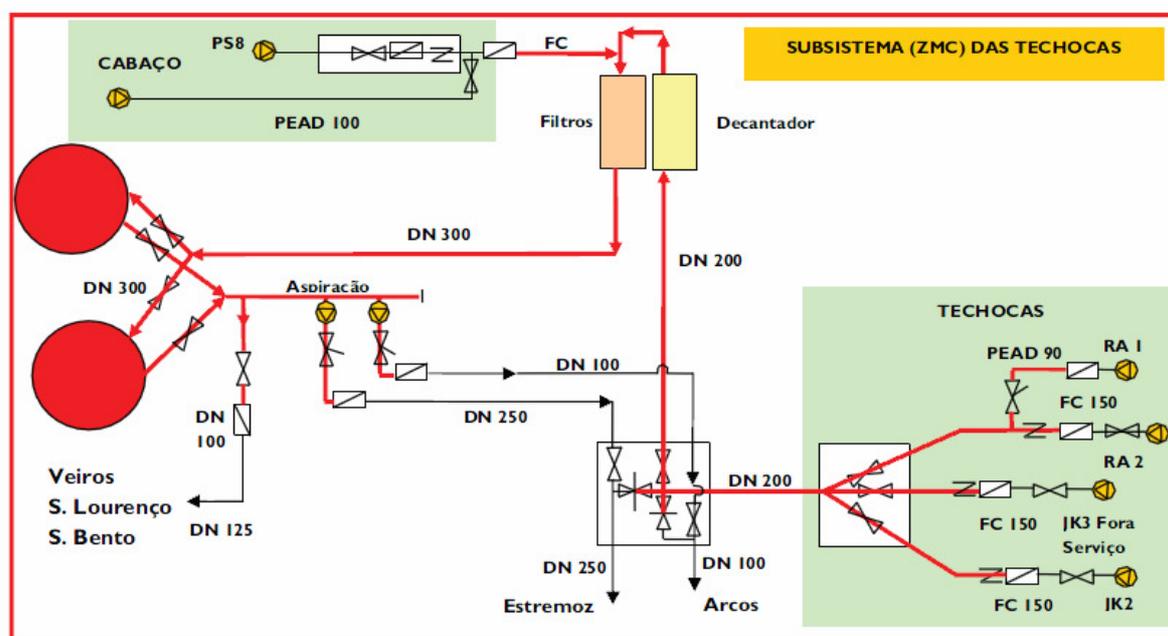
Figura 26 - Esquema das Techocas

Esquemático I – Criação da ZMC das Techocas (tubagens a vermelho)

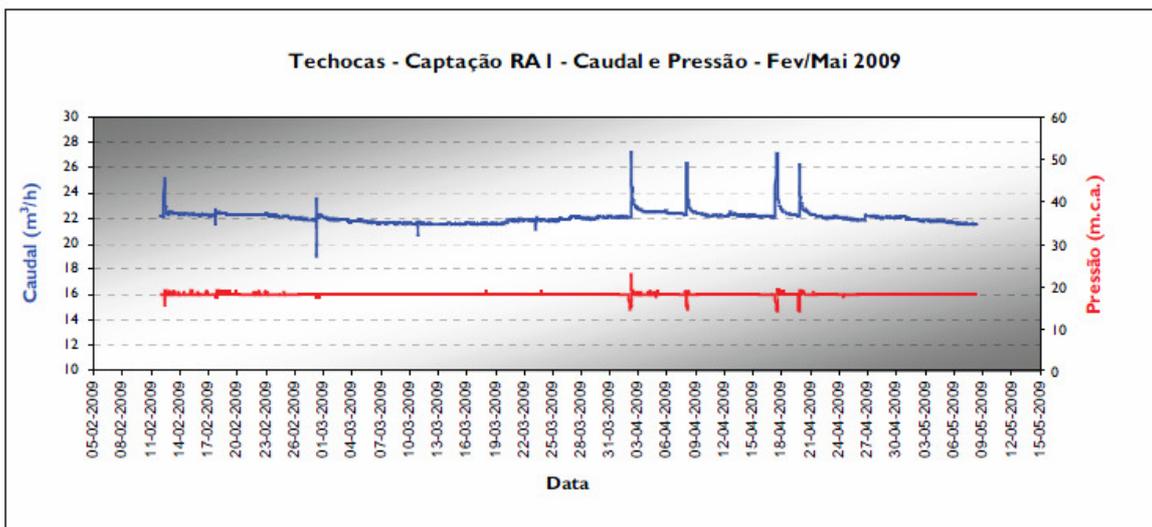
Figura 27 – Gráfico de caudal e Pressão da captação RA1

Através da análise e observação da figura 27 pode-se verificar que os valores das pressões e dos caudais mantêm-se constantes, sendo registado picos nos dias 1 de Março, 3,9,16 e 21 de Abril, referentes ao arranque da bomba, após corte de energia.

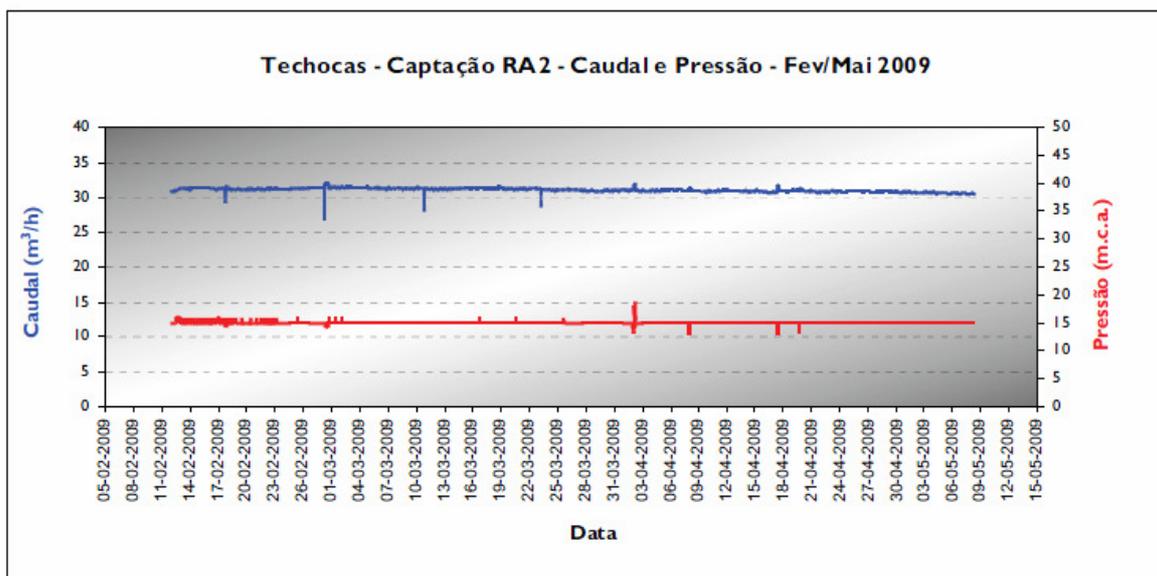
Figura 28 – Gráfico de caudal e Pressão da captação RA2

Através da análise e observação da figura 28 pode-se verificar que os valores das pressões e dos caudais mantêm-se constantes, sendo registado picos nos dias 1 de Março, 3,9,16 e 21 de Abril, referentes ao arranque da bomba, após corte de energia.

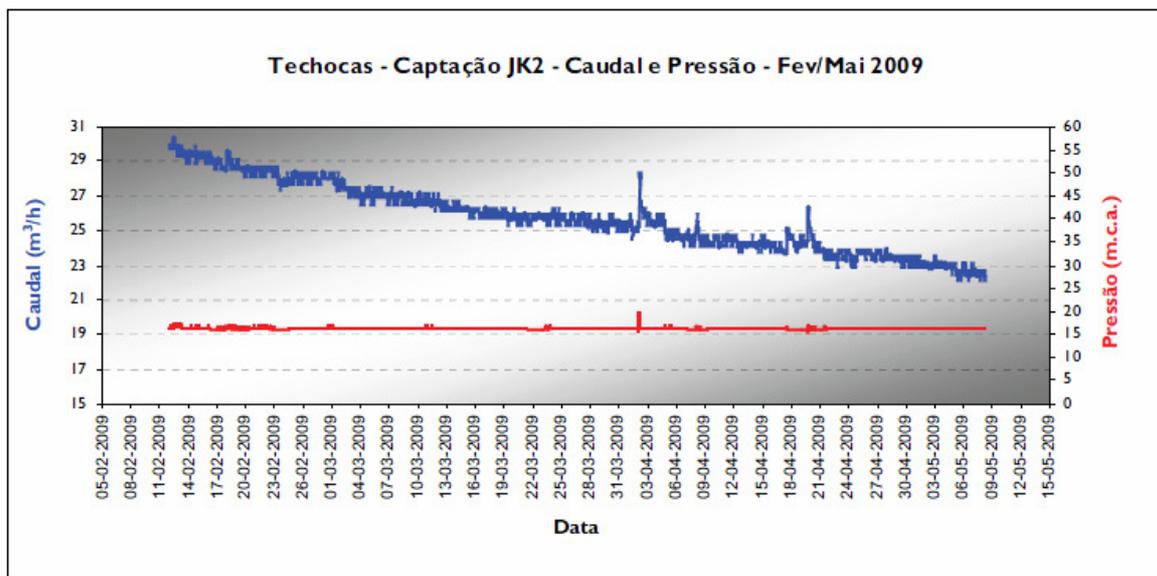
Figura 29 – Gráfico de caudal e Pressão da captação JK2

Através da análise e observação da figura 29 pode-se verificar que o valor do caudal captado na captação JK2 baixou significativamente, enquanto que a pressão manteve-se constante devido ao quadro eléctrico estar equipado com variador de velocidade.

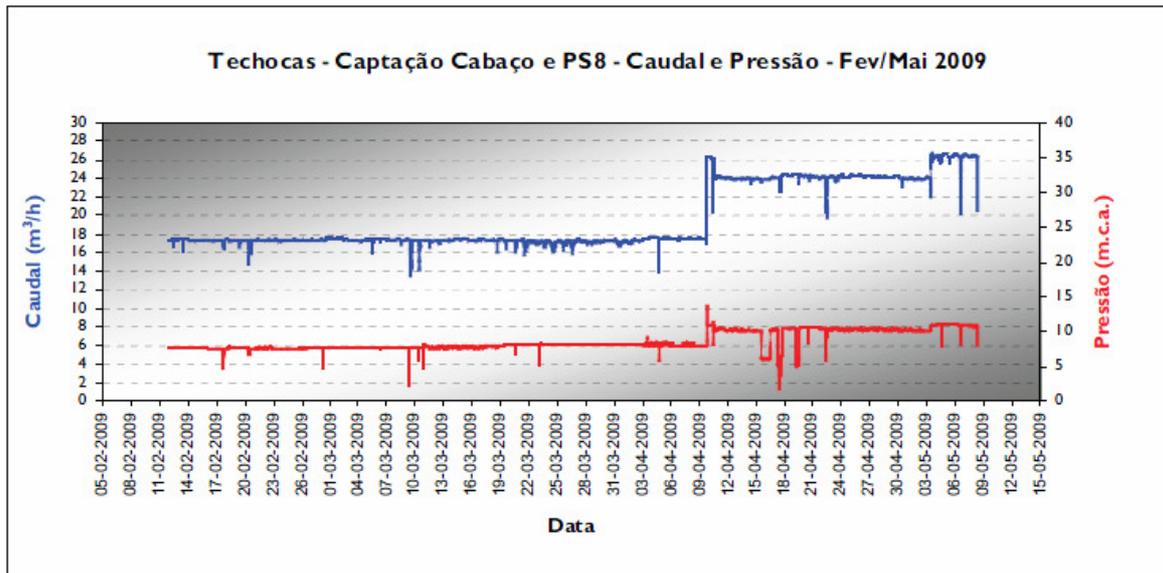
Figura 30 – Gráfico de caudal e Pressão das captações PS8 e Cabaço

Em relação às pressões registadas, o comportamento foi semelhante ao verificado nos caudais, ou seja, idêntico até 8 de Abril de 2010, registando alterações no dia 9 de Abril.

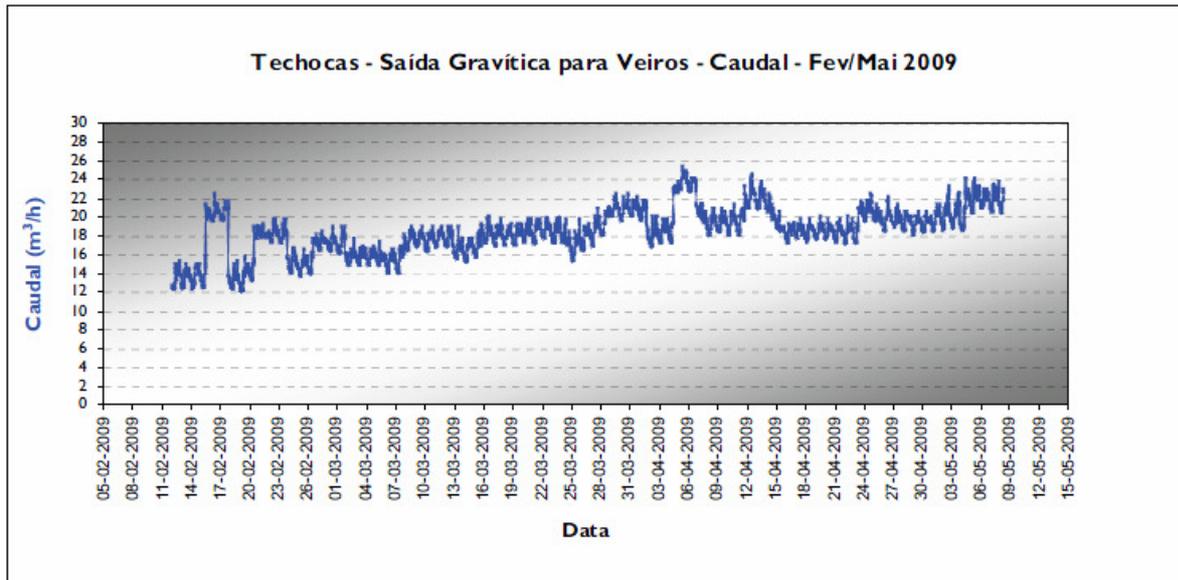
Figura 31 – Gráfico de caudal enviado por gravidade da ETA das Techocas para o abastecimento das freguesias de São Bento do Cortiço e Veiros

Por observação da figura 31 verificou-se que o caudal é variável ao longo do tempo, consoante a necessidade de armazenamento de água no reservatório das Techocas, disponível para o abastecimento da cidade de Estremoz, freguesias de Santa Maria, freguesia de Santo André e São Bento do Ameixial.

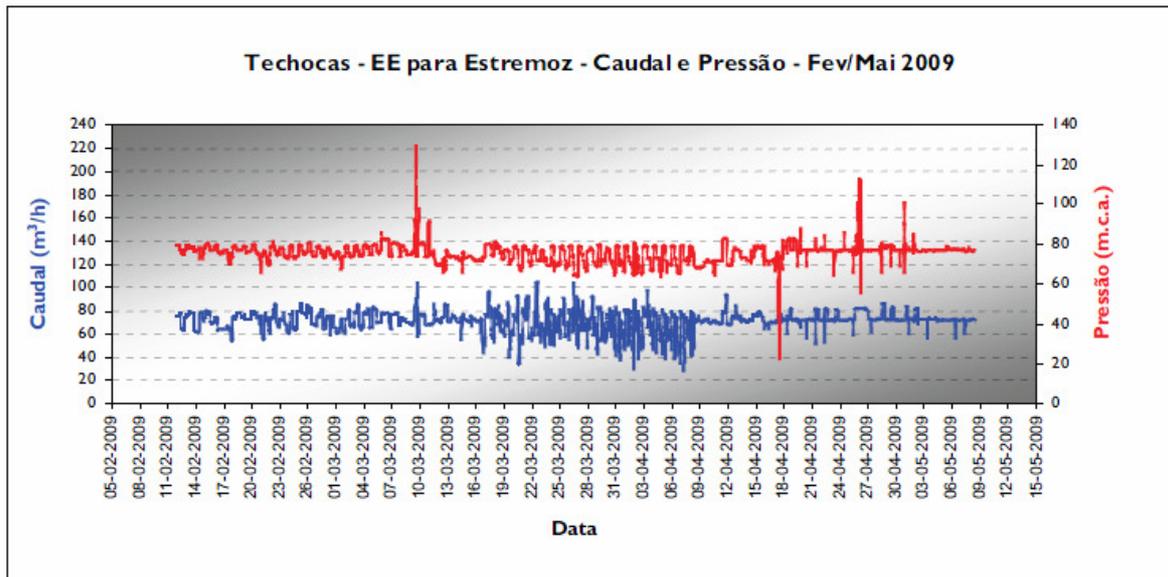
Figura 32 – Gráfico de caudal enviado da EE das Techocas para o abastecimento da cidade de Estremoz, incluindo as freguesias de Santo André e Santa Maria

Nos dias 10 de Março e 27 de Abril o caudal e a pressão aumentaram substancialmente porque existiu uma rotura na cidade e foi necessário repor o caudal perdido para equilibrar a rede.

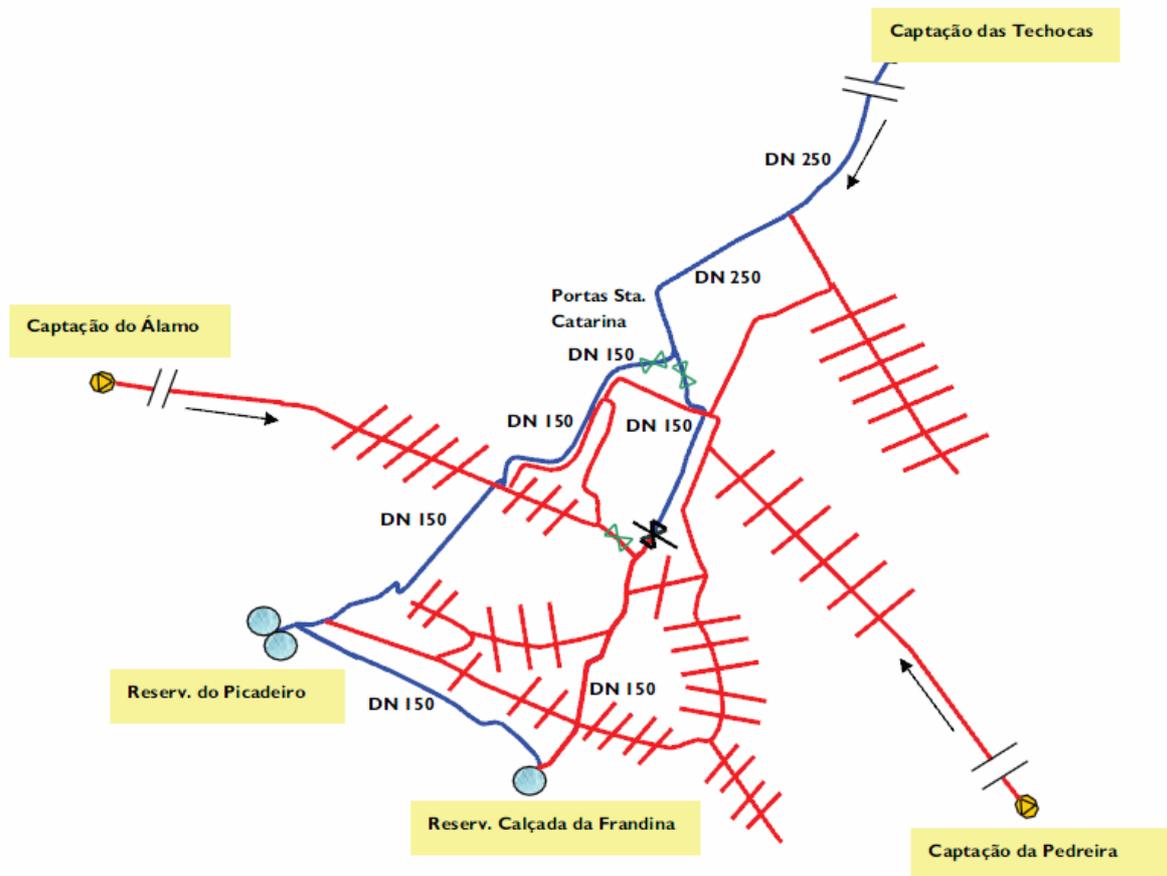
Figura 34 – Esquema sucinto da rede de distribuição no interior da cidade de Estremoz

Através do fecho da válvula de seccionamento foi possível criar na zona Ocidental da cidade (ver tubagens a azul do esquema seguinte), uma conduta com função primordial de adução, com DN 150, para uma adução mais facilitada aos reservatórios de extremidade localizados na zona Sul da cidade (Picadeiro e Calçada da Frandina).

Desenho 1 – Esquema sucinto da Rede de Distribuição no interior da cidade de Estremoz

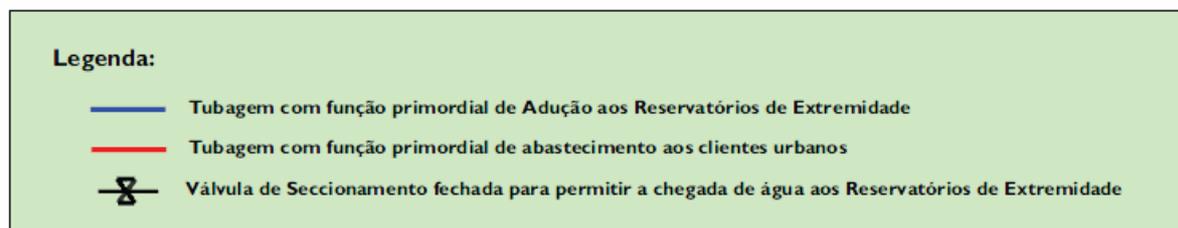
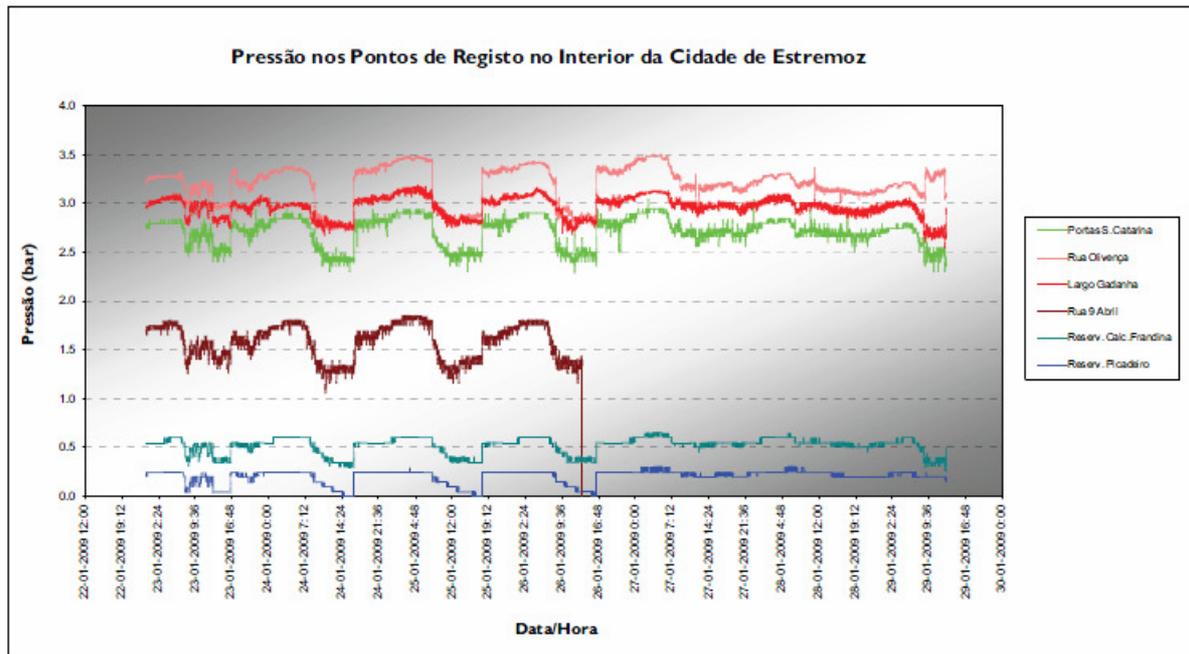
Figura 35 – Pressão nos pontos de registo no interior da cidade de Estremoz

Os valores de pressão registados permitiram concluir que as pressões ocorridas na Rua 9 de Abril são manifestamente insuficientes para assegurarem um abastecimento regulamentar aos pisos mais elevados. No gráfico apresentado na figura 35 é notório que este registador de pressão deixou de fornecer valores a partir do dia 26 de Janeiro, uma vez que uma pequena fuga junto à boca de rega existente na avenida 9 de Abril (Figura 36 e fotografia 18 do anexo) levou ao fecho deste dispositivo pelos funcionários da Câmara Municipal.
