Estratégia de Reabilitação do Sistema Público de Abastecimento de Água ao Concelho de Estremoz

Dissertação para obtenção do Grau de Mestre em
Engenharia Civil

Outubro 2010

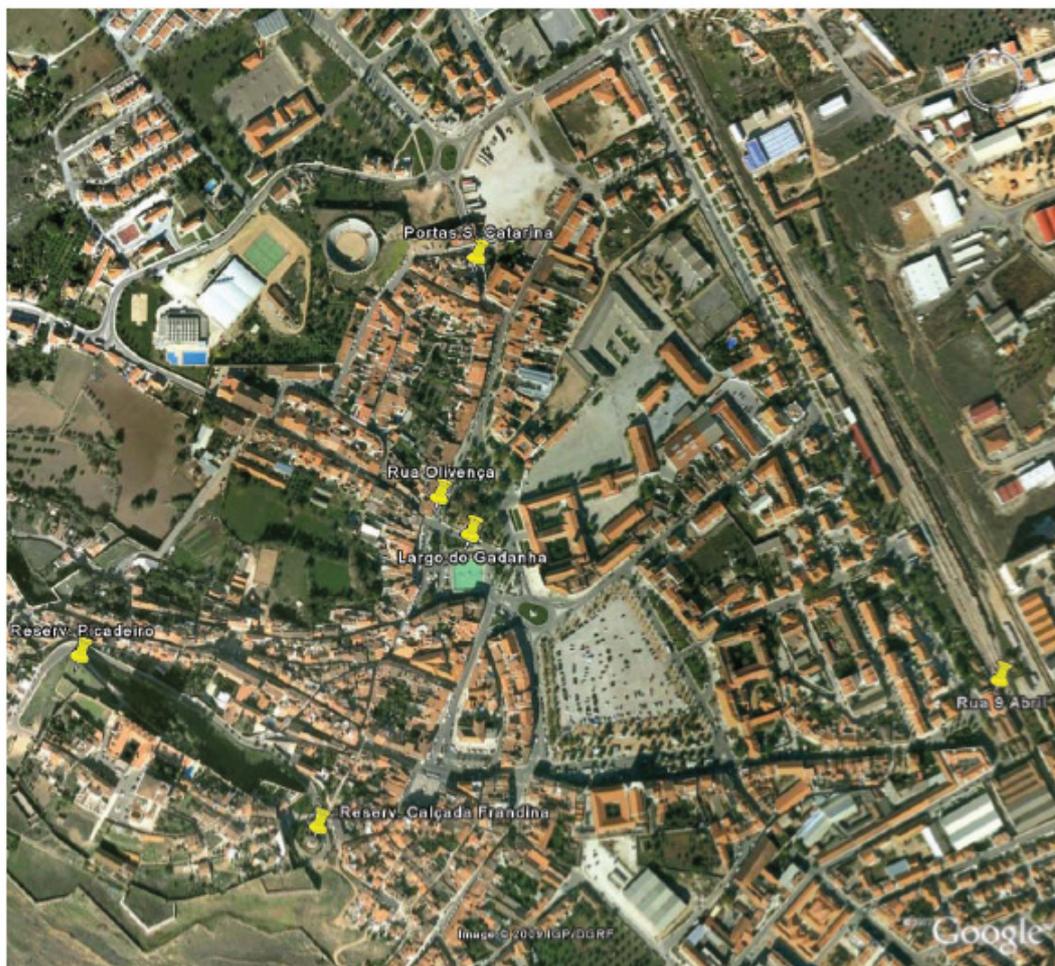
Figura 36 – localização dos 6 pontos de Monitorização no interior da cidade de Estremoz

Foto 1 – Localização dos 6 pontos de Monitorização de Pressão no Interior da Cidade de Estremoz

Os valores de pressão registados permitiram concluir que as pressões ocorridas na Rua 9 de Abril são manifestamente insuficientes para assegurarem um abastecimento regulamentar aos pisos mais elevados. No gráfico apresentado na figura 35 é notório que este registador de pressão deixou de fornecer valores a partir do dia 26 de Janeiro, uma vez que uma pequena fuga junto à boca de rega existente na avenida 9 de Abril (Figura 36 e fotografia 18 do anexo) levou ao fecho deste dispositivo pelos funcionários da Câmara Municipal.

Para além disso, analisando as cotas piezométricas calculadas com base nas pressões registadas nos vários pontos e com base no estudo da localização dos maiores diâmetros existentes na cidade (DN150), foi sugerido fechar a válvula de seccionamento existente numa derivação junto ao jardim municipal (Figura 36).
