## MUSEU MUNICIPAL DE FARO

### *Estudo das condições-ambiente*

Relatório de Estágio  
elaborado por: **Ana Cristina Nóbrega**

SETEMBRO DE 2010

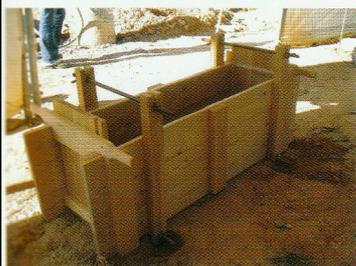
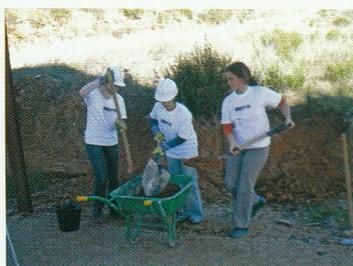
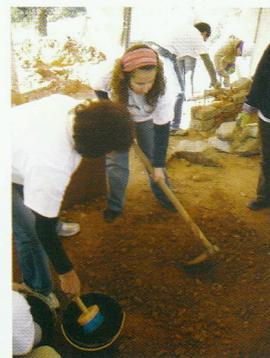
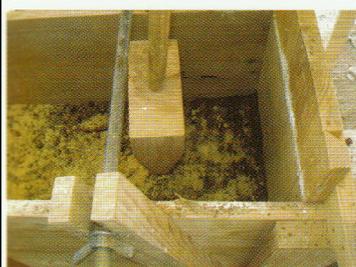
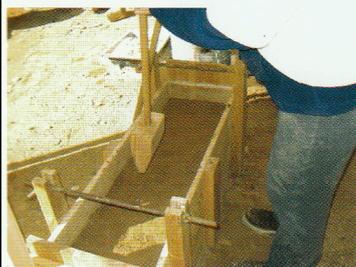
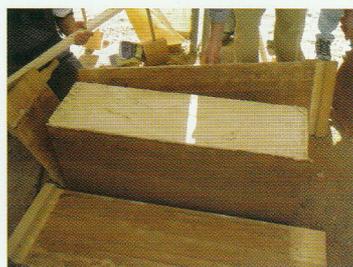
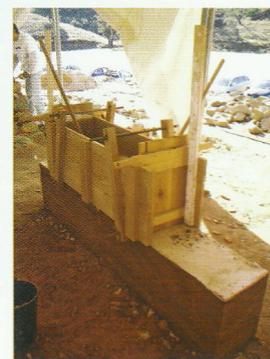
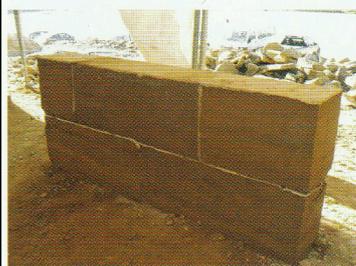
Humedecimento e amassadura da terra para execução da taipa.  
fotografia Marta Almeida

Taipal e pilão.  
fotografia Cristina Parreira

Sobreposição do taipal sobre uma fiada já executada, para execução de fiada superior.  
fotografia Marta Almeida

Desencontro horizontal e vertical das fiadas de taipa.  
fotografia Inês Faleiro

Figura 5 – Processo construtivo da taipa (retirado de COSTA (2008), p. 73.)

As estruturas feitas em taipa – cujo principal constituinte é a terra – beneficiam de características termo-higrométricas invejáveis, que lhes são conferidas pelos materiais utilizados na sua construção.

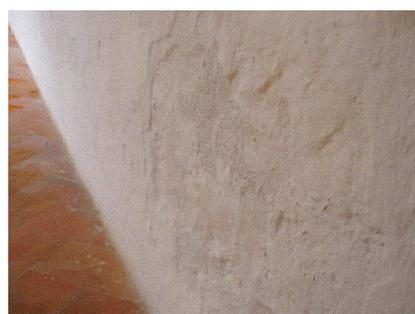
Figura 6 – Eflorescências na base de uma parede do Claustro provocadas pela humidade ascensional.

No caso do Museu Municipal de Faro, o edifício está assente numa fundação em alvenaria de pedra que suporta paredes com uma espessura de aproximadamente 60 cm, revestidas com reboco de cal aérea e caiadas. Apesar deste *embasamento*, verifica-se que a base das paredes sofre de problemas relacionados com a humidade do terreno, sendo as paredes do claustro as mais afectadas pelas eflorescências que se formam à superfície devido à humidade ascendente (figura 6); o revestimento das

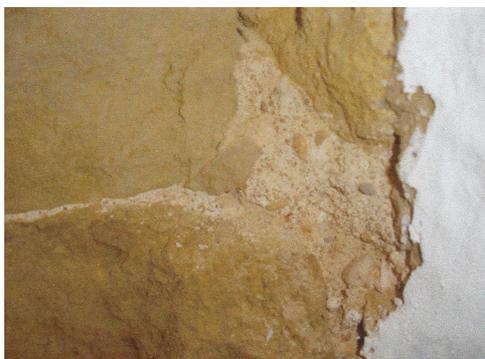
Figura 7 – Degradação do reboco de uma parede do Claustro.

paredes evidencia sinais de deterioração quer ao nível do reboco (figura 7), quer a nível da pintura de acabamento (figura 8).

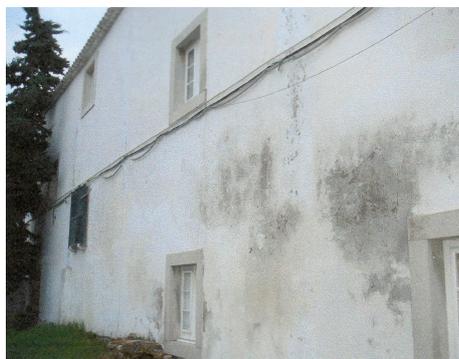
Figura 8 – Degradação da pintura de acabamento de uma parede da fachada.

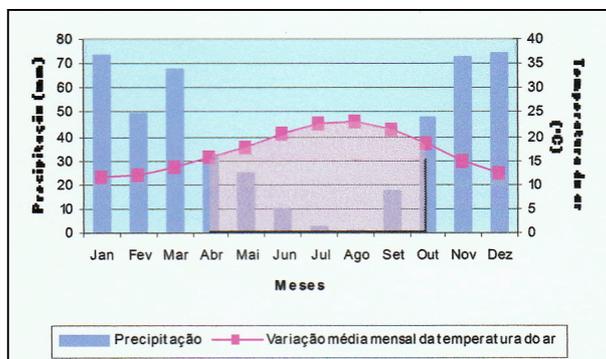
Figura 12 – Gráfico termopluviométrico de Faro; a zona sombreada corresponde ao período estival para Faro.

- humidade relativa com um valor médio anual de 75%, apresentando oscilações médias diárias na ordem dos 15% no Inverno e 8% no Verão;

- precipitação fraca e irregular, ocorrendo em maior quantidade nos meses correspondentes às estações mais frias – Outono e Inverno –, mas sempre com valores médios relativamente baixos.

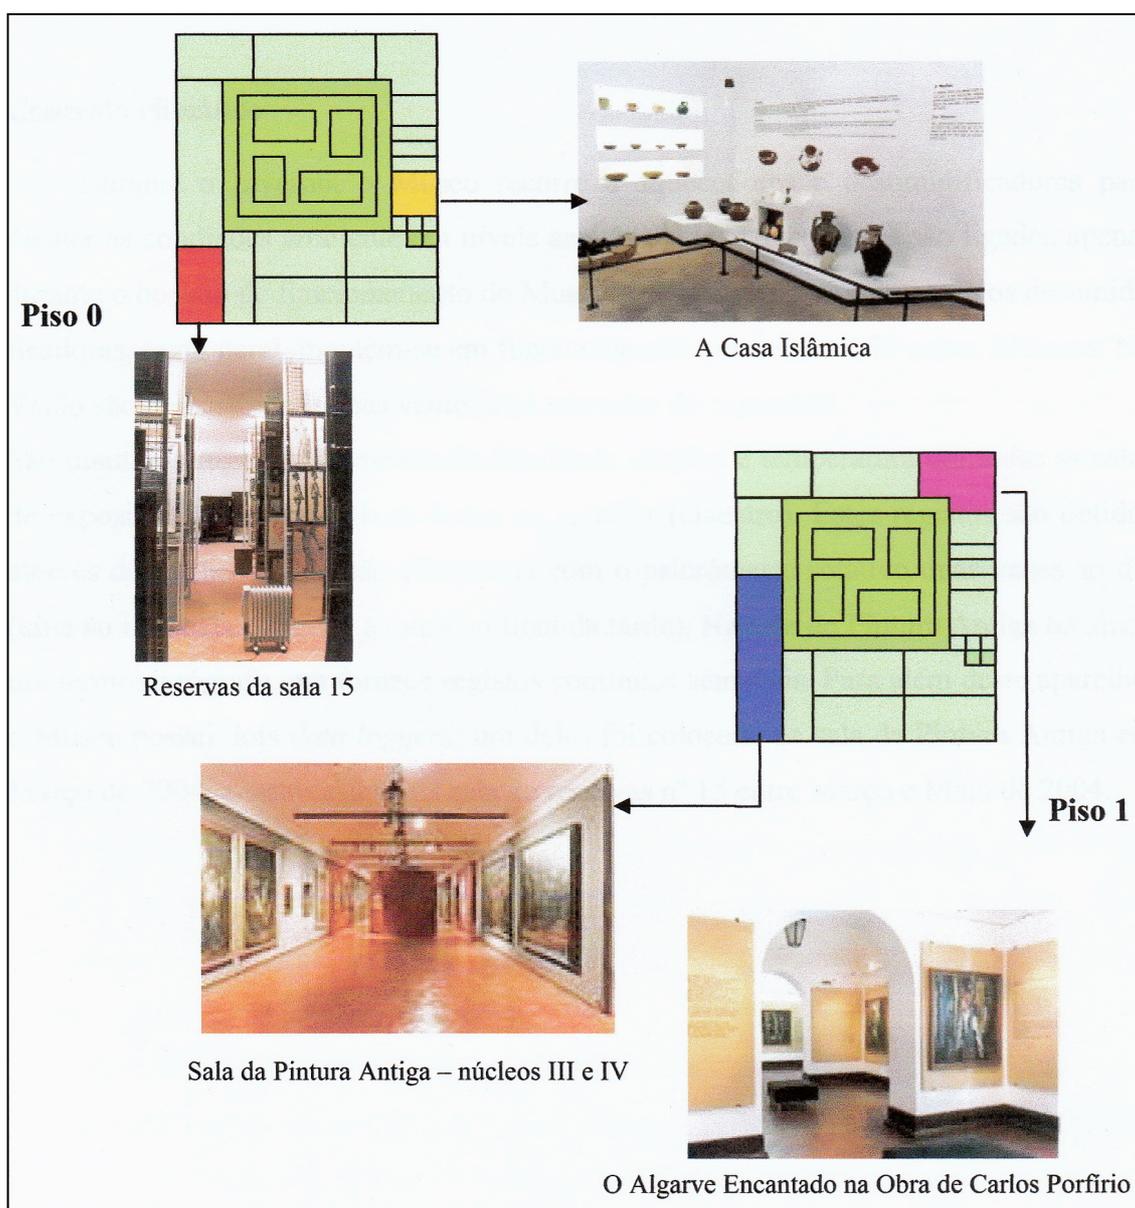
Figura 13 – Esquemas do piso 0 e do piso 1 do Museu Municipal de Faro; as salas em estudo estão assinaladas a cor.

Para efectuarmos o estudo das condições-ambiente no interior do Museu seleccionámos quatro salas localizadas em diferentes pontos do edifício: a sala da Pintura Antiga, a sala Carlos Porfírio, a sala Islâmica e uma das salas de Reservas (sala 15, reservas principais do Museu), e procedemos à análise dos registos de humidade relativa e temperatura registados nestas salas nos anos de 2003 e 2004.

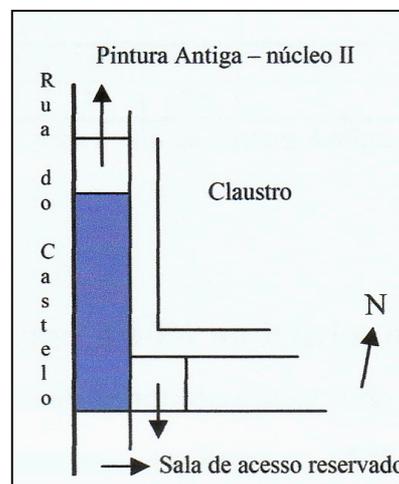
Figura 14 – Esquema com identificação de espaços adjacentes à sala Pintura Antiga

Os dois núcleos em exposição nesta sala estão separados por um painel de MDF que divide a sala ao meio; todas as paredes são revestidas por painéis de MDF, nos quais estão fixas as estruturas metálicas onde as pinturas estão penduradas e os apoios que ajudam a suportar essas pinturas.

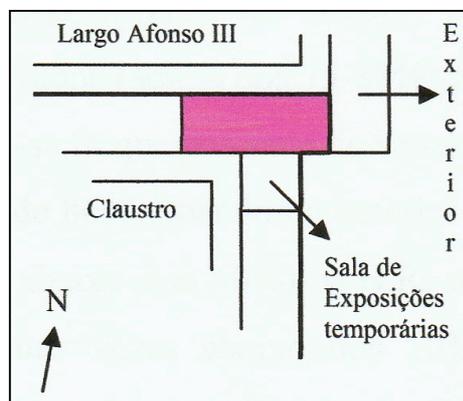
Figura 15 – Esquema com identificação dos espaços adjacentes à sala Carlos Porfírio

de cerca de 7 m, tem apenas uma porta de acesso localizada na parede sul, e quatro janelas na fachada principal devidamente protegidas da luz solar e da radiação ultravioleta.

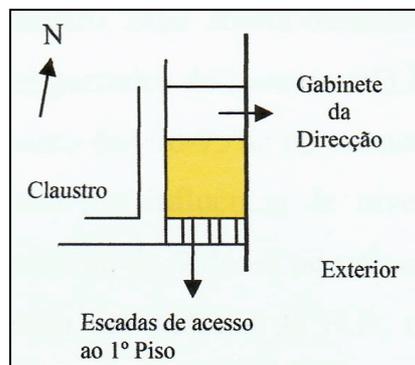
Figura 16 – Esquema com identificação de espaços adjacentes à sala Islâmica.

Esta sala tem uma área de aproximadamente 31 m<sup>2</sup> e um pé direito de cerca de 3 m; existe apenas uma porta de acesso, pelo claustro, e uma janela que fica situada na parede oposta, mas que está escondida por um painel de *pladur* que faz parte da cenografia da exposição que aí está montada.

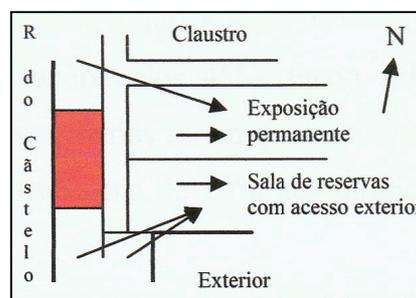
Figura 17 – Esquema com identificação de espaços adjacentes à sala de reservas nº 15

Com aproximadamente 72 m<sup>2</sup> de área e um pé direito de cerca de 3 m, esta sala tem apenas uma porta, acessível através de um corredor adjacente ao claustro, e três janelas devidamente protegidas com portadas de madeira que estão sempre fechadas.
