DESENHO 18 - FORTALEZA DE DIU

BALUARTE DE SÃO NICOLAU - CANHOEIRA B3

DESENHO 19 - FORTALEZA DE DIU

BALUARTE DE SÃO FILIPE - CANHOEIRA C1 (TIPO)

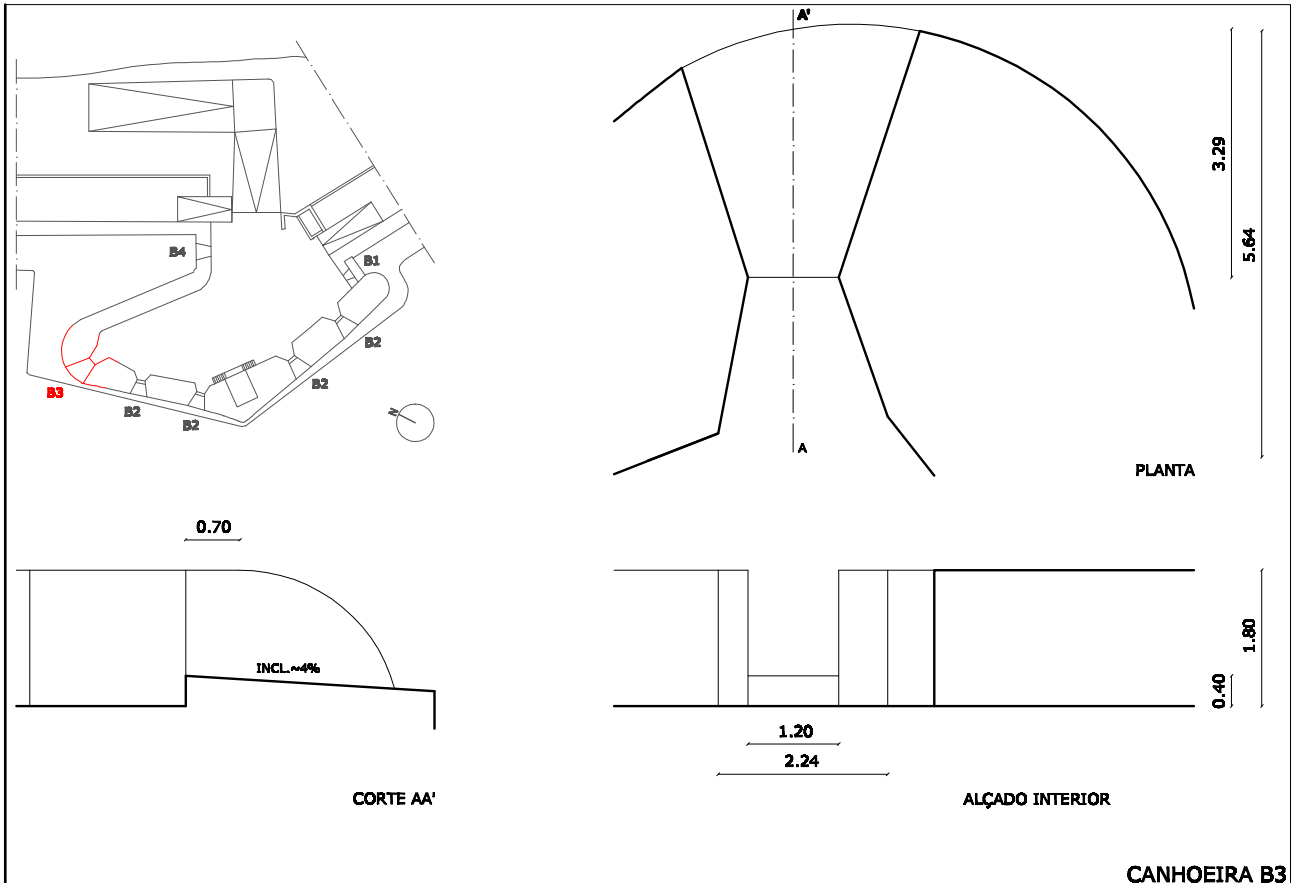
A CANHOEIRA B3 SOFREU DESGASTE ACENTUADO, TENDO SIDO RESTAURADA. O RESTAURO TERÁ SIDO BASTANTE APROXIMADO AO SEU TRAÇO ORIGINAL NO QUE RESPEITA AS DIMENSÕES APRESENTADAS.

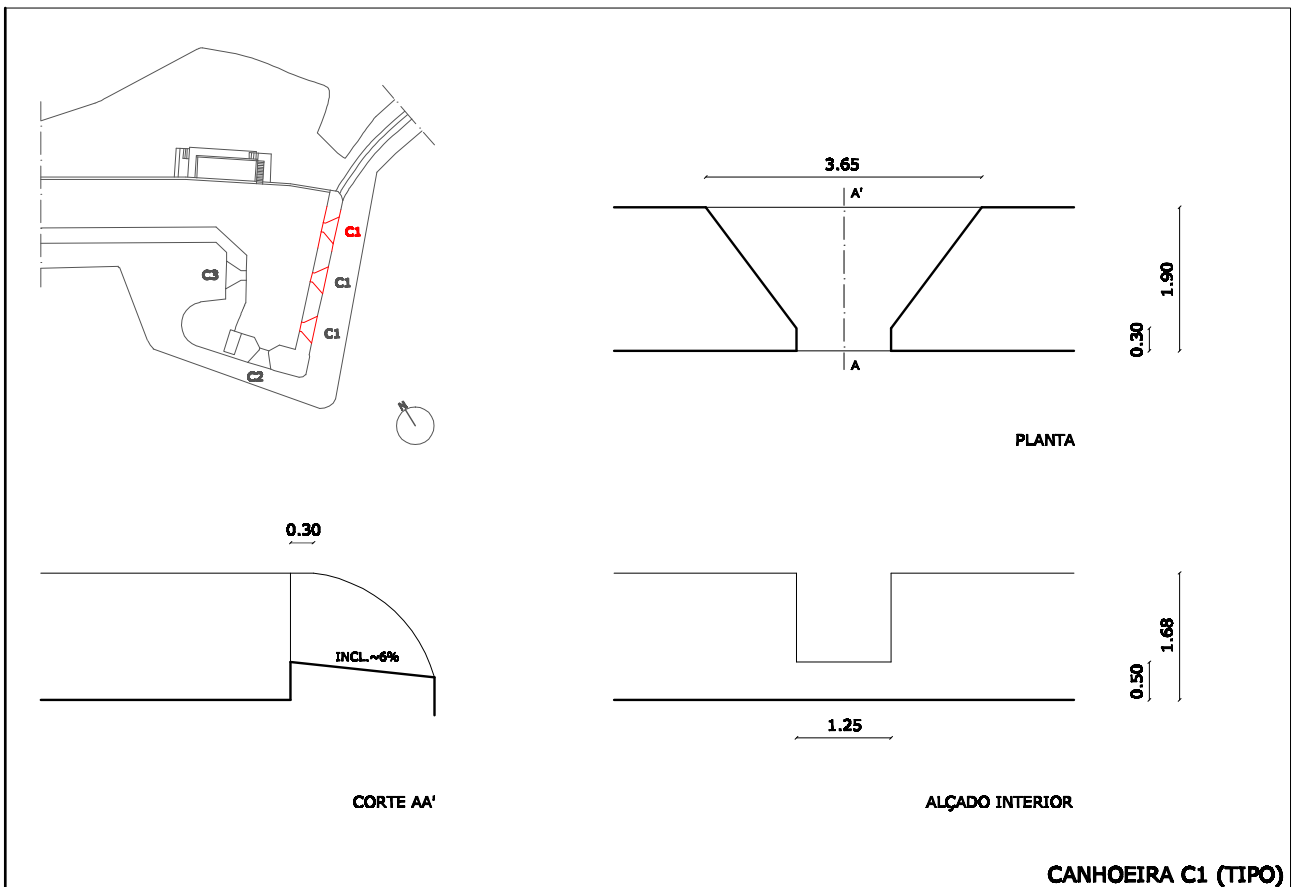
A CANHOEIRA C1 (TIPO) ENCONTRA-SE BASTANTE FIEL AO SEU TRAÇO ORIGINAL, TENDO SOFRIDO APENAS DESGASTE DO TEMPO.
