4. Casos de estudo: Área Intra-Muros do Castelo e o Bairro da Mouraria

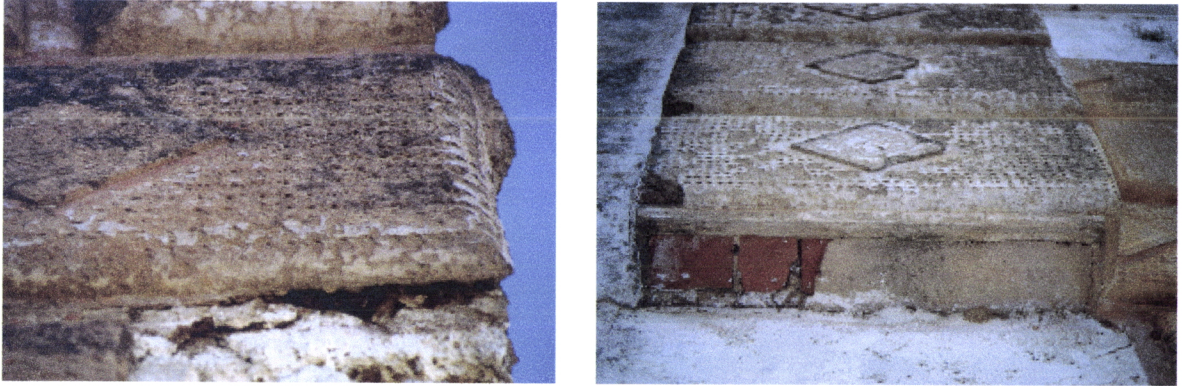
Fig. 4.177 e Fig. 4.178 – Moura/Convento de Nossa Sr.ª da Assunção do Castelo, parede da entrada principal – medalhões pré-fabricados colocados *in situ* (fotos da autora)

- a forma deste, já estaria possivelmente, integrada no mesmo molde do medalhão;
- ou este poderia também ter sido concretizado através de outro molde e colocado no medalhão posteriormente, apresentando um desenho geométrico definido, concretizado possivelmente com utensílio apropriado (riscador).

- Para a concretização do ponteadado existente em todo o medalhão excepto na decoração central, desenhou-se possivelmente uma malha de linhas horizontais paralelas com ferramenta adequada (riscador) ; o ponteadado foi posteriormente marcado sobre a última camada aplicada sobre o medalhão

Contudo, antes destes medalhões terem sido colocados no paramento, este poderia ter tido um primeiro revestimento, talvez um reboco concretizado à base de cal aérea. Os medalhões seriam em seguida encaixados neste reboco ainda humedecido, para uma melhor aderência e, finalmente, cobertos por um reboco mais fino pigmentado (almagre).

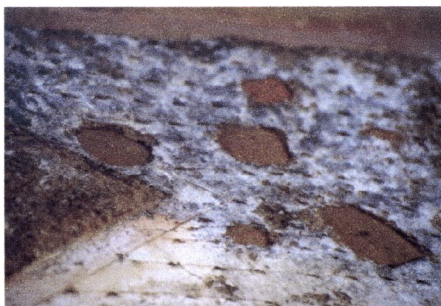
Fig. 4.179 – Moura, Convento de Nossa Sr.ª da Assunção do Castelo, parede da entrada principal, pormenor da camada fina de revestimento que cobre o medalhão (foto da autora)

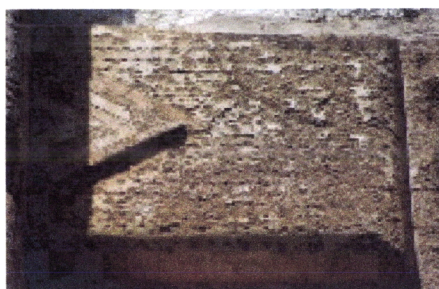
Existe uma diferenciação cromática nos medalhões, tanto nas superfícies que simulam as juntas da cilharia, como nos motivos decorativos centrais de cada medalhão. Entendemos que esta diferenciação se concretizava pela diferente dosagem de pigmentos misturada na aguada de cal, consoante a coloração que se pretendia obter, ou então pela aplicação de várias camadas de tinta para que resultassem as zonas de cor mais evidenciadas.

Fig. 4.180 – Moura, Convento de Nossa Sr.ª da Assunção do Castelo, parede da entrada principal, diferenciação de cores aplicadas nos medalhões. (foto da autora)

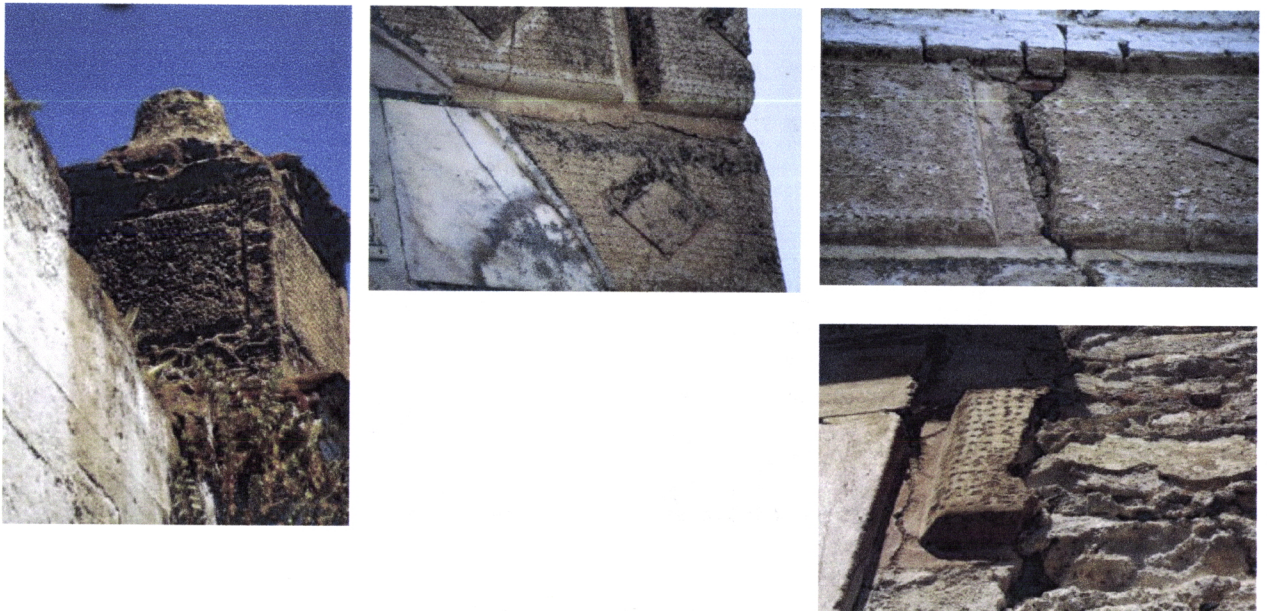
As patologias inerentes aos revestimentos em estudo, serão, segundo parece, uma consequência de duas causas - a acção nefasta da água e da não acção humana em conservar tais revestimentos.

- falta de adesão traduzida por desprendimento das camadas pictóricas;
- falta de coesão interna das camadas de acabamento traduzida por esfoliação;
- alteração das texturas superficiais por abrasão e remoção do material;

- descolorações parciais da cor original, talvez pelo desaparecimento dos pigmentos lavados nos pontos de escorrências das águas pluviais;
- existência de patina biológica (líquens, algas e fungos);
- presenças notórias de ataques biológicos (eflorescências, penetração de vegetação, fungos, algas e líquens);
- desprendimento das camadas pictóricas provocadas pela perda de adesão entre a alvenaria e as camadas do revestimento.

Fig. 4.181, Fig. 4.182, Fig. 4.183 e Fig. 4.184 – Moura, Convento de Nossa Sr.ª da Assunção do Castelo, parede da entrada principal, patologias bem evidentes em franca evolução (fotos da autora)

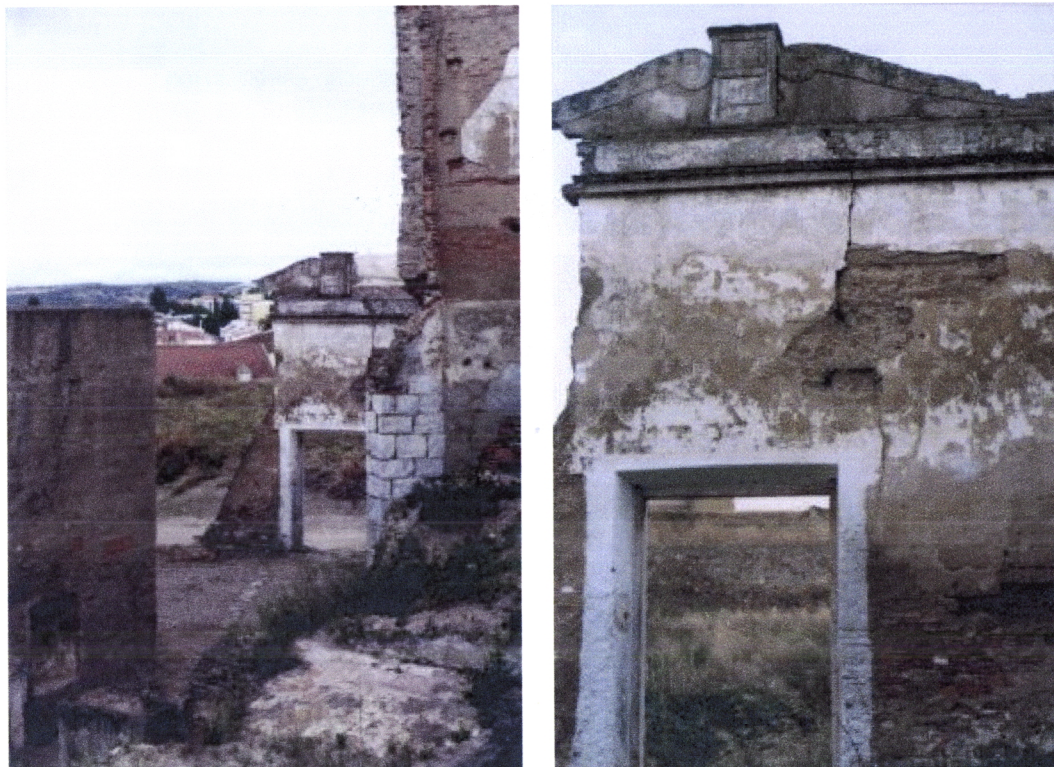
Fig. 4.185 - Castelo/ Convento de Nossa Sr.ª da Assunção, enquadramento da parede da entrada principal (foto da autora)

Fig. 4.186 - Castelo/ Convento de Nossa Sr.ª da Assunção, revestimento interior da parede principal (foto da autora)

Para melhor descrição dos revestimentos interiores da parede em consideração, dividimo-la em partes, de acordo com os revestimentos que este monumento apresenta, tais como :

- parte inferior – parede em alvenaria de tijolo, de pedra irregular e taipa expostas nalguns pontos e rebocada sem caiação noutros;
- parte central – parede rebocada e decorada, apresentando lacunas por falta de material constituinte;
- parte superior constituída pela cimalha e elementos decorativos.

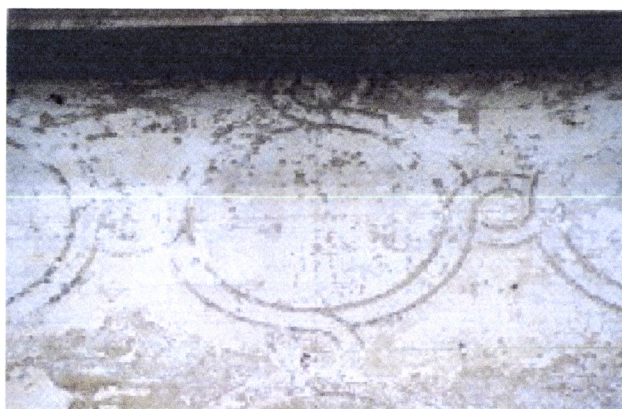
Este paramento apresenta um revestimento guarnecido com uma decoração baseada na repetição de uma forma geométrica – o círculo. O processo de executar tal decoração designa-se por esgrafitado.

Fig. 4.187 - Moura, Convento de Nossa Sr.ª da Assunção do Castelo, revestimento (esgrafito) (foto da autora)

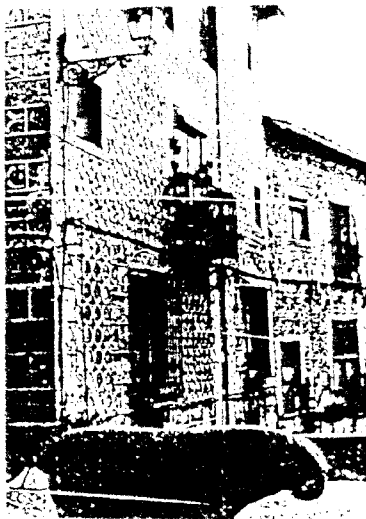
Fig. 4.188 – Segovia, Torrén de Lozoya, esgrafiado segoviano (Ignacio Garate Rojas, Arte de la Cal, esgrafiados, 1993, p.159).

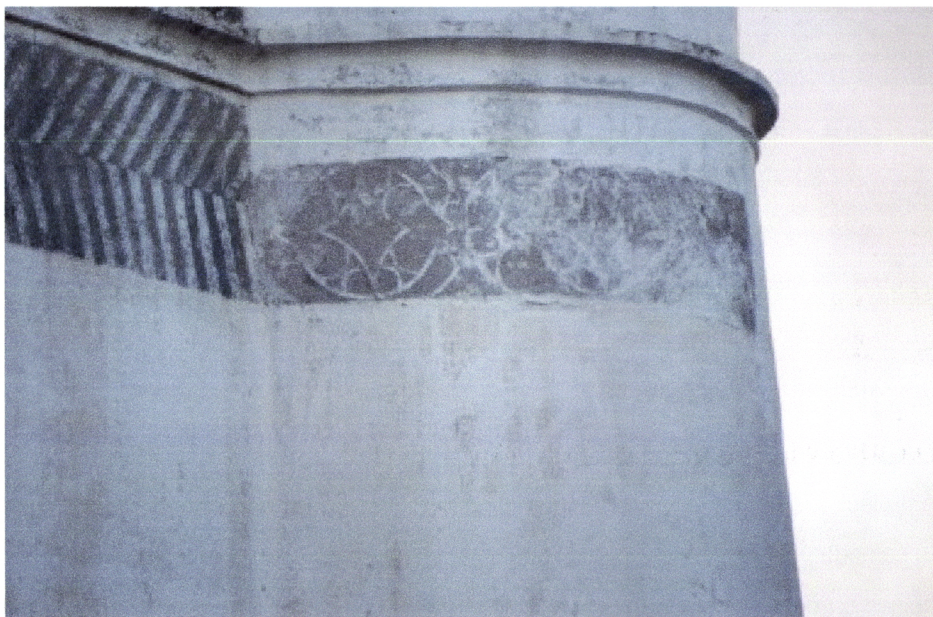
duas formas geométricas - o espinhado e as ovais entrelaçadas.

Fig. 4.189 – Évora, Ermida de S. Brás, esgrafito –1490 (foto de Helena Mourato)

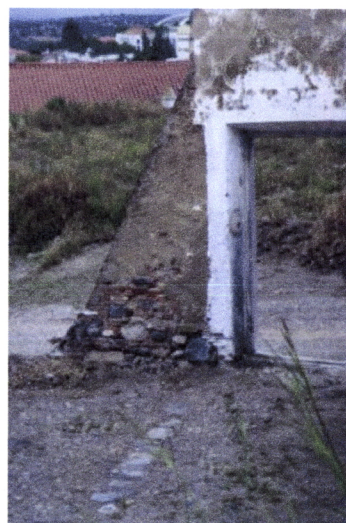
Esta realidade está patente no paramento em estudo, sendo este constituído por alvenaria de tijolo, taipa e ainda alvenaria de pedra irregular, como já tínhamos referido aquando da descrição do revestimento exterior desta parede.

Fig. 4.190, Fig. 4.191 – Moura, Convento de Nossa Sr.ª da Assunção do Castelo, materiais constituintes da parede – taipa e alvenaria de pedra irregular (fotos da autora)

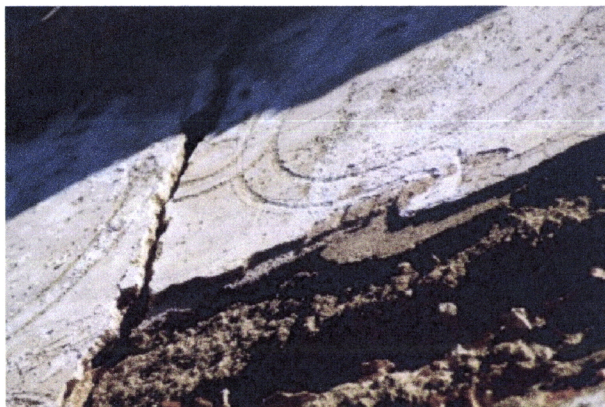
No que concerne a revestimento do nosso caso de estudo, devido à falta da sua caracterização mineralógica microestrutural, não sabemos, concretamente, qual o número de camadas aplicadas e os pigmentos utilizados na camada de reboco possivelmente de base. Pela observação *in situ* supomos que o revestimento é constituído por um reboco de base, provavelmente pigmentado (apresenta tonalidade escura) e por um guarnecimento (espessura de mais ou menos 3 a 4 mm) pintado posteriormente com leite de cal, misturada com uma percentagem de ocre (apresenta ainda em certas zonas um tom amarelado claro).

Fig. 4.192 e Fig. 4.193 – Moura, Convento de Nossa Sr.ª da Assunção do Castelo, pormenor das camadas constituintes do revestimento interior da parede da entrada principal (fotos da autora)

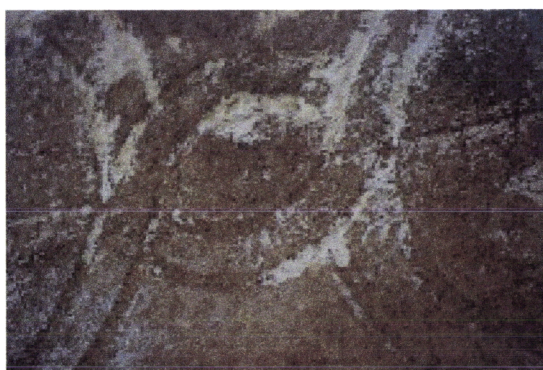
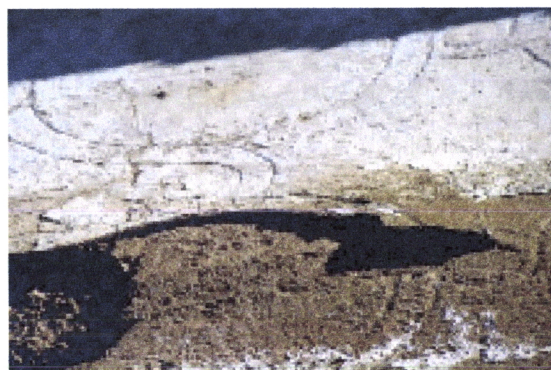
O processo de aplicação do desenho é, possivelmente, equivalente ao já explicado. É notória a aplicação, em primeiro lugar, de uma malha base definida por linhas acessórias para se executar com os instrumentos adequados o desenho pretendido, retirando as partes da camada superficial não pretendida e, possivelmente, por fim escovando-se o paramento.

Fig. 4.194 e Fig. 4.195 – Moura, Convento de Nossa Sr.ª da Assunção do Castelo, visualização do processo de aplicação do desenho no revestimento. (fotos da autora)

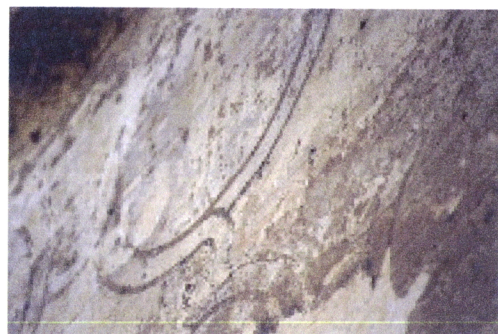
- desprendimento das camadas pictóricas provocada pela perda de adesão entre a alvenaria e as camadas do revestimento;
- falta de coesão interna das camadas de acabamento traduzida por esfoliação;
- alteração das texturas superficiais por abrasão e remoção do material;
- descolorações parciais da cor original, talvez pelo desaparecimento dos pigmentos lavados nos pontos de escorrências das águas pluviais;
- existência de patina biológica;
- presenças notórias de ataques biológicos (eflorescências, penetração de fungos e líquens).

Fig. 4.196 e Fig. 4.197 – Moura, Convento de Nossa Sr.ª da Assunção do Castelo, visualização de patologias(fotos da autora)

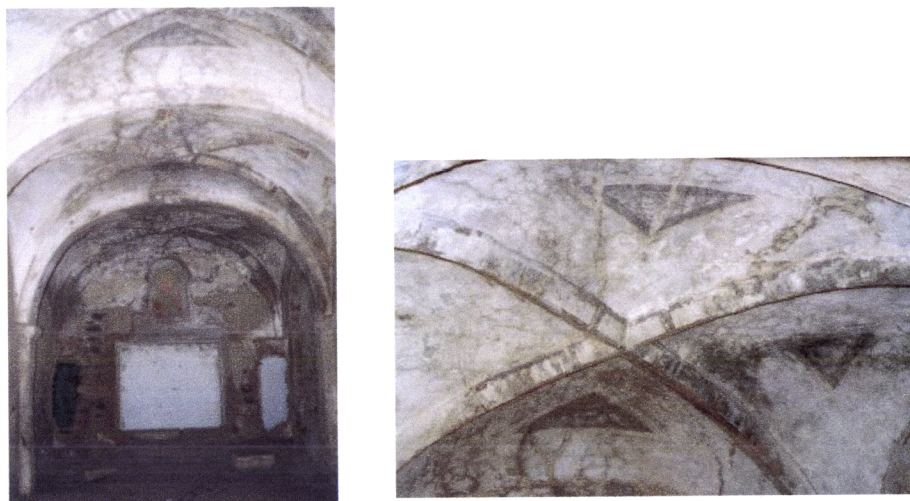
Em nosso entender, este tipo de revestimento caracteriza-se por lhe ter sido aplicada uma técnica decorativa designada por "fingido", concretizada nas nervuras da abóbada com o intuito de simular pedra – material nobre, através da técnica de pintura das juntas entre blocos imaginários⁹³.

Fig. 4.198 – Moura, Convento de N. Sr.ª da Assunção do Castelo, compartimento (6) abobadado (revestimento em estudo) (foto da autora) Fig. 4.199 - *Idem*, abóbada com revestimento a simular pedra através de pintura das juntas (foto da autora)

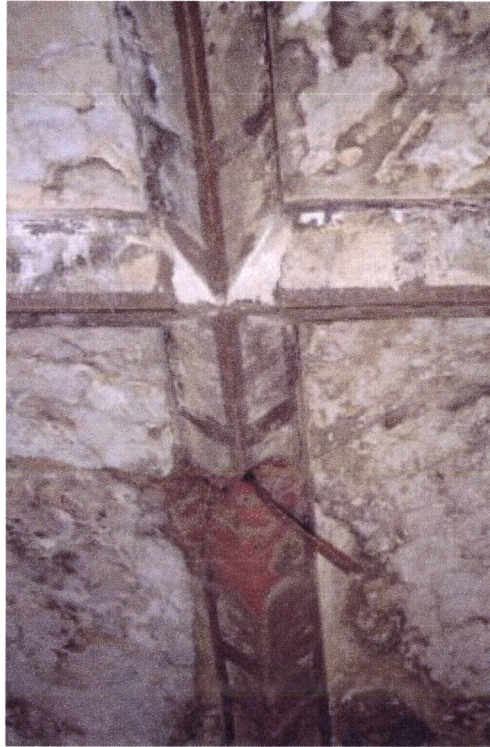
A pintura de fingido possivelmente concretizada sobre as nervuras da abóbada, pode ser considerada como uma decoração pictórica aplicada sobre revestimentos arquitectónicos – superfícies sacrificais – que protegem a alvenaria de tijolo.

Fig. 4.201 – Moura, Convento de Nossa Sr.ª da Assunção do Castelo, revestimento sobre alvenaria de tijolo (foto da autora)

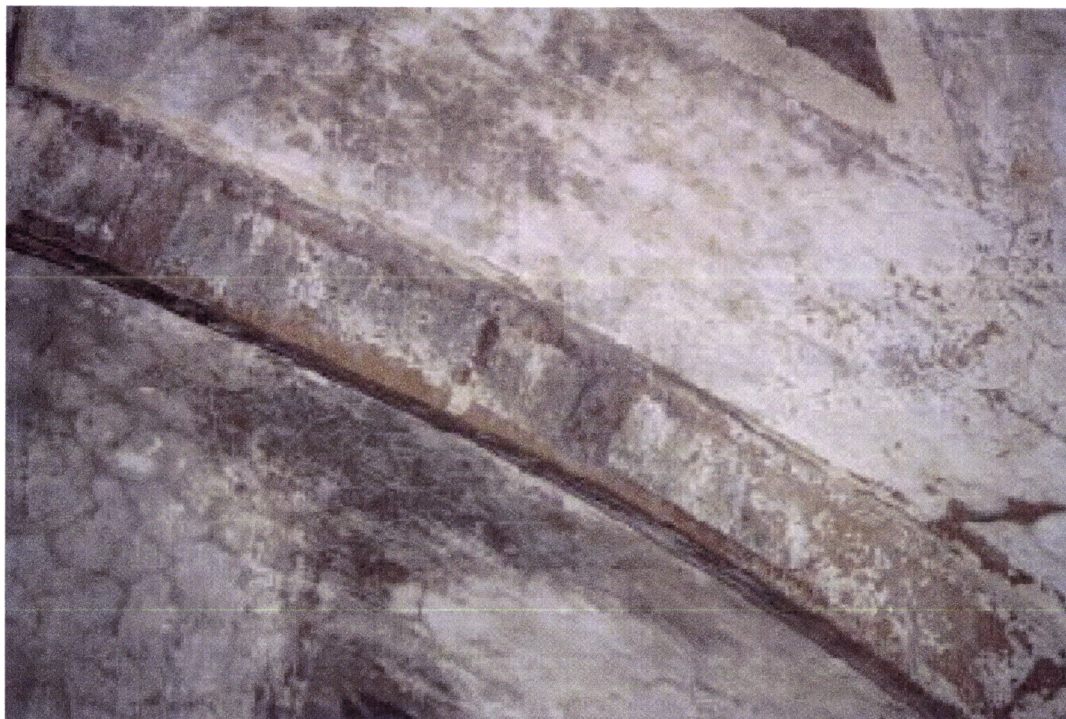
A água é a principal causa de alteração de fingidos das estruturas edificadas. A humidade pode surgir por capilaridade, infiltração e condensação.

- eflorescências e criptoflorescências de sais solúveis;
- desprendimento de camadas pictóricas por perda de adesão entre as camadas de revestimento e a alvenaria;
- a perda de coesão interna das camadas de pintura ou de acabamento resultando numa esfoliação.

Fig. 4.202 - Moura, Convento de Nossa Sr.ª da Assunção do Castelo, visualização de algumas patologias (foto da autora)

- detectar a origem da humidade para, posteriormente, se tomarem as medidas adequadas à conservação;
- assegurar uma ventilação de modo a impedir a propagação de microorganismos e fungos;
- proceder a um tratamento anti-séptico contra os microorganismos;
- executar uma limpeza da superfície com materiais adequados;
- procurar resolver os problemas de coesão e adesão dos diversos estratos;
- procurar tapar as lacunas existentes com materiais compatíveis com os de origem.

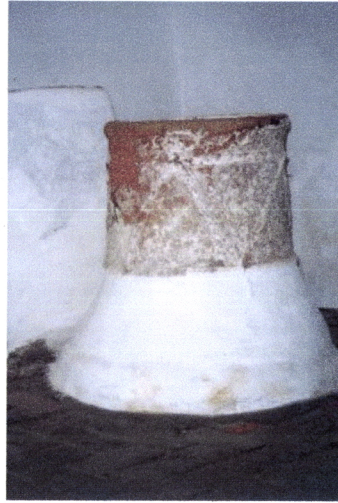
Fig. 4.206 – Moura, Bairro da Mouraria, Poço Árabe (foto da autora)

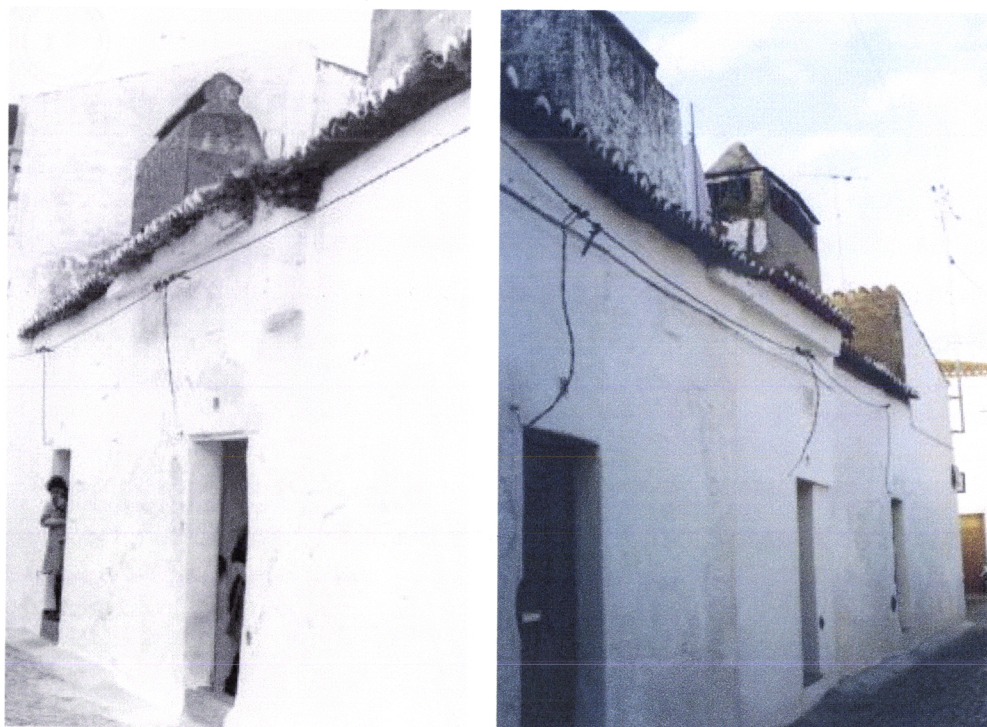
- rés-do-chão;
- telhado de duas águas com beirado saliente em telha de canudo (mourisca);
- relativamente às aberturas :
 - uma única abertura na fachada que iluminava o espaço interior, a porta concretizada em madeira com um ou dois postigos;

Fig. 4.207 - Moura, Bairro da Mouraria, casas no antigamente apenas com uma abertura. (foto de João da Mouca)

Fig. 4.208 - *Idem*, casas actuais com uma abertura (foto da autora)

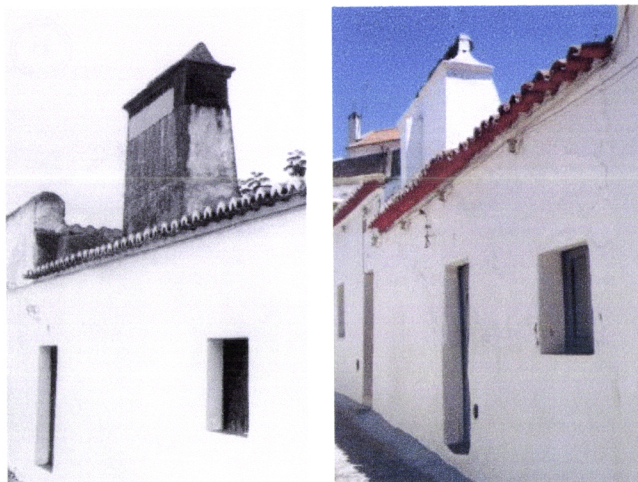
- duas aberturas – porta com um ou dois postigos e janela feitas de madeira.

Fig. 4.209- Moura, Bairro da Mouraria, casas no antigamente com mais de uma abertura (foto de João da Mouca)

Fig. 4.210 - *Idem*, casas com mais de uma abertura no momento presente (foto de autora)

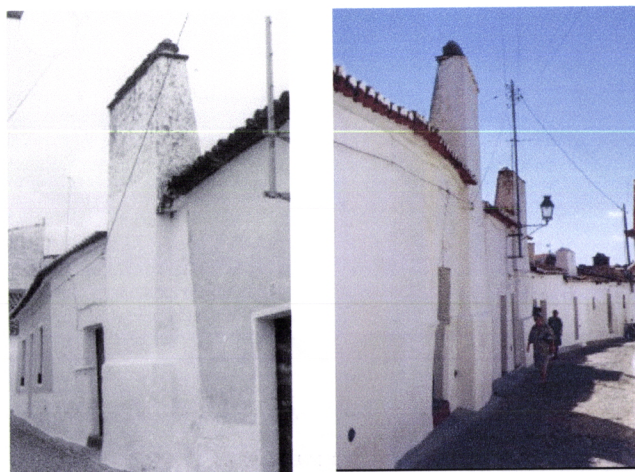
- casas com chaminé de ressalto localizada ao lado da abertura - porta, encontra-se saliente no prumo da fachada. Também designada de “escuta”;

Fig. 4.211 - Moura, casa do antigamente da 1ª Rua da Mouraria (foto de João da Mouca)

Fig. 4.212 - Moura, casas actuais da 1ª Rua da Mouraria (foto da autora)

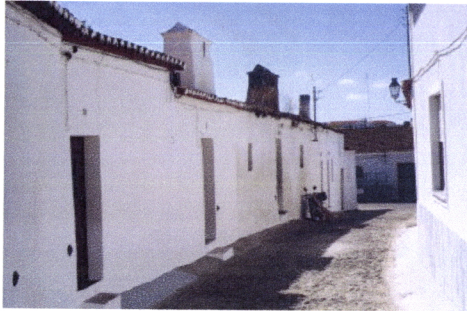
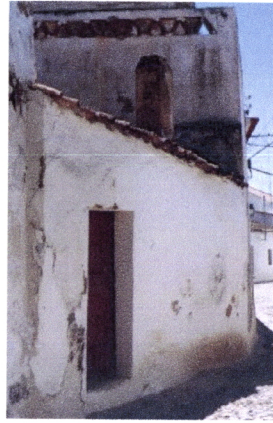
- casas com chaminé de secção rectangular ou quadrangular localizadas sobre o telhado, podendo ser de grande ou pequena dimensão;

Fig. 4.213 - Moura, casas da 2ª Rua da Mouraria (foto da autora)

Fig. 4.214 - Moura, casa da Travessa da Mouraria (foto da autora)

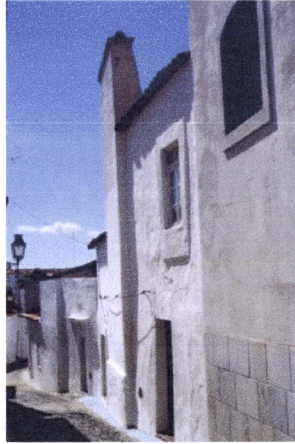
- relativamente às chaminés:
 - casas com chaminé de ressalto, de grandes dimensões, localizada no prumo da fachada, definindo um pano vertical no seguimento da porta e das janelas;

Fig. 4. 218 - Moura, Bairro da Mouraria, casa sobradada com chaminé de ressalto (foto da autora)

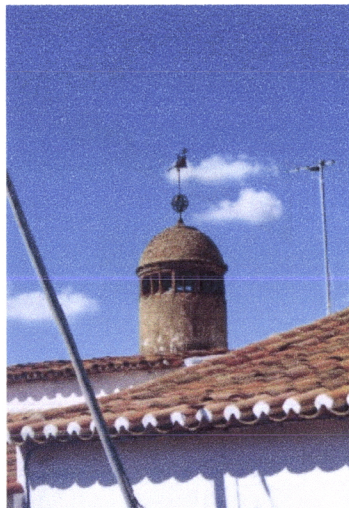
- casas com chaminé de secção rectangular ou quadrangular localizada sobre o telhado, geralmente de pequena dimensão;
- casas com chaminé de secção circular localizada sobre o telhado.

Fig. 4. 219 - Moura, Bairro da Mouraia, casa sobradada com chaminé circular (foto da autora)

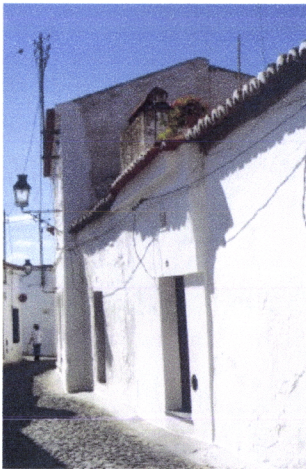
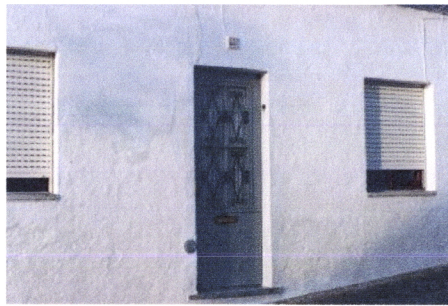
As casas tradicionais têm habitualmente uma única abertura, a porta, a menos que consideraremos a integração, menos usual, de uma janela da fachada principal. Todavia, com o correr dos tempos, começou-se a abrir mais do que uma janela, o que veio a perturbar totalmente a linguagem tradicional, à excepção das casas de dois pisos.

Fig. 4.231 - Moura, Bairro da Mouraria, casa tradicional apenas com uma abertura. (foto da autora)

Fig. 4.232 – *Idem*, Integração de novas aberturas na fachada (foto da autora)

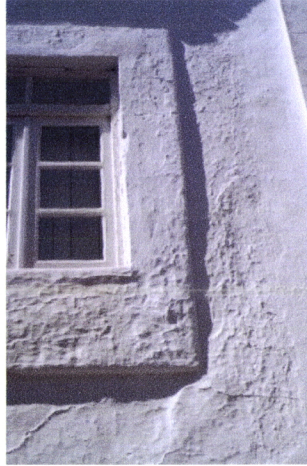
“Também reza a tradição” que portas e janelas não apresentavam qualquer tipo de guarnecimento, apesar de muitas ostentarem molduras de reboco salientes, que, se, em nosso entender, acompanharem a forma dos vãos, não destoam grandemente do que se considera característico da arquitectura tradicional alentejana.

Fig. 4. 233 - Moura, Bairro da Mouraria, casa com moldura bem evidenciada no paramento (foto da autora)

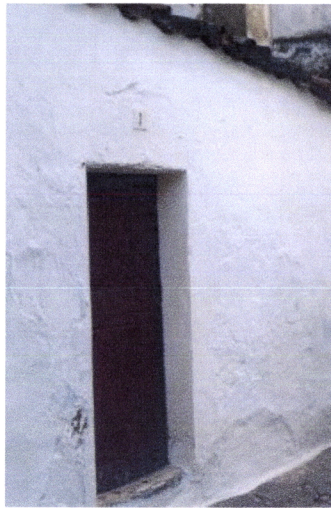
Fig. 4. 235- Moura, Bairro da Mouraria, casa com soleira em pedra (foto da autora)

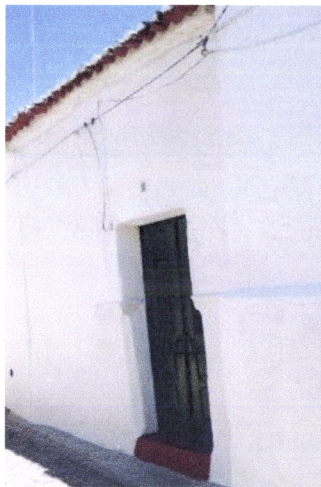
A soleira também pode ser rebocada e pintada com cor vermelha (almagre). De referir ainda a situação do degrau ser todo pintado.

Fig. 4. 236 - Moura, Bairro da Mouraria, casa com degrau pintado de vermelho (foto da autora)

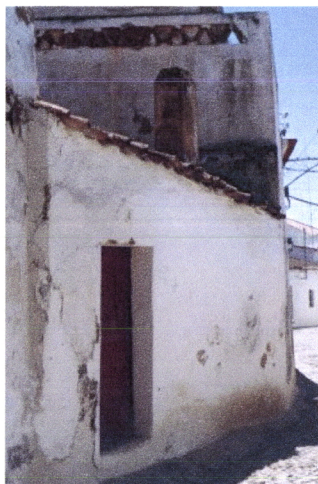
Fig. 4. 237 - Moura, Bairro da Mouraria, casa com degrau todo caído (foto da autora)

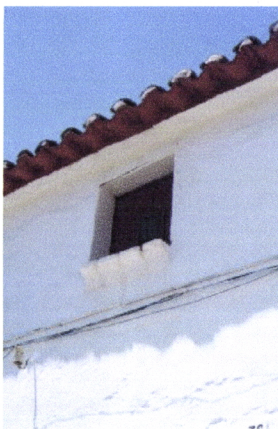
O beirado é um elemento a não esquecer nas fachadas das casas da Mouraria, não só pela sua função, de proteger as paredes da penetração de água, mas também pelo facto das telhas que o constituem serem pintadas com tinta de cor que se destaca da cor branca das paredes, utilizando-se geralmente cor de tijolo e quase sempre, pigmentos de almagre.

Fig. 4. 238 - Moura, Bairro da Mouraria, casa com o beirados pintado de vermelho (tinta plástica) (foto da autora)

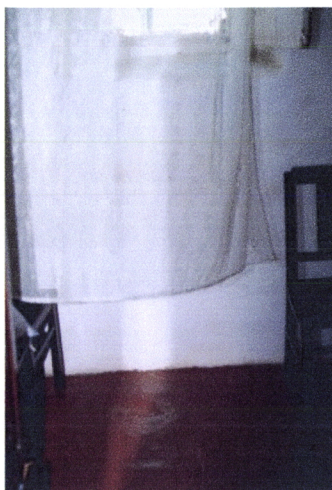
Os pavimentos utilizados nas divisões da casa poderiam ser, antigamente, de terra batida com um malho, posteriormente pintada com almagre. Por vezes substituíam-se este processo por uma aguada de cimento a ser pintada com almagre, ou ainda por tijoleira também designada por ladrilho e, na zona de Moura, por baldoza. Hoje em dia, o pavimento mais utilizado é, infelizmente, o mosaico cerâmico.

Fig. 4. 239 - Moura, Bairro da Mouraria, casa com pavimento pintado de vermelho (tinta plástica) (foto da autora)

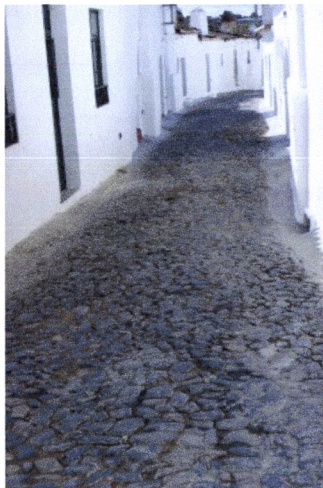
No exterior o pavimento das ruas é a calçada, feita com pedra irregular e considerada um elemento definidor da antiguidade histórica do núcleo urbano.

Fig. 4. 240 – Moura, Bairro da Mouraria, calçada da rua. (foto da autora)

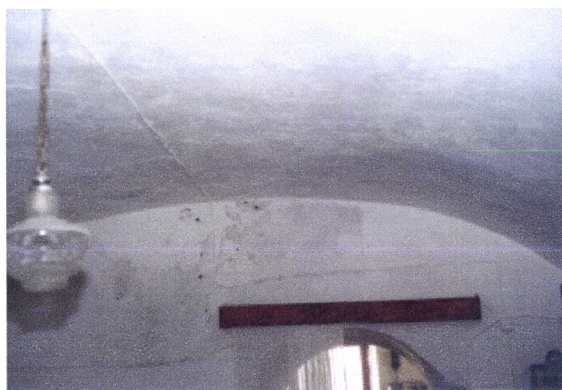
Fig. 4. 241 – Moura, Bairro da Mouraria, casa com abóbada de berço. (foto da autora)

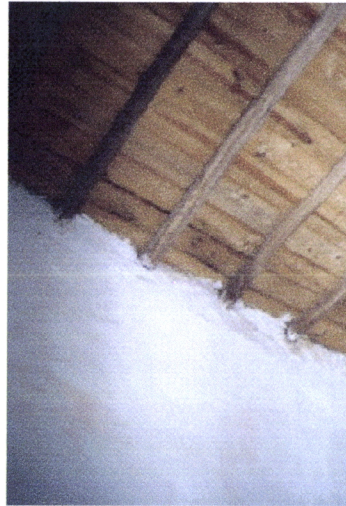
- madeira - barrotes de madeira intervalados, "salto rato", ou em tábuas de madeira unidas;

Fig. 4. 242 – Moura, Bairro da Mouraria, casa com forro de madeira (foto da autora)

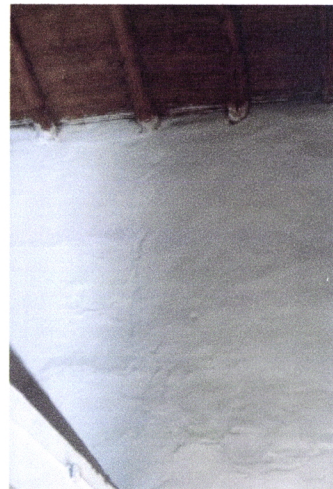
- forro de caniço.

Fig. 4. 243 – Moura, Bairro da Mouraria, casas com forro de caniço (foto da autora)

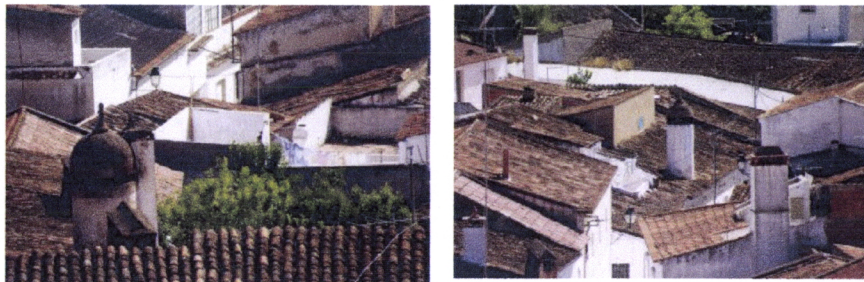
Fig. 4. 244, Fig. 4. 245 - Moura, Bairro da Mouraria, coberturas em telha de canudo (fotos da autora)

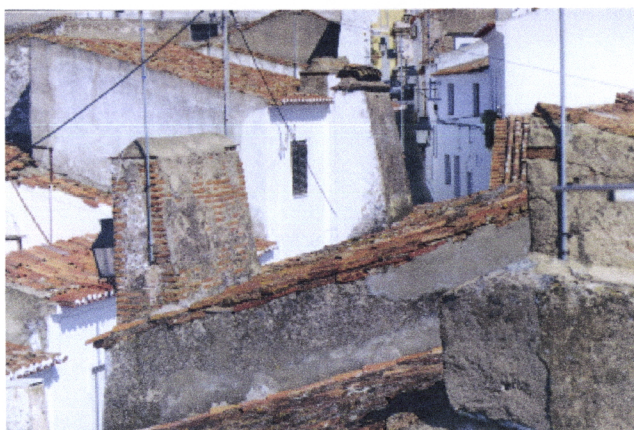
Fig. 4.246 - Moura, Bairro da Mouraria, chaminé concretizada em alvenaria de tijolo (foto da autora)

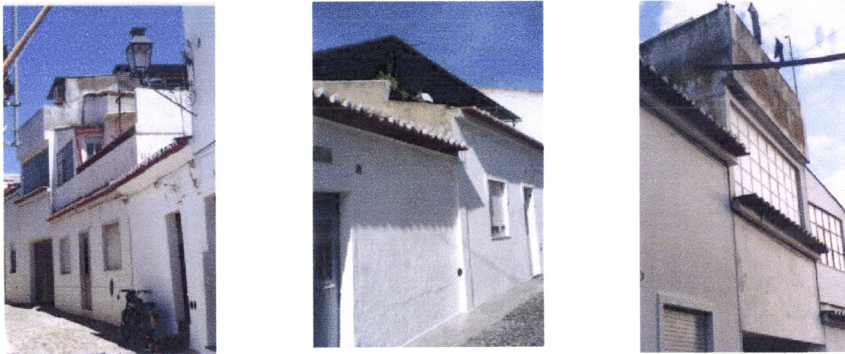
- alteração das cérceas dos edifícios sem serem contextualizadas no que é considerada arquitectura tradicional específica do Bairro em questão, por exemplo com a introdução de 2^{os} pisos completamente descontextualizados, com realce para a existência de terraços, varandas, varandins, marquises, janelas enormes, etc;

Fig. 4.253, Fig. 4.254 e Fig. 4.255 - Moura, Bairro da Mouraria, casas com alteamento de cérceas (fotos da autora)

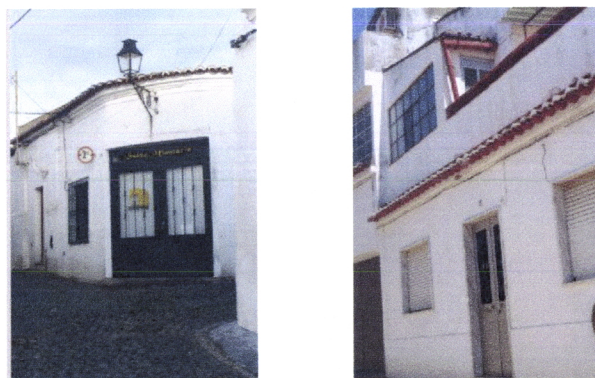
- introdução de novas aberturas nas fachadas;

Fig. 4.256 e Fig. 4.257 - Moura, Bairro da Mouraria, casas com aberturas nada integradas do contexto tradicional (fotos da autora)

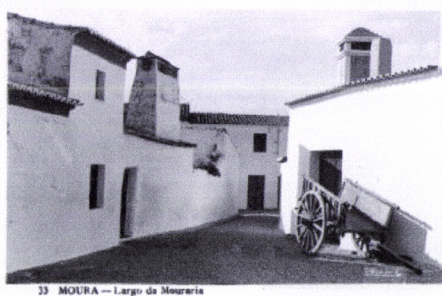
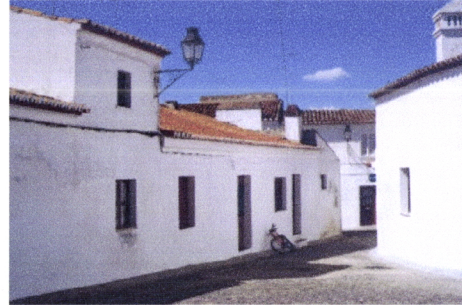
- demolição de chaminés;

Fig. 4.258 e Fig. 4.259 – Moura, Bairro da Mouraria, a mesma casa no passado e no presente (foto da Biblioteca Municipal de Moura e foto da autora)

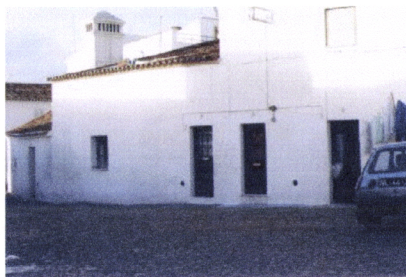
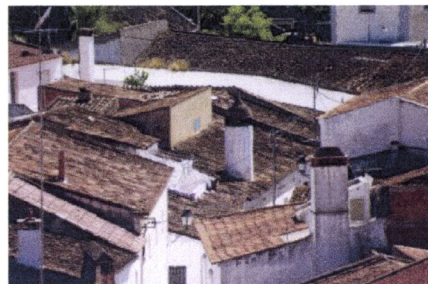
- construção de novos tipos de chaminés;

Fig. 4.261 Fig. 4.262 – Bairro da Mouraria, casas com chaminés modernas completamente descontextualizadas (fotos da autora)

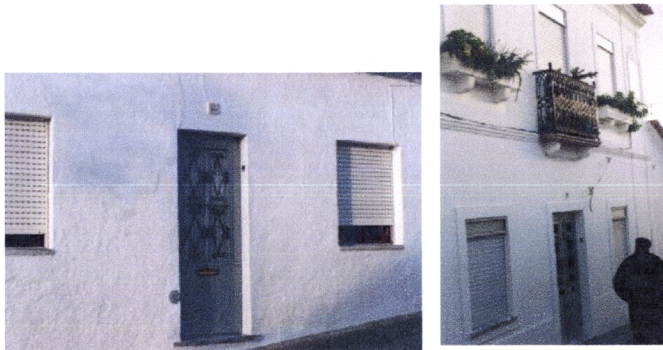
- introdução de ferragens nas portas e nas janelas de madeira;

Fig. 4.263 – Bairro da Mouraria, aplicação de ferragens nas portas e persianas (fotos da autora) Fig. 4.264 – Moura, Bairro da Mouraria, casa com persiana, portas de alumíneo e varandim

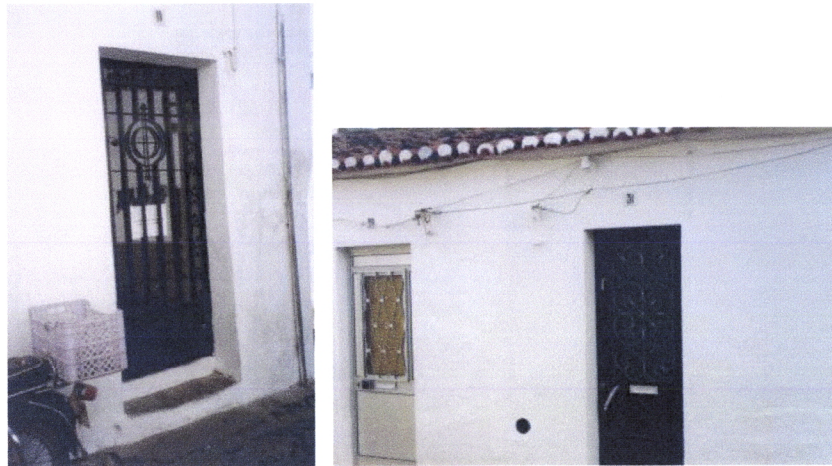
- introdução de portas e de janelas de alumínio ou de ferro;

Fig. 4.265 e Fig. 4-266 – Bairro da Mouraria portas de alumínio e de ferro desenquadradas (fotos da autora)

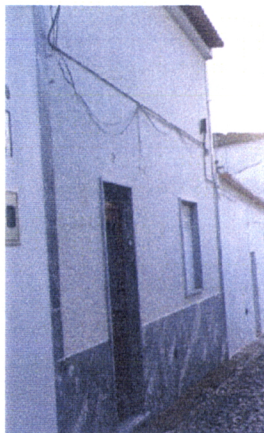
- introdução de socos em reboco e em pedra, e de cantaria em pedra;

Fig. 4.269 . Moura, Bairro da Mouraria, casa com soco em pedra (foto da autora)

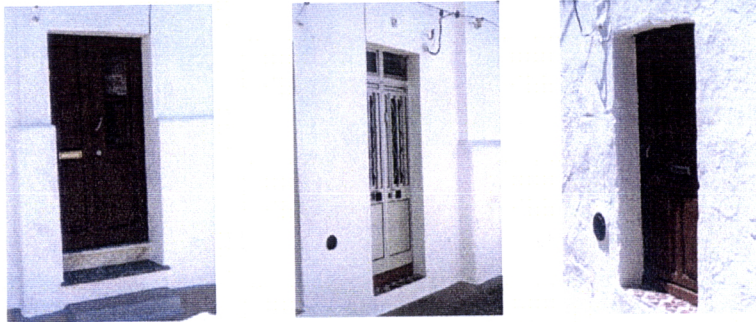
- introdução de mosaico cerâmico e de pedra não apropriados nas soleiras e nos peitoris.

Fig.4.270, Fig. 4.271 e Fig. 4.272 – Moura, Bairro da Mouraria, casa com soleiras e peitoris descon-
textualizados (fotos da autora)
