QUESTÕES GERADAS EM TORNO DA CONSTRUÇÃO DA BARRAGEM

3.1 Intervenção no Castelo da Lousa

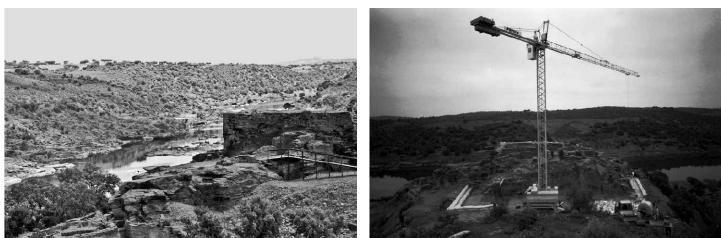
Fig. 50 e 51 Castelo da Lousa antes da intervenção e início das obras de salvaguarda do monumento, respectivamente

Deste modo, concluiu que se tratava de uma construção de alvenaria de pedra seca de xisto, sendo as faces exteriores formadas por grandes blocos de pedra aparelhadas com cerca de 2 m de espessura e as paredes interiores de 0,80 m de espessura encontravam-se mais irregulares. Contudo diversas áreas encontravam-se danificadas, em particular as paredes exteriores, sendo assim necessárias medidas urgentes para garantir a sua conservação.

O LNEC sugeriu, portanto, que o Castelo fosse protegido por uma máscara de enrocamento de blocos de xisto, fundada no maciço rochoso e adossada ao monumento.

Porém, o aumento de alargar os estudos arqueológicos a outras áreas na envolvente do monumento, bem como a necessidade de encurtar o prazo de execução de obras, estudou-se uma nova solução. Esta consistia no envolvimento do Castelo com sacos de geotêxtil preenchidos com areia e cascalho e posteriormente com sacos geotêxtis preenchidos com betão. Esta camada exterior deveria ter uma permeabilidade elevada.
