COBERTURAS E CHAMINÉS

6. CARACTERIZAÇÃO CONSTRUTIVA

6.1 MATERIAIS DE CONSTRUÇÃO

6.2 TÉCNICAS E SISTEMAS CONSTRUTIVOS

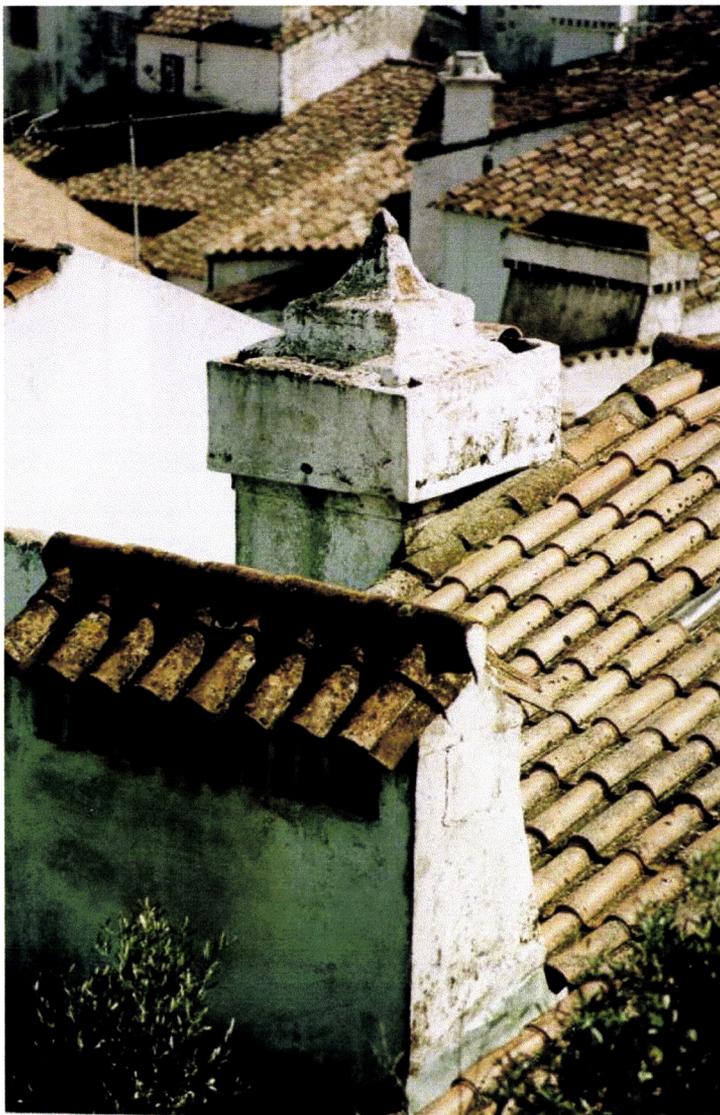
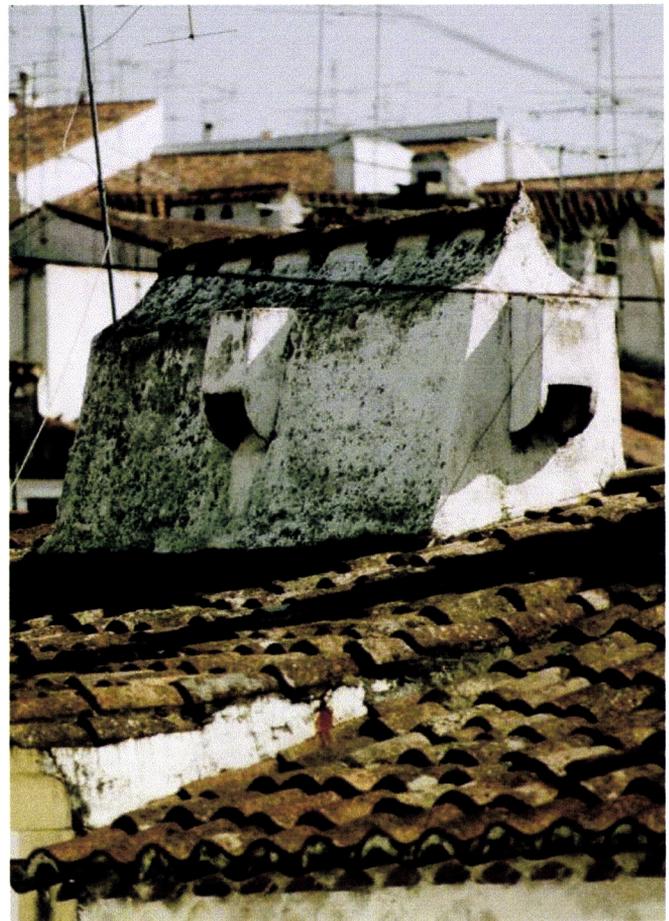
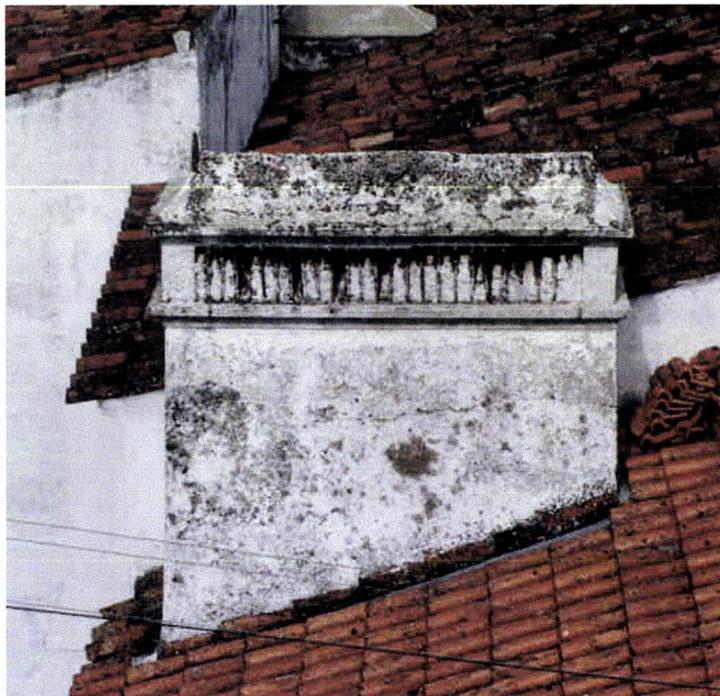
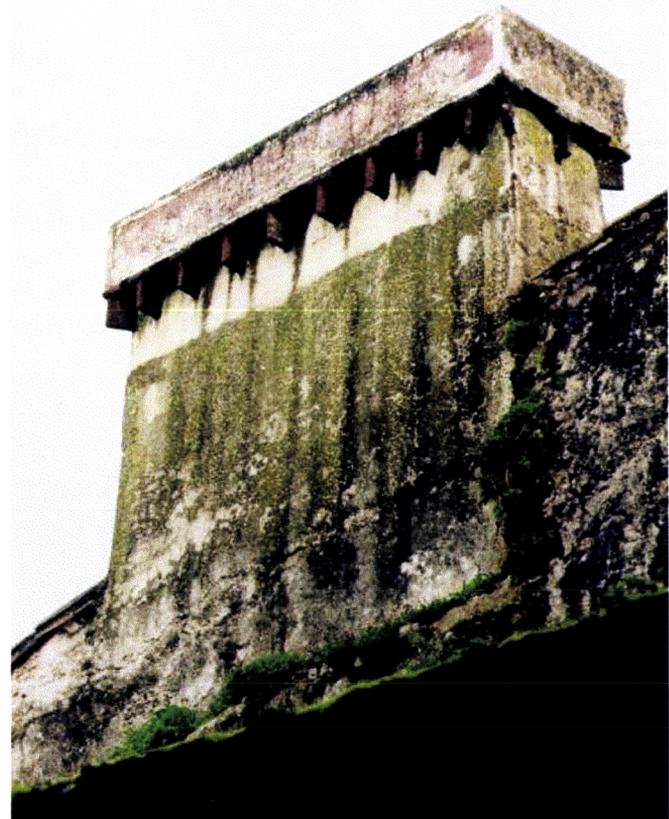
Fig. 5.23 a 5.26 - Diversos modelos de chaminés de fumeiro presentes na área. Telhados de uma e duas águas em telha lusa ou mourisca.
 Fig. 5.26 - Chaminé de fumeiro ainda com vestígios de pintura decorativa a vermelho

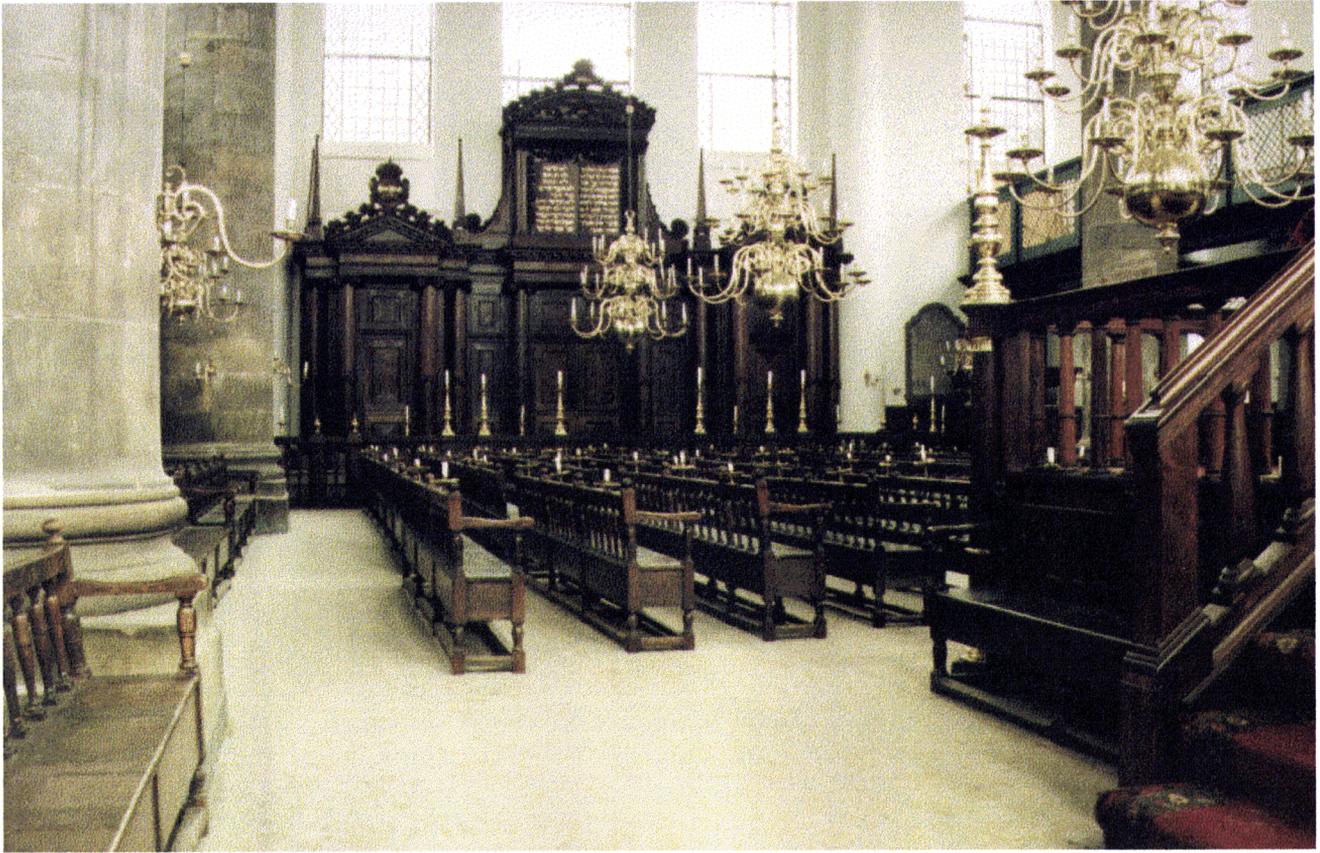
Fig. 5.27 - Ao fundo, na parede Nascente, situa-se o *ehal* contendo os rolos da *Torah* (Sinagoga Portuguesa de Amsterdão, século XVII).
 Fig. 5.28 - Aspecto da *tebah* sobre a qual se lê a Lei (Sinagoga Portuguesa de Amsterdão, século XVII).

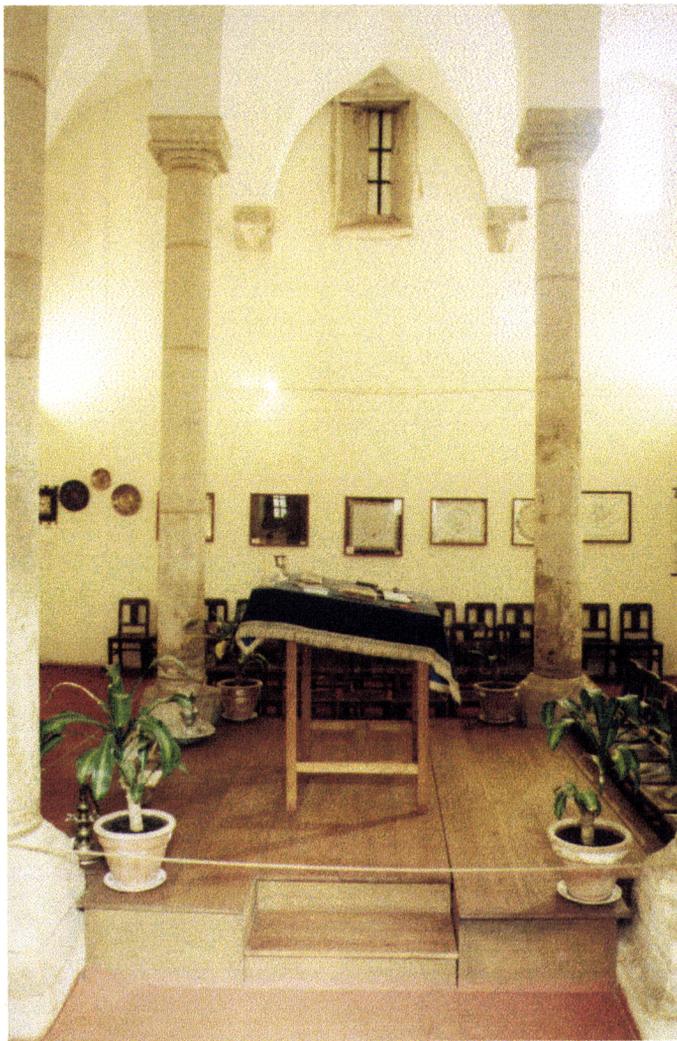
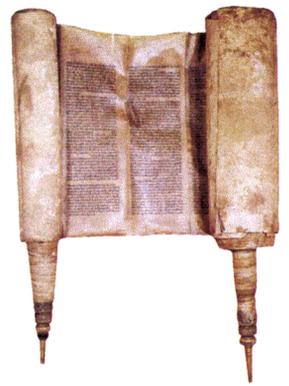
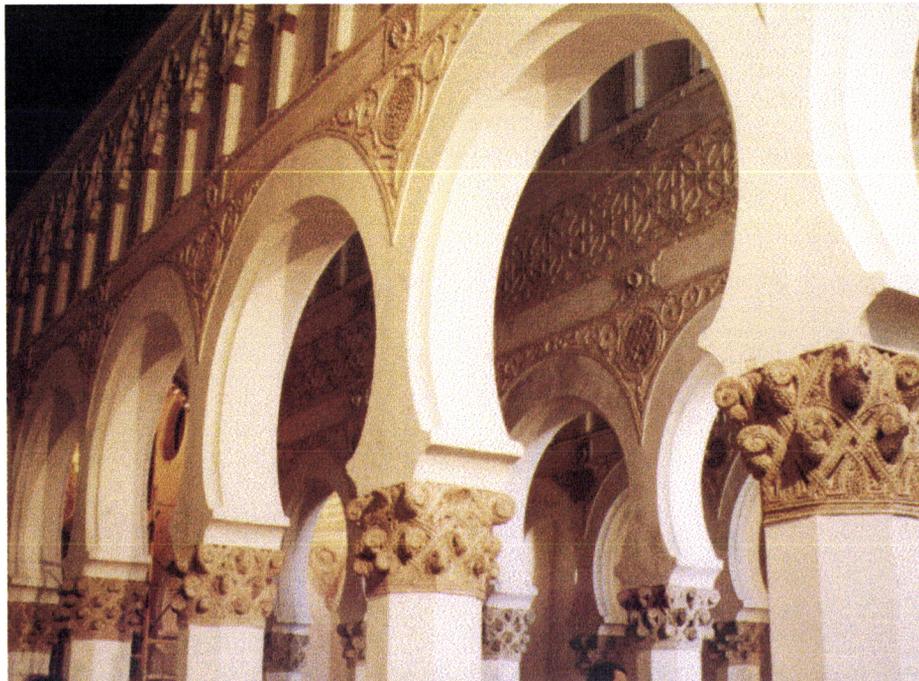
Fig. 5.29 - *Tebah* localizada no peristilo central formado por quatro colunas (sinagoga de Tomar, século XV).

Fig. 5.31 - *Ehal* encastrado na parede Nascente e galeria das mulheres no piso superior (sinagoga del Tránsito em Toledo, medieval).

Fig. 5.32 - *Ehal* aberto com os rolos da *Torah* no interior (sinagoga de Lisboa, século XX).

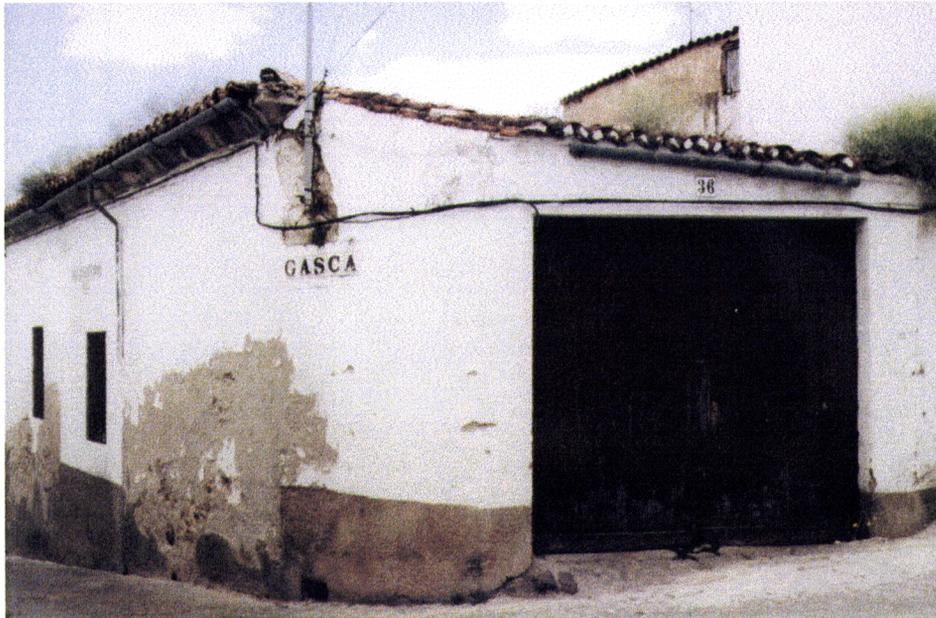
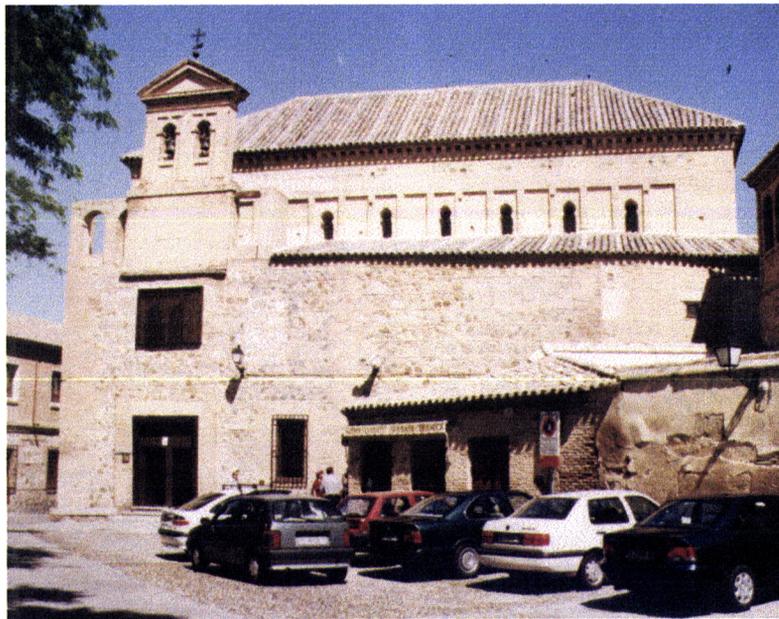
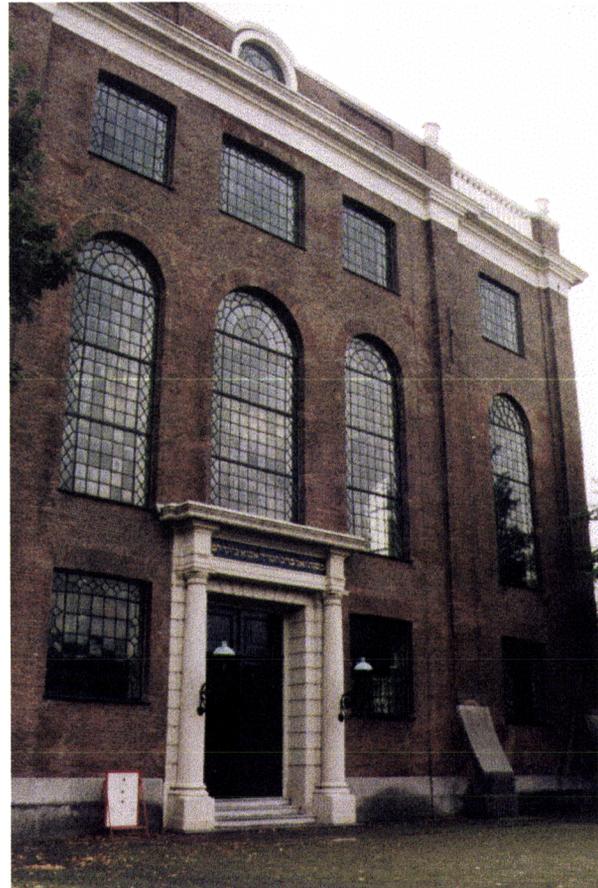
Fig. 5.34 - Exterior da Sinagoga de Valência de Alcântara (Espanha).

Fig. 5.35 - Exterior da Sinagoga de Bayonne (França).

Fig. 5.36 - Exterior da Sinagoga del Tránsito em Toledo, actualmente o Museu Sefardí (Espanha).

Fig. 5.37 - Exterior da Sinagoga Portuguesa de Amsterdão (Holanda).

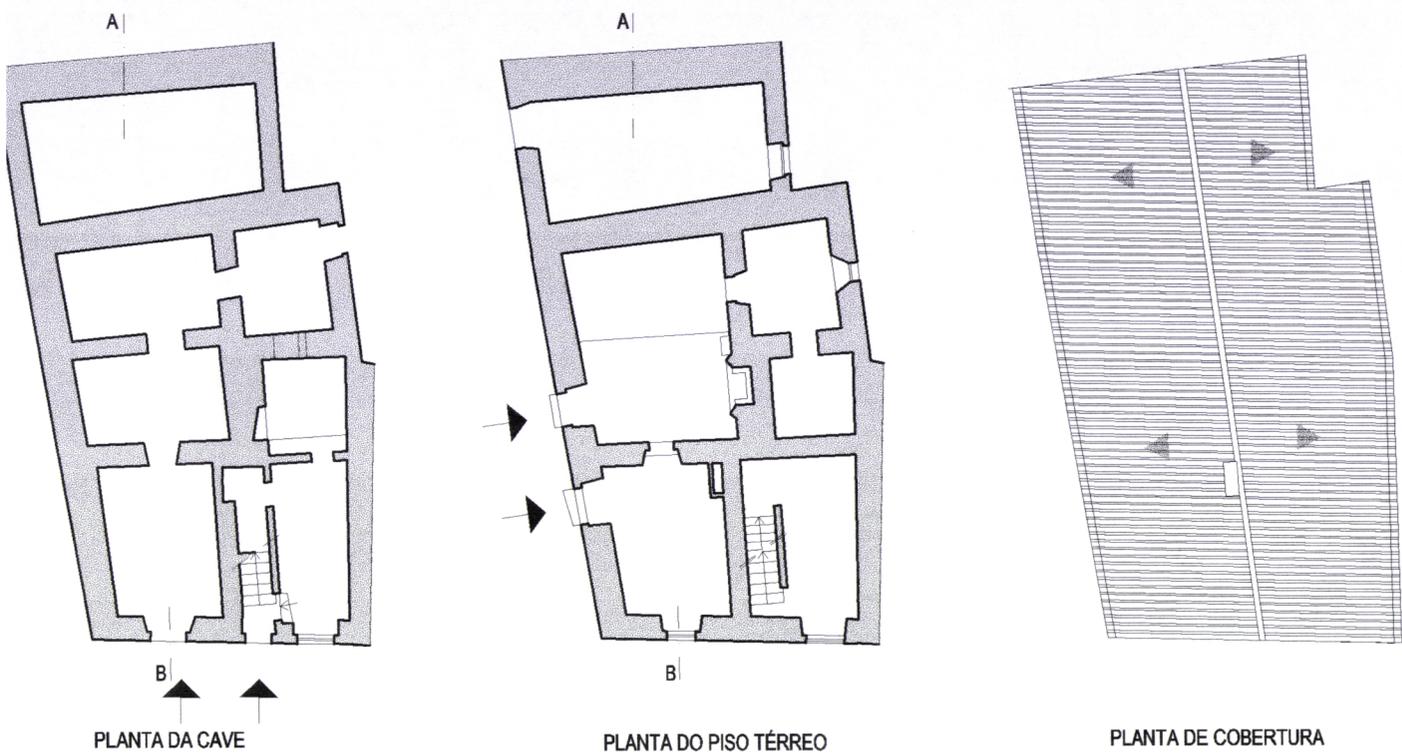
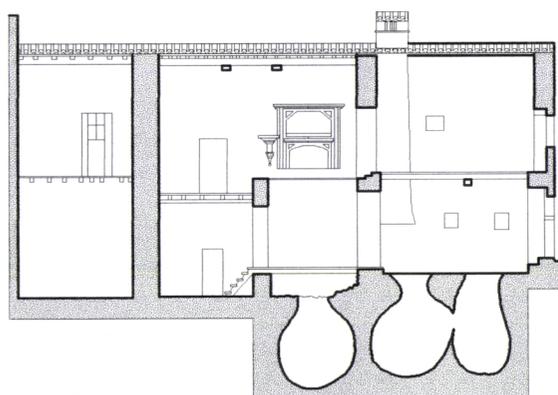
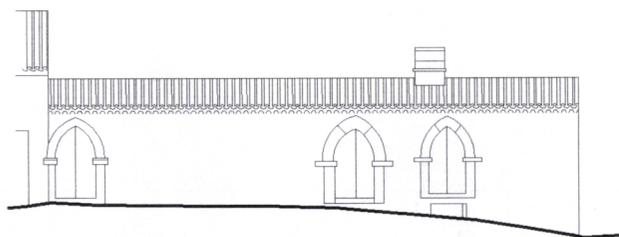
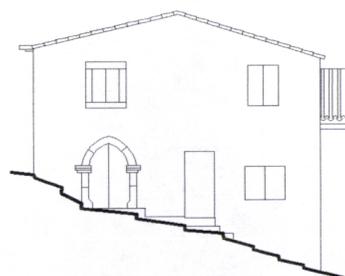
fig. 5.38 - SINAGOGA MEDIEVAL (?)

CORTE A-B

ALÇADO - RUA DA JUDIARIA

ALÇADO - RUA DA FONTE

JUDA JUDIARIA, 6, 8 E 10

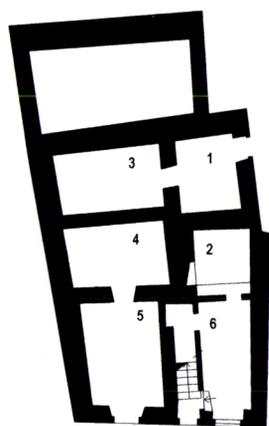
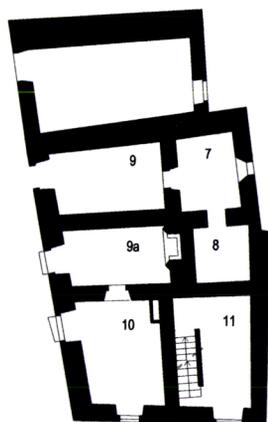
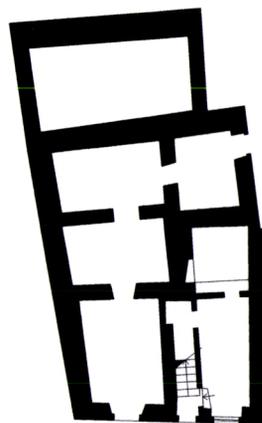
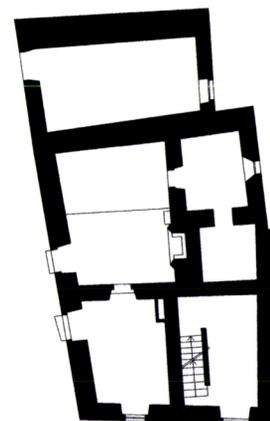
Fig. 5.39 - Aspecto do imóvel em 1969 antes das obras descritas por Diamantino Sanches Trindade.

Fig. 5.40 - Vista actual da presumível sinagoga medieval. Fechou-se a porta de verga recta e desentapou-se a outra porta ogival.

Fig. 5.41 - Desenho esquemático das obras efectuadas segundo as descrições de Diamantino Sanches Trindade.

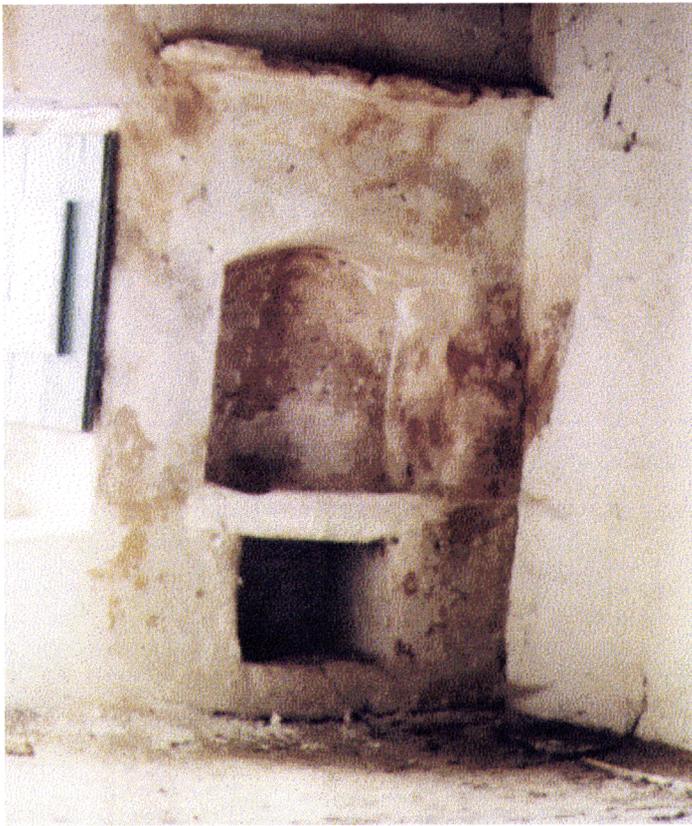
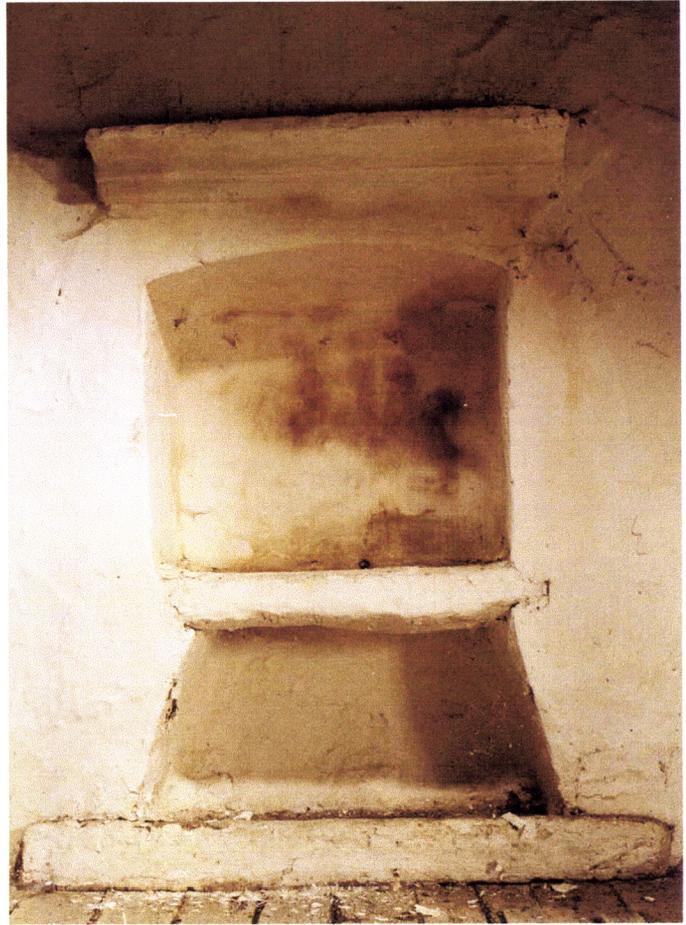
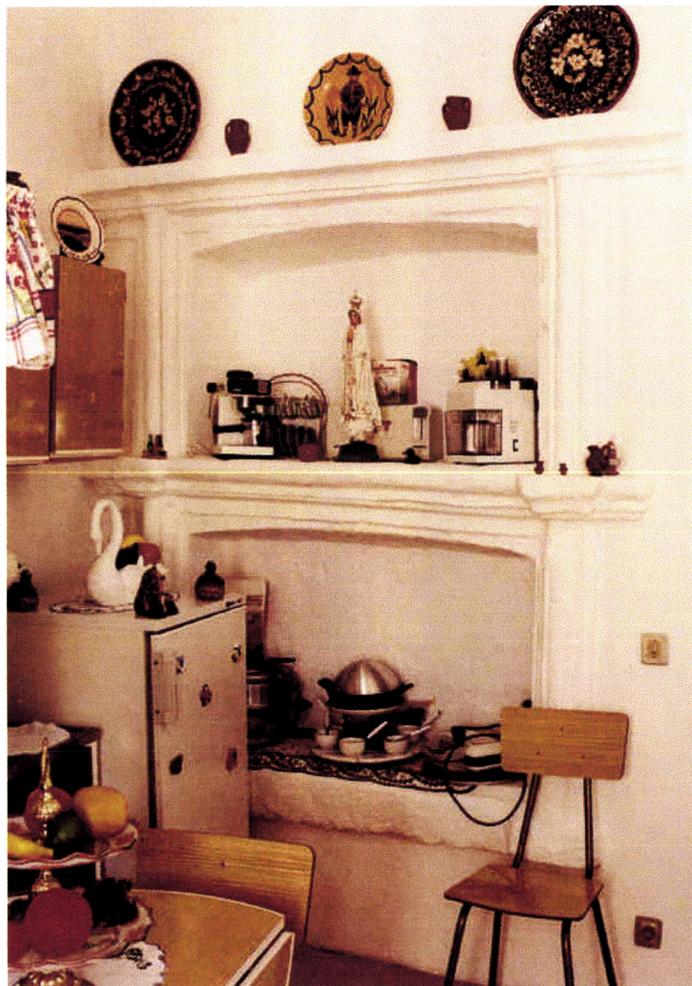
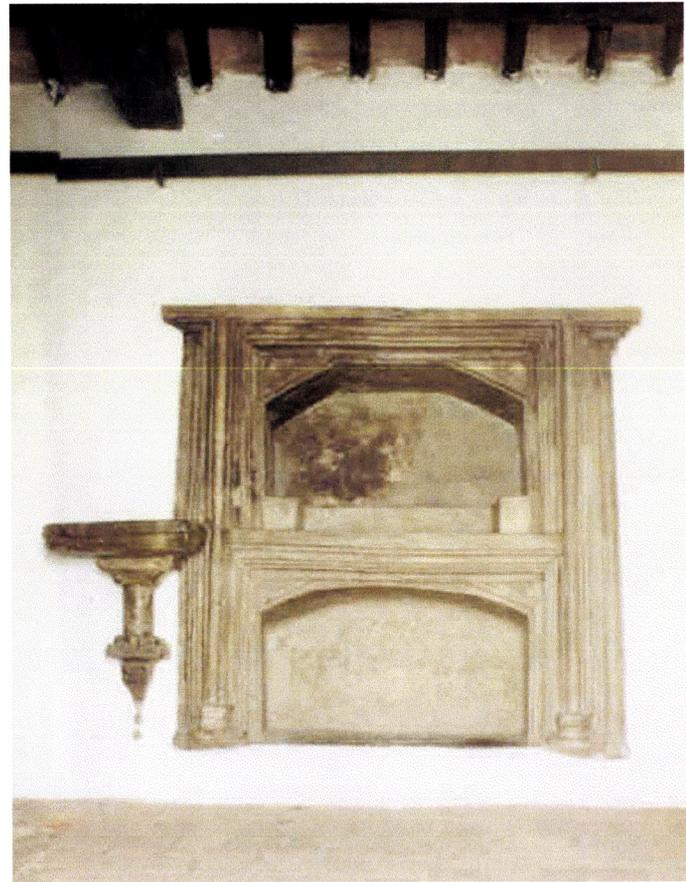
- Fig. 5.42 - *Pilheira* encastrada na parede num edifício da rua do Mercado.
 Fig. 5.43 - *Pilheira* encastrada na parede num edifício da rua de Santo Amaro.
 Fig. 5.44 - *Pilheira* encastrada na parede num edifício da rua do Mestre Jorge.
 Fig. 5.45 - *Tabernáculo* da antiga sinagoga?

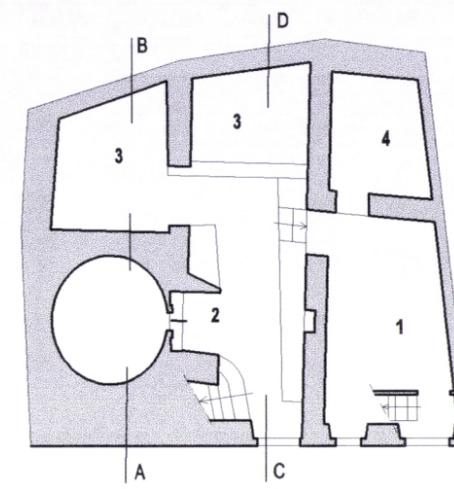
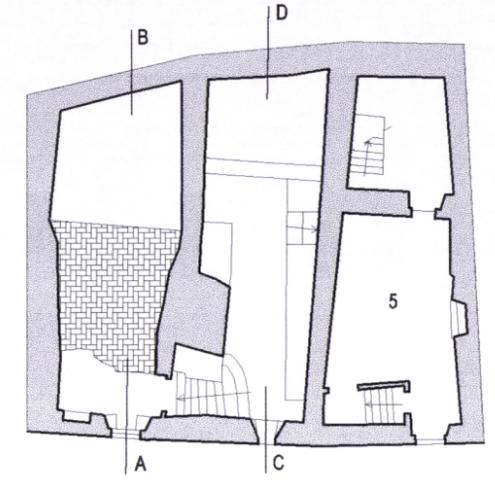
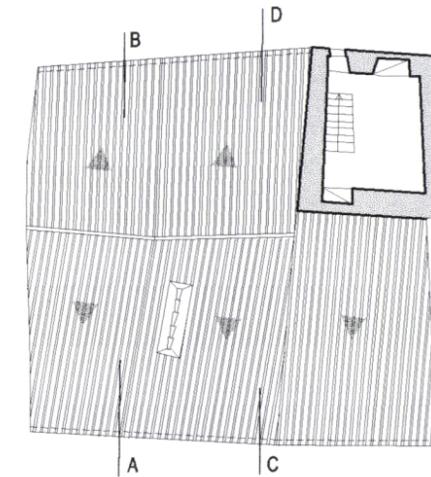
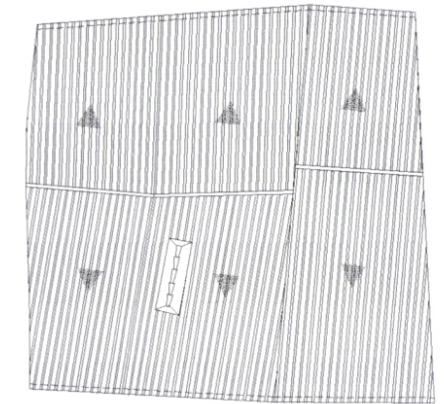
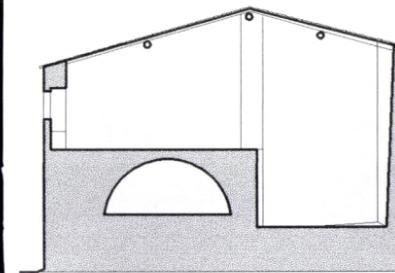
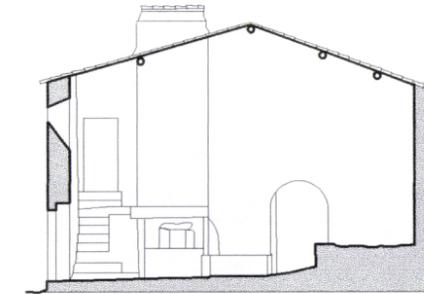
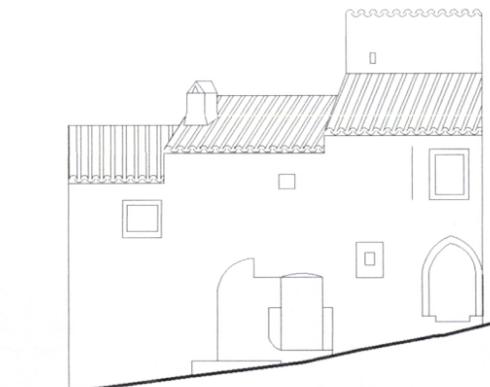
Fig. 5.46 - FORNO COMUNITÁRIO - Raiz Medieval

PLANTA DO PISO TÉRREO

PLANTA DO PISO 1

PLANTA DO PISO 2

PLANTA DE COBERTURA

CORTE A-B

CORTE C-D

ALÇADO PRINCIPAL

- 1 LOJA
- 2 FORNO
- 3 DEPÓSITO DE LENHA
- 4 PALHEIRO
- 5 HABITAÇÃO

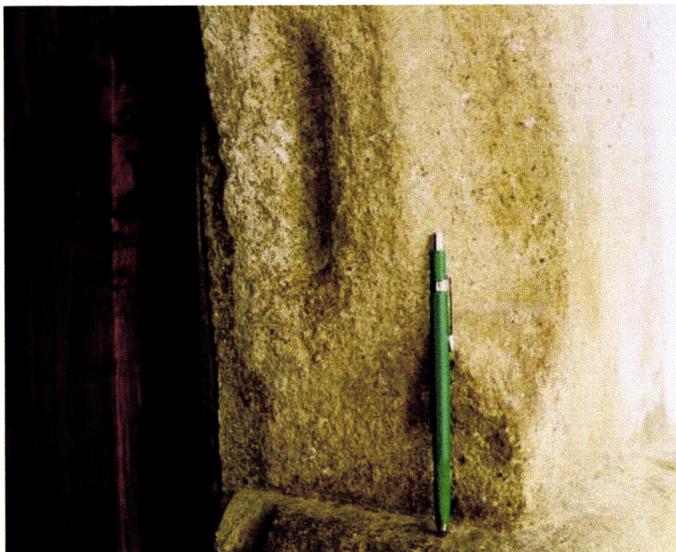
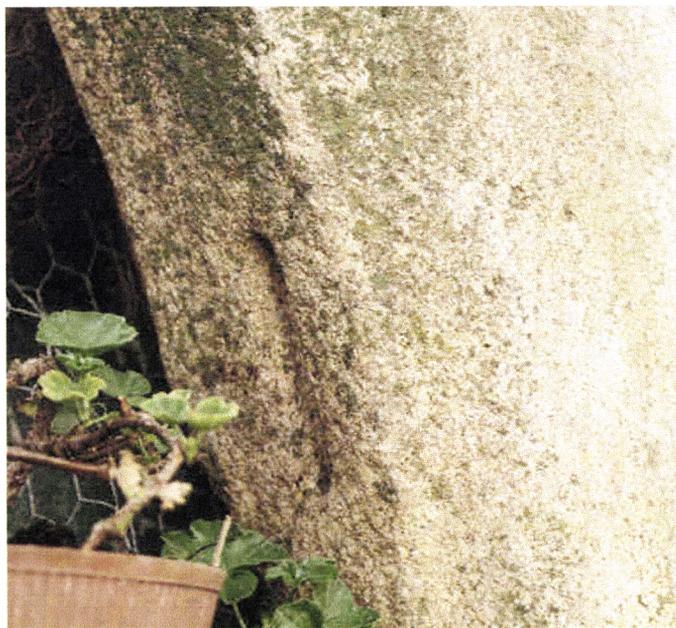
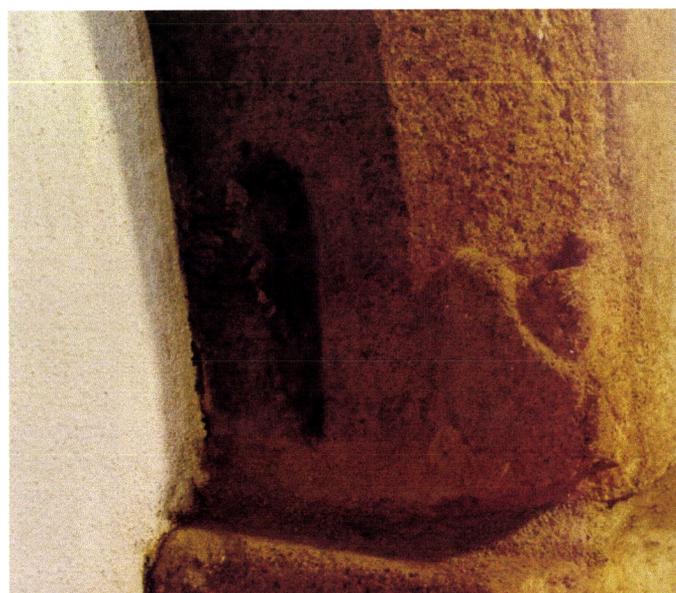
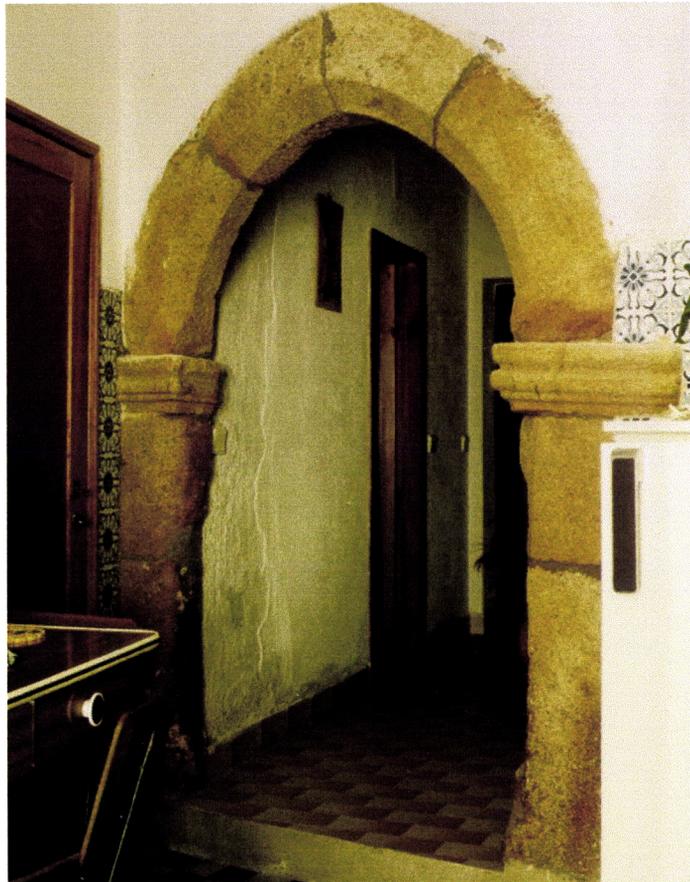
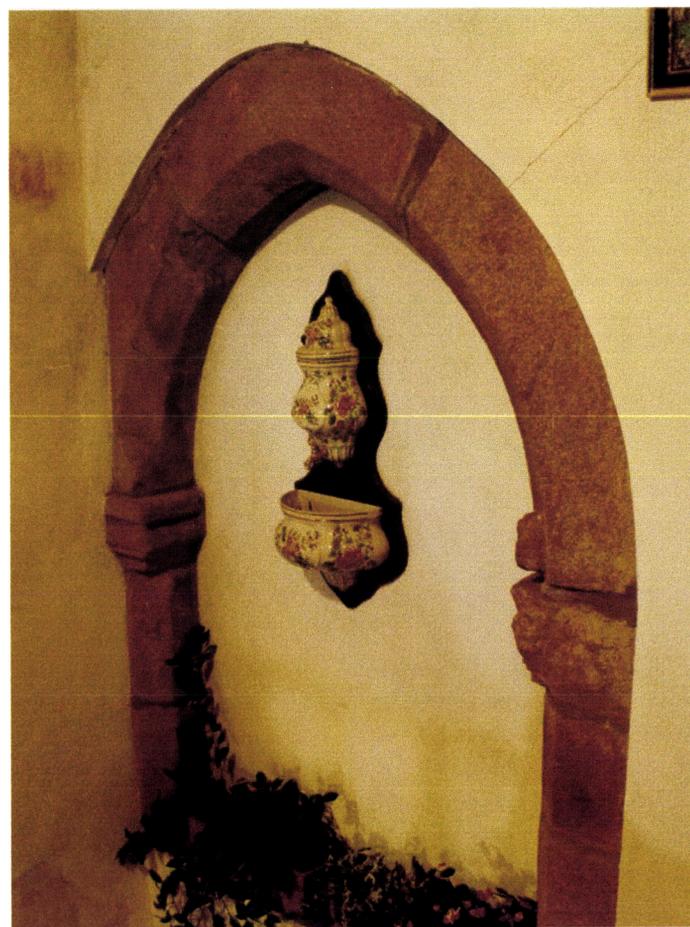
Fig. 5.53, 5.55 e 5.57 - Ranhuras da *Mezuzah* em várias cantarias de granito (sinagoga, rua da Fonte nº 41-43, rua da Judiaria nº 13-15).

Fig. 5.54 e 5.56 - Portas ogivais no interior de habitações com a ranhura da *Mezuzah* na cantaria de granito da ombreira direita (rua da Judiaria nº 9-11 e nº 13-15).

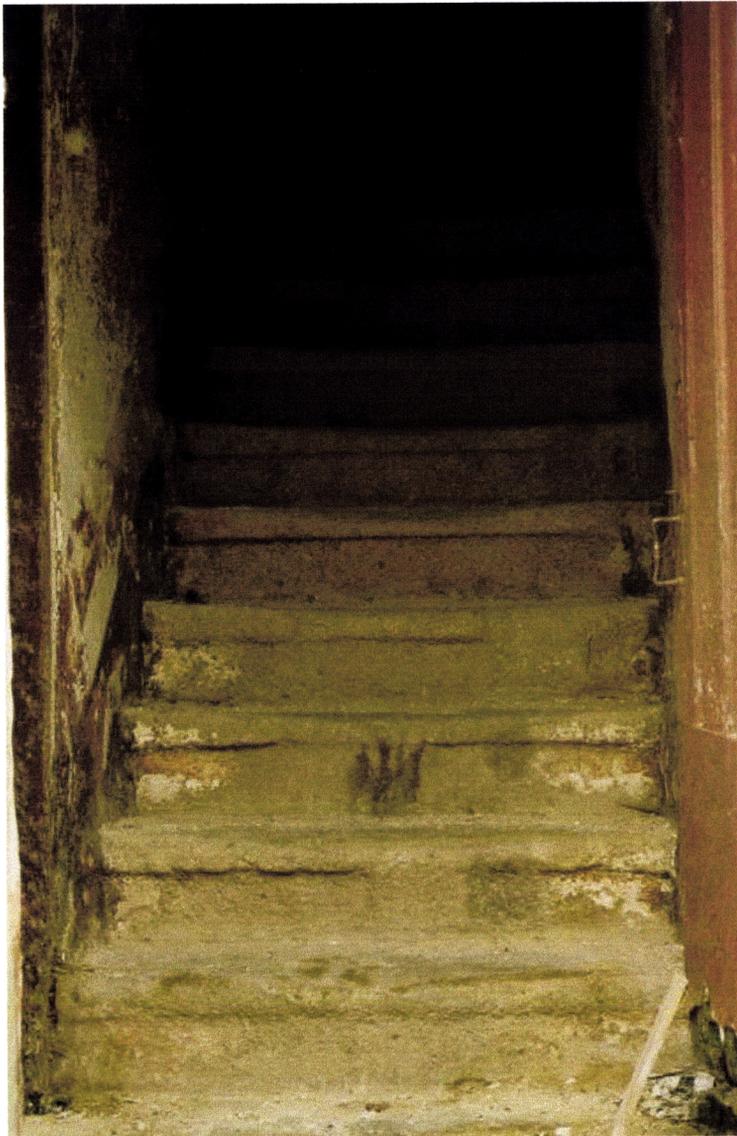
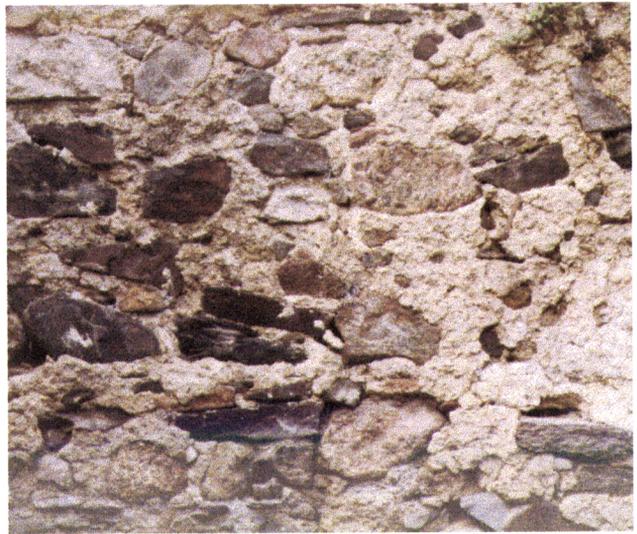
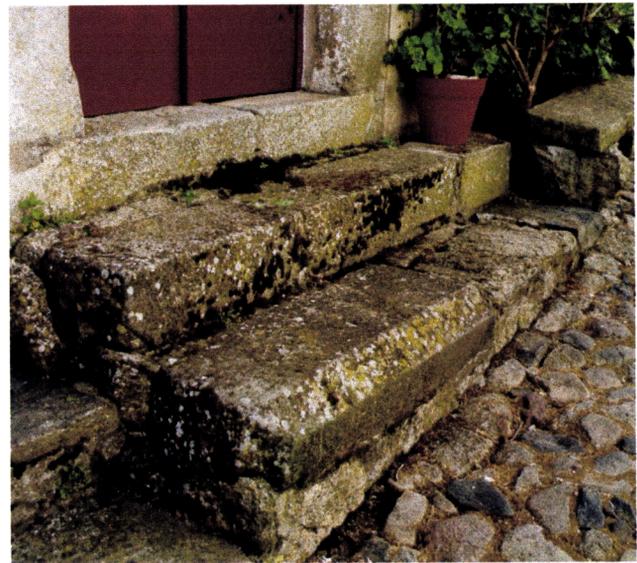
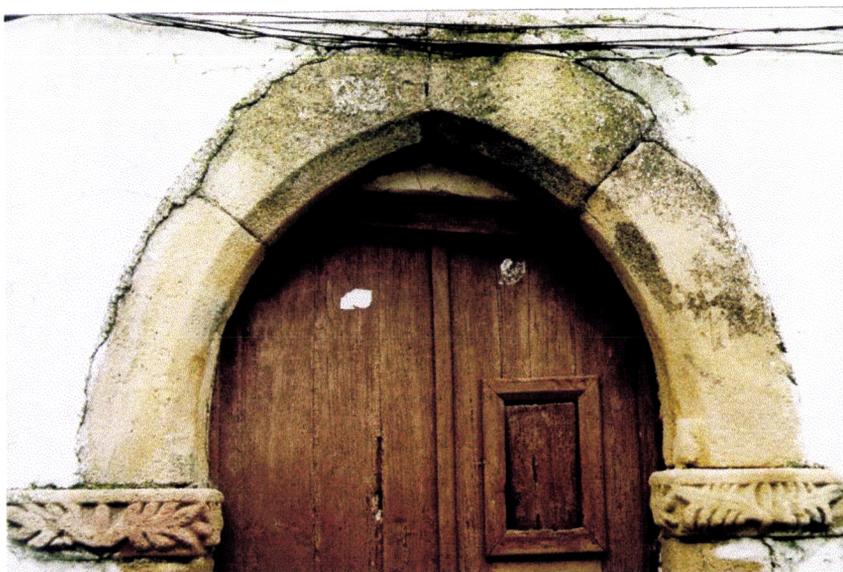
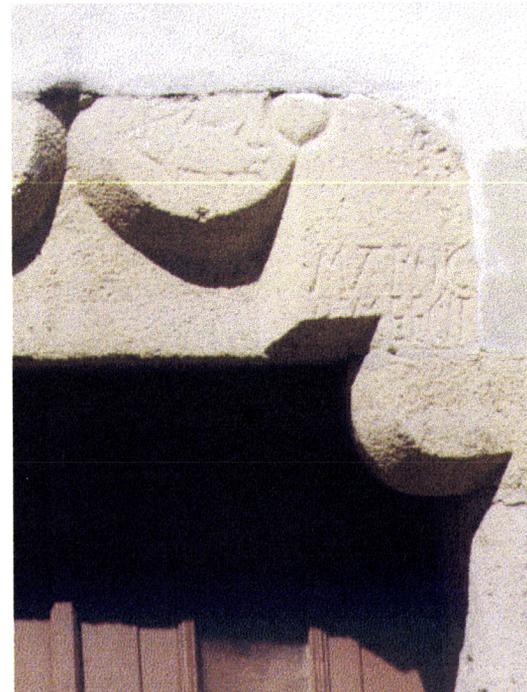
A PEDRA

Fig. 6.3 - A reutilização de cantarias é usual ainda que com funções diferentes da original - degraus constituídos por ombreiras chanfradas.

Fig. 6.4 e 6.5 - As cantarias de granito dos vãos são por vezes trabalhadas decorativamente (rua da Judiaria e rua Nova).

O granito, dada a sua boa resistência ao desgaste físico e mecânico, era utilizado com mais frequência que o xisto, nas alvenarias, nos pavimentos térreos das lojas, soleiras e arruamentos. Surge também nos pavimentos dos fumeiros e nos trabalhos de cantaria que, tratando-se de edificações modestas, aparecem unicamente nas guarnições dos vãos de portas, por vezes, também de janelas e no primeiro lance de escadas interiores. As suas características permitem-lhe igualmente ser trabalhado decorativamente, com inscrições ou relevos, como acontece em aduelas, vergas ou impostas de inúmeros exemplos na área.

² Vejam-se algumas formas de utilização da pedra na construção nas figuras 6.1 a 6.5.
