O Claustro da Micha do Convento de Cristo
contributos para a sua conservação e valorização

Dissertação de Mestrado em Recuperação do
Património Arquitectónico e Paisagístico

Universidade de Évora, 2009

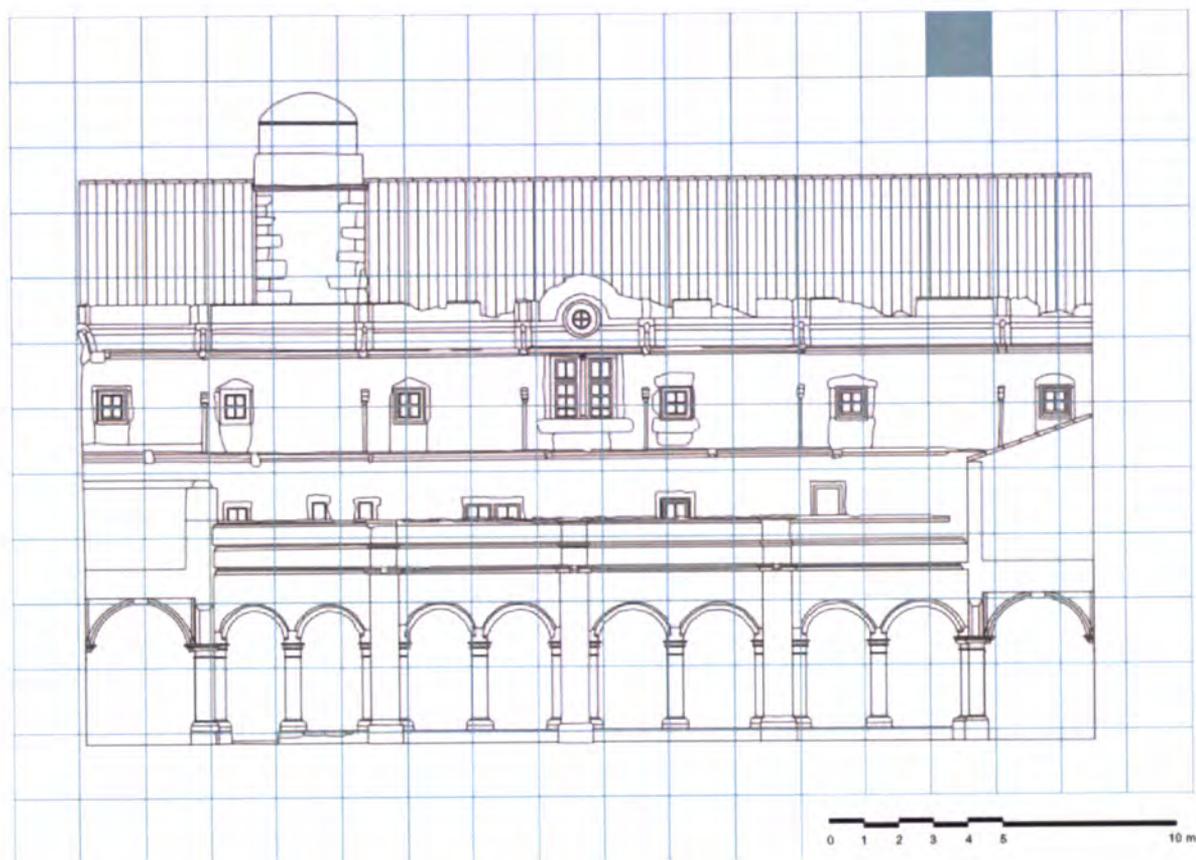
FIGURA 13. ALÇADO SUL COM A APLICAÇÃO DO MÓDULO CASTELHANO, FORMADO POR QUADRADOS COM ARESTA CORRESPONDENTE A 9 PALMOS CASTELHANOS.

Tomando a planta e a fachada sul do claustro em estudo como modelo de verificação, tentámos averiguar em que medida poderíamos encontrar relações entre as partes entre si e o conjunto da obra, mais concretamente entre os elementos da fachada (capiteis, fustes, janelas) e o conjunto das construções que constituem o claustro. Esta observação permitiu-nos concluir,

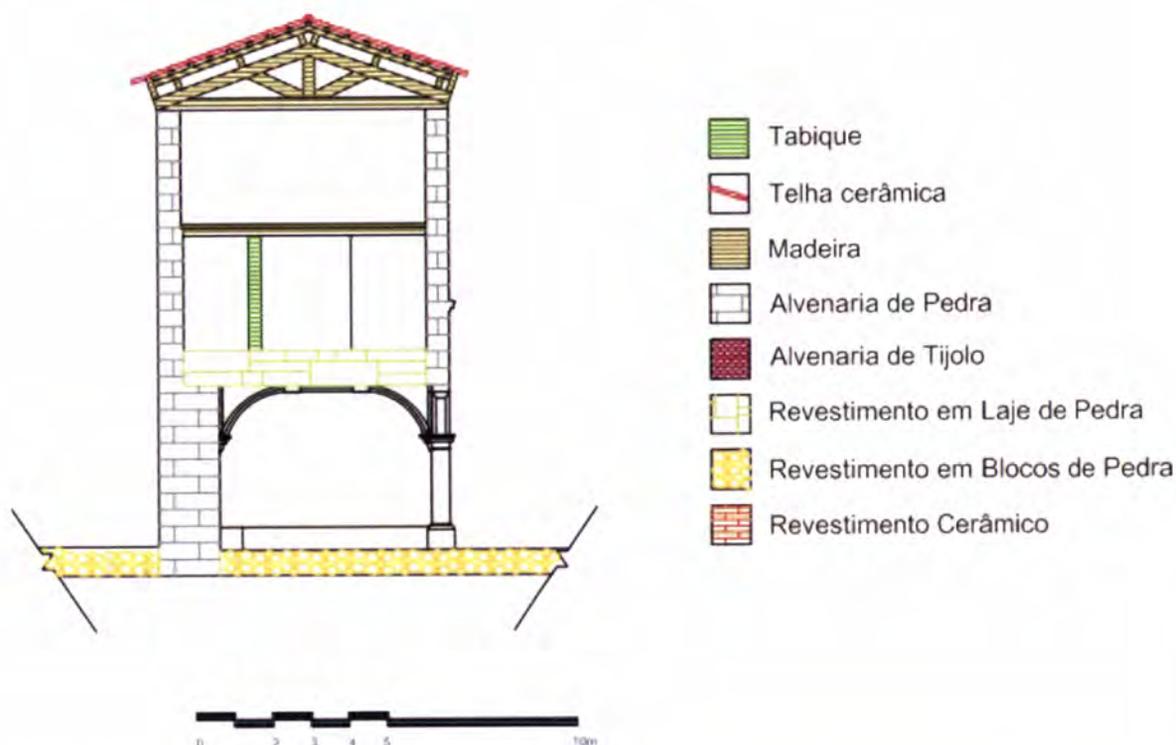
FIGURA 20. ESQUEMA REPRESENTATIVO DO CORTE TRANSVERSAL DA ALA NORTE.

A cobertura desta ala é de duas águas, com telha cerâmica de canudo assente numa estrutura de vigotas em cimento. O forro da cobertura apoia nas asnas e vigas de madeira e a separação entre o piso 3 e 2 é construída também em madeira, constituída por uma estrutura de vigas onde assentam, respectivamente, o soalho do piso 3 e o tecto do piso 2. Toda a estrutura correspondente aos pisos 2 e 3 assenta sobre um conjunto de três abóbadas de quatro panos. O pavimento do piso 2 é em lajes de pedra, assim como nas restantes alas do claustro (figura 20).

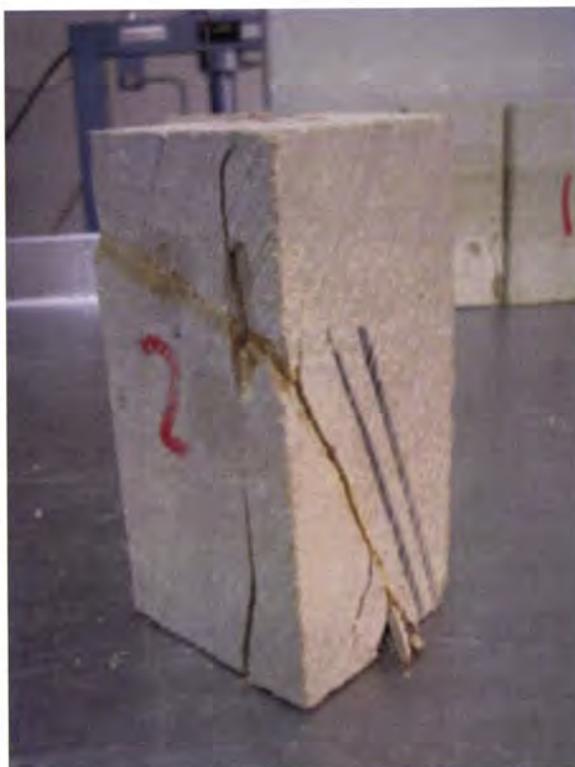
FIGURA 42. PROVETE 2A A FRACTURA SEGUNDO O VEIO DE CALCITE ESPÁTICA

calcite espática no seu interior que reduz praticamente a metade a resistência mecânica à compressão (43,93 MPa) e o “d” um veio de micro-calcite e geode que rompeu aos 63,59 MPa; nas AM_PED2, provetes “a” e “c” e AM_PED3 provete “d” apresentavam um veio preenchido por material argiloso não cristalino, o que terá contribuído para uma redução da resistência para valores bastante inferiores. No provete “a” da amostra AM_PED4 verificou-se a presença de um veio de calcite espática com muita matéria orgânica no interior e a natural queda no valor de resistência (33,91 MPa); por fim, o provete “d” amostra AM_PED5 exibia uma geode de tamanho considerável numa das faces, e que terá contribuído para a obtenção de um valor

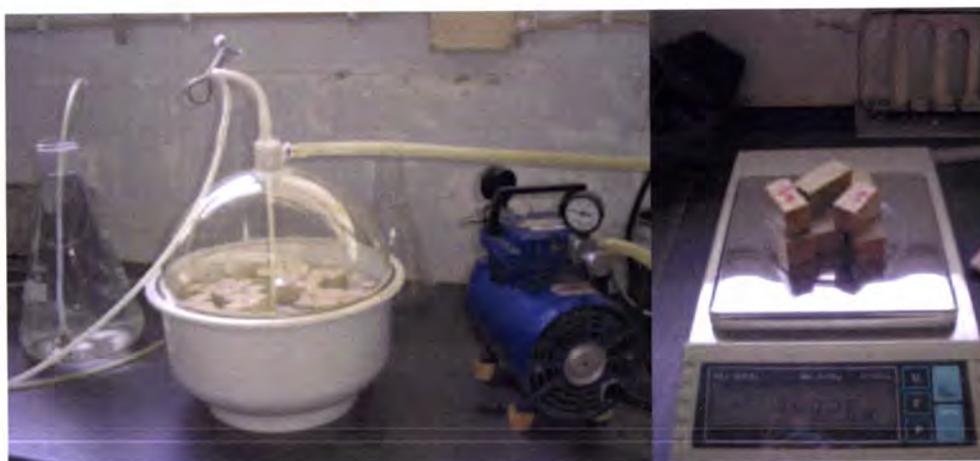
FIGURA 43. EXSICADOR COM OS PROVETES NO VÁCUO / PESAGEM DOS PROVETES

O aparato utilizado na execução do ensaio compreendeu a uso de um exsiccador (figura 43), uma fonte de vácuo de 800 MPa, um termómetro, uma balança com precisão de 0,01g, estufa, craveira e picnómetro. Foram utilizados cerca de 30 provetes prismáticos com base quadrada (5x2x2 cm).

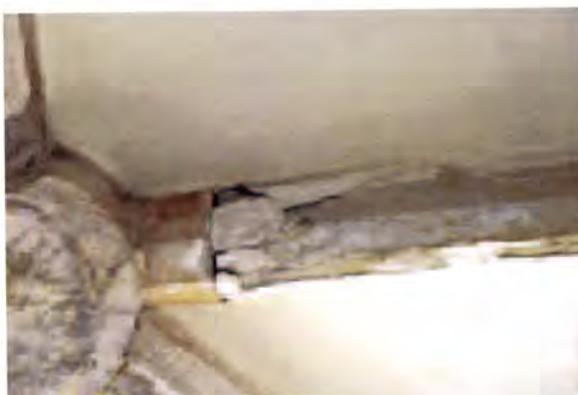
FIGURA 51. DANOS CAUSADOS POR UTILIZAÇÃO DE ARGAMASSAS INADEQUADAS, NOVEMBRO DE 2009.

e que, em certos casos, contribuíam até para acelerar processos de degradação devido a possuírem características muito diferentes das dos suportes sobre os quais foram aplicadas. Como podemos constatar, muitas foram as intervenções efectuadas neste claustro ao longo dos séculos, parte destas intervenções, sobretudo as ocorridas durante o séc. XX (anos 20 a 80), utilizaram materiais que pela sua incompatibilidade comportamental não só desvirtuaram a própria imagem de alguns

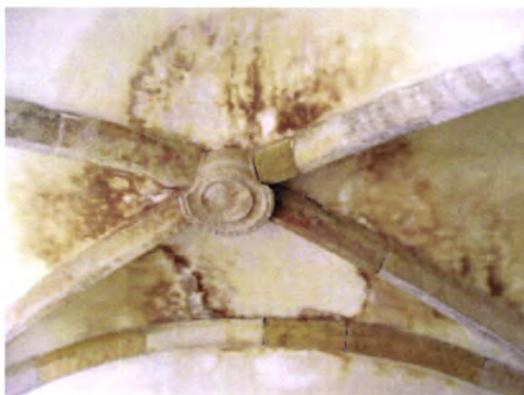
ABÓBADA DO ALÇADO NASCENTE COM EVIDENTES MARCAS DE INFILTRAÇÕES PROVENIENTES DOS TERRAÇOS, NOVEMBRO DE 2009.
