Universidade de Évora – Escola de Ciências e Tecnologia

Mestrado em Engenharia Mecatrónica

Relatório de Estágio

Estudo Estatístico da Qualidade de Cravamentos

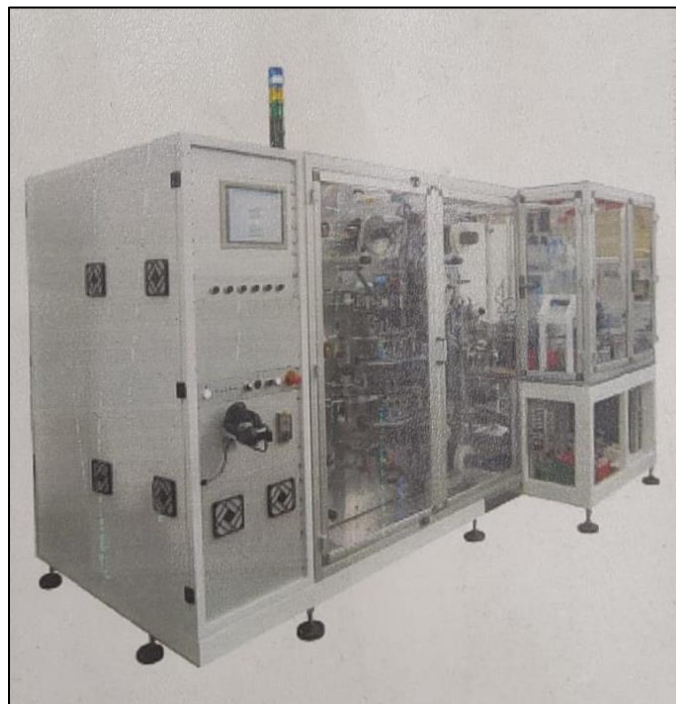
Imagem 4.1

O equipamento utilizado para a fabricação dos teste, AVE 0392K, é um equipamento especializado para o enrolamento dos materiais que constituem o produto Kemet PEG226, é constituído por sensores de alinhamento de materiais que garantem que os materiais se encontram alinhados desde o desenrolar dos rolos até ao enrolar do materiais, sensores de junções que realizam a deteção das junções que possam vir nos rolos provenientes do processo de corte de material, do fornecedor, ou até mesmo caso os materiais partam durante o processo de enrolamento, sucutando assim as peças que possam ter as junções, o equipamento tem também sensores que detetam o posicionamento das ligas de alumínio nos materiais condutores depois do cravamento e antes do enrolamento dos materiais. Este equipamento tem também toda uma complexidade de conexões pneumáticas, elétricas e mecânicas.

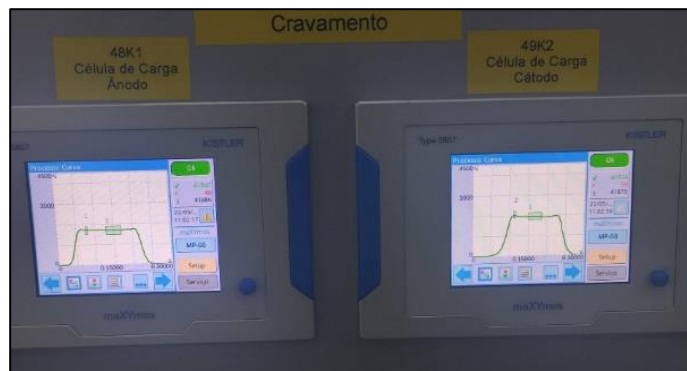
Imagem 4.2

- Testes de cravamento (como os realizados nestes estudo)
- Prensa de materiais
- Testes de torque
- Processos de dobra de materiais
- Ajuste de pressão de componentes como rolamentos, pinos, tampas...

O **maXYmo BL** pode ser usado para registrar, monitorar e exibir a inter-relação de basicamente quaisquer mensurandos que podem ser medidos com sensores piezoelétricos, extensômetros e potenciométricos.

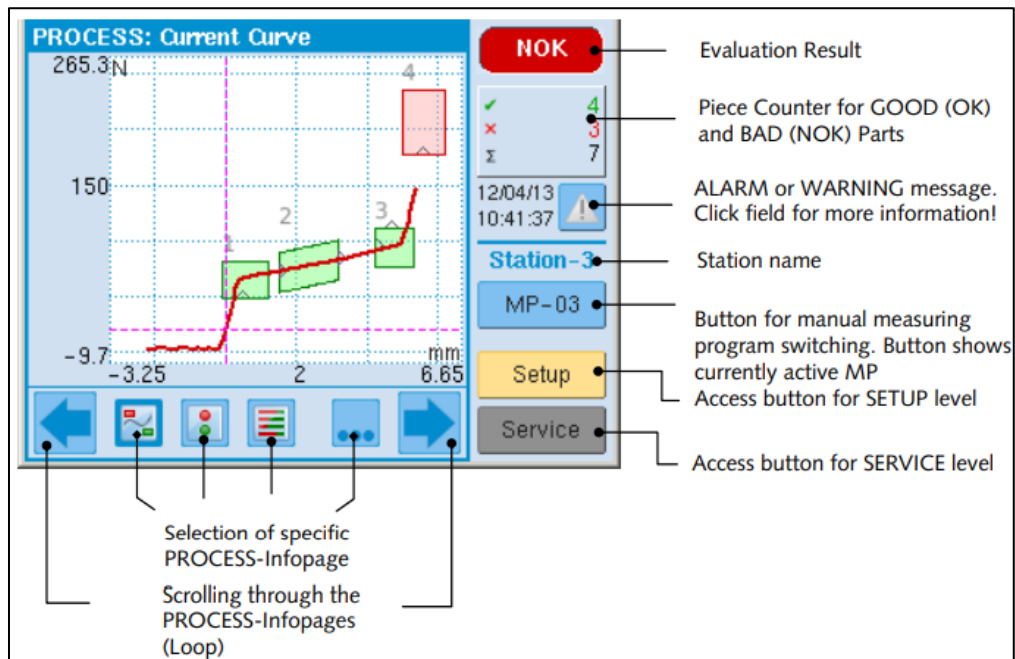
Imagem 4.5

O software **maXYmos BL** é o software incorporado nos sistemas de monitorização **kistler**, é neste software que os valores das janelas para parametrização das curvas são alterados, fornece também várias informações como o resultado da avaliação da curva em tempo real, um contador das curvas OK e NOK entre outras informações como demonstrado nas imagens 4.5 e 4.6.

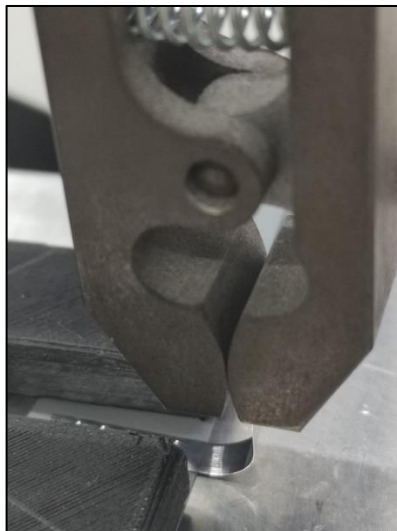
Imagem 5.3

Os testes realizados consistiam na colocação da liga de alumínio presa a uma garra que estava conectada pela outra extremidade a um dinamometro, e com o material pressionado por um pisador.

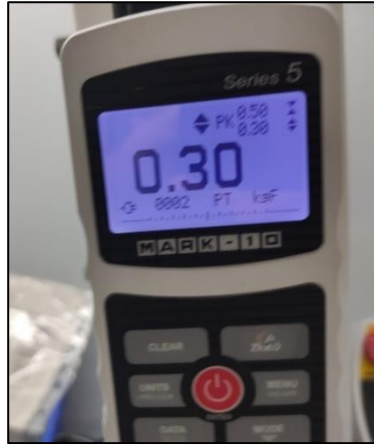
Imagem 5.4

Há medida que a pinça se deslocava na vertical e até que a liga de alumínio se soltava completamente do material o valor do teste de tração era registado no dinamometro era apontado num ficheiro excel para se proceder mais tarde a análise dos dados.

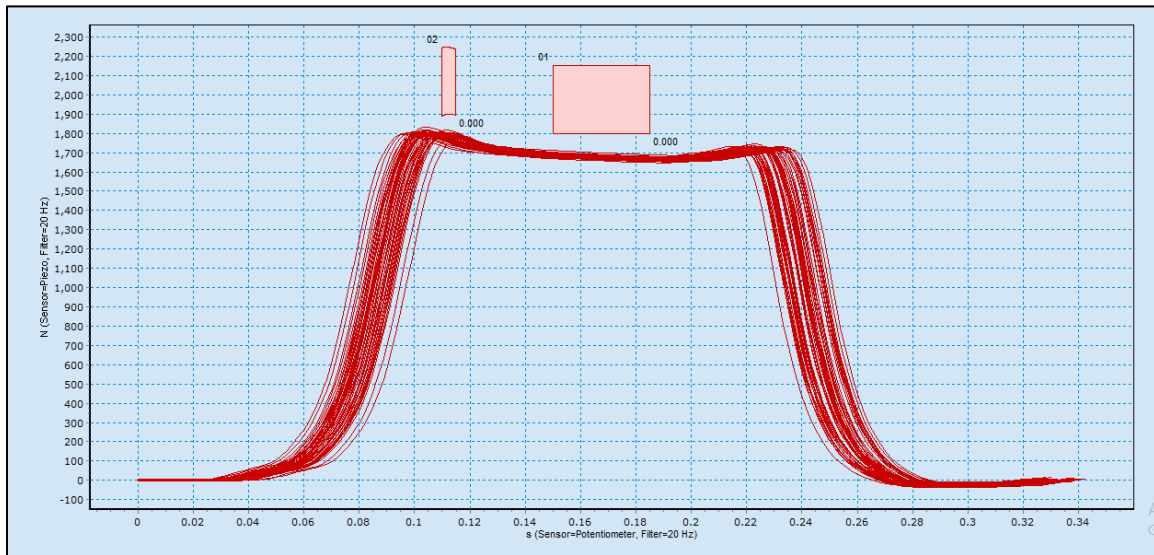
Imagem 5.7

As curvas da imagem 4.3.1 estão vermelhas uma vez que não passam nas janelas definidas, o que quer dizer que o programa avaliou todas as curvas como curvas que não se encontram em conformidade (Curvas NOK).

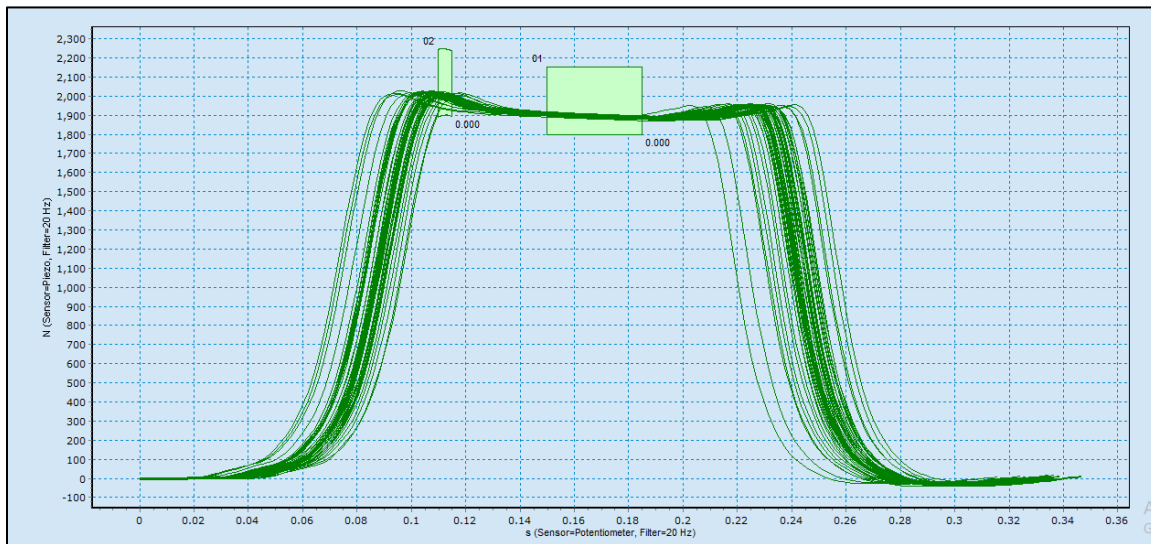
Imagem 5.9

As curvas da imagem 4.3.2.1 estão verdes uma vez que passam nas janelas definidas, o que quer dizer que o programa avaliou todas as curvas como curvas que se encontram em conformidade (Curvas OK).

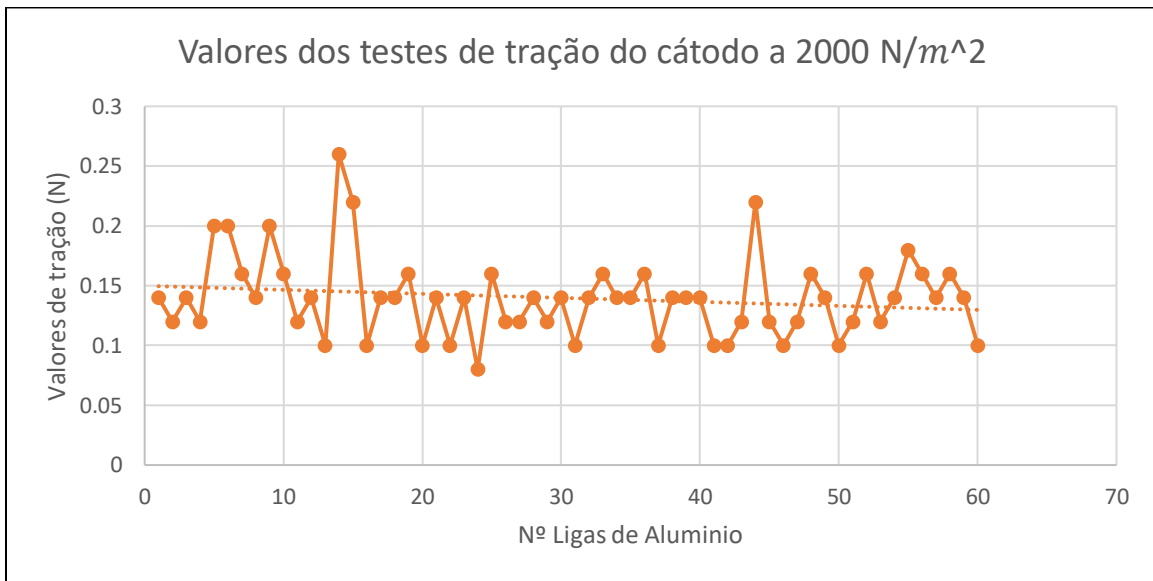
Imagem 5.10

O Cpk retirado para os testes de tração do cátodo com uma força de cravamento de 2000 N/m² é de 1.46 o que indica que o processo se encontra dentro de especificação embora não se encontre perto dos 1.67 enquadra-se uma vez que está acima de 1.33, os valores seguem uma distribuição normal e encontram-se dentro dos limites
