ANO I - N.º 5 - NOV/DEZ 2004

N.º 5 - Reabilitação **Rehabilitación**

Estúdio Fotográfico de Carlos Relvas 2002-2004

Victor Mestre - Sofia Aleixo

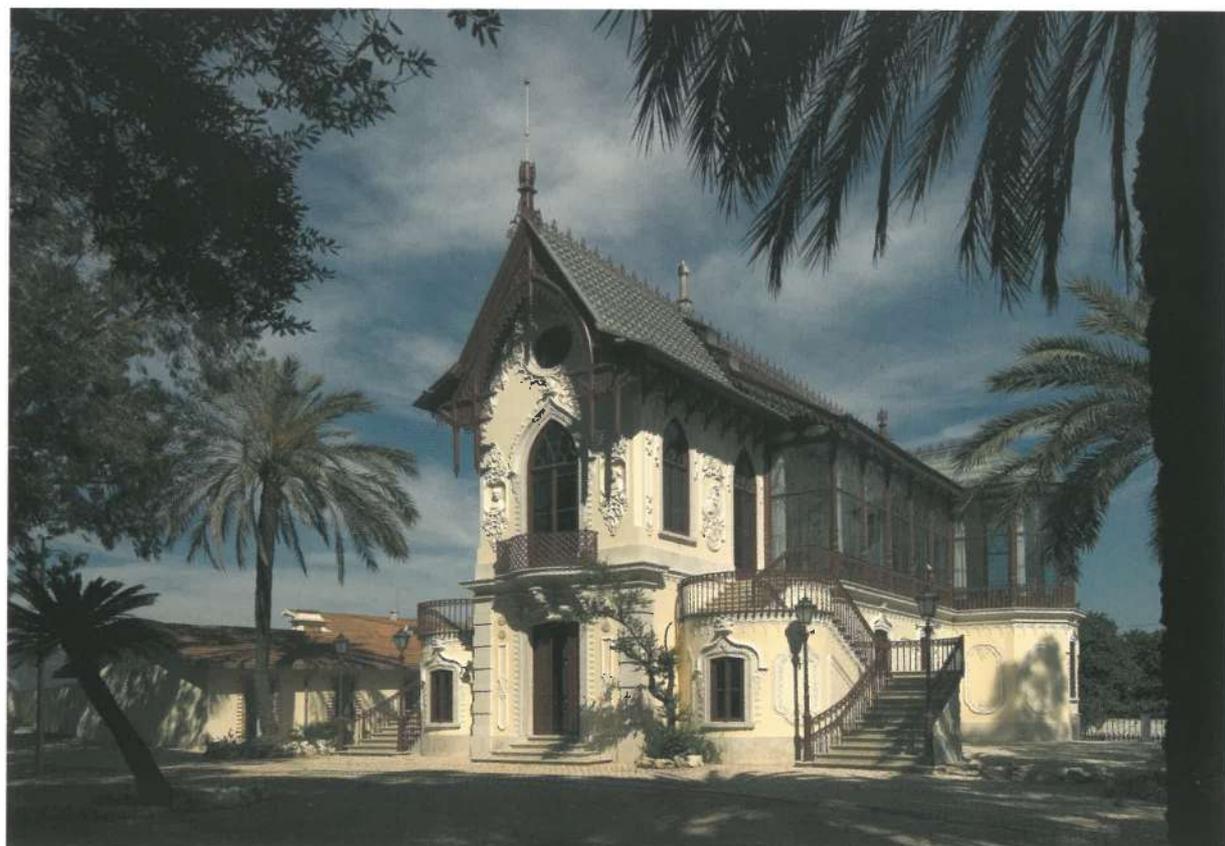
Alçados · Corle Alzados · Sección
Vista dos alçados Vista de los alzados

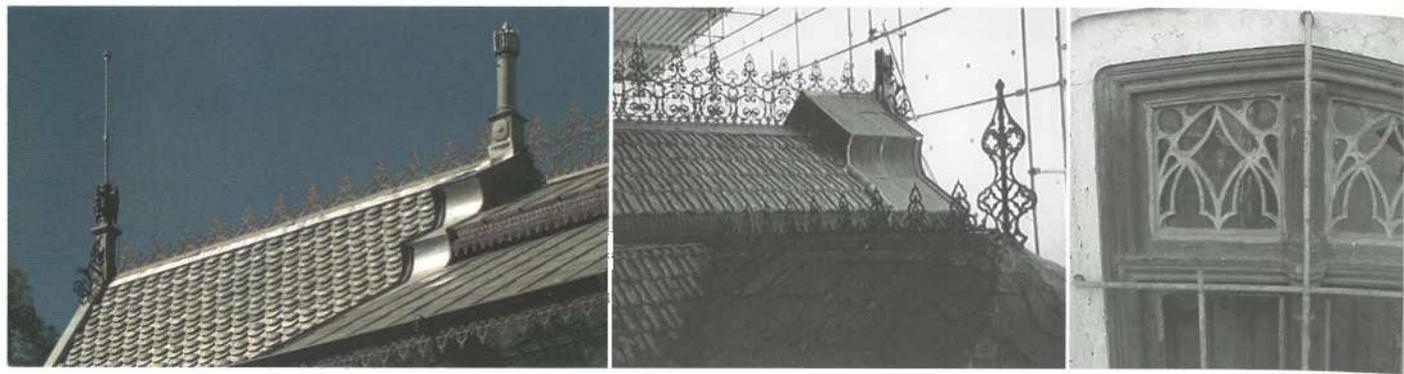
CANDEEIROS

CAIXILHOS / GÁRGULAS / FRISOS / GUARDAS / PILARES / GRADES

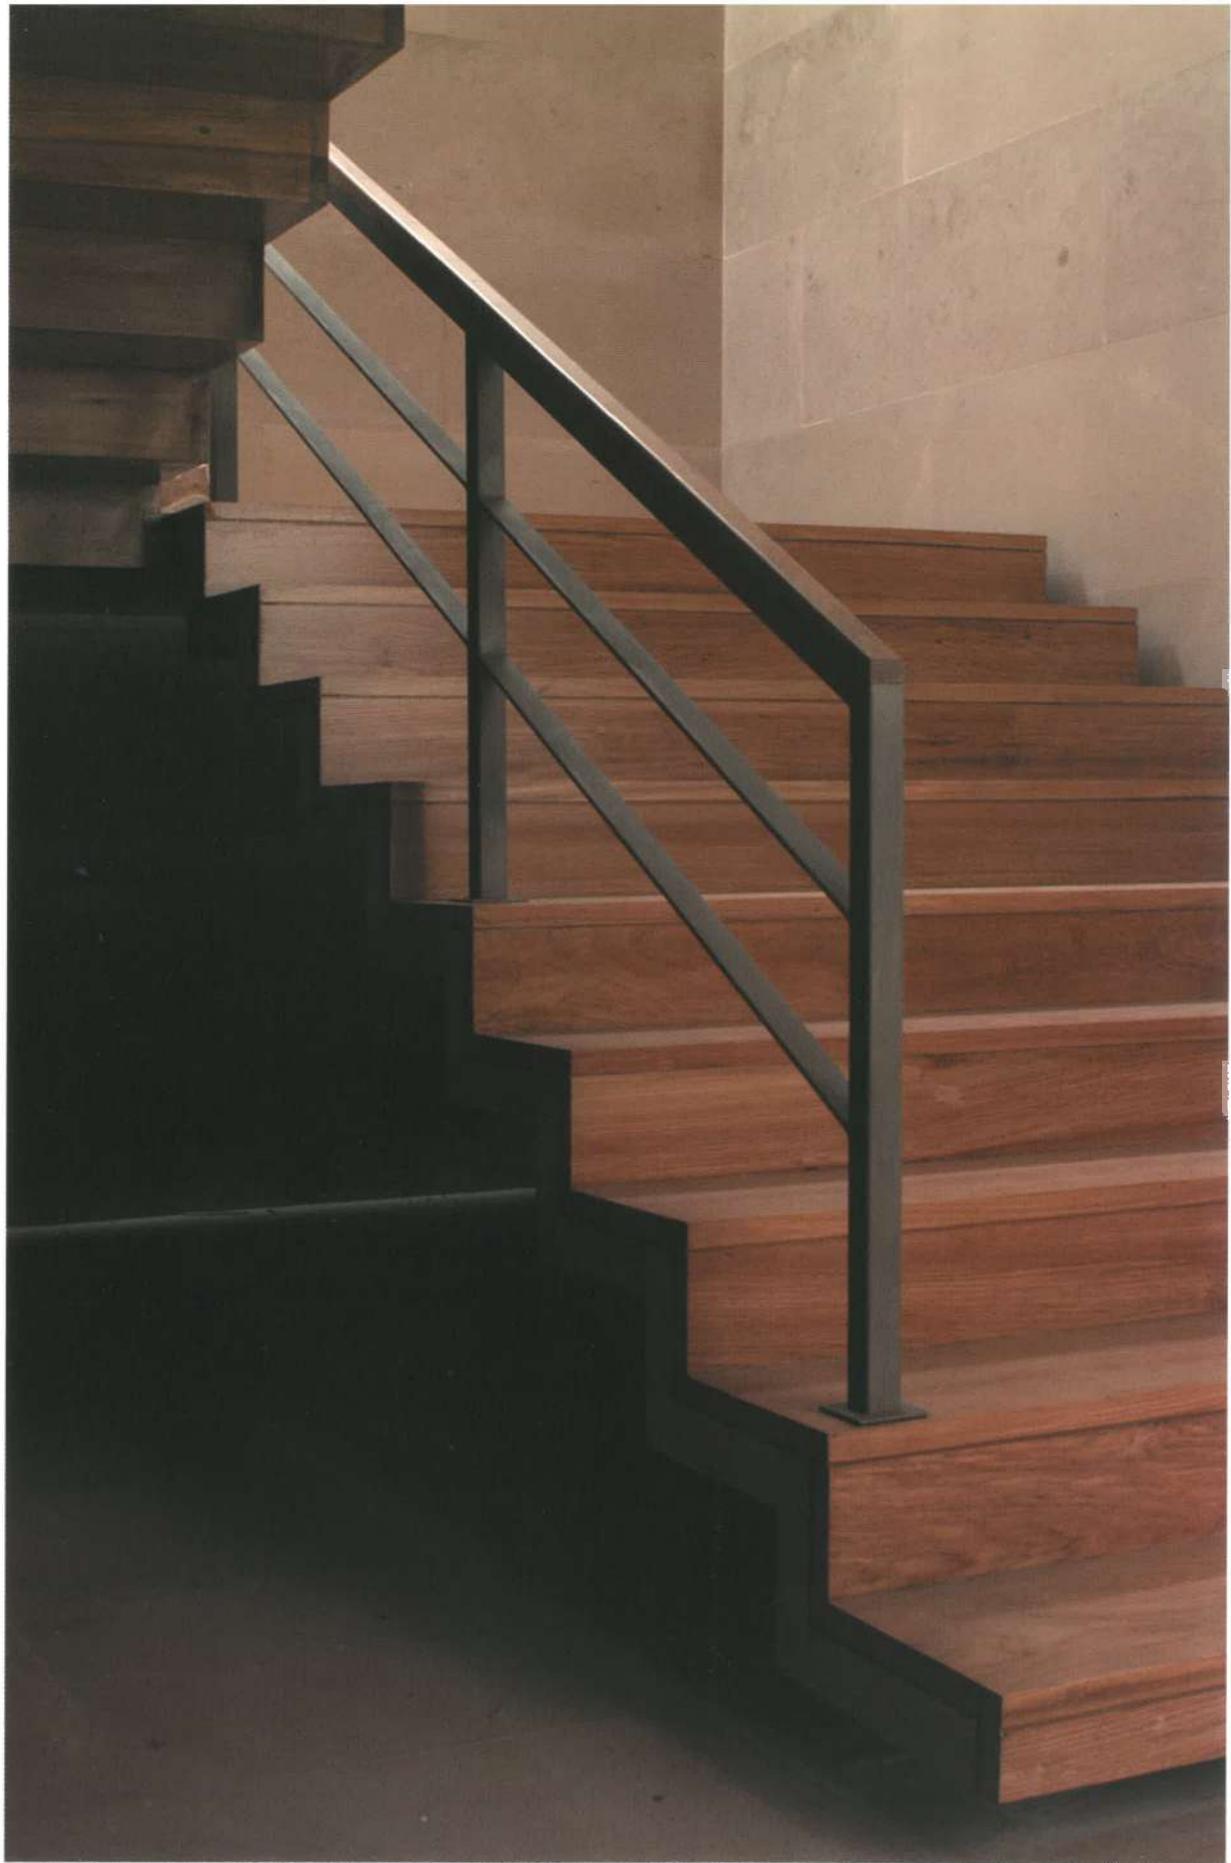
Corte construtivo da escada de ligação entre o pavilhão e o estádio **Sección constructiva de la escalera de unión entre el pabellón y el estudio** Pormenores da escada **Detalles de la escalera**
