**ANÁLISE DA CONDIÇÃO DE ESTADO  
DAS IGREJAS ROMÂNICAS DO VALE DO  
SOUSA**

**Mestrado em Engenharia Civil**

Dissertação

**Évora, 2013**

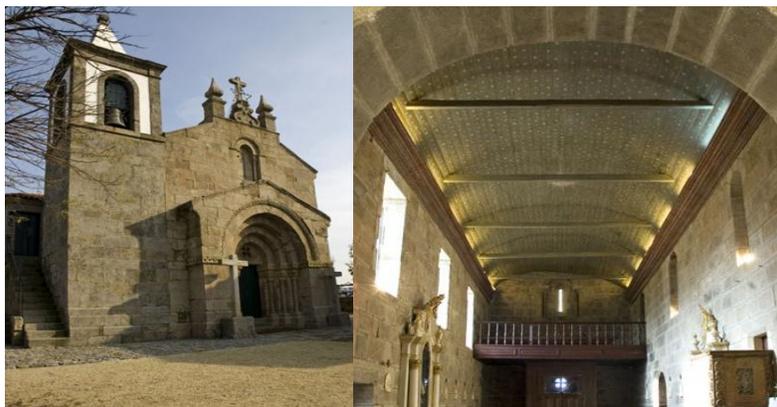
Figura 3 – Igreja Românica de São Salvador de Unhão (exterior e nave)

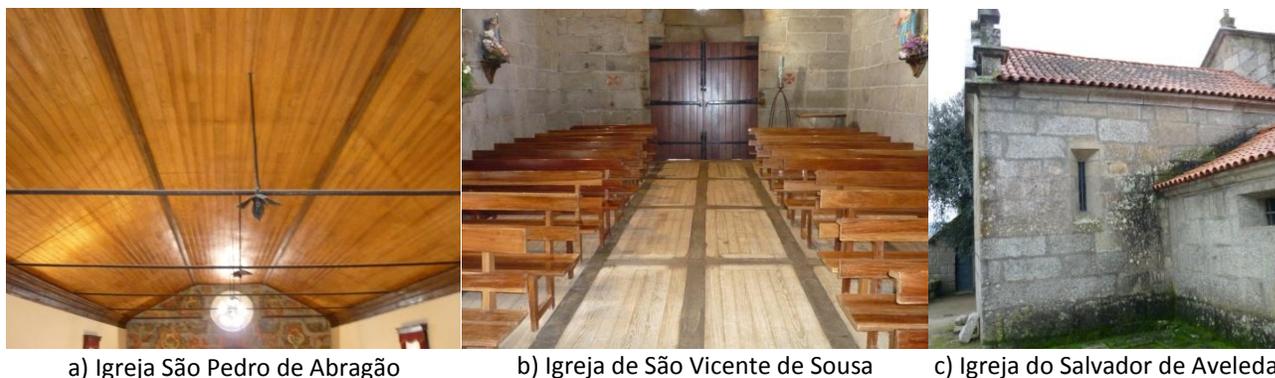
Figura 28 – Registo fotográfico – Limpeza

A seguir é apresentado um registo fotográfico (figura 28) das Igrejas São Pedro de Abragão (a) e São Vicente de Sousa (b) classificadas como “Bom” em 73% e da Igreja do Salvador de Aveleda (c) com uma classificação de 45%.

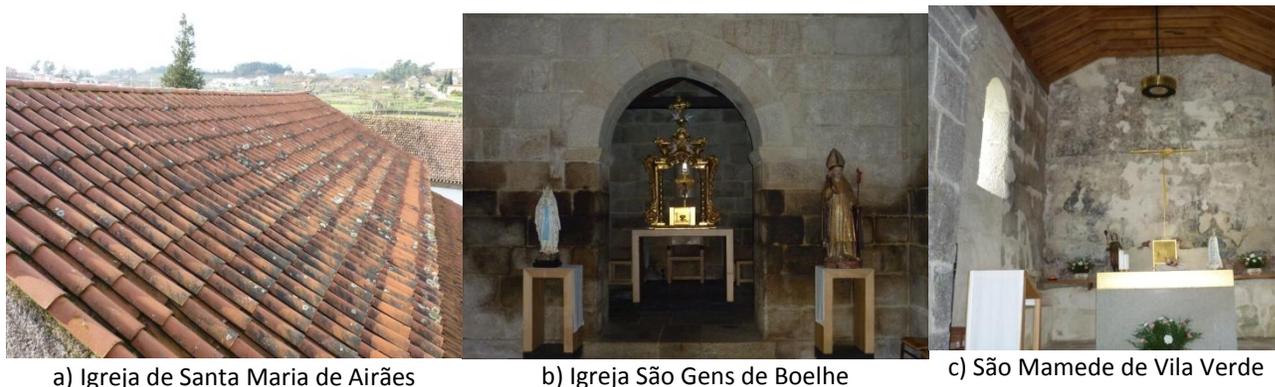
a) Igreja de Santa Maria de Airões

É apresentado a seguir um registo fotográfico das Igrejas Santa Maria de Airões (a) com uma percentagem de 67% e Igreja São Gens de Boelhe (b) em 50% classificadas com “Bom” e Igreja São Mamede Vila Verde (c) com uma percentagem de 42% classificada com “Muito Bom” na condição estado relativo a inspeção (figura 30).

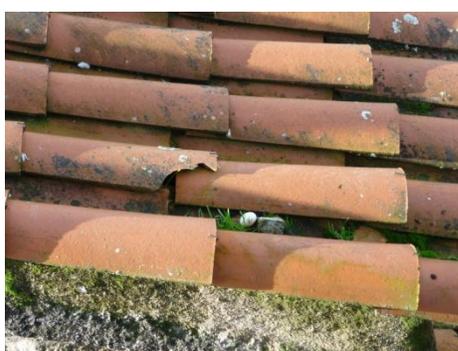
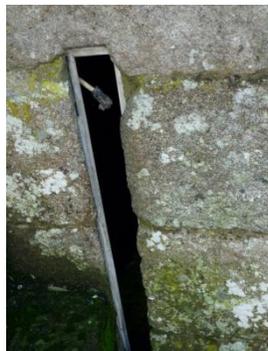
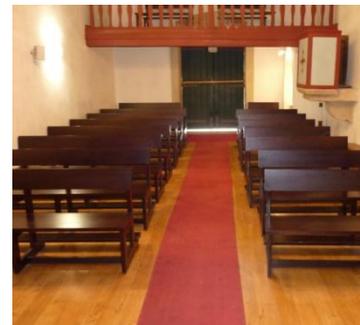
É apresentado a seguir um registo fotográfico das Igrejas Santa Maria de Airões em (a) um mau desempenho da pró-ação como se constata a fotografia, foi possível observar telhas danificadas e em (b) encontra-se o vitral da parede voltada a norte danificado na zona da sacristia; está igreja foi avaliada num estado “Muito mau “ com uma percentagem de 67%. Em (c), contrariamente, é classificada com “Razoável” a Igreja São Miguel de Entre-os-Rios com uma percentagem de 67% na condição estado relativo a pró-ação (figura 32).

a) Igreja de Santa Maria de Airões

b) Igreja de Santa Maria de Airões

c) Igreja de São Miguel de Entre-os-Rios

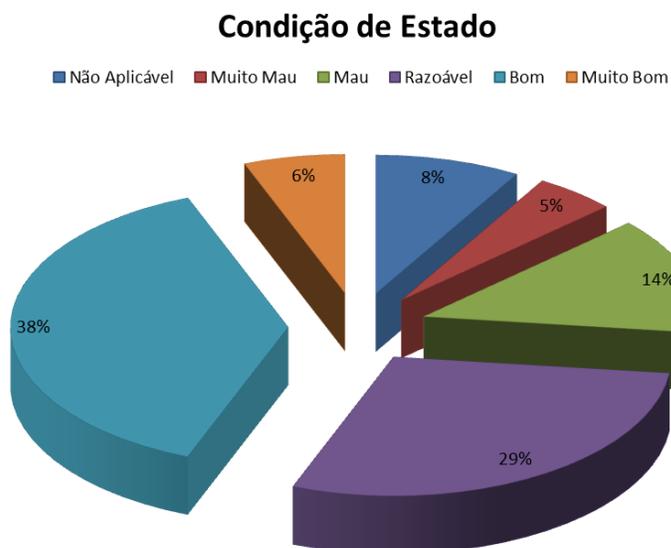
Figura 33 – Condição de Estado das Igrejas Românicas do Vale Sousa em percentagem, ponderando os três pontos em estudo

Constata-se assim que a avaliação mais frequente corresponde a “Bom” com percentagem de 38%, constituindo com a classificação de razoável (29%) o grupo mais representativo em termos de avaliação.

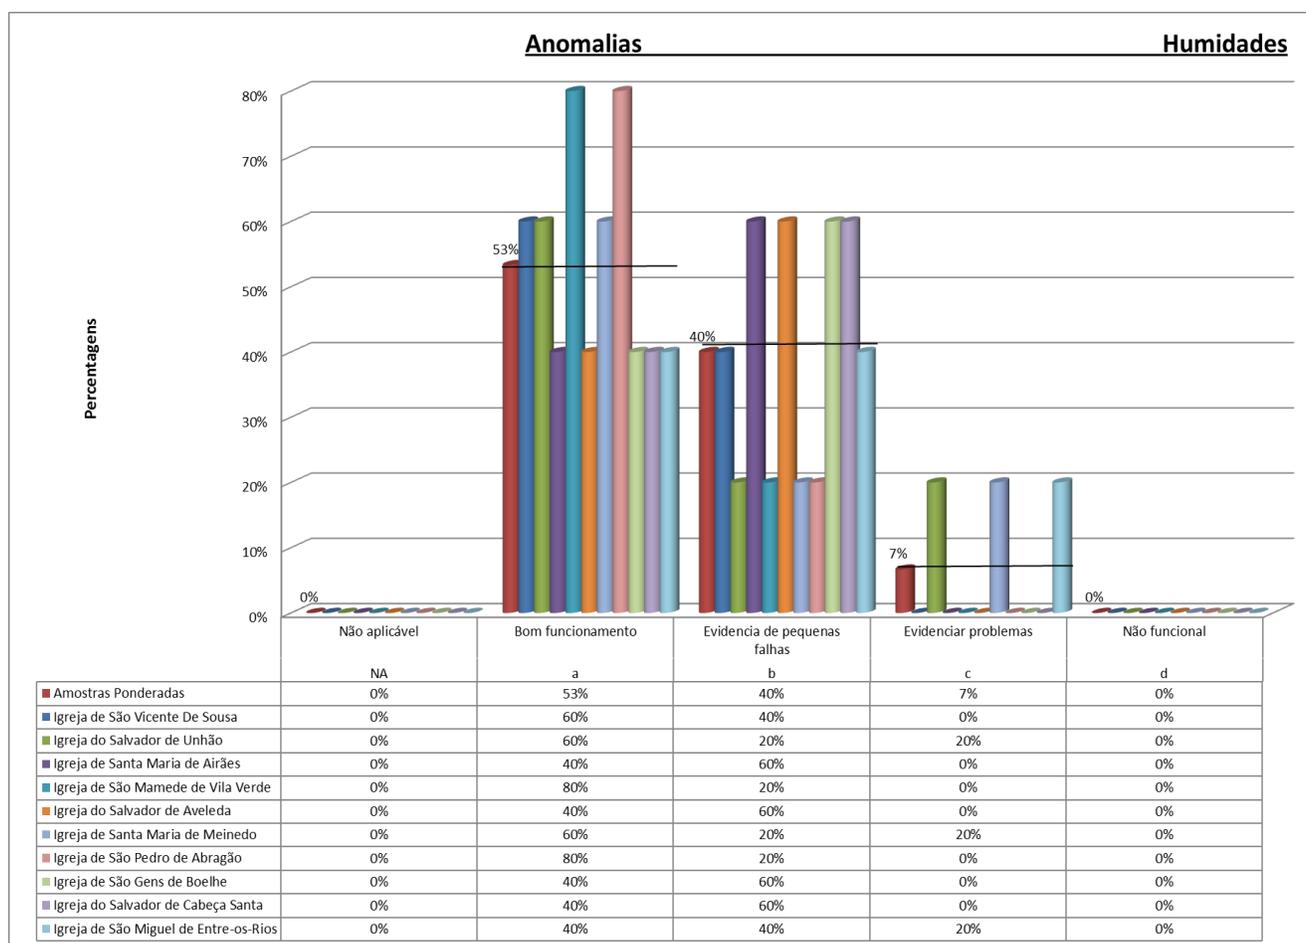
De modo a compreender qual a condição das anomalias relativamente a humidades das dez igrejas românicas em estudo, é apresentado graficamente o resultado obtido das fichas de inspeção visual no gráfico de barras (figura 35).

Figura 35 – Análise percentual das Humidades

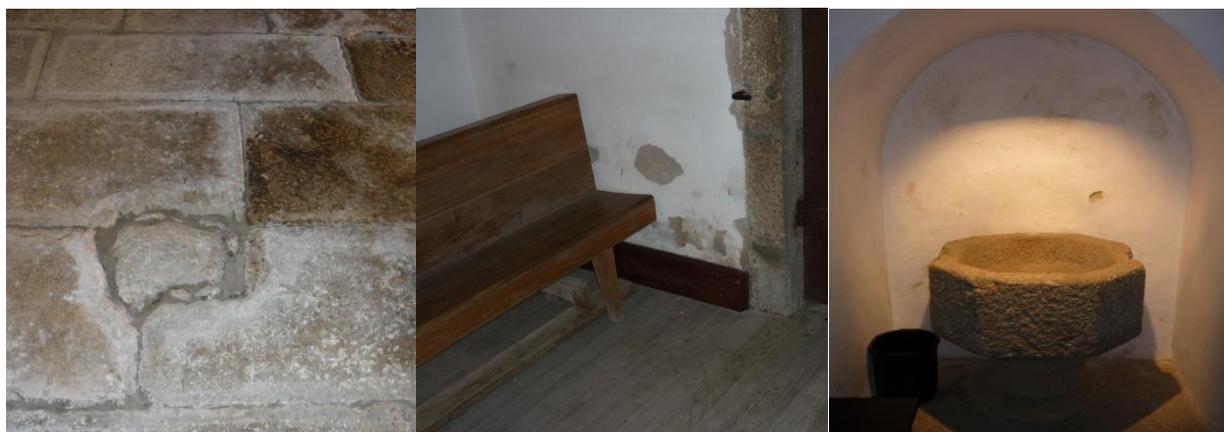
Registo fotográfico da patologia – Humidade

a) Igreja do Salvador de Unhão

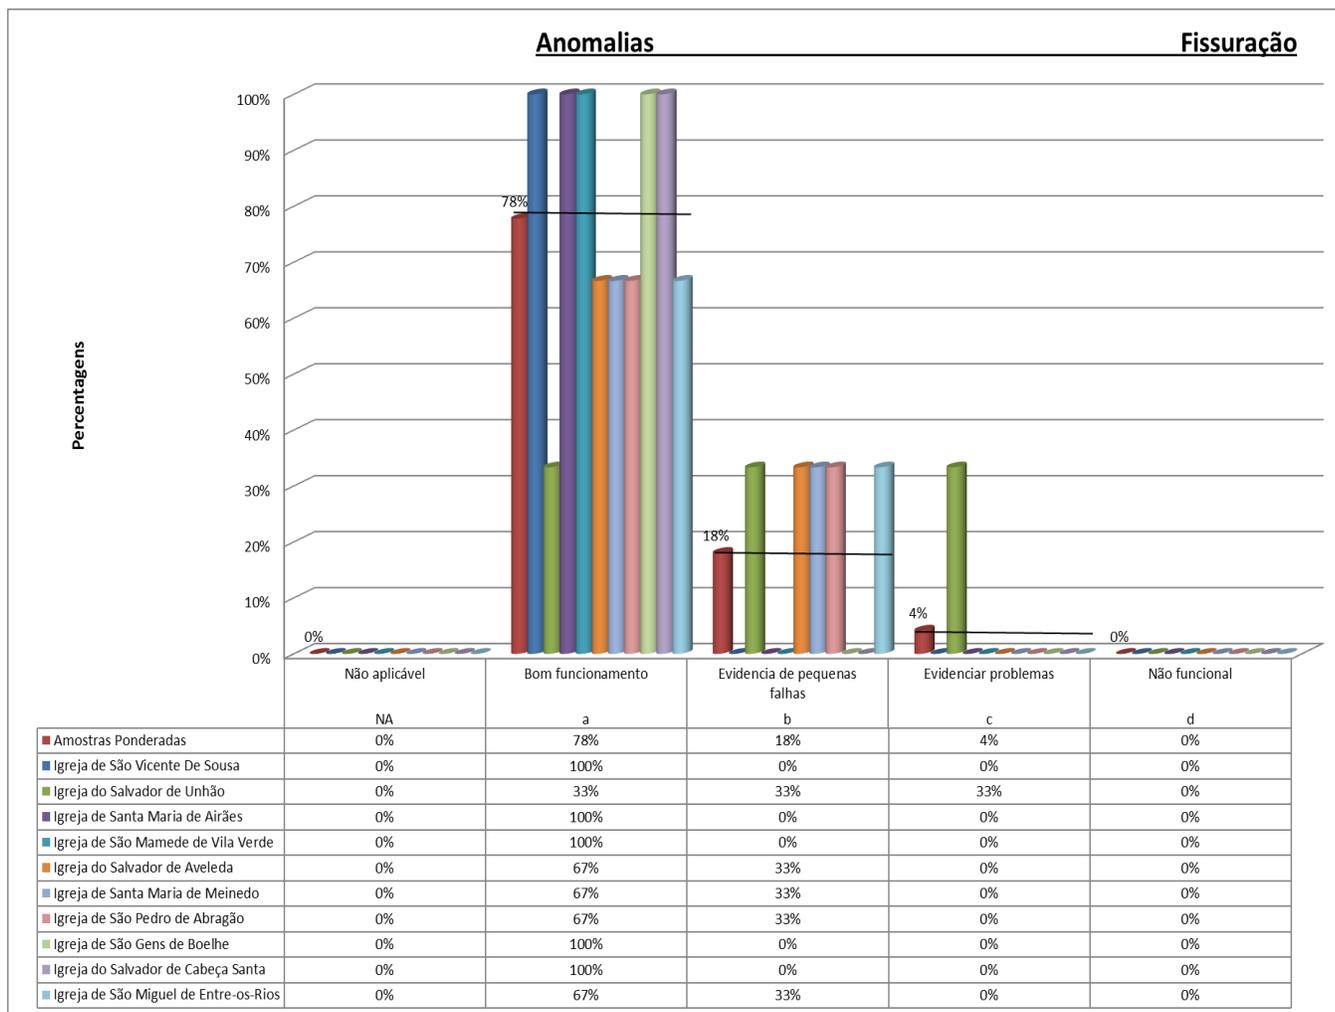
No que se refere a fissuração, a sua incidência nas dez igrejas românicas em estudo é demonstrada segundo o gráfico da figura-37 apresentado a seguir.

Figura 37 – Análise percentual da Fissuração

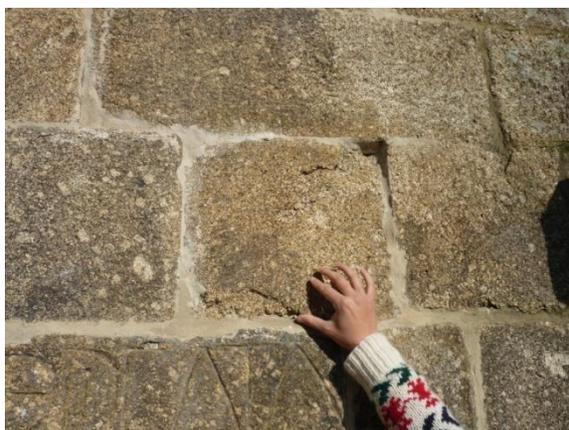
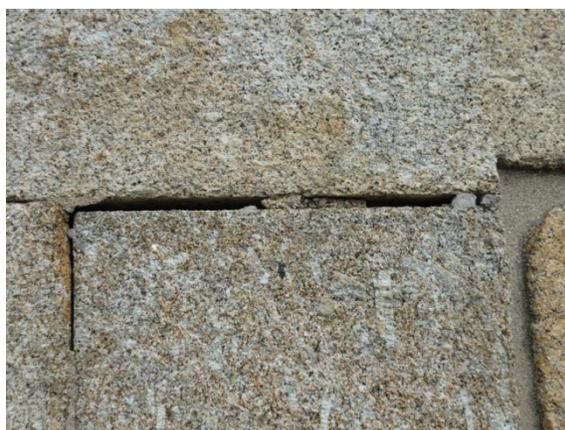
Registo fotográfico da patologia – Fissuras

a) Igreja do Salvador de Unhão

b) Igreja de São Pedro de Abragão

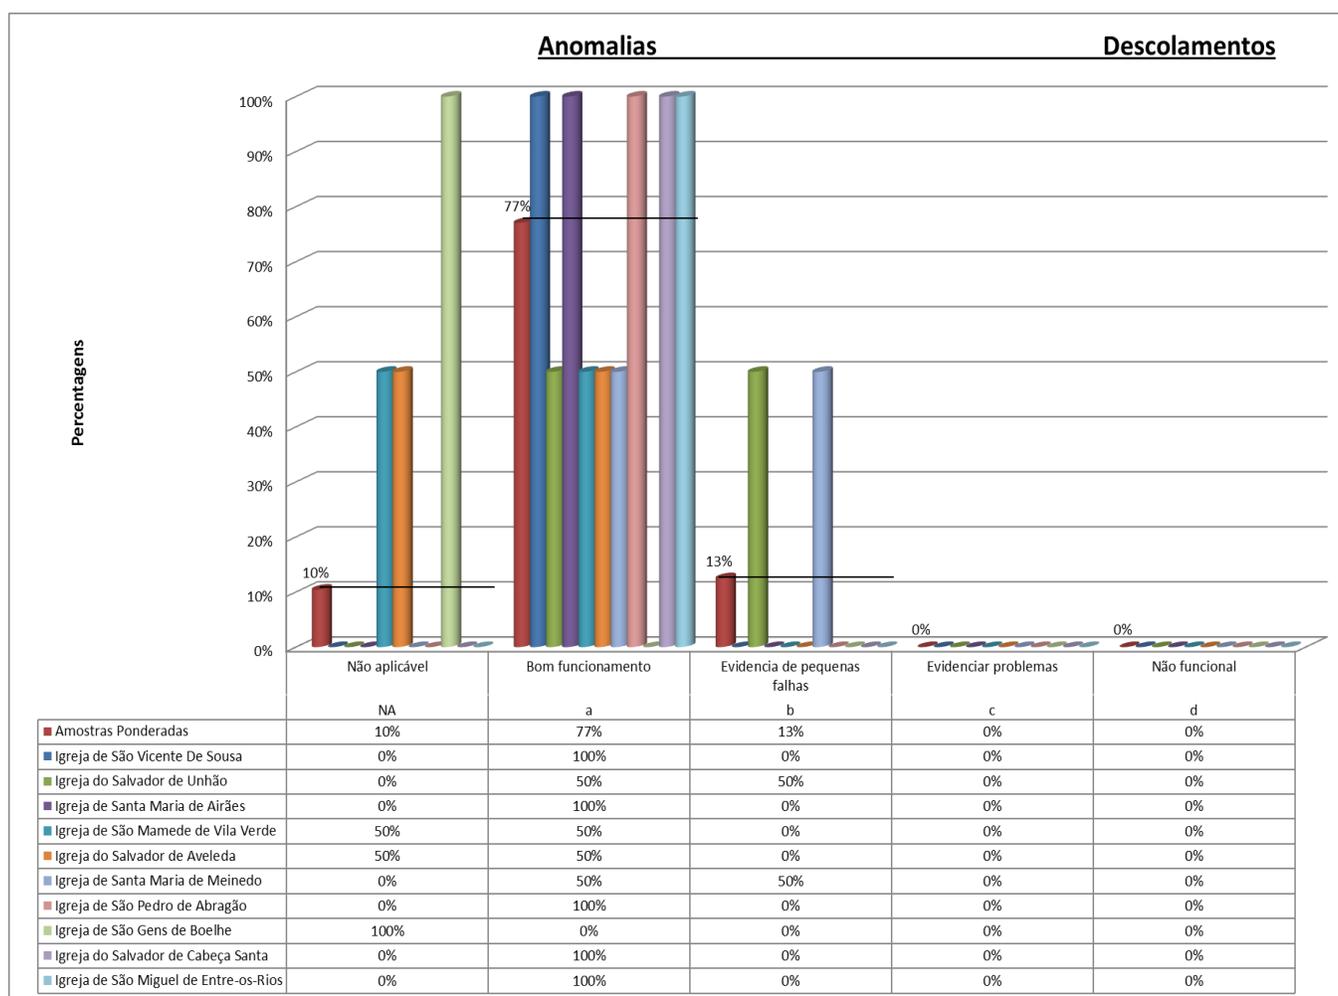
Em seguida é apresentado o resultado obtido para a condição das anomalias relativamente aos descolamentos; é apresentado graficamente o resultado obtido das fichas de avaliação visual no gráfico de barras (figura 39).

Figura 39 – Análise percentual dos Descolamentos

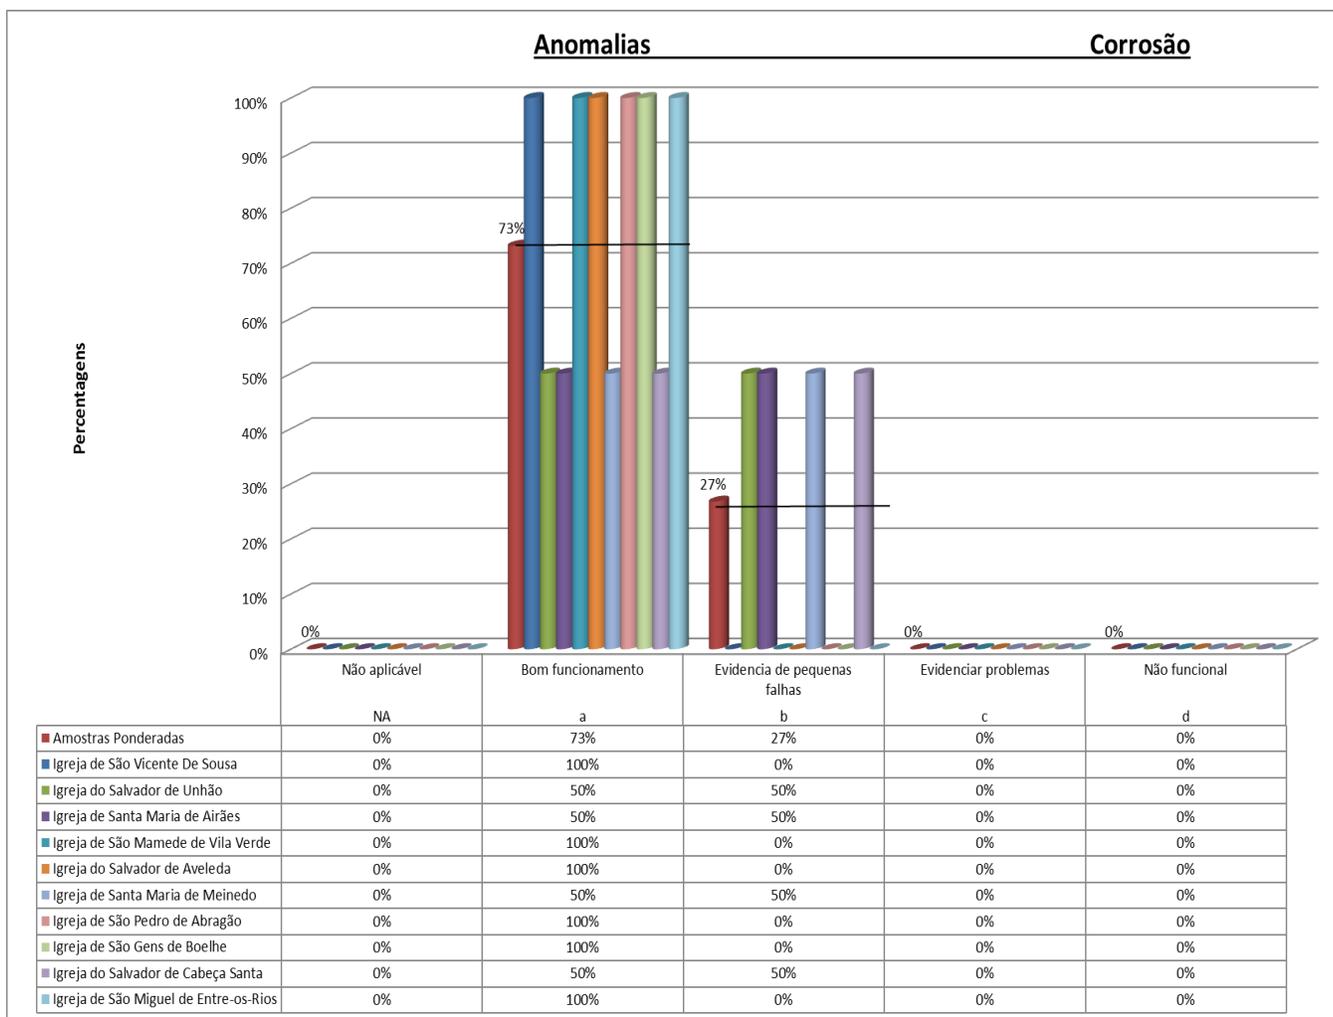
De seguida são apresentados os resultados obtidos da condição das anomalias relativamente à corrosão; à semelhança dos pontos anteriores, este também é apresentado numa forma expressa em percentagens num gráfico de barras (figura 41).

Figura 41 – Análise percentual da Corrosão

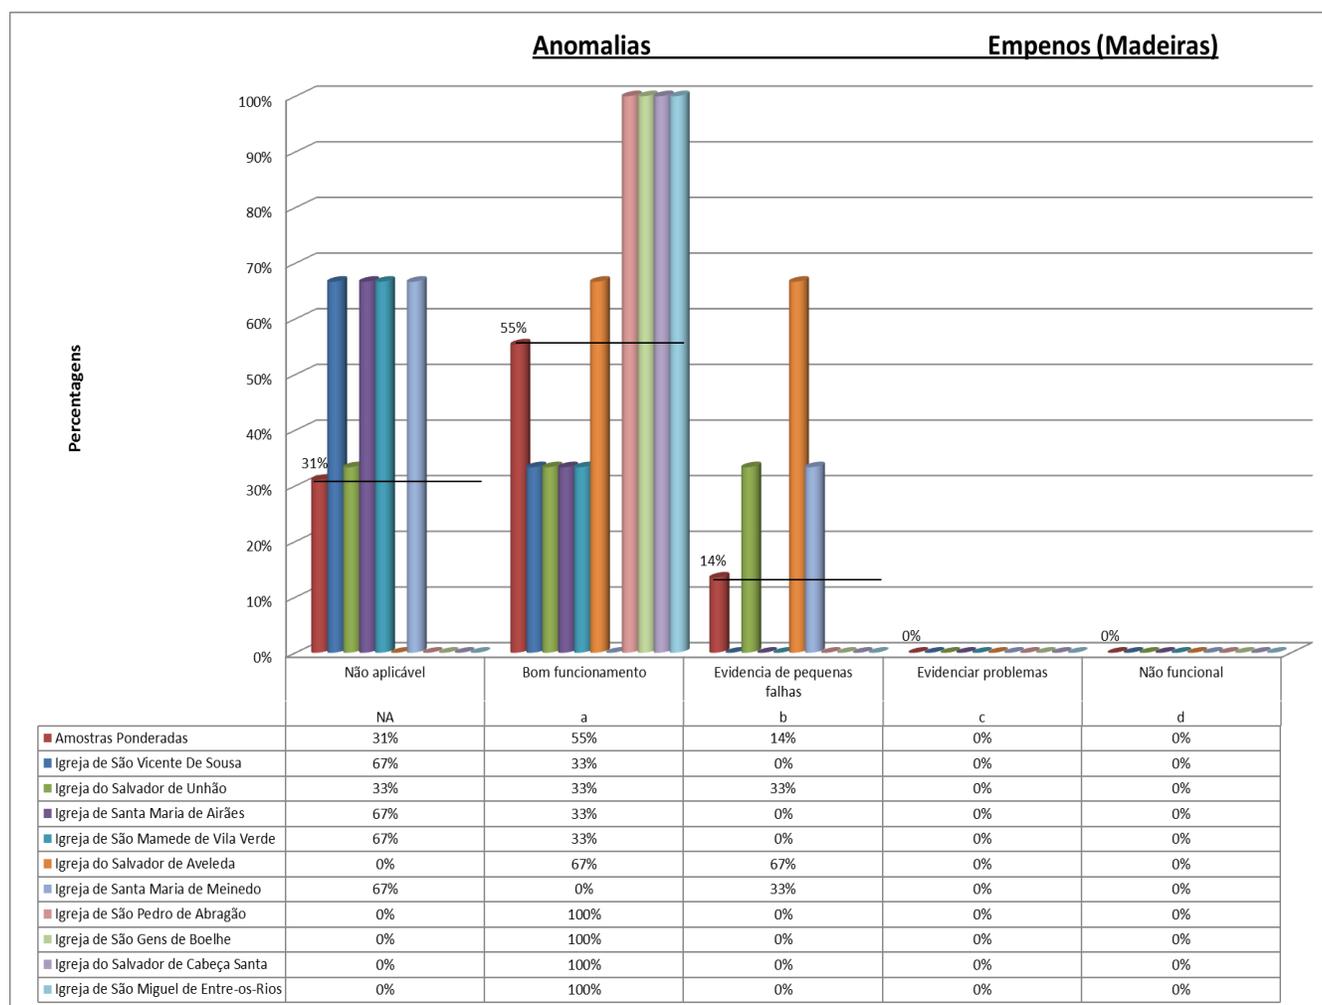
Apresenta-se agora o estudo relativo ao aparecimento de anomalias de características dos empenos da madeira; é exposto os resultados obtidos num gráfico de barras em percentagem (figura 43).

Figura 43 – Análise percentual dos Empenos

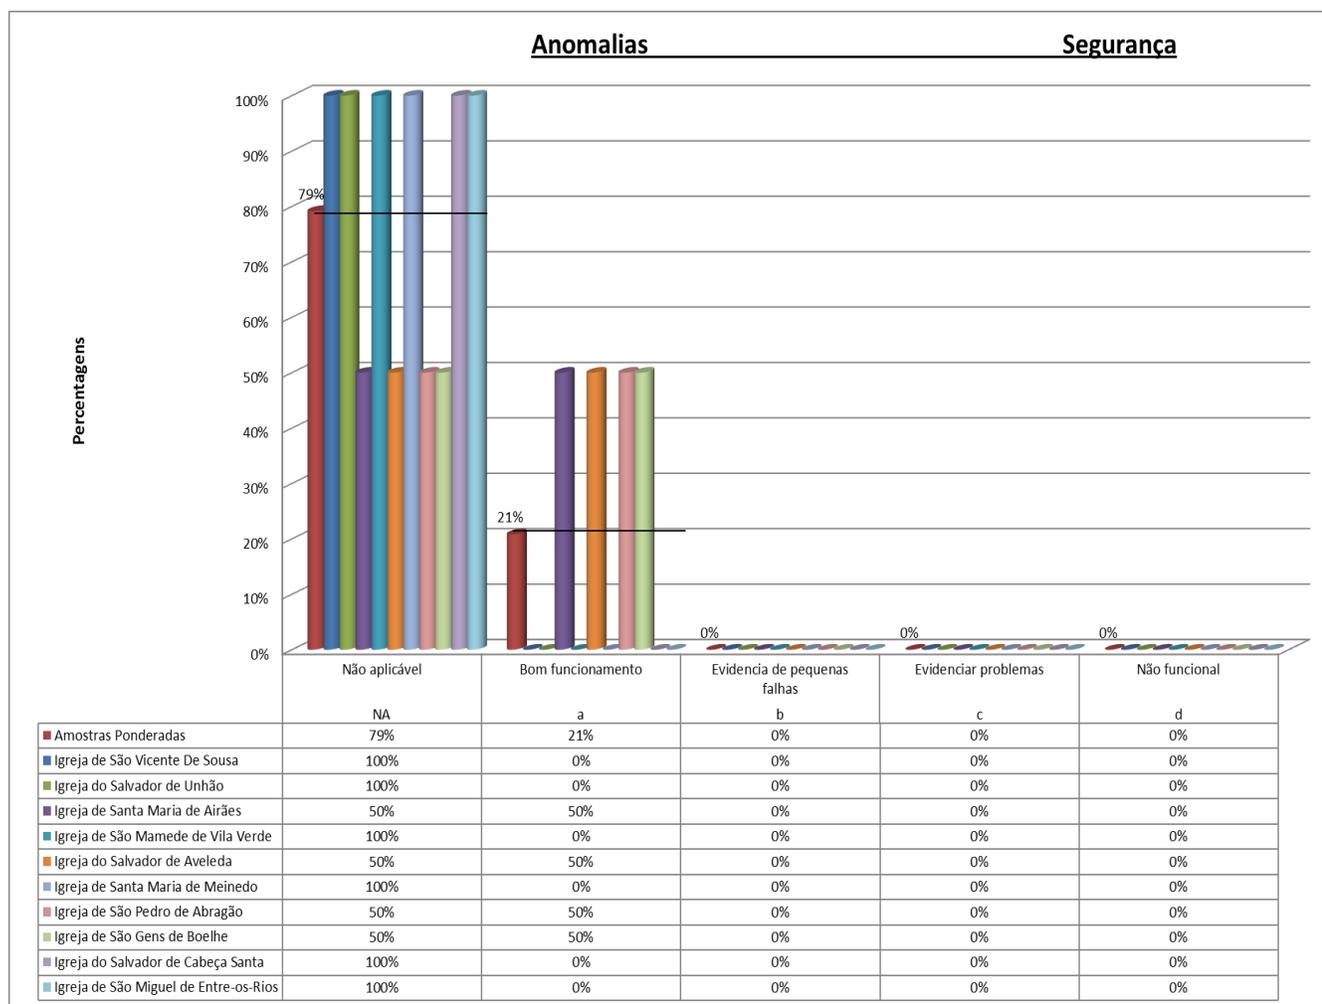
De seguida são apresentados os resultados obtidos relativo ao aparecimento de anomalias de falta de segurança; à semelhança dos pontos anteriores, estes também aparecem numa forma expressa em percentagens num gráfico de barras (figura 45).

Figura 45 – Análise percentual da Segurança

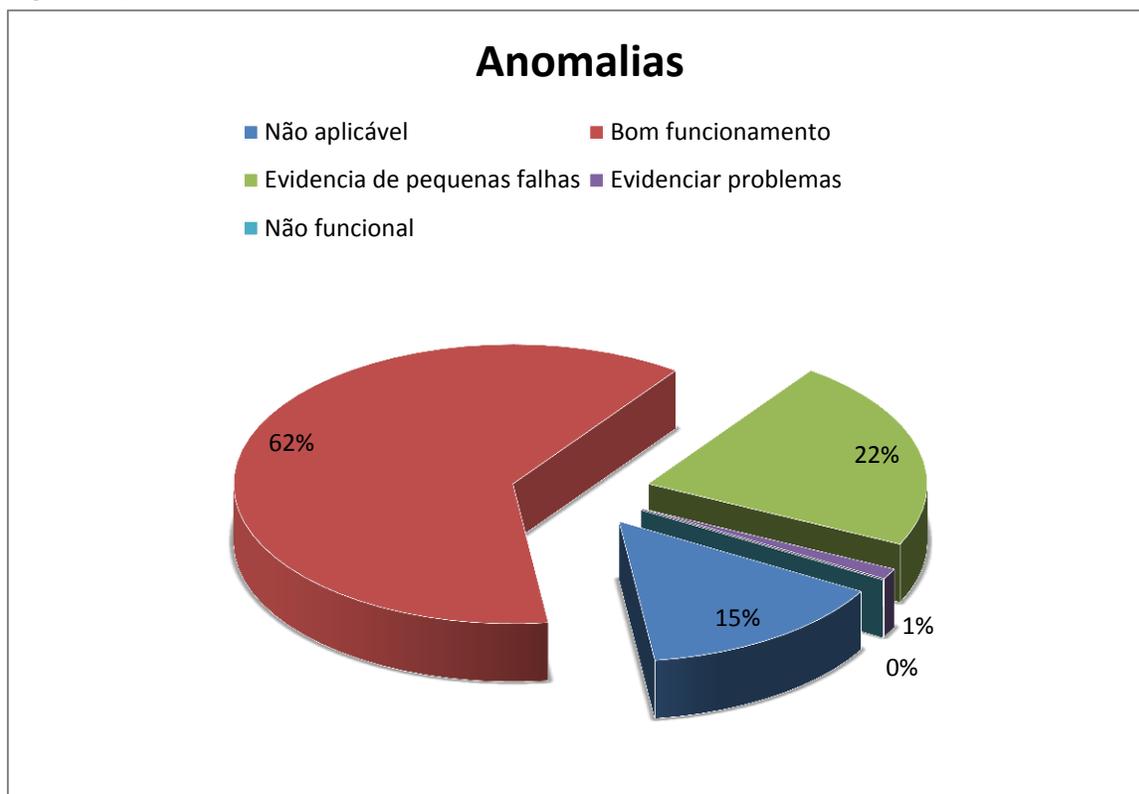
Numa perspetiva estatística, idêntica à que foi utilizada no ponto 3.4.1.2, apresenta-se em percentagem da avaliação das anomalias tendo em análise o levantamento das mesmas, valores retirados das fichas de inspeção, é possível determinar qual o nível de funcionamento geral das anomalias em igrejas românicas em estudo. Apresentando um nível de **bom funcionamento** (Figura 46).

Figura 46 – Anomalias das Igrejas Românicas do Vale Sousa

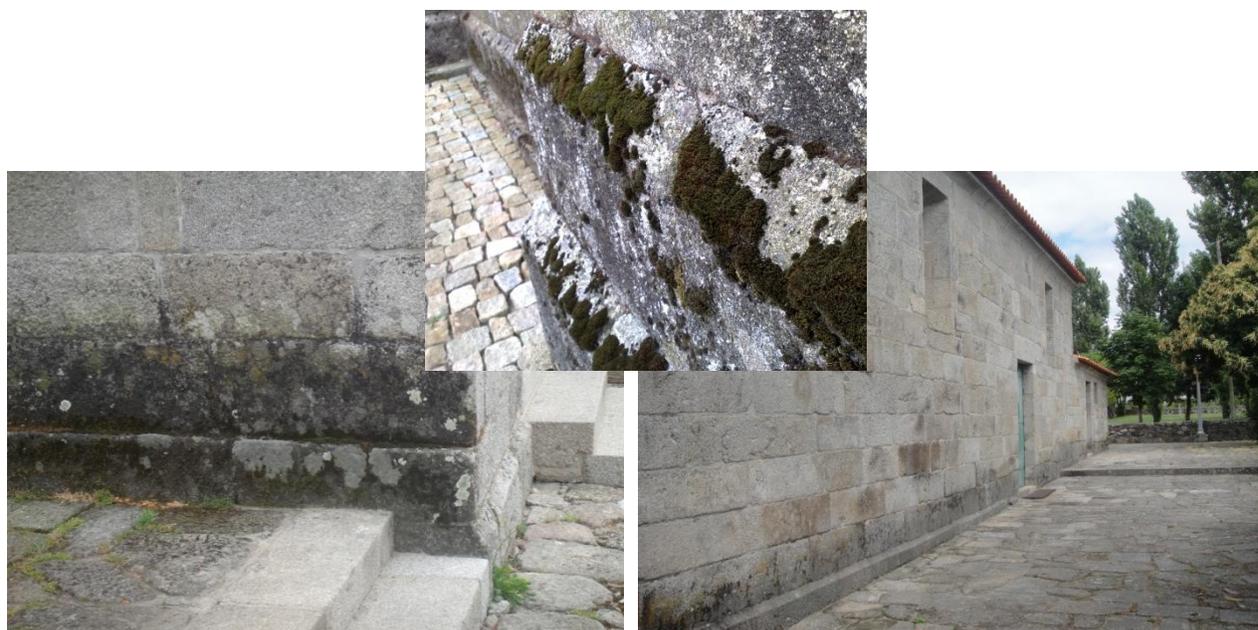
Os edifícios religiosos pertencentes à R.R. são muito fustigados pela colonização biológica na base do edifício. Aumenta o grau patológico para uma altura maior de colonização na parede do edifício quando observamos o alçado que fica virado a norte, apresentando-se como local fresco e sombrio quando comparado com os alçados das outras orientações (figura 47).

Figura 47 – Filmes negros provenientes da humidade e vegetação parasita na base das paredes da Igreja de Airões

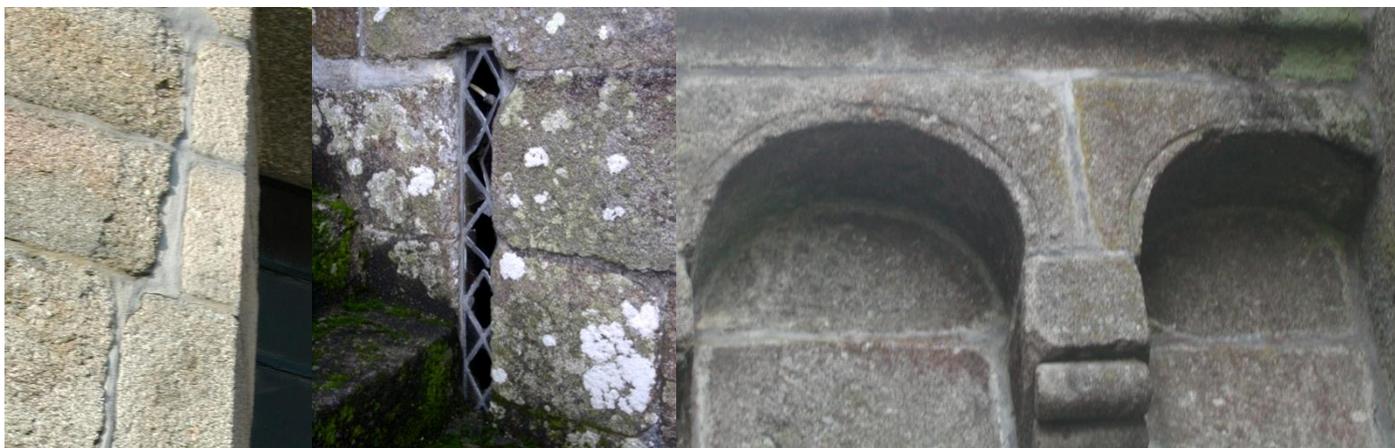
Figura 48 – Igreja Santa Maria de Airães – Juntas

Por esta razão na maioria das circunstâncias deverá ser usado uma argamassa pobre já que estas conseguem acumular um certo grau de movimento conforme figura 48.

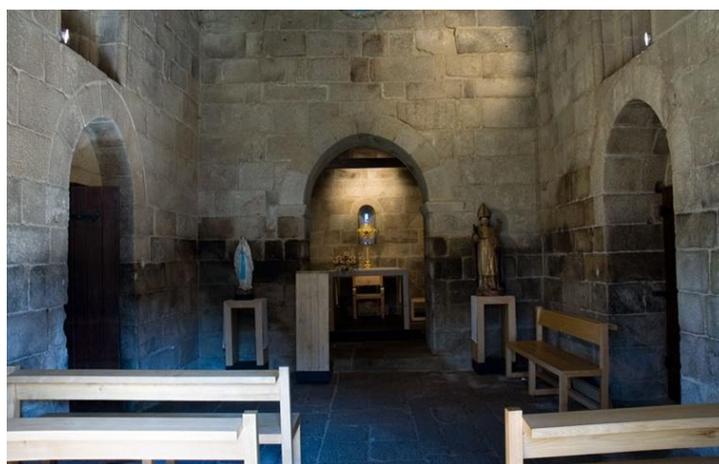
Neste caso a ascensão da água nas paredes é devido à porosidade dos materiais, da quantidade de água em contacto com a parede e das condições de evaporação de água nos materiais, sendo o problema agravado pelos sais presentes no terreno que, após terem sido dissolvidos pela água, são conduzidos pela parede através dos fenómenos da capilaridade em que a tensão superficial causada pela coesão entre a molécula da água e as da parede do edifício atua no sentido vertical como no exemplo na Igreja de São Gens de Boelhe (figura 50).

A resolução da anomalia relacionada com a humidade ascensional nas paredes dos edifícios religiosos históricos e conseqüentemente a eliminação das manchas observadas é possível com os seguintes métodos apresentados na figura 51:

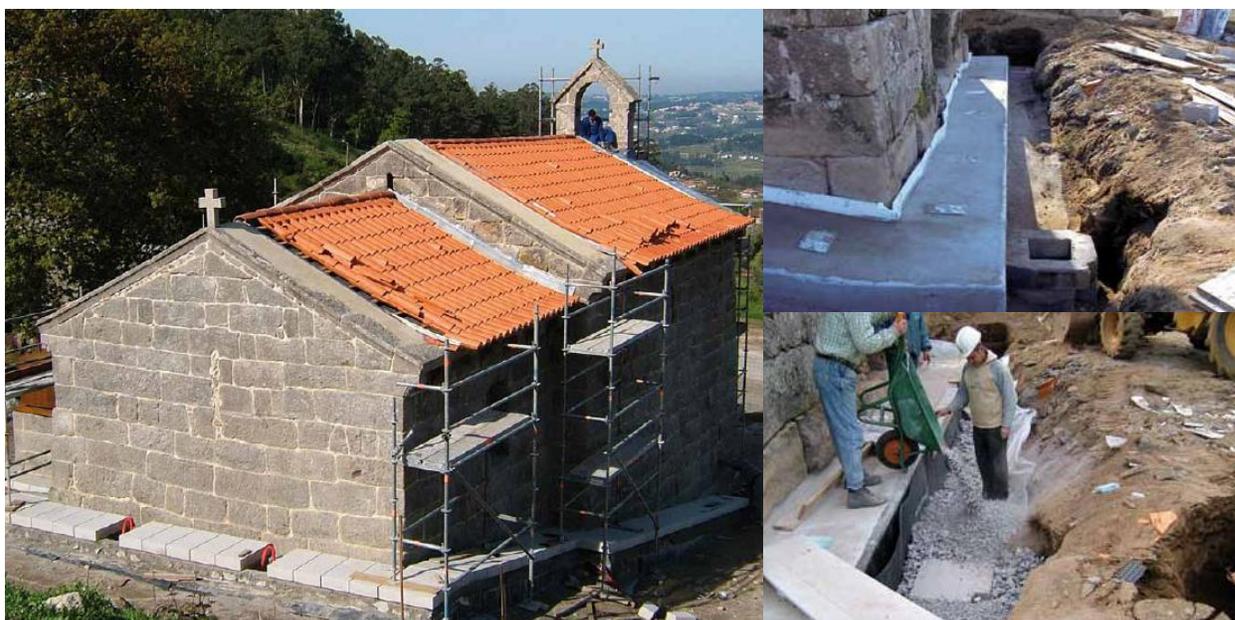
Figura 53 – Trabalhos de execução Caleira para ventilação dos pavimentos e drenagem das águas pluviais na Igreja de São Mamede Vila Verde.  
(adaptado de Miguel Malheiro [20])

A impermeabilização executada pelo lado externo da parede em contato com o solo é um método usado, observado na figura 53, tendo-se revelado uma boa escolha no combate a infiltração na base das fundações e paredes das igrejas.

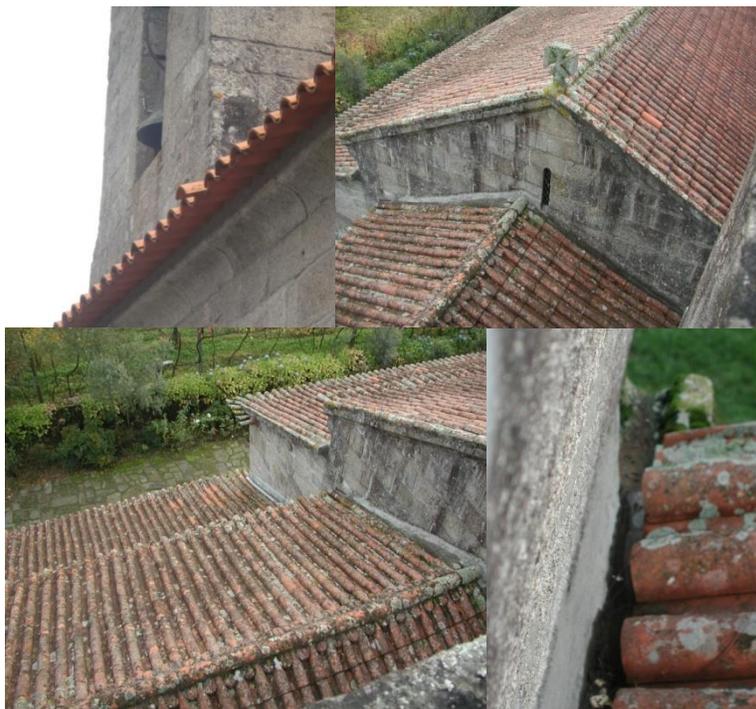
Figura 54 – Deficiências da cobertura (vista a partir da torre)

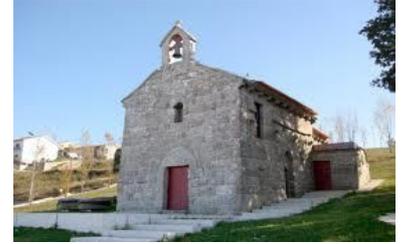
Condições de acesso: Acesso ajardinado em ótimas condições.

Descrição: Igreja de São Mamede existe desde 1220, estando muitos anos em estado de ruína, em 2004 iniciou-se a reabilitação a cargo da DGEMN. Igreja românica tardia, de planta longitudinal, composta por nave única e capela-mor retangular.

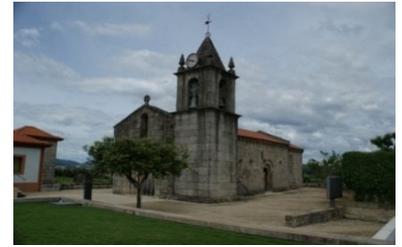
Condições de acesso: Ótimas condições de acesso, envolvente ajardinada

Descrição: Igreja erguida do final do sec. XIII, de nave única e capela-mor retangular ambas de cobertura em madeira de 2 águas
