# **“OS ESPAÇOS ABERTOS NO SISTEMA URBANO DE BEJA”**

Relatório de Estágio – Mestrado em Arquitectura Paisagista

Ana Paula Velhinho nº 6102

Agosto de 2011

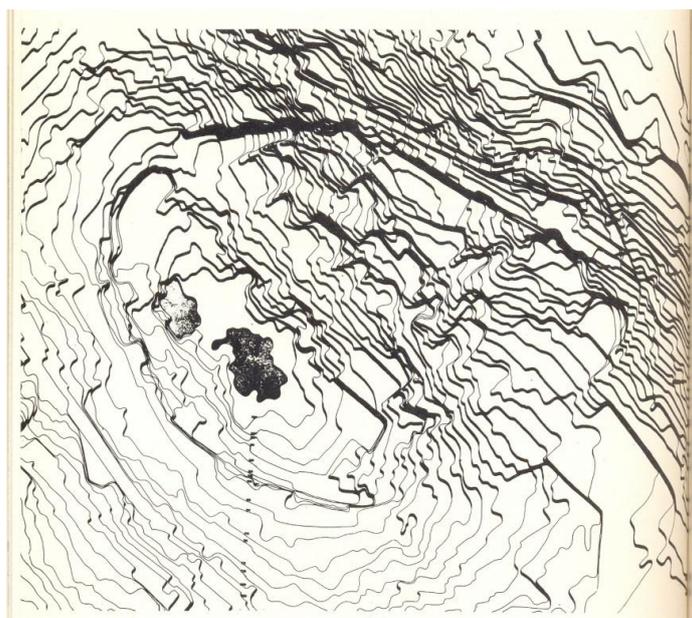
Na vasta planície construída por solos com grande aptidão agrícola eleva-se a colina de 280 metros de altitude, onde está assente a cidade de Beja. Fisiograficamente corresponde à linha de fecho que separa as bacias hidrográficas do Sado e Guadiana. Na Figura 2 pode perceber-se a morfologia do relevo da cidade, que se apresenta mais acidentado na direcção Norte - Este e com declive mais suave na direcção Sul. Esta posição geográfica de dominância relativamente à envolvente, oferece um sistema de vistas de grande amplitude.

**Figura 2** – Topografia do sítio de Beja, orientado a norte. (Fonte: Centro Histórico – Plano de Salvaguarda e Recuperação, 1981)

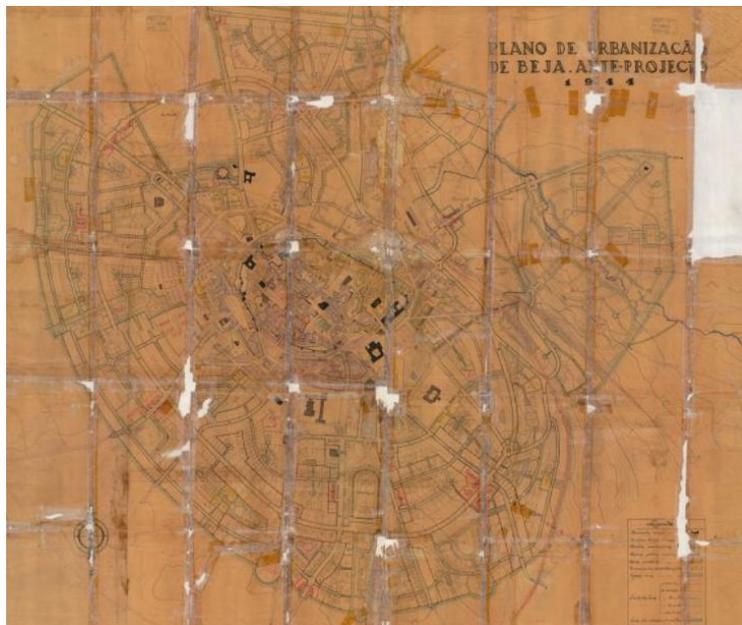
- Étienne de Gröer<sup>10</sup>, em 1944, elabora o ante-projecto do Plano de Urbanização (fig. 3) de Beja que viria a constituir uma base para a elaboração do Plano de Urbanização.

**Figura 3** – Ante-projecto do Plano de Urbanização de Beja, Étienne de Gröer, 1944. (Fonte: <http://www.dgotdu.pt/channel>)

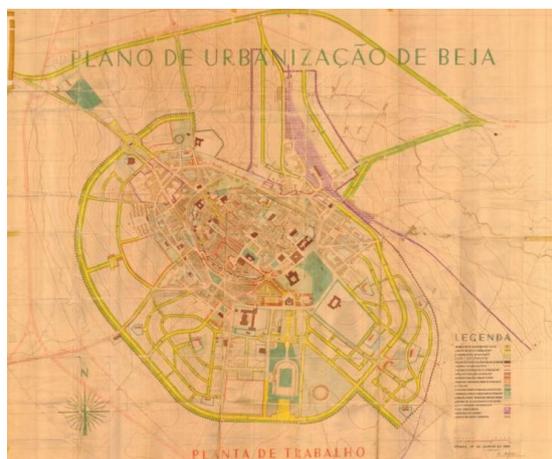
**Figura 5** – Planta do Plano de Urbanização elaborado por Nikita de Gröer em 1954. (Fonte: <http://www.dgotdu.pt/channel>)

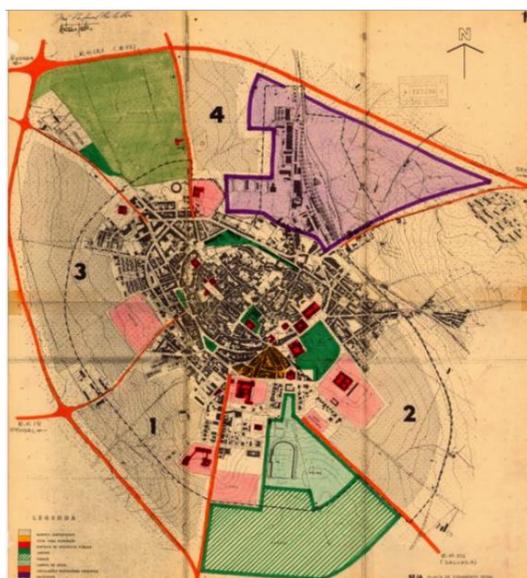
- José Rafael Botelho é o autor do Antepiano de Beja – Esboceto de Zonamento (fig. 6), iniciado em 1962 (com esboceto aprovado em 1972). Este plano consta de uma revisão ao antepiano elaborado por Étienne de Gröer, pela necessidade de ampliar a área urbana de forma a criar uma extensão habitacional nos terrenos periféricos que situavam a Norte da cidade, e a prever o aumento da zona industrial. E ainda, previa a criação de um parque municipal com cerca de 35 hectares situado a Sul do Estádio Municipal (Estádio Flávio dos Santos)<sup>11</sup>. Este processo seria concluído, em 1967 com a realização do Plano Director de Beja – Esboceto. No que diz respeito aos espaços abertos pretendia criar um “eixo verde” da cidade.

**Figura 6** – Planta de Zonamento Geral, Antepiano de Beja – Esboceto de Zonamento, 1962. (Fonte: <http://www.dgotdu.pt/channel>)

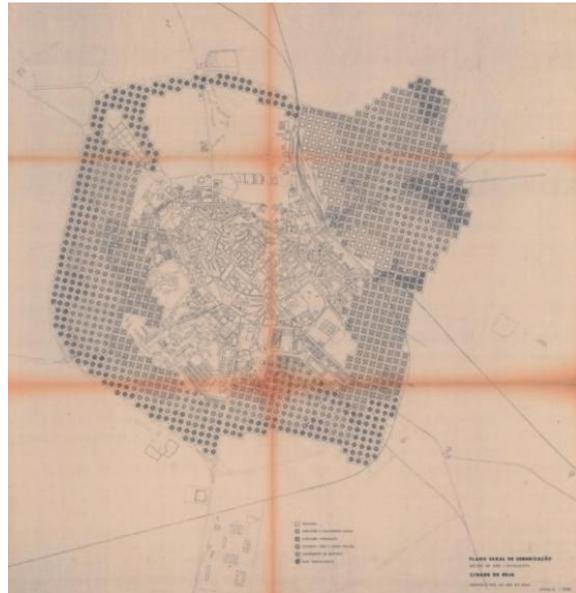
- Ruy d'Athouguia, em 1975, concretizou os Estudos preliminares do Plano de Urbanização da Cidade de Beja.<sup>12</sup>No âmbito da Arquitectura Paisagista (fig. 7), uma das propostas para a ocupação do solo, seria a implantação da mata e espaços verdes de lazer, entre a cidade e um troço da circular (actual IP2), a Sul e a Poente. Esta opção serviria por um lado, para condicionar o crescimento urbano neste sentido (por ser uma zona de barros), e por outro, iria beneficiar o microclima da cidade.

**Figura 7** – Plano geral de urbanização – Sector de Arq. Paisagista, Estudos Preliminares, Arqt.º Ruy de Athouguia, 1975. (Fonte: <http://www.dgotdu.pt/channel>)

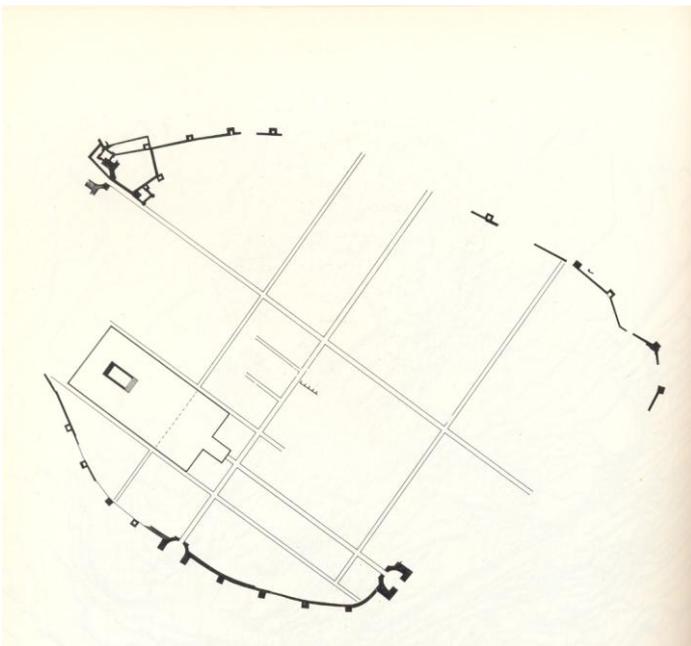
Na época romana a estrutura da cidade terá tido uma planta hipodâmica e uma organização ortogonal (fig. 8) definida pelos arruamentos regulares e estreitos, correspondendo o *cardus maximus* à actual Rua do Conde da Boavista seguindo pela Rua do Touro. O principal eixo viário estaria na Rua Aresta Branco (fig. 9) e Rua Manuel Arriaga. O sistema em quadrícula era ocupado essencialmente por edifícios residenciais constituídos por pátios comunitários de acesso interior. Segundo Alarcão o Fórum estaria localizado na zona de planalto compreendido entre a actual Praça da República, Rua dos Escudeiros, Rua do Sembrano e o Museu Rainha Dona Leonor. O Fórum, situada no centro do aglomerado rodeado por edifícios públicos era o espaço aberto, a praça pública, o lugar de reunião onde se realizavam os mercados, as cerimónias religiosas e o entretenimento. “*Pax Iulia* deve ter sido, logo de início, cercada de muralhas e provida de um fórum, termas, um aqueduto, talvez mesmo um teatro ou anfiteatro.” (ALARCÃO, 1987, p. 75).

**Figura 8** – Planta da cidade romana de Beja, com a indicação das muralhas, do fórum e de alguns arruamentos. (Fonte: Cidades e História, 1987)

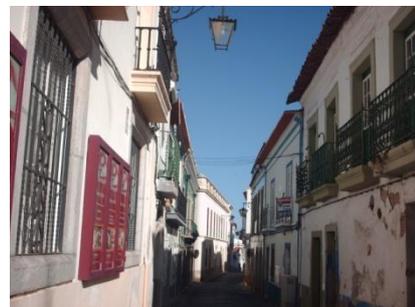
**Figura 9** – Rua Aresta Branco, correspondente ao principal eixo viário da época romana. (Fonte: Ana P. Velhinho)

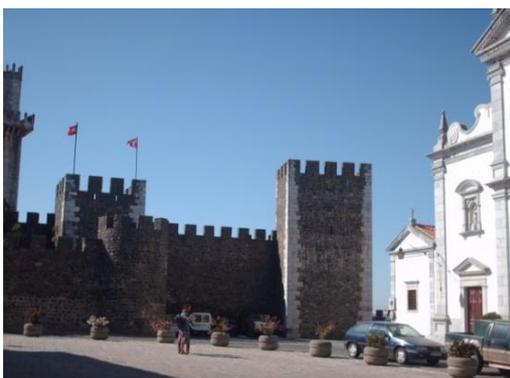
**Figura 10** – Largo do Lidador, outrora a praça medieval, enquadrada pelo Castelo e a Igreja Sé. (Fonte: Ana P. Velhinho)

A cidade desenvolvia-se em torno do núcleo central, que era constituído pelo Castelo e pela Igreja (Sé), junto a estas centralidades militar e religiosa encontrava-se a praça (actual Largo do Lidador – fig. 10), de geometria irregular consistia num espaço vazio na estrutura urbana. A praça tinha funções comerciais e sociais, servia de mercado e era local de trocas comerciais na cidade, esta zona estava ligada ao exterior através da Porta de Évora (fig. 11). Para além da praça, o urbanismo medieval contemplava outros espaços abertos como as ruas que preenchem quase todo o perímetro urbano, estreitas com um traçado irregular compensadas pelos logradouros no interior dos quarteirões, as ruas servem a circulação e o acesso aos edifícios.

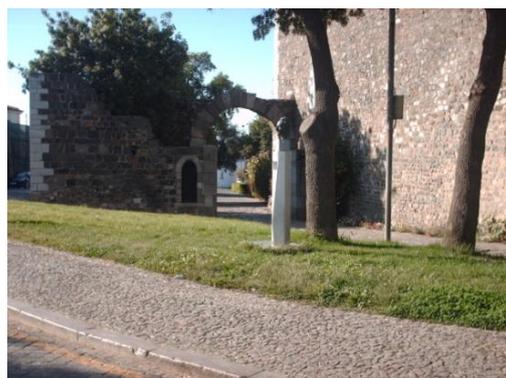
**Figura 11** – Arco da Porta de Évora. Na época medieval a Porta de Évora era a ligação do núcleo central à paisagem exterior. (Fonte: Ana P. Velhinho)

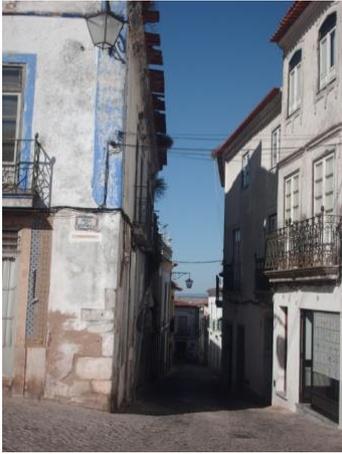
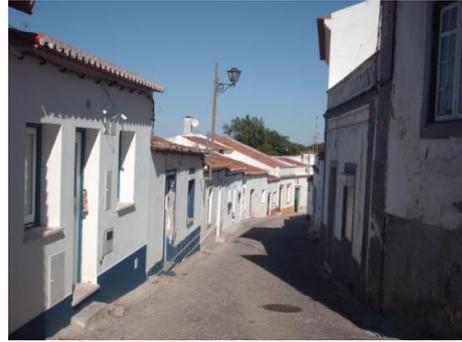
**Figuras 12** – Arruamentos estreitos do centro histórico que conservam a estrutura matriz medieval. Respectivamente Rua da Cadeia Velha e Rua da Guia, esta inserida no Bairro da Judiaria. (Ana P. Velinho)

A composição da malha urbana medieval era compacta e encontrava-se limitada pela muralha sem ligação à paisagem que a envolve, somente através das portas que rompia a continuidade da muralha. A cidade caracterizava-se não só pela morfologia mas, sobretudo pelo sistema de ruas irregulares e tortuosas (fig.12), praças e logradouros multifuncionais, desempenhando simultaneamente a função de ligação e de lugar, com carácter físico e identitário.

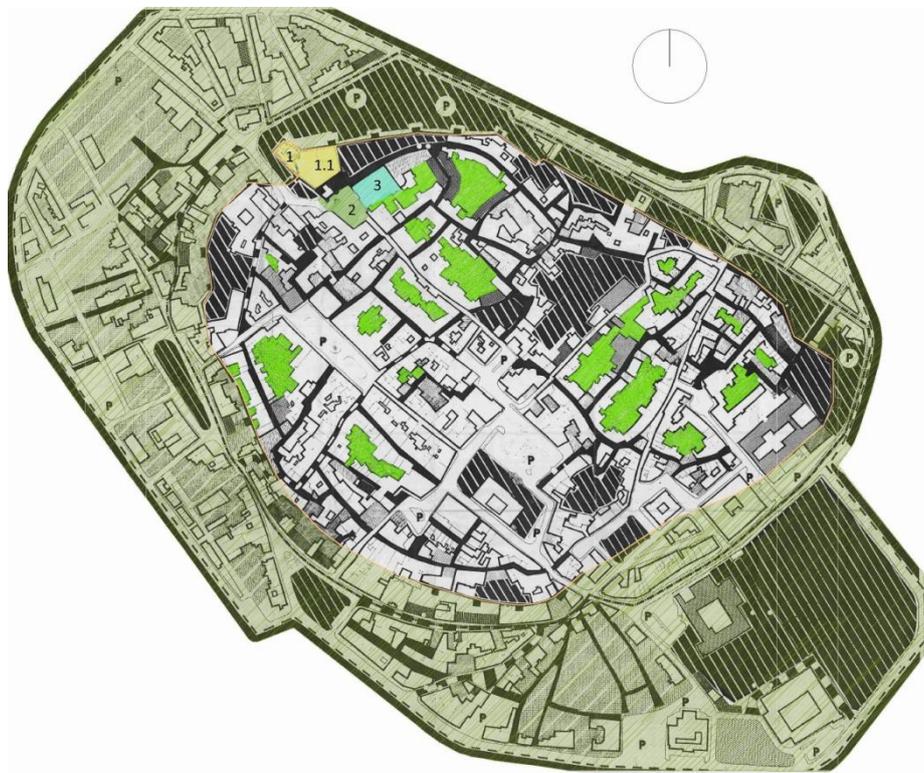
- Perímetro urbano da época medieval
- Logradouros de utilização colectiva do quarteirão

**Figura 13** – Delimitação do perímetro da cidade na época medieval. 1 – Conjunto fortificado constituído pelo castelo, núcleo militar; 1.1 – Praça das armas no interior do Castelo; 2 – Praça, principal espaço aberto público; 3 – Igreja, centro religioso. (Fonte: PU – Núcleo Central Histórico de Beja. - [www.dgotdu.pt/SNIT](http://www.dgotdu.pt/SNIT), alterada por Ana P. Velinho)

Com algumas transformações, o traçado da cidade medieval caracteriza a matriz urbana do centro histórico da cidade de hoje (fig.13).

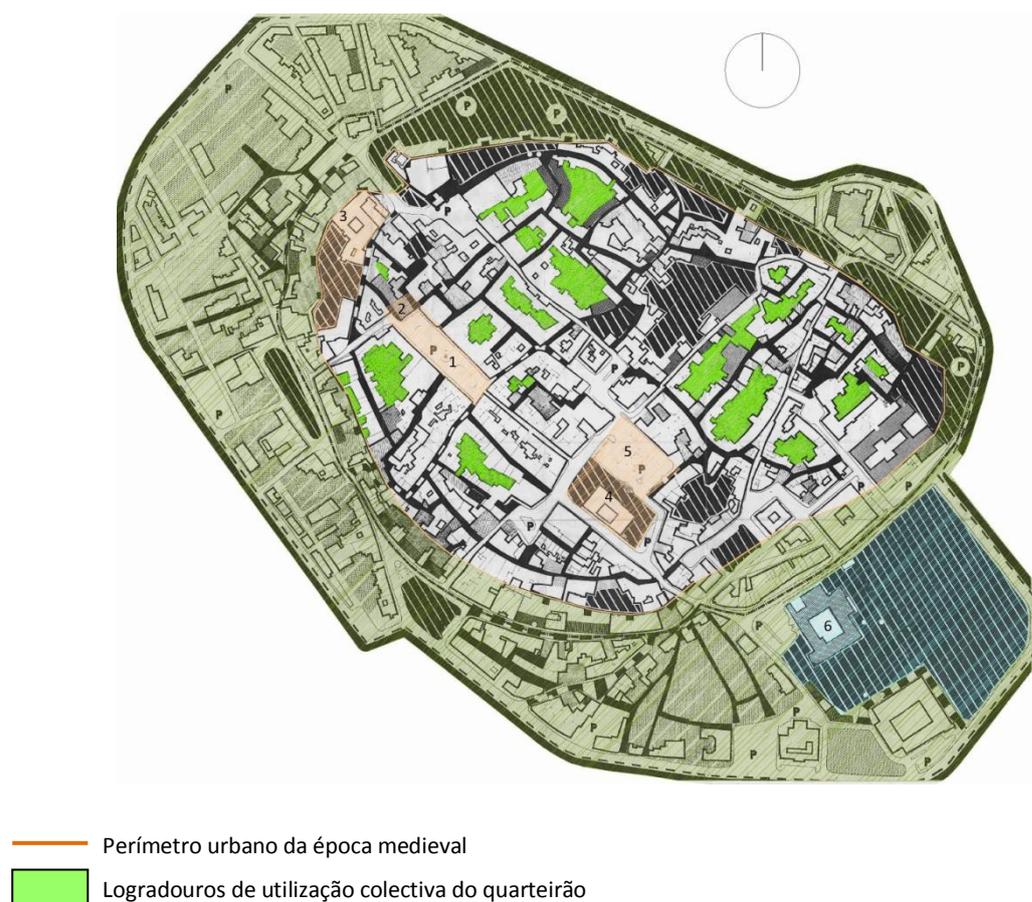
A subida ao trono de D. Manuel I, então Duque de Beja, viria a marcar o urbanismo de Beja, foram construídos vários espaços e edifícios de grande envergadura, sob influência do renascimento. A “Praça Nova”, actual Praça da República, beneficiou do investimento feito por D. Manuel I, com a construção de novos edifícios e equipamentos públicos. A Praça seria um terreiro rodeado dos principais edifícios, e onde ocorriam os principais eventos.

**Figura 14** – Intervenções introduzidas durante o séc. XV, sob influência do renascimento. 1 – Reestruturação da Praça com a construção de edifícios emblemáticos, entre os quais: 2 – Igreja da Misericórdia; 3 – Hospital da Misericórdia; 4 – Mosteiro da Nossa Sra. da Conceição; 5 – Palácio dos Duques. 6 – Convento de São Francisco, construção do séc. XIII. (Fonte: PU – Núcleo Central Histórico de Beja. - [www.dgotdu.pt/SNIT](http://www.dgotdu.pt/SNIT), alterada por Ana P. Velinho)

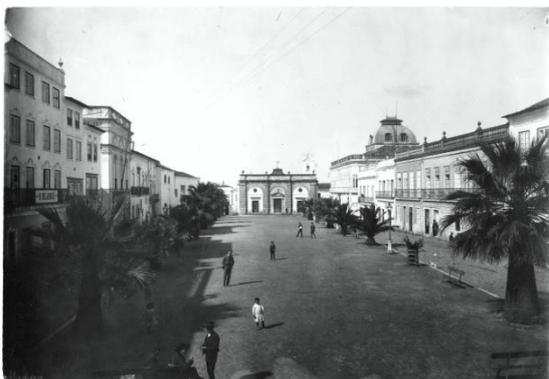
**Figura 16** – Praça da República nos anos 30. (Fonte: Arquivo fotográfico de Beja, CMB)

Uma segunda época, do período modernista, ocorreu com o Estado Novo, baseada na homogeneidade das formas e na visão estruturalista nas funcionalidades do conjunto. Durante esta fase foram construídos, no centro da cidade, vários edifícios singulares com grande relevo para a arquitectura, dois bairros de tipo operário (numa zona periférica) e três importantes equipamentos públicos (Liceu Diogo de Gouveia, a Escola D. Manuel I e o Hospital Distrital). Desta época é a requalificação da Praça da República, integrando a circulação automóvel (como ilustram as figuras 16 e 17, o antes e depois da intervenção).

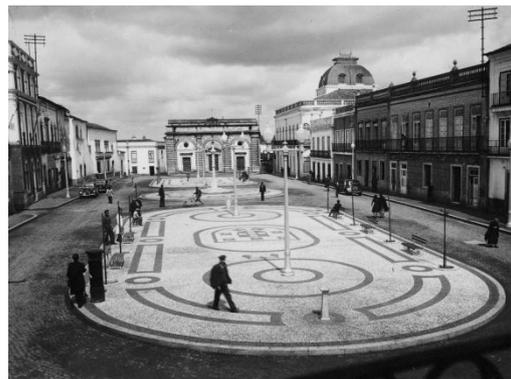
**Figura 17** – Praça da República nos anos 40, após requalificação da época do Estado Novo. (Fonte: Arquivo fotográfico de Beja, CMB)

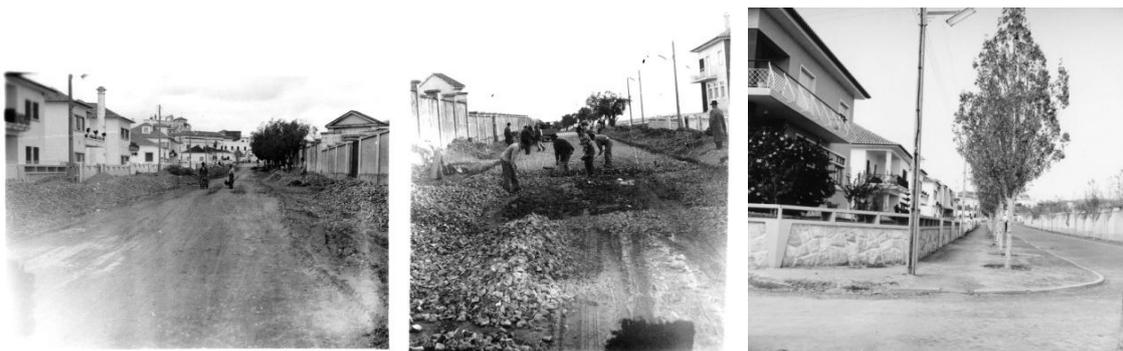
Na zona de expansão as ruas têm um traçado mais largo, a circulação de peões é separada da via de circulação automóvel e as ruas são arborizadas, a figura 18 ilustra a evolução do traçado da actual Rua S. João Batista.

**Figura 18** – Evolução da actual Rua S. João Batista, em 1950 e 1962. Virada para oeste, centro da cidade. As fachadas das moradias e o muro do seminário, à direita mantêm as fachadas. Pode ver-se o limite urbano. Por último, o traçado viário delimitado, ressaltando o alinhamento arbóreo de choupos plantados num generoso passeio, o espaço para o peão ainda é dominante. Esta rua, é conhecida como antiga estrada da Salvada, porque ligava a cidade às freguesias rurais nascentes. (Fonte: Arquivo fotográfico de Beja, CMB)

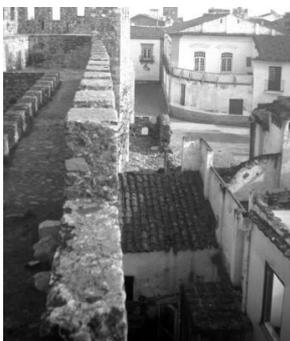
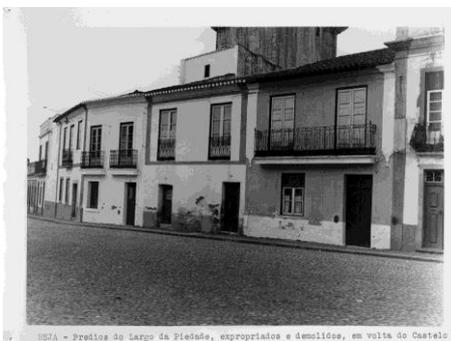
**Figuras 19** – Prédios a expropriar localizados junto às muralhas, na zona envolvente ao Castelo. Largo da Piedade, 1950. Rua 11 de Outubro, 1951. (Fonte: Arquivo fotográfico de Beja, CMB)

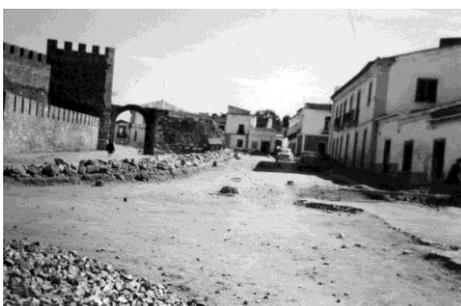
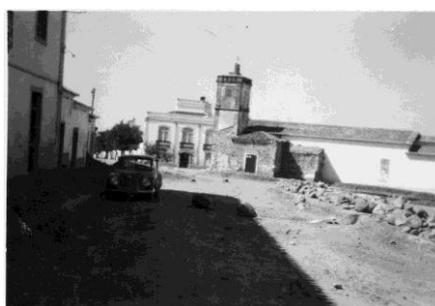
**Figuras 20** – Após a demolição das casas, as ruas e largos ficaram mais largos, ficando isolados os elementos arquitectónicos de valor patrimonial. (Fonte: Arquivo fotográfico de Beja, CMB)

No início dos anos 50, séc. XX, inicia-se o processo de desobstrução do troço das muralhas (intra-muros) junto ao Castelo, deixando a descoberto esse troço e o arco da porta de Évora (Figura 20), resultando ruas e largos mais amplos.

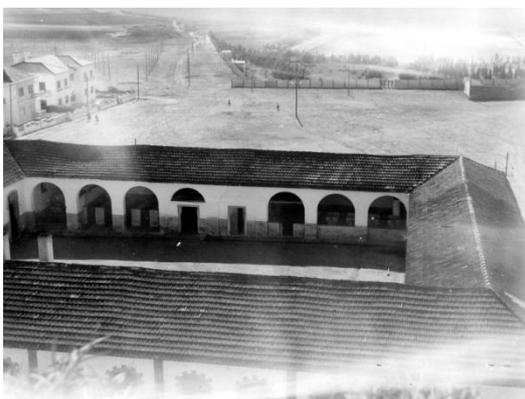
**Figuras 21** – 1957, limite sul, o terreiro onde hoje se encontra a Casa da Cultura fazia a transição do espaço urbano com o rural prevalecendo as características do meio rural. O edifício no centro deste terreiro era o antigo matadouro, atrás, no limite fechado já se encontrava implantado o Estádio Flávio dos Santos. (Fonte: Arquivo fotográfico de Beja, CMB)

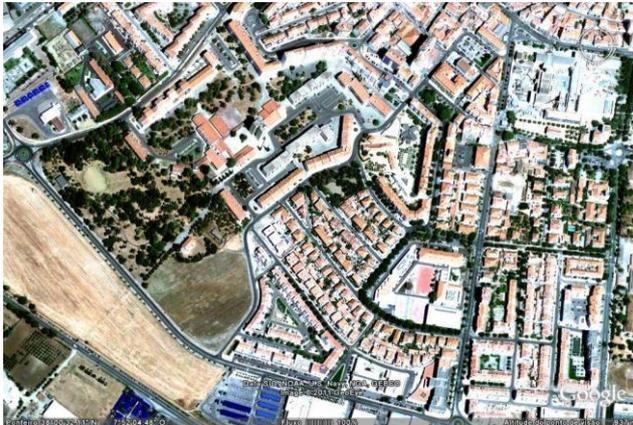
**Figura 22** – Imagem satélite do Bairro dos Alemães e do Bairro do Ultramar. (Fonte: Google earth)

A construção do Bairro dos Alemães<sup>16</sup> no início da década de 1960, no plano residencial, foi um marco no urbanismo da cidade. Com a imponência dos edifícios e a relação harmoniosa e equilibrada com o espaço exterior. O planeamento desta área residencial tem por base a

teoria de concepção da cidade-jardim<sup>17</sup>. O mesmo modelo foi seguido no Bairro do Ultramar desenvolvido na vizinhança do primeiro (fig.22).

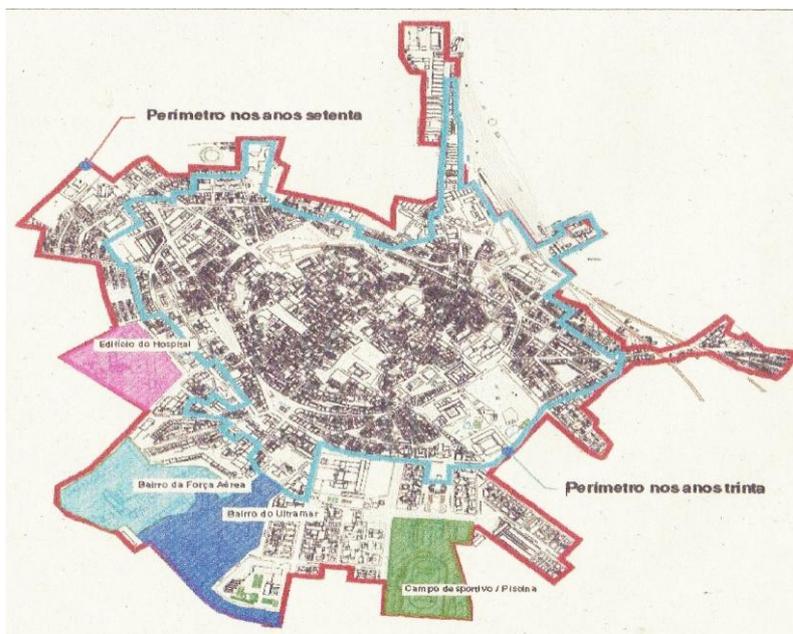
Na figura 23 estão marcados os perímetros urbanos correspondentes às décadas de 30 e 70.

**Figura 23** – Intervenções introduzidas durante o séc. XX e a expansão urbana até à década de 1975. (Fonte: Processo de Revisão do PDM de Beja; [www.cm-beja.pt](http://www.cm-beja.pt))

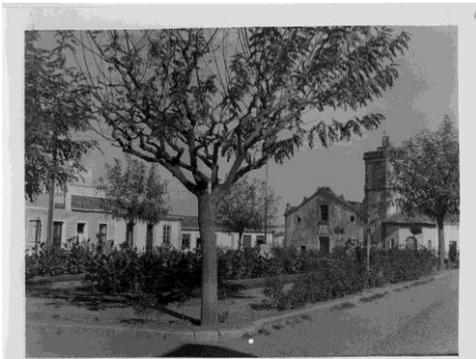
**Figura 24** – Largo do Santo Amaro, "ajardinado", 1947  
(Fonte: Arquivo fotográfico da CMB)

Dos lugares intervencionados salientam-se alguns com aspectos bastante positivos como o Largo de Santo Amaro que beneficiou com a reorganização do espaço possibilitando a coexistência de diferentes actividades ao longo do dia, para além da melhoria significativa das condições de higiene para o mercado das hortaliças. As figuras seguintes mostram a evolução do Largo de Santo Amaro desde 1947 a 2010.

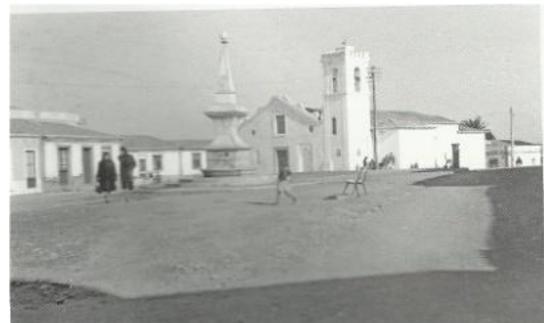
**Figura 25** – O Largo de Santo Amaro em 1964 já desprovido de vegetação, com o fontanario implantado no centro.  
(Fonte: Arquivo fotográfico da CMB)

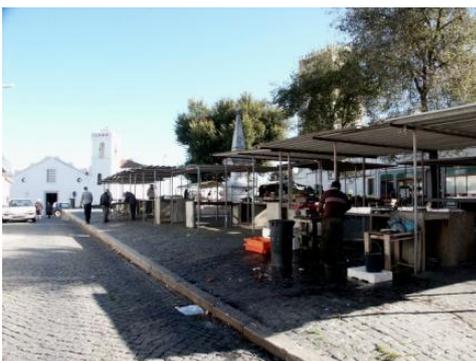
**Figura 26** – O Largo, antes da intervenção do Programa Polis evidenciava as condições precárias e de salubridade para a actividade de mercado. (Fonte: Arquivo fotográfico da CMB)

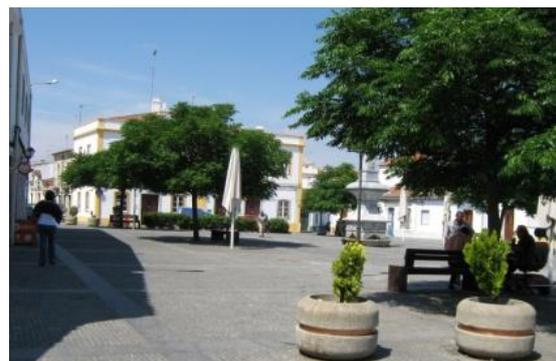
**Figura 27** – Após a intervenção do Programa Polis o Largo beneficiou com uma imagem clara e limpa.  
(Fonte: Ana P. Velhinho, 2010)

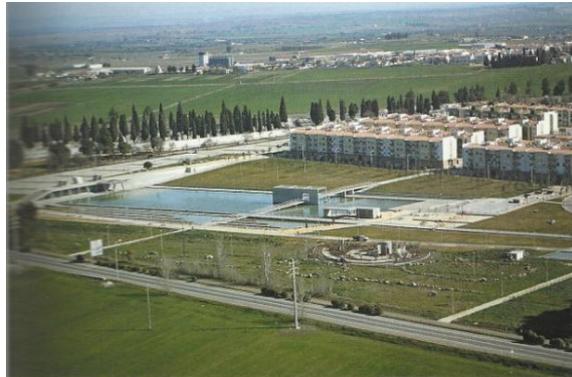
**Figura 28** – Parque da Cidade, após a obra. (Fonte: “Caminhos do Futuro”, 2005)

A construção do Parque da Cidade é sem dúvida a que teve mais aceitação do público, oferece aos habitantes uma polivalência de actividades ao ar livre disponível para todas as camadas etárias e sociais, para além de constituir um dos espaços abertos públicos com maior área permeável (fig. 28) e riqueza ecológica. A sua localização, numa zona de interface entre o espaço rural e urbano, e ligado a outros espaços abertos de valor cultural veio potenciar a coerência da Estrutura Verde da cidade. E ainda, encontra-se ligado e bem integrado com o centro da cidade contribuindo para a qualidade do espaço público.

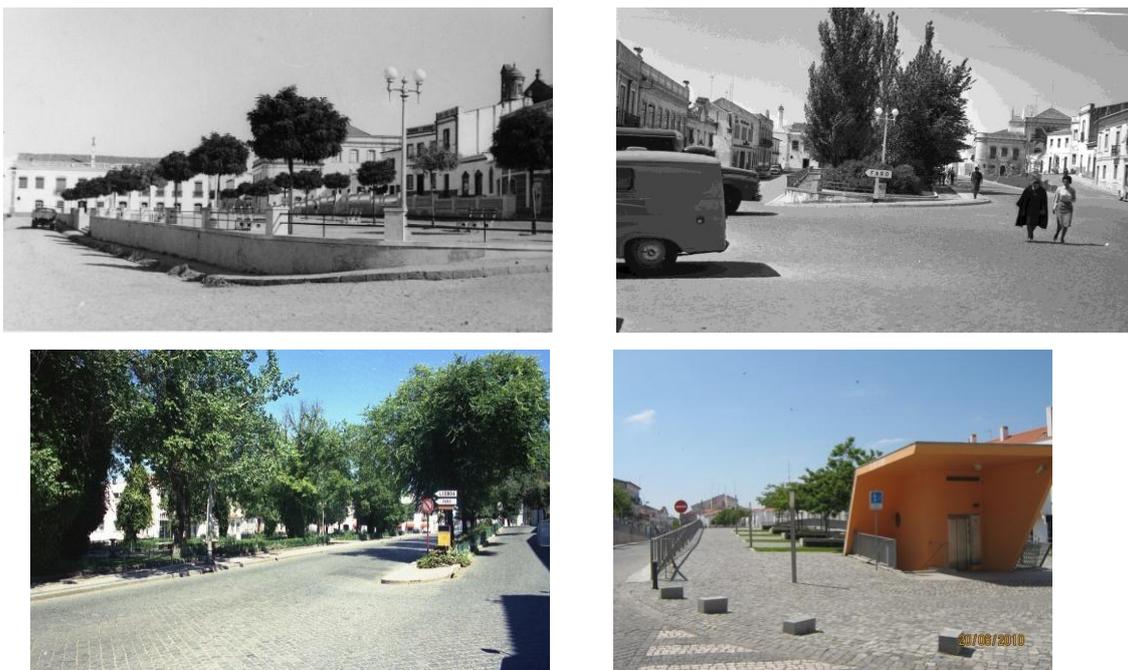
**Figura 29** – Evolução da Avenida Miguel Fernandes desde os anos 40 até ao início do século XXI. (Fonte: Arquivo fotográfico, CMB; Ana P. Velhinho – a fotografia do canto inferior direito)

Como exemplos de intervenções com resultados menos positivos salienta-se a Avenida Miguel Fernandes, cuja morfologia foi alterada e com grande impacto visual como se pode ver pelo conjunto de imagens – figura 29. A construção do parque subterrâneo que visa diminuir o tráfego e o estacionamento do centro histórico levou à destruição do jardim que introduzia equilíbrio e amenidade a este lugar, funcionando como corredor verde com função de lazer. A Avenida está articulada à Rua de Lisboa uma das vias de atravessamento da cidade, na direcção de Lisboa. Os efeitos de diminuição do tráfego no centro histórico não se fizeram notar, uma vez que no ano de 2010 voltou a ser permitido o estacionamento automóvel na Praça da República (contrariando as tendências seguidas por outras cidades portuguesas).

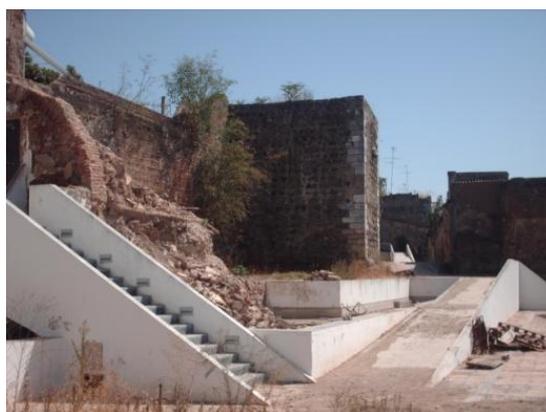
O Jardim da Muralha foi criado no âmbito destas intervenções nos espaços abertos públicos, contudo o seu estado de conservação, de todos, é aquele que se encontra mais degradado.

**Figura 30** – Jardim da Muralha, parcialmente destruído, Junho de 2010. (Fonte: Ana P. Velhinho)

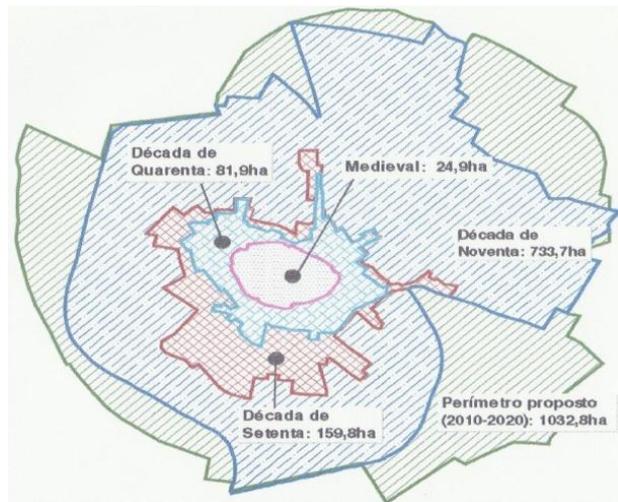
Na figura 31 podemos ver a evolução do perímetro urbano ao longo do tempo e o perímetro proposto na revisão do PDM.

**Figura 31** – Evolução do perímetro urbano da cidade.  
(Fonte: Revisão do PDM, [www.cm-beja.pt](http://www.cm-beja.pt))

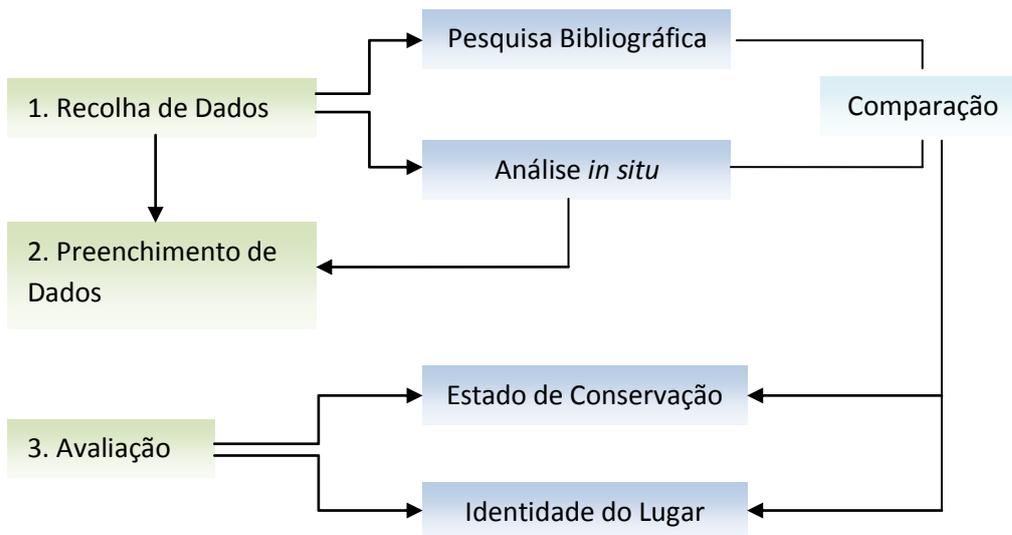
**Figura 32** – Esquema síntese da metodologia utilizada na caracterização dos espaços abertos.

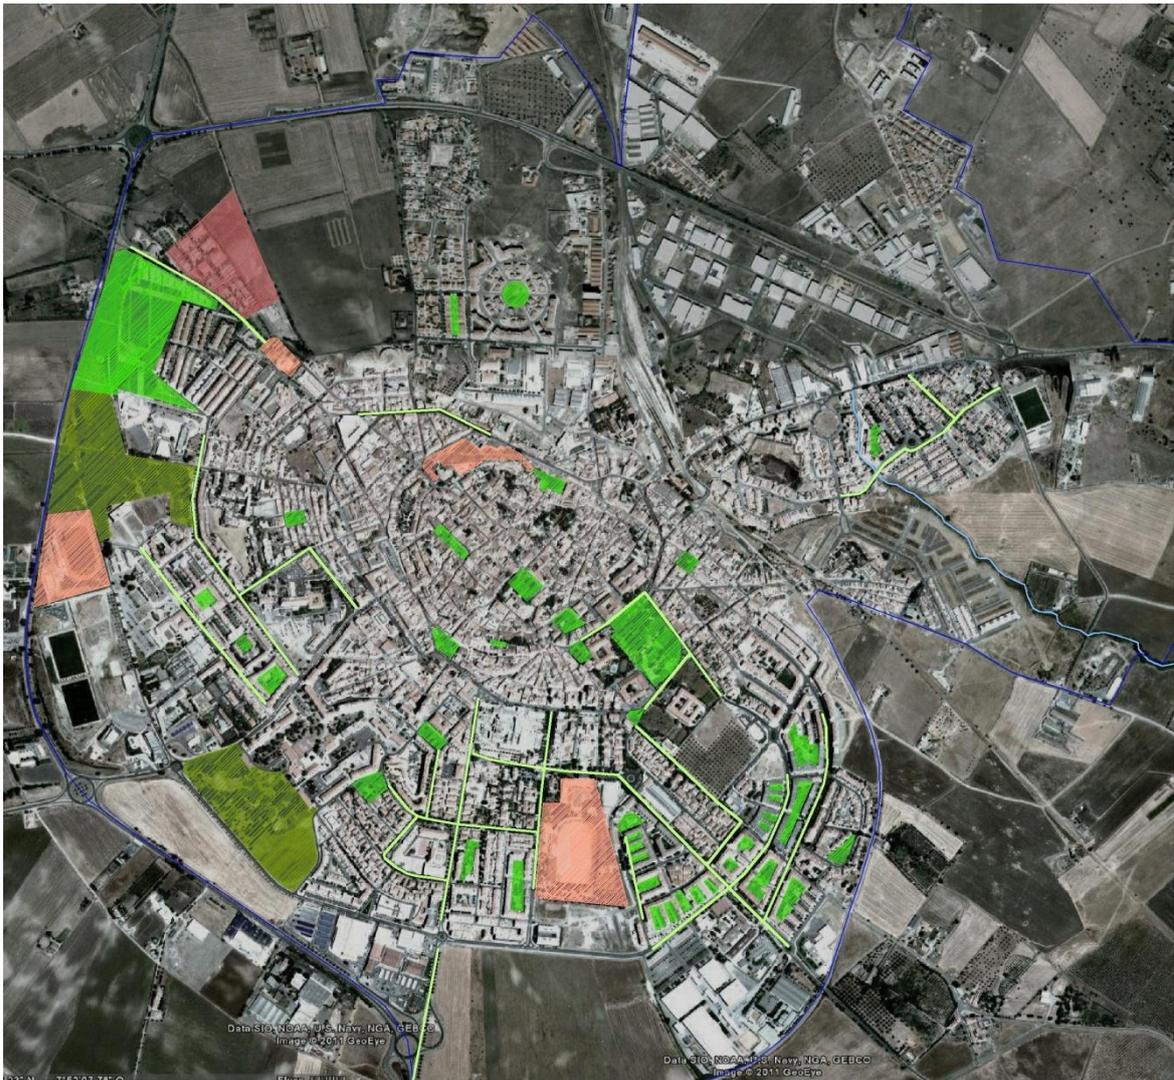
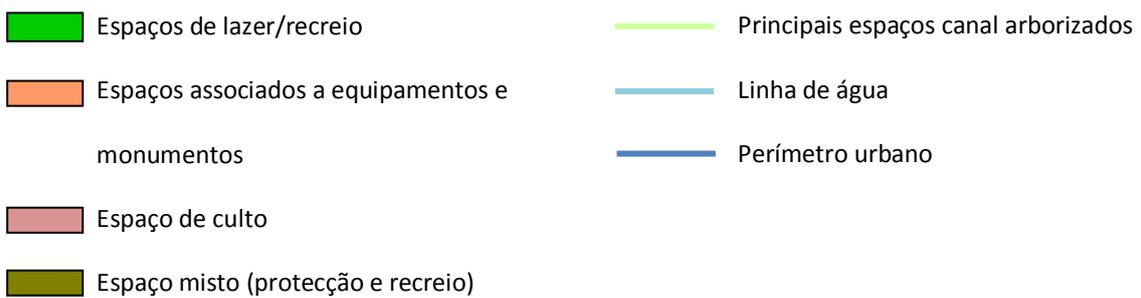
**Figura 33** – Marcação dos espaços abertos públicos de acordo com as referências estruturais definidas. (Fonte: Google Earth, marcação elaborada por Ana P. Velhinho)

No sistema da cidade a distribuição dos espaços abertos públicos é relativamente equilibrada (como pode observar na figura 33), se atendermos à malha consolidada, contudo à medida que nos afastamos do centro urbano para a zona de expansão na direcção do quadrante Norte – Este, já em espaço periurbano ainda com características rurais – é evidente a carência de espaços abertos qualificados com a função recreativa que permitam à população desfrutar de actividades ao ar livre.

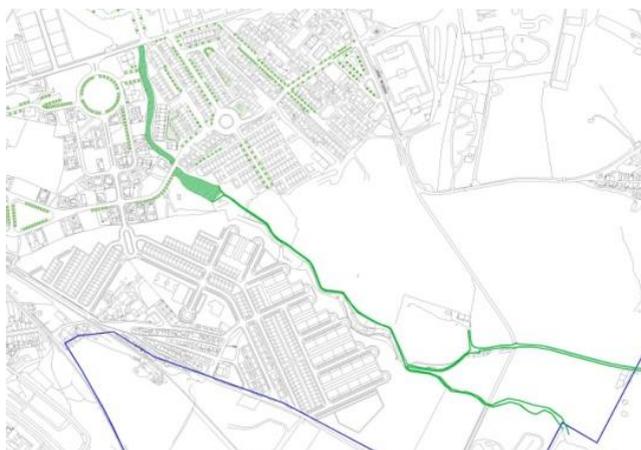
**Figura 34** – Planta com um troço do Barranco do Poço dos Frangos, dentro do perímetro urbano.

No ano de 2010 procedeu-se à requalificação do troço do Barranco integrado no Bairro (fig.35). Esta requalificação interveio na regularização das margens, na plantação de vegetação ribeirinha e na colocação de passagem sobrelevada, minimizando de futuro os desequilíbrios provocados no passado.

Esta ocorrência natural, sistema dinâmico, representa um valor ecológico muito elevado, introduz no meio urbano, maior biodiversidade, assegurando a sustentabilidade da paisagem urbana. Na proposta para a Estrutura Ecológica Urbana<sup>21</sup> (ver anexo 1), está identificada como sistema de protecção fundamental (ocorrências naturais).

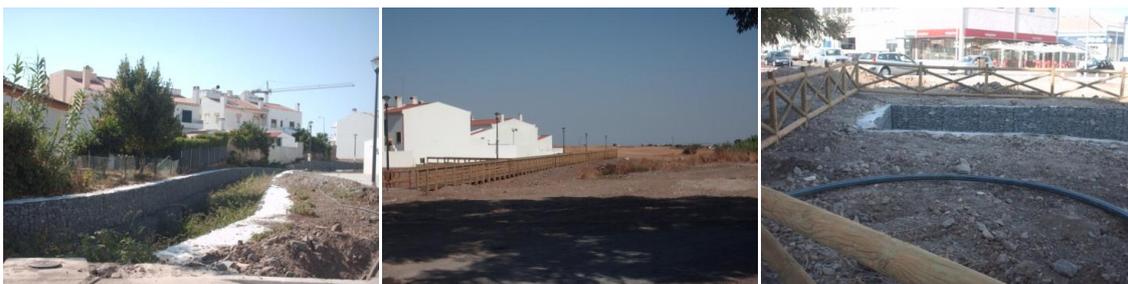
**Figura 35** – Troço do Barranco do Poço dos Frangos aquando da requalificação, em espaço urbano. Vista para o espaço rural, a sul. Ponto em que a linha de água passa a ser canalizada. (Fonte: Ana P. Velhinho, 2010)

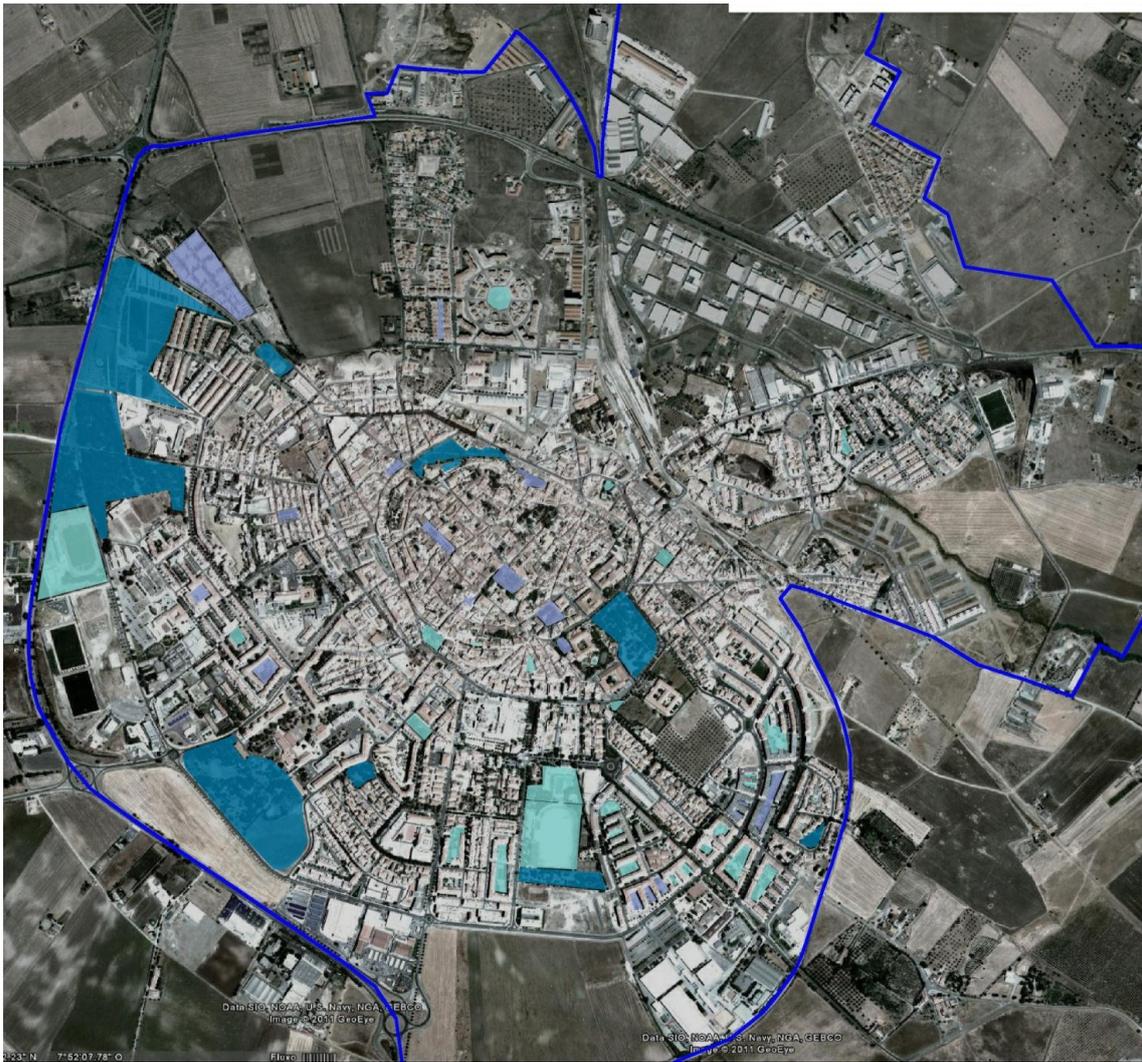
**Figura 37** – Marcação dos espaços abertos de acordo com a sua permeabilidade. (Fonte: Google Earth, marcação elaborada por Ana P. Velhinho)

O quadro 2 expressa a síntese do inventário realizado, e de acordo com esta síntese marcou-se em planta dois parâmetros essenciais desta análise, a permeabilidade (fig. 37) e a tipologia de Estrutura Verde (fig.38) que os espaços inventariados poderiam integrar. Relativamente às tipologias de Estrutura Verde (EV) definiram-se: EV Principal (EVP); EV Secundária (EVS) semi-continua; EV Secundária descontinua.

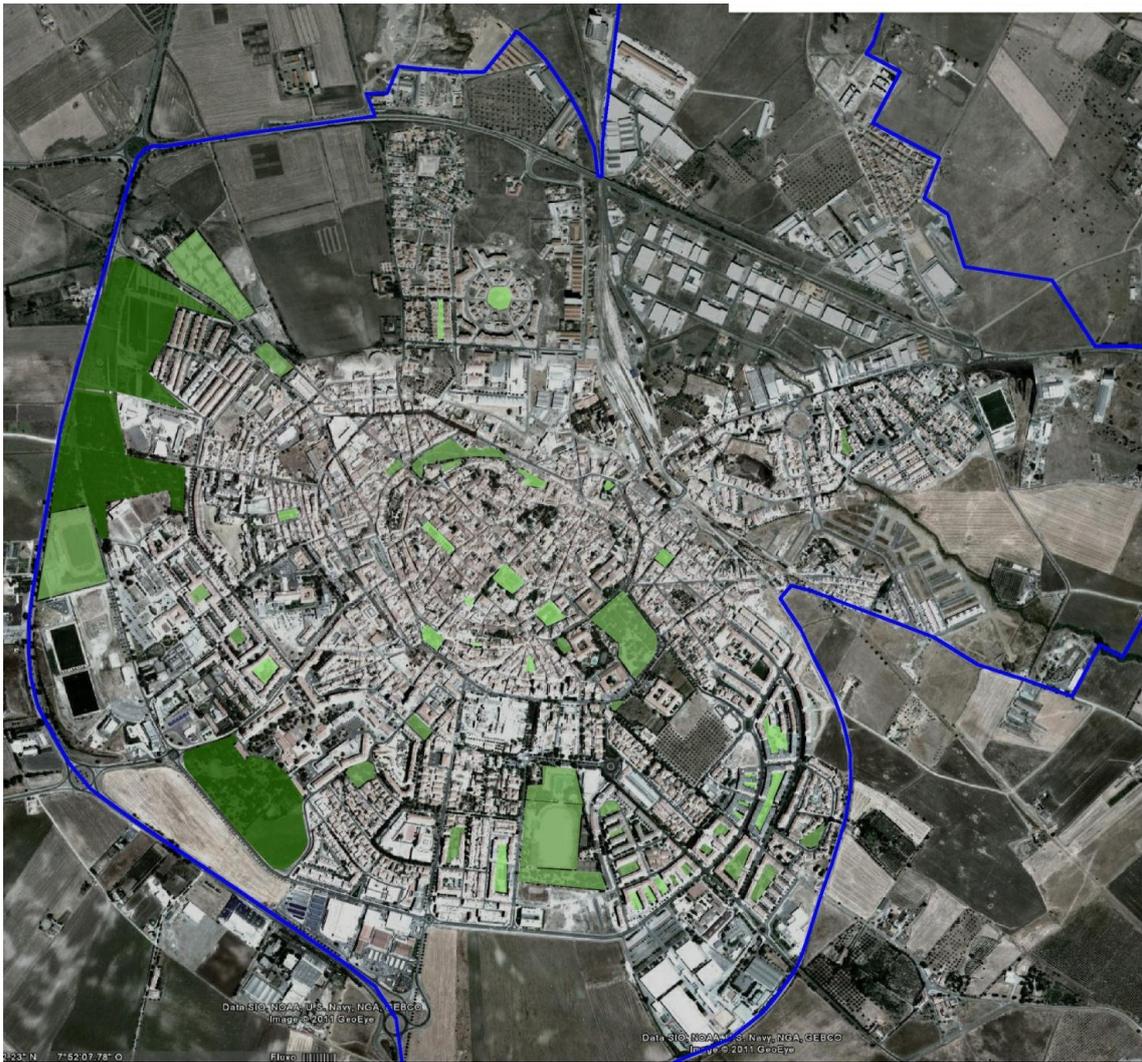
- Estrutura Verde Secundária descontinua
- Estrutura Verde Secundária semi-contínua
- Estrutura Verde Principal

**Figura 38** – Marcação dos espaços abertos de acordo com a tipologia de Estrutura Verde a integrar. (Fonte: Google Earth, marcação elaborada por Ana P. Velinho)

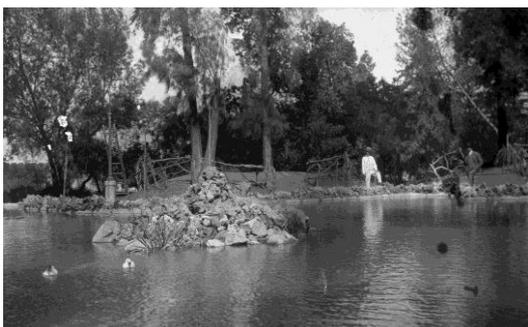
**Figura 39** – O lago do Jardim público na década de 1930. (Fonte: Arquivo fotográfico, CMB.)

Em 1840, aproximadamente, o comandante do mesmo regimento o Tenente-Coronel António de Oliva e Sousa decidiu transformar parte da antiga cerca, aproximadamente dois hectares de terreno, em jardim, altura em que era conhecido como Campo d`Oliva. O qual foi o primeiro passeio público da cidade de Beja. Com o crescimento da vegetação e com uma organização espacial orgânica ao estilo romântico na procura das paisagens míticas passou a chamar-se Jardim de Froebel, nome que perduraria até 1922, quando, em homenagem aos aviadores o Jardim passa a chamar-se Jardim Gago Coutinho e Sacadura Cabral. A figura 39 ilustra o jardim na década de 1930.

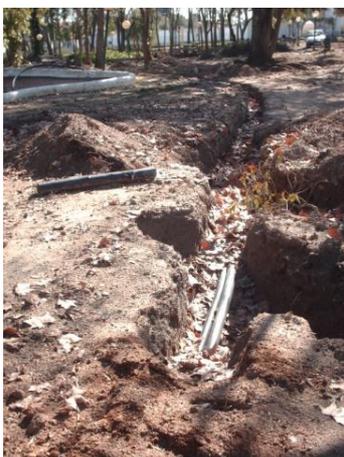
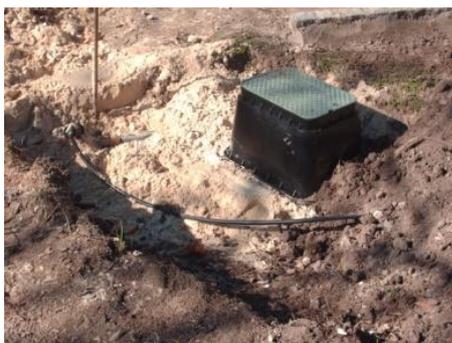
**Foto 47** – Implantação do sistema de rega automático. Vala aberta com a conduta principal do sistema de rega. E caixa com electroválvulas.(Fonte: Ana P. Velhinho)

Os principais objectivos da requalificação passavam pela instalação do sistema de rega automático (fig. 47), remodelação de alguns canteiros, substituição de algumas plantas e limpeza da mata.

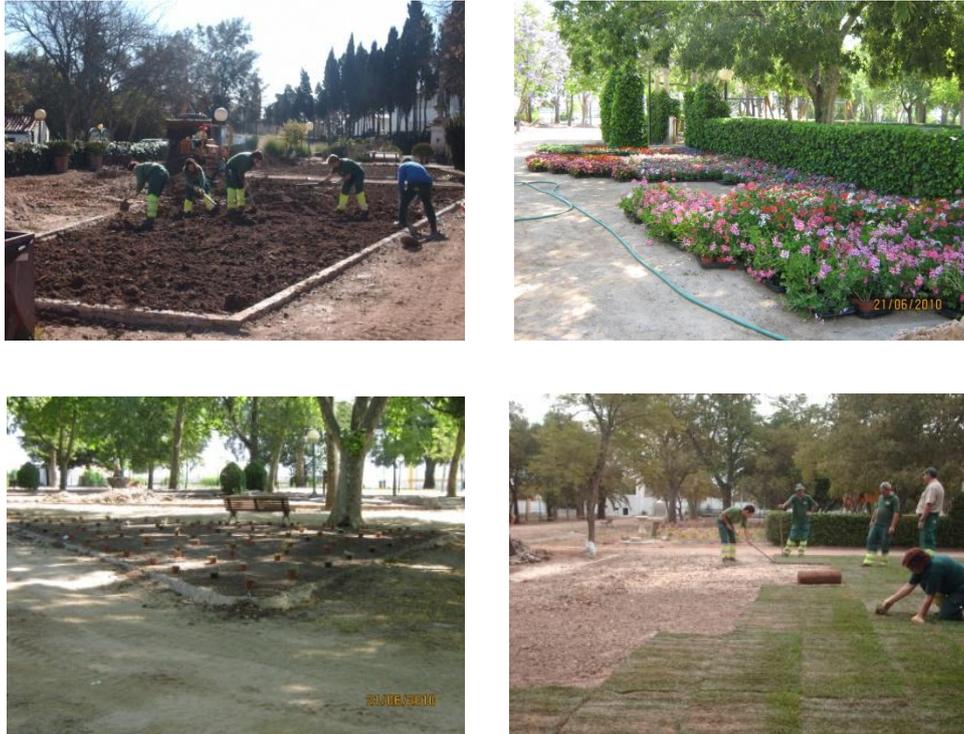
**Figura 48** – Conjunto de fotografias que mostra algumas operações efectuadas pela equipa da DZV. Na primeira imagem a mobilização do solo num dos canteiros. Na imagem do canto inferior esquerdo, a distribuição das herbáceas para posterior plantação. Por fim a colocação dos tapetes de relva. (Fonte: Ana P. Velhinho)

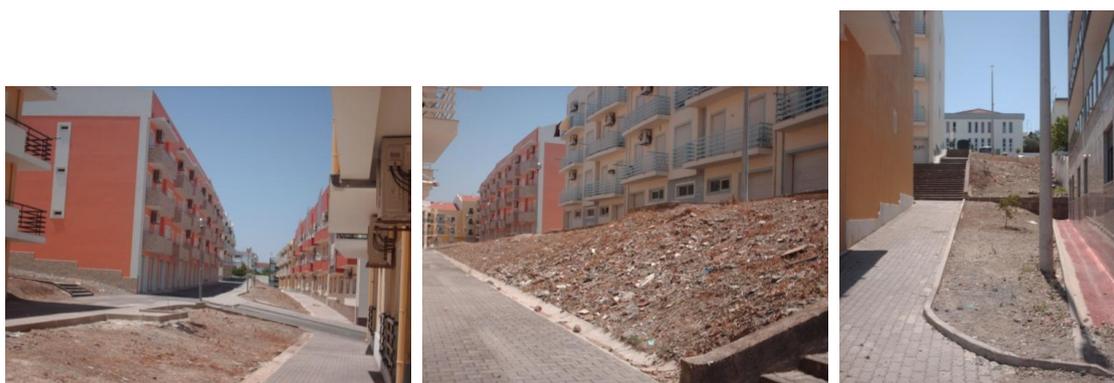
Figura 50 – Urbanização do Seminário, a área de intervenção, Agosto de 2010. (Fonte: Ana P. Velinho)

O espaço exterior de intervenção encontra-se limitado pelos prédios de habitação cuja tipologia dominante é plurifamiliar. O espaço tem uma estrutura linear e uma área total de 3019m<sup>2</sup> dos quais 1370m<sup>2</sup> são permeáveis. A área permeável corresponde aos taludes lineares que se estendem pelo espaço, aumentando o declive de Sul para Norte (fig. 50). É esta a área permeável onde incide a intervenção, nomeadamente o revestimento dos taludes, e é composto pela faixa central linear aos edifícios, uma transversal no limite norte e três pequenos canteiros no limite Oeste, todos eles em talude. Relativamente à exposição solar, esta é maior ao meio dia, nos restantes períodos do dia é sombrio (ver em anexo 3).

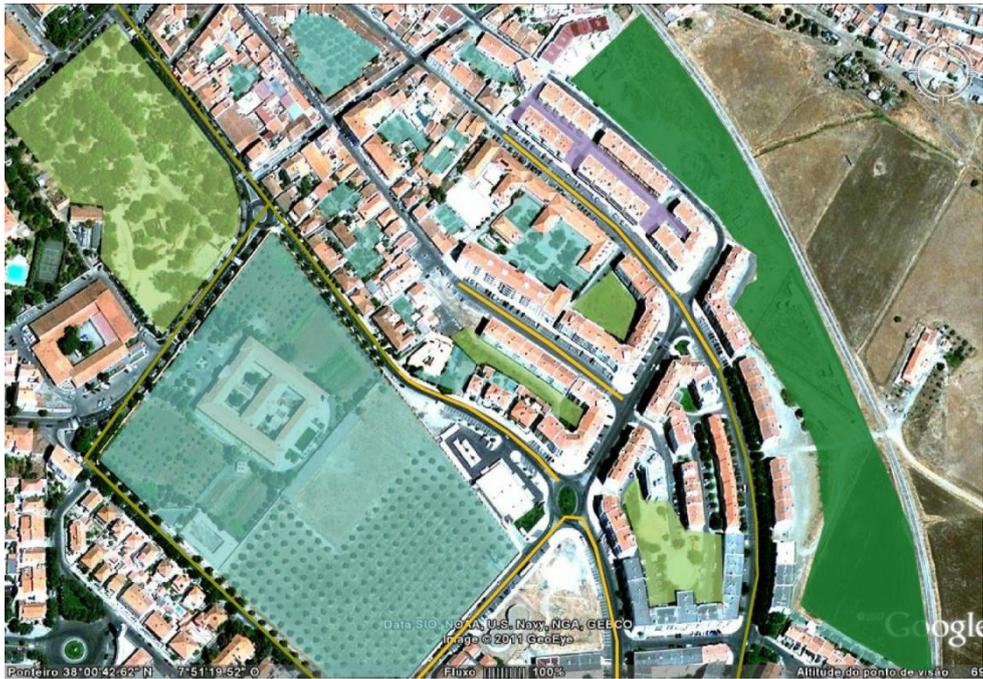
- Área de intervenção
  - Espaços abertos existentes
  - Logradouros e quintais
  - Zona verde de protecção integral
- Ruas arborizadas
  - Proposta de ruas arborizadas

**Figura 51** – Urbanização do Seminário, marcação dos principais espaços abertos envolventes. (Fonte: Imagem satélite alterada por Ana P. Velinho)

Identificaram-se os principais espaços abertos na envolvente próxima da área de intervenção – logradouros e quintais, espaços de enquadramento aos edifícios de habitação, espaços de recreio e ruas arborizadas (fig. 51).

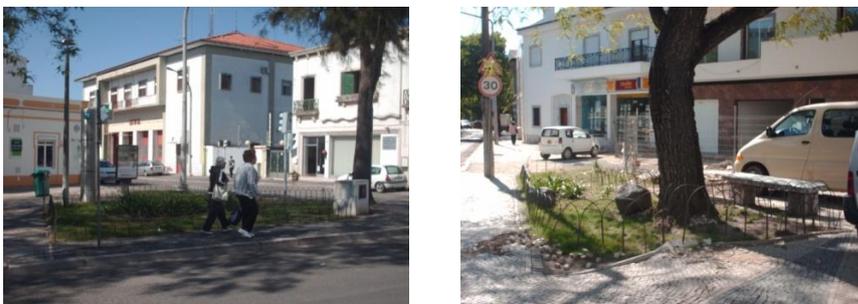
Figura 53 – Área de intervenção, na Rua Ramalho de Ortigão, Maio de 2010. (Fonte: Ana P. Velhinho)

O espaço de intervenção é um espaço composto por dois canteiros permeáveis, situa-se entre duas ruas com tráfego automóvel e um grande fluxo de peões (fig. 53).

A situação actual dos canteiros apresenta-se num estado de degradação, desde plantas, revestimento da superfície, pavimento danificado pelas raízes da árvore, vedação dos canteiros e ainda a destruição do banco em pedra. O passeio largo é parcialmente ocupado pelos canteiros, pelo que a área útil de utilização para peões fica muito reduzida.
