# **“OS ESPAÇOS ABERTOS NO SISTEMA URBANO DE BEJA”**

Relatório de Estágio – Mestrado em Arquitectura Paisagista

Ana Paula Velhinho nº 6102

Agosto de 2011

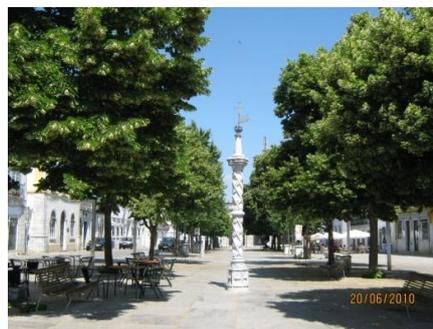
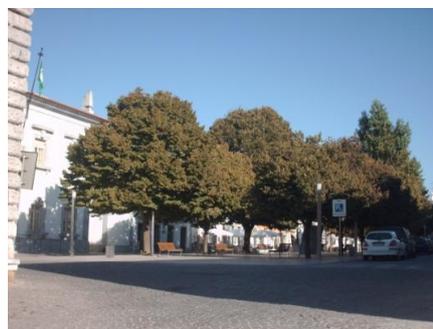
Praça da República. (Fonte: Ana P. Velhinho)

A intervenção “minimalista” da autoria do Arqt.º Vasco Massapina, no âmbito do Programa Polis, valorizou a área pedonal condicionando o trânsito automóvel. A área central em calçada à portuguesa, resultante da intervenção da época do Estado Novo, associada à circulação automóvel foi alterada para lajes de mármore de Trigaches, trazendo inconvenientes relacionados com a segurança do utente (é um pavimento bastante escorregadio), de ordem higiénica e de conservação (menor resistência a cargas). As doze Tílias plantadas na década de 90 foram mantidas e plantados seis Choupas, na época de floração as partículas suculentas libertadas pelas flores das Tílias causam desconforto implicando custos de manutenção, pois é necessária a lavagem periódica do pavimento. É ainda de referir as podas mal conduzidas nas Tílias.

**PRIORIDADE DE INTERVENÇÃO:** Longo prazo. Contudo, a curto prazo deveria proceder-se a podas de correcção nas árvores anteriormente mencionadas.

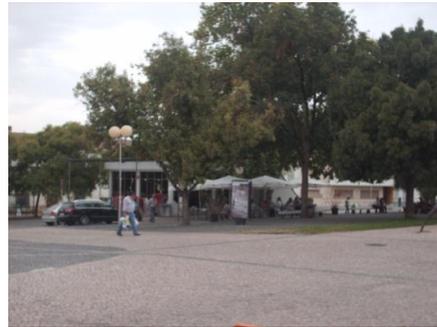
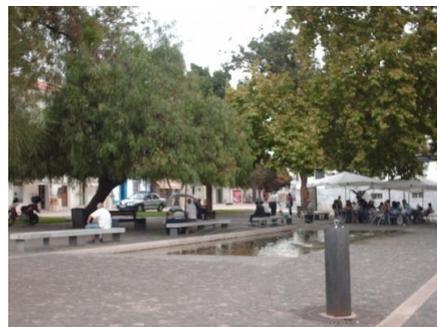
Jardim do Bacalhau, os elementos encontram-se agrupados tirando partido da sua proximidade. (Fonte: Ana P. Velinho)

Relativamente à manutenção, aparenta uma manutenção cuidada, contudo os arbustos apresentam podas excessivas que descaracterizam a forma da planta.

**PRIORIDADE DE INTERVENÇÃO:** Longo prazo. Contudo, a curto prazo deveria proceder-se a podas de correcção nas árvores anteriormente mencionadas.

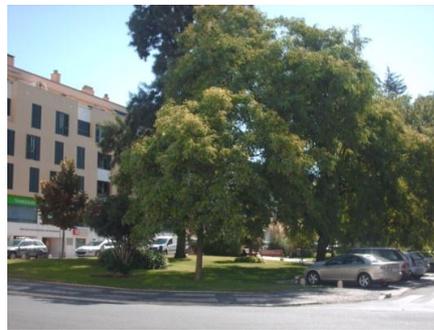
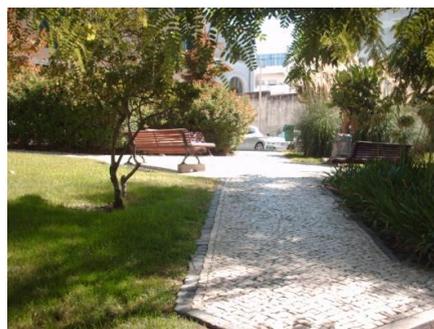
Praça do Ultramar. Percurso de atravessamento, no espaço central. (Fonte: Ana P. Velhinho)

O espaço apresenta-se limpo e com uma manutenção frequente, no entanto, as podas excessivas, principalmente nos arbustos, descaracterizam o material vegetal e a sua estética.

**PRIORIDADE DE INTERVENÇÃO:** Longo prazo. Não obstante, a curto prazo deveria proceder-se a podas de correcção no material vegetal.

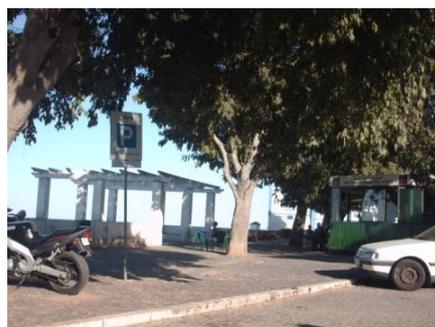
Largo do Terreirinho das Peças, zona de estadia sobre o miradouro e o quiosque, principal espaço de convívio do Largo. (Fonte: Ana P. Velhinho)

O Largo tem uma atmosfera muito própria, numa situação de dominância reúne um conjunto de elementos singulares e ambiências, que são potencialidades decorrentes de valores paisagísticos permanentes no lugar, contudo, não estão a ser valorizadas, reflectindo-se no seu principal uso que é o de estacionamento automóvel (desordenado).

Melhorar as condições do quiosque, que é o principal espaço de convívio, reordenar o espaço no seu uso e divulgar o lugar como espaço de interesse a visitar, seriam algumas medidas estratégicas para dinamizar e valorizar as características históricas, identitárias e vivenciais desta zona.

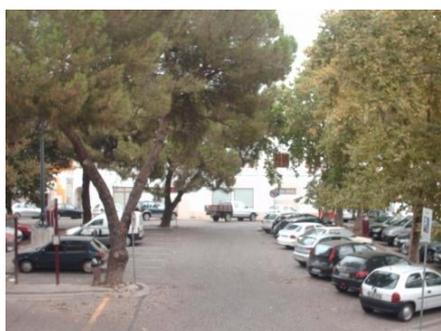
Desde a sua construção foi adaptado para o uso de distintas funções como mercado e terminal rodoviário, até à actualidade como parque de estacionamento.

Parque de estacionamento do Largo dos Duques de Beja. (Fonte: Ana P. Velhinho)

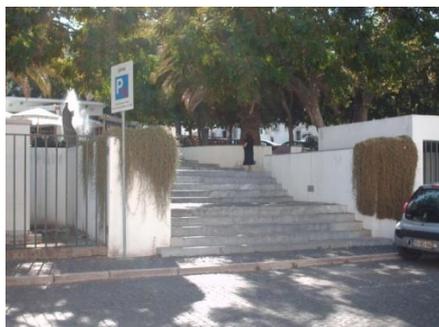
Jardim do Tribunal limite Norte, de maior desnível, vencido por meio de escadas e patamares de descanso. (Fonte: Ana P. Velhinho)

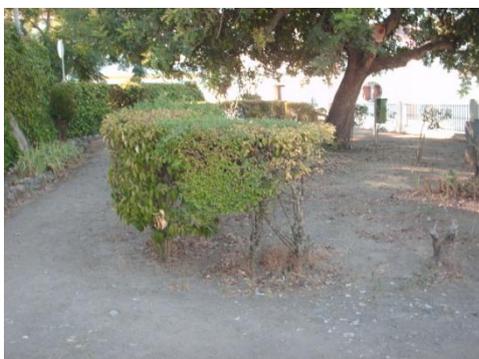
É lugar de ligação e fruição da paisagem, contudo são evidentes os sinais de degradação deste espaço, com consequente perigo para a integridade dos utilizadores, refere-se mais concretamente ao mau estado de conservação dos bancos e às pedras soltas que delimitam os canteiros. Não menos importante é o estado de conservação da vegetação, que é mau.

Jardim da Rampa. A sebe está parcialmente destruída e o pavimento em saibro degradado. (Fonte: Ana P. Velhinho)

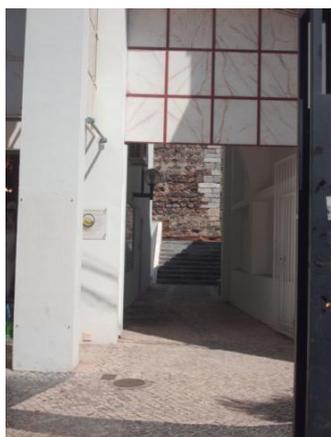
Este espaço não é perceptível para quem percorre as ruas circundantes, os portões de acesso facilmente se confundem com os das casas particulares. O acesso está condicionado ao período diurno.

Uma das duas entradas para o Jardim da Muralha, a partir da Rua Capitão João Francisco. (Fonte: Ana P. Velhinho)

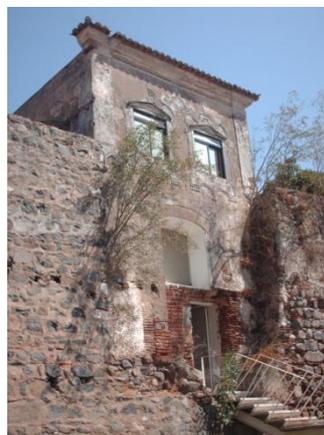
**ENQUADRAMENTO:** O Jardim da Muralha tem uma localização urbana central. É um Jardim interior, junto a um troço da muralha, nas traseiras das ruas Capitão João Francisco e Sembrano. Uma das particularidades deste Jardim é o acesso à ligação entre as ruas anteriormente referidas. Essa ligação pedonal é feita através da galeria, com uma estrutura de arcos e abóbadas, pertence à antiga casa senhorial do século XVII.

Antiga casa senhorial, onde pertence a galeria centenária que permite a ligação deste espaço à Rua do Sembrano. (Fonte: Ana P. Velhinho)

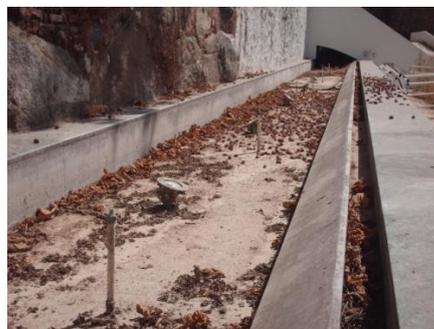
**DIAGNOSE/PROPOSTAS:** Desde a requalificação a que foi sujeito, em 2004, até à actualidade, o Jardim tem vindo a degradar-se, a causa aparente desta situação deve-se à derrocada parcial de uma das casas adoadas à muralha. Contudo a gestão da manutenção e conservação deste lugar revelou ser ineficaz face às circunstâncias. Para além de alguns destroços que ainda permanecem no lugar, detectou-se que o tanque e a iluminação estão destruídos, umas das duas áreas relvadas está seca e com infestantes e que o pavimento encontra-se degradado.

Elemento de água, do Jardim da Muralha, destruído. (Fonte: Ana P. Velinho)

**PRIORIDADE DE INTERVENÇÃO:** Urgente.

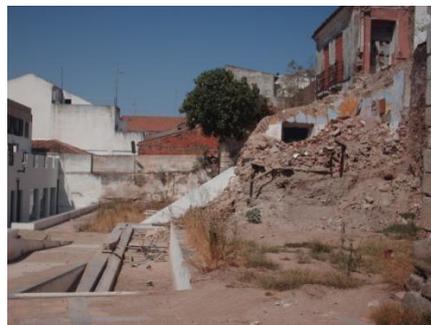
Alguns destroços da casa destruída por derrocada. (Fonte: Ana P. Velinho)

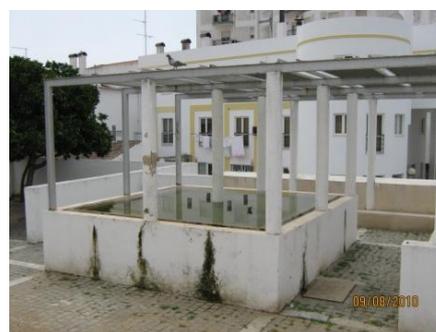
**SISTEMA DE ÁGUA:** Composto por tanque com repuxo (patamar intermédio), queda de água e bacia de recepção com repuxo (patamar inferior). ESTADO DE CONSERVAÇÃO: mau.

Elemento de água associado à zona de estadia, cobertos por pérgula metálica. (Fonte: Ana P. Velhinho)

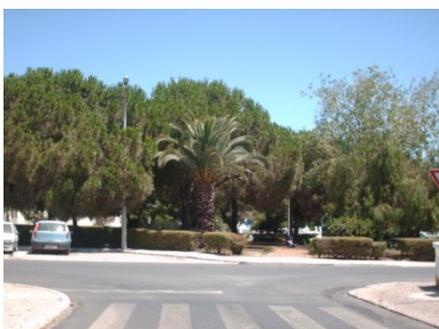
Vista geral do Jardim do Mira Serra, realçando o maciço arbóreo, criado pela diversidade de espécies. (Fonte: Ana P. Velhinho)

O Jardim do Mira Serra apresenta indicadores de um estado de degradação avançado e de uma manutenção pouco eficaz, como por exemplo, a sebe que limita todo o espaço encontra-se parcialmente seca; as podas mal conduzidas nos arbustos e árvores; e o relvado seco, com áreas sem relva, evidência a rega insuficiente.

**PRIORIDADE DE INTERVENÇÃO:** Curto prazo.

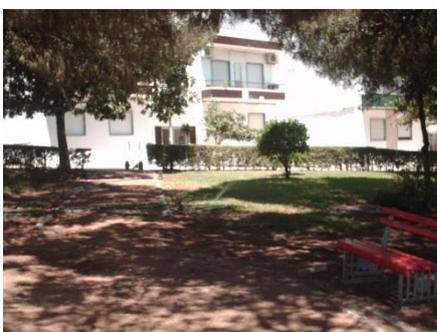
**SISTEMA DE REGA:** Manual.

Sistema de rega manual. (Fonte: Ana P. Velinho)

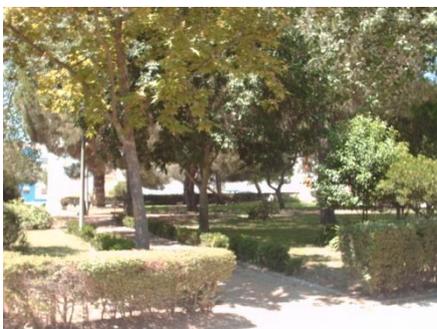
Percurso rectilíneo, em saibro, ensombrado e delimitado por sebe de pequeno porte. (Fonte: Ana P. Velinho)

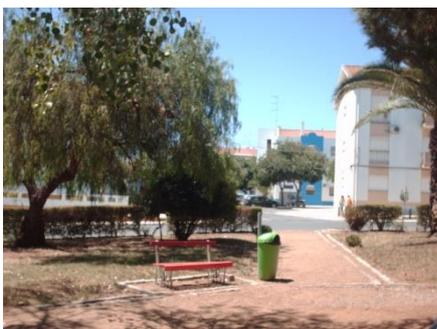
Mobiliário urbano deteriorado, assim como o relvado seco. (Fonte: Ana P. Velinho)

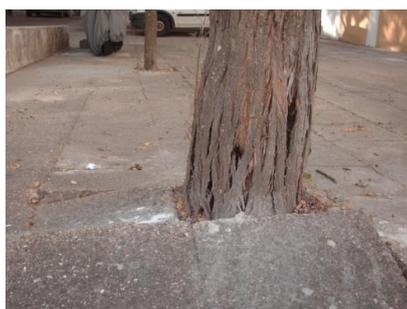
Pormenor do pavimento junto ao tronco da árvore. (Fonte: Ana P. Velhinho)

Este lugar é um espaço monótono, com pouca actividade social, utilizado essencialmente pelos residentes. É de referir que no que respeita à manutenção deste espaço esta é razoável, contudo as caldeiras das árvores demasiado reduzidas provocam danos no pavimento envolvente causados pelas raízes.

**PRIORIDADE DE INTERVENÇÃO:** Médio prazo.

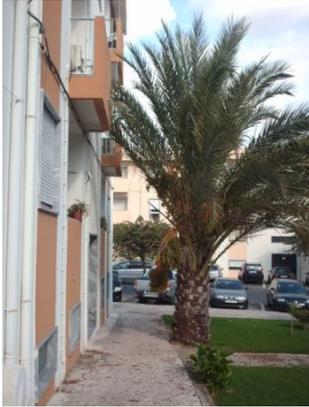
Palmeira plantada muito próxima da entrada do prédio. (Fonte: Ana P. Velinho)

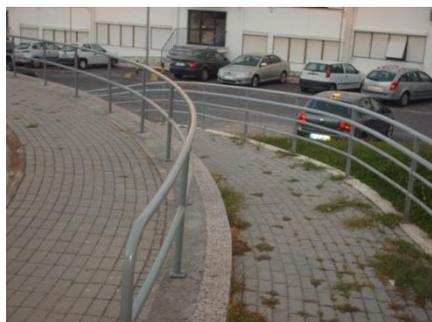
A rampa circular assegura a mobilidade dos utentes. (Fonte: Ana P. Velhinho)

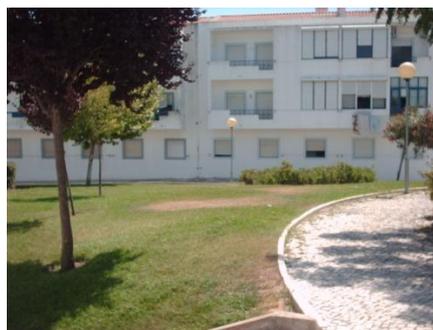
Relvado apresenta sinais de secura. (Fonte: Ana P. Velhinho)

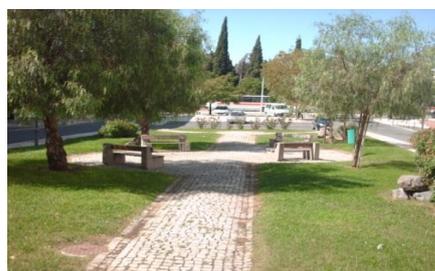
Zona de estadia da Praceta. (Fonte: Ana P. Velinho)

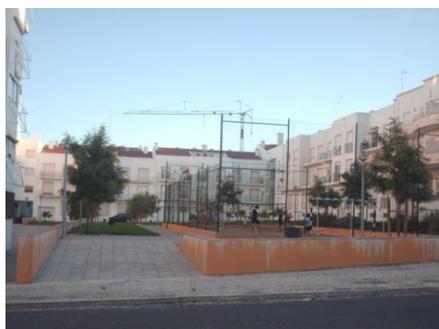
Área de recreio, do Parque das Grevílias. (Fonte: Ana P. Velhinho)

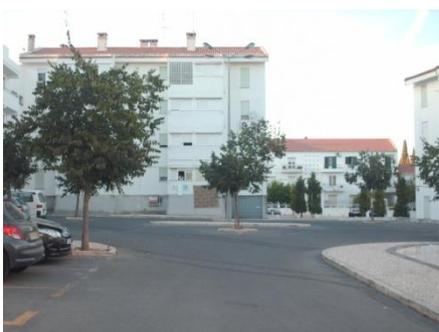
Estacionamento automóvel, na parte Norte da Praceta. (Fonte: Ana P. Velhinho)

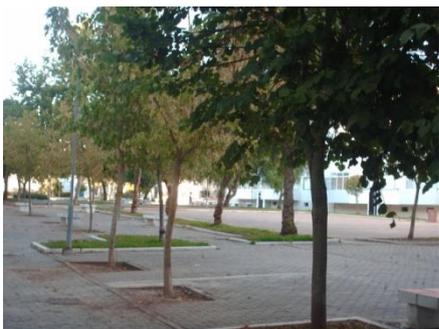
Relativamente à manutenção há a apontar pormenores que podem por em causa a salvaguarda deste lugar e dos seus utilizadores, tais como: a relva apresenta zonas secas; o pavimento junto às árvores encontra-se danificado; há pavimento solto pela praceta; a área pavimentada com saibro possui infestantes e o saibro necessita de ser reforçado. Como tal, as propostas de intervenção vão no sentido de colmatar os pontos focados anteriormente, sugerindo a substituição da relva por outro elemento vegetal, como por exemplo, arbusto de pequeno porte. Não obstante, de um modo geral, a Praceta aparenta uma imagem limpa e segura.

Praceta Al Mutamid. (Fonte: Ana P. Velinho)

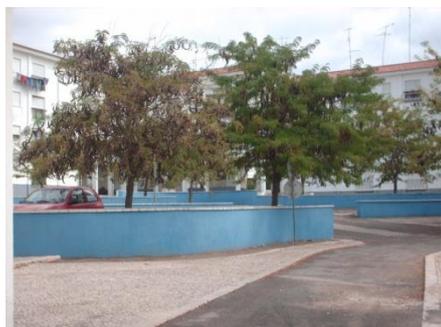
Praceta, cuja utilização é de estacionamento automóvel. (Fonte: Ana P. Velhinho)

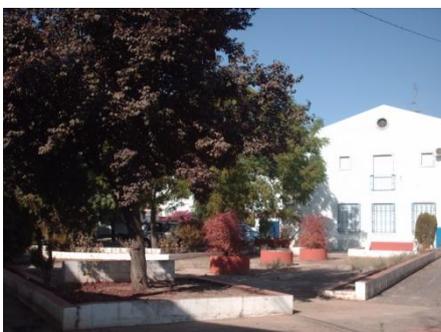
A vegetação mais densa, na extremidade a Norte, origina uma ambiência mais fresca. (Fonte: Ana P. Velinho)

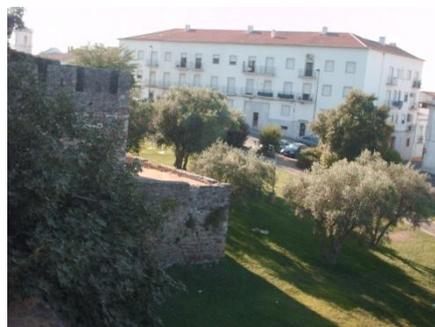
Relevo ondulado, com declive acentuado. (Fonte: Ana P. Velhinho)

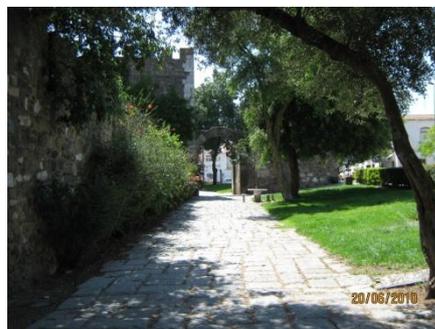
Caminho longitudinal que percorre todo este espaço. (Fonte: Ana P. Velhinho)

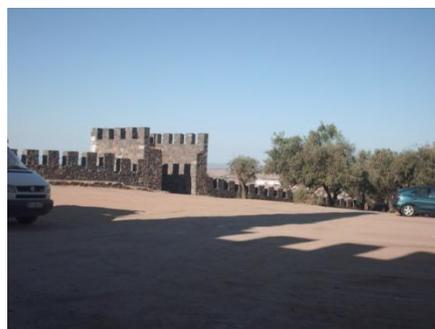
Espaço que se encontra no mesmo nível da entrada do Castelo, utilizado como parque de estacionamento automóvel. (Fonte: Ana P. Velhinho)

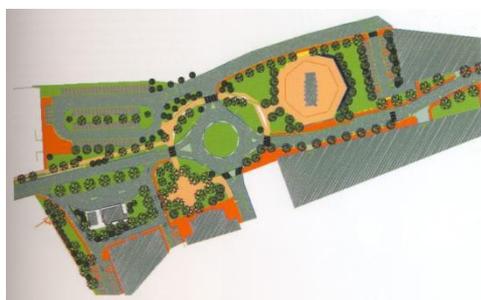
Planta geral do projecto de intervenção do espaço envolvente da Ermida de Santo André e áreas circundantes. (Foto: Polis)

**DATA DE CONSTRUÇÃO:** 2004, projecto da autoria do Arqt.º Paisagista Júlio Moreira, no âmbito do Programa Polis.

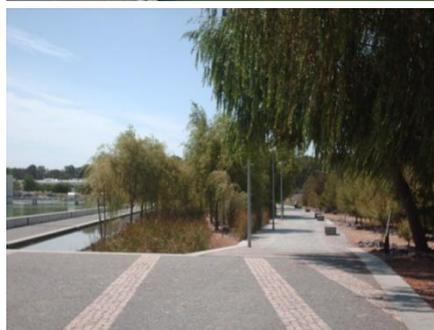
Vegetação de sistema húmido associada a canais de água. (Fonte: Ana P. Velinho)

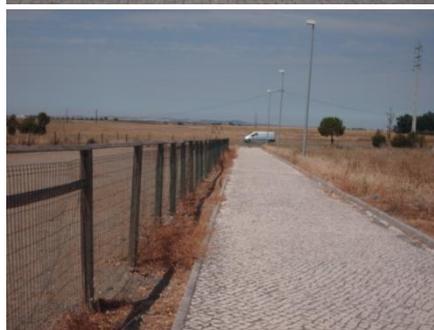
Caminho rectilíneo de ligação ao percurso periférico e ciclovia. (Fonte: Ana P. Velinho)

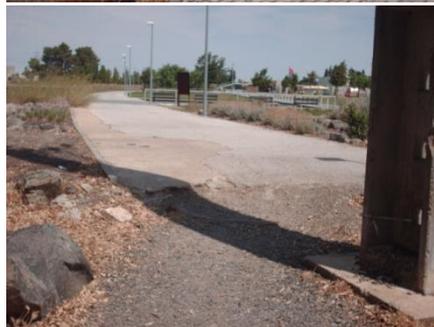
Ligação à mata (espaço contíguo), mal concluída. (Fonte: Ana P. Velinho)

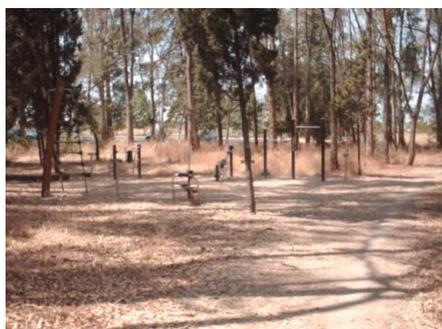
Circuito de manutenção passando por uma estação com aparelhos geriátricos. (Fonte: Ana P. Velhinho)

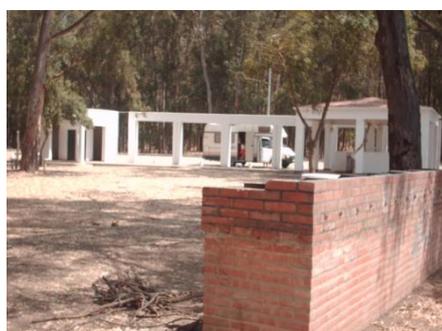
Parque de merendas equipado com casas de banhos, lava loiças e barbecue. (Fonte: Ana P. Velhinho)

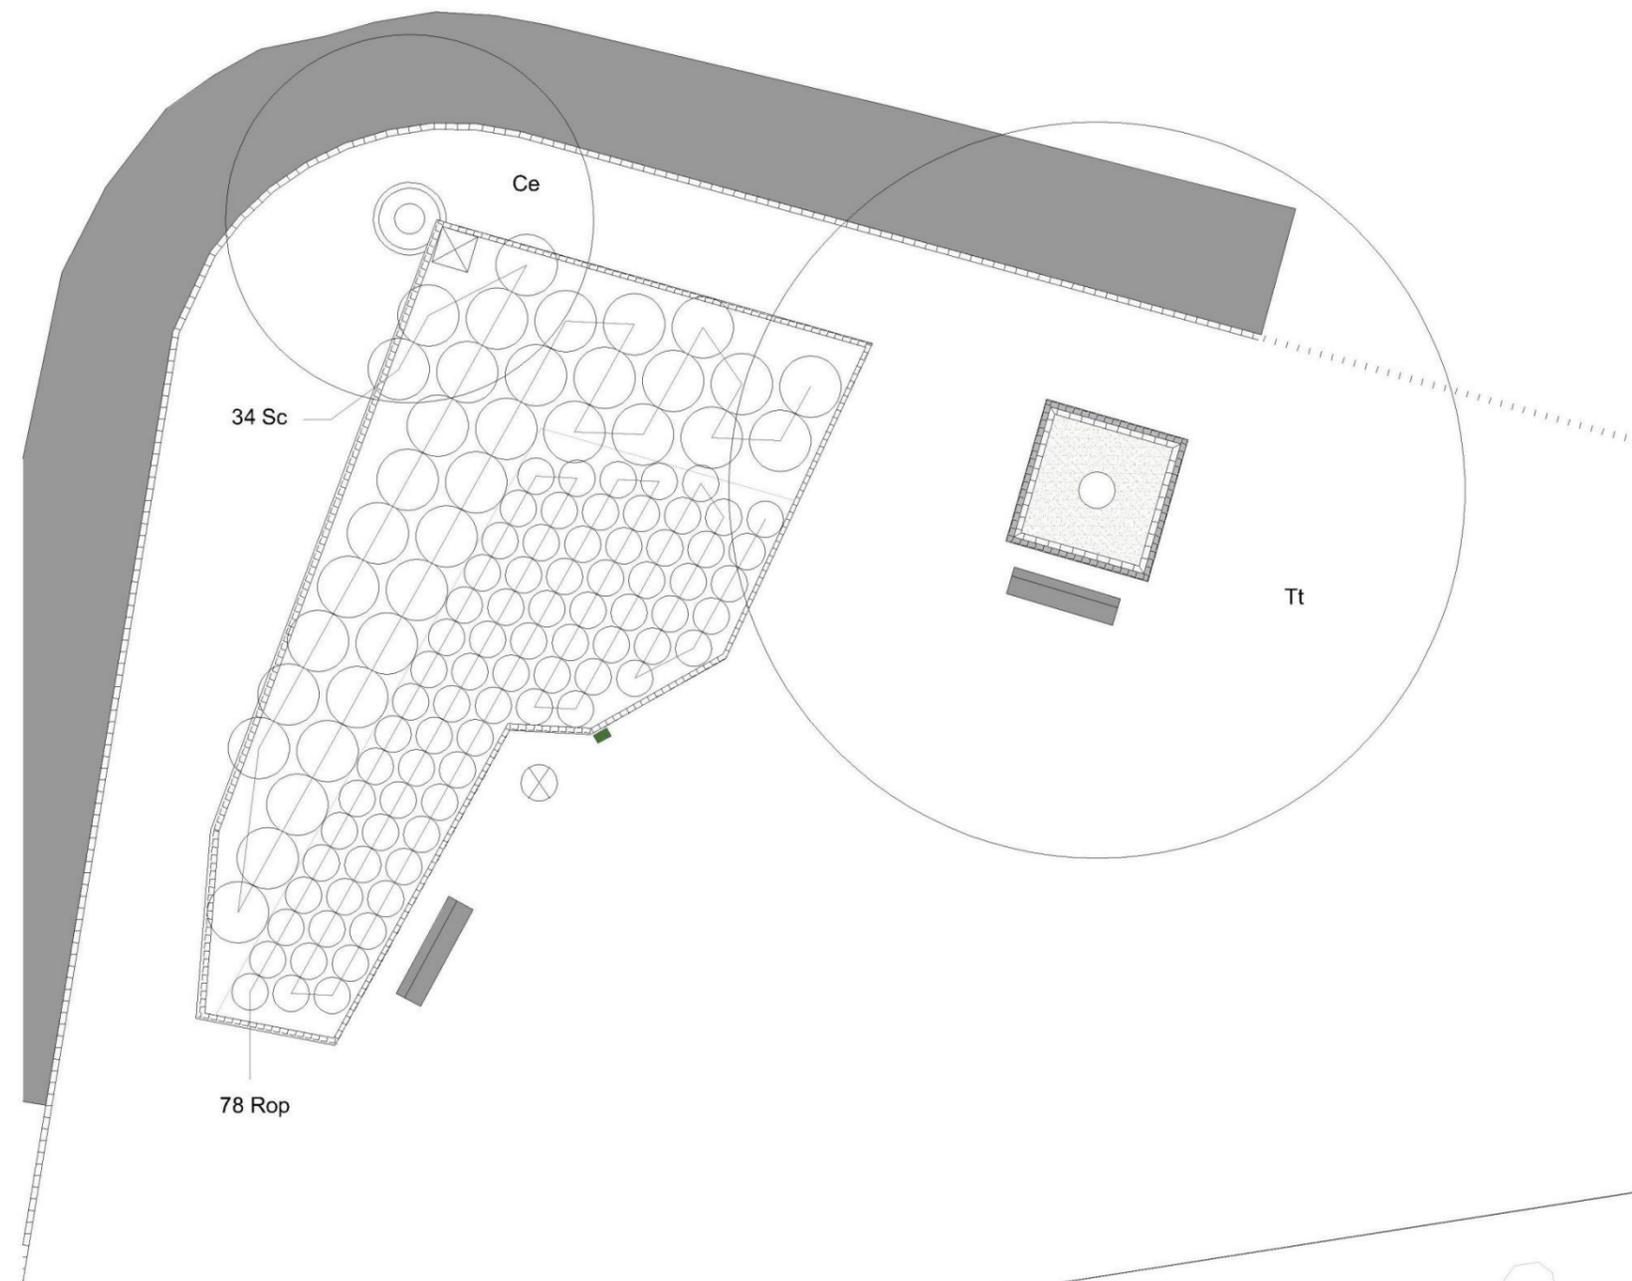
Vegetação Existente			
Árvore	Nome científico	Nome comum	Nº de plantas
Ce	<i>Casuarina equisetifolia</i>	Casuarina	1
Tt	<i>Tipuana tipu</i>	Tipuana	1

Vegetação Proposta			
Arbusto	Nome científico	Nome comum	Nº de plantas
Rop	<i>Rosmarinus officinalis prostratus</i>	Alecrim rastejante	78
Sc	<i>Santolina chamaecyparissus</i>	Santolina	34
