**Projeto de Arquitetura Paisagista, Uma Experiência**

**Mestrado em Arquitetura Paisagista**

Relatório de Estágio

Évora, 2013

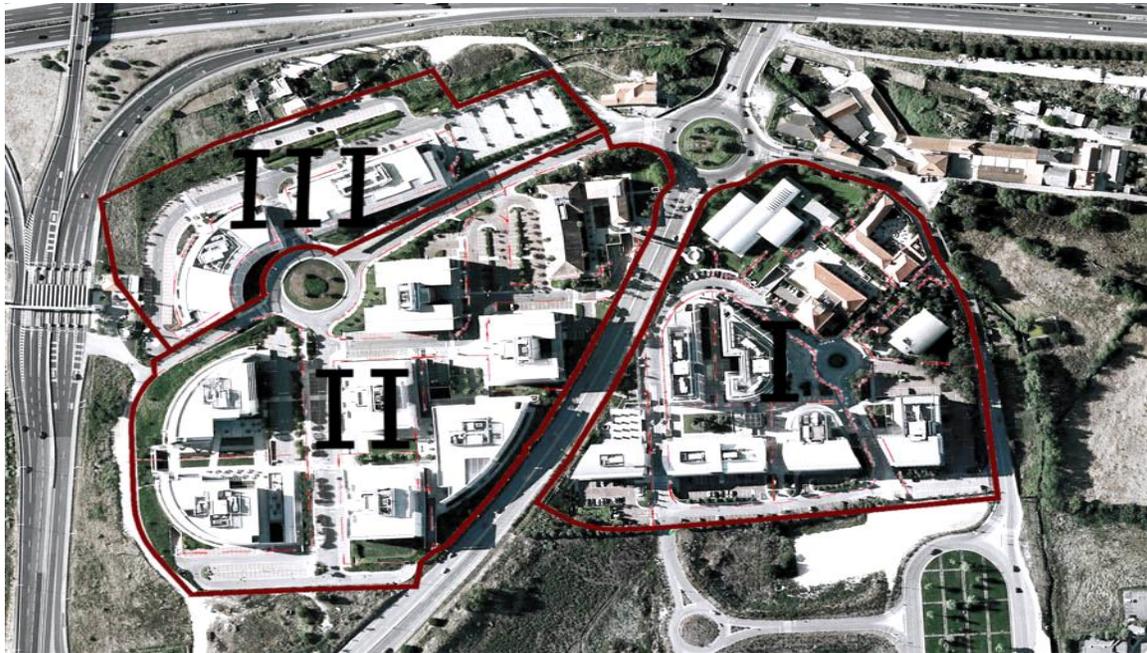
**Fig. 3.** Fotografia aérea, retirada do Google Earth, com sobreposição das zonas e lotes do empreendimento.

Para descrição deste projeto adotámos a estratégia de o expor por zonas (**Fig. 3**), tornando a sua compreensão o mais inteligível possível.

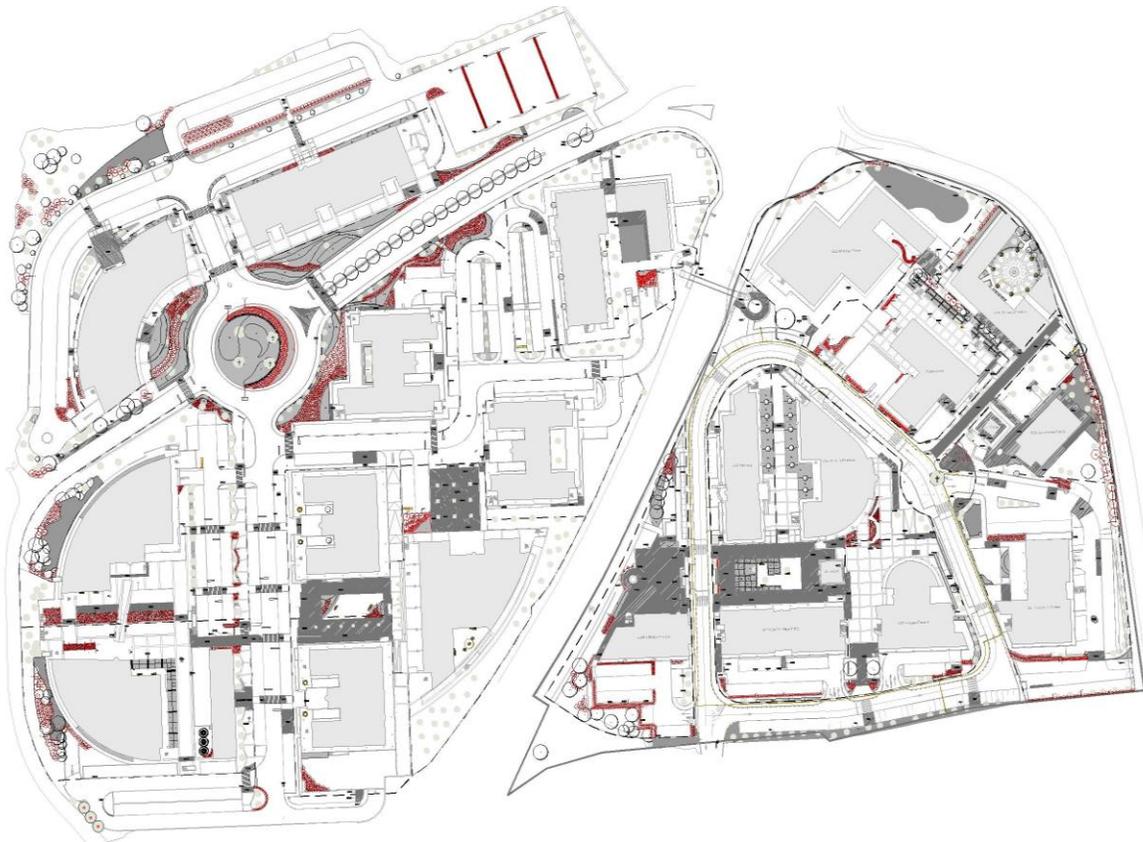
**Fig. 4.** Planta geral de trabalho, com implantação de todas as áreas a intervir. Realizado a escala 1/200 (imagem apresentada sem escala).

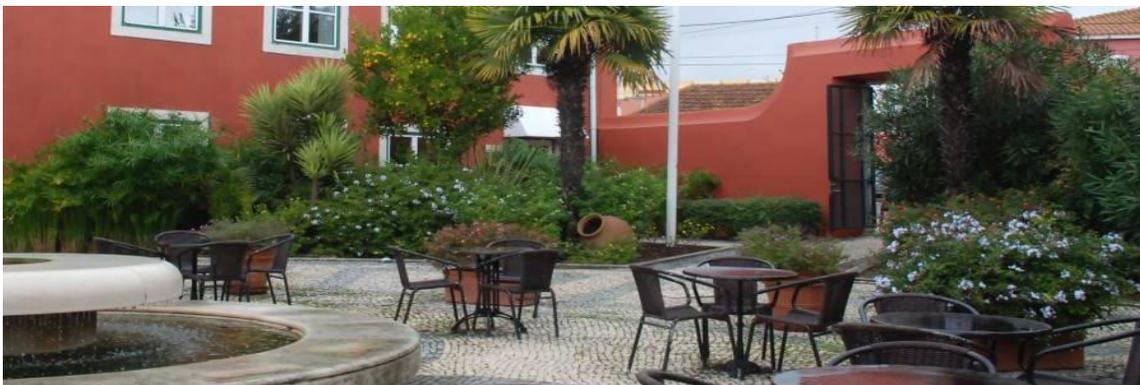
**Fig. 5.** Foto do pátio do Lote Q31/32, e notória a excessiva quantidade de informação, que perturba a leitura do mesmo.

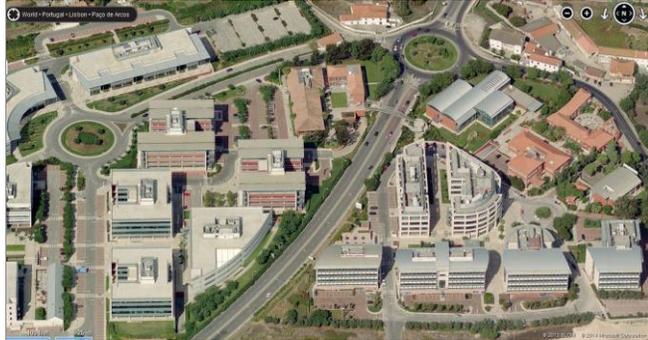
**Fig. 6.** Fotografia aérea, retirada do Bing Maps, onde é possível perceber de forma mais lúcida o tipo de vegetação existente e a relação com edificado.

A traça do edificado dos restantes lotes do empreendimento é naturalmente distinta, tendo linhas e materiais mais contemporâneos. Devido à elevada densidade de edificação, os espaços abertos ocorrem com pouca expressão, e em alguns casos são mesmo exíguos. As áreas plantadas incluem plantas sobretudo com interesse ornamental, maioritariamente exóticas, assinalando-se ainda a consecutiva repetição das espécies plantadas, denotando a existência de um aparente plano de plantação ou incoerência nas plantações (Fig. 6).

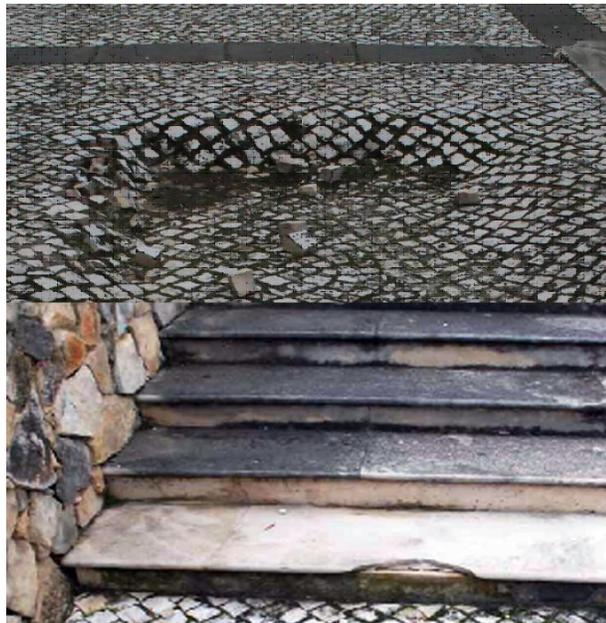
**Fig. 7.** Duas ocorrências, representativas, relativamente a acessibilidade pedonal, na foto superior. Escada com acumulação de detritos e fungos, e também elementos pétreos quebrados. Já na fotografia inferior, exemplo frequente de abatimento de pavimentos. Fotografia pertencente ao levantamento fotográfico efetuado no início desta fase.

A imagem geral acusa a existência de uns lotes mais degradados, outros relativamente bem preservados. O objetivo da requalificação centra-se na melhoria da mobilidade pedonal (Fig. 7), melhoria das áreas plantadas oferecendo uma composição florística mais exuberante e vistosa, conferindo

- Degradação do pavimento e escadas, e abatimento de pavimentos de estacionamento e passeios;
- Estacionamento furtivo e congestionamento de trânsito;
- Abastecimento de água feita através de rede pública, e problemas com o sistema de rega;

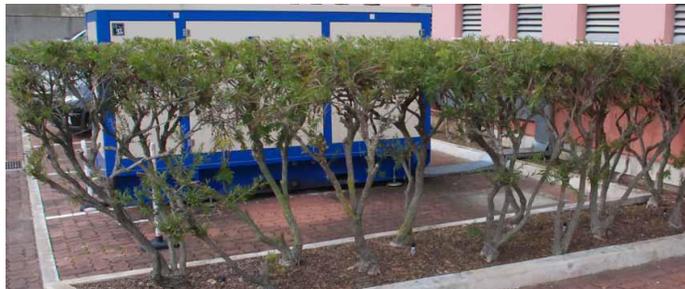
**Fig. 8.** Fotografia representativa de espécies vegetais, descaracterizada e envelhecidos.

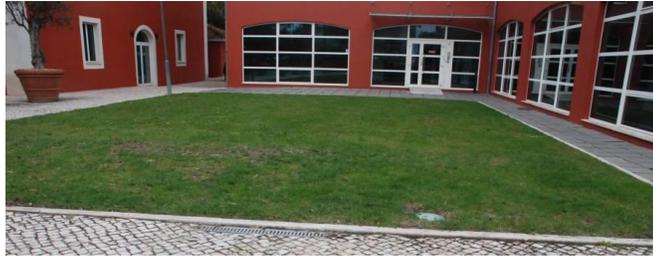
**Fig. 9.** Fotografia do pátio do lote Q36/37, para este relvado sem utilização lúdica foi definida a reconversão num prado de *Trifolium repens*.

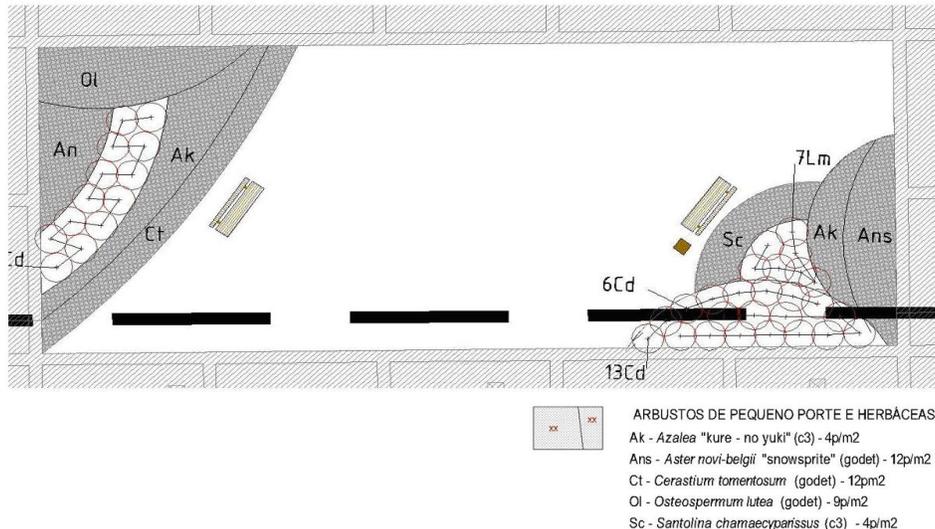
**Fig.10.** Extrato da planta de *Softlandscape*, dos lotes Q53 e Q56, onde anteriormente existia um relvado que não tinha utilização. Desenvolveu-se um espaço mais contido pela vegetação, onde se convida ao seu uso com recurso aos dois bancos de jardim – realizado a escala 1/200 (imagem apresentada sem escala).

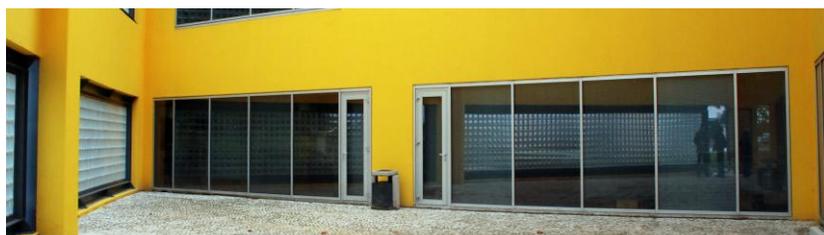
**Fig. 12.** Fotografia do pátio interior do lote Q52, onde foram propostas o mobiliário urbano e plantas “artificiais” por forma potenciar o uso.

- Fornecimento e aplicação de mobiliário urbano (bancos de jardim, papeleiras, vaso borda dupla, resguardos RSU, floreira metálica e plantas “artificiais” (em pátio interior coberto, no lote Q52 ) (**Fig. 12**), apoio para bicicletas, dissuasores).

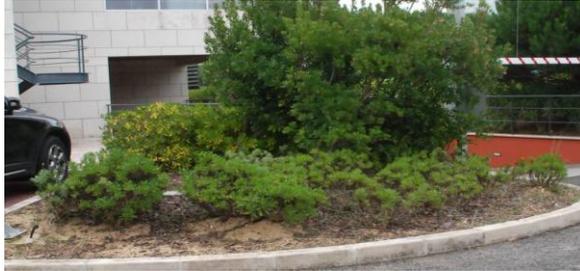
**Fig. 13.** Fotografia do canteiro junto às traseiras do edifício Q60, onde é possível observar o avançado estado de envelhecimento das espécies vegetais.

Relativamente às áreas plantadas, estas apresentam de forma generalizada uma degradação geral das espécies e composição florística desinteressante (**Fig. 13**).

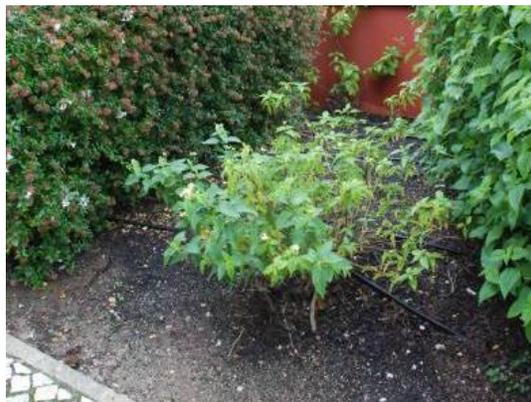
**Fig. 15.** Fotografia representativa de arbustos em senescência. (Q34)

Com base no levantamento elaborado anteriormente, que identifica as áreas de plantação a intervir por degradação ou senescência do material vegetal **(Fig. 15)**,

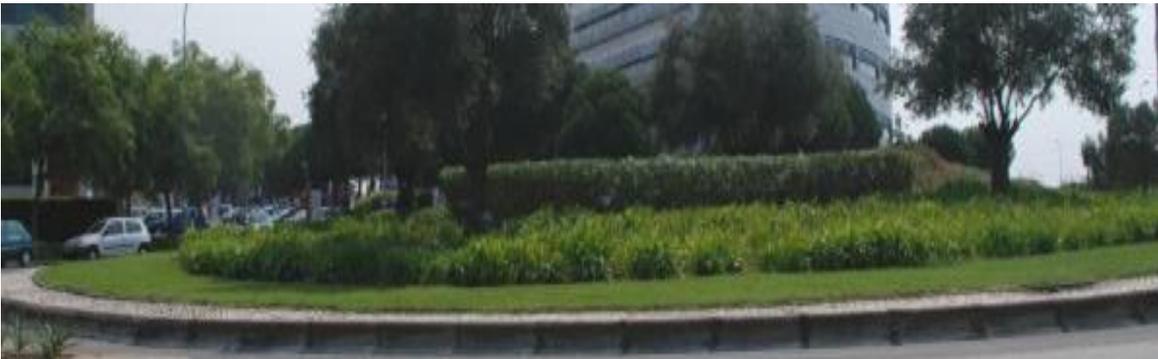
**Fig. 16.** Fotografia da rotunda da Zona II, onde é possível observar os três anéis concêntricos de vegetação e as quatro oliveiras. Toda a área de receção e a zona II foram reformuladas usando o conceito da cor.

adicionar as áreas a entevir nas zonas de relevância ou visibilidade para melhoria do aspeto estético e funcional do empreendimento (Fig. 16).

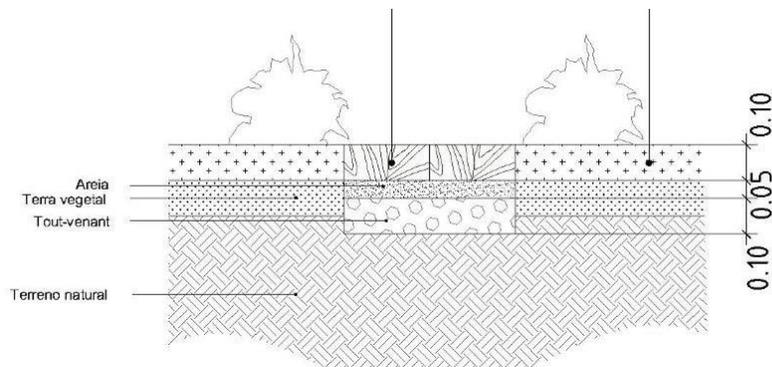
**Fig. 17.** Extrato de pormenor construtivo de sulipas para atravessamento dentro do canteiro de plantas aromáticas, condimentares e medicinais – realizado à escala 1/200 (imagem apresentada sem escala).

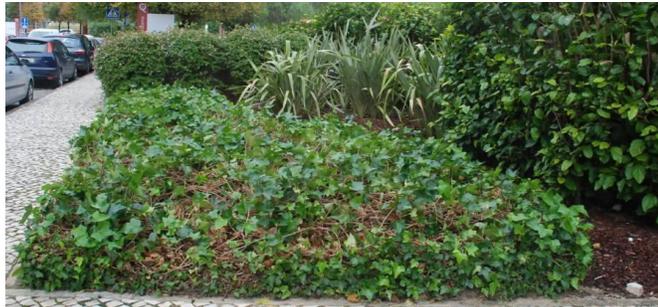
**Fig. 19.** Fotografia recolhida a quando o levantamento fotográfico efetuado no início desta fase, onde se pode observar um canteiro com uma seleção de espécies com um nível cromático monótono.

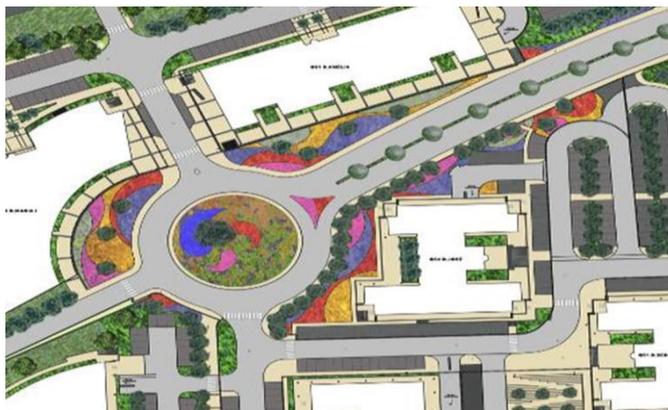
**Fig. 20.** Extrato da planta de espaços abertos da fase de Ante projeto, onde se encontra esquematizada a proposta de desenvolvimento do conceito da cor.

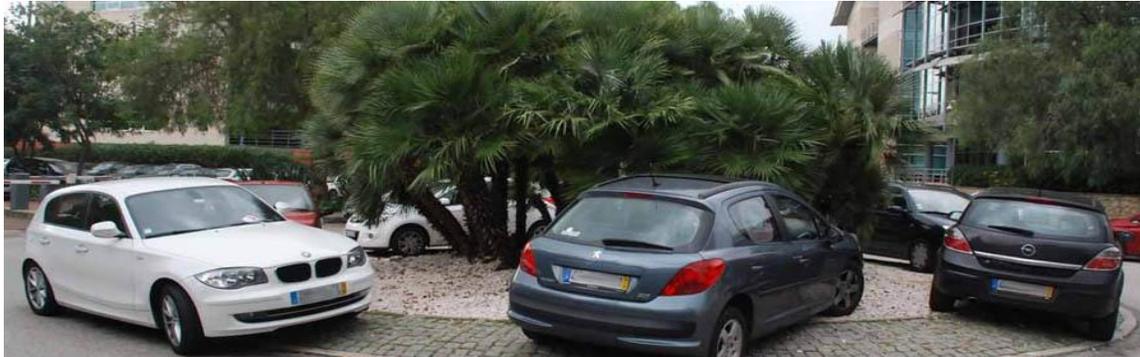
**Fig. 21.** Fotografia representativa do estacionamento furtivo na atual rotunda da zona I, que ocorre um pouco por todo o empreendimento. Esta rotunda deixou de ter utilidade há um ano quando a via passou a ter um sentido obrigatório. Sendo assim, deixará de existir com a reformulação do perfil da via.

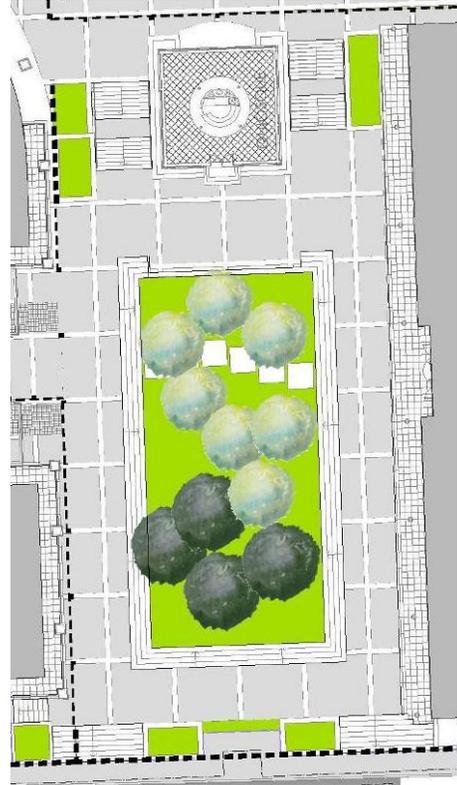
**Fig. 22.** Extrato de levantamento topográfico do canteiro a norte do Q43, onde se pode observar a escassez de informação relativamente à vegetação – realizado à escala 1/200 (imagem apresentada sem escala).

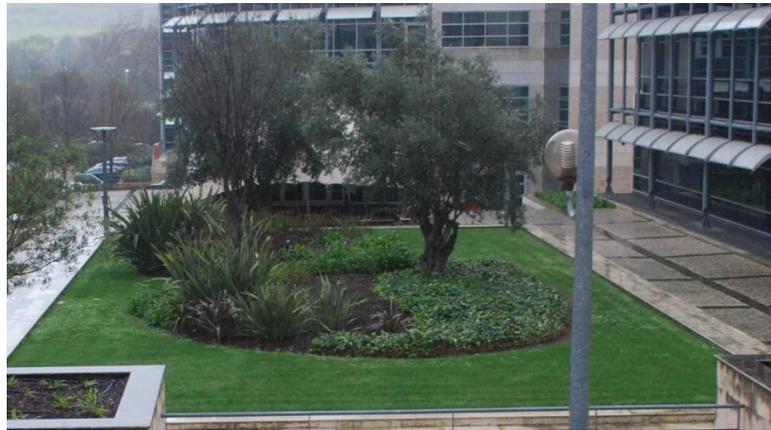
**Fig. 23.** Fotografia do canteiro a norte do Q43, o mesmo da Fig. 17.

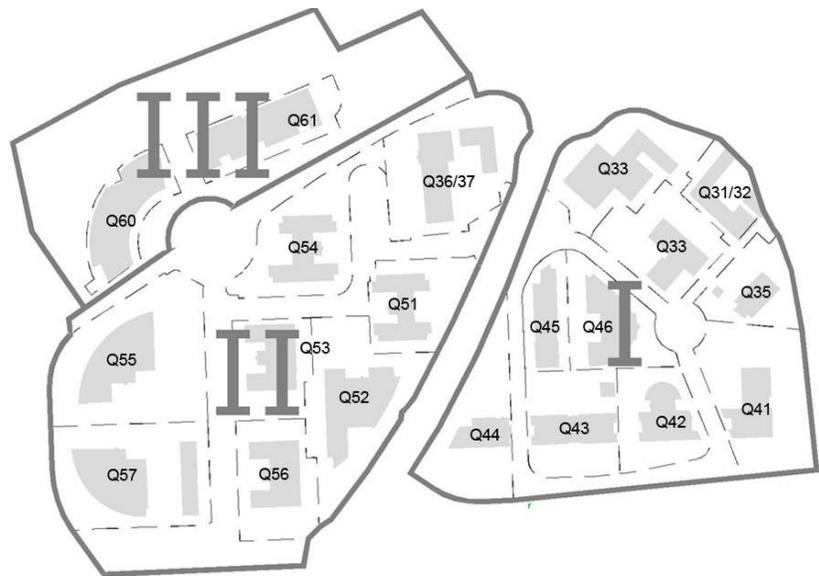
**Fig. 24.** Planta geral do empreendimento com identificação dos lotes e respetivas zonas (imagem apresentada sem escala).

Outra dificuldade que surgiu nesta fase, foi quando os requerentes exigiram que o projeto fosse dividido por lote e por zona pública, o que resultou na fragmentação de 24 frações (20 lotes, 3 zonas públicas, e ponte pedonal), resultando (**Fig. 24**) então na repetição de várias tarefas de multiplicação de informação.

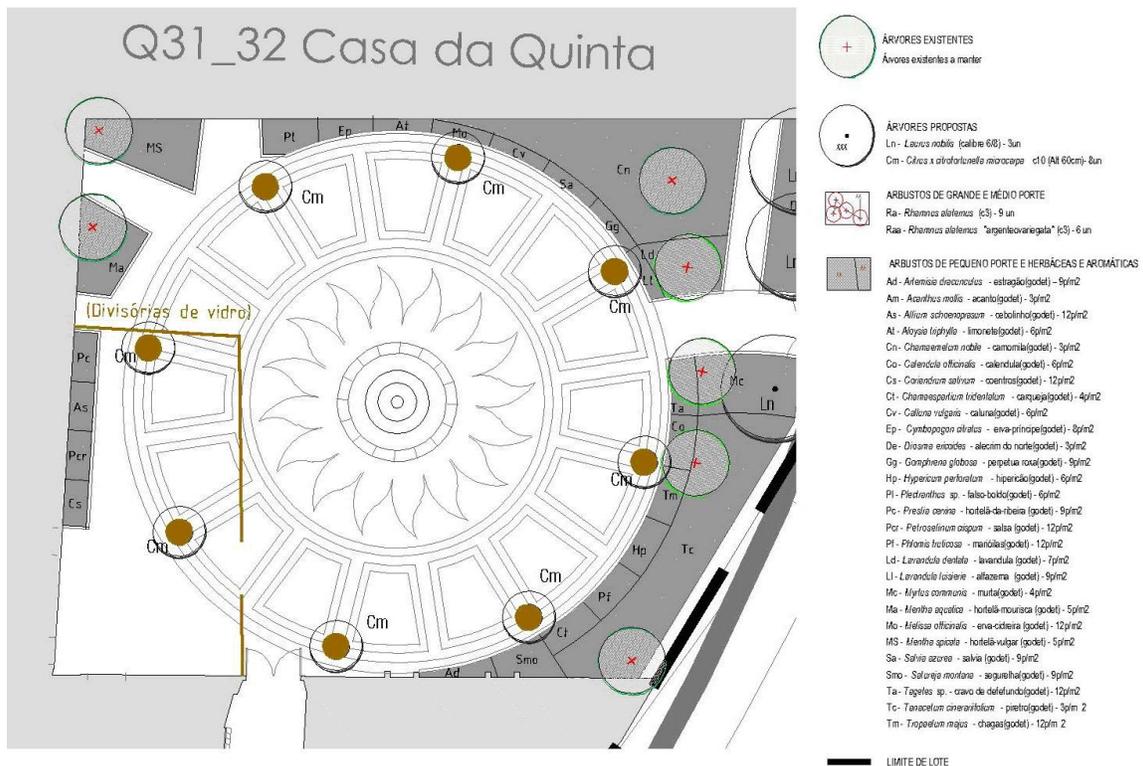
**Fig. 25.** Extrato de planta onde é possível ver as alterações realizadas em *hardlandscape* e *softlandscape*, e dos espaços privados com maior riqueza por ainda existir relação com o edificado original— realizado à escala 1/200 (imagem apresentada sem escala).

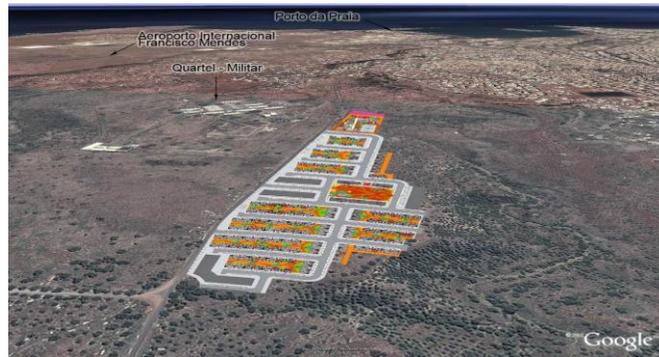
**Fig. 27.** Imagem aérea do Google Earth com sobreposição da planta geral de espaços abertos, onde é possível perceber a relação com os aglomerados periurbanos da cidade da Praia.

Avaliando a imagem aérea (Fig. 27), pode-se concluir que a área em questão é muito plana, com ligeira pendente no sentido descendente Norte-Sul. A Este existe uma via que para Sul vai dar ao centro da Cidade da Praia, e para Norte vai dar à Circular da Praia. Do outro lado existe um Quartel Militar. A Oeste confronta com uma ravina que no seu fundo corre uma ribeira de regime torrencial, que vai desaguar junto ao porto. A Sul e Norte está prevista a continuação do programa Casa Para Todos noutras fases.

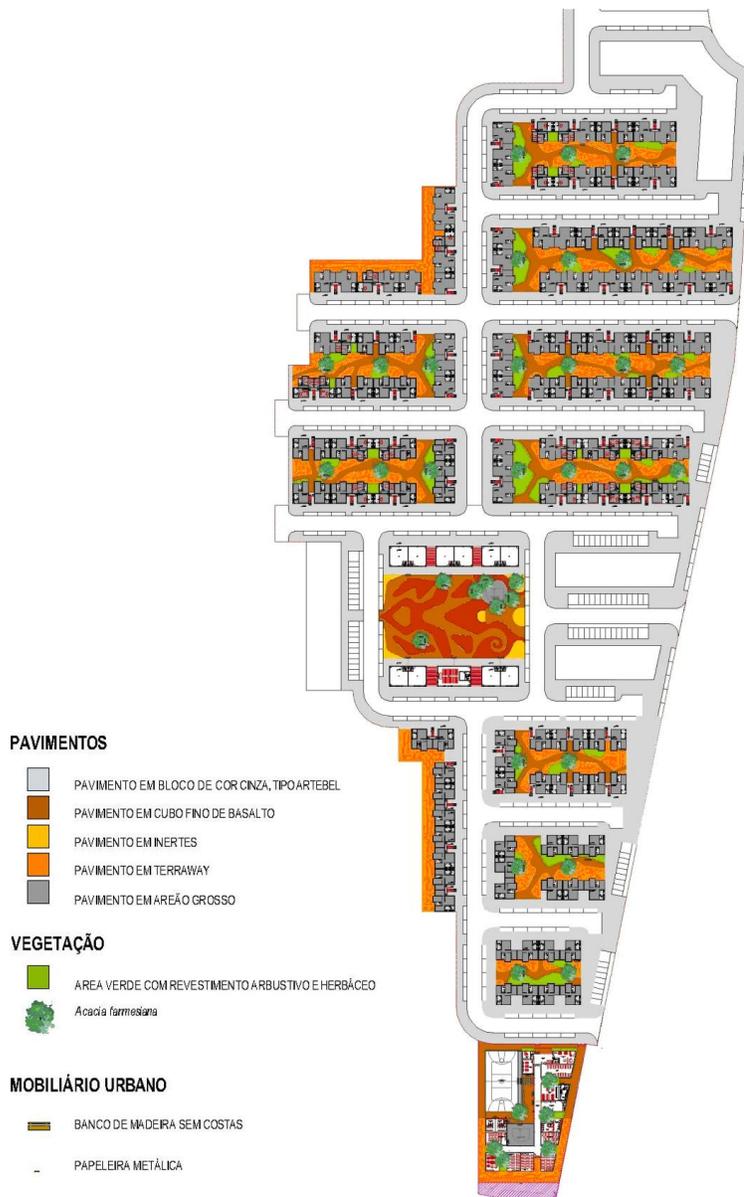
**Fig. 30.** Planta geral dos espaços abertos geomórfica – realizado à escala 1/200 (imagem apresentada sem escala).

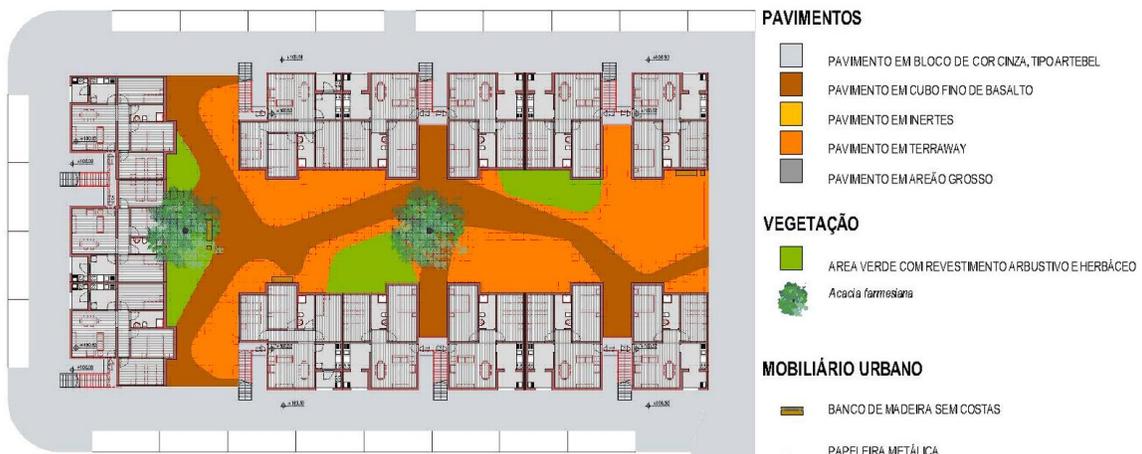
**Fig. 31.** Extrato do plano de espaços abertos, onde é possível ver o desenho de pavimentos usando a linguagem geomórfica – realizado à escala 1/200 (imagem apresentada sem escala).

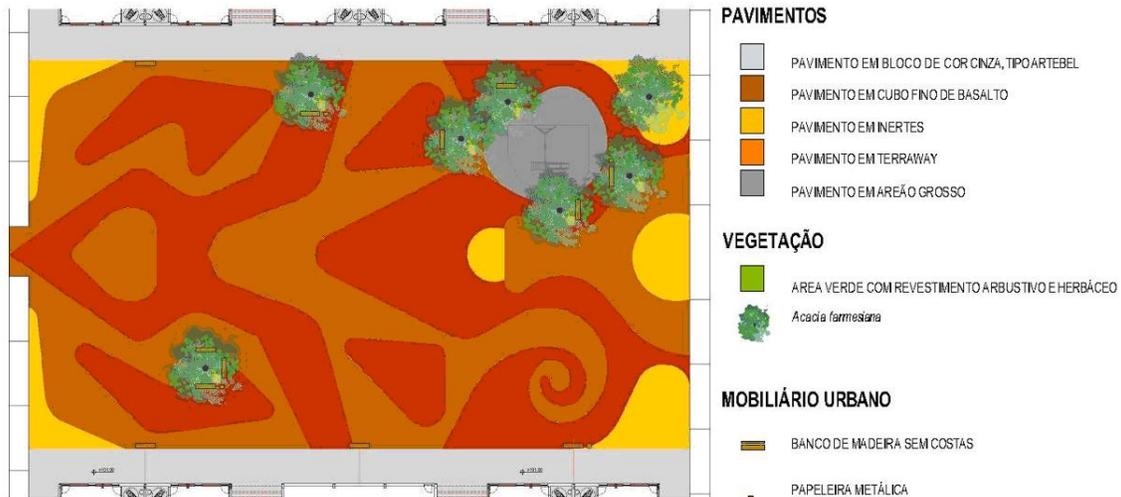
Fig. 32. Extrato da planta de espaços abertos, da zona da praça onde o desenho de pavimentos foi explorado, onde por razões de orientação solar e amenidade se localizou o equipamento infantil e árvore na extremidade da praça – realizado à escala 1/200 (imagem apresentada sem escala).

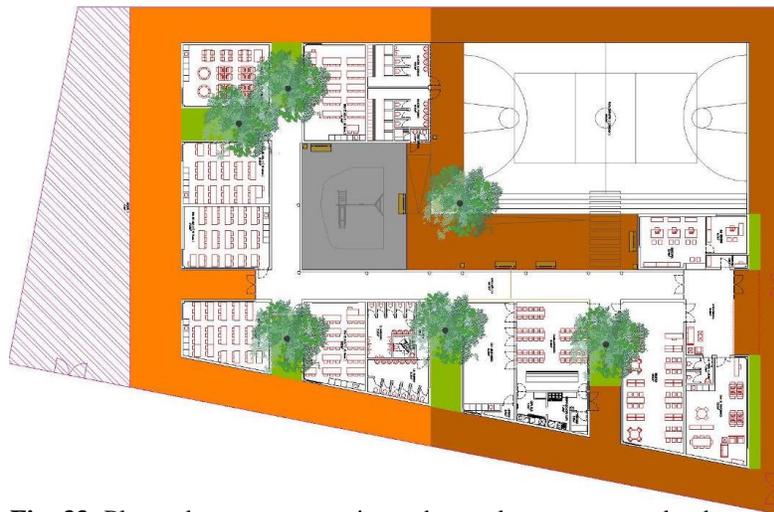
Fig. 33. Planta de espaços exteriores da escola, como se pode observar pela estrita disponibilidade de materiais para pavimentos não foi possível utilizar uma linguagem mais criativa e apelativa – realizado à escala 1/200 (imagem apresentada sem escala).

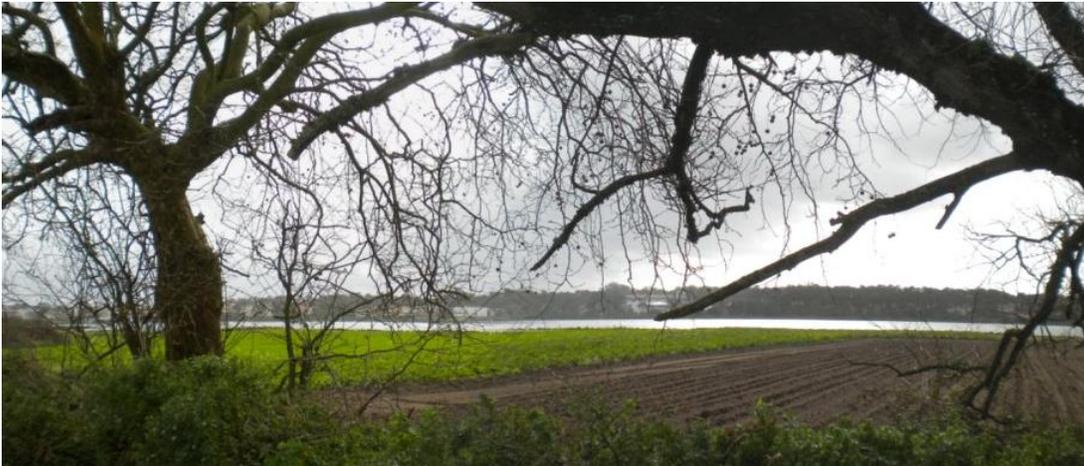
**Fig. 36.** Fotografia do local de estudo na zona onde ainda se pratica agricultura, como se pode observar o terreno é bastante plano, e nesta zona não existe praticamente árvores, excetuando junto à via. Fonte: Imagem cedida pela *Land-Design*.

A nível de uso do solo, a maior parte deste é ocupado com uso agrícola (Fig. 36 e 37), e seguidamente por sapal, sendo que as áreas de menor dimensão são a área de matos e a área plantada de enquadramento.

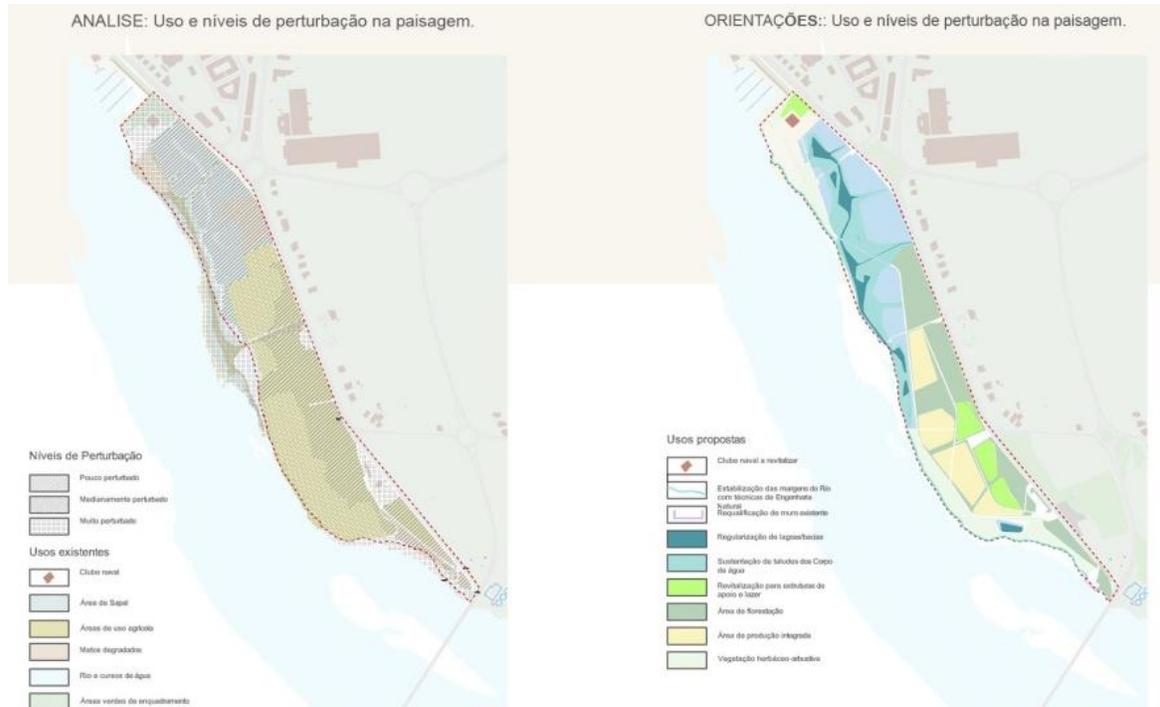
**Fig. 37.** Extrato do painel de análise e orientações da proposta. A imagem da esquerda representa a análise onde podemos observar que atualmente a maioria da área está entre moderadamente a muito perturbada e a maioria da área tem uso agrícola ou sapal. As orientações de proposta seguem no sentido da proteção e Renaturalização dos vários sistemas de transição de transição. (imagem apresentada sem escala).

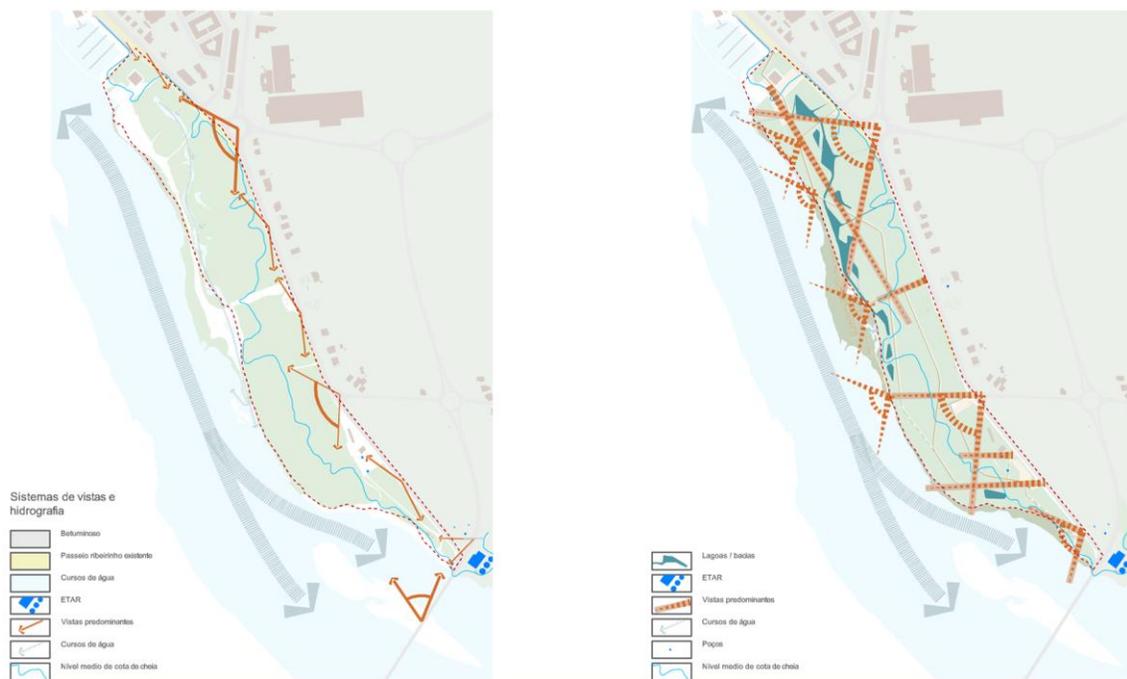
**Fig. 38.** Extrato do painel de análise e orientações da proposta. A imagem da esquerda representa a análise onde podemos observar que atualmente toda a área está bastante exposta no entanto não tem capacidade para utilização, logo só possível observar a partir via.

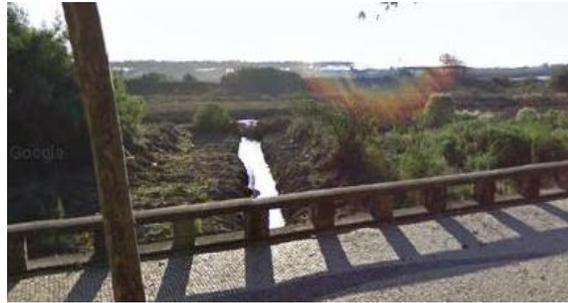
**Fig. 39.** Fotografia retirada do Google Maps, onde podemos observar a vala de descargas pluviais, que segue em direcção ao braço de rio.

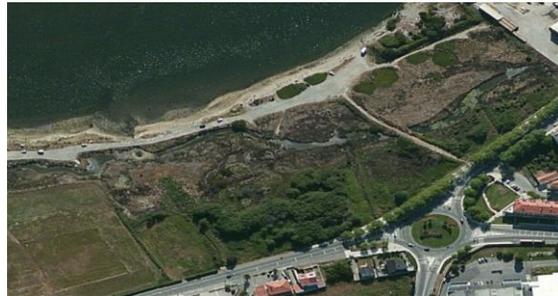
**Fig. 40.** Fotografia aérea, retirada do Google Earth, onde é possível perceber, a importância deste nó de chegada à povoação, e também o quão importante é para o parque este forte ponto de visualização.

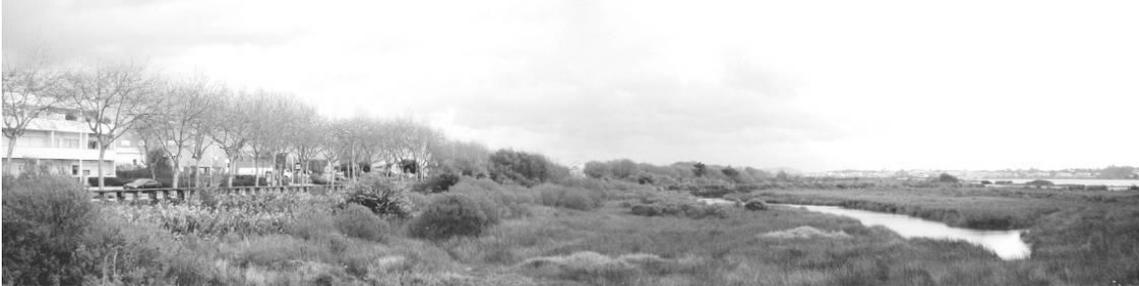
**Fig. 41.** Fotografia panorâmica do limite noroeste do sapal com a área pavimentada do clube náutico, onde pode observar a zona mais preservada do espaço, onde já existe matos desenvolvidos. Fonte: Imagem cedida pela *Land-Design*.

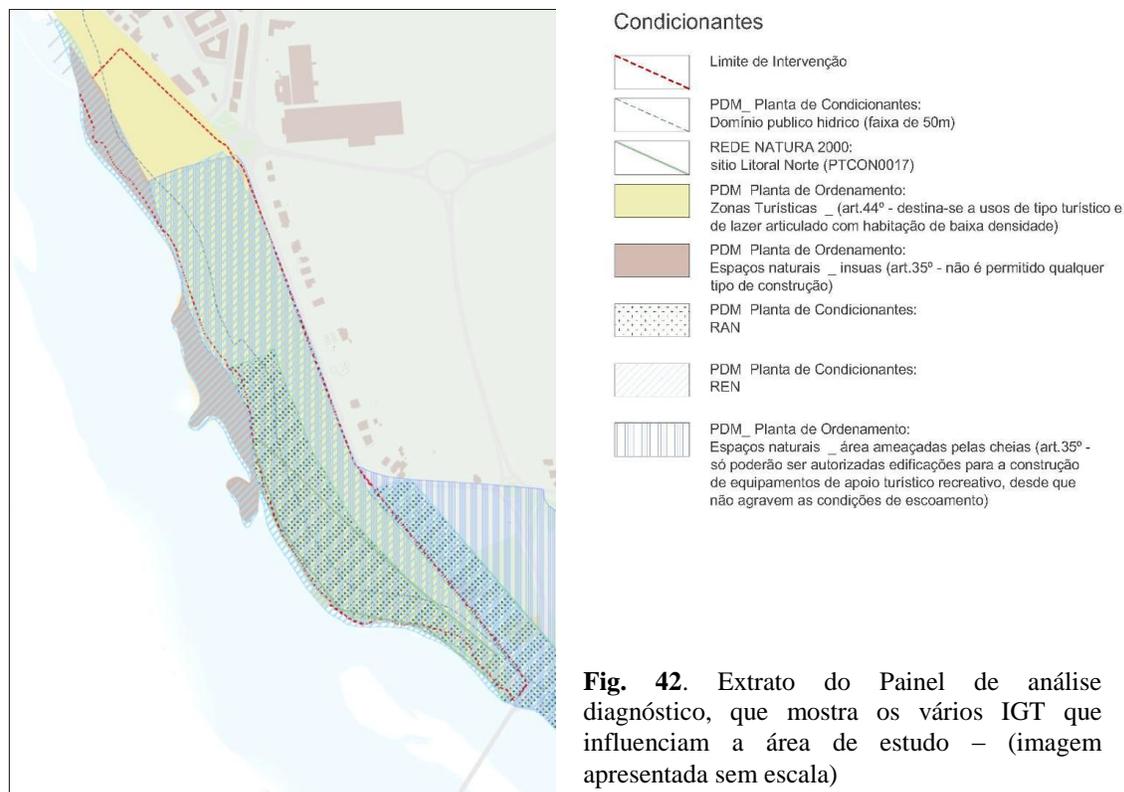
**Fig. 42.** Extrato do Painel de análise diagnóstico, que mostra os vários IGT que influenciam a área de estudo – (imagem apresentada sem escala)

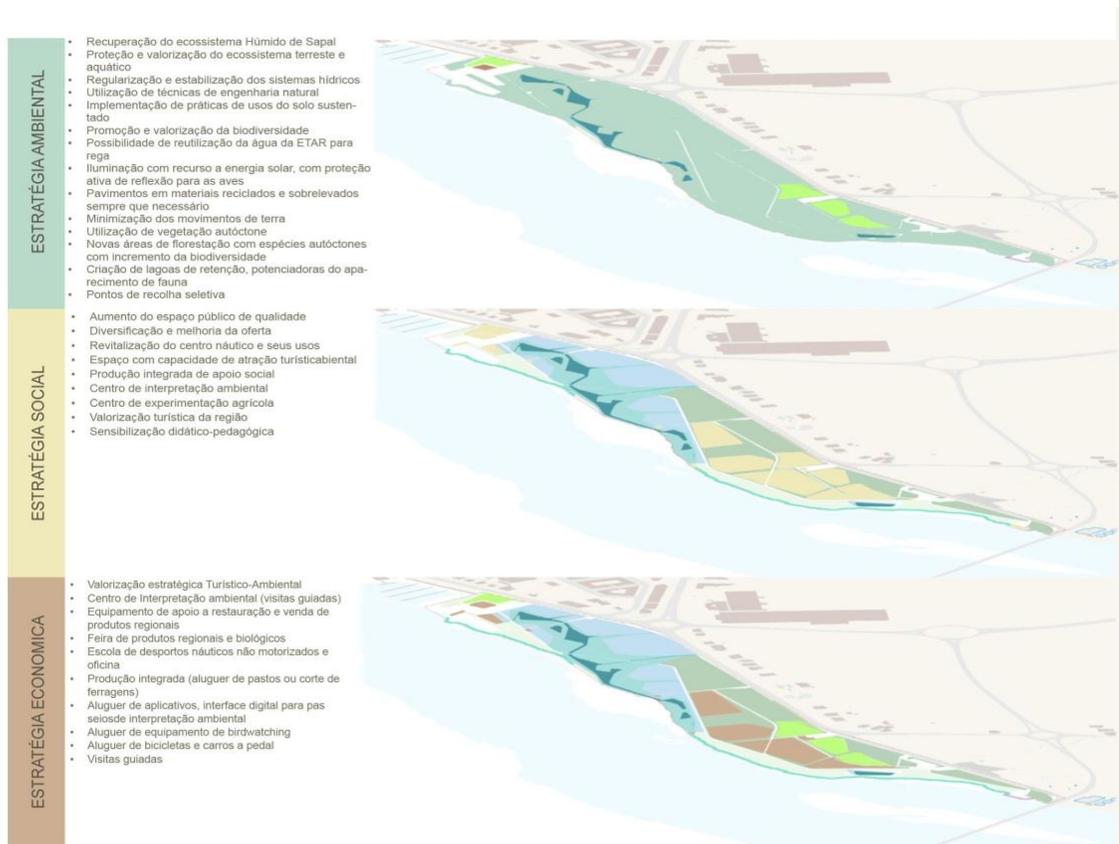
**Fig. 43.** Imagem esquemática, do painel de sustentabilidade, em que do lado esquerdo são apresentadas por tópicos as várias medidas de implementação da estratégia de sustentabilidade ambiental, social e económica, e do lado oposta assinalado onde as mesmas incidem na proposta.

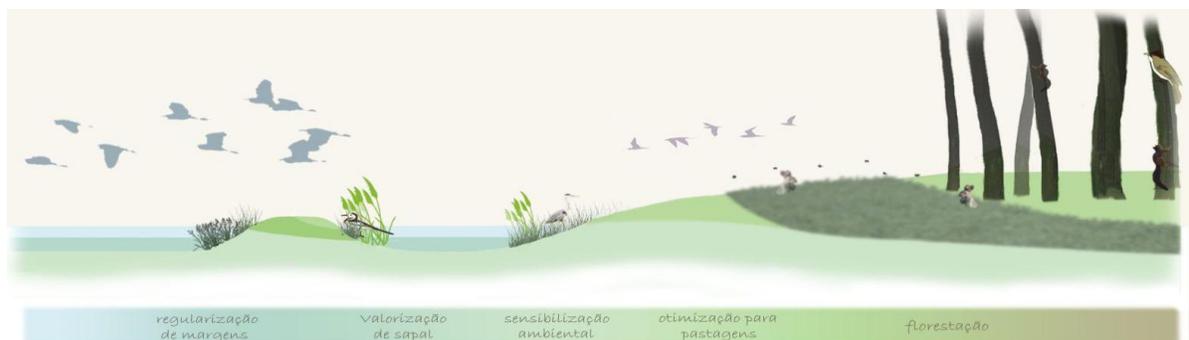
**Fig. 44.** Imagem do painel de sustentabilidade, corte meramente esquemático que demonstra o aspeto teórico da proposta e várias medidas sintetizadas para o conseguir.

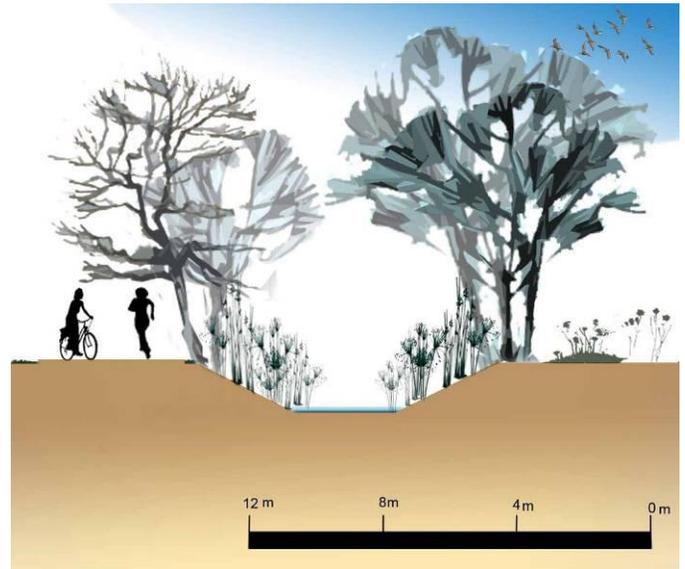
**Fig. 1.** Corte tipo perpendicular à ribeira/vala de drenagem, onde consta a representação de renaturalização com os 3 estratos e também uma faixa para circulação pedonal e/ou ciclável – (imagem apresentada sem escala).

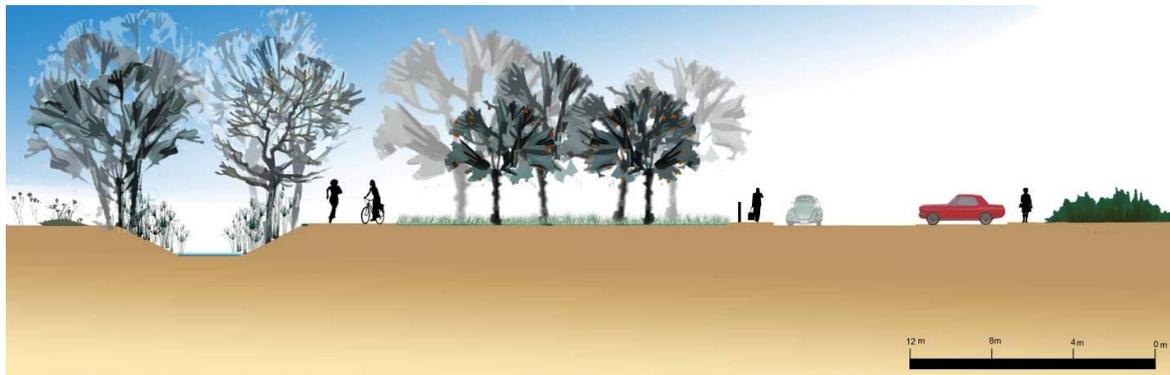
**Fig. 2.** Corte tipo perpendicular à ribeira/vala de drenagem, assim como a relação com a área verde de produção agrícola e via com estacionamento. Como se pode observar, espera-se que este plano preserve e valorize a estrutura ecológica - (imagem apresentada sem escala).

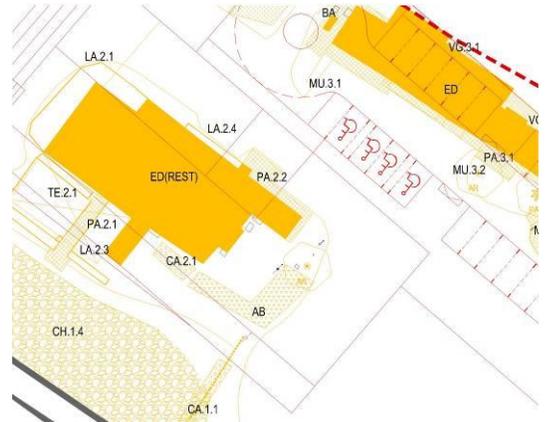
**Fig. 3.** Extrato do plano de demolições e medidas cautelares, onde se podem observar os códigos alfanuméricos que identificam cada mancha de vegetação ou elemento a remover – realizado à escala 1/200 (imagem apresentada sem escala).

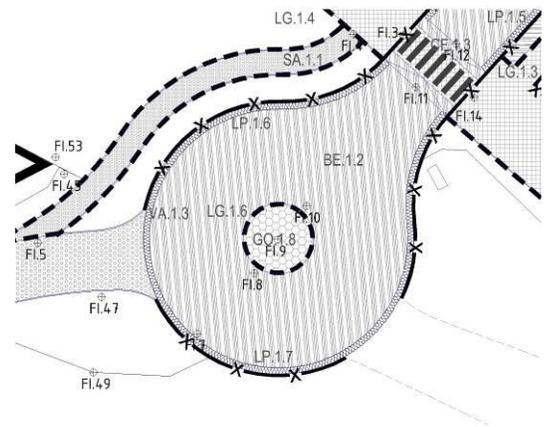
**Fig. 4.** Extrato do Plano de Pavimentos, onde se pode observar os códigos alfanuméricos que identificam cada mancha de pavimento e cada trecho de transição de pavimento - realizado à escala 1/200 (imagem apresentada sem escala).

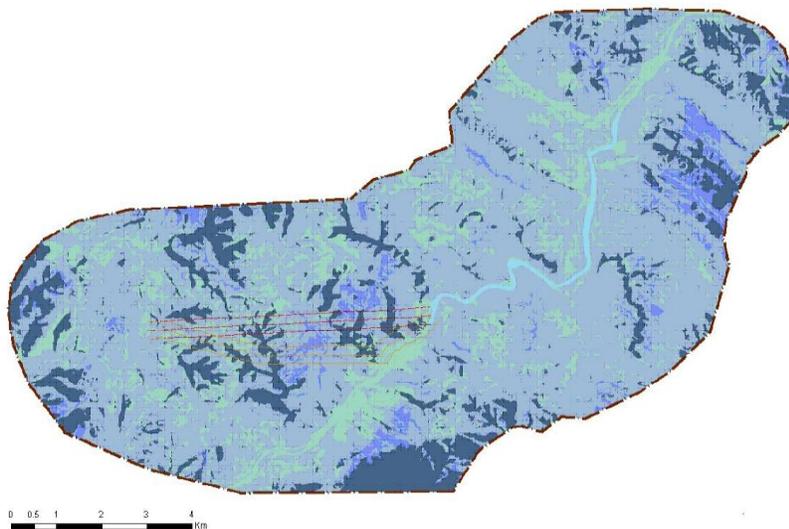
**Fig. 6.** Extrato da Carta de Capacidade de Absorção Visual da Paisagem, fruto do cruzamento da Carta de Declives, Carta do Uso do Solo e Carta de Visualização a partir do troço rio dentro da cota máxima de cheia, para a área de análise de impacte numa envolvente de 3Km. – Realizado à escala 1/10000 (imagem apresentada sem escala)

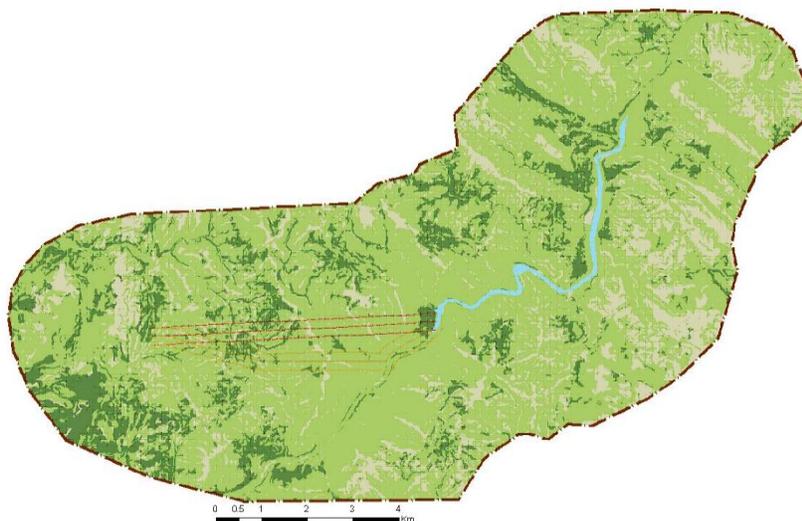
**Fig. 7.** Extrato da Carta de Qualidade Visual da Paisagem, fruto do cruzamento da Carta de Declives com a Carta de Uso do Solo – realizado à escala 1/10000 (imagem apresentada sem escala).

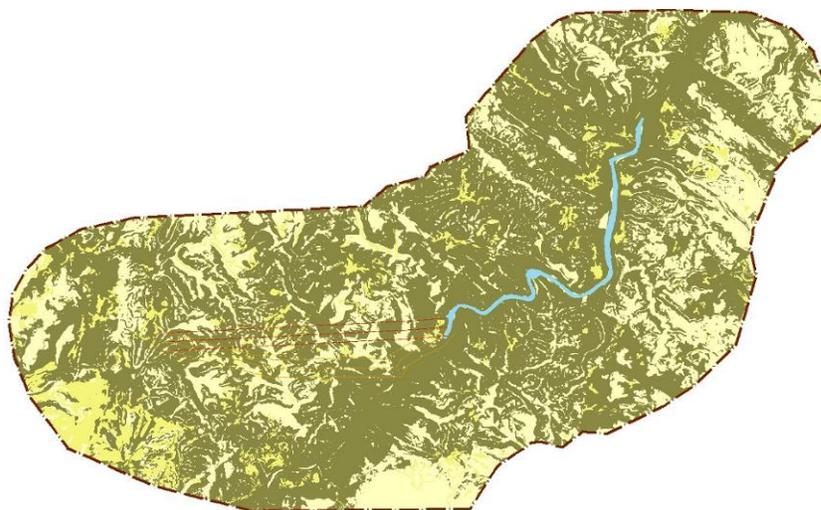
**Fig. 8.** Extrato da Carta de Sensibilidade Visual da Paisagem, fruto do cruzamento da Carta de Capacidade de Absorção Visual da Paisagem com a Carta de Qualidade Visual da Paisagem – realizado à escala 1/200 (imagem apresentada sem escala).
