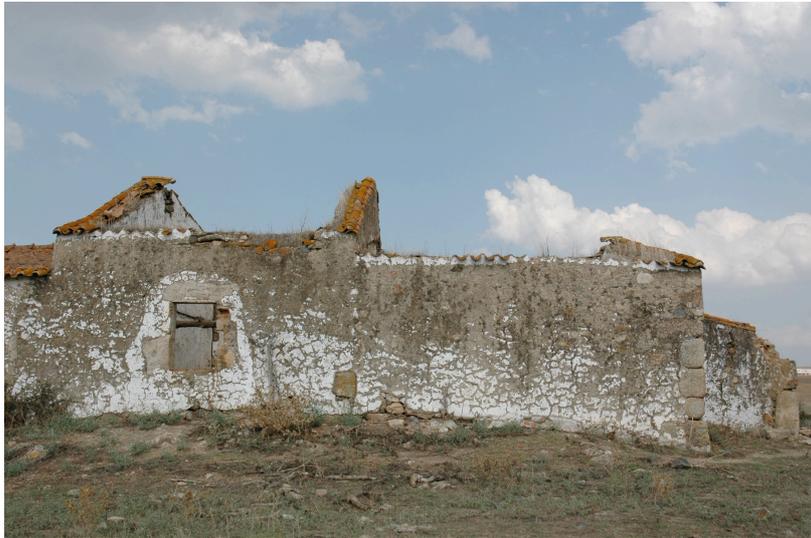
Monte de Marrocos (07.39): cunhais de materiais em granito, nas duas esquinas do lado direito, no Monte de S. Lucas.

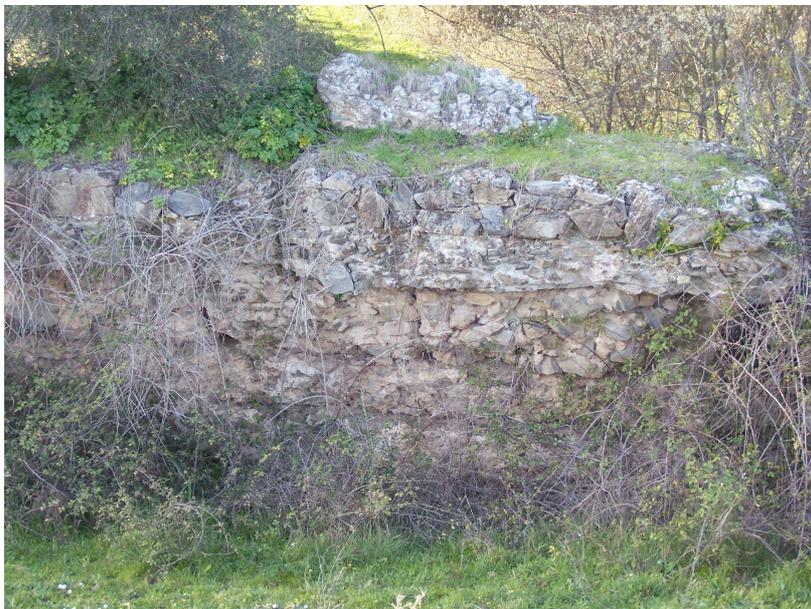
Almarjão (07.43): Vista do aparelho construtivo da barragem

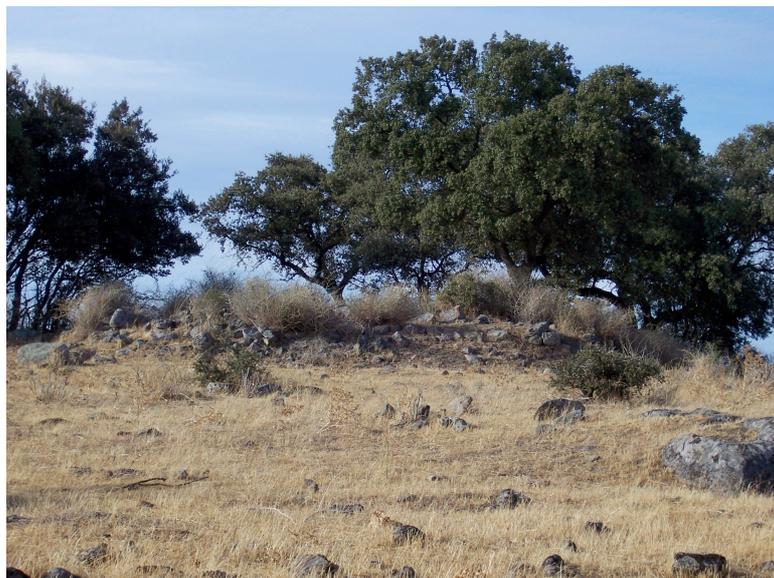
S. Pedro/Silveira (08.11): ruínas da antiga igreja coroando uma elevação onde também se encontram materiais romanos. Na base existe um troço de via.

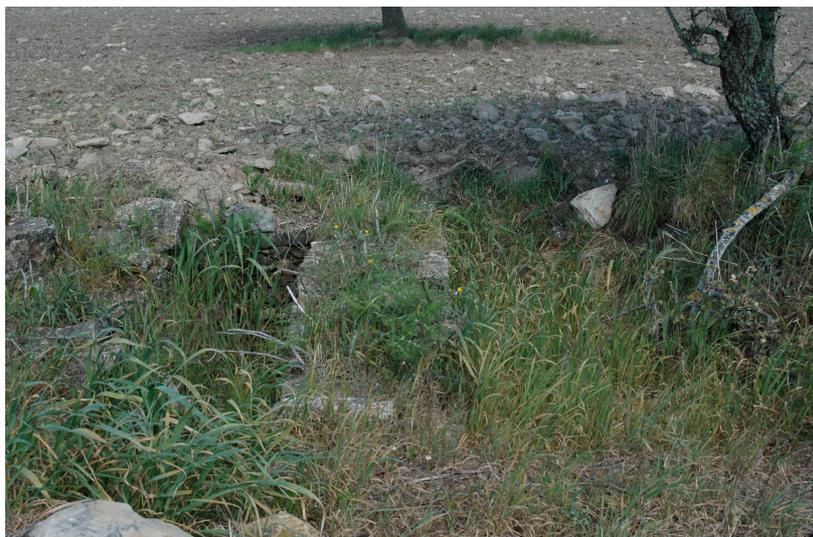
São Romão (08.18): em primeiro plano, estruturas romanas postas a descoberto por uma pequena sondagem arqueológica.

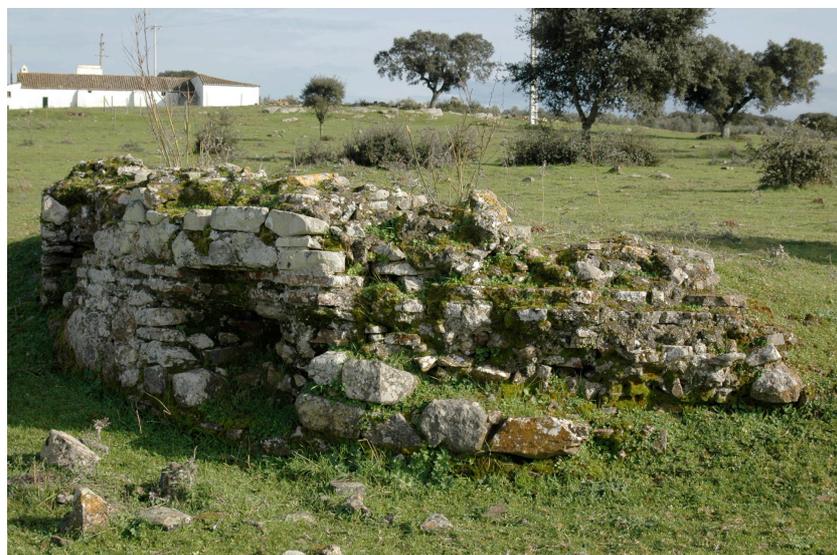
Carrão (08.19): abside pertencente à *pars urbana*.

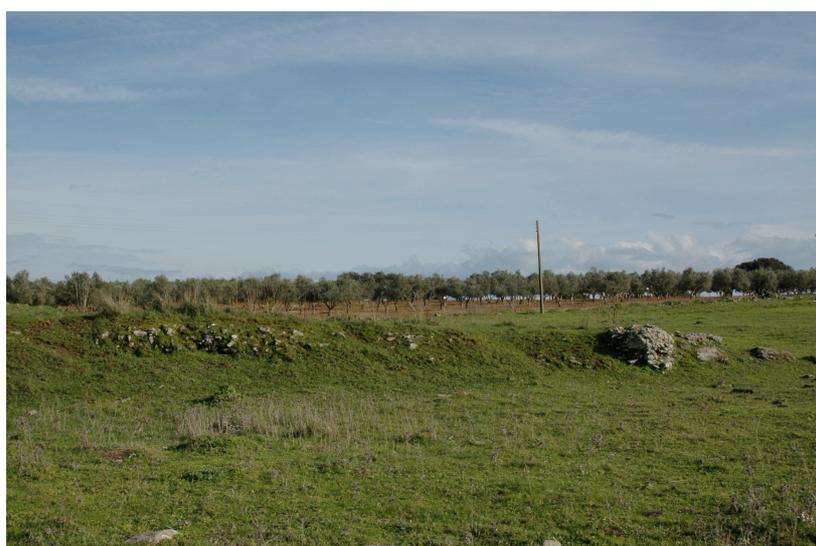
Carrão (08.19): paredão de barragem, junto ao edifício termal. No olival ao fundo estaria situada a necrópole de Chaminé (08.20).

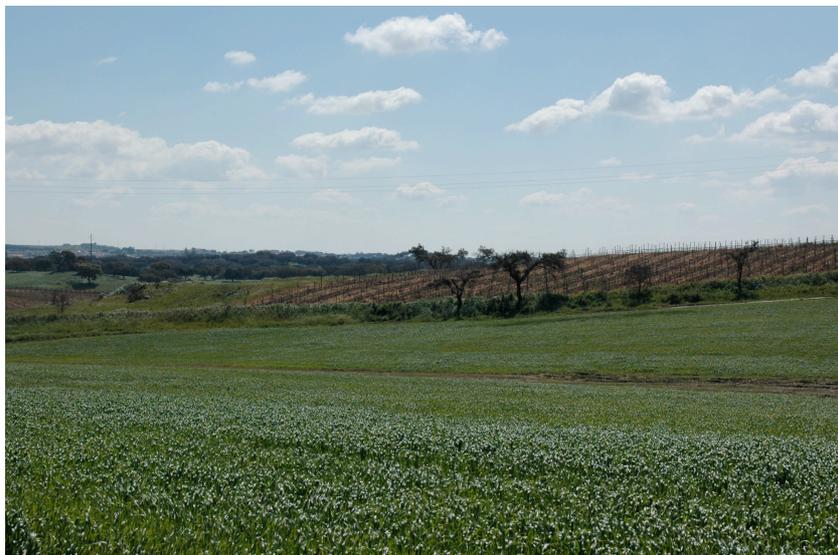
Farisoa: vista do local apontado para a implantação do sítio 1 (08.25., onde efectivamente foram encontrados vestígios) a partir do sítio 2 (08.26).

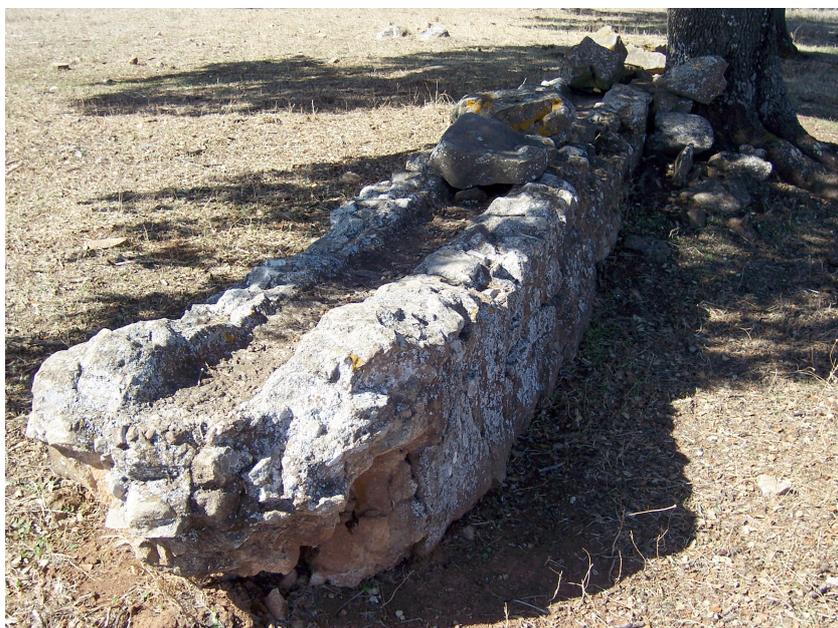
Pomarinho de Torre das Arcas (08.29): troço conservado de conduita de água, provavelmente a terminação de um aqueduto.

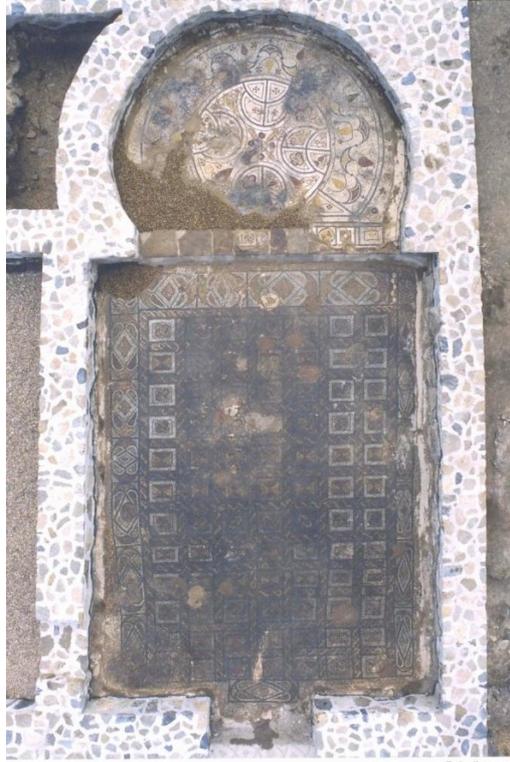
Quinta das Longas (08.38): pavimento da sala 5 constituído por figuração de um *chrismon* no centro da abside. Fotografia de Danilo Pavone gentilmente cedida por António Carvalho (Projecto PEVLONG).

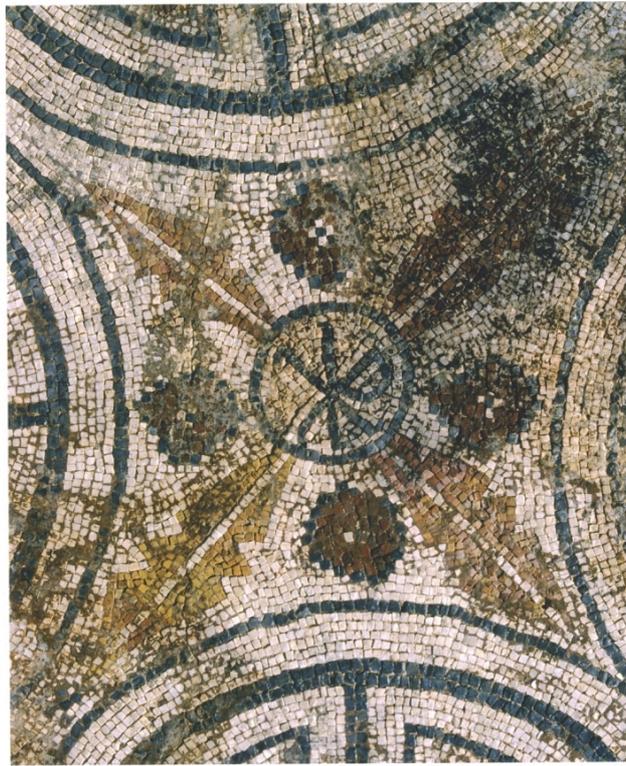
Quinta das Longas (08.38): pormenor do *chrismon* no centro da abside da sala 5. Fotografia de Danilo Pavone gentilmente cedida por António Carvalho (Projecto PEVLONG).

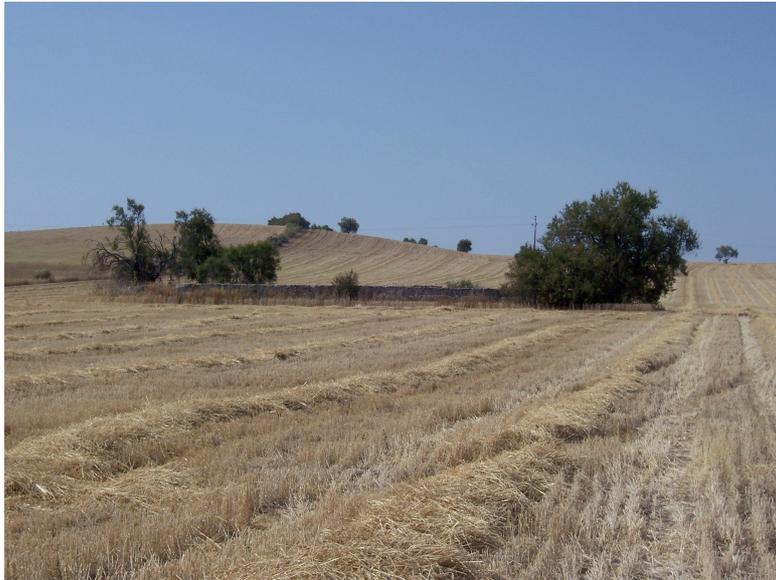
Correio-Mor (08.40): imagem geral do tanque.

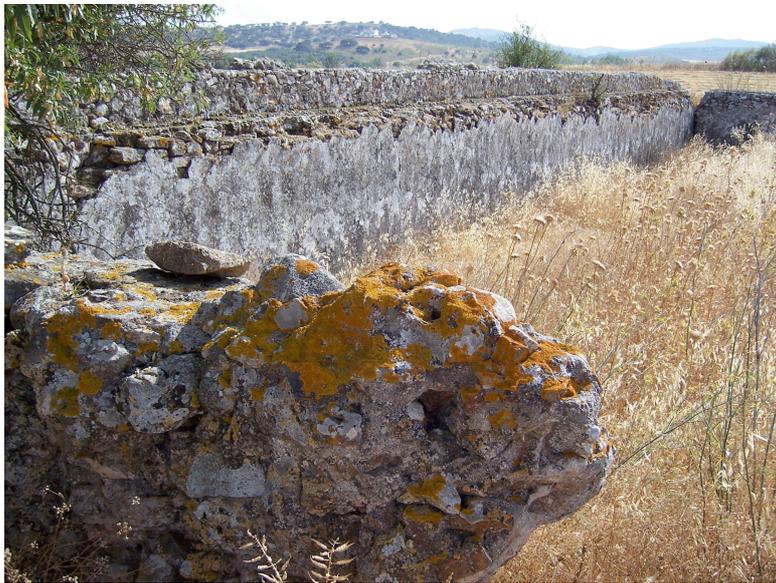
Correio-Mor (08.40): imagem parcial do interior do tanque a partir da parede este.

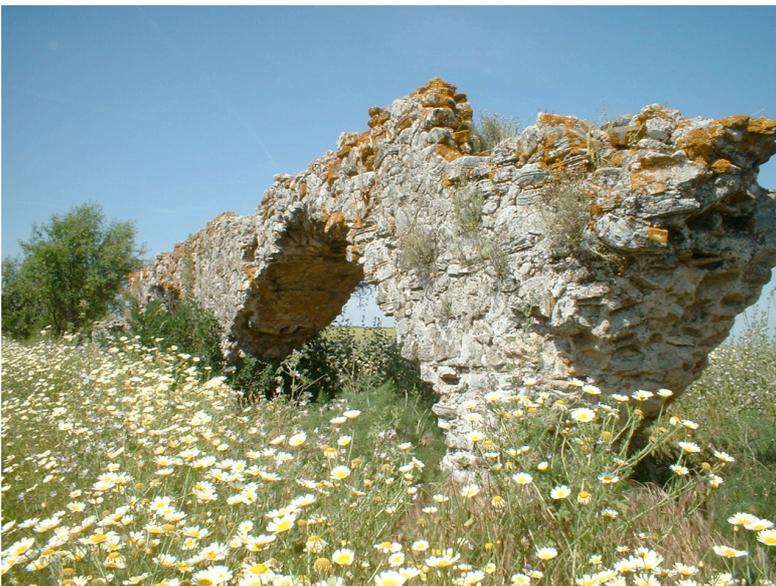
Correio-Mor (08.40): vista parcial do aqueduto.
