ANEXOS

A casa-pátio de Goa - um estudo para a sua recuperação

D i s s e r t a ç ã o d e M e s t r a d o e m
Recuperação do Património Arquitectónico e Paisagístico

Lista de Casas Visitadas e Registradas em Ficha (universo de estudo)

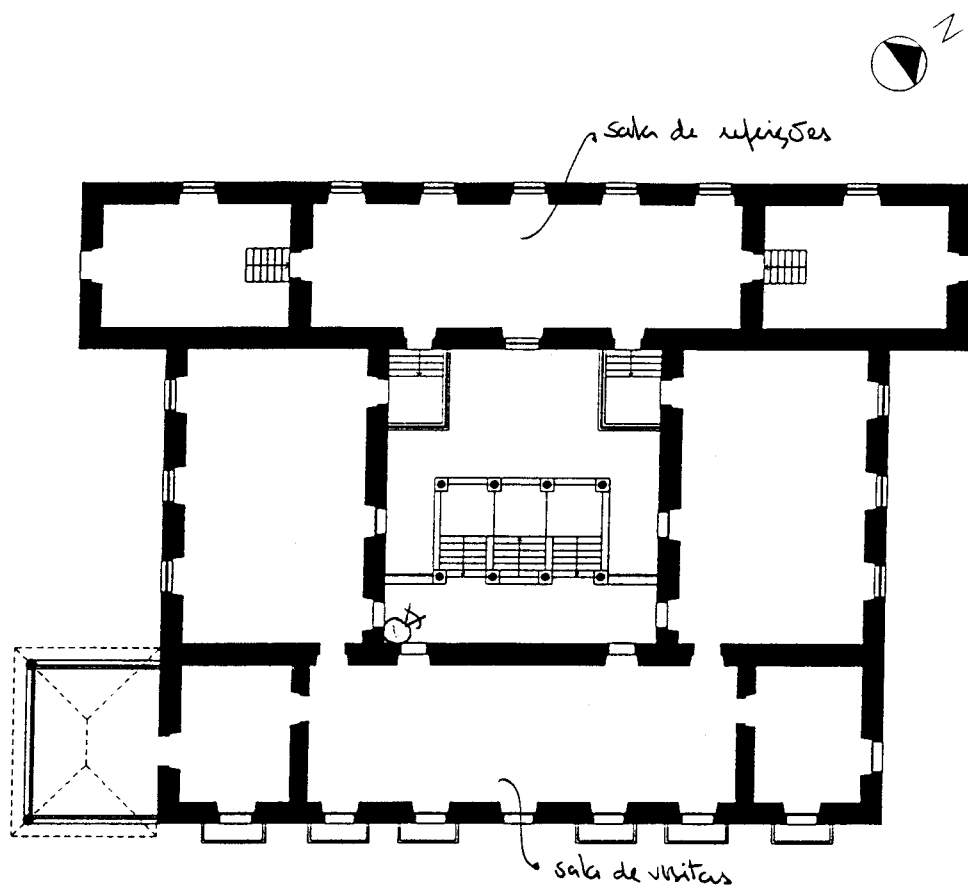
28. Planta do piso principal

CASA PROENÇA
CALANGUTE - GOA

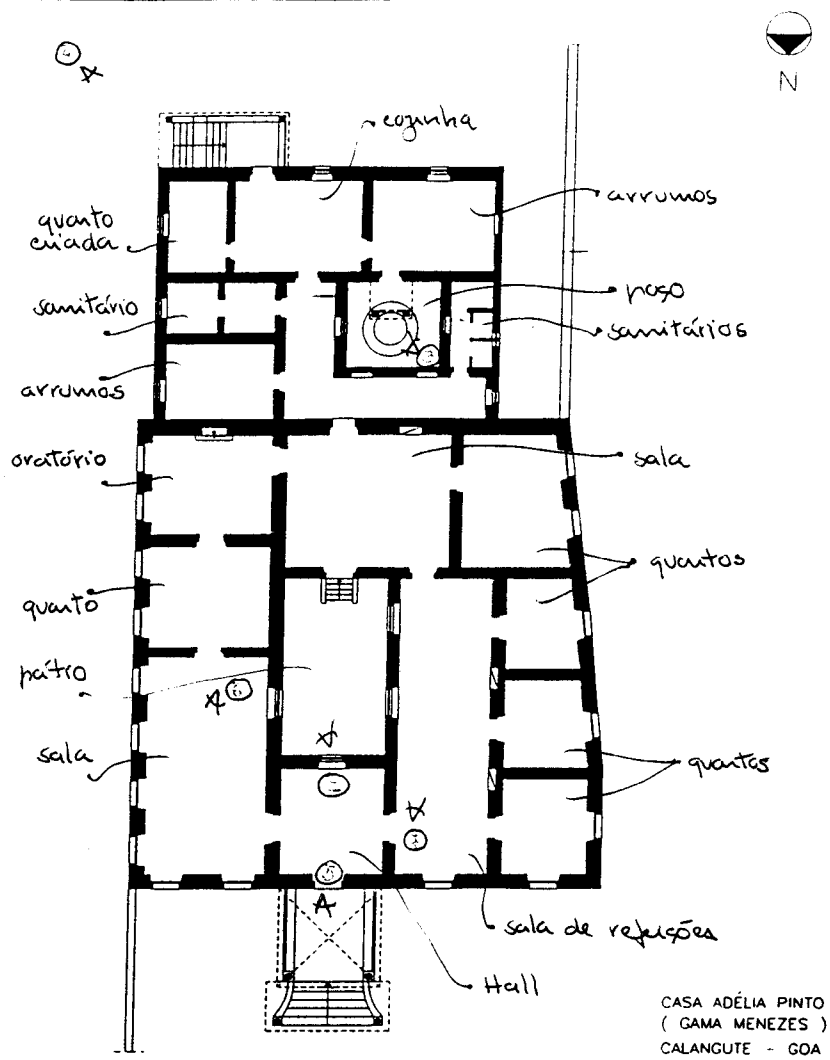
28. Planta do piso principal

CASA ADÉLIA PINTO
(GAMA MENEZES)
CALANGUTE - GOA

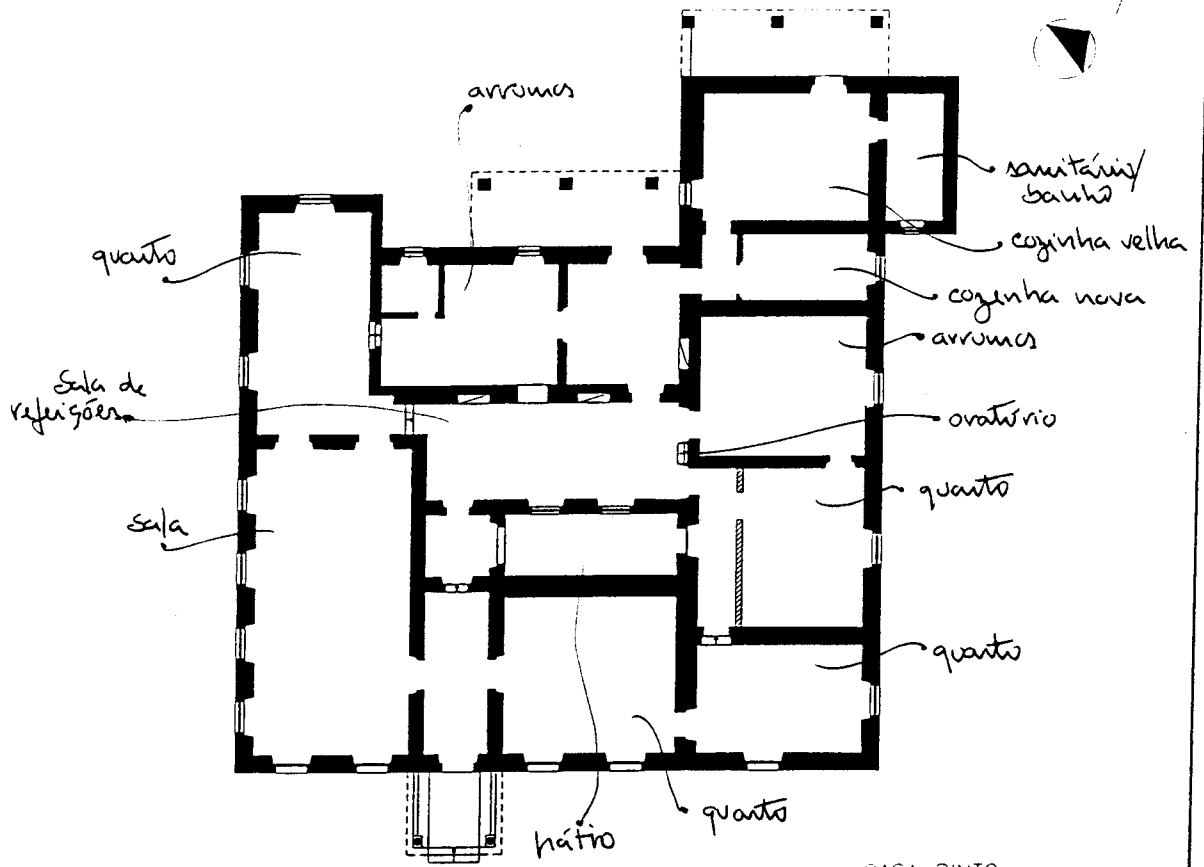
28. Planta do piso principal

CASA PINTO
CALANGUTE - GOA

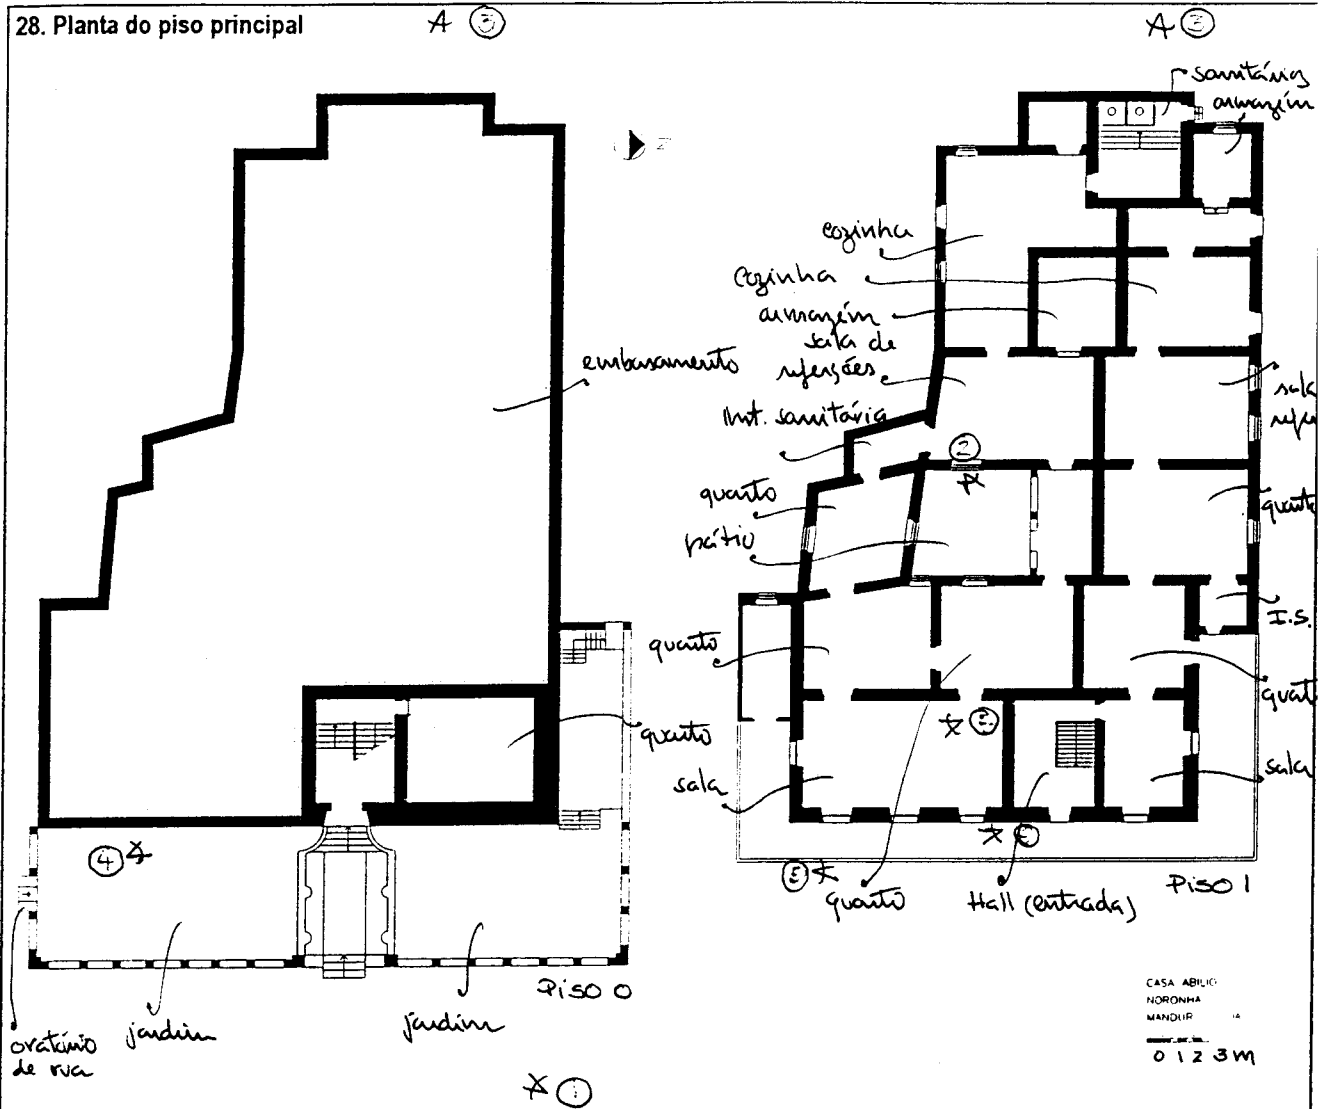
28. Planta do piso principal

- PAREDES C/ MUITA HUMIDADE
- ESTRUTURA PONTUALMENTE DEFICIENTE/TELHADO A PRECISAR DE SER REVISTO
- CARPINTARIA DOS VÃOS DEFICIENTE.
- TELHEIRO DA VARANDA A CEDER.

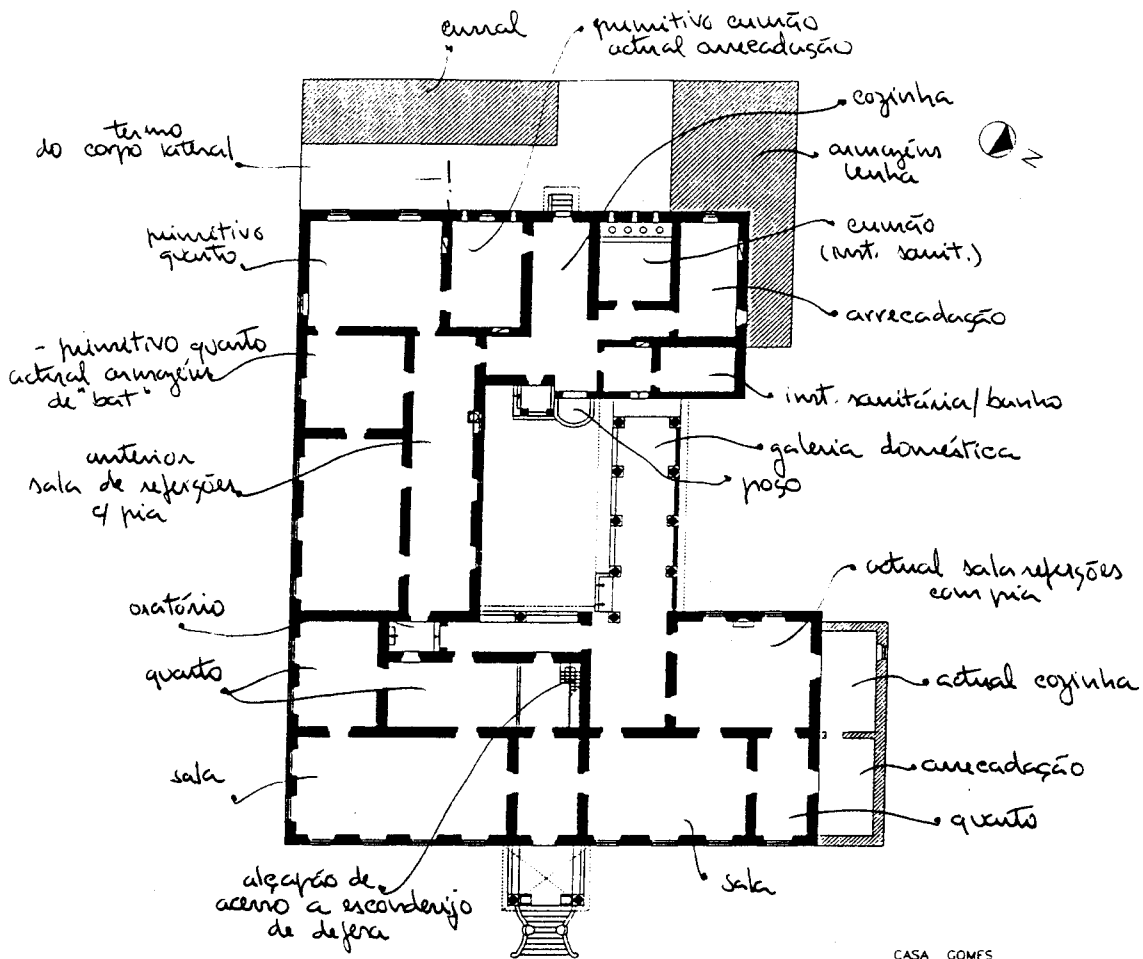
28. Planta do piso principal

CASA GOMES
GUARDOLIM - GOA

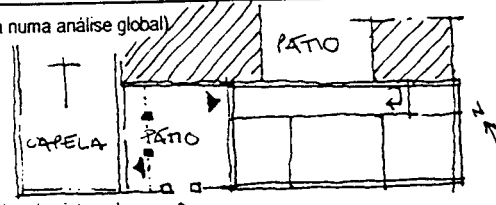
ESBOÇO DA PLANTA

19. Aspectos Interactivos (elementos singulares e de relevo susceptíveis de ter em conta numa análise global)
 -VARANDAS/MÓDULOS/COBERT. EM CHAPA (AMOVÍVEL)
 -PÁTIO ENTRE A CASA E A CAPELA
 -SALÃO NOBRE NO PISO I / ACESSO ESCADAS MADEIRA
 -VÃOS LARGOS GUILHOTINA / CAREPAS (PISO I - TARDOS)
 TIPO GALERIA CASAS HINDUS - ASNAS INCLINADAS.
 -PÁTIO DO JARDIM
 20. Diagnóstico Patológico (identificação e interpretação de anomalias/deficiências/desvios do sistema)
 - BOM ESTADO CONSERVAÇÃO.
 (CAPELA - ALTAR NOR PINTADO)

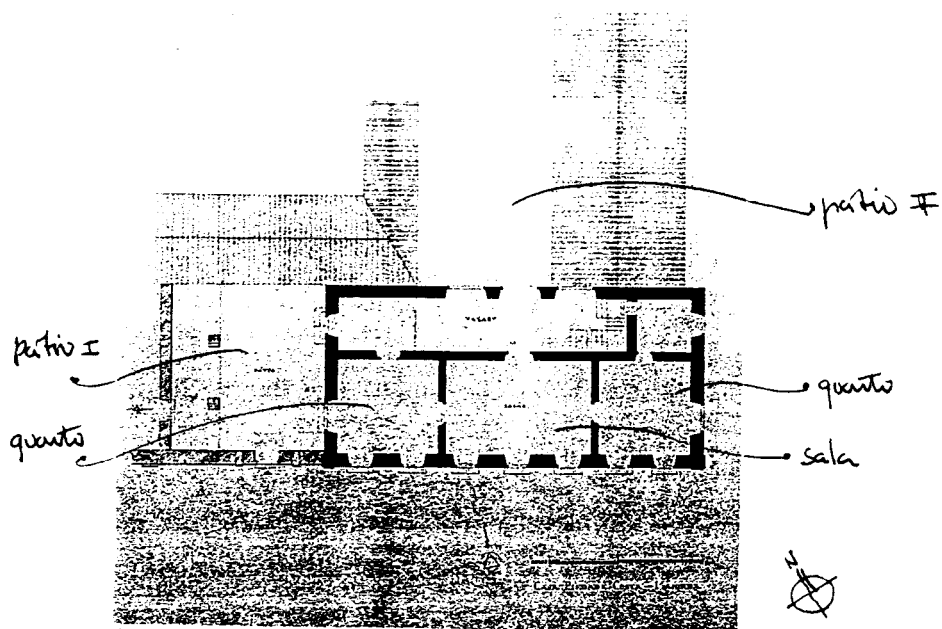
28. Planta do piso principal

PLANTA EXTRAÍDA DO LIVRO "PALÁCIOS DE GOA"
DE HÉLDER CRISTA - rd. QUETZAL, p. 83 - 1995

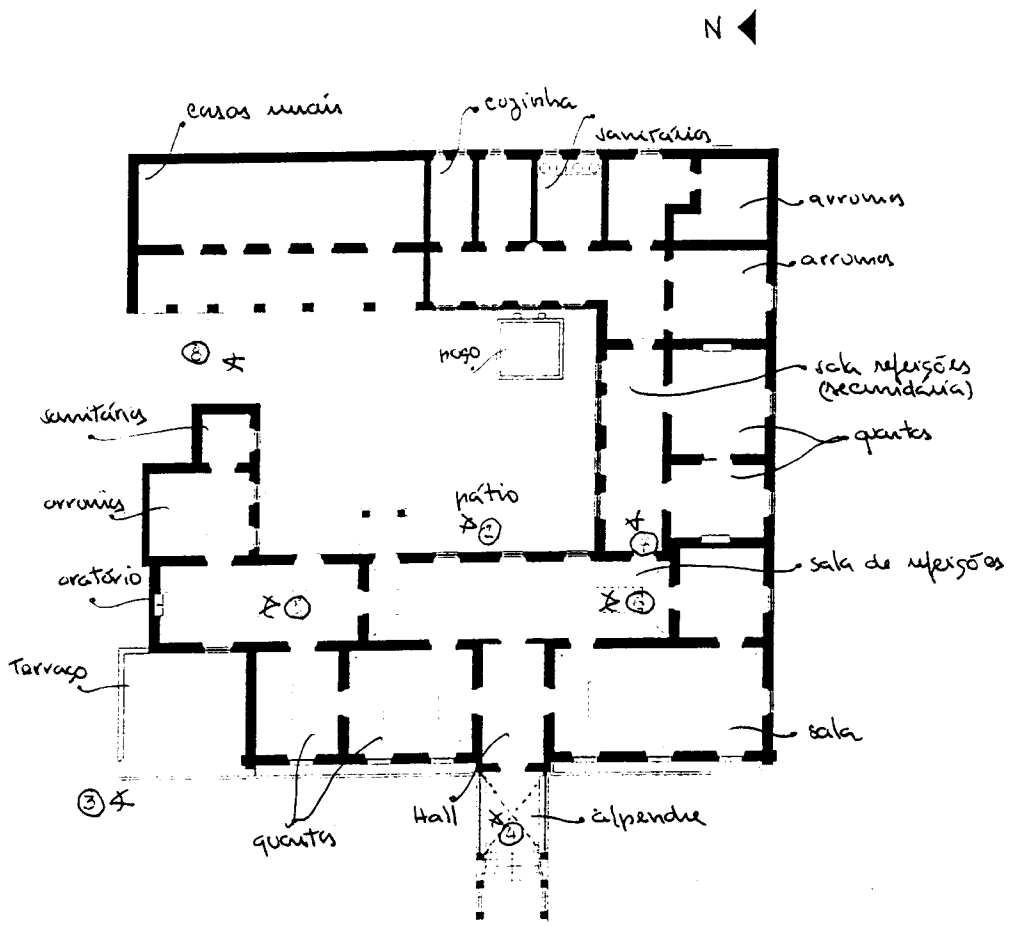
28. Planta do piso principal

CASA: FILIPE ABRANCHES
VEANA - GOA
0 1 2 3m

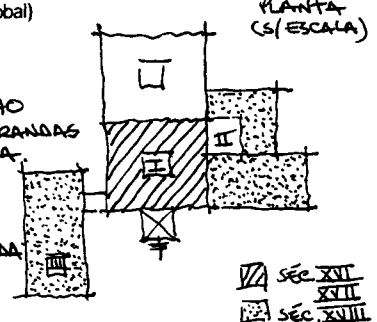
PLANTA (S/ ESCALA)

19. Aspectos Interactivos (elementos singulares e de relevo susceptíveis de ter em conta numa análise global)
 = CASA IMENSA ONDE CHEGARAM A VIVER QUASE 20 FAMILIAS
 - ALPENDRE E ANTECÂMARA (1) E PRUMOS TORNEADOS; PORTAS E MOLDURAS PROFUSAMENTE DECORADAS (MADEIRA ESCULPIDA); (1) PARA RECEBER.
 - COLUMNS ESCULPIDAS (JÁ NÃO ORIGINAIS) DE MADEIRA (PINTADAS CASTANHO
 - GALERIAS (MADEIRA) SOBRE O "CHOKI" COMO QUARTOS DORMIR, TIPO VARANDAS
 - ESCALA DOS CORPOS PRIMITIVOS E RECENTE; DE INTERIOR E FACHADA.
 - VERGAS DE MADEIRA; VÁRIS C/ BALAUSTRIZ E PORTADAS
 20. Diagnóstico Patológico (identificação e interpretação de anomalias/deficiências/desvios do sistema)
 - PORTAS DECORADAS/ESCULPIDAS HOJE PINTADAS A PRATEADO.
 - HÁU ESTADO CONSERVAÇÃO (SEM ABANDONADO - FAMILIA EMIGRADA CONTUDO AS FESTAS AINDA SÃO CELEBRADAS AQUI)

■ séc. XVII
 ■ séc. XVIII
 ■ séc. XVIII

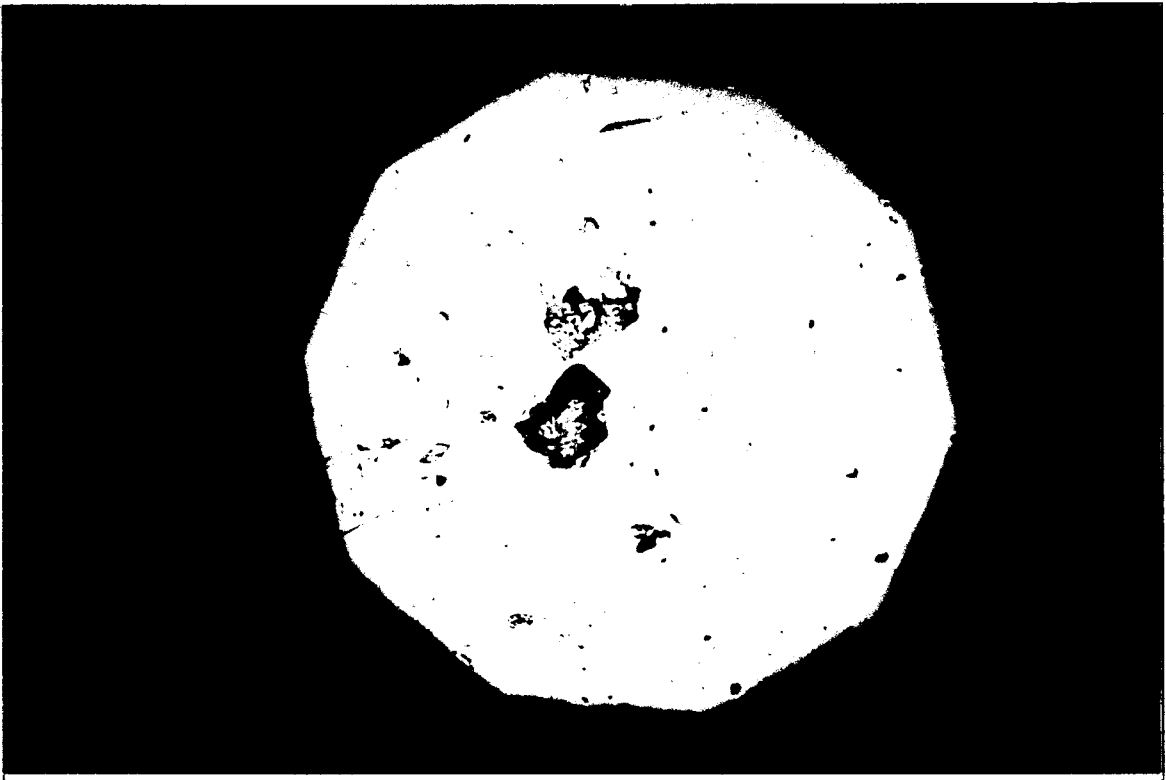
Luz Transmitida

Como pigmento se precipita con baritas. Este pigmento se oscurece en presencia de luz muy fuerte pasando a marrón. Se usaba antiguamente en la manufactura de pinturas rojas y esmaltes y, hoy día, ha sido substituido por el rojo Lithol y la Toluidina Roja, pigmentos más estables. En la industria de las pinturas se ha utilizado como producto barato.

MUESTRA N° 6: Pigmento de color rojo

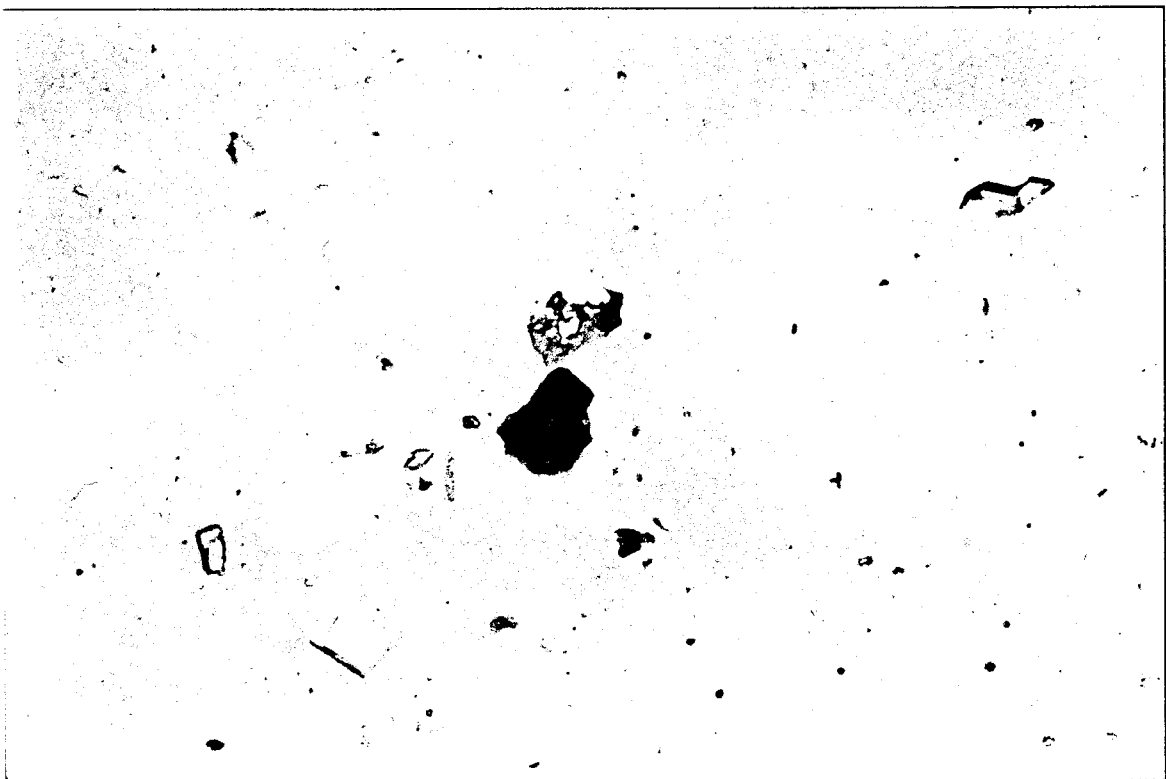
Luz Reflejada

Identificación de Pigmento
