Sistema Produtivo e Elementos Construídos

Nos desenhos que se apresentam de seguida estão representados por camadas os elementos construídos na Tapada do Dr. António.

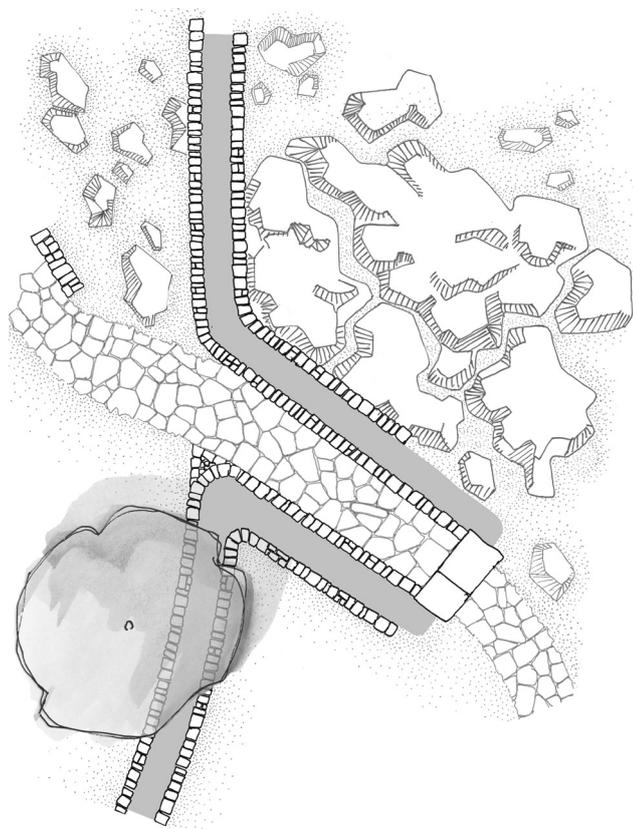
desenho 1.371 - reconstituição em planta da levada em funcionamento

O lajeado impede a erosão do solo no caminho declivoso. A passagem de água sob o caminho era feita num canal de nível com a levada, por baixo de duas lajes grandes do caminho.

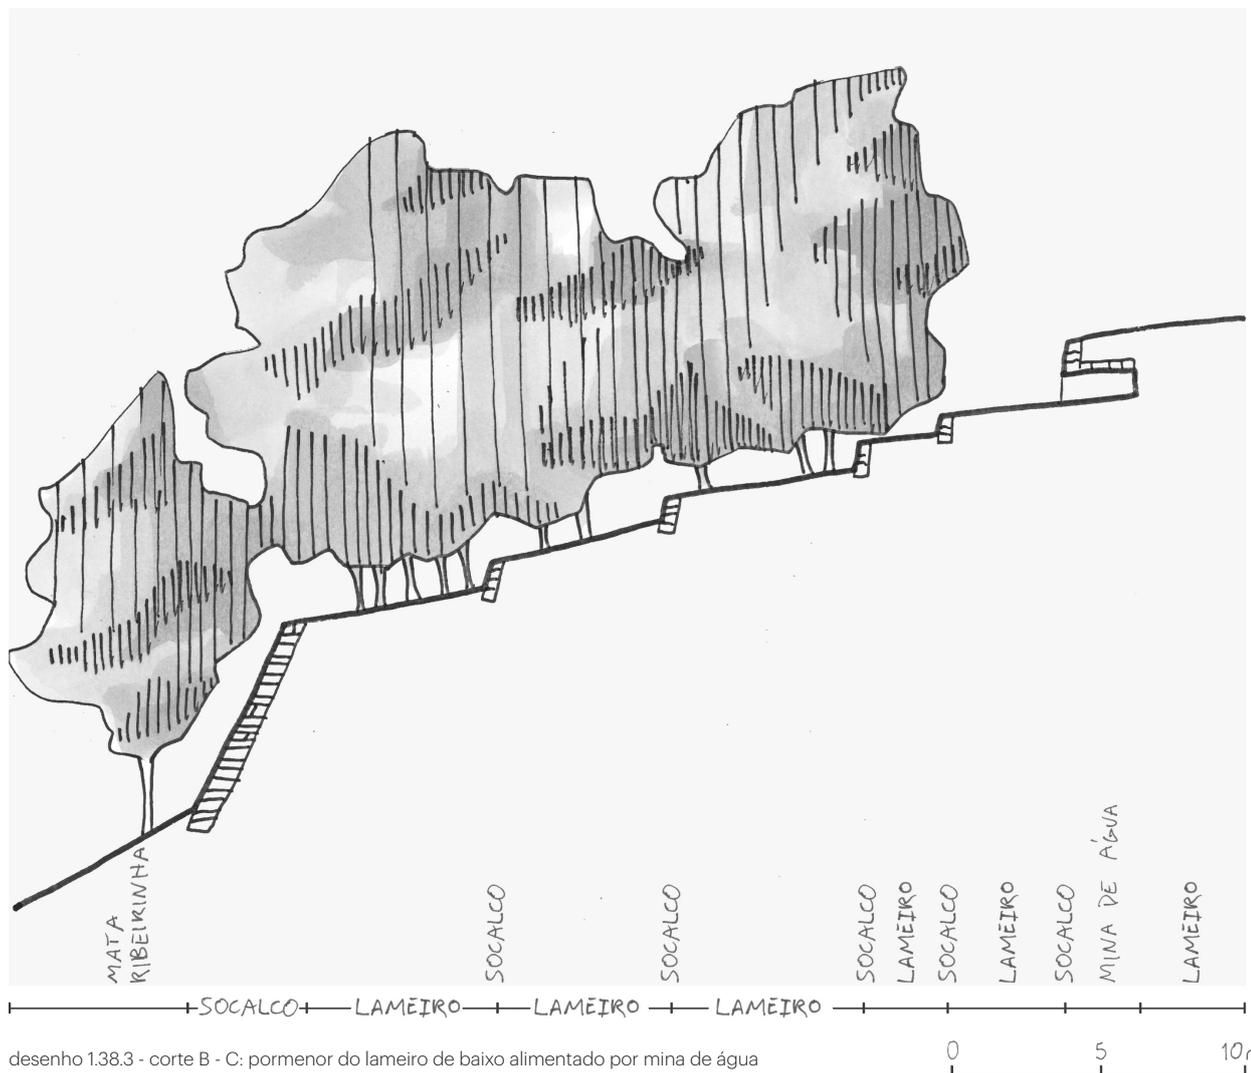
desenho 1.38.3 - corte B - C: pormenor do lameiro de baixo alimentado por mina de água

São cinco folhas de cultivo: as duas primeiras (contando de montante) eram irrigadas pela levada do meio; a terceira e a quarta, pela levada de baixo nascente; e a quinta, pela mina sul, representada na figura ao lado.

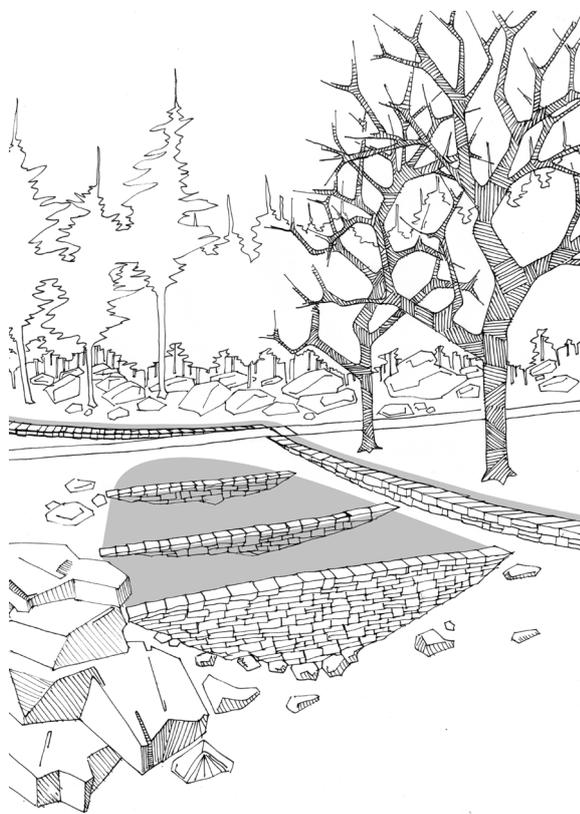
desenho 1.38.5.2 - reconstituição da antiga charca de abeberamento em funcionamento

Nas imagens por baixo estão representadas a charca no seu estado actual, e uma reconstituição da mesma em funcionamento.

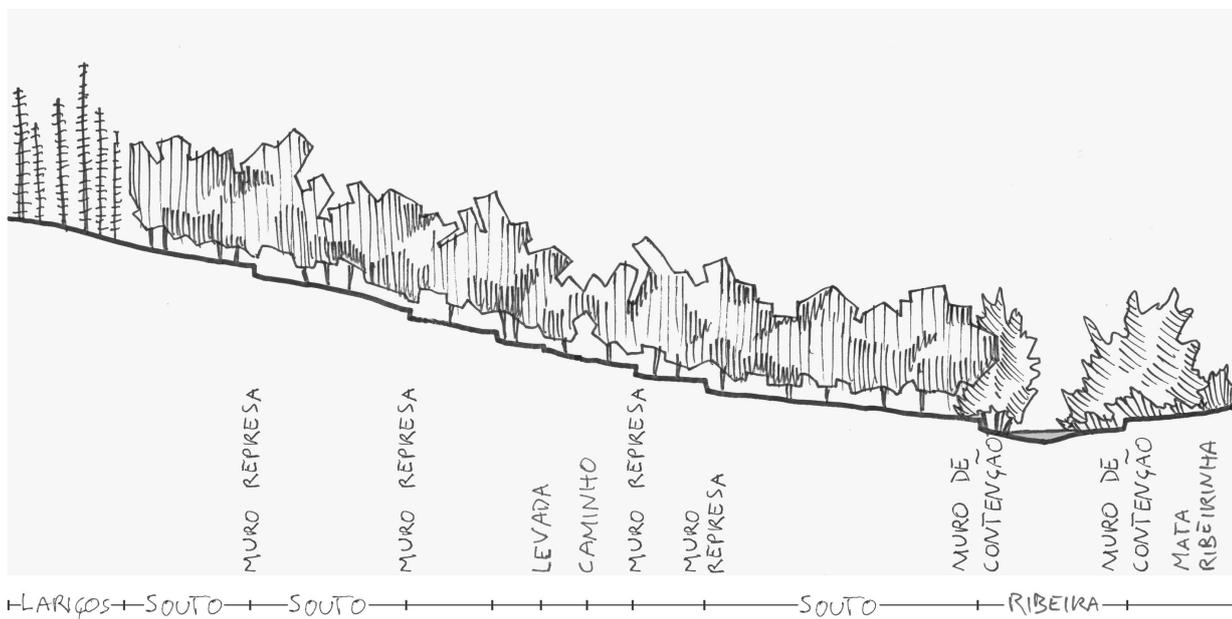
desenho 1.39.6 - secção E - F: perfil de uma linha de água secundária, represada com vários muros de modo a atenuar a força erosiva da água

Na página seguinte o corte E - F mostra o perfil de uma das linhas de drenagem que afluem na ribeira da Água Fria. Ao longo de toda a linha de água existem muros represa que ao atenuarem a força da água protegem a passagem de água sob a levada antiga e os solos férteis entre a levada e a ribeira. Nesta linha de água, numa encosta orientada a norte, foi plantado um alinhamento de castanheiros e, no topo, uma mancha de lariços.
