**Universidade de Évora**

**Dissertação de Mestrado em  
Recuperação do Património Arquitectónico e Paisagístico**

**Estudo sobre as intervenções de recuperação antigas  
no sítio arqueológico de Troia : as termas**

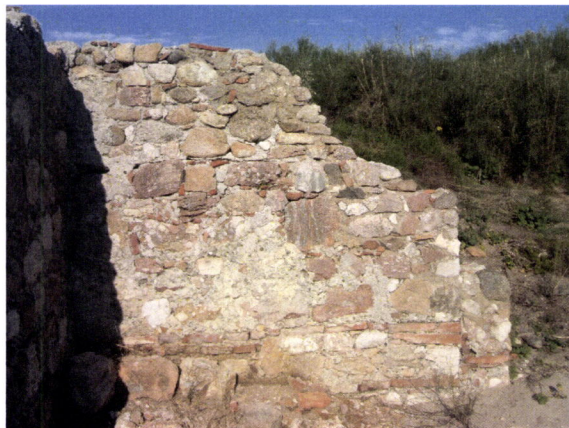
Fig.3 – Pormenor de uma parede construída em *opus mixtum*

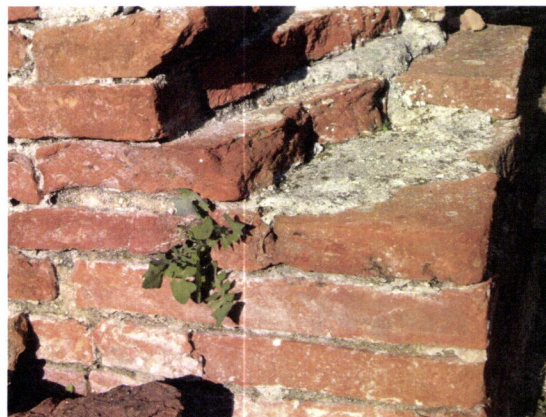
Fig.4 - Pormenor de uma parede construída em *opus testaceum*

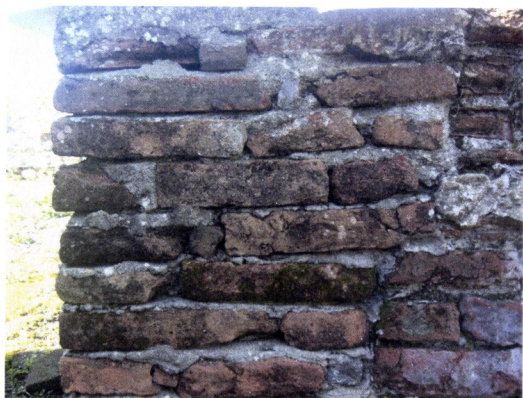
Fig.5 – Exemplo de um refechamento de junta (parede do *caldarium*)

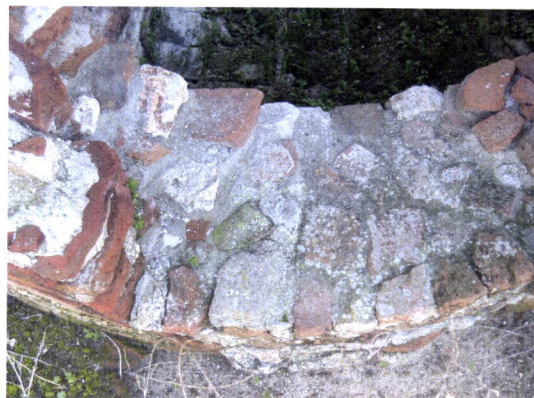
Fig.6 – Exemplo de uma reconstrução parcial (parede do *caldarium*)

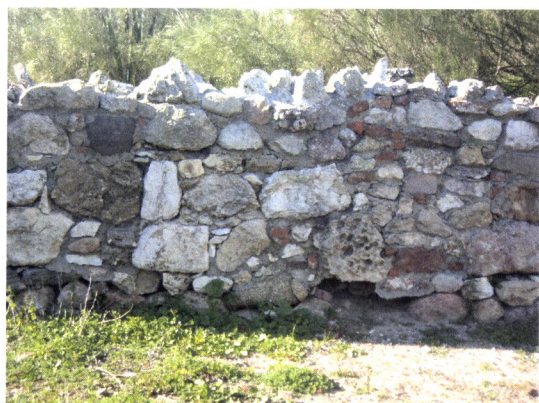
Fig. 7 – Exemplo de uma intervenção para protecção duma parede através da reconstrução de duas fiadas de pedra

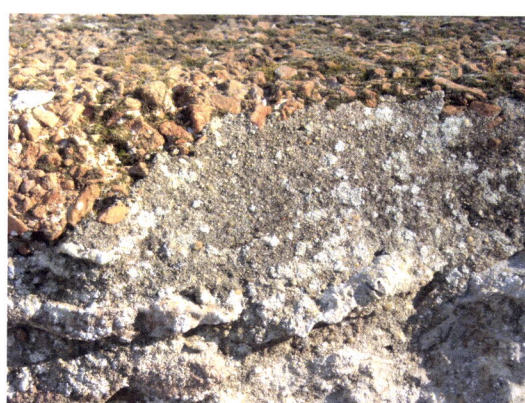
Fig.8 – Pormenor da consolidação e remate de um revestimento (cisterna)

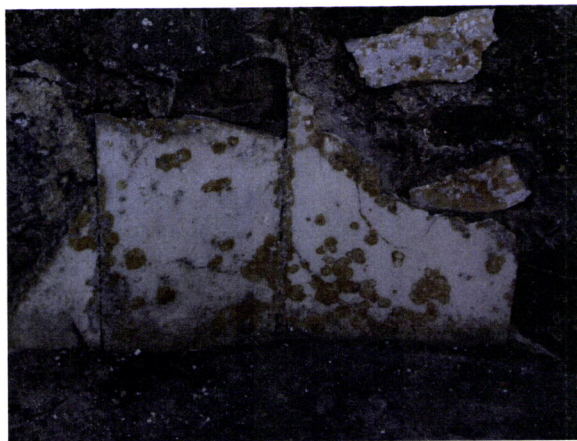
Fig. 16 – Pormenor do revestimento em mármore da piscina (*frigidarium*)

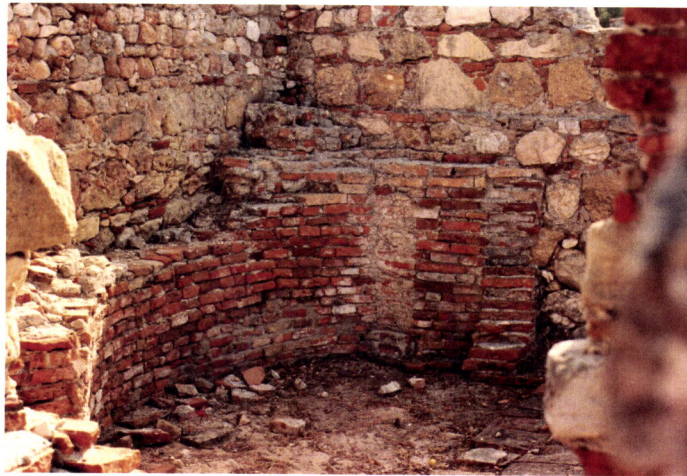
Fig.17 – *Tepidarium*: pormenor da estrutura situada a Norte que suportaria um *labrum*.

Apoiada na parede Norte surge uma estrutura absidial maciça, construída em alvenaria de tijolo, que foi interpretada como o suporte do *labrum* (fig. 17) Deste espaço o banhista podia transitar até ao *caldarium*, neste caso duplo (vide fig. 11), pelo menos ao nível do *hypocaustum*.

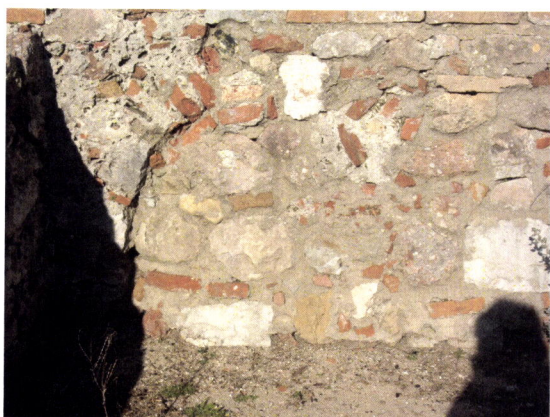
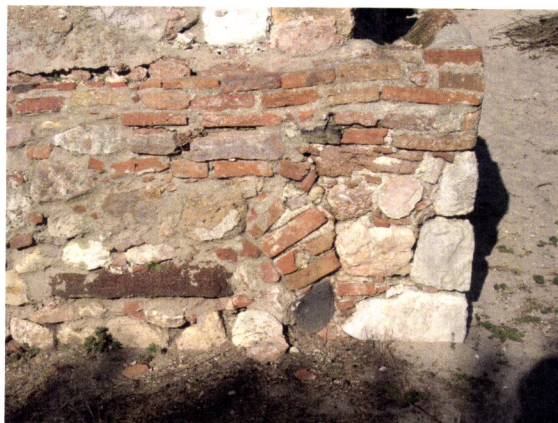
Fig. 20 e 21 – Dois aspectos da arcaria do aqueduto.

Mais tardiamente, o pilar foi remontado até à cota de 3,31 m e a água escoava-se para uma conduta superior que desapareceu. Esta elevação era obrigatória para que a subida de cota da conduta do aqueduto permitisse a condução da água à nova cisterna.

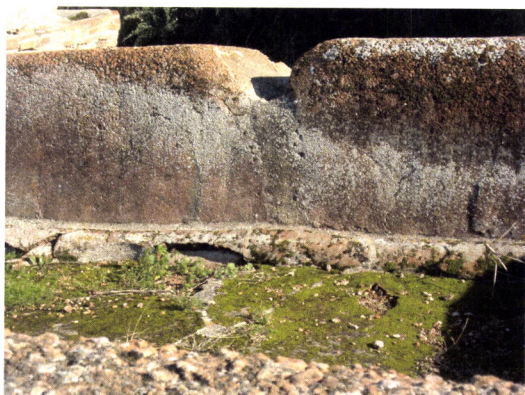
Fig. 23 – Interior da cisterna: observa-se a colonização biológica sobre o revestimento - patine biológica de coloração branca -

De uma forma geral a ausência de manutenção das TRT por um período muito prolongado levou a que esta construção tenha acumulado uma espessa camada de depósitos, tipo corpos estranhos (essencialmente terra vegetal) que, adjuvada pela humidade das chuvas, e da acumulação destas no materiais porosos de construção em certas zonas das termas permanentemente ensombradas, criou as condições favoráveis para o desenvolvimento intenso de colonização biológica (figs. 23 e 24).

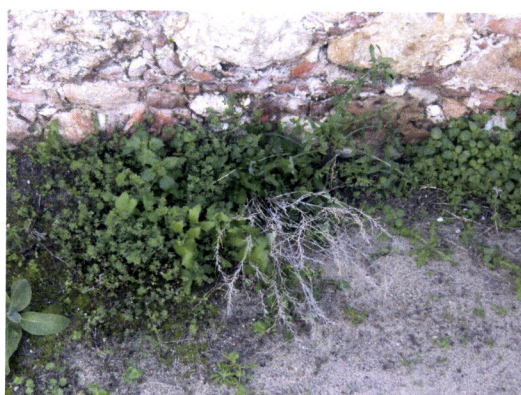
Fig. 24 – Pormenor da base de um dos muros com vegetação herbácea.

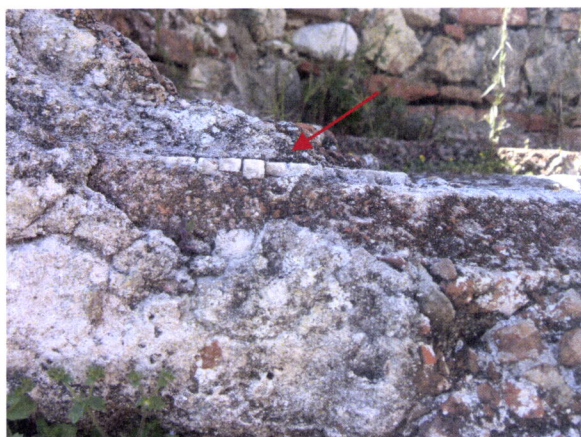
Fig. 25 – Pormenor da reparação do pavimento em mosaico da piscina do *caldarium* com uma argamassa hidráulica.

falta de cuidado no que diz respeito à selecção dos materiais que compõem a argamassa de reparação e a técnica de aplicação. Este pavimento aparentemente terá sofrido uma grande deformação ou abatimento e/ou apresentaria grandes áreas lacunares ou de eventual desagregação do mosaico. Eventualmente, por se tratar de um local de passagem, o excesso de utilização te-loà conduzido a um elevado nível de destruição. Esta ocorrência terá levado a que, numa determinada época da sua utilização, o recobrissem pelo menos por duas vezes, preenchendo desse modo as lacunas e irregularidades. O materiais empregues caracterizam-se por serem argamassas muito semelhantes à utilizadas nas intervenções referidas anteriormente: um *opus signinum*. Numa primeira camada, em cerca de 80% da sua área., a argmassa aplicada apresenta uma textura mais fina. Nota-se também que existiu outra reparação posterior, em que o mesmo tipo de material foi aplicado somente em áreas pontuais, mas desta vez era visivelmente mais grosseira (figs. 25 e 26).

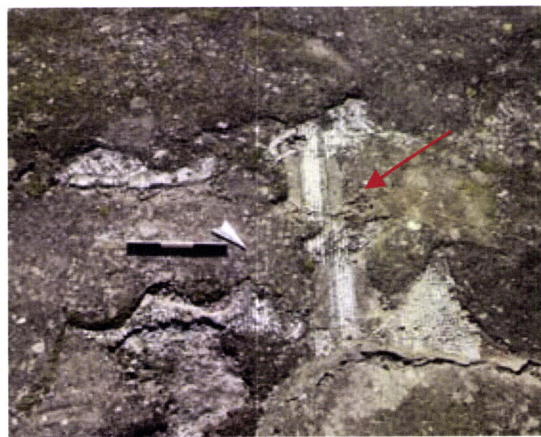
Fig. 26 – Detalhe da reparação do pavimento em mosaico com uma argamassa hidráulica (*frigidarium*).

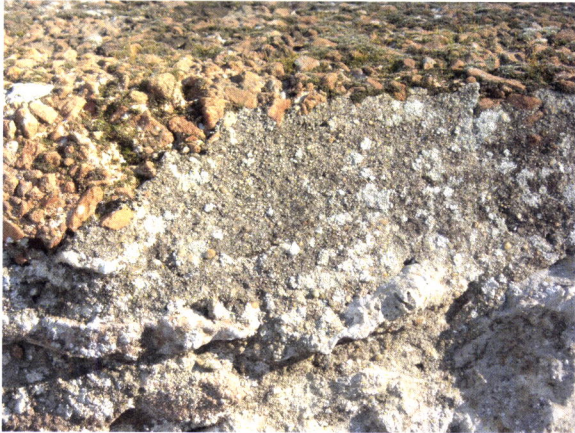
Fig. 27 – Revestimento da cisterna consolidada com uma argamassa cinzenta (século XX)

juntas, consolidação, fixação de elementos, reconstruções, consolidação de revestimentos (fig.27) ou *anastylosis* (fig.28) e capeamentos em larga escala (fig.29).

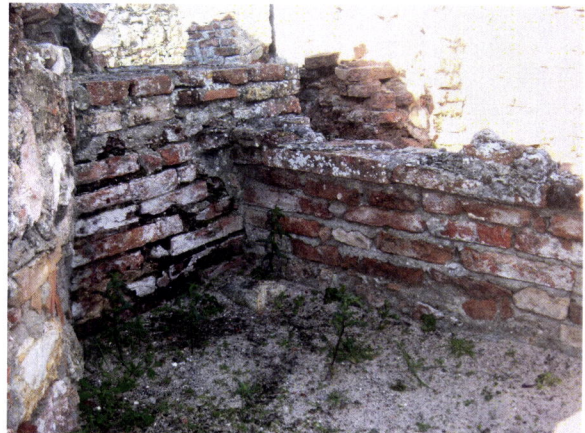
Fig. 28 – Exemplo de reconstrução utilizando os materiais construtivos originais (*anastylosis*) assentes com uma argamassa cinzenta (século XX)

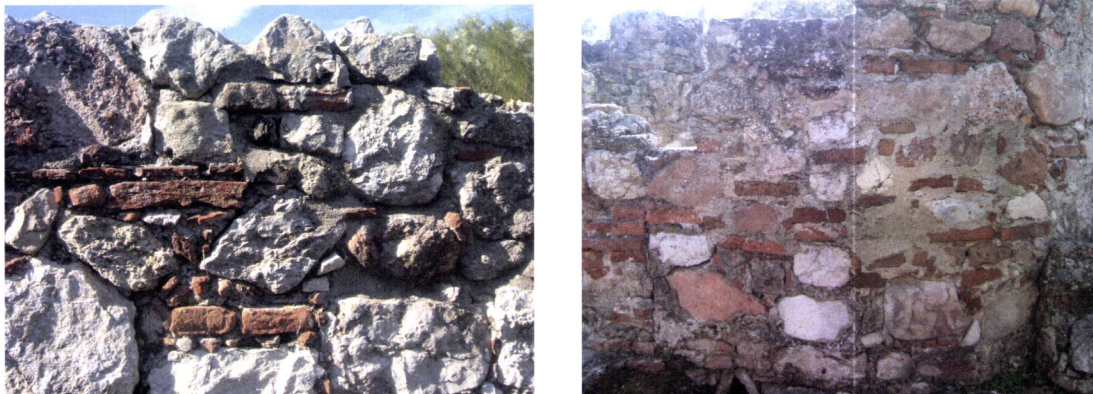
Fig. 29 e 30 – Dois exemplos reconstrutivos do século XX : década de 50-70 e 80, respectivamente.

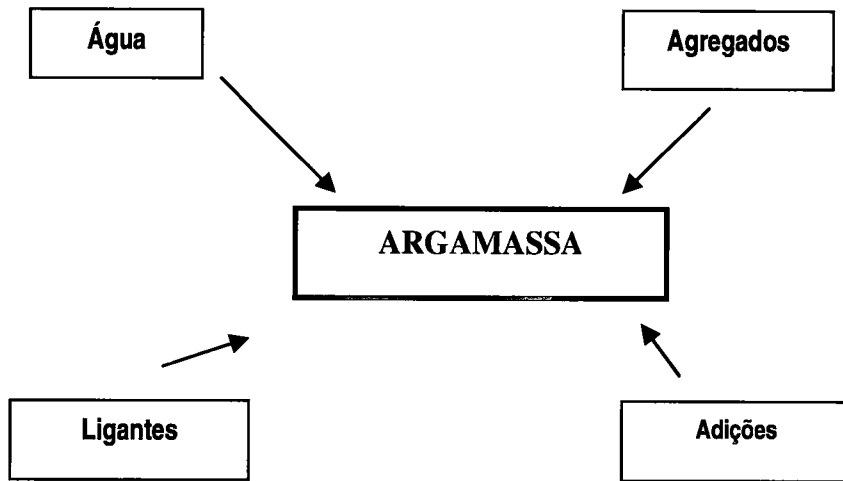
Fig.31 – Esquema representando a composição das argamassas antigas

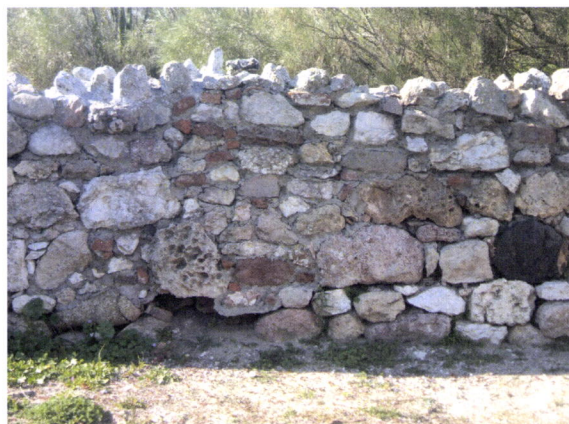
Fig.35 - Parede situada no extremo Noroeste das TRT com reconstruções ao nível da base e do topo.

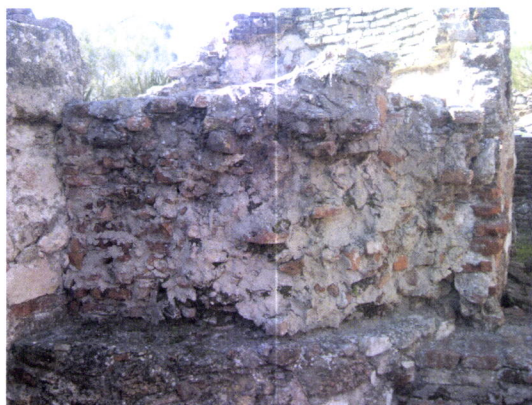
Fig.36 - Solução adoptada para consolidar a abside do *praefurnium*, utilizando argamassa de coloração cinzenta aplicada grosseiramente.

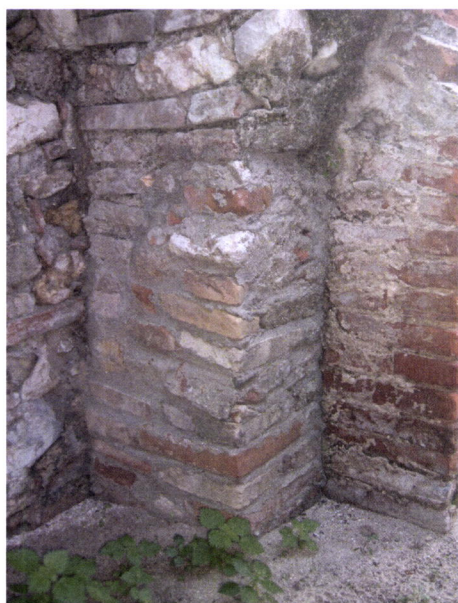
Fig. 37 - Reconstrução total de um pilar (*caldarium*)

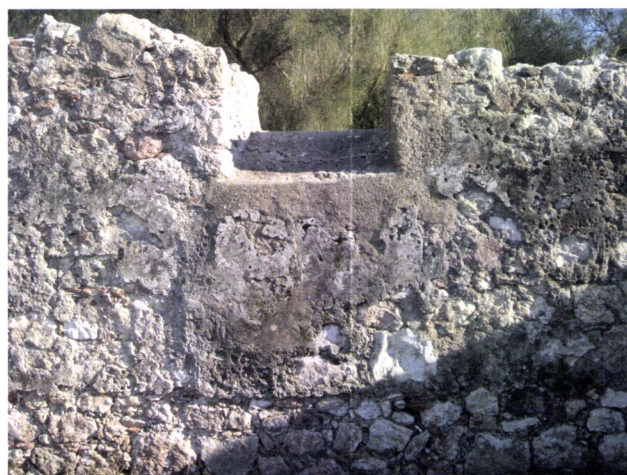
Fig. 38 - Consolidação e reconstrução de um dos lucernários da Sala dos 3 Pilares

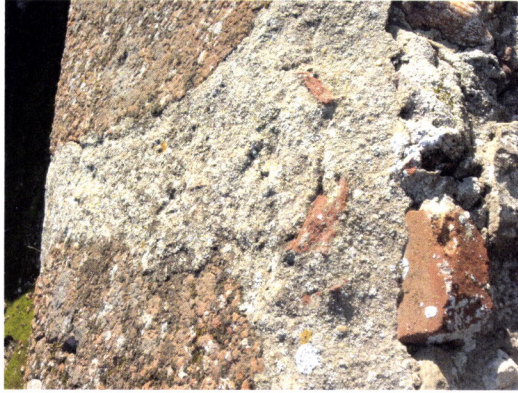
Fig.39– Detalhe da aplicação de uma argamassa de cimento para preenchimento de lacunas e remte de revestimento da cisterna

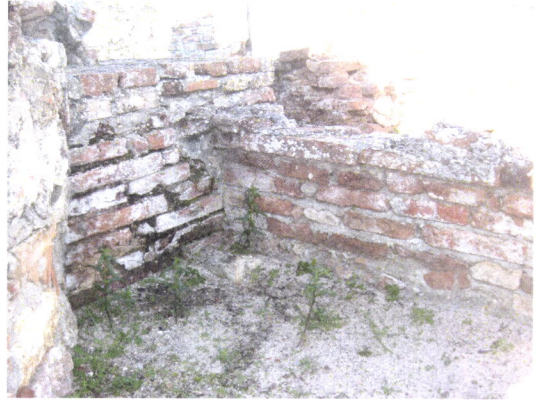
Fig. 40 – Murete em *opus testaceum* totalmente reconstruído na década de 50-70 (século XX).

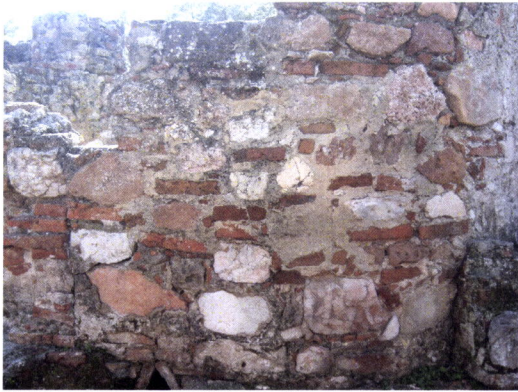
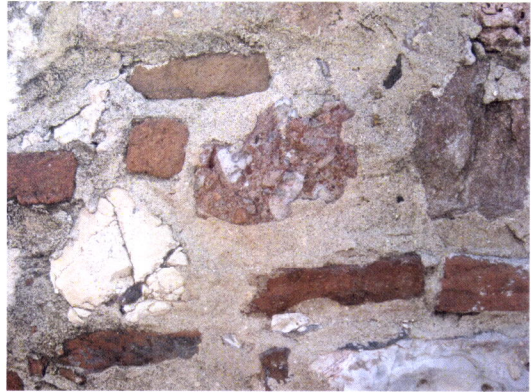
Fig. 41 e 42 – Duas vistas da reconstrução parcial do pano exterior da abside do *caldarium*

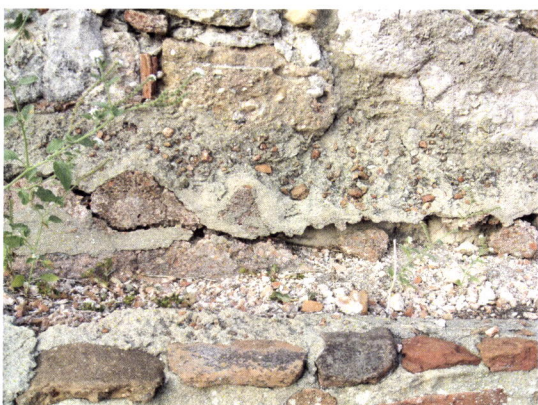
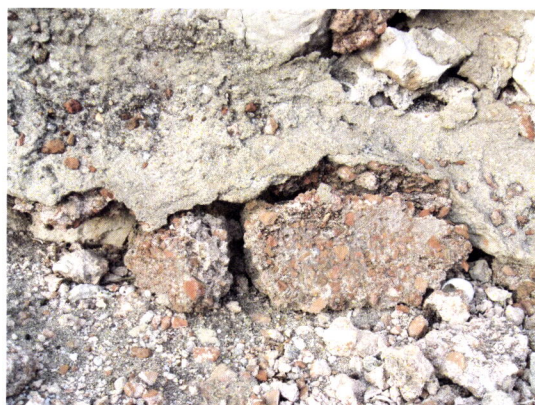
Fig.45 e 46 – Outro exemplo de incompatibilidade: revestimento do aqueduto consolidado com uma argamassa semelhante; observam-se destacamentos.

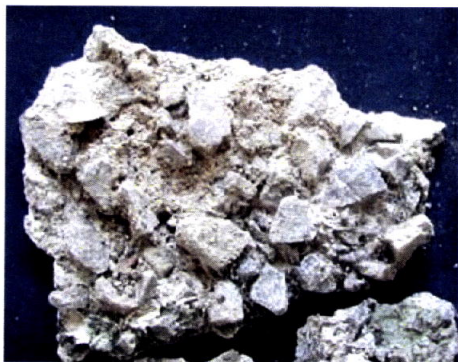
A amostra A4 é um betão, devido à granulometria dos seus agregados (>4mm).

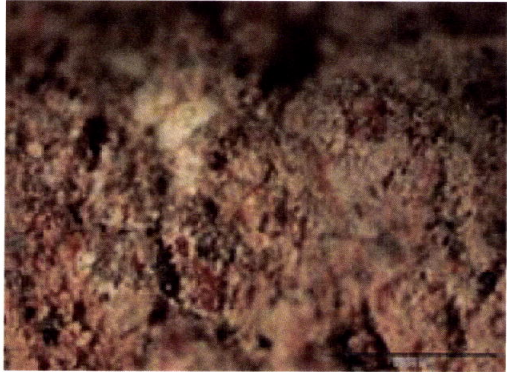
<p>A amostra A5.2 a apresenta uma coloração rosada e é bastante coesa. Apresenta textura grosseira e heterogénea. Na sua microestrutura distinguem-se facilmente fragmentos angulosos de tijolo de dimensão variada. Aparenta ser uma argamassa muito compacta e com pouca porosidade. Como agregado foi utilizada também a areia siliciosa, mas apenas ao nível vestigial. A “pasta” que agrega esta argamassa apresenta fragmentos muito pequenos (&lt;1mm) e fino pó de cerâmica moída.</p>

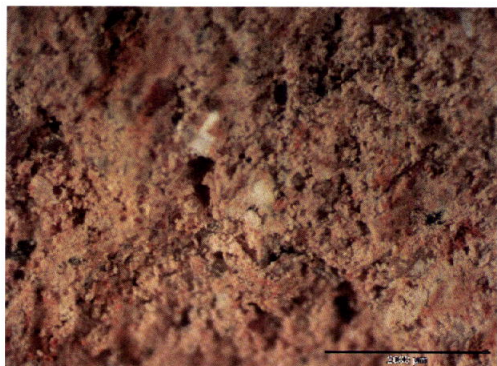
A amostra A5.3 a apresenta uma matriz rosa muito compacta. A textura é mais fina e heterogénea. Na sua microestrutura distinguem-se facilmente fragmentos angulosos de tijolo de dimensão variada e pequenos nódulos brancos de cal. Como agregado foi utilizada também a areia siliciosa, mas apenas ao nível vestigial. A “pasta” que agrega esta argamassa apresenta fragmentos muito pequenos (<1mm) e fino pó de cerâmica moída. Observam-se alguns poros de forma alongada.

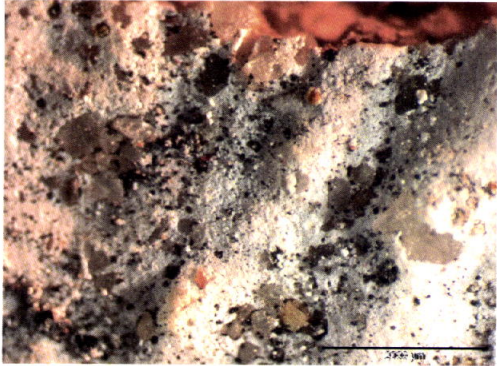
<p style="margin-top: 5px;">Microfotografi</p>	<p>A amostra A6 apresenta uma cor muito clara (branco leitoso) e uma textura muito fina e sedosa: semelhante a um barramento de acabamento. Revela alguns nódulos de cal dispersos, de diversos tamanhos (1 x 0,5 cm e outros mais pequenos 3 x 4mm)</p> <p>A sua textura revela-se herterogénea, pois a distribuição dos agregados é muito irregular. Será certamente uma argamassa muito rica em ligante (por isso será tão coesa e lisa à superfície).</p>

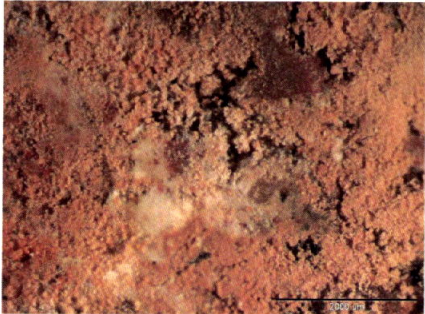
<p>A amostra A7 revela uma tonalidade rosada e é bastante coesa. Nela distinguem-se facilmente nódulos brancos – característicos das argamassas com ligante de cal aérea – e fragmentos anguloso e fino pó de cerâmica moída.</p>

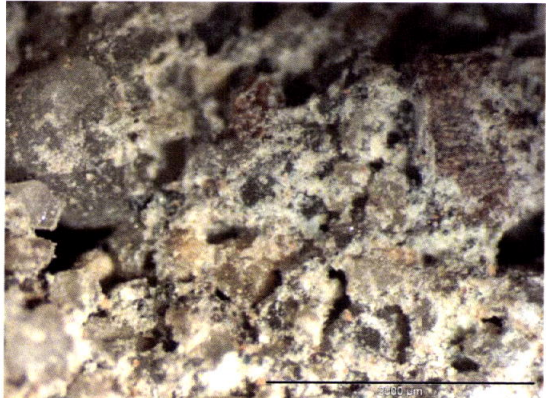
<p>A amostra 9 revela uma coloração cinzenta clara e extrema dureza . O tipo de agregado utilizado – areia siliciosa com diferentes granulometrias – aparenta estar em maior proporção que o ligante, existindo muitos “vazios”. Daí se depreende que seria uma argamassa de traço pobre, o que explicará eventualmente o seu razoável comportamento face ao substracto arqueológico Observam-se poros esféricos, típicos do cimento.</p>

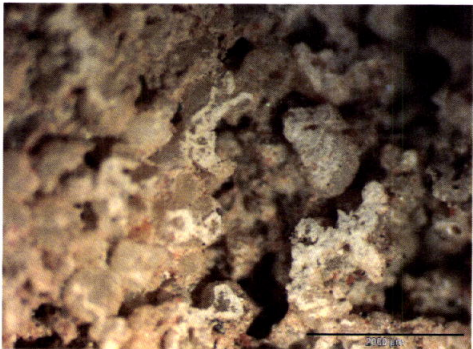
<p>Microfotografia</p>	<p>A amostra A11 apresenta uma cor clara com uma tonalidade amarelada. Distingue-se facilmente que o agregado utilizado foi a areia siliciosa – grãos arredondados incolores – que se encontram envolvidos por uma matriz clara que os agrega. Contudo observa-se muitos espaços vazios: Independentemente da dureza que esta argamassa apresenta, à lupa binocular nota-se que a estrutura da argamassa se encontra muito fragilizada, em que os grãos do agregado se encontram quase a desprender-se da matriz. Este aspecto leva-nos a colocar a hipótese de se tratar de um ligante muito forte (argamassa bastarda?).</p>
