**UNIVERSIDADE DE ÉVORA**

***PLANO DE ACESSIBILIDADE E MOBILIDADE  
PEDONAL – O caso da Cidade de Faro***

**Mestrado em Engenharia Civil**

Dissertação

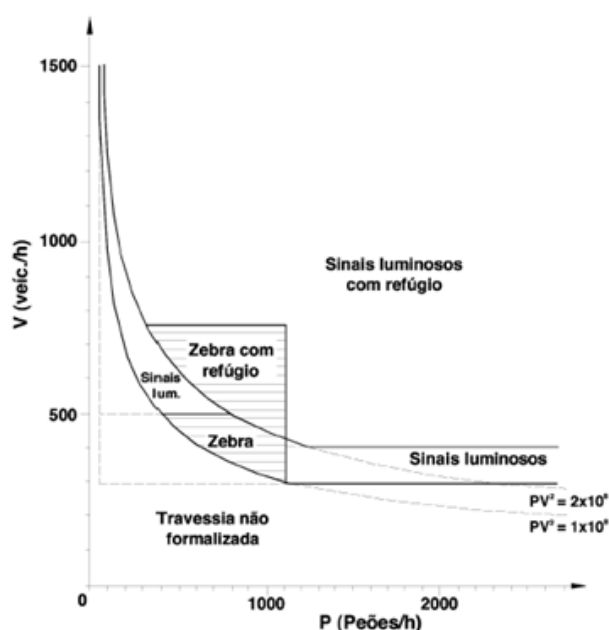
No esquema da Figura 3.1 é possível verificar que, mediante o volume de veículos e de peões, se podem optar por diferentes soluções: zebra, zebra com refúgio, sinalização luminosa com ou sem refúgio.

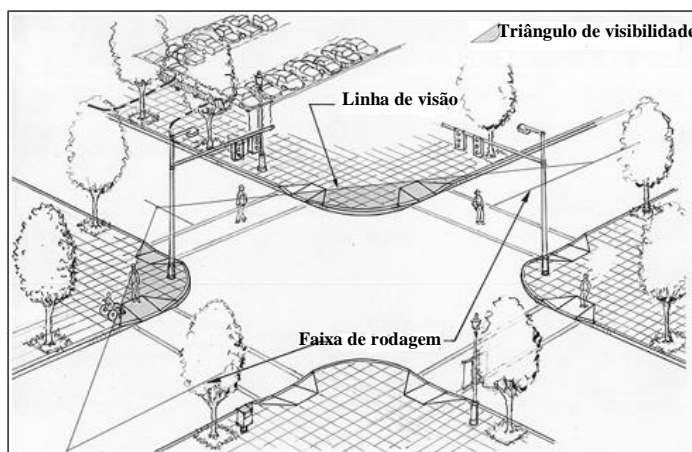
Em consequência, na localização das travessias devem-se considerar triângulos de visibilidade mútua (Figura 3.3), onde não deve ocorrer o estacionamento de veículos, pois estes podem constituir um obstáculo à visibilidade.

Figura 3.3 - Distâncias de visibilidade em interseções

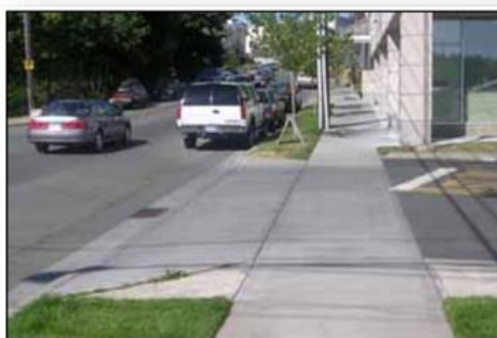
Promover a conectividade das redes pedonais (Imagem 3.1) é fundamental para garantir a atratividade para este modo de transporte.

Imagem 3.1 - Exemplo de continuidade do passeio  
 Fonte: <http://www.marylandroads.com/> (obtido em 2 novembro de 2013)

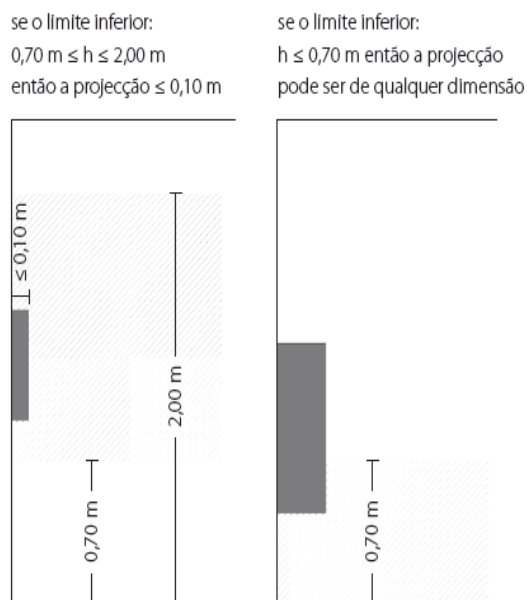
Caso esse limite inferior se situar abaixo dos 0,70 metros, não existe qualquer limite de projeção. Como boa prática recomenda-se que a altura do limite inferior se situe a 0,30 metros do piso (Teles, Pereira & Silva, 2007) (Figura 5.6 e 5.7).

Figura 5.6 - Objetos salientes das paredes  
Fonte: (Teles, Pereira & Silva, 2007, p. 176)

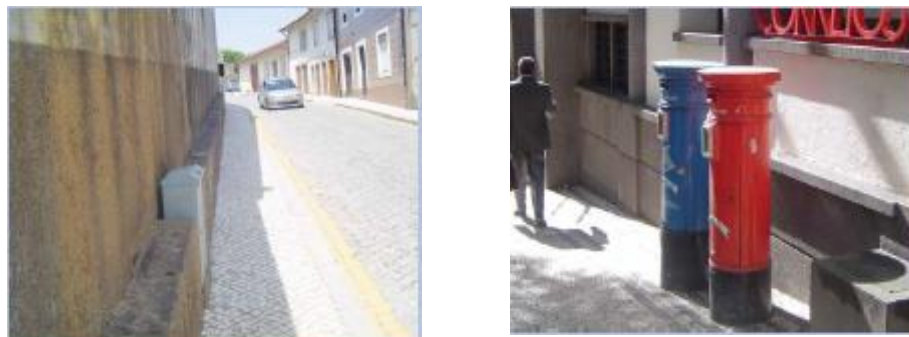
Armários, marcos de correio, entre outros elementos de médio porte, podem ser dispostos, caso não existam zonas de mobiliário urbano, junto às fachadas dos edifícios e limítrofes a muros desde que garantam a largura livre de obstáculos (Teles & Silva, 2010) (Imagem 5.1).

Imagem 5.1 - Disposição de mobiliário urbano limítrofes a fachadas ou muros  
Fonte: (Teles & Silva, 2010, p. 49 e 59)

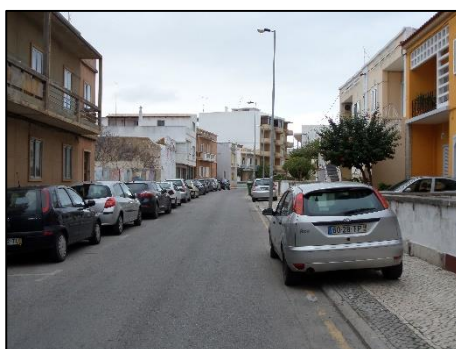
O estacionamento abusivo de veículos sobre os passeios (Imagem 5.2) é outro exemplo de obstáculo, pode ser evitado com a colocação de prumos ou floreiras, e assumir-se uma gestão de estacionamento de proximidade, salvaguardando também lugares para as pessoas com mobilidade reduzida.

Imagem 5.2 - Estacionamento abusivo  
 Fonte: (Autor)

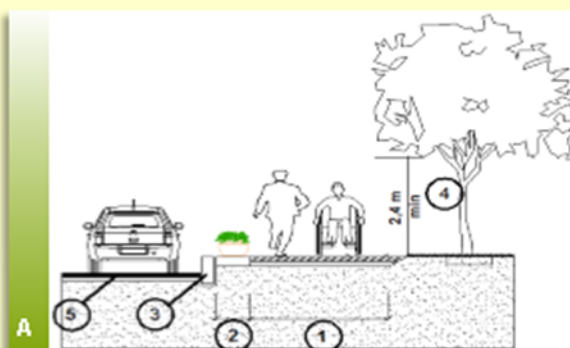
Figura A - Passeio Acessível

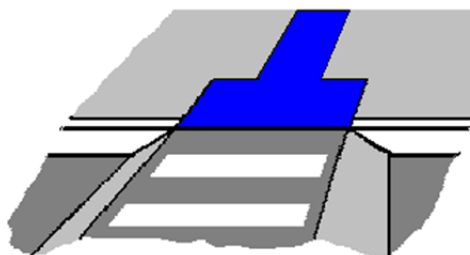
Caso existam passagens de peões elevadas, a largura do pavimento tátil deve ser aplicado ao longo da largura da passagem de peões (Figura 5.45).

Figura 5.45 - Pavimento tátil de alerta em travessias pedonais elevadas  
 Fonte: (ACAPO, 2011, p. 11)

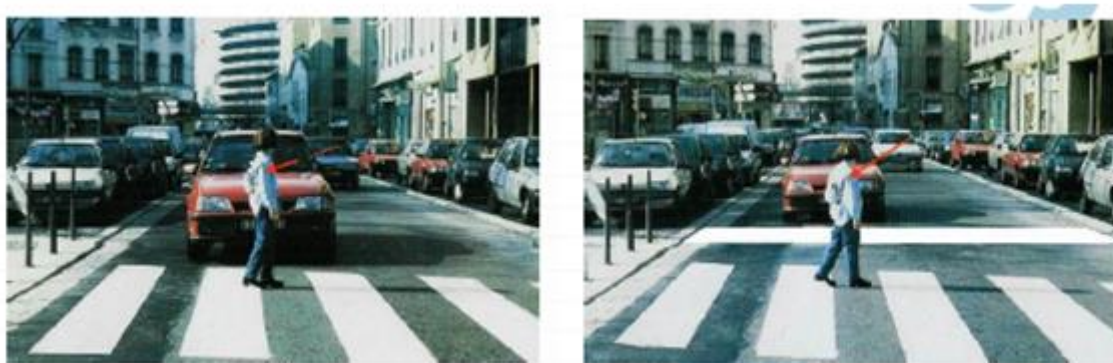
As passadeiras necessitam de possuir uma linha de paragem para salvaguardar a segurança do peão devendo esta localizar-se a cerca de 2 metros da passagem (Roque, n.d a) (Imagem 5.3).

Imagem 5.3 - Passagem de peões com e sem linha de paragem  
 Fonte: (Roque, n.d a, p. 19)

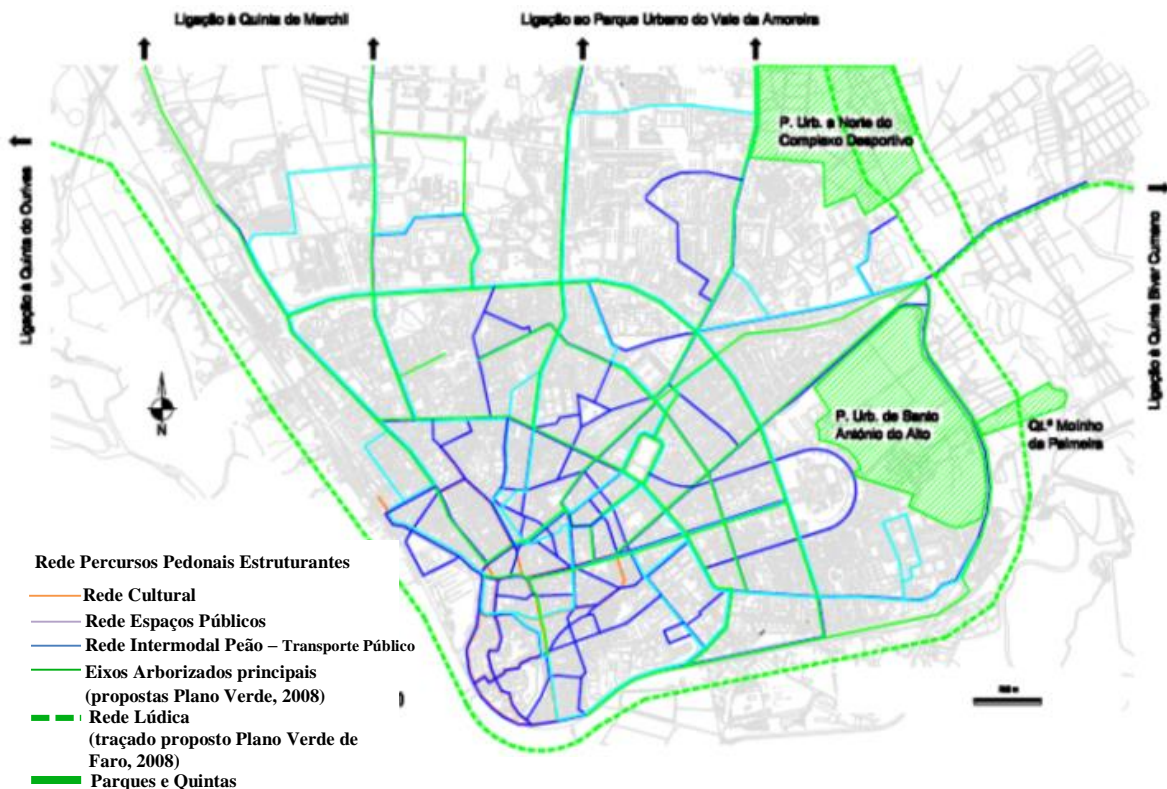
Figura 6.6 - Rede de percursos pedonais estruturantes na cidade de Faro  
 Fonte: (Gaspar & Rosa , 2008)

No âmbito do PMS de Faro, foi integrada a definição de uma rede estruturante de percursos pedonais, desenvolvida num projeto académico na Licenciatura em Engenharia Civil da Universidade do Algarve (Gaspar e Rosa, 2008). Não sendo possível uma intervenção em todos os espaços pedonais da cidade, devido aos custos associados, a proposta definiu uma rede estruturante que garante uma maior continuidade dos espaços públicos da cidade Faro (Figura 6.6).

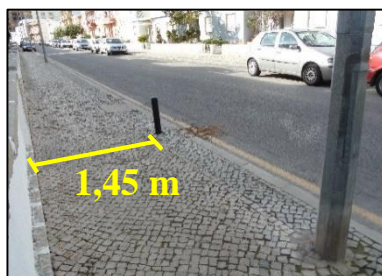
- Existência de largura livre de obstáculos (Imagem 6.2);
- Mobiliário urbano bem localizado, na extremidade do passeio;
- Ausência de interferências aéreas;
- Rampa de acesso a lote bem localizada, no interior da propriedade;
- Pavimento desagregado, polido e irregular, contudo transitável (Imagem 6.2);
- Inclinação longitudinal em conformidade;
- Existência de tampas de caixa de inspeção na largura livre de obstáculos não se encontrando niveladas com o passeio;

Imagem 6.2 - Subtroço n.º2  
Fonte: (Autor)

Propostas: consultar fichas síntese A1 (págs. 62 e 63).

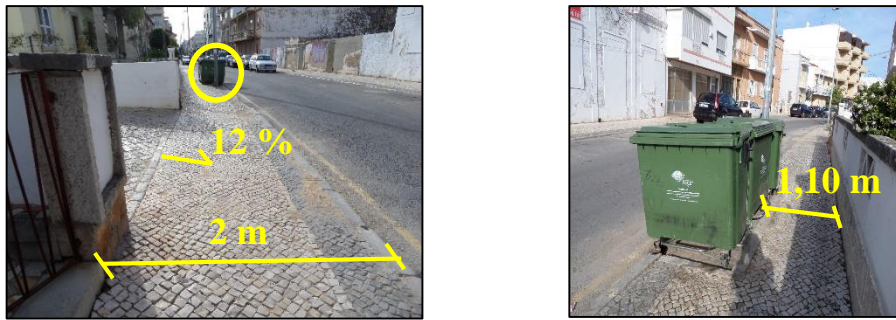
- Passeio possui largura suficiente para garantir largura livre de obstáculos, porém esta é invadida por rampa de acesso, que provoca inclinação transversal acentuada, e consequente corte no canal de circulação pedonal (Imagem 6.3);
- Mobiliário urbano (contentores do lixo) mal localizados, sem no entanto prejudicar gravemente a circulação pedonal (Imagem 6.3);
- Existência de ressaltos no pavimento devido a caixas de inspeção não se encontrarem niveladas com o passeio;
- Pavimento irregular, polido e descontínuo com profundidades e larguras das juntas de calçadas não conformes;
- Inclinação longitudinal do passeio em conformidade.

Imagem 6.3 - Subtroço n.º3  
Fonte: (Autor)

Propostas: consultar fichas síntese A1 (págs. 62 e 63).

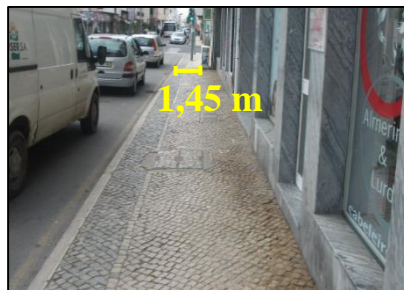
- Existência de largura livre de obstáculos (Imagem 6.4);
- Pavimento em condições aceitáveis, embora possua algumas irregularidades e polimento;
- Existência de alguns ressaltos no pavimento;
- Inclinações (transversais e longitudinais) em conformidade.

Imagem 6.4 - Subtroço n.º4  
Fonte: (Autor)

Propostas: consultar fichas síntese A1 (págs. 62 e 63).

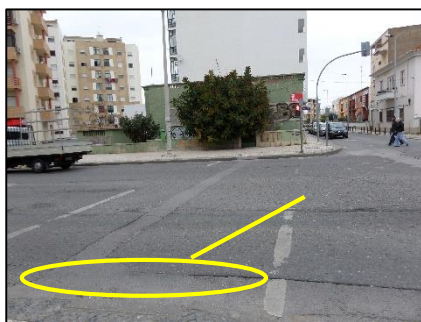
- Travessia pedonal semaforizada;
- Inexistência de rebaixamento do lancil limítrofe à passagem de peões (Imagem 6.5);
- Passagens de peões não se encontram perpendiculares ao lancil;

- Ausência de pavimento tátil nos passeios adjacentes à passagem de peões;
- Pavimento na passagem de peões irregular, apresentando fendas;
- Existência de dispositivos de acionamento manual bem localizados;
- O tempo de verde oferecido ao peão não é suficiente para efetuar a passagem de peões em segurança;
- Sinal sonoro incorporado nos semáforos, porém pouco audível;
- Existência de elementos em “*braille*” nos semáforos, contudo não localizados a altura adequada;
- Linhas de paragens dos condutores bem localizadas;
- Largura da passagem de peões adequada;
- Marcação da passagem de peões pouco visível;
- Sumidouros mal localizados, na zona de atravessamento.

Imagem 6.5 - Travessia pedonal n.º1  
Fonte: (Autor)

Propostas: consultar fichas síntese B3 (págs. 86 e 87).

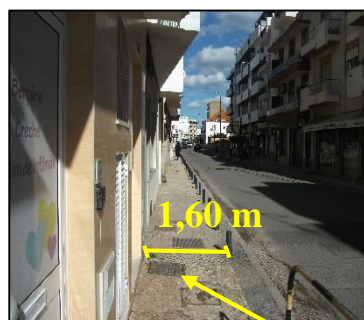
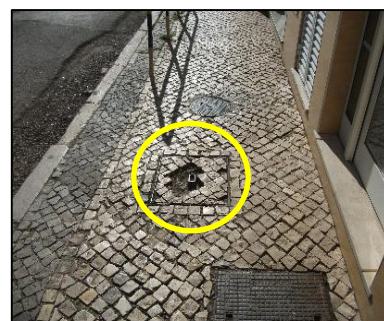
- Largura livre de obstáculos ao longo do troço (Imagem 6.6);
- Junto à travessia pedonal n.º1, a esquina não se encontra completamente livre de obstáculos, com presença de sinalização rodoviária e mobiliário urbano (armário);
- Ausência de obstáculos aéreos;
- Pavimento em más condições, apresentando-se irregular, solto e polido (Imagem 6.6);
- Inclinação longitudinal aceitável;
- Irregularidades no passeio provocam inclinações transversais excessivas;
- Tampas de caixa de inspeção situadas no pavimento, não se encontram niveladas com o passeio e localizam-se na zona de largura livre de obstáculos.

Imagem 6.6 - Troço n.º3

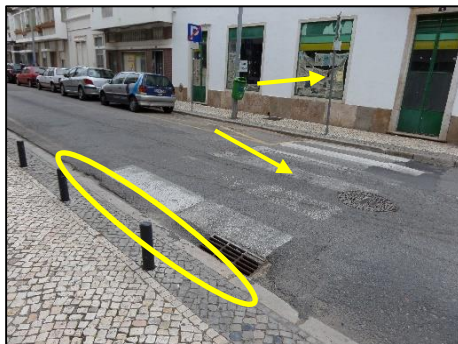
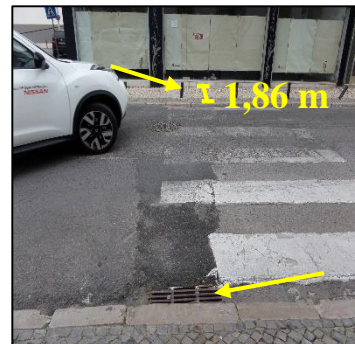
Imagem 6.7 - Travessia pedonal n.º 2  
Fonte: (Autor)

- Passeios com dimensões transversais em ambos os lados inferiores a 2 metros (Imagem 6.7);
- Inexistência de rebaixamento do lancil de passeio limítrofe à passagens de peões (Imagem 6.7);
- Passagem de peões localizadas perpendicularmente ao passeio;
- Passagem de peões bastante próximas de cruzamento;
- Pavimento da passagem de peões em más condições, degradado e irregular (Imagem 6.7);
- Inexistência de pavimento tátil nos passeios adjacentes à passagem de peões;
- Sinalização vertical mal localizada e sem as dimensões adequadas;
- Passagem de peões tecnicamente inadequada e pouco visível;
- Obstáculos (pilaretes e tampas de inspeção) na zona de atravessamento;
- Sumidouros implantados na passagem de peões (Imagem 6.7).

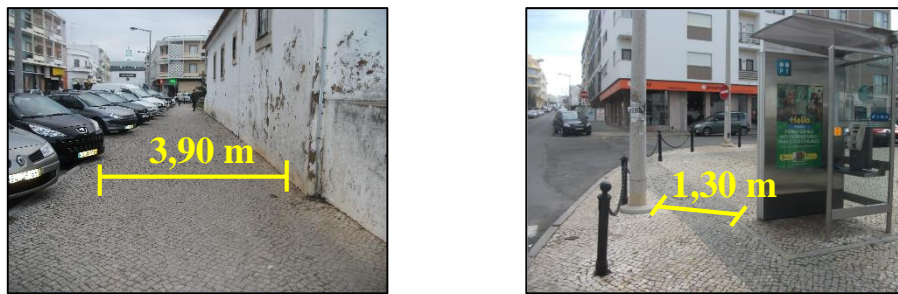
- Passeio possui largura suficiente para garantir uma largura livre de obstáculos e esta é garantida, contudo, existe mobiliário urbano (cabine telefónica e pilaretes com correntes) que se encontra mal localizado, podendo causar transtorno à circulação (Imagem 6.8);
- Ausência de obstáculos aéreos;
- Pavimento encontra-se razoavelmente acessível, porém possui algumas irregularidades, descontinuidades e polimento;
- Inclinações transversais e longitudinais acessíveis.

Imagem 6.8 – Troço n.º4  
Fonte: (Autor)

Propostas: consultar fichas síntese A1 (págs. 62 e 63).

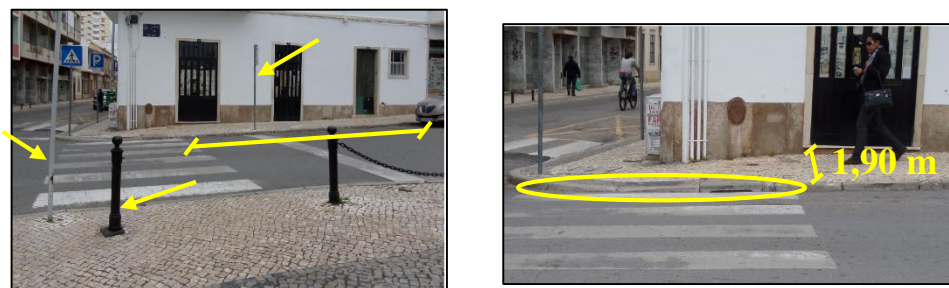
- Passeio com dimensões transversais num dos lados da travessia pedonal inferior a 2 metros (Imagem 6.9)
- Inexistência de rebaixamento de lancil limítrofe à passagem de peões (Imagem 6.9);
- Pavimento da zona de passagem de peões em bom estado;
- Ausência de pavimento tátil nos passeios adjacentes à passagem de peões;
- Linha de paragem de condutores bem localizada;
- Distância da passagem de peões ao estacionamento existente insuficiente (Imagem 6.9);
- Localização incorreta da passagem de peões, muito próxima da faixa de rodagem perpendicular a esta;
- Sinalização vertical não conforme (Imagem 6.9);
- Passagem de peões bem dimensionada embora pouco visível;
- Obstáculos (pilaretes e sinalização vertical) na zona de atravessamento (Imagem 6.9);
- Sumidouros implantados no atravessamento da faixa de rodagem.

Imagem 6.9 - Travessia pedonal n.º3  
Fonte: (Autor)

Propostas: consultar fichas síntese B1 e B2 (págs. 83 a 85).

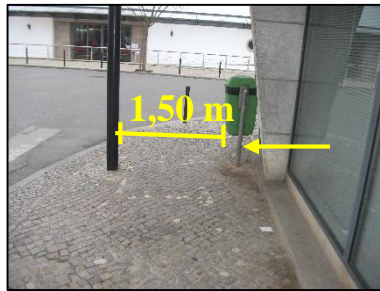
- Passeio possui largura suficiente para garantir uma largura livre de obstáculos, contudo, existe mobiliário urbano (papeleira) que se encontra inacessível, uma vez que este não se deteta ao nível do pavimento, para que uma pessoa que possua incapacidade invisual consiga identificar a sua presença (Imagem 6.10);
- Geometria dos pilares dos edifícios constitui obstáculos aéreos. Deve-se colocar mobiliário urbano para evitar acidentes;
- Pavimento apresenta algumas irregularidades e polimento, contudo é transitável;
- Inclinações (longitudinal e transversal) do passeio garantem os mínimos admissíveis;
- Tampas de inspeção mal localizadas, na zona de largura livre de obstáculos, e não niveladas com o pavimento.

Imagem 6.10 - Troço n.º5  
Fonte: (Autor)

Propostas: consultar fichas síntese A1 (págs. 62 e 63).

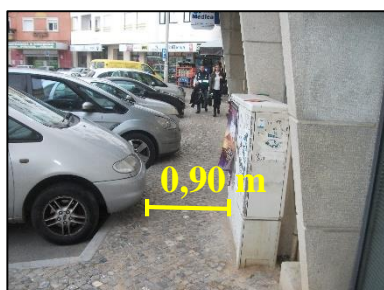
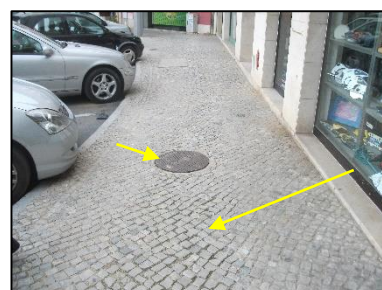
Imagem 6.12 - Subtroço n.º5

- Veículos legalmente estacionados, perpendicularmente ao passeio, mas cujo avanço destes não garante uma largura livre de obstáculos (Imagem 6.12);
- Pavimento razoavelmente acessível, porém pontualmente apresenta algumas discontinuidades e polimento (Imagem 6.12);
- Geometria dos pilares dos edifícios constitui obstáculos aéreos. Deve-se colocar mobiliário urbano para evitar acidentes;
- Tampas de caixa de inspeção não niveladas com o pavimento e localizadas na zona de largura livre de obstáculos (Imagem 6.12);
- Inclinações do pavimento acessíveis.

Propostas: consultar fichas síntese A1 (págs. 62 e 63).

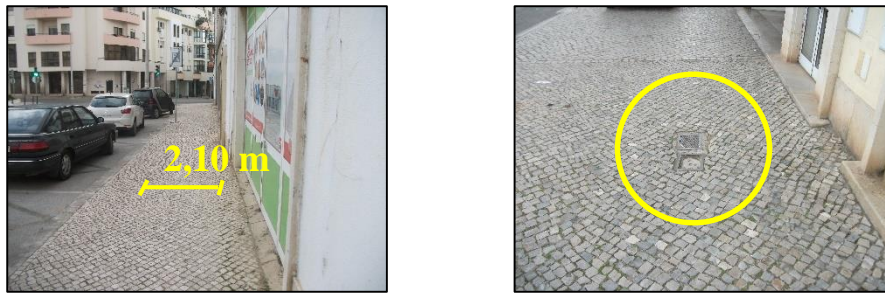
Imagem 6.14 - Subtroço n.º7  
Fonte: (Autor)

- Espaço que garante uma largura livre de obstáculos, no entanto, junto à interface modal n.º1, pode existir conflito entre o peão que circula no passeio e o peão que desembarca do autocarro (Imagem 6.14);
- Pavimento razoavelmente acessível, sem grandes oscilações de regularidade, apenas alguma falta de manutenção, pois apresenta vegetação entre juntas de calçada e um pouco de polimento (Imagem 6.14);
- Subtroço não possui obstruções aéreas;
- Tampas no pavimento localizadas na zona de largura livre de obstáculos e não niveladas com o passeio.

Propostas: consultar fichas síntese A1 (págs. 62 e 63).

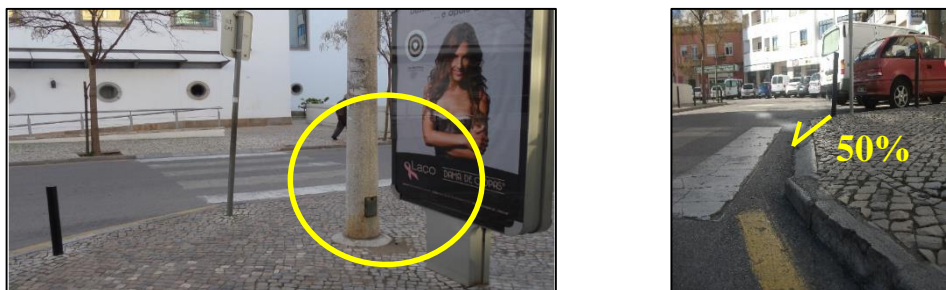
Imagem 6.15 - Travessia pedonal n.º5  
Fonte: (Autor)

- Existência de rebaixamento do lancil limítrofe às passagens de peões, mas tecnicamente inadequado (Imagem 6.15);
- Passagens de peões perpendiculares aos passeios;
- Inclinação acentuada no rampeamento dos passeios existente (Imagem 6.15);
- Pavimento da passagem de peões em conformidade;
- Ausência de pavimento tátil nos passeios adjacentes à passagem de peões;
- Sinalização mal localizada e dimensionada;
- Comprimento das barras da passagem de peões não conforme;
- Largura das barras das passadeiras em conformidade;
- Inexistência de linha de paragem de veículos para com a passagem de peões;
- Obstáculos (postes de iluminação e mupis) na zona de atravessamento na passagem de peões (Imagem 6.15).

Propostas: consultar fichas síntese B1 (págs. 83 e 84).

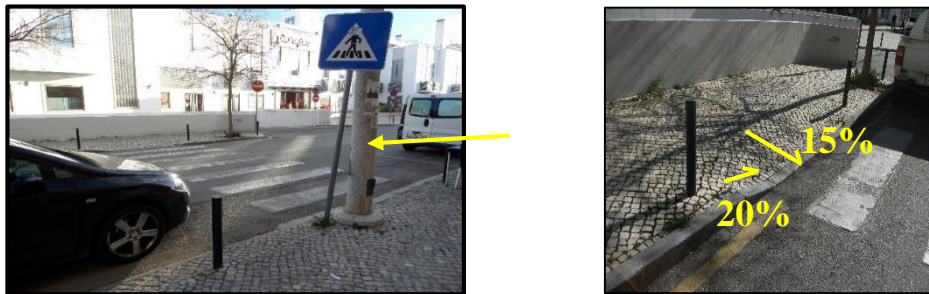
Imagem 6.16 - Travessia pedonal n.º6  
Fonte: (Autor)

- Rebaixamento do lancil apenas num dos lados da passagem de peões (Imagem 6.16);
- Altura do lancil adjacente à passagem de peões adequada (apenas num dos lados);
- Inclinação dos rampeamentos no passeio não cumprem a regulamentação, nem apresentam pavimento tátil (Imagem 6.16);
- Pavimento da passagem de peões em mau estado;
- Estacionamento junto à passagem de peões;
- Sinalização vertical e poste de iluminação a obstruir a passagem e sem dimensões desejáveis (Imagem 6.16);
- Passagem de peões com dimensões apropriadas;

Propostas: consultar fichas síntese A1 (págs. 62 e 63).

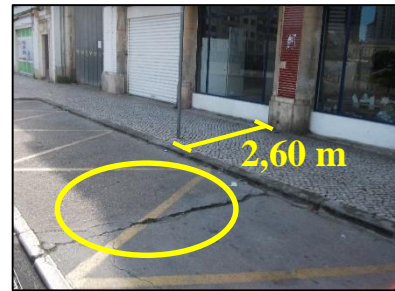
Imagem 6.17 - Interface modal n.º1  
Fonte: (Autor)

- Ausência de abrigo na paragem (Imagem 6.17);
- Interface localizado numa zona muito próxima de um cruzamento;
- Plataforma de espera coincide com a largura livre de obstáculos, gerando conflito entre peões que aguardam o autocarro e os que circulam no passeio (Imagem 6.17);
- Marcação da zona de paragem inapropriada, anteriormente utilizada para estacionamento automóvel e utilizada habitualmente por estes (Imagem 6.17);
- Pavimento encontra-se desgastado e degradado;
- Sinalização vertical não garante uma altura livre mínima.

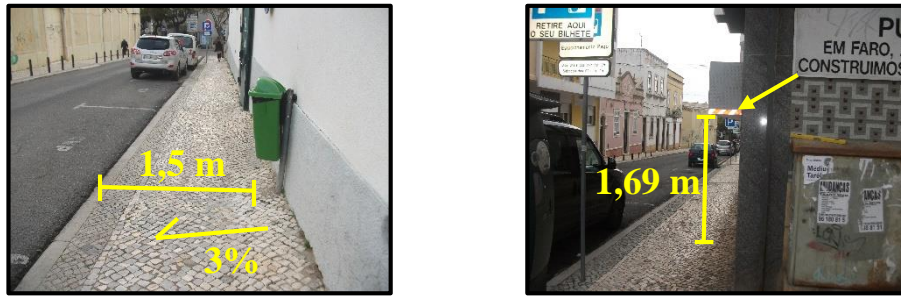
Imagem 6.18 - Troço n.º7

- Largura livre de obstáculos garantida, porém pontualmente esta é invadida por objetos salientes, que se encontram identificados apenas num dos lados da zona de atravessamento, e por mobiliário urbano (sinalização vertical e parquímetros) instalado em esquinas que impossibilita um espaço totalmente livre de obstáculos (Imagem 6.18);
- Mobiliário urbano (papeleira) inacessível, pois não se encontra detetável ao nível do pavimento;
- Rampa de acesso a propriedade privada bem instalada, no interior da propriedade;
- Grelhas de escoamento de águas e caixa de inspeção provocam ressaltos no pavimento;
- Pavimento polido e com inclinações transversais não regulamentares (Imagem 6.18).

Propostas: consultar fichas síntese A1 (págs. 62 e 63).

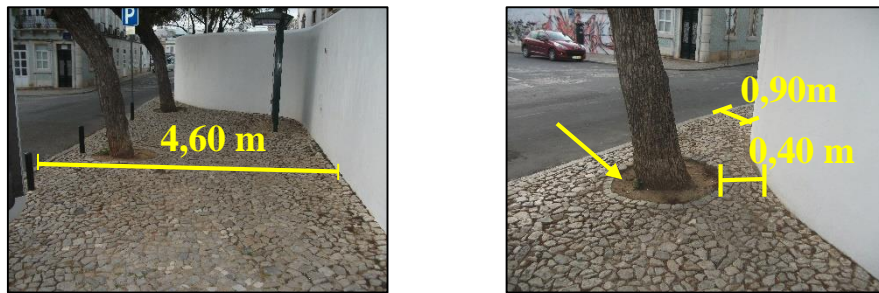
Imagem 6.20 - Subtroço n.º8  
Fonte: (Autor)

- Junto ao Teatro Lethes, o passeio possui dimensão suficiente para fila de árvores e largura livre de obstáculos em simultâneo, porém sofre um afunilamento não permitindo que tal aconteça em todo o subtroço, prejudicando gravemente o canal de circulação pedonal (Imagem 6.20);
- Largura livre de obstáculos não se encontra em conformidade não só pelo afunilamento, mas também pelo estado do pavimento, que se encontra com superfície bastante irregular (Imagem 6.20);
- Inclinações transversais variáveis devido à irregularidade do passeio;
- Profundidade das juntas de calçada prejudicam o caminhar no pavimento, principalmente para pessoas de cadeira de rodas;
- Caldeiras das árvores não apresentam grelhas de proteção (Imagem 6.20).

Propostas: consultar fichas síntese A1 (págs. 62 e 63).

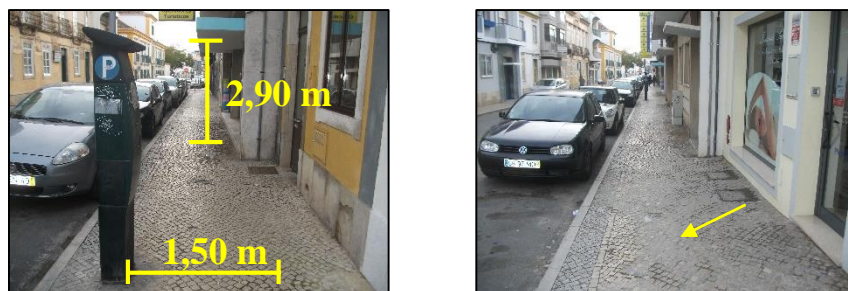
Imagem 6.21 - Subtroço n.º9  
Fonte: (Autor)

- Largura do passeio suficiente para garantir zona livre de obstáculos (Imagem 6.21);
- Existência de altura livre de obstáculos (Imagem 6.21);
- Mobiliário urbano posicionado junto ao lancil e detetável ao nível do solo;
- Pavimento razoavelmente acessível, encontra-se um pouco desgastado e polido, mas na generalidade encontra-se firme, estável e contínuo (Imagem 6.21)
- Inclinações do passeio em conformidade;
- Existência pontualmente de caixas de inspeção na zona livre de obstáculos não niveladas com o passeio;

Propostas: consultar fichas síntese A1 (págs. 62 e 63).

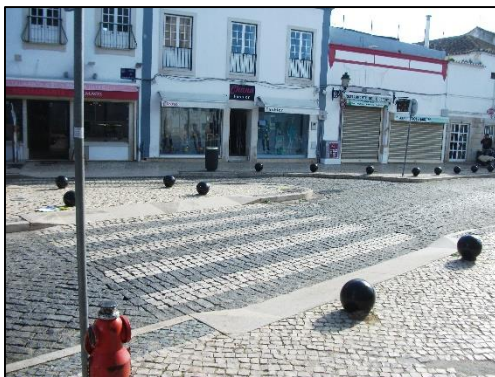
Imagem 6.22 - Travessias pedonais n.º8 e n.º9  
Fonte: (Autor)

- Existência de rebaixamento do lancil limítrofe à passagem de peões, mas não em toda a largura da passagem;
- Altura do lancil adjacente à passagem de peões encontra-se em conformidade, porém devia situar-se ao longo da passagem;
- Inclinações do rampeamento do passeio limítrofe à passagem de peões, não regulamentares (Imagem 6.22);
- Pavimento da passagem de peões em calçada de granito;
- Inexistência de pavimento tátil nos passeios adjacentes à passagem de peões;
- Inexistência de linha de paragem de condutores;
- Ausência de sinalização rodoviária;
- Comprimento das barras da passagem de peões em conformidade;
- Largura e afastamento das barras da passagem de peões mal dimensionadas;
- Sumidouros implantados a jusante;
- Obstáculos na zona de atravessamento da passagem de peões (Imagem 6.22).

Propostas: consultar fichas síntese B1 (págs. 83 e 84).

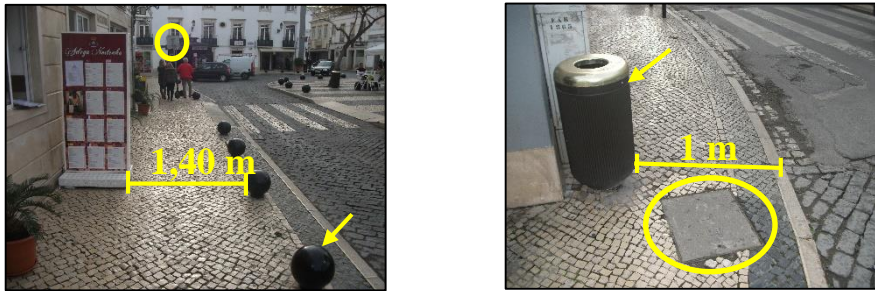
Imagem 6.23 - Subtroço n.º10  
Fonte: (Autor)

- Largura livre de obstáculos variável ao longo do subtroço, pontualmente existe estreitamento junto a uma esquina, mas este permite a passagem de uma pessoa de cadeira de rodas (Imagem 6.23);
- Mobiliário urbano (papeleira) colocado indevidamente, junto a uma esquina (Imagem 6.23);
- Sinalização vertical invade o espaço de largura livre de obstáculos e interfere na altura livre de obstáculos;
- Pilaretes não cumprem as características adequadas em termos de altura;
- Pavimento do passeio bastante liso, derrapante e com inclinações transversais pontualmente consideráveis;
- Tampas de caixa de inspeção niveladas com o passeio.

Propostas: consultar fichas síntese A1 (págs. 62 e 63).

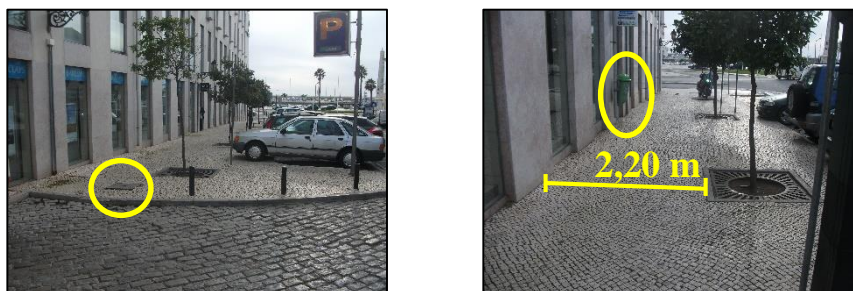
Imagem 6.24 - Subtroço n.º11  
Fonte: (Autor)

- Passeio com fila de árvores garante uma largura livre de obstáculos (Imagem 6.24);
- Caldeiras das árvores não se encontram niveladas com o pavimento do passeio e possuem grelhas com dimensão inapropriada;
- Mobiliário urbano (papeleira) não afeta a largura livre de obstáculos, no entanto, não se encontra acessível, pois não é detetável ao nível do pavimento (Imagem 6.24);
- Pavimento razoavelmente acessível;
- Inclinação longitudinal e transversal em conformidade;
- Tampas de caixas de inspeção não se encontram niveladas com o passeio (Imagem 6.24).

Propostas: consultar fichas síntese A1 (págs. 62 e 63).

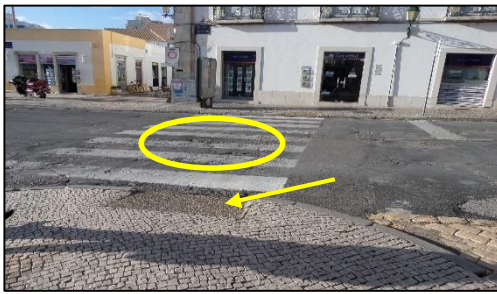
Imagem 6.25 - Travessia pedonal n.º10

- Rebaixamento do lancil nos dois lados da passagem de peões, porém estes não se encontram em toda a largura da passadeira, apenas existe uma pequena rampa (Imagem 6.25);
- Zona do lancil rebaixada não cumpre a altura máxima admissível (Imagem 6.25);
- Inclinação do rampeamento não regulamentar e apenas na direção do fluxo de atravessamento (Imagem 6.25);
- Pavimento da passagem de peões muito degradado (Imagem 6.25);
- Ausência de pavimento tátil nos passeios adjacentes à passagem de peões;
- Passagem de peões não perpendicular ao passeio e muito próxima de um cruzamento;
- Dimensões das passagens de peões e sinalização vertical regulamentares;
- Sumidouros mal localizados, a jusante da passagem de peões.

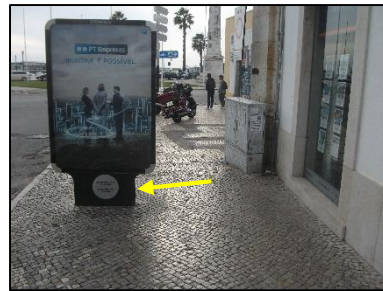
Imagem 6.26 - Subtroço n.º12  
Fonte: (Autor)

- Zona dimensionada em função do tráfego rodoviário, com largura de passeios muito abaixo do permitido, que obriga os peões em muitas ocasiões a ocupar a faixa de rodagem (Imagem 6.26);
- Mobiliário urbano (postes de iluminação pública, sinalização vertical e zona comercial) bloqueia o canal de circulação pedonal (Imagem 6.26);
- Pavimento bastante polido e ausência de manutenção, pois este apresenta vegetação entre as juntas de calçada;
- Inclinação transversal excessiva;
- Tampas de caixa de inspeção não se encontram niveladas com o pavimento.

Propostas: consultar as fichas síntese A1 (págs. 62 e 63).

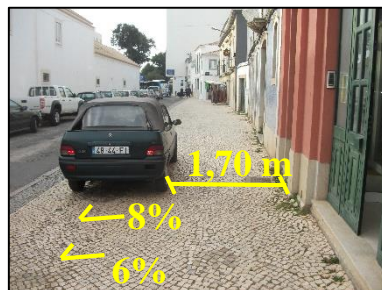
Imagem 6.27 - Subtroço n.º13  
Fonte: (Autor)

- Largura do passeio suficiente para garantir uma largura livre de obstáculos, porém existe uma grande abundância de estacionamento ilegal na zona que embora não afete a largura livre obstáculos torna-se num grande inconveniente (Imagem 6.27);
- Devido às cargas excessivas provenientes do estacionamento ilegal, o pavimento encontra-se irregular e com inclinação transversal acentuada (Imagem 6.27);
- Profundidade das juntas de calçada não se encontram em conformidade;

Propostas: consultar fichas síntese A1 (págs. 62 e 63).

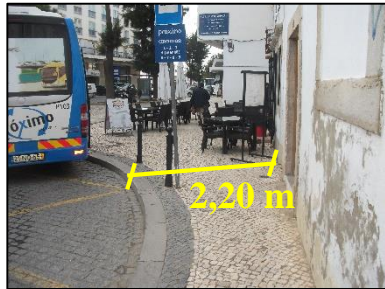
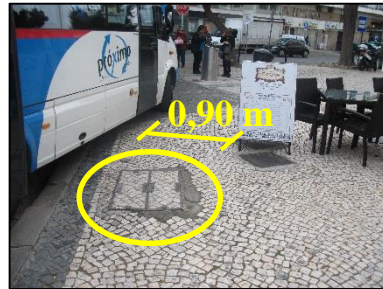
Imagem 6.28 - Subtroço n.º14  
Fonte: (Autor)

- O passeio não possui dimensão suficiente para garantir zona comercial (esplanada) e a largura livre de obstáculos em simultâneo, sendo que devido ao transporte público

permanente, nem a largura livre de obstáculos é possível garantir, uma vez que existe conflito entre peão que desembarca e peão que circula no passeio e do próprio veículo que reduz a seção transversal do passeio (Imagem 6.28);

- Sinalização vertical influi na altura livre de obstáculos;
- Existência de ressaltos no pavimento devido a caixas de inspeção (Imagem 6.28);
- Pavimento irregular, polido e descontínuo com profundidades e larguras das juntas de calçadas não conformes.

Propostas: consultar fichas síntese A1 (págs. 62 e 63).

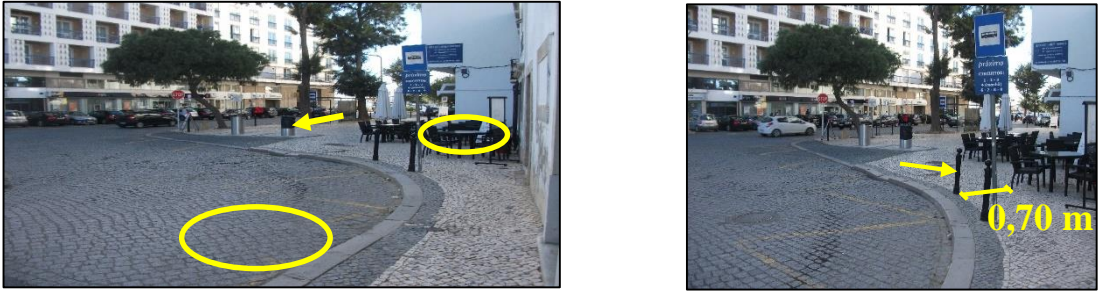
Imagem 6.29 - Interface pedonal n.º2  
Fonte: (Autor)

- Ausência de abrigo na paragem (Imagem 6.29);
- Plataforma de espera coincide com a largura livre de obstáculos, gerando conflito entre peões que aguardam o autocarro e os que circulam no passeio (Imagem 6.29);
- Presença de vários obstáculos (pilaretes, mesas e cadeiras de zona comercial e contentores de lixo) que impedem o acesso à zona de paragem e uma largura livre de obstáculos dos passeios (Imagem 6.29);
- Zona de paragem do veículo mal localizada junto a uma curva e próxima de um cruzamento;
- Poste de paragem mal localizado, não se encontra na zona de embarque e desembarque e não possui altura livre suficiente;
- Marcação ziguezague de paragem pouco visível (Imagem 6.29).

Propostas: consultar fichas síntese C1 (págs. 95 e 96).

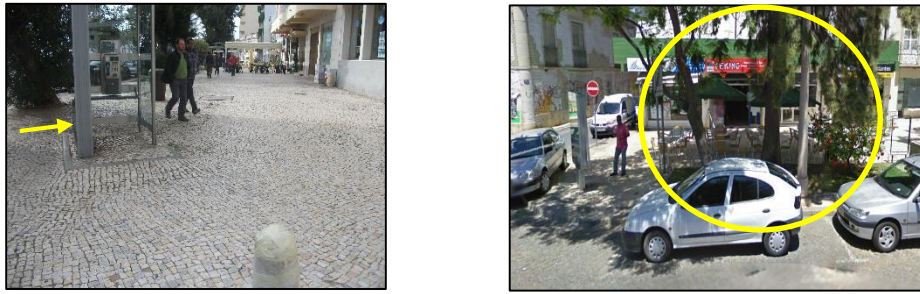
Imagem 6.30 - Troço nº11  
Fonte: (Autor)

- Passeios possuem filas de árvores e montras ou espaços destinados a comércio;
- Largura e altura livre de obstáculos suficientes para garantir um percurso acessível;
- Existência de algum mobiliário urbano (cabine telefónica, caixotes do lixo, quiosque ou elementos publicitários) não devidamente localizado na zona de mobiliário urbano, mas no entanto não impede uma largura livre de obstáculos (Imagem 6.30);
- Elementos de grande porte (árvores) localizados junto a cruzamento impossibilitam uma ampla visibilidade do espaço (Imagem 6.30);
- Pavimento apresenta algumas irregularidades e ressaltos, nomeadamente em caixas de inspeção e junto à cabine telefónica, porém pode-se considerar adequado;
- Algumas árvores não apresentam caldeiras e grelhas de proteção e deteção destes elementos.

Propostas: consultar fichas síntese A1 (págs. 62 e 63).

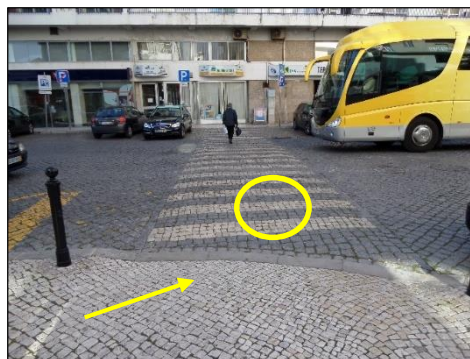
Imagem 6.31 - Travessia pedonal nº11  
Fonte: (Autor)

- Travessia pedonal elevada;
- Travessia pedonal inadequada tecnicamente, pois possui rebaixamento do lancil num dos lados e elevação no lado oposto (Imagem 6.31);
- Passagem de peões não se encontram niveladas com o passeio (Imagem 6.31);
- Pavimento da passagem de peões inadequado, composto por calçada de granito (Imagem 6.31);
- Inexistência de pavimento tátil nos passeios adjacentes à passagem de peões;
- Inexistência de linhas de paragem dos condutores;
- Estacionamento dos autocarros muito próximo da passagem de peões;
- Sinalização rodoviária mal localizada;
- Passagens de peões não se encontram bem dimensionadas;
- Sumidouros bem localizados a montante da passagem de peões.

Propostas: consultar ficha síntese B4 (pág. 88).

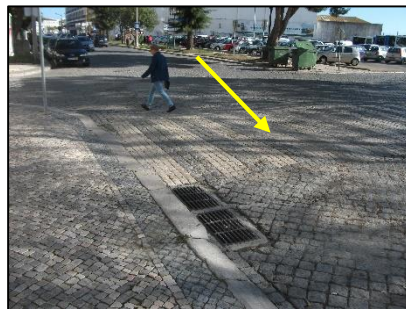
Imagem 6.32 - Travessia pedonal n.º12  
Fonte: (Autor)

- Travessia pedonal elevada;
- Travessia pedonal inadequada tecnicamente, uma vez que possui rebaixamento do lancil (Imagem 6.32);
- Passagens de peões não se encontram niveladas com o passeio;
- Pavimento da passagem de peões inadequado, composto por calçada de granito e bastante irregular (Imagem 6.32);
- Inexistência de pavimento tátil nos passeios adjacentes à passagem de peões;
- Inexistência de linhas de paragem dos condutores;
- Ausência de marcação de estacionamento adjacente à passagem de peões;
- Passagens de peões mal dimensionadas;
- Sumidouros bem localizados a montante da passagem de peões.

Propostas: consultar ficha síntese B4 (pág. 88).

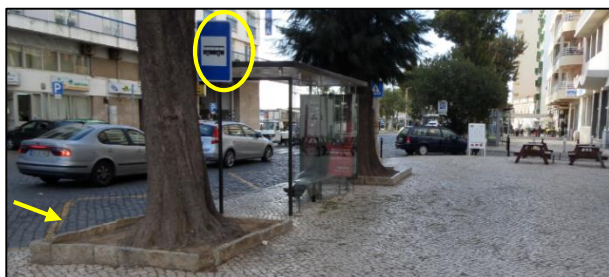
Imagem 6.33 - Interface modal n.º3  
Fonte: (Autor)

- Presença de abrigos;
- Abrigos localizados na zona de mobiliário urbano, porém acesso condicionado a estes decorrentes da presença de árvores;
- Largura da plataforma de espera regulamentar (Imagem 6.33);
- Pavimento polido;
- Altura dos abrigos insuficiente;

- Profundidade do abrigo em conformidade;
- Inexistência de espaço destinado a pessoas de cadeiras de rodas;
- Altura da informação localizada no interior do abrigo não acessível;
- Iluminação no interior do abrigo;
- Marcação ziguezague presente (Imagem 6.33);
- Sinalização vertical de informação do interface mal localizada (Imagem 6.33).

Propostas: consultar fichas síntese C1 (págs. 95 e 96).

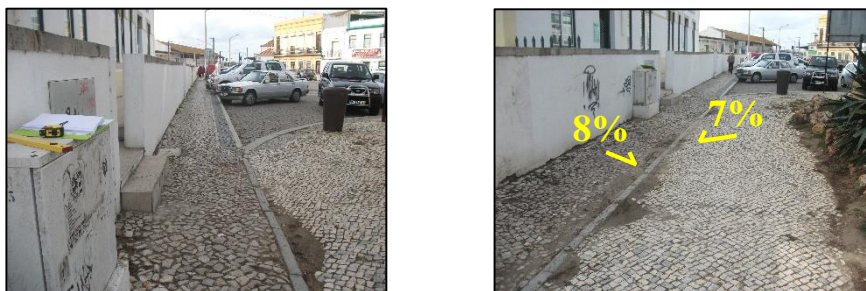
Imagem 6.34 - Subtroço n.º15  
Fonte: (Autor)

- Existência de largura suficiente do passeio para garantir largura livre de obstáculos, contudo pavimento degradado impossibilita que este garanta uma largura livre de obstáculos;
- Mobiliário urbano (contentores do lixo e armários) bem posicionado sem influir na largura dos passeios;
- Ausência de interferências aéreas;
- Pavimento completamente desadequado, bastante irregular, descontínuo com juntas bastante entreabertas, sem estabilidade pois o material desloca-se, causados pelo mau assentamento das pedras de calçada e não resistência destas a ações mecânicas;
- Inclinação transversal excessiva pontualmente devido às irregularidades existentes (Imagem 6.34).

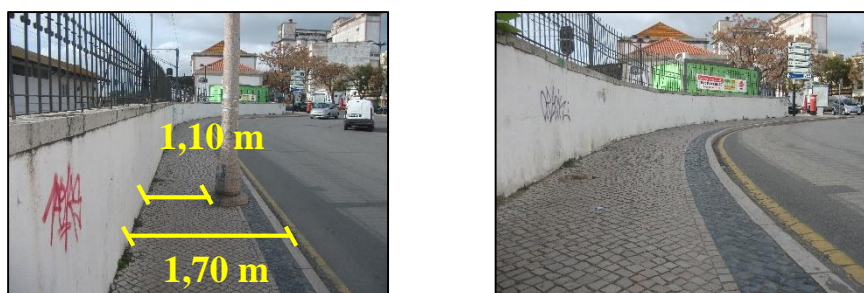
Imagem 6.35 - Subtroço n.º16  
Fonte: (Autor)

- Largura livre de obstáculos suficiente ao longo do troço, apenas existência de estreitamento junto a poste de iluminação sendo o seu valor admissível (Imagem 6.35);
- Pavimento encontra-se em estado razoável, as juntas de calçada não se apresentam muito soltas e a profundidade entre pedras da calçada não é considerável;
- Ausência de interferências aéreas;
- Inclinação longitudinal e transversal em conformidade;
