## **Propostas de Reabilitação das Redes Prediais de um Edifício Hoteleiro - Estudo de Caso**

**Mestrado em Engenharia Civil**

Dissertação

Évora, 2016

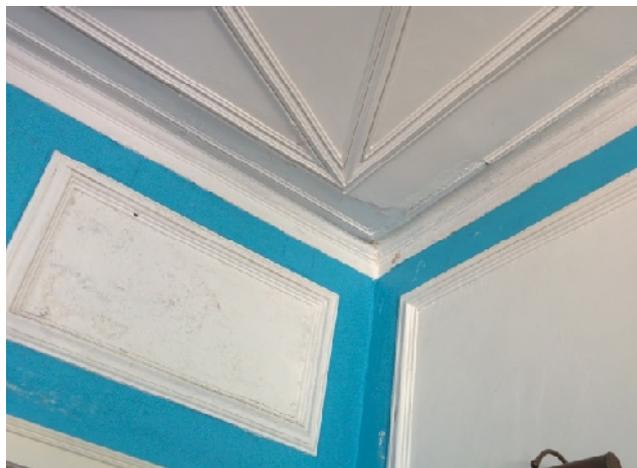
**Figura 22** – Manchas de humidade em parede e teto

Numa inspeção feita ao edifício, identificou-se o aparecimento de manchas de humidade em paredes e tetos interiores (Figuras 22 a 24). Pelo relato dos proprietários, em alguns dispositivos de utilização notaram-se reduções de pressão da água de abastecimento. Como

Pela observação das manchas de humidade e a sua localização foi fácil concluir que se tratavam de humidades acidentais, provocadas por roturas nas tubagens que levaram à passagem do líquido para a sua envolvente. O efeito destas situações resulta no aparecimento de manchas de humidade em forma de nuvem circular em redor do ponto de rotura (Figuras 22 e 24), ou de uma nuvem alongada (Figura 23), seguindo o percurso do troço afetado, uma vez que é previsível que o líquido esorra desde a rotura do tubo pela junta criada entre este e o material onde está embutido. Contudo, este segundo tipo de sintoma pode ser confundido com a condensação intersticial que se pode formar sobre as canalizações, embora na rotura a quantidade de água seja visivelmente maior.

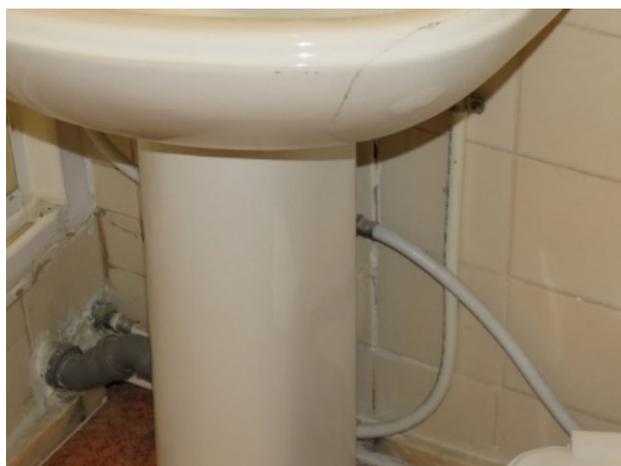
**Figura 25** – Tubagens à vista

agravante, a existência de tubagens pelo exterior (Figuras 25 e 26) das paredes nas instalações sanitárias que servem os quartos de hóspedes, também não se adequam ao conforto desejado numa unidade hoteleira.

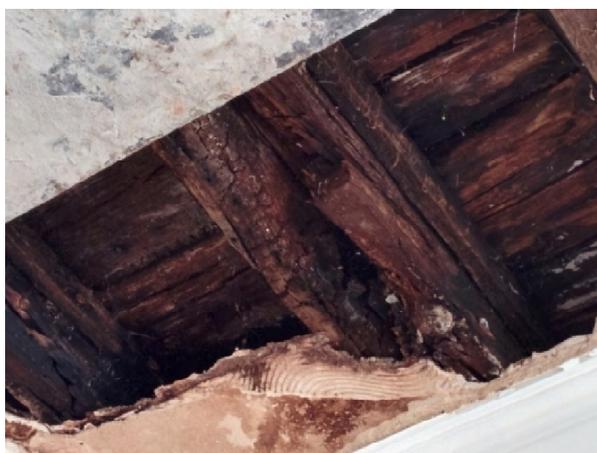
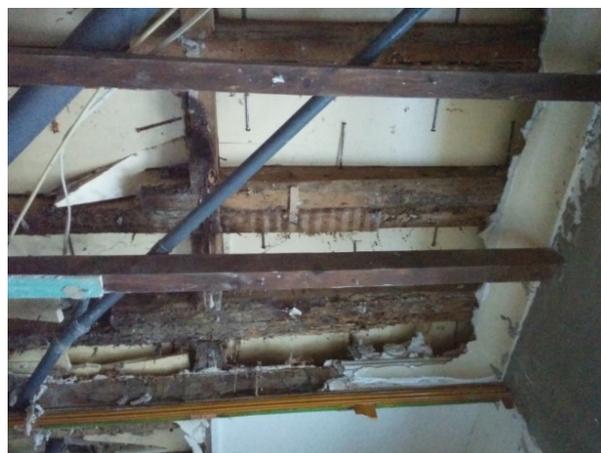
As pressões elevadas de entrada no abastecimento de água (5 bar) e a ausência de dimensionamento do traçado são apontados como as principais causas para o aparecimento de manchas de humidade por todo o edifício. Esta situação agrava-se pela ausência de braçadeiras para fixação das tubagens escondidas pelos tetos falsos. Os elementos em madeira da estrutura dos pisos têm sofrido um grave envelhecimento, fazendo com que haja necessidade de reforçar os mesmos com uma emulsão betuminosa, reforços por ligações com elementos em madeira, ou mesmo substituição dos mesmos (Figuras 27 e 28).

**Figura 27** – Estrutura de piso em madeira danificada

**Figura 28** – Estrutura de piso em madeira danificada

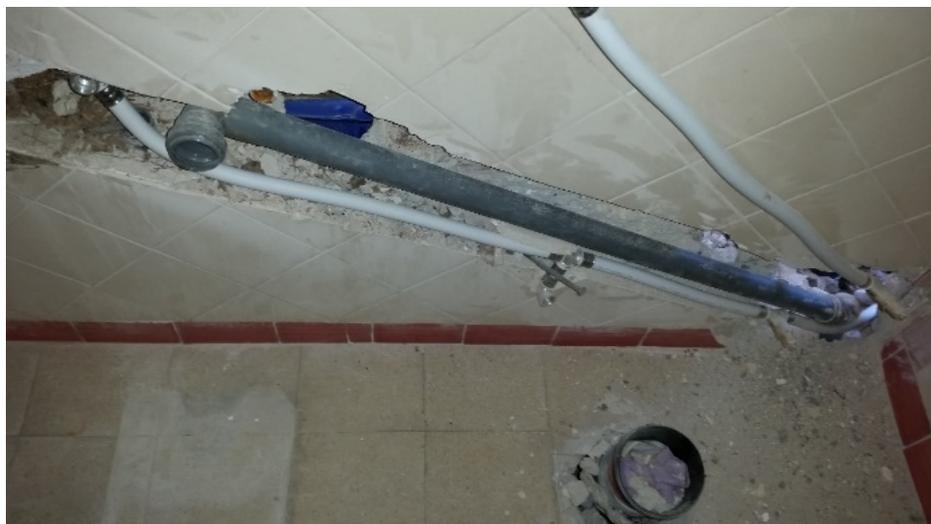
**Figura 29** – Tubo multicamada para abastecimento de água quente e fria e tubo em PVC para drenagem do esgoto

A rede de drenagem foi concebida em PVC (Figura 29), pela sua facilidade de instalação e execução das ligações, mas principalmente pelo seu baixo custo. Contudo, existem soluções com melhores resultados, embora mais dispendiosas, como a utilização de tubagens em Polipropileno (PP), (Quadro 1).

Os tubos multicamada resultam da combinação de um tubo de alumínio com dois tubos de polietileno resistente a altas temperaturas (PE-RT). Esta solução reduz exclusivamente os problemas das tubagens metálicas, tais como, a rigidez, toxicidade, corrosão, incrustações, peso, ruído ou perda de carga e, das tubagens plásticas como a fragilidade, dilatação térmica, permeabilidade ao oxigénio, permeabilidade aos raios UV, e a pouca ou nula maleabilidade.

Os tubos multicamada conseguem obter as vantagens dos dois materiais, unidos através da cooperação mútua. Este sistema reúne vastas vantagens, tais como a sua vasta gama de acessórios de união, uma instalação rápida e segura, elevada estabilidade das formas, elevada ductilidade, peso reduzido, baixa rugosidade, estanquicidade ao oxigénio, resistência a temperaturas elevadas, transmissão de ruído reduzida e durabilidade elevada.

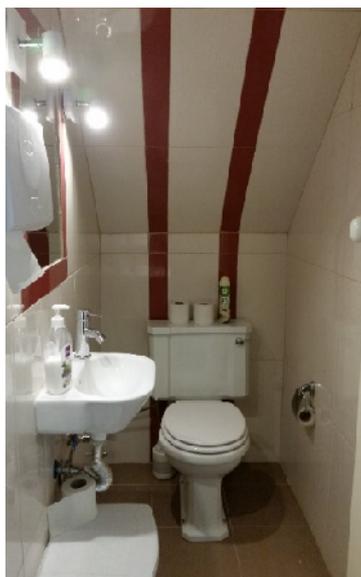
**Figura 30** – Torneira misturadora monocomando de lavatório

Os dispositivos de utilização destinados a equipar os lavatórios, bidés, banheiras, bases de duche e lava-louças são torneiras misturadoras de monocomando, na sua maioria, instaladas sobre superfícies verticais, em que a mistura de água quente e fria se processa no seu interior. No controlo do abastecimento a máquinas de lavar, devem ser usadas torneiras simples de boca roscada.

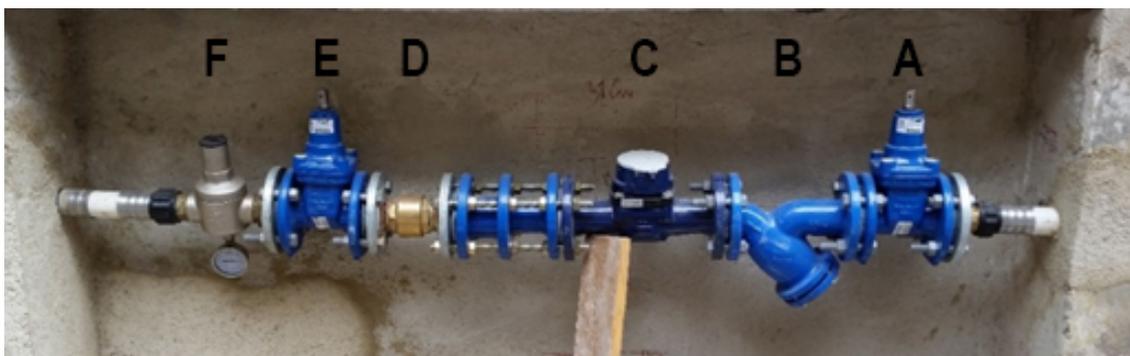
**Figura 33** – Esquema de montagem do contador

Na figura 33 e no sentido do escoamento (da direita para a esquerda), podemos ver uma válvula de corte (A), o filtro de limpeza (B), o contador (C), a junta de gebo (D), outra válvula de corte (E) e a válvula redutora de pressão (F).

Na instalação do novo contador, foi colocado um filtro de limpeza a montante deste, caso a água transporte matéria em suspensão, uma junta de gebo para possibilitar as operações de conservação ou remoção do contador e uma válvula redutora de pressão uma vez que as condições de pressão verificadas excediam 5 bar, conseguindo-se reduzir a pressão da água para 4 bar (Figura 34).

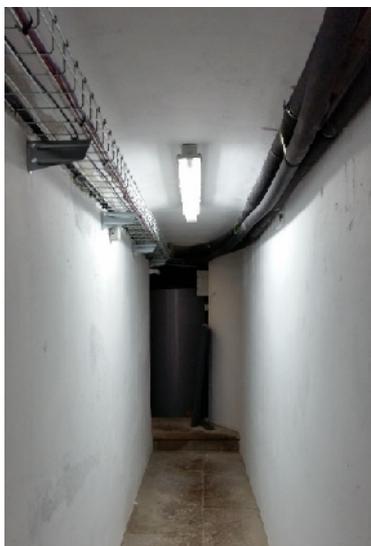
**Figura 35** – Isolamento térmico na tubagem de água quente

De entre a vasta variedade de produtos disponíveis no mercado, aponta-se o isolamento em polietileno de célula fechada de 5 mm de espessura, com baixa condutibilidade térmica (0,04 W/m°C), que minimiza as perdas de energia e contribui positivamente para um aproveitamento energético do edifício. Para além disto, é um produto flexível e de fácil manuseamento e aplicação com uma ampla variedade de diâmetros disponíveis para cobrir os diâmetros dos troços instalados (Figura 35).

De acordo com n.º 1 do Art.º 98 do Decreto Regulamentar n.º 23/95 que obriga ao isolamento da rede de água quente e de forma a reduzir o gradiente entre a temperatura da água à saída do dispositivo de aquecimento e a temperatura da mesma na chegada ao dispositivo de utilização, optou-se por colocar isolamento térmico nas tubagens de transporte de água quente. Desta forma, obtém-se um sistema de produção de água quente com menores custos de funcionamento, satisfazendo com maior facilidade as condições de temperatura da água desejáveis nos dispositivos de utilização.
