O Real Convento de Nossa Senhora da Esperança de Vila Viçosa

As pinturas murais: História, Conservação e Restauro

Dissertação de Mestrado em Recuperação do Património Arquitectónico e
Paisagístico

Universidade de Évora – 2008

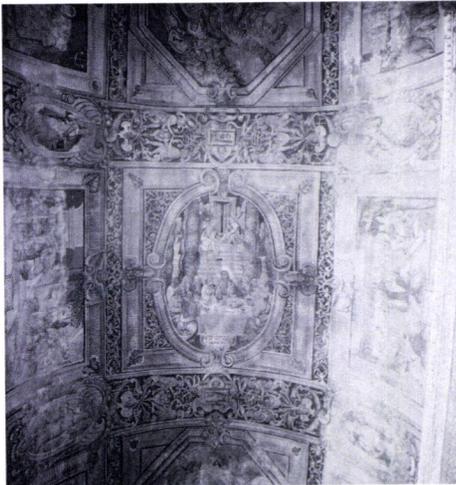
Foto: Vista geral das pinturas da abóbada da nave da igreja, antes das Intervenções de Conservação e Restauro de 1979. Fonte: www.monumentos.pt.
