**O crescimento urbano e a problemática da conservação das  
características do acervo arquitetónico: o caso dos alçados da Rua  
Grande, São Luís-Maranhão-Brasil**

**Dissertação apresentada à Universidade de Évora para obtenção do grau de  
mestre em Recuperação do Património Arquitectónico e Paisagístico.**

**Évora, Dezembro de 2009**

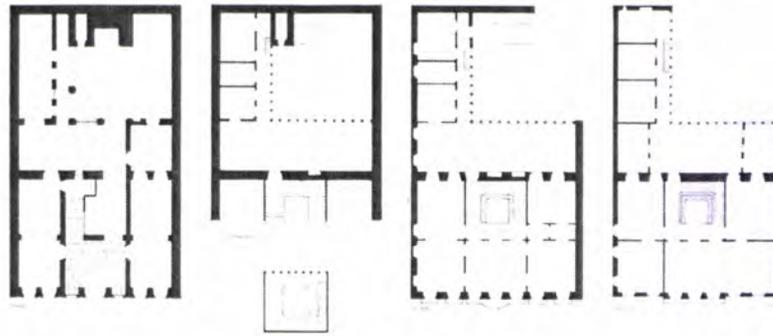
**Figura 5-8:** São Luís. Rua da Estrela. Solar dos Leite, Plantas baixas: térreo, piso intermédio, segundo e terceiro pisos, mirante.

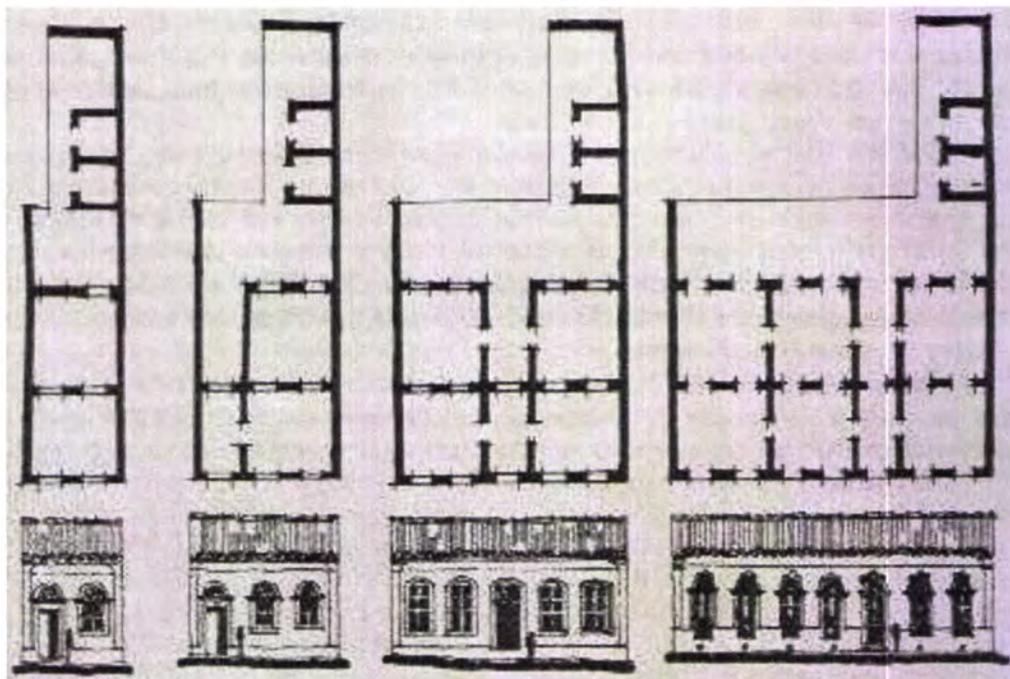
Figura 5-12: São Luís. Exemplos de plantas e fachadas do período colonial: Porta e janela, meia morada, morada inteira e morada e meia.

Morada e Meia: Uma porta e seis janelas. Tipologia menos comum, era a morada inteira acrescida de mais duas janelas em um dos lados.

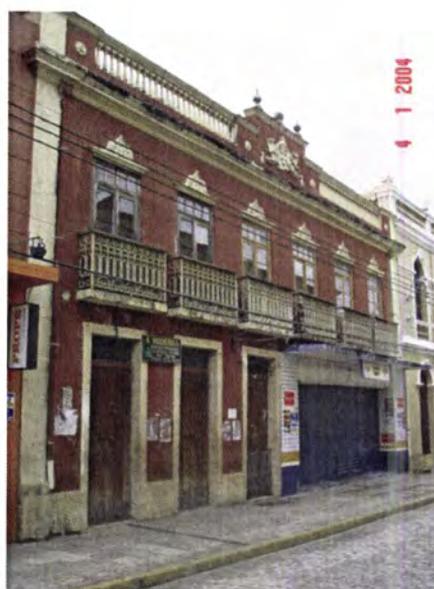
**Figura 5-21:** São Luís. Rua Grande. Construção em estilo eclético. Observa-se a alteração dos vãos originais por outros maiores, fechados com portas metálicas de enrolar, 2004.

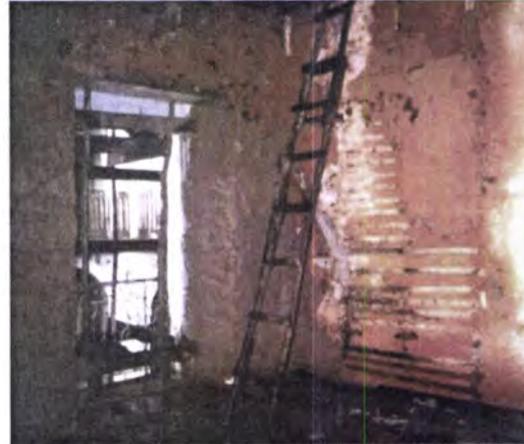
**Figura 6-6:** São Luís. Rua da Estrela. Reboco com alvenaria mista de taipa de mão e pedra, 2000.

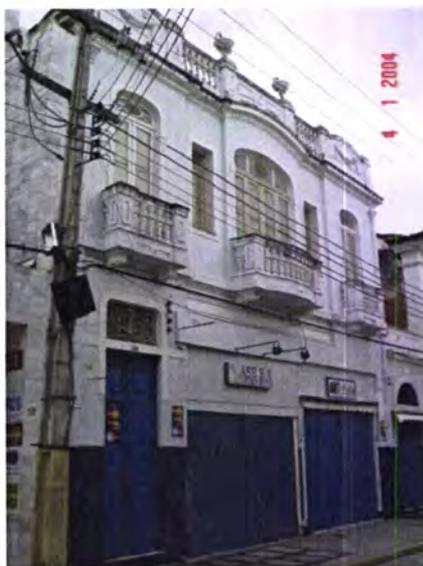
**Figura 7-2: São Luís. Rua Grande. Exemplo de abertura inadequada de vãos no piso térreo, 2004.**

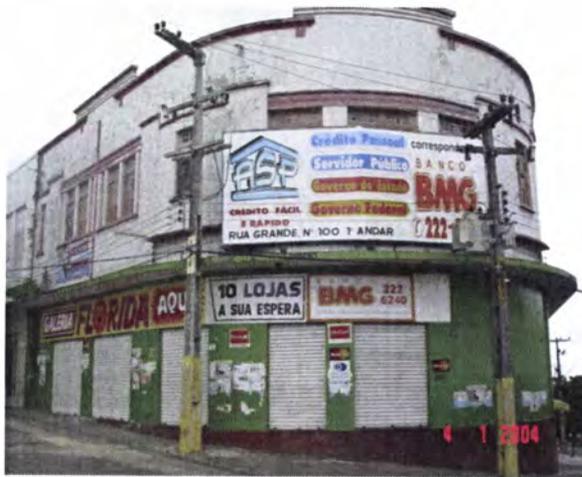
Figura 7-3: São Luís. Rua Grande. Mau exemplo de instalação de engenhos publicitários, 2004.

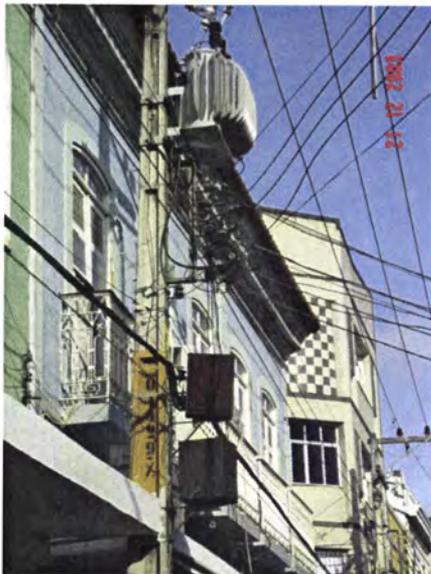
Figura 7-5: São Luís. Rua Grande. Exemplo de fiação aérea incompatível com o local, 2004.

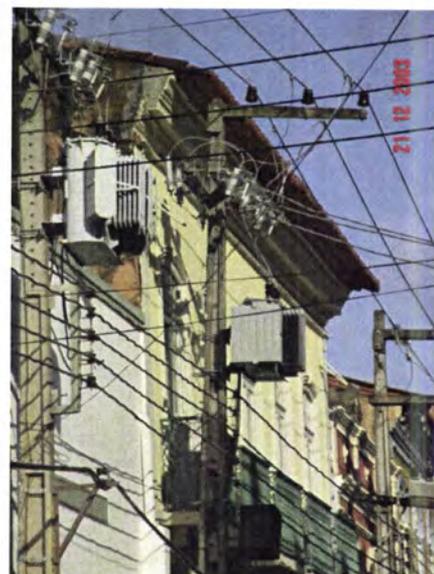
Figura 7-6: São Luís. Rua Grande. Poluição visual causada pelas instalações inadequadas, 2004.

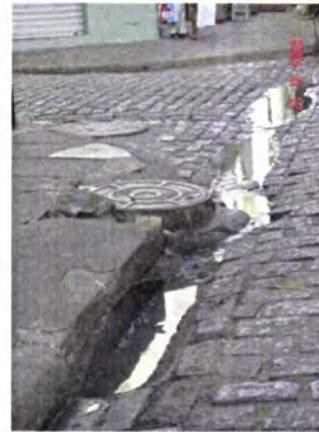
**Figura 7-10:** São Luís. Rua Grande. Exemplo de calçamento danificado e obstrução da tubulação de esgotos, 2003.

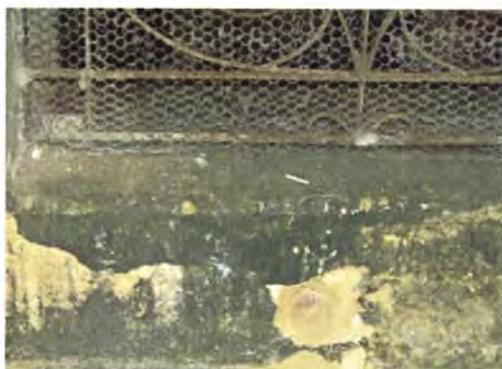
**Figura 7-21: São Luís. Rua Grande. Local de retirada da amostra Ac, à superfície, com visível presença de fungos, 2004.**

Segundo Mário Mendonça, em Tecnologia da Conservação e da Restauração, a umidade tolerável em edificações não deve ultrapassar os 3% em argamassas e os 5% em pedras. Com exceção da amostra retirada da alvenaria de pedra, todas as amostras coletadas apresentaram elevado teor de umidade, provocado por umidade ascendente e por efeito de precipitação. Não foram observados vazamentos no local e é visível a presença de fungos. É comum, nestes casos, o teor de umidade diminuir à medida que se aproximam os períodos mais secos, mesmo quando perduram os fungos e eflorescências. As paredes interiores apresentam-se visivelmente secas, não sendo feitos estudos aprofundados. Exceção faz-se às paredes interiores em contato com as exteriores.

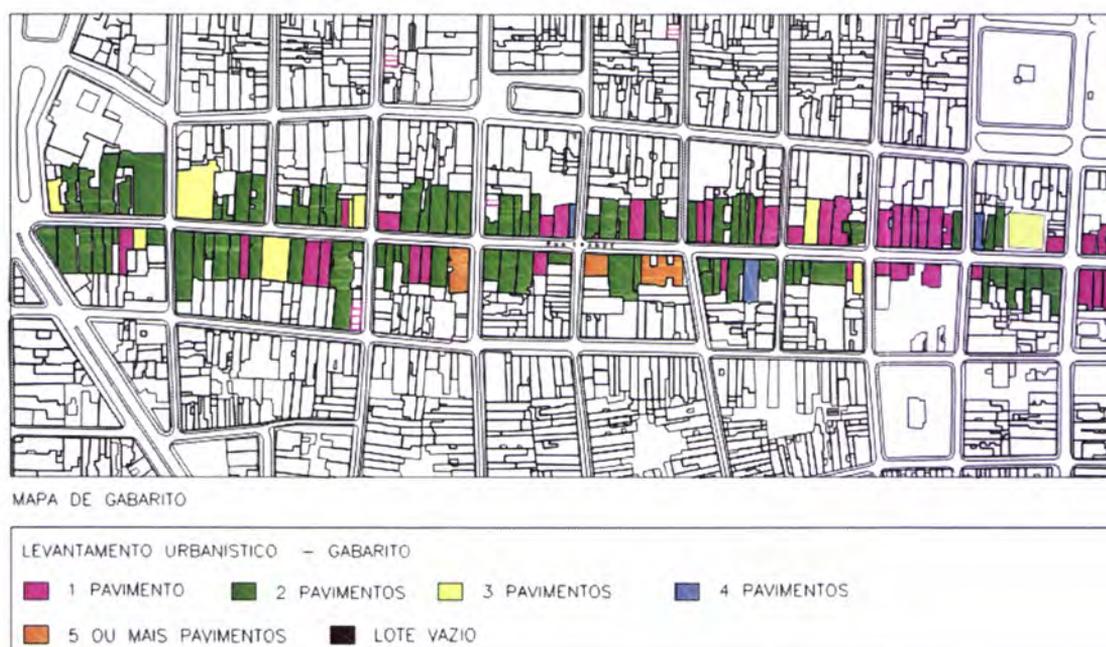
Figura 7-25: São Luís. Rua Grande. Carta Temática de Gabarito, 2009.

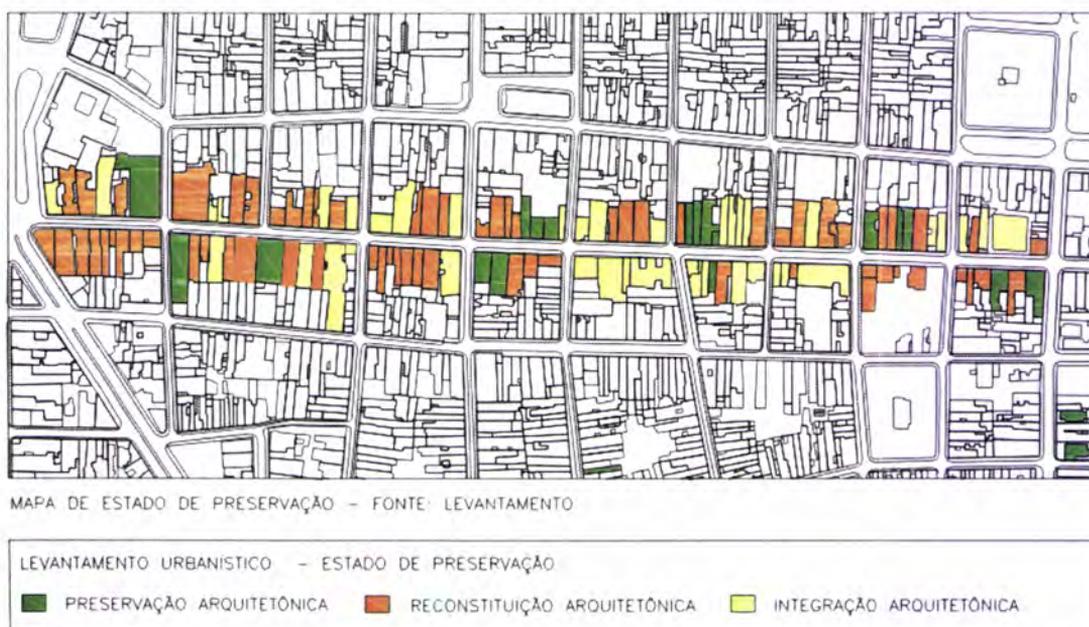
**Figura 7-28: São Luís. Rua Grande. Carta Temática de Estado de Preservação, 2009.**

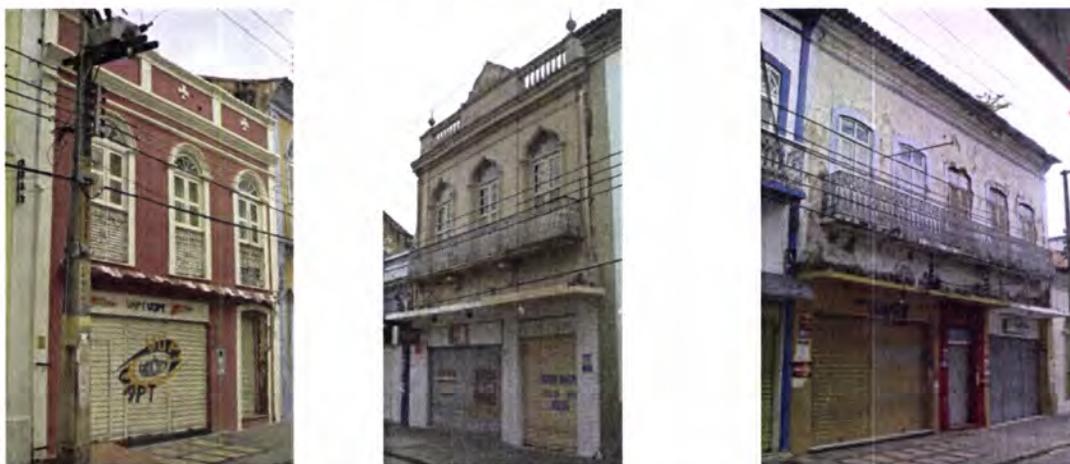
**Figura 7-30: São Luís. Rua Grande. Introdução de elementos incompatíveis com o estilo das edificações, 2004.**

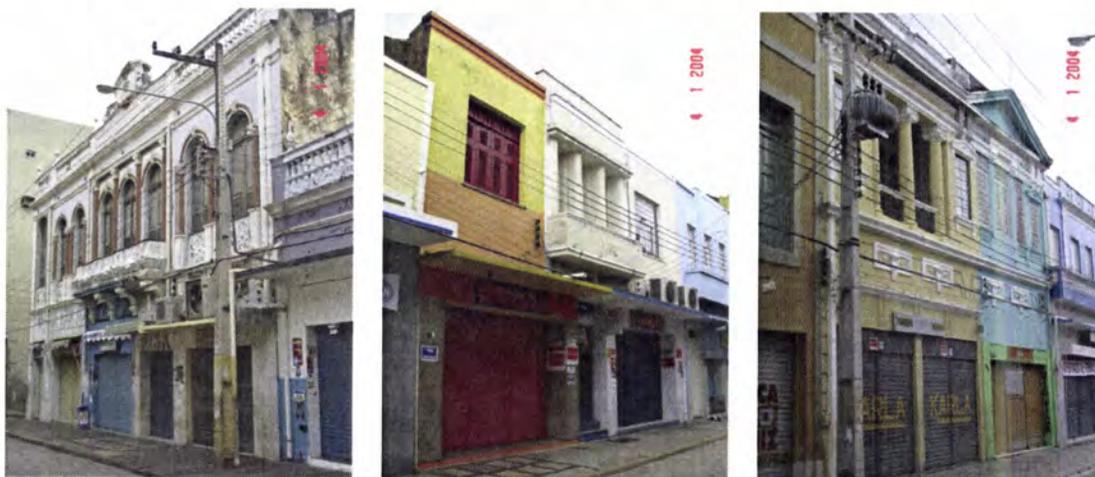
Figura 7-31: São Luís. Rua Grande. Subdivisão de uma única edificação em vários estabelecimentos comerciais, 2004.

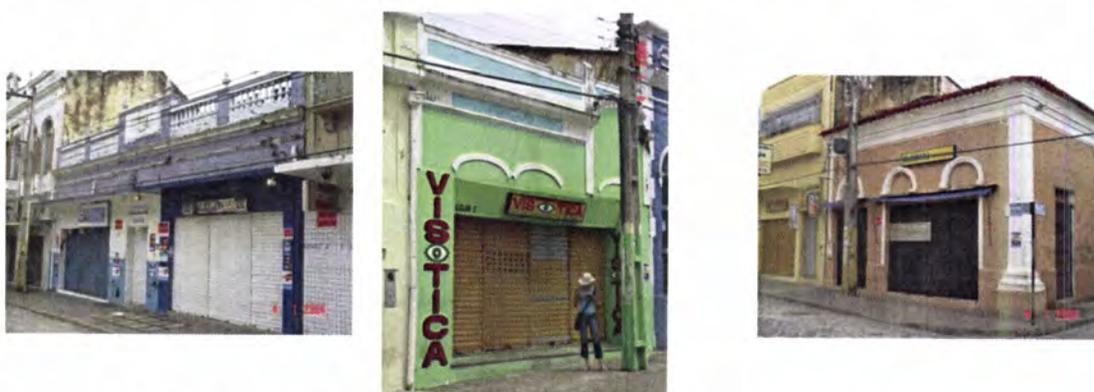
Figura 7-32: São Luís. Rua Grande. Alterações em edificações térreas, 2004.

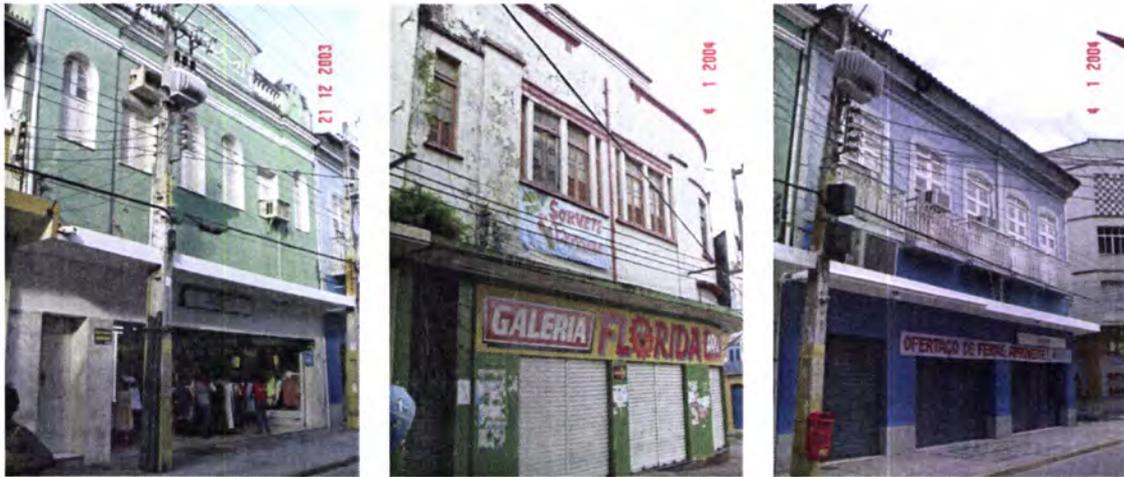
Figura 7-33: São Luís. Rua Grande. Instalações inadequadas de ar-condicionados e letreiros, 2003 e 2004.

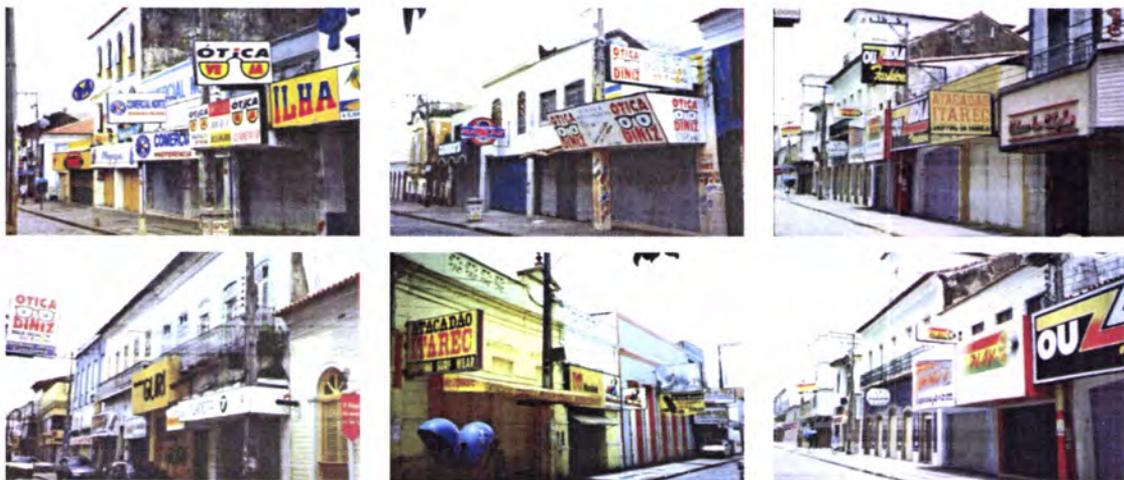
Figura 7-34: São Luís. Rua Grande. As irregularidades observadas são ainda mais expressivas que as indicadas nas imagens anteriores, 2000.

Na Figura 7-34, há algumas imagens que ilustram o quão degradada encontrava-se a Rua Grande no início do ano 2000. Os problemas atuais apresentavam-se em maiores proporções, como, por exemplo, os engenhos publicitários, que obstruíam completamente as fachadas, em uma clara disputa dos lojistas pela atenção dos possíveis clientes. Observa-se também o uso indiscriminado de cores inadequadas, também com intenções de tornar a fachada mais “atrativa” ao público.

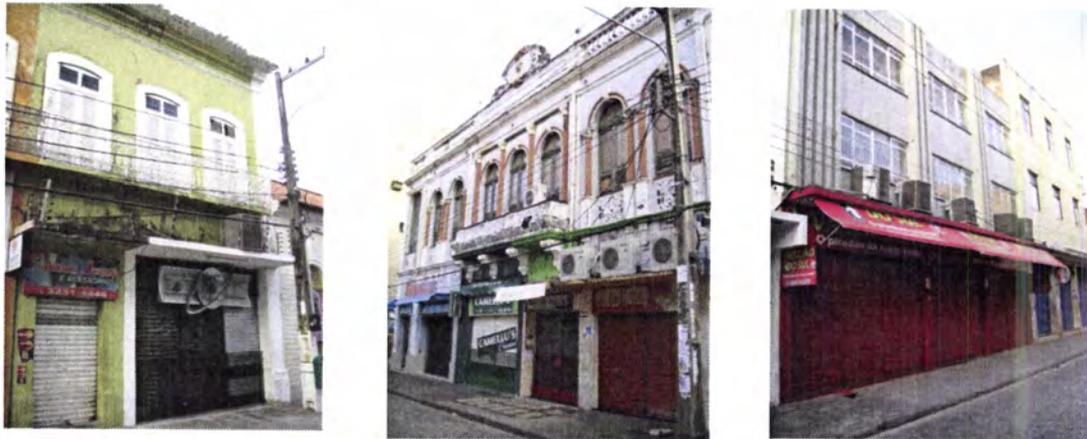
Figura 7-35: São Luís. Rua Grande. Exemplos de edificações com instalações de ar-condicionados descaracterizando as fachadas, além de aberturas inadequadas de vãos nos pisos térreos e uso de cores e engenhos publicitários inadequados, 2009.

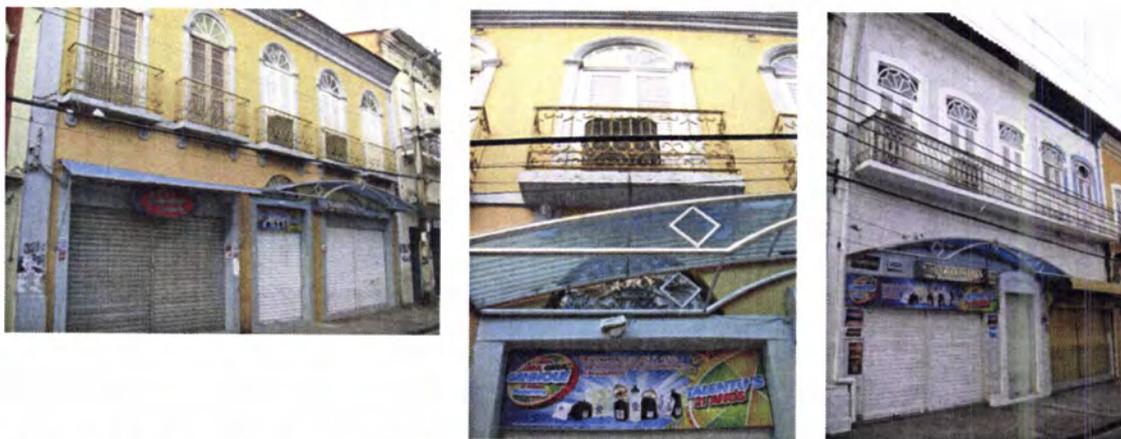
Figura 7-36: São Luís. Rua Grande. Instalação de toldos fora do padrão, interferindo na fachada e escondendo elementos originais característicos, 2009.

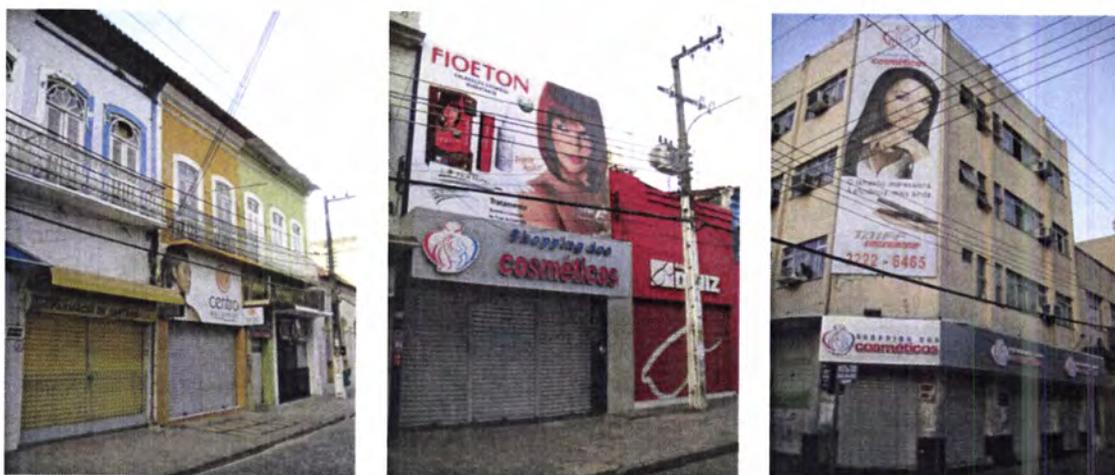
Figura 7-37: São Luís. Rua Grande. Engenhos publicitários inadequados, 2009.

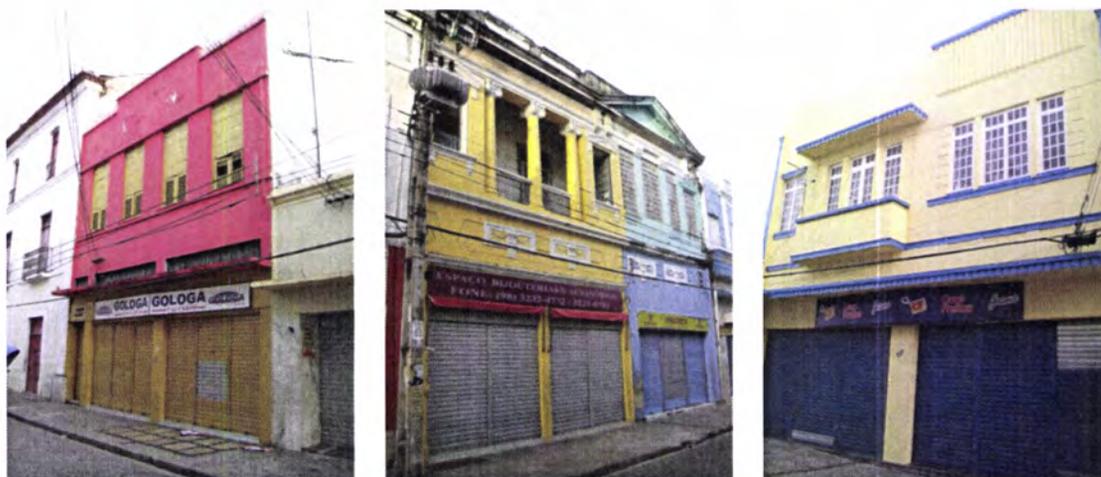
**Figura 7-38:** São Luís. Rua Grande. Exemplos de utilização de cores incompatíveis com os estilos das edificações, 2009.

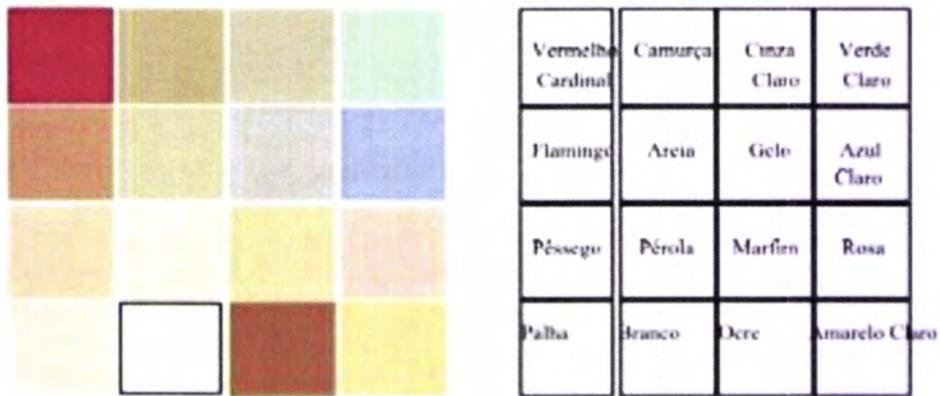
Figura 7-45: Proposta de paleta de cores para a pintura de paredes e ornatos das fachadas das edificações da Rua Grande.

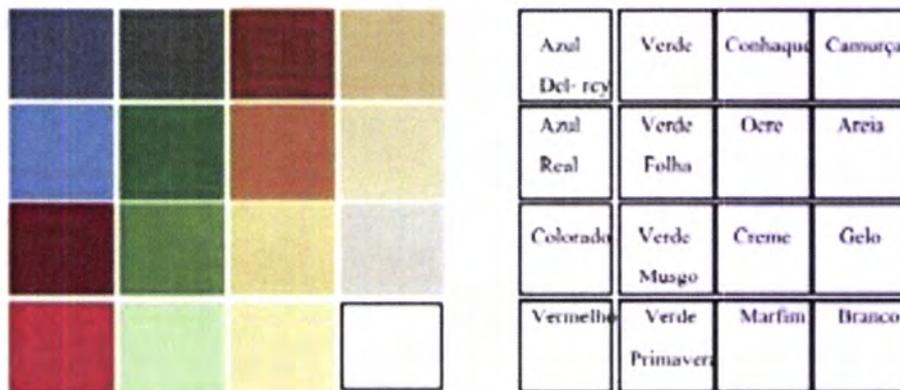
Figura 7-46: Proposta de paleta de cores para pintura de esquadrias das edificações da Rua Grande.
