BARRAGEM DO PISÃO – ANÁLISE DOS ASPECTOS CONDICIONANTES NA SUA CONSTRUÇÃO.

Dissertação apresentada para a obtenção do grau de
Mestre em Engenharia dos Recursos Hídricos
Especialização em Planeamento e Gestão da Água.

Autor: Manuel Francisco Pinela Aires da Bica

ÉVORA 2010

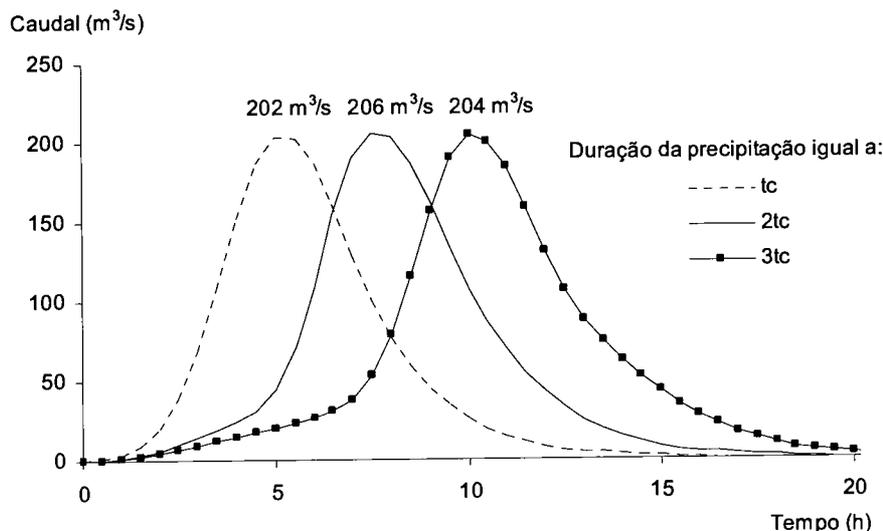
Figura 2: Hidrogramas de cheia afluentes para a duração da precipitação igual, dupla e tripla do tempo de concentração (Fonte: Projecto de execução, 2003).

Os caudais/tempo afluentes obtidos estão apresentados na Figura 2, que contém ainda a especificação dos correspondentes caudais de ponta de cheia, Q_p .

Em termos de volumes de cheia afluentes, obtiveram-se de projecto $3,53 \times 10^6$, $4,12 \times 10^6$ e $4,53 \times 10^6$ m³, respectivamente, para a duração da precipitação igual, dupla e tripla do tempo de concentração. O hidrograma relativo a uma precipitação com duração tripla do tempo de concentração (13,5 horas), a que corresponde um caudal de ponta de 204 m³/s e o volume de cheia de $4,53 \times 10^6$, foi o utilizado no estudo do amortecimento da onda de cheia na albufeira e no dimensionamento do descarregador de superfície.

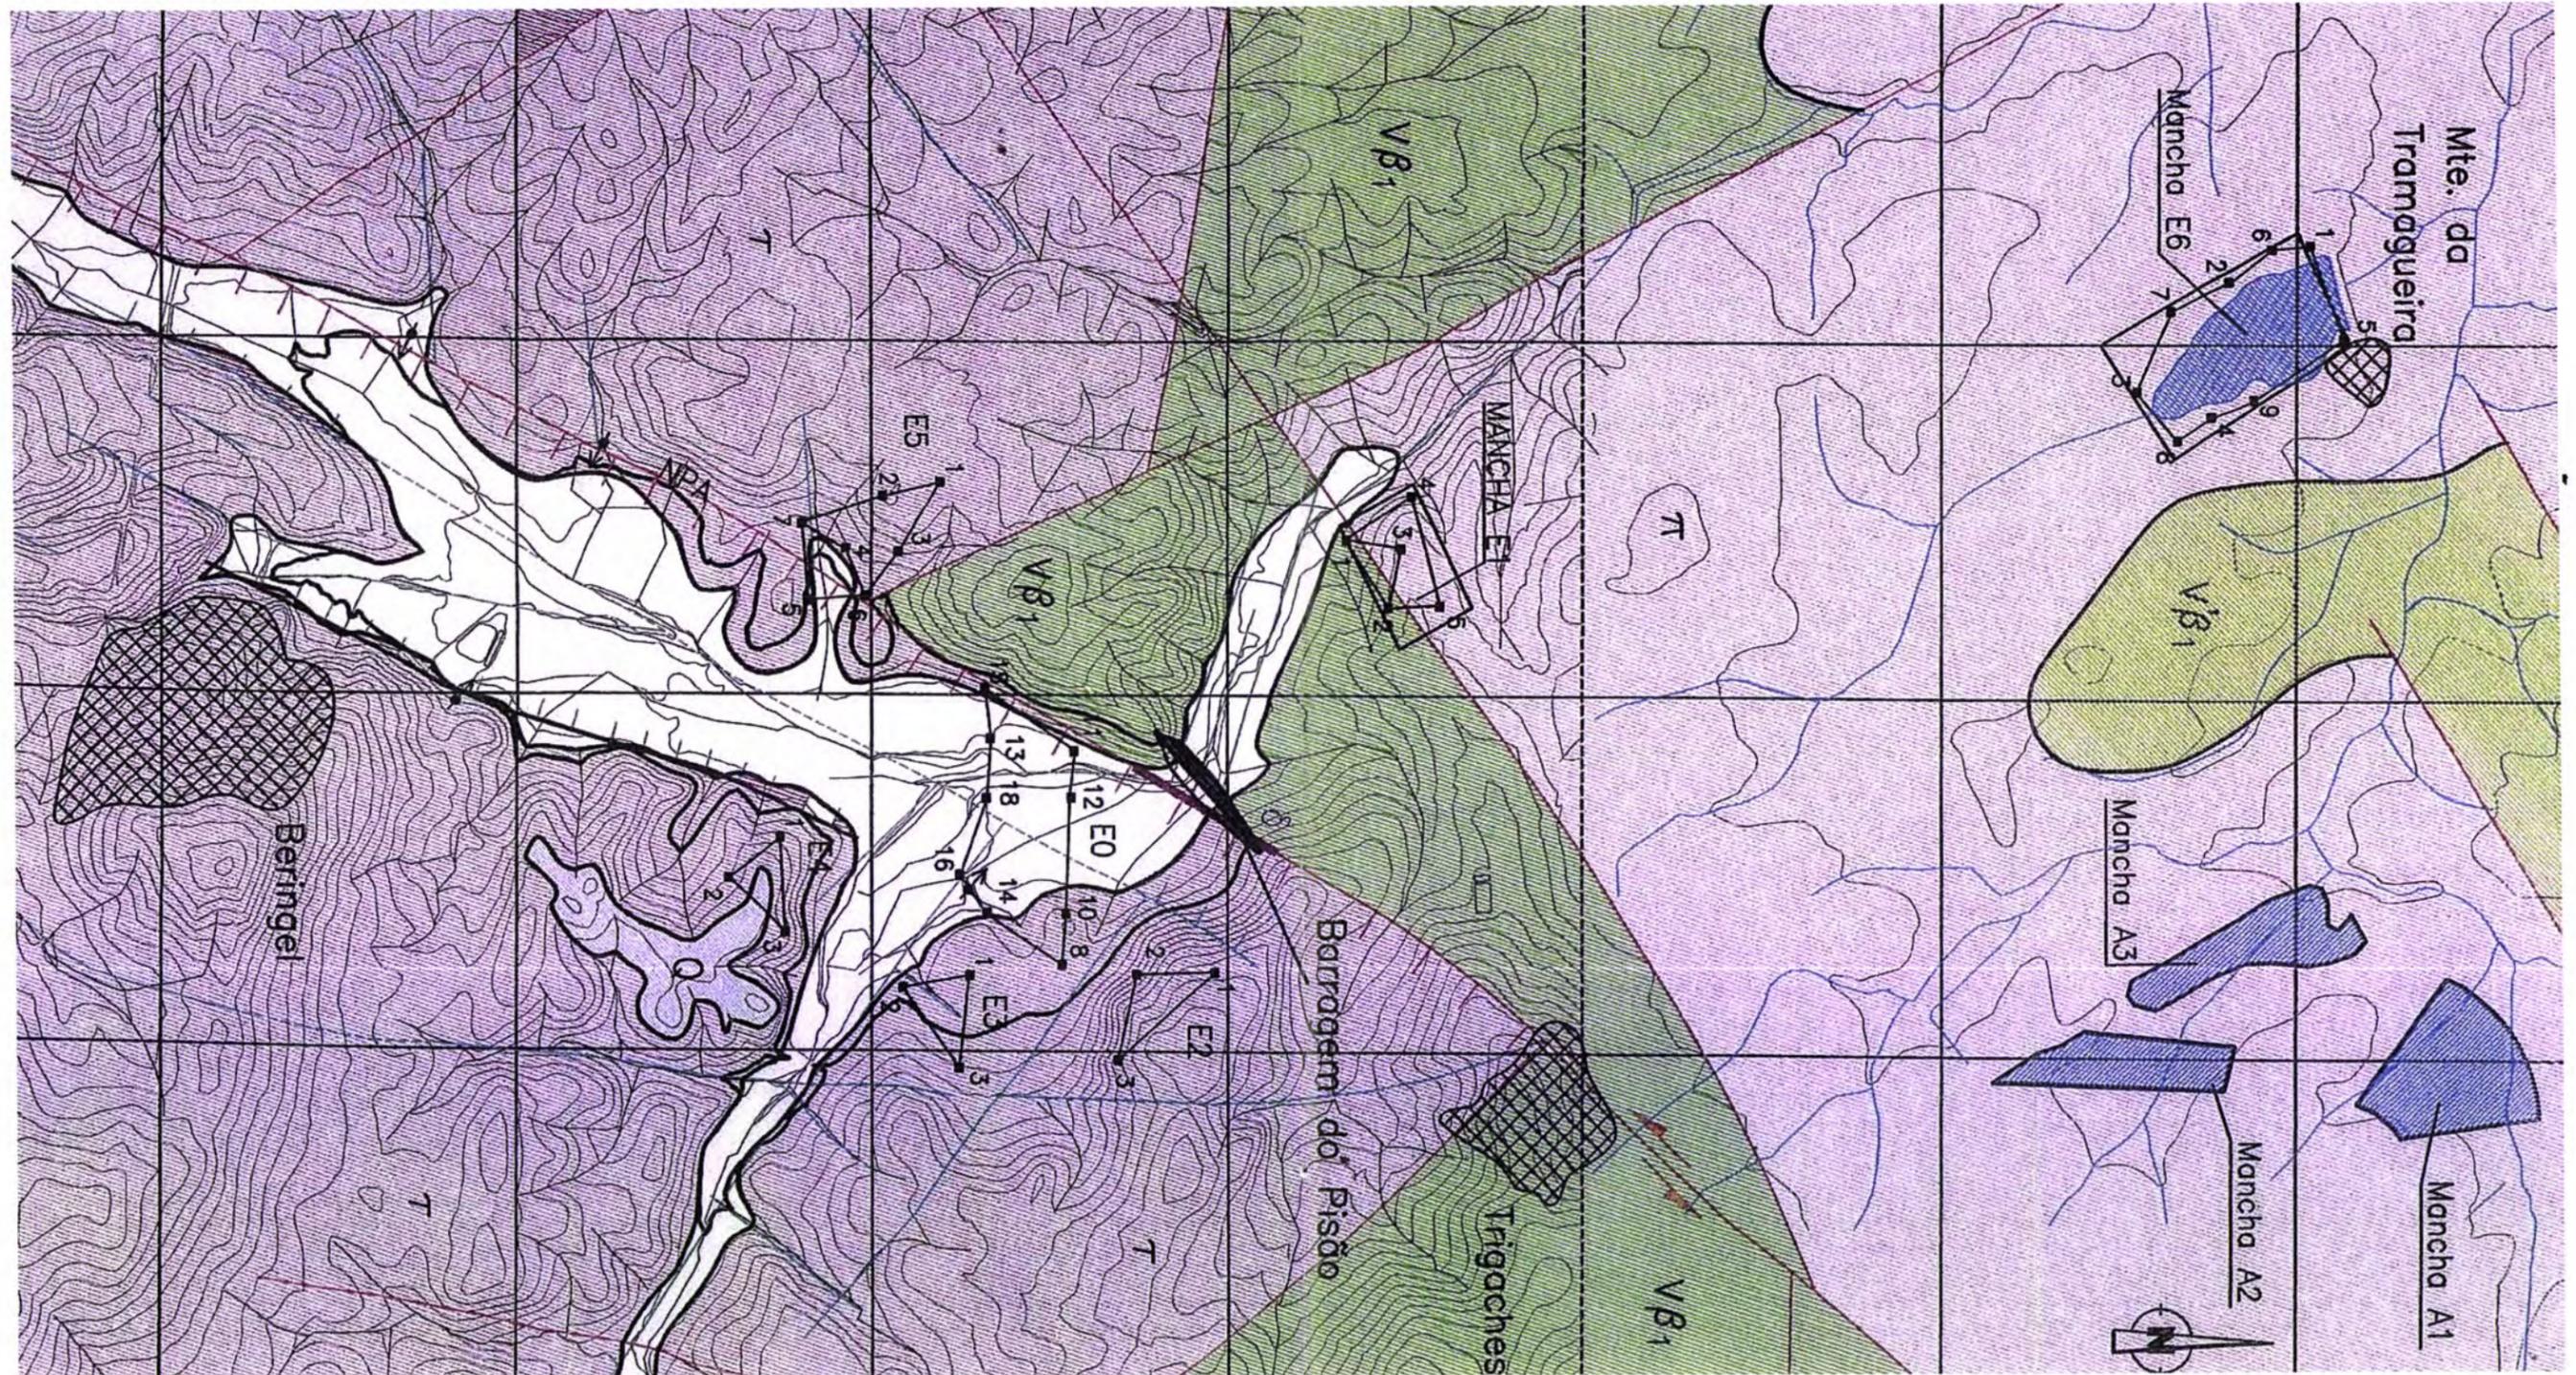
Figura 3: Carta Geológico-estrutural integrando a albufeira, o local da barragem e as áreas de empréstimo de terras E0;E1;E2;E3;E4;E5;E6;A1;A2 e A3 (Fonte: Projecto de execução, 2003).

Os trabalhos de reconhecimento na fase de projecto, permitiram delinear o zonamento geotécnico, apresentado na Figura 3.

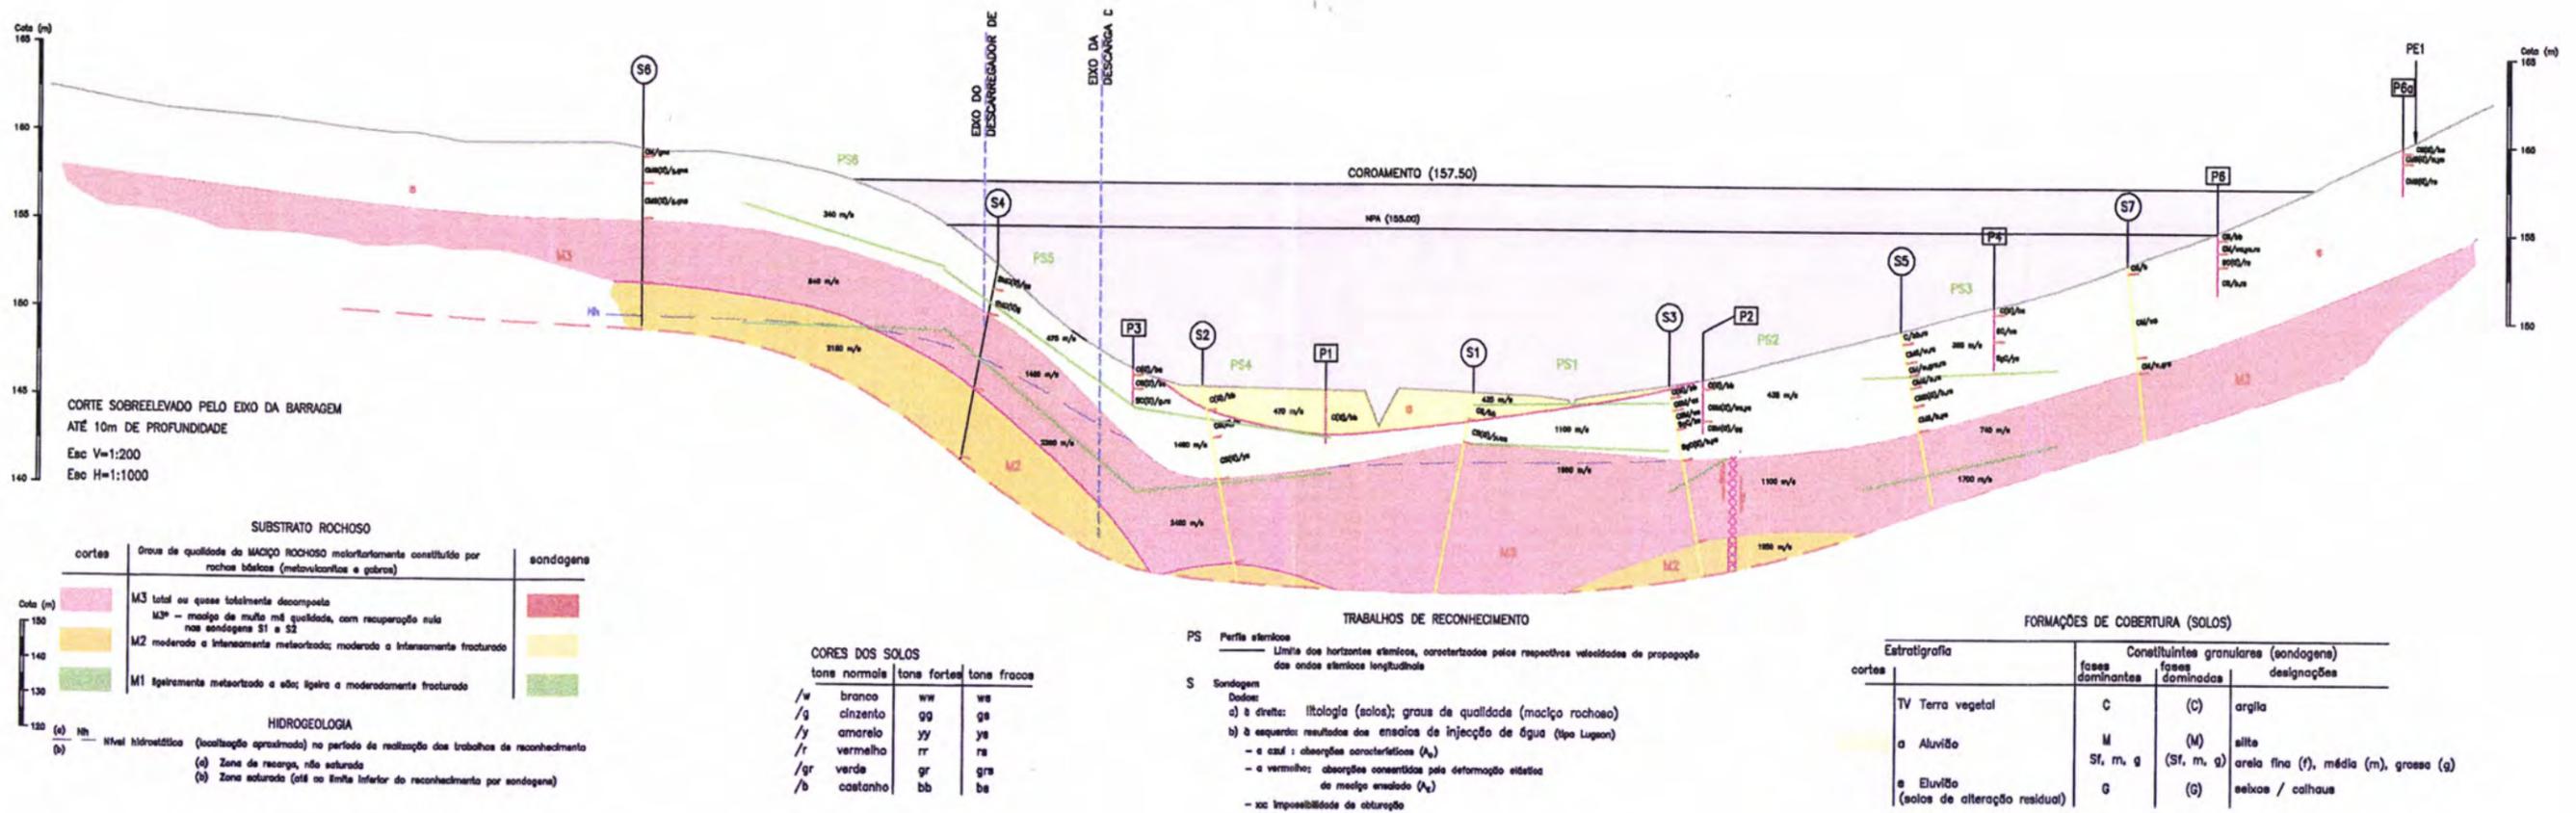
Figura 4: Local da barragem. Corte pelo eixo com zonamento geotécnico (Fonte: Projecto de execução, 2003).

Ao conjunto dos terrenos de cobertura (aluvião e eluvião) e do horizonte M3 do substrato (total ou quase totalmente decomposto) designou-se por zona geotécnica superior (ZGS). Esta é a mais importante das zonas geotécnicas consideradas, não só porque constitui a maior parte da fundação interessada pela barragem, mas também porque exhibe fracas características gerais de resistência. Dada a sua grande representação, o projecto diferenciou-a em sub-zonas, com o objectivo de mostrar alguma evolução das características geotécnicas ou de alguma estrutura do maciço rochoso que nelas se reflectisse. Foi assim que se distinguiram as sub-zonas ZGS3, ZGS2 e ZGS1.

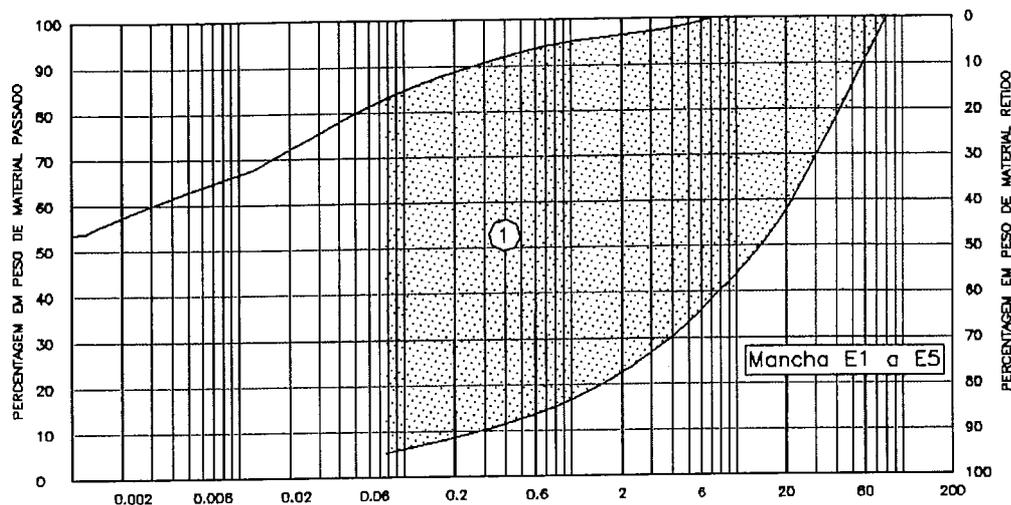
Figura 5: Fusão granulométrica para os materiais a utilizar no núcleo, tipo.(Fonte: Projecto de execução, 2003).

A compactação de materiais a colocar na zona do núcleo da barragem e na vala corta-águas, estava prevista, no projecto de execução, ser executada com um teor em água médio próximo do teor em água óptimo do ensaio Proctor normal, sendo a faixa de tolerância entre teor óptimo ($W_{ópt}$) -0,5% e o ($W_{ópt}$) +1,5%, devendo o valor médio situar-se próximo do teor em água óptimo. O grau de compactação deveria ser superior a 98 % relativamente ao ensaio Proctor normal e com um desvio padrão inferior a 3 %. Na Figura 5, está representado o fuso granulométrico para estes materiais.

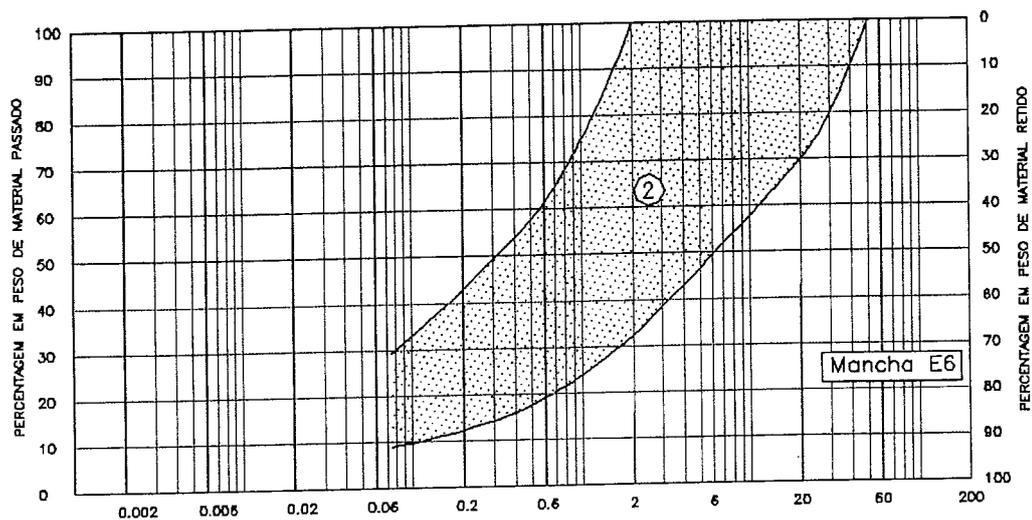
Figura 6: Fuso granulométrico para os materiais a utilizar nos maciços, tipo 2. (Fonte: Projecto de execução, 2003).

Na Figura 6, está representado o fuso granulométrico para estes materiais.

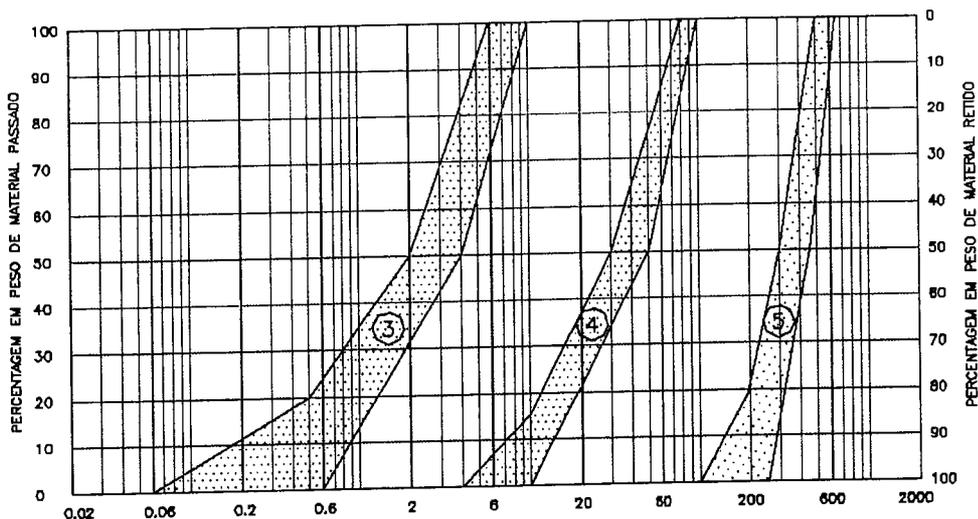
Figura 7: Fuso granulométrico para os materiais a utilizar nos filtros drenos e enrocamentos, tipo 3,4 e 5. (Fonte Projecto de execução, 2003).

Os materiais para drenos e enrocamento previstos, que no projecto receberam a denominação de material tipo 4 e 5, respectivamente, deveriam ser provenientes de pedreiras de gabros em exploração próximo de Beringel, junto à EN52, com o fuso granulométrico do material a obedecer às condições que constam na Figura 7.

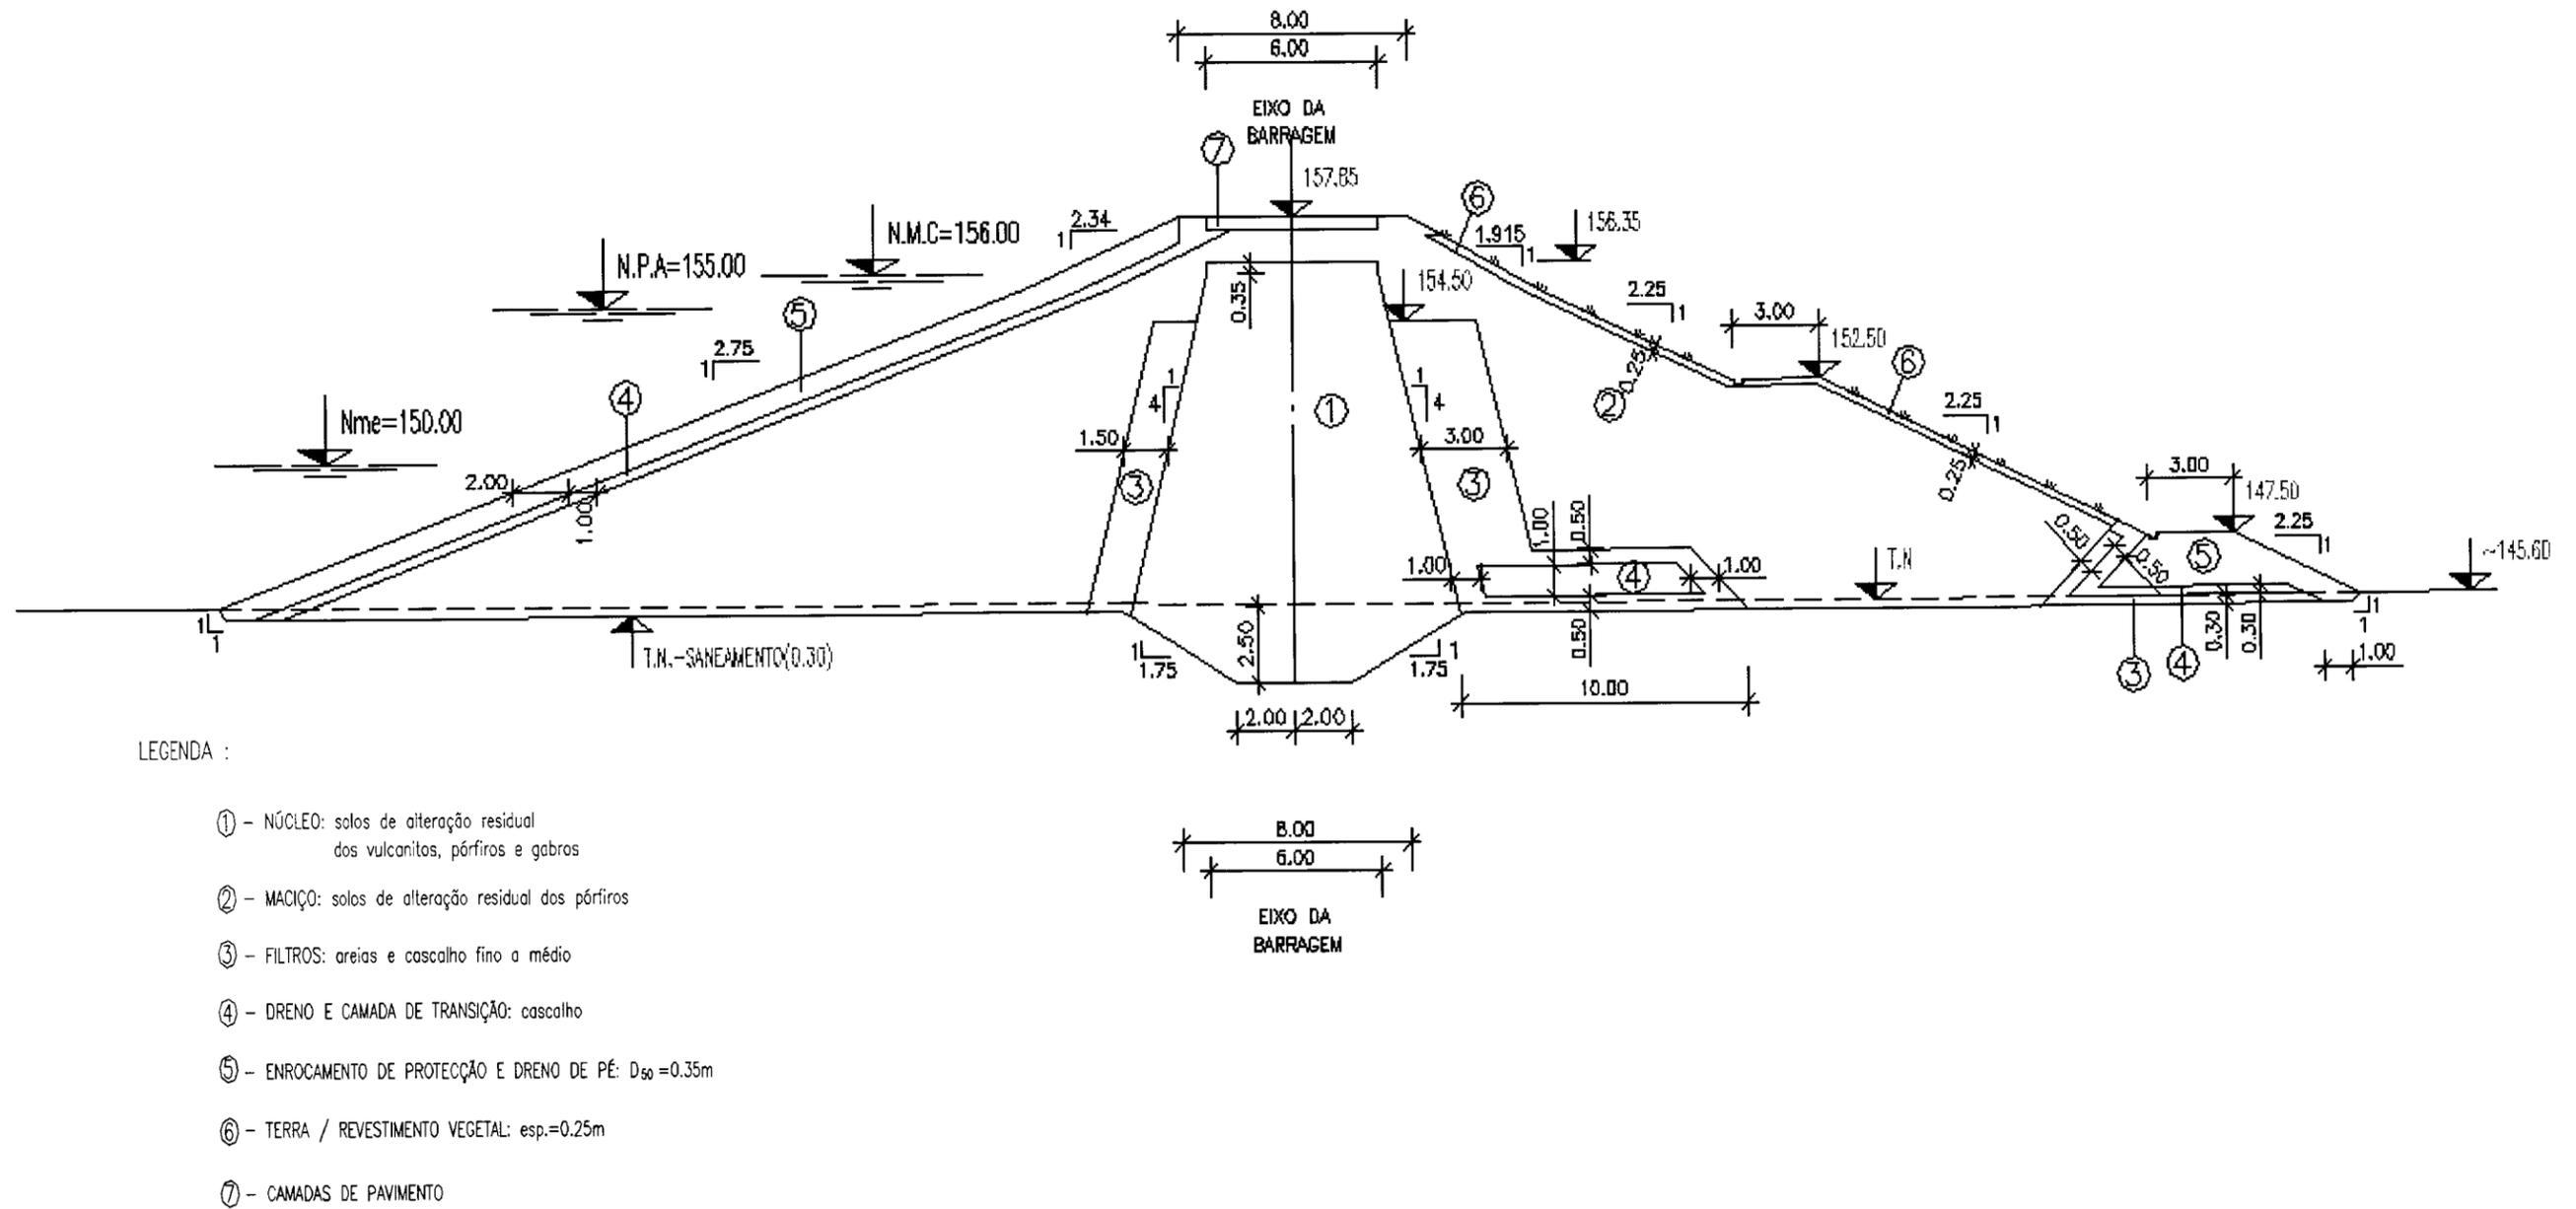
Figura 8: Perfil transversal esquemático (Fonte: Projecto de execução, 2003)

A protecção do paramento de jusante, que possui uma inclinação constante de 1:2,25 (V:H) sendo interrompida por duas banquetas, é garantida por um revestimento vegetal. Na base do talude e na banqueta localizam-se valetas para escoamento das águas das chuvas, desaguando em duas descidas perpendiculares a este e terminando na base da barragem junto ao dreno de pé.

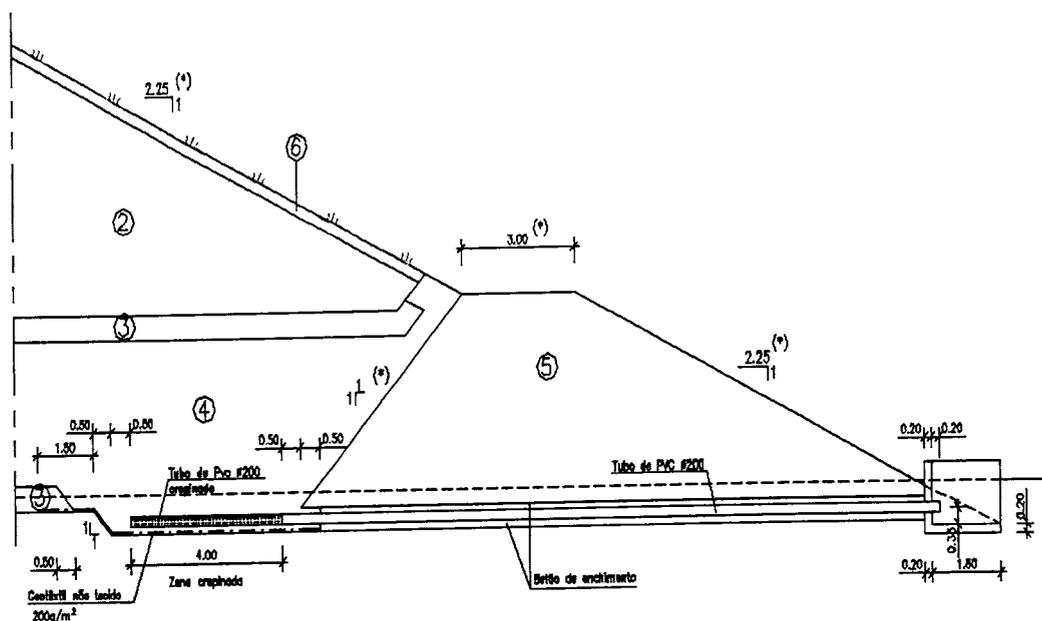
Figura 9: Pormenor, a jusante, do tapete colector e dreno de pé (Fonte: Projecto de execução, 2003).

No fundo do vale, existe um tapete colector (Figura 9) constituído igualmente por brita (dreno) envolta em areia (filtro), com início no paramento de jusante do núcleo e terminando no dreno de pé. Este tapete possui uma inclinação correspondente à inclinação média da ribeira.

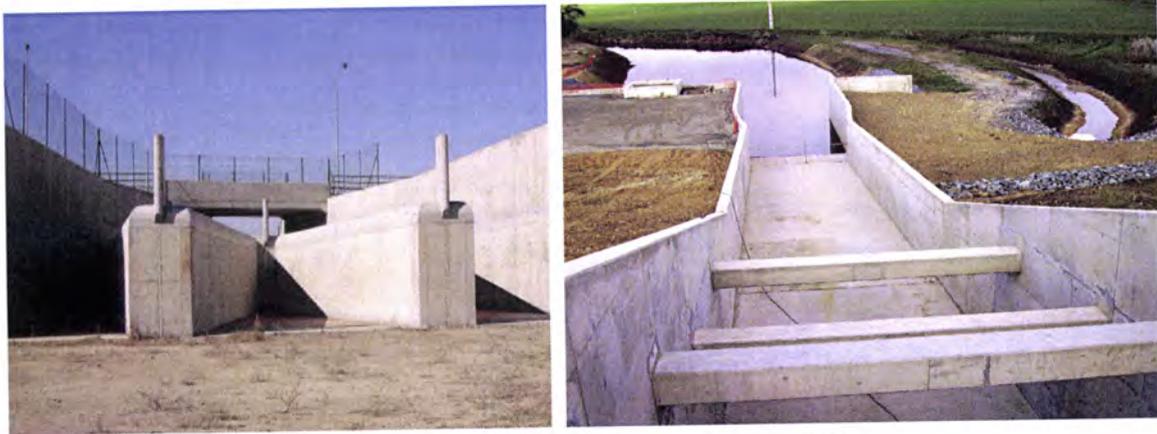
Fotografia 1: Vista de montante e para jusante do descarregador de superfície.

Imediatamente a jusante da soleira, inicia-se o canal de descarga em troço convergente na transição da soleira passando a canal de secção rectangular, com largura de 6 m (Fotografia 1).

Este troço inicial apresenta um comprimento de 20 m e um declive de 10,15%. Após o convergente, o canal desenvolve-se numa extensão de cerca de 45 m, com inclinação de 10,15%. A altura dos muros do canal é variável com um mínimo de 3,10 m, sendo que, desde a estrutura de entrada até à travessia da barragem, os muros se situam à cota do coroamento 157,50 (altura máxima de cerca de 7,6 m). Com a altura adoptada para os muros do canal, a folga disponível é superior à definida pelo BUREC em função da altura e da velocidade do escoamento (mínimo 1,0 m).

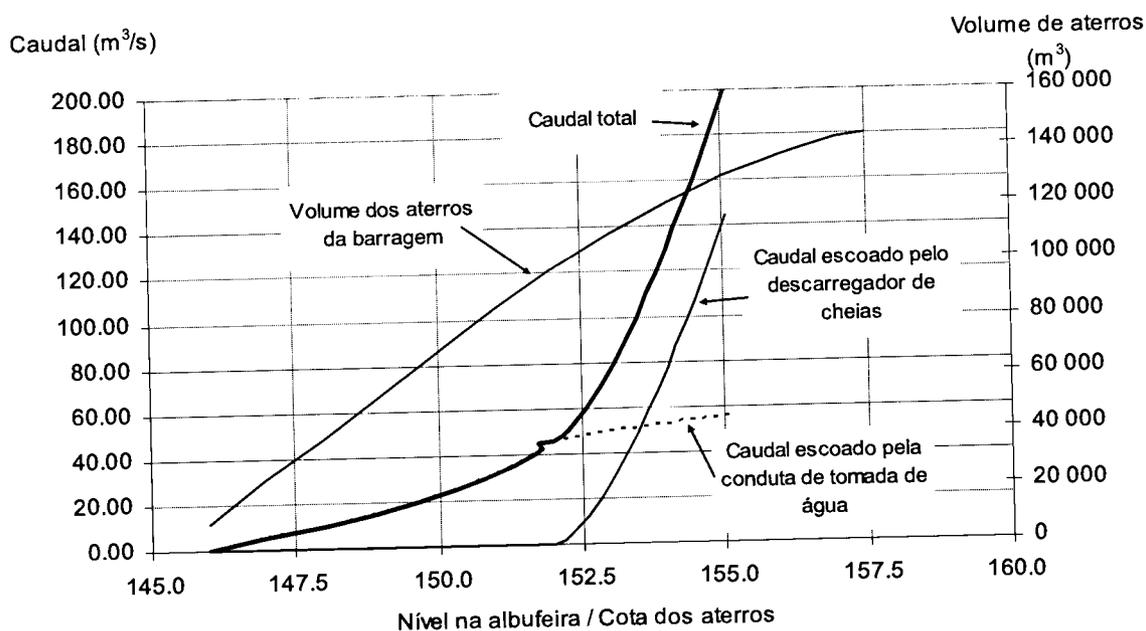
Figura 10: Curva de vazão do esquema de desvio provisório e volume de aterros em função da cota da barragem. (Fonte: Projecto de execução, 2003).

Da análise da Figura 10, verifica-se que, para caudais até 42 m³/s (nível na albufeira, 151,79), o escoamento ocorre com superfície livre através da conduta de tomada de água, entrando este em pressão para caudais compreendidos entre 42 e 46 m³/s. Os caudais superiores a 46 m³/s (nível na albufeira 152,00) são escoados através da conduta de tomada de água e do descarregador de cheias (soleira à cota 152,00).

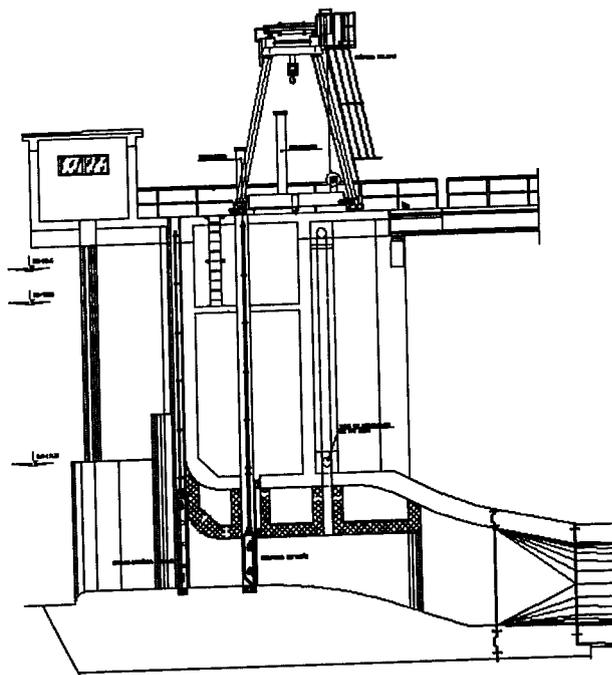
Figura 11: Pormenor da torre de tomada de água (Fonte: Projecto de execução, 2003)

A torre é acessível a partir do coroamento da barragem por um passadiço de três tramos, com 32 m de comprimento, construído com vigas pré-esforçadas pré-fabricadas.

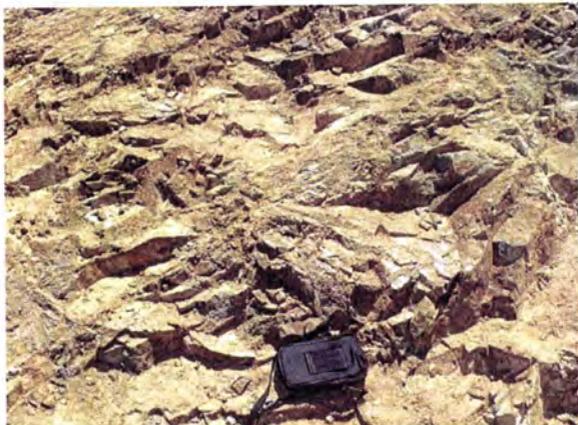
Fotografia 2: Pormenor do metavulcanitos básicos do substrato rochoso no local da barragem.

De acordo com a caracterização geológica do projecto de execução, as formações que constituem o substrato rochoso no local da barragem são metavulcanitos básicos (Fotografia 2) muito fracturados e com vários graus de alteração, percorridos por inúmeras falhas e filões de dolerito.

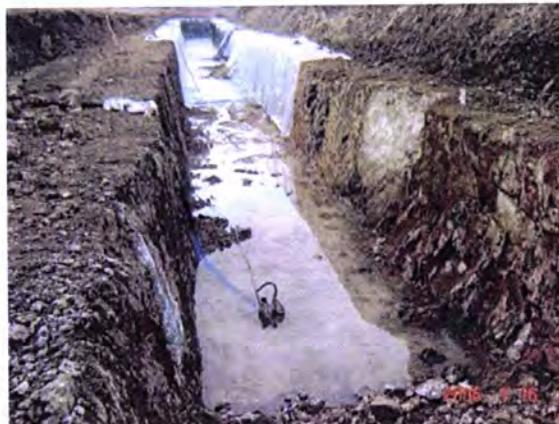
Fotografia 3: Conduta da tomada de água. Vista Geral da escavação da vala, observando-se as aflúncias de água provenientes do maciço de fundação do encontro esquerdo.

de dolerito muito fracturado, com orientação predominantemente perpendicular ao eixo da barragem. De salientar que esta estrutura é favorável à passagem de água através desta zona da fundação da barragem uma vez que as nascentes que apareceram ao longo da escavação da trincheira para implantação da conduta da tomada de água/descarga de fundo corroboram esta conclusão (Fotografia 3)

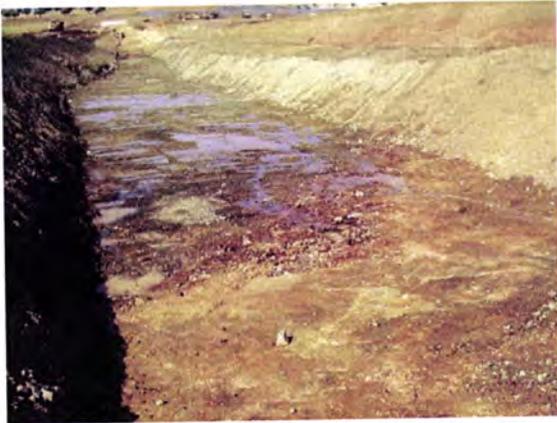
Fotografia 4: Metavulcanitos decompostos e descomprimidos no fundo do vale perto do PK 100.

No trecho do fundo do vale e do encontro direito, entre o PK96 e o PK450, os metavulcanitos aparecem até pelo menos 5 metros de profundidade decompostos e muito descomprimidos (rocha branda), alternando com rochas alteradas e fracturadas (Fotografia 4). No encontro esquerdo depois do P280 aparece a formação designada por “caliço” que aflora numa grande extensão nesta vertente (Fotografia 5).

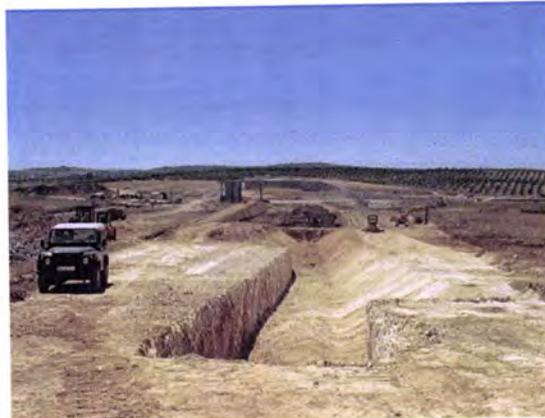
Fotografia 5: Escavação da vala corta-águas. Encontro direito em material de “caliço”.

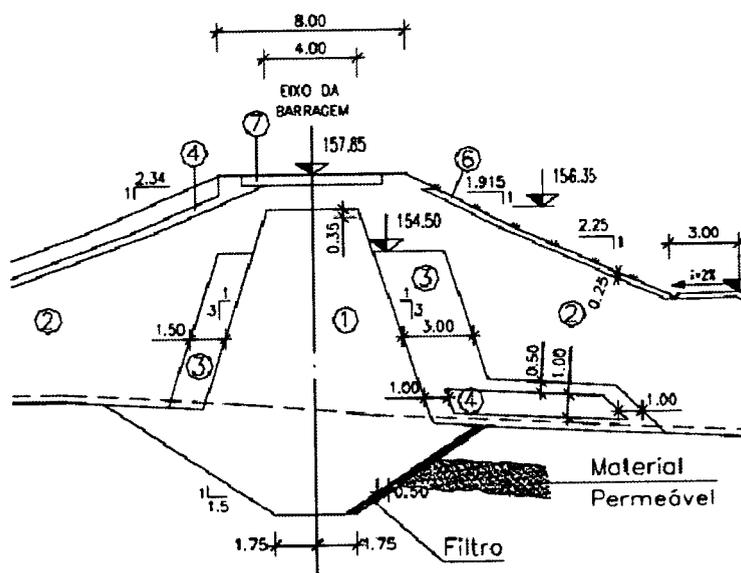
Figura 12: Filtro a jusante da vala corta-águas.

Nas zonas em que é intersectado material permeável, seja cascalhento ou arenoso, podem não ficar garantidas condições de filtro entre o núcleo e esse material. De modo a evitar possíveis erosões internas, foi preconizada a colocação de uma camada de filtro encostada ao limite de jusante da vala corta águas de acordo com o exemplificado na Figura 12.

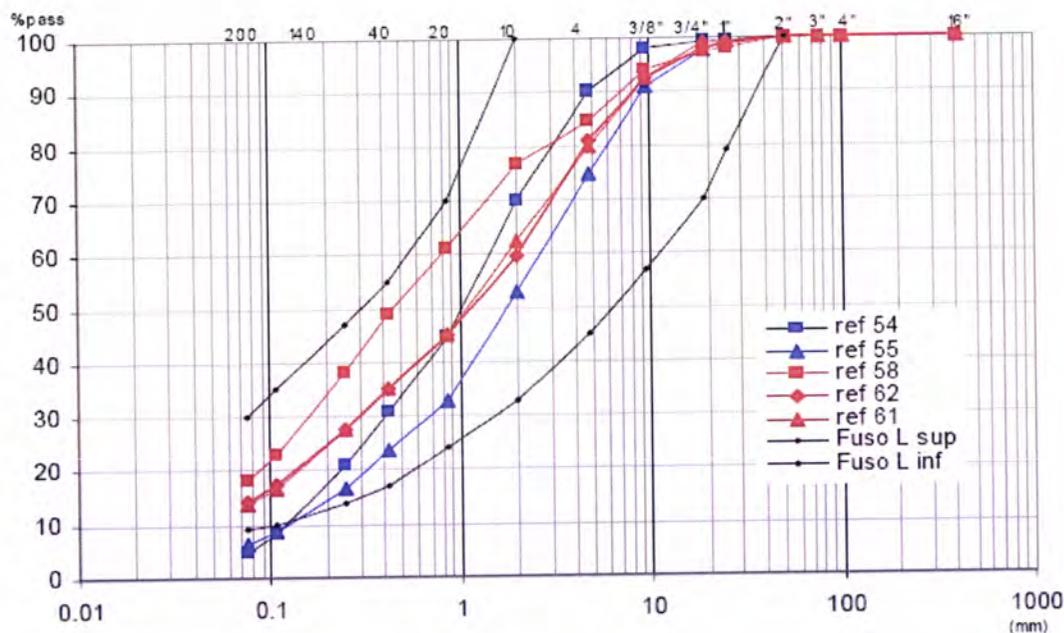
Figura 14: Curva granulométrica das amostras de referência 54, 55, 58, 61 e 62, a azul as amostras colhidas na mancha de empréstimo, a vermelho as amostras obtidas por mistura dos solos das garrafas de areia e a preto os limites do fuso granulométrico. (Fonte: Laboratório de obra)

Na Figura 14 e Figura 15, apresentam-se, as curvas granulométricas e as curvas de compactação do ensaio Proctor normal, de todas as amostras de referência, onde a azul estão representadas as amostras colhidas na mancha e a vermelho as amostras obtidas por mistura dos solos das garrafas de areia. Estão representados também os limites do fuso granulométrico definido no projecto.

A Figura 14, permite verificar que as curvas granulométricas dos solos da mancha de empréstimo apresentam uma menor percentagem de finos quando comparadas com as amostras colhidas após a compactação, o que revela alguma evolução do material. No entanto, tal não parece ter resultados assinaláveis em termos de características de compactação, dado que amostras granulometricamente muito próximas (61 e 62) apresentam alguma variação em termos do teor em água ótimo.

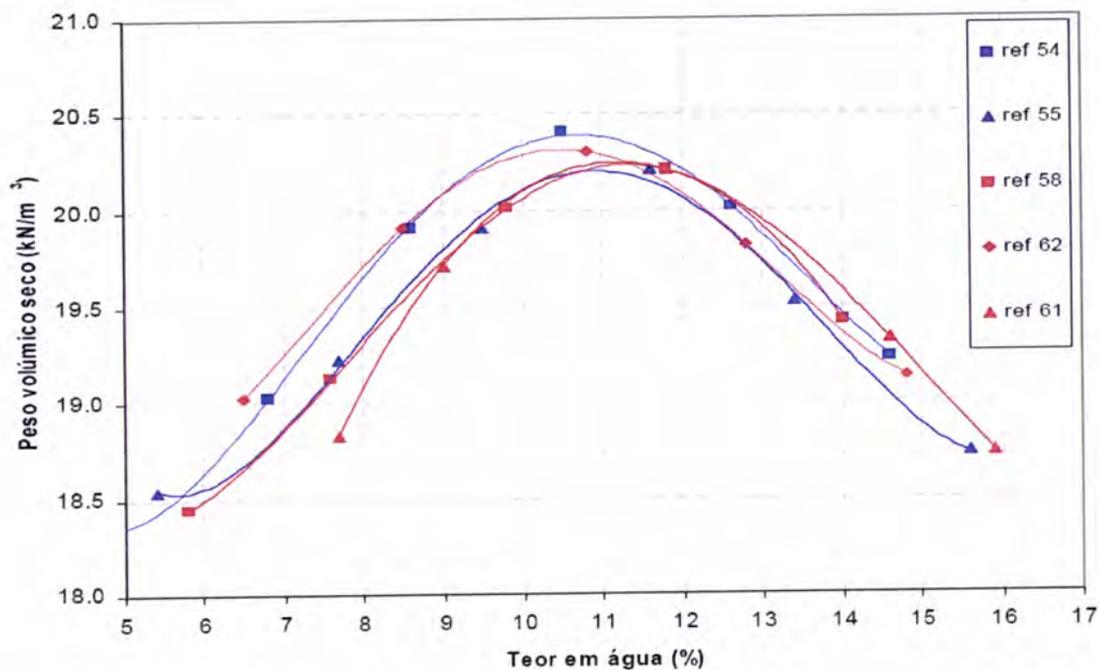
Figura 15: Resultado dos ensaios Proctor normal das amostras de referência 54, 55, 58, 61 e 62, a azul as amostras colhidas na mancha de empréstimo, a vermelho as amostras obtidas por mistura dos solos das garrafas de areia. (Fonte: Laboratório de obra)

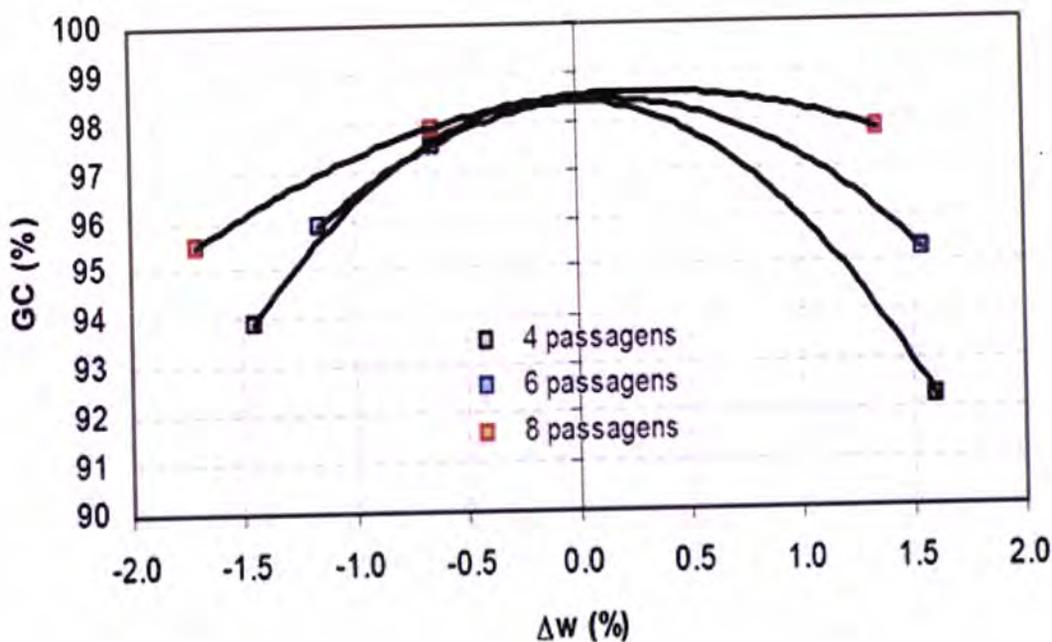
Figura 16: Curvas de compactação após 4, 6 e 8 passagens considerando os valores médios dos aterros dos maciços estabilizadores.

Os resultados determinados e as curvas de compactação deduzidas encontram-se resumidos, respectivamente, nas Figura 16, em termos de valores médios, e Figura 17, que considera apenas os pontos correspondentes às amostras de referência.

A Figura 16 revela claramente que, possivelmente devido à grande densidade dos materiais colocados, o grau de compactação máximo não aumenta com o número de passagens, pelo que não é eficiente aumentar esse número para além das 8 passagens aplicadas na execução dos aterros experimentais. No entanto, existe um efeito positivo associado ao incremento do número de passagens que consiste na redução do intervalo de variação do grau de compactação para desvios do teor em água entre -1,5% e +1,5%. Quando se representam apenas os resultados das amostras de referência, não tendo em conta a determinação do lado húmido após 8 passagens do cilindro, admite-se que se possam obter graus de compactação superiores a 97% no intervalo de desvios do teor em água anteriormente considerado.

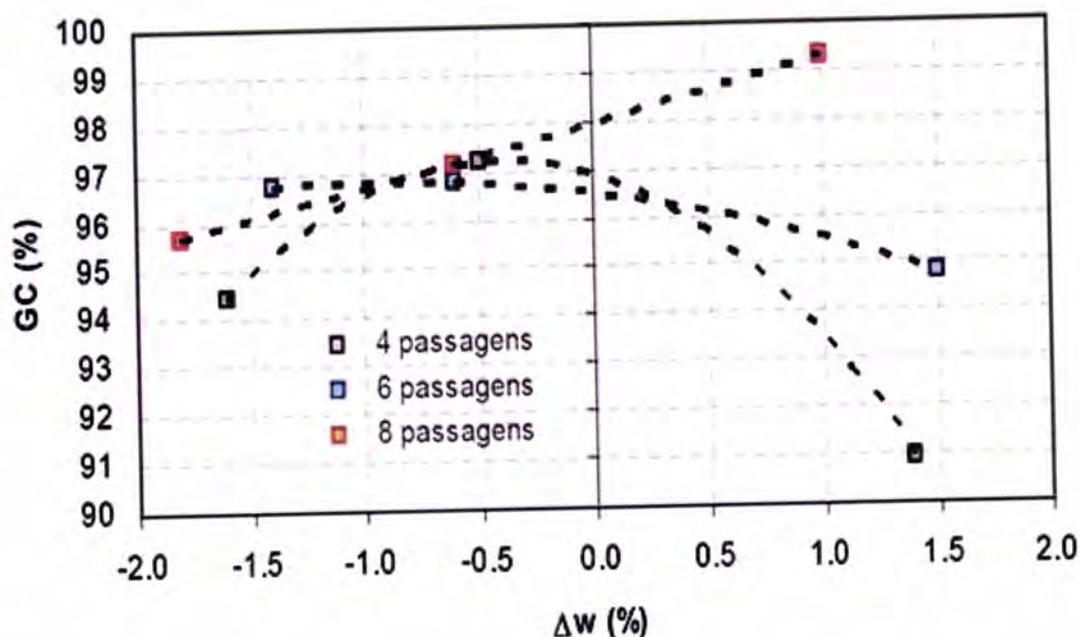
Figura 17: Curvas de compactação após 4, 6 e 8 passagens considerando os valores das garrafas de areia das misturas dos aterros dos maciços estabilizadores.

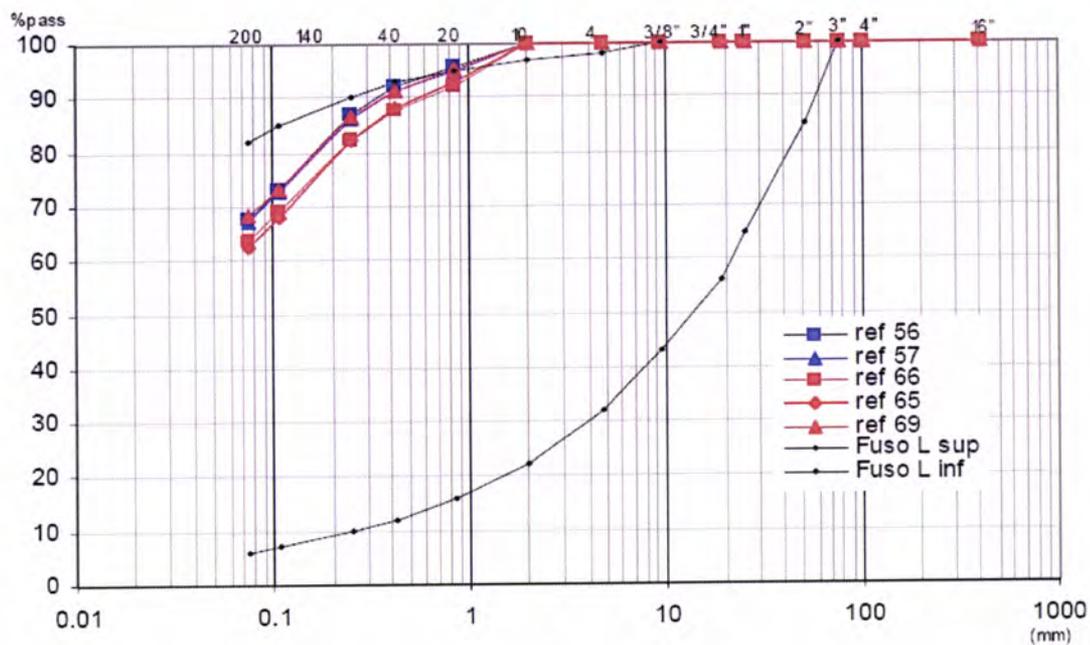
Figura 18: Curva granulométrica das amostras de referência 56, 57, 66, 65 e 69, a azul as amostras colhidas na mancha de empréstimo, a vermelho as amostras obtidas por mistura dos solos das garrafas de areia e a preto os limites do fuso granulométrico. (Fonte: Laboratório de obra)

Na Figura 18 e Figura 19, apresentam-se as curvas granulométricas e as curvas de compactação do ensaio Proctor normal de todas as amostras de referência. As azuis estão representadas as amostras colhidas na mancha e a vermelho as amostras obtidas por mistura dos solos das garrafas de areia. Estão representados também os limites do fuso granulométrico definido no projecto. O Quadro 14, resume os valores dos limites de consistência e da densidade das partículas das amostras de referência.

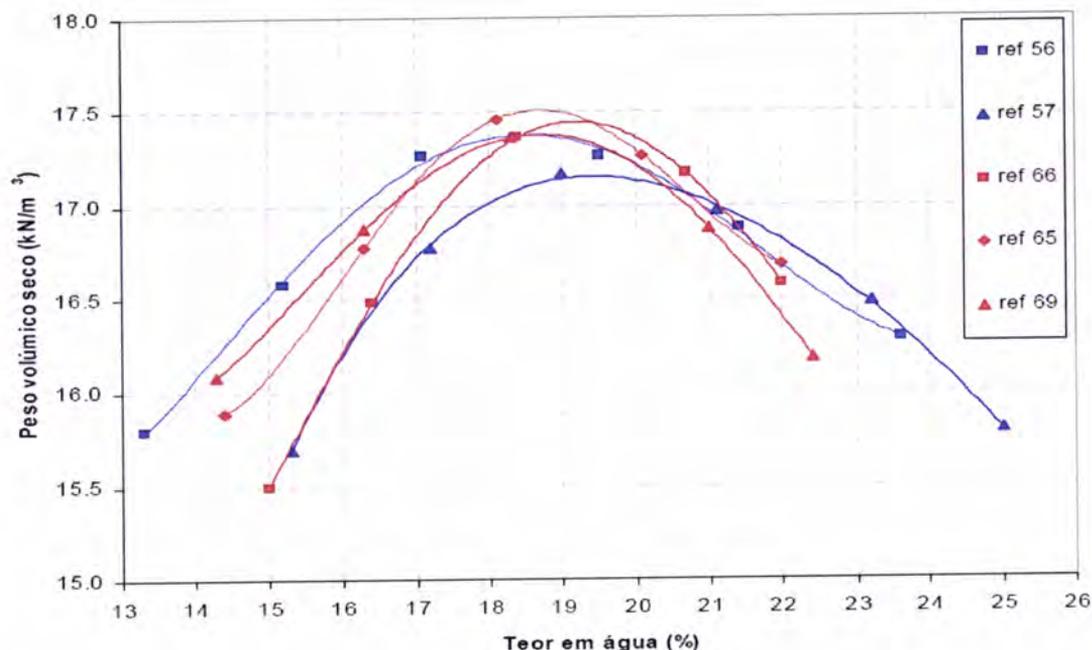
Figura 19: Resultado dos ensaios Proctor normal das amostras de referência 56, 57, 66, 65 e 69, a azul as amostras colhidas na mancha de empréstimo, a vermelho as amostras obtidas por mistura dos solos das garrafas de areia. (Fonte: Laboratório de Obra)

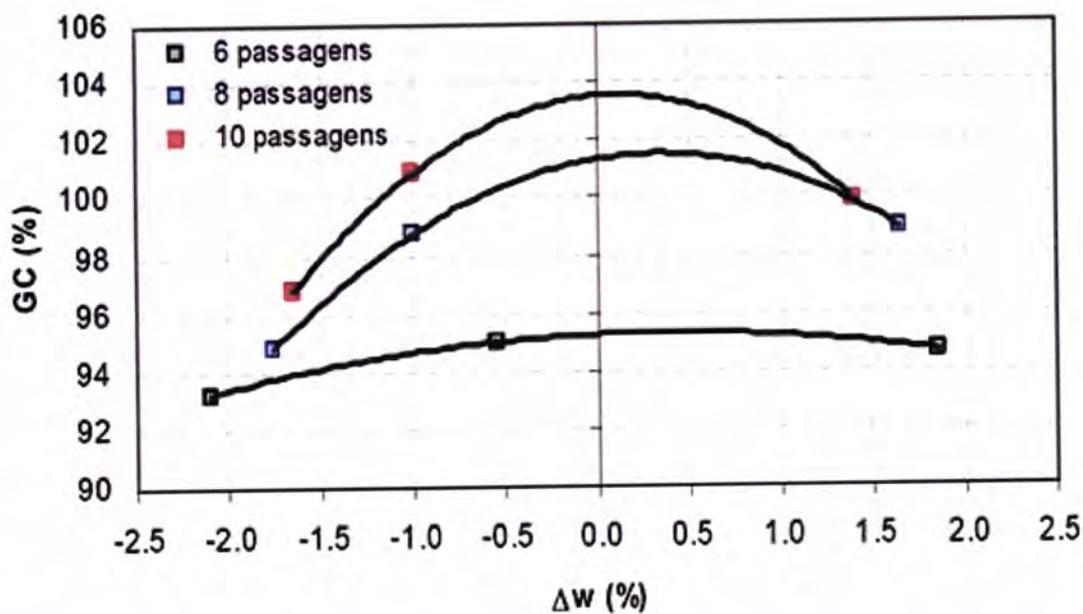
Figura 20: Curvas de compactação após 6, 8 e 10 passagens considerando os valores médios dos aterros do núcleo.

Os resultados determinados e as curvas de compactação deduzidas encontram-se resumidos, respectivamente, na Figura 20, em termos de valores médios, e Figura 21, quando consideradas apenas os pontos correspondentes às amostras de referência.
