BARRAGEM DO PISÃO – ANÁLISE DOS ASPECTOS CONDICIONANTES NA SUA CONSTRUÇÃO.

Dissertação apresentada para a obtenção do grau de
Mestre em Engenharia dos Recursos Hídricos
Especialização em Planeamento e Gestão da Água.

Autor: Manuel Francisco Pinela Aires da Bica

ÉVORA 2010

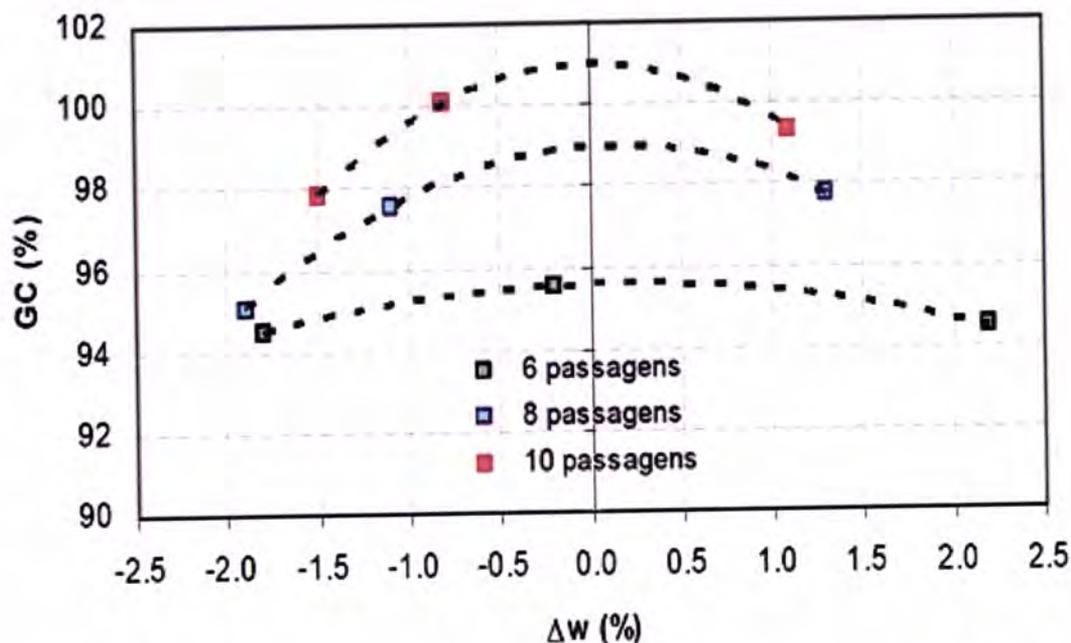
Figura 21: Curvas de compactação após 6, 8 e 10 passagens considerando os valores das garrafas de areia das misturas de referência dos aterros.

Os resultados determinados e as curvas de compactação deduzidas encontram-se resumidos, respectivamente, na Figura 20, em termos de valores médios, e Figura 21, quando consideradas apenas os pontos correspondentes às amostras de referência.

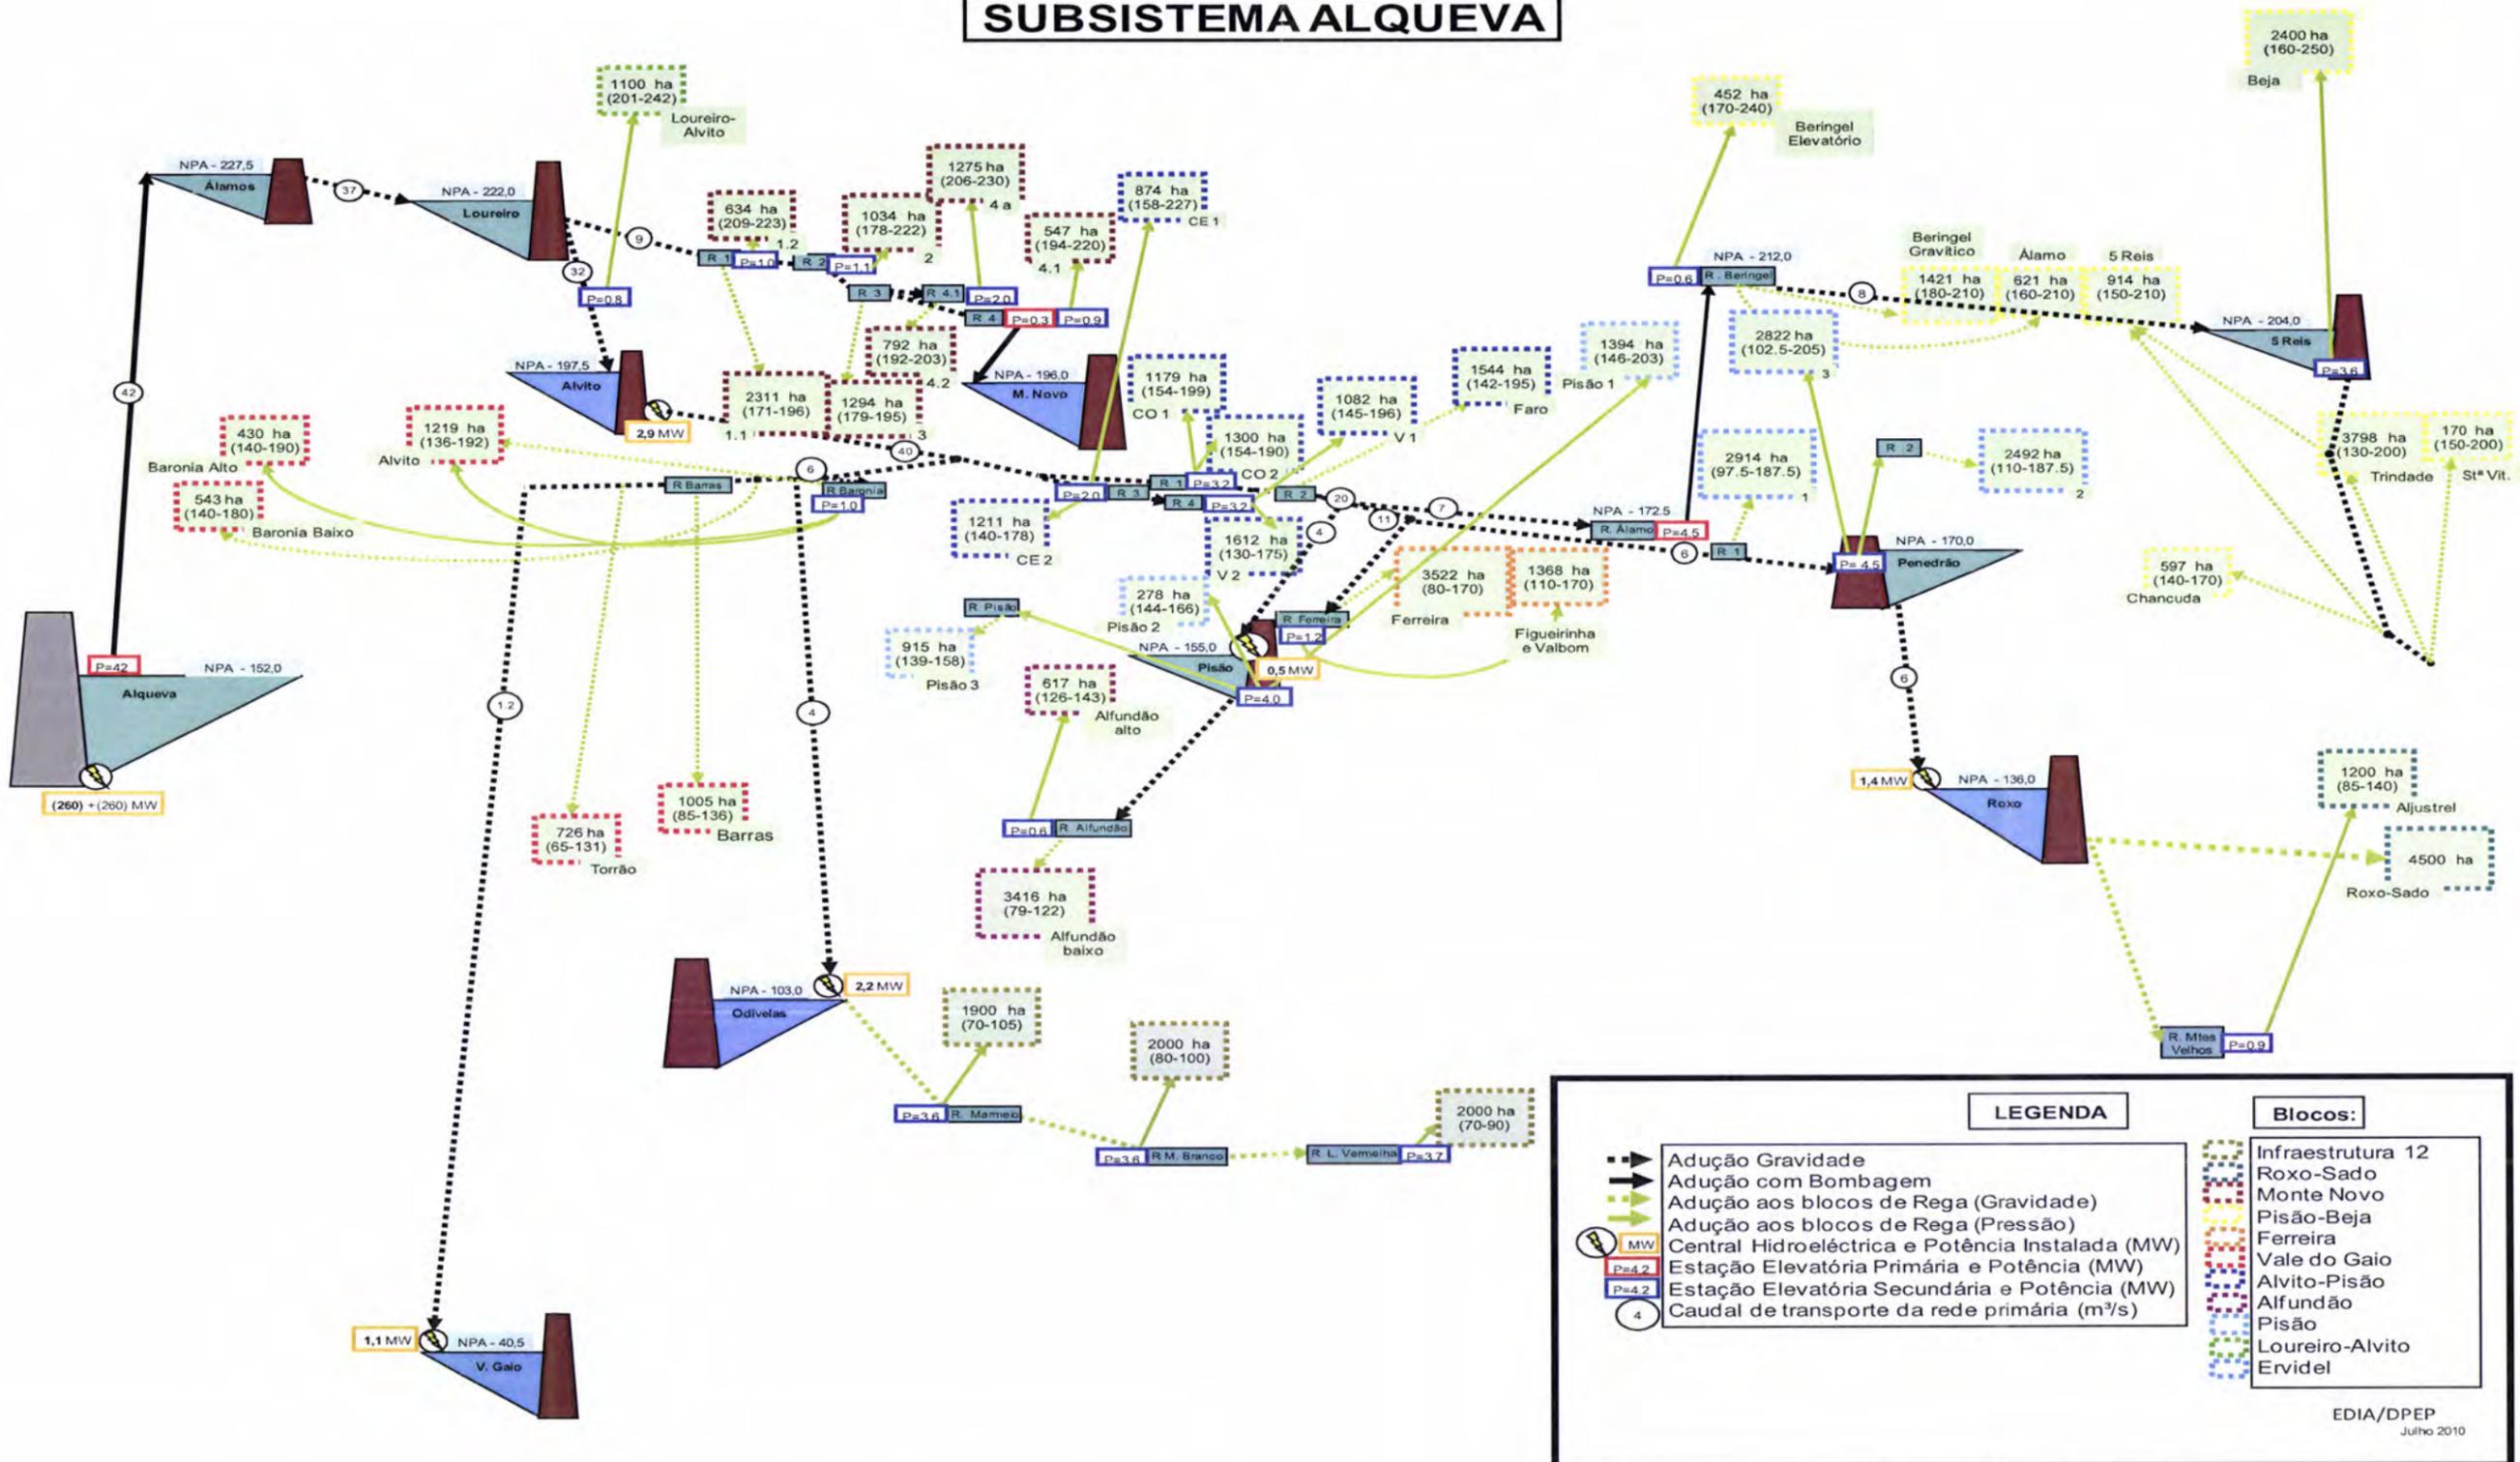
Anexo I.I - Esquema de projecto da rede primária do subsistema de Alqueva – (Fonte: EDIA 2010)

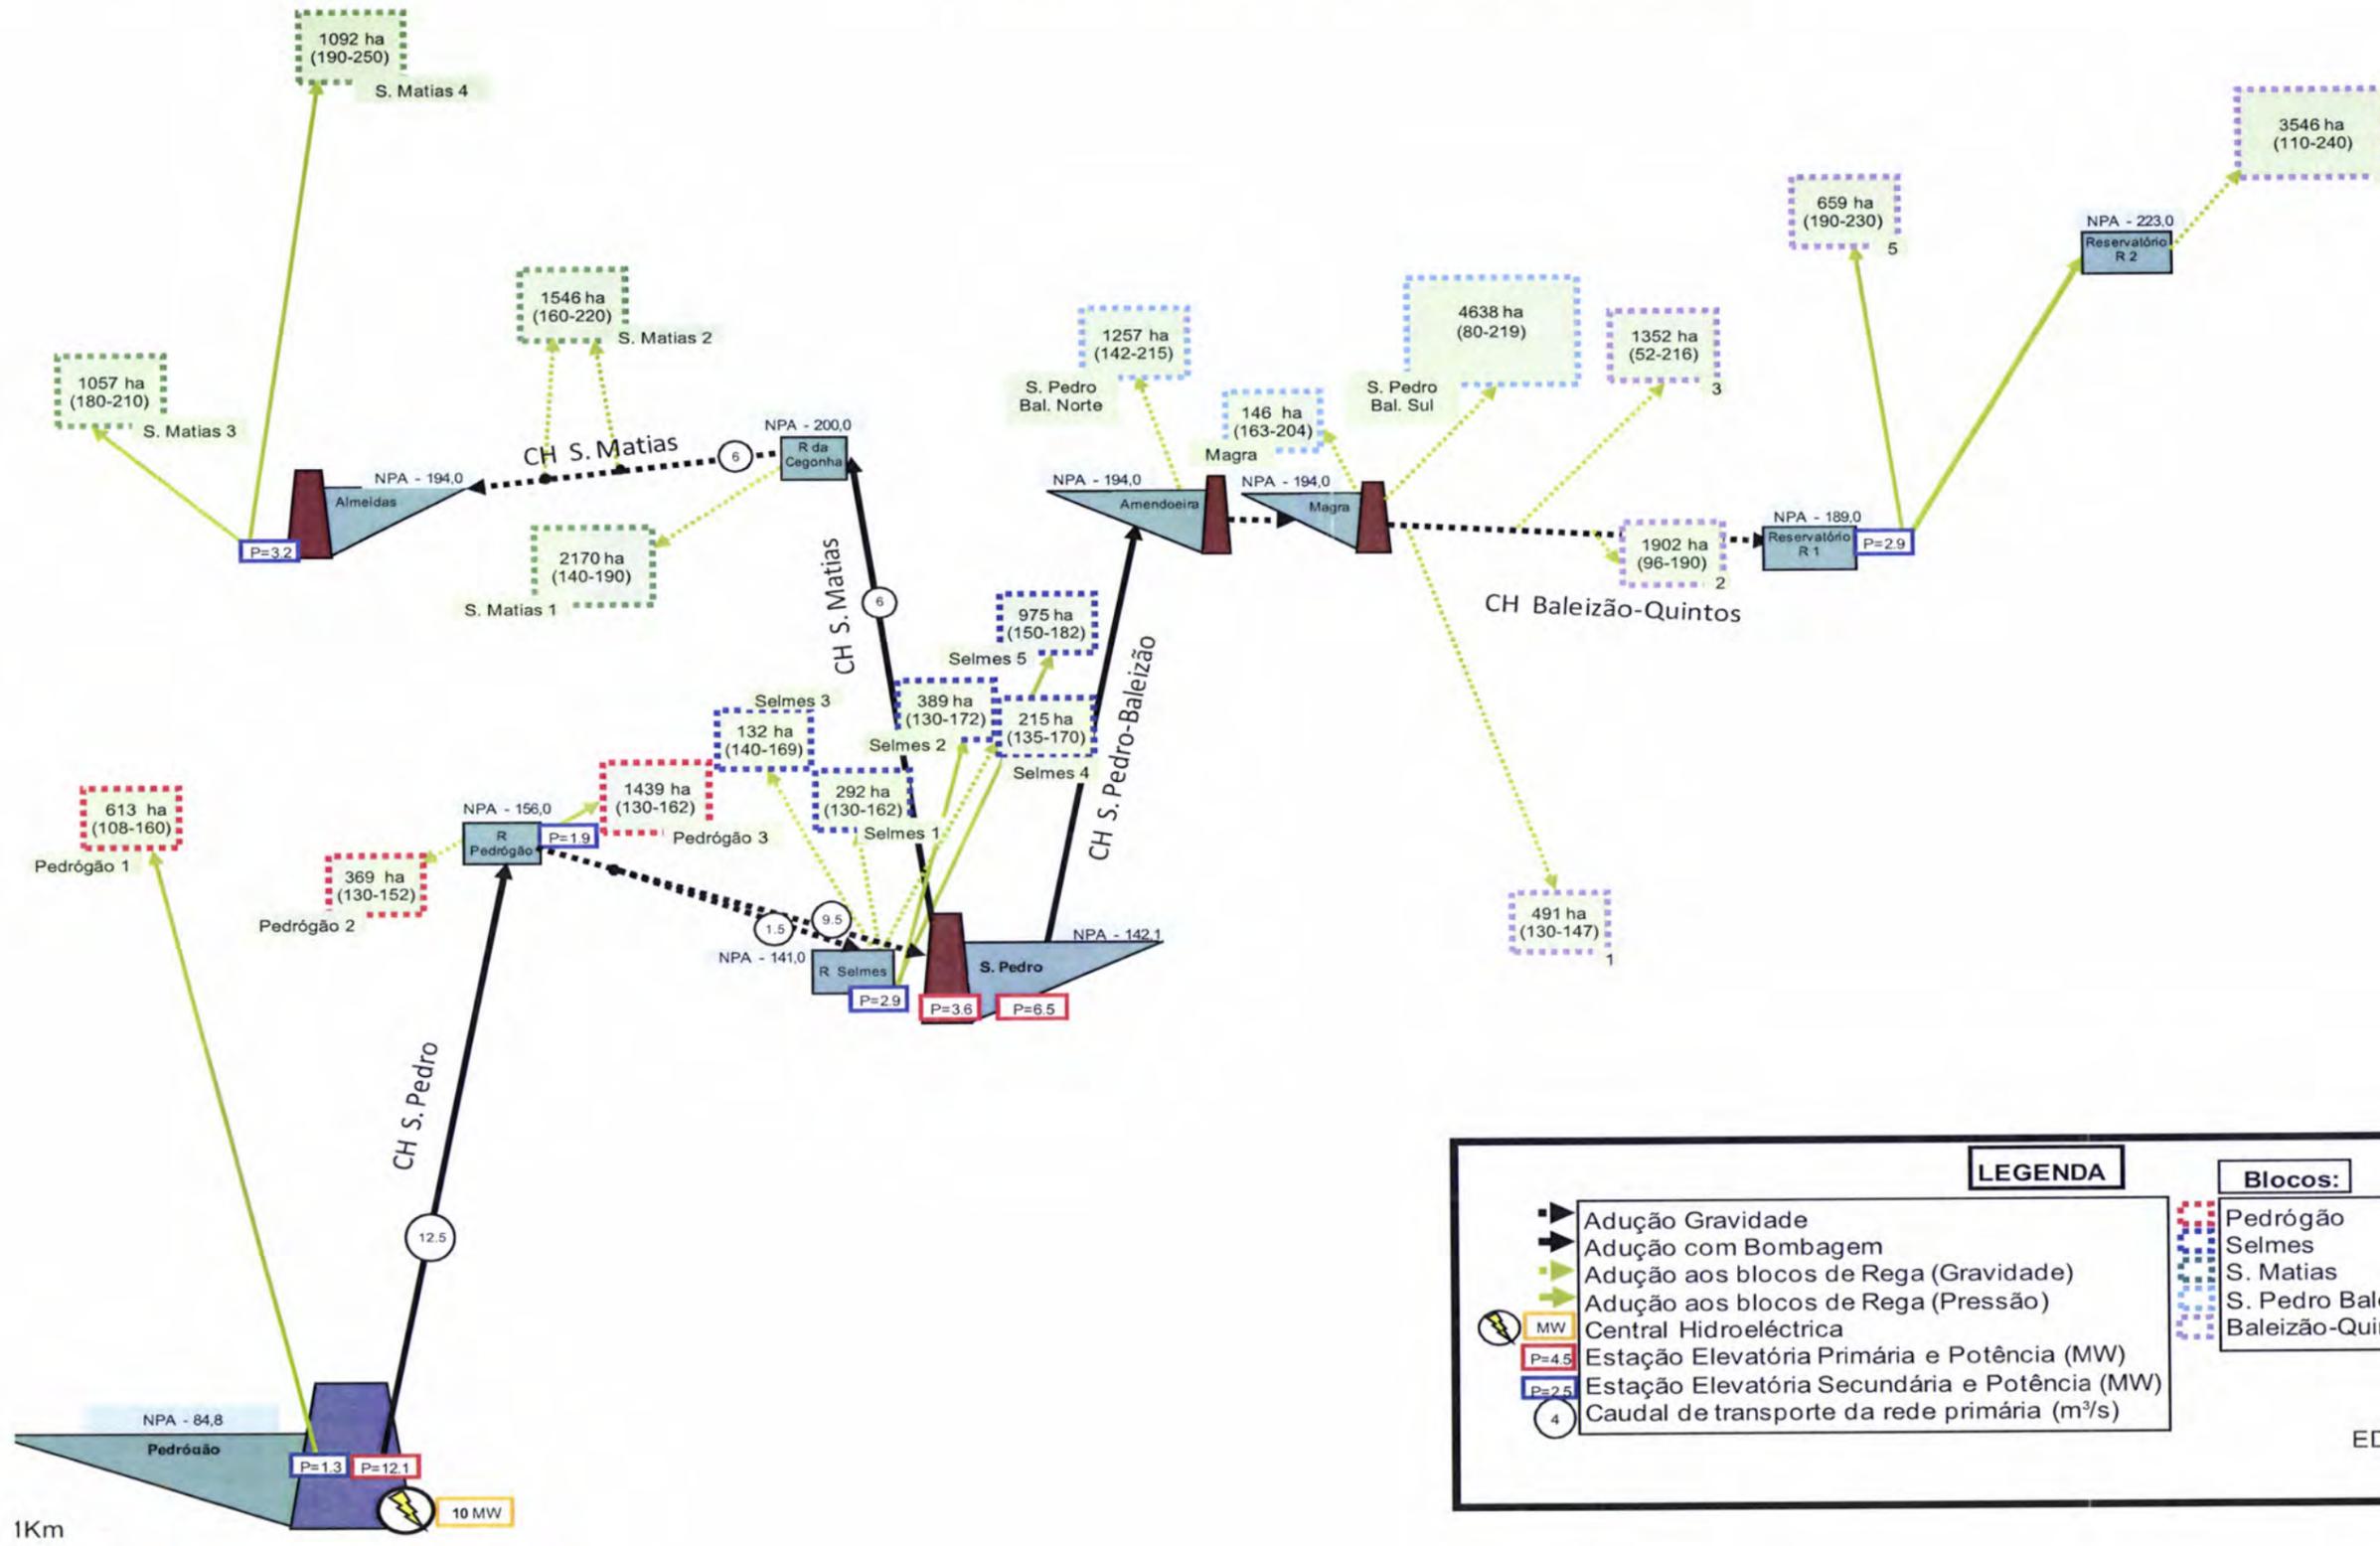
Anexo I.III - Esquema de projecto da rede primária do subsistema do Pedrógão – (Fonte: EDIA 2010)

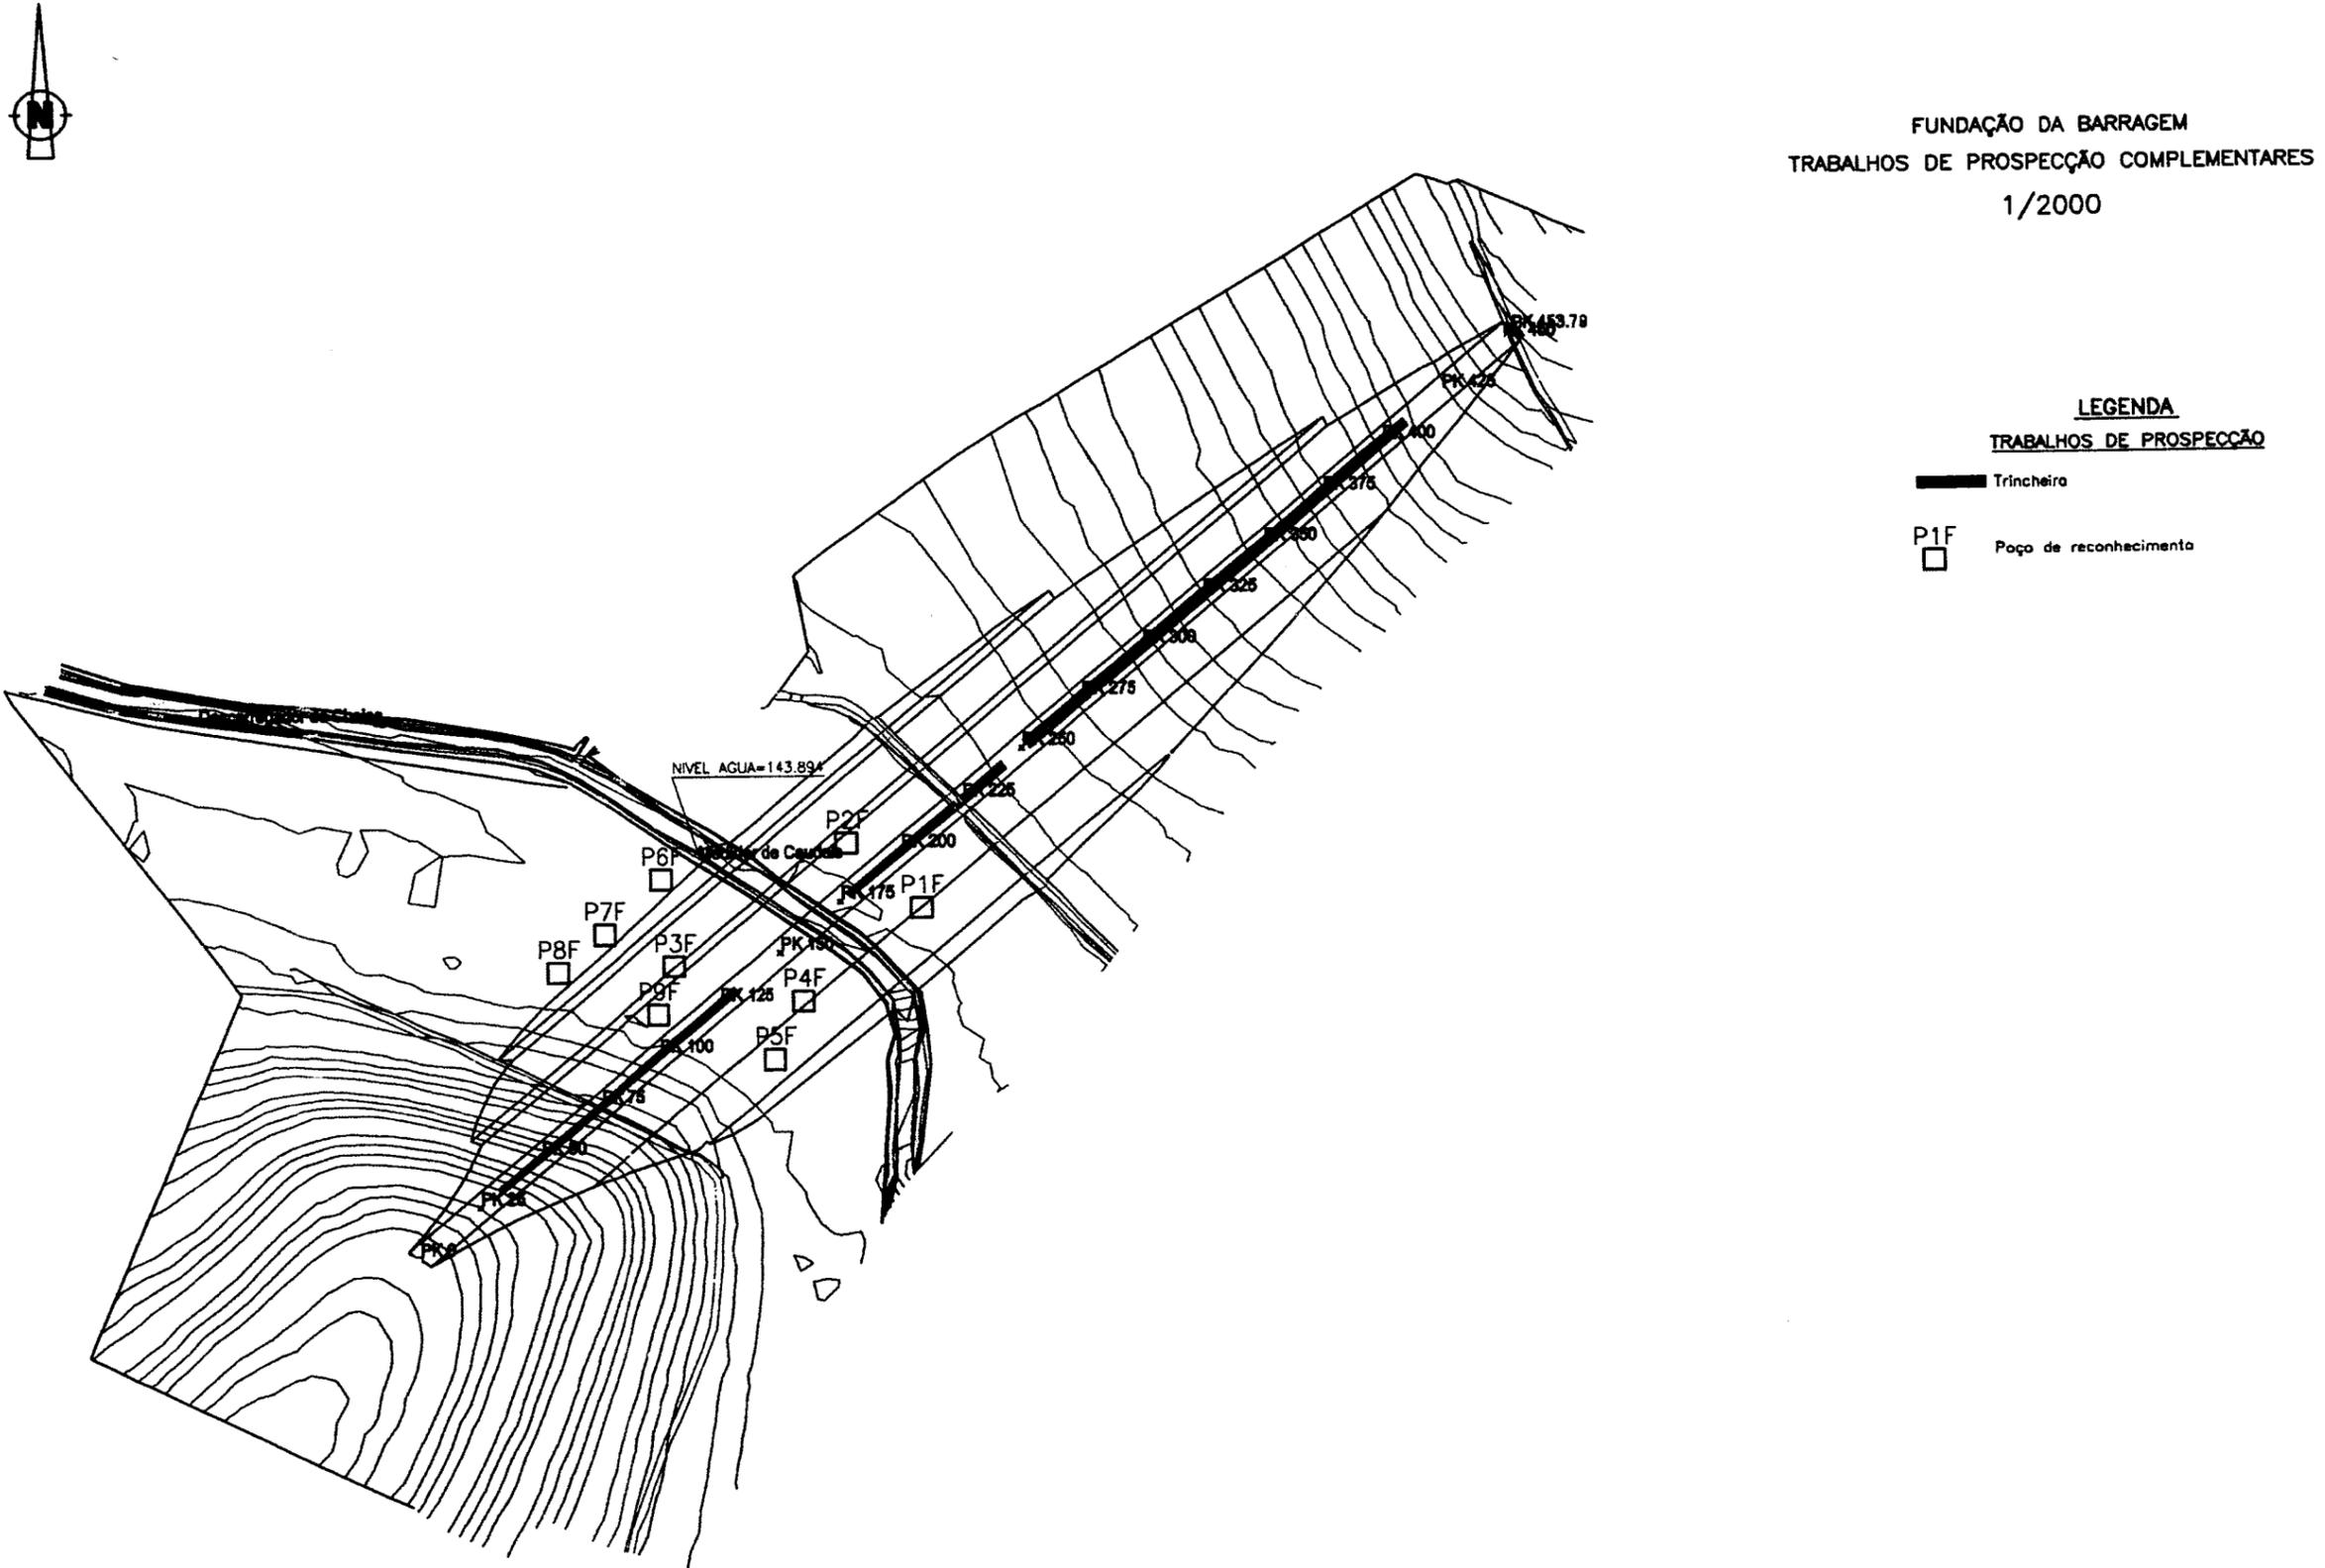
Anexo II.I, - Fundação da barragem, localização dos trabalhos de prospecção complementares.

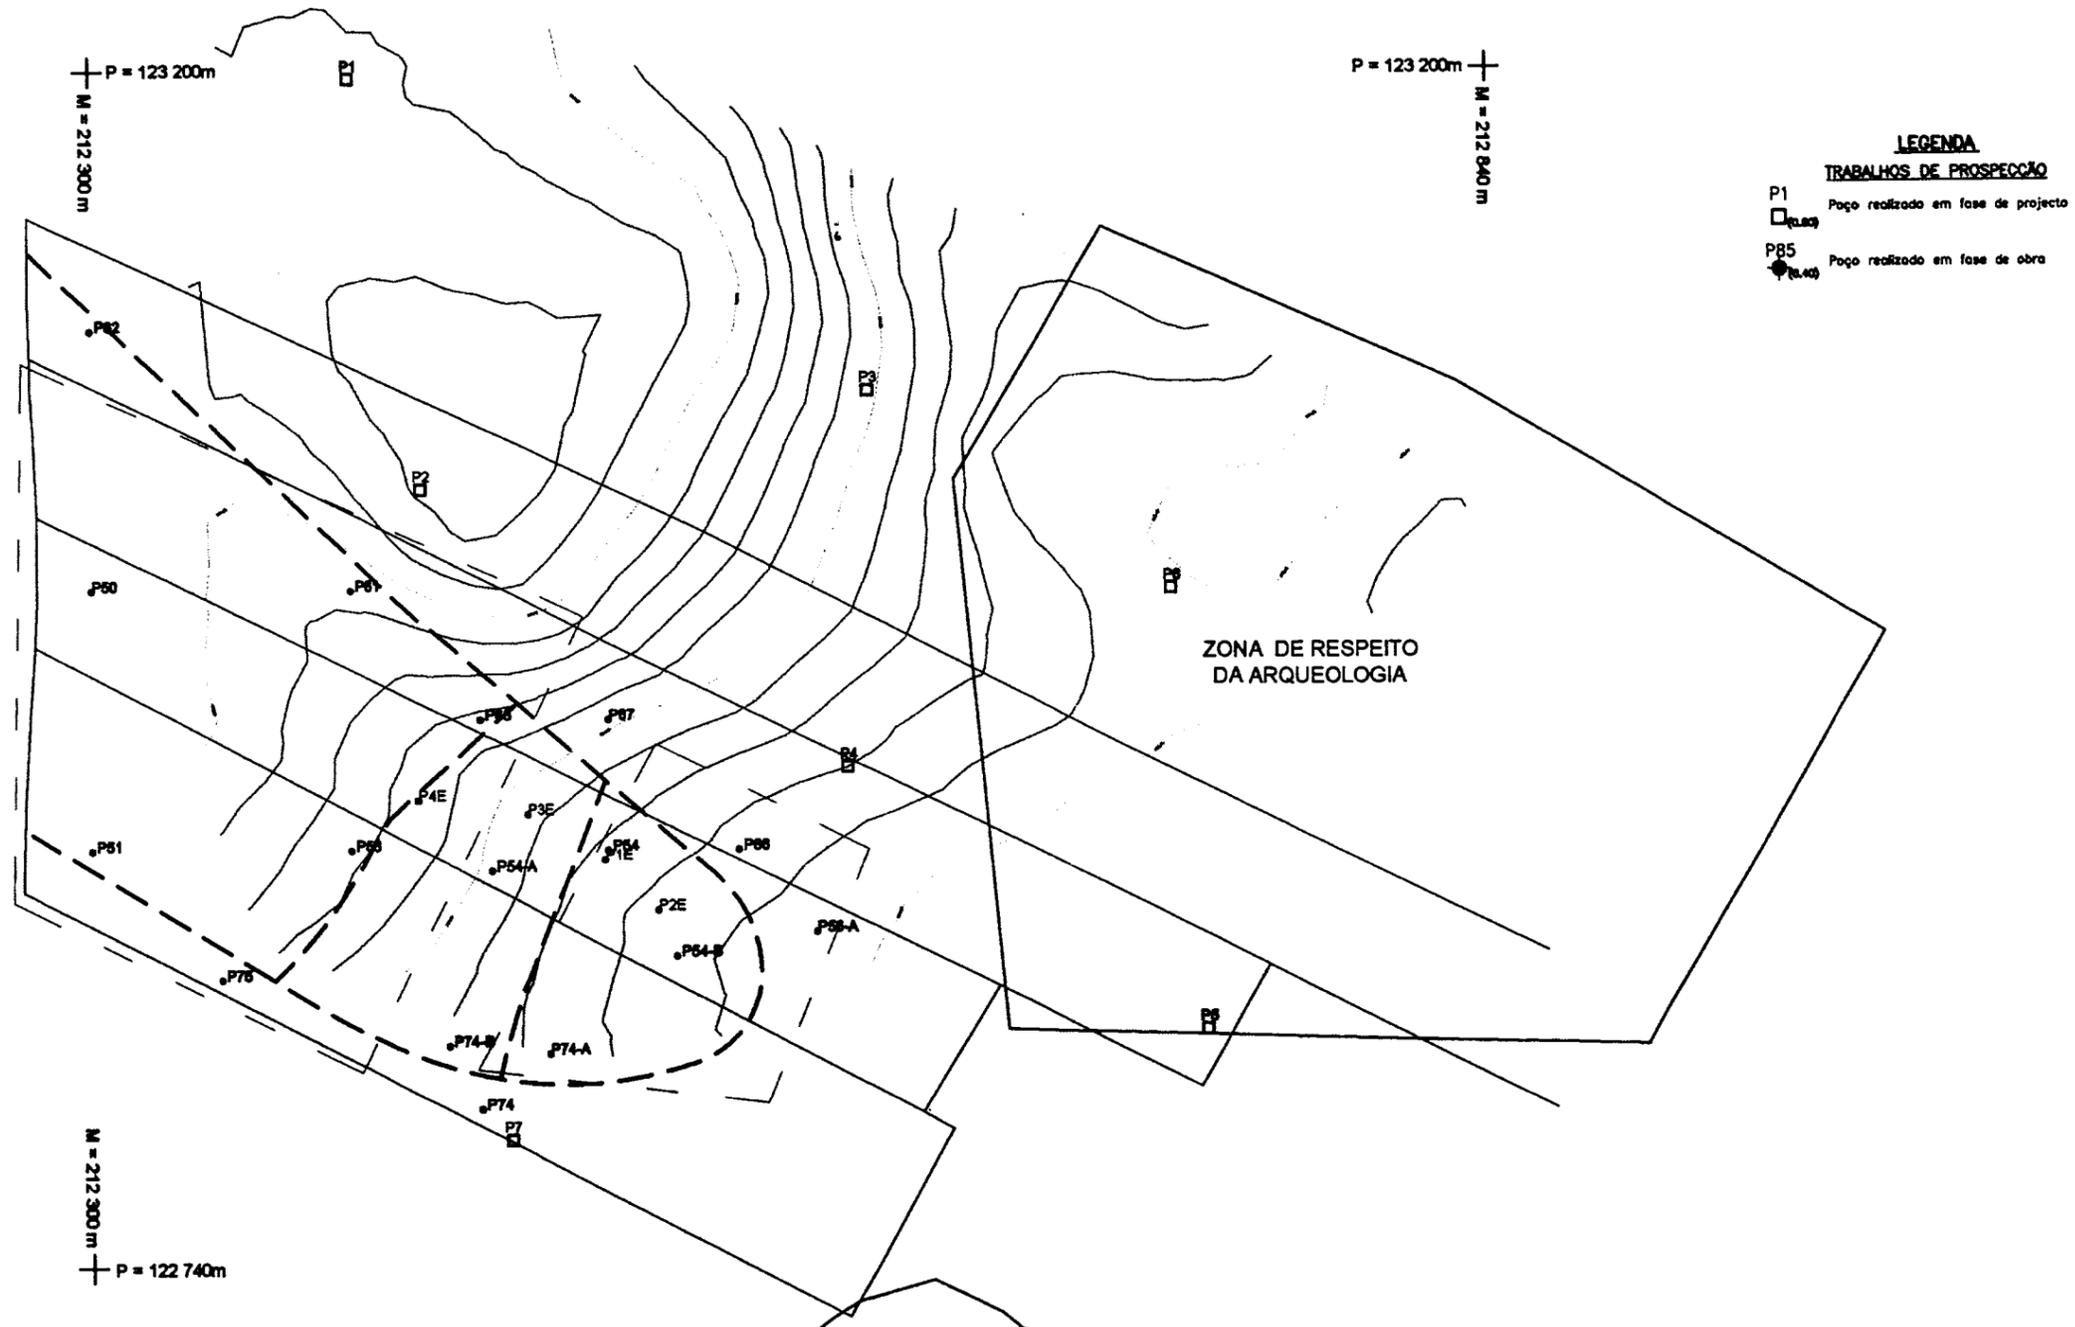
MANCHA DE EMPRÉSTIMO E5
TRABALHOS DE PROSPECÇÃO COMPLEMENTARES
1/250

Anexo III.III – Localização dos trabalhos prospecção complementares na mancha E5.

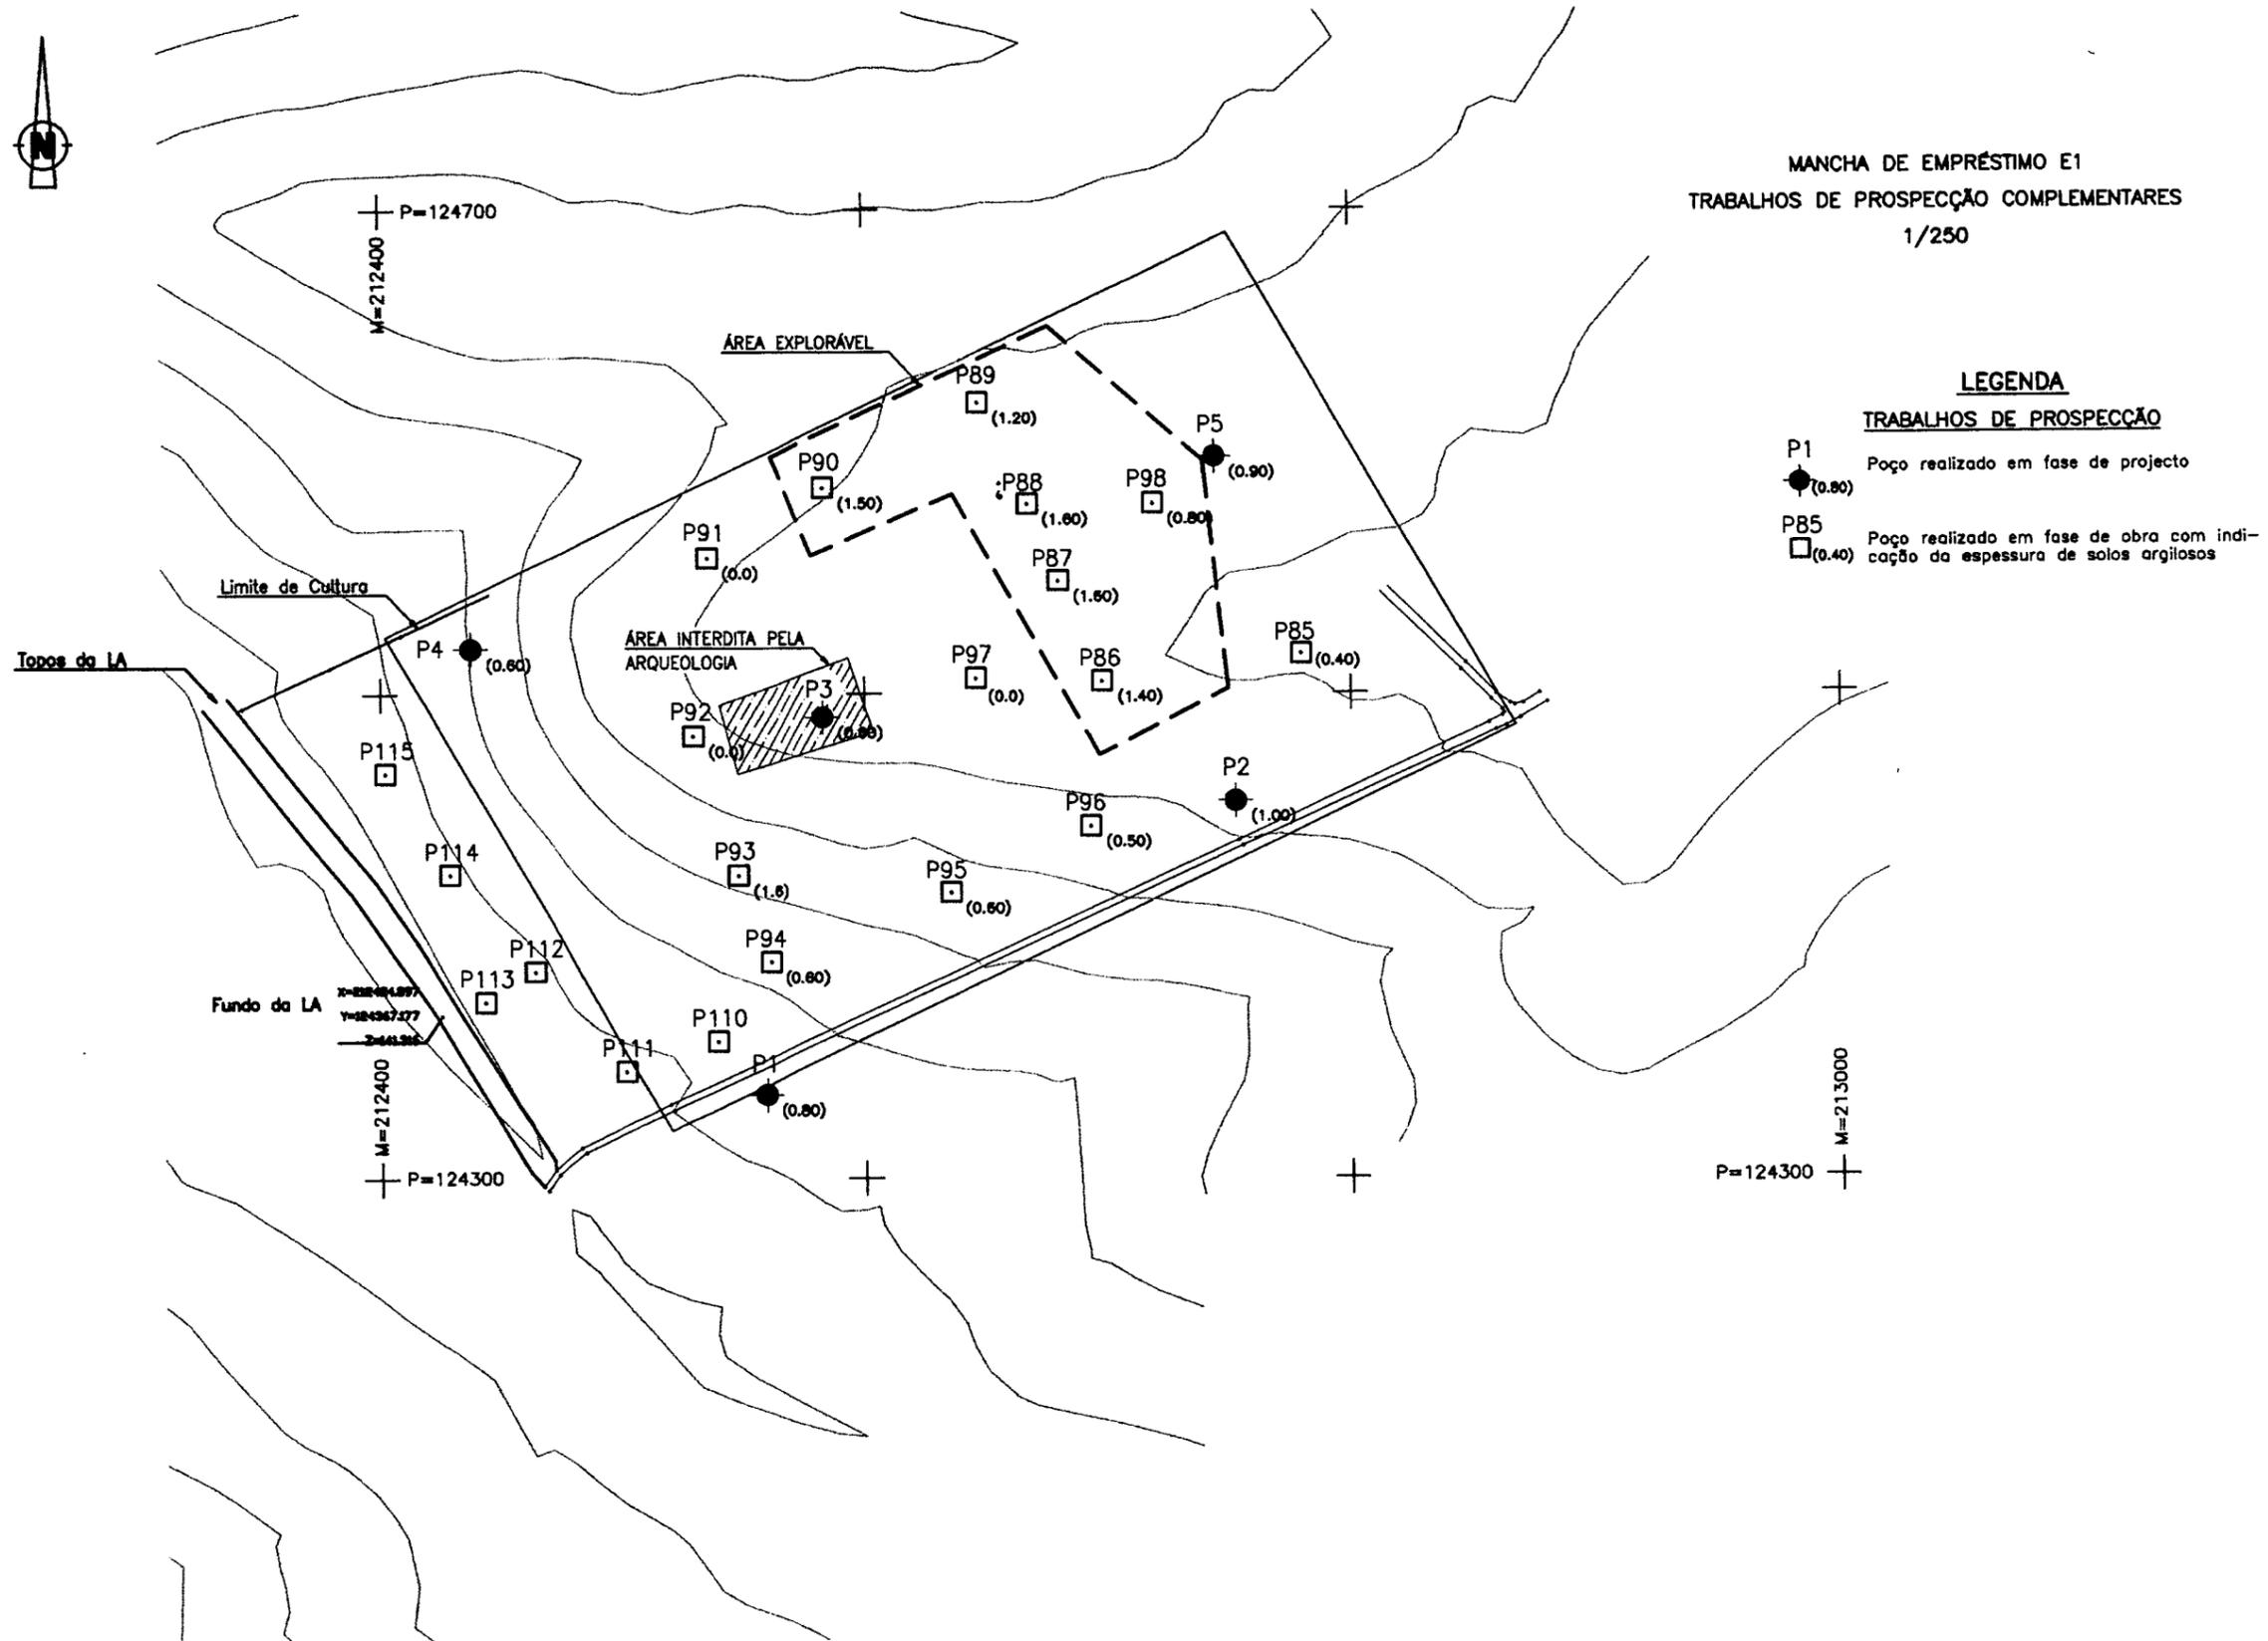
Anexo III.IV – Localização dos trabalhos prospeção complementares na mancha E1.
