Rua 5 de Outubro (Crato): uma intervenção do Instituto Português de Arqueologia

Resultado das sondagens arqueológicas realizadas na sede da Extensão do IPA - Crato, executadas no âmbito das obras de beneficiação do edifício. Foram identificados níveis de ocupação modernos e contemporâneos.

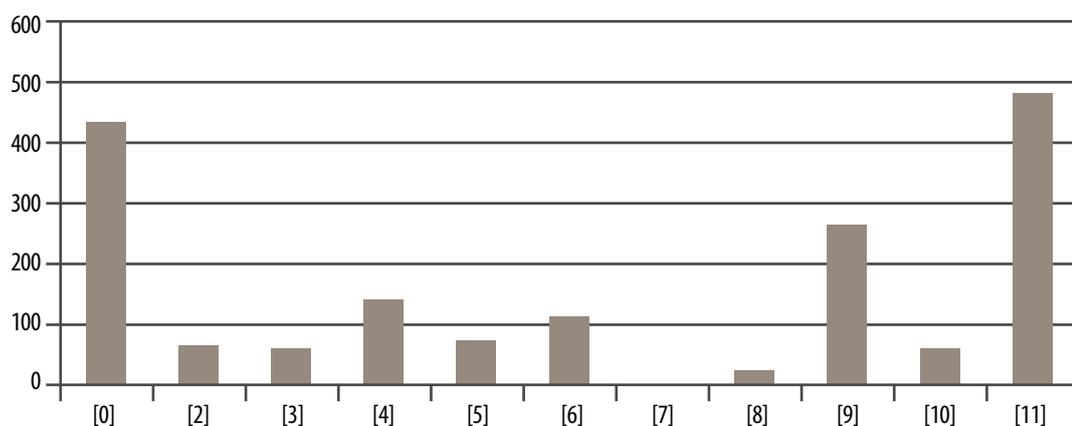
Fig. 2 Número de fragmentos de cerâmica por U.E.

Em relação ao número de registos de fragmentos de cerâmica por U.E. verifica-se que, apenas na [7] não se recolheu nenhum.

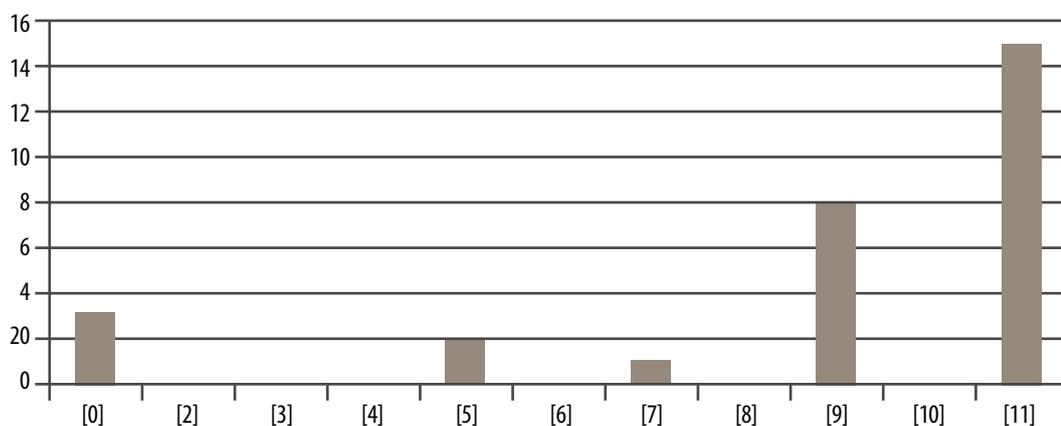
Fig. 3 Elementos de metal por U.E.

Em relação aos artefactos de metal recolhidos merece destaque o elevado número de alfinetes recolhidos (16) e os fragmentos tubulares (7). Regista-se ainda a presença de um dedal e de pregos.

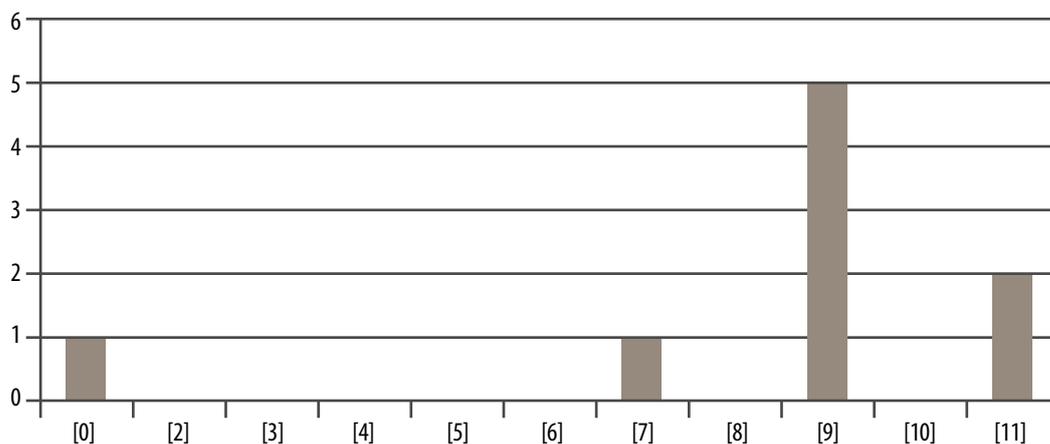
Fig. 4 Moedas por U.E.

As moedas recolhidas poderão vir a fornecer mais dados sobre as cronologias desta intervenção, sobretudo para os níveis mais antigos, dado que se recolheram 5 moedas na [9] e 2 moedas na [11].

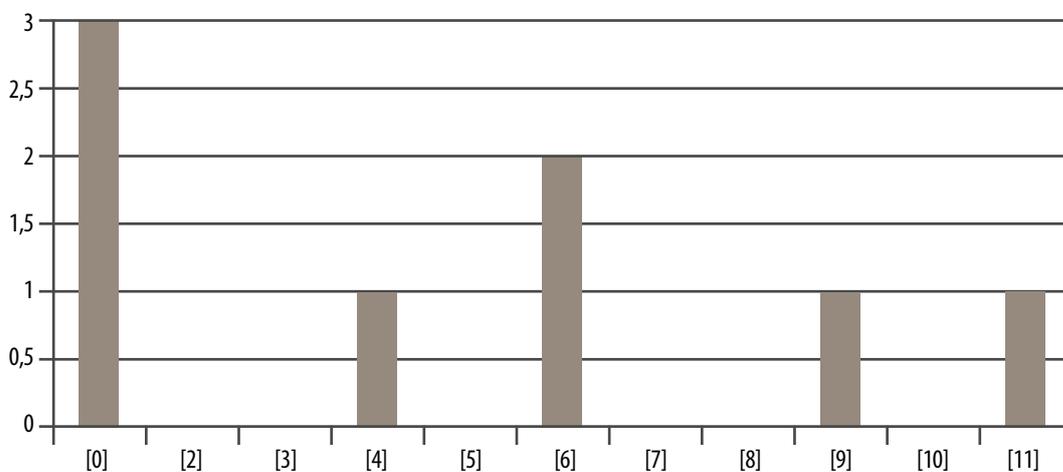
Fig. 5 Elementos em vidro por U.E.

Os fragmentos de vidro recolhidos são, em geral, de pequenas dimensões, o que impede uma caracterização mais precisa.

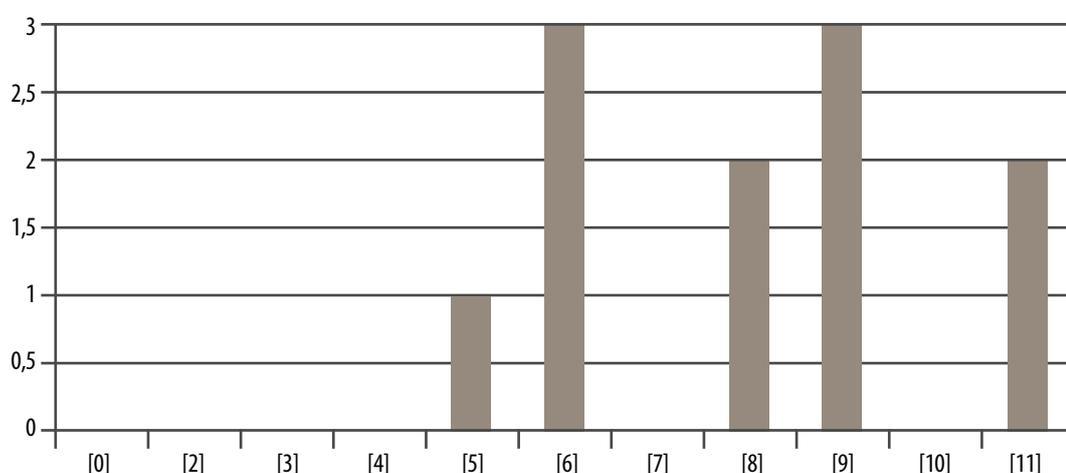
Fig. 6 Elementos em pedra por U.E.

No que diz respeito aos elementos de pedra recolhida regista-se a presença de lascas (quartzito e sílex), de discos em xisto (tampas ou malhas?) e de 2 fragmentos em mármore de um almo-fariz [8].

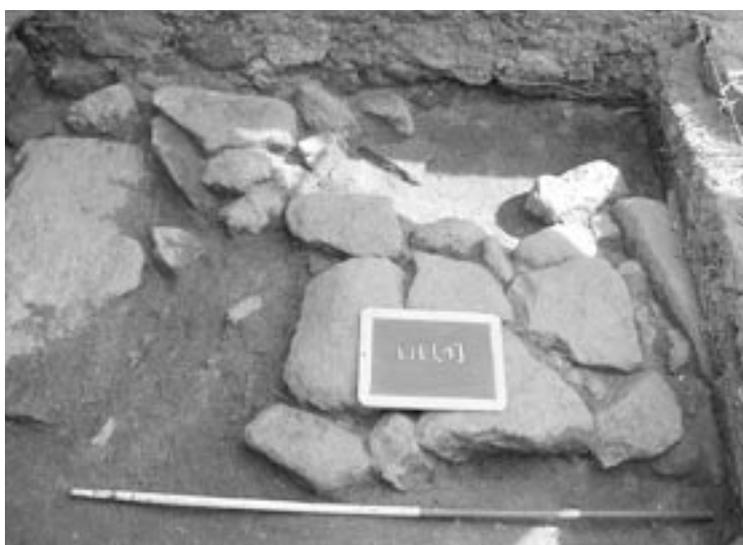
Fig. 9 Pormenor da escavação no Ambiente 3.

No exterior do edifício, dada a necessidade da abertura de uma vala de drenagem, procedeu-se à realização de uma sondagem de forma trapezoidal uma vez que se encontra entre 3 paredes, com as seguintes medidas: comprimento 2,20 m e 1,74 m; largura 1,50 m.

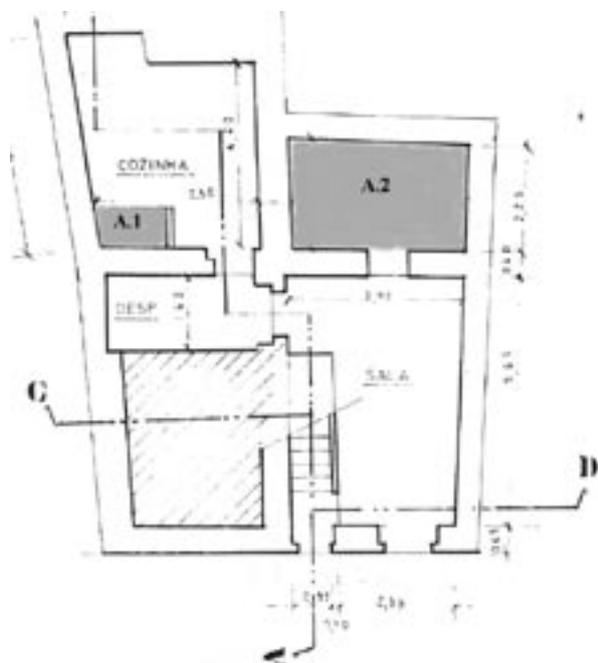
Fig. 14 Planta do r/c. Ambientes 1 e 2.

Tal como se referiu anteriormente, a primeira intervenção que se realizou foi no compartimento 1 (Ambiente 1), face ao aparecimento de níveis arqueológicos conservados num dos cantos (ver planta).

Segundo as plantas mais antigas, este compartimento correspondia a uma antiga cozinha. Foi na área onde aparecia assinalada a lareira que se encontraram restos de estruturas, muitas cerâmicas (ver planta), algumas partidas *in situ*, e abundantes ossos de animais. Identificaram-se ainda muitos carvões e madeiras.

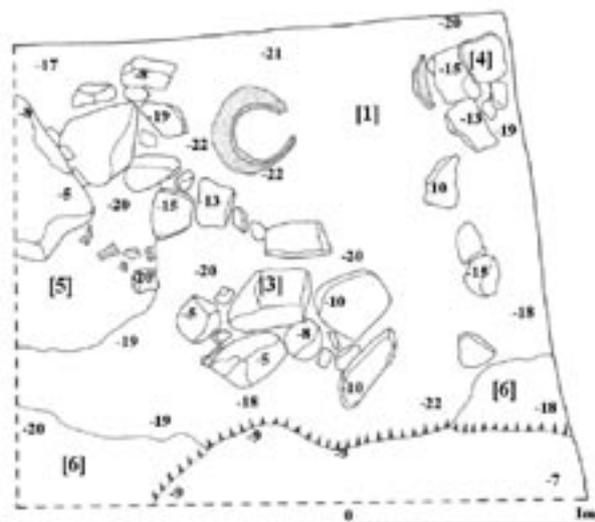
Fig. 15 Unidades 1 e 2. Ambiente 1.

[1] – Terras castanhas escuras, com muitos carvões, ossos queimados e materiais arqueológicos (cerâmicas);

- [2] – Mancha castanho-amarelada. Pela textura parece tratar-se de restos de uma argamassa;
- [3] – Restos de uma estrutura com pedras de média dimensão, junto ao pote (ver Planta);
- [4] – Estrutura constituída por pedras de pequena dimensão, paralela à parede;
- [5] – Mancha de terras castanhas claras, com materiais arqueológicos;
- [6] – Afloramento rochoso: granito que se encontra, em alguns locais, muito desagregado.

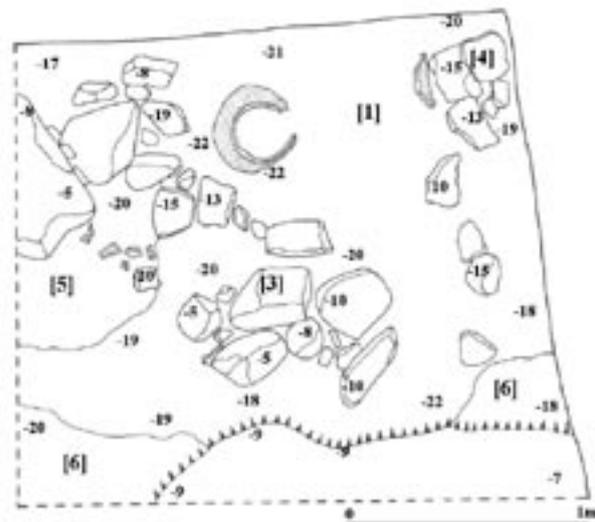
Fig. 16 Unidades 1, 3, 5 e 6. Ambiente 1.

As estruturas deverão corresponder a restos da antiga lareira que, pelos materiais arqueológicos recolhidos, deverá ser do século XX.

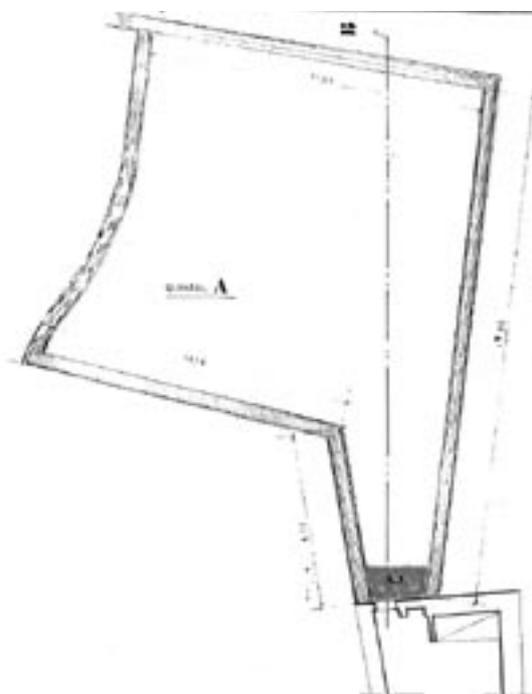
Fig. 17 Planta do Quintal. Ambiente 3.

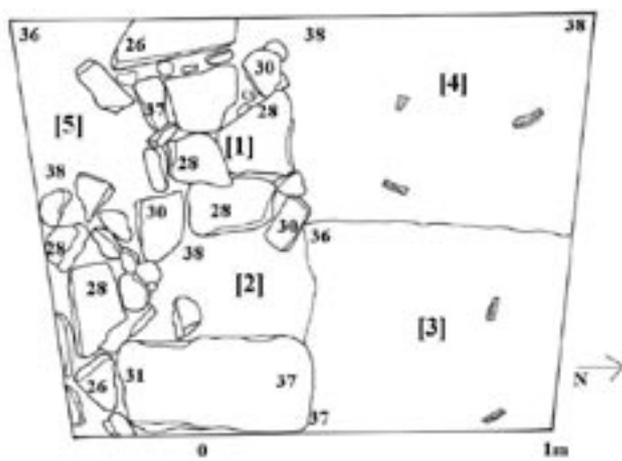
Fig. 18 Unidades 1, 2, 3, 4 e 5. Ambiente 3.

Retirada a calçada apareceu uma camada de entulhos de formação relativamente recente [0]. No canto Sul, apareceu uma estrutura [1] constituída apenas por uma fiada de pedras, algumas de grandes dimensões que formava canto ou seja, aparecia por baixo da soleira da porta e continuava em direcção ao quintal. Junto à soleira fazia esquina para Sul e prolongava-se para o quintal da vizinha.

Nesta estrutura definiu-se uma nova unidade [2]. Para o lado Norte e no canto NW definiu-se uma camada de terras muito negras com carvões e materiais que encostava à [1] e se sobrepuña à [4].

No canto SW, entre a [1] e o muro do quintal contíguo definiu-se a [5], também com terras muito escuras.

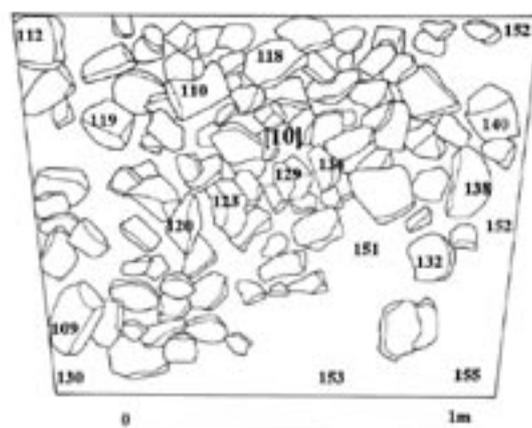
Fig. 19 Unidade 10. Ambiente 3.

[10] - Nível de pedras de um derrube constituído por blocos de granito de dimensões médias, algumas em cutelo;

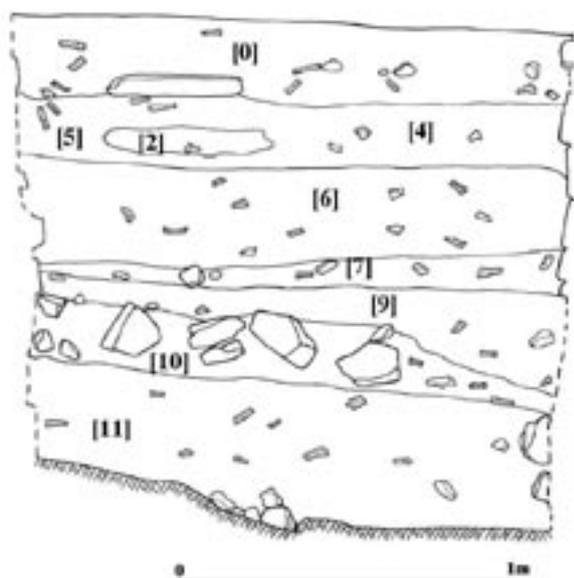
Fig. 20 Corte Oeste. Ambiente 3.

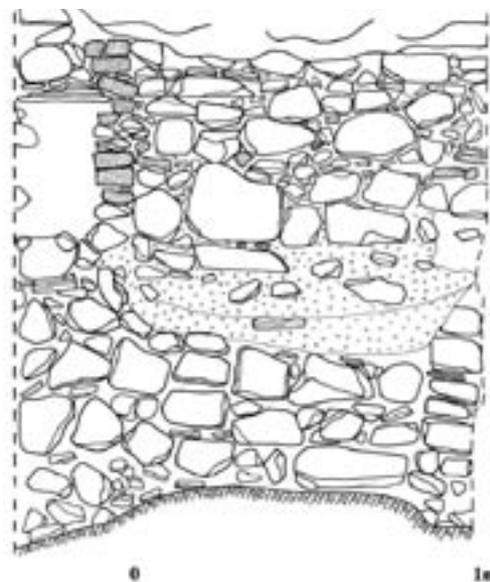
Fig. 21 Corte Este. Ambiente 3.

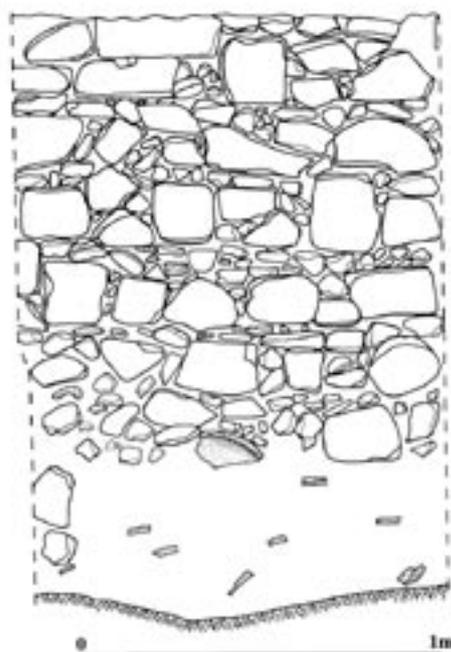
Fig. 23 Corte Norte. Ambiente 3.
