SCIENTIA ANTIQUITATIS

SALVAGUARDA ARQUEOLÓGICA
ARCHAEOLOGICAL SAFEGUARD

GESTÃO E SALVAGUARDA DO PATRIMÓNIO ARQUEOLÓGICO: O CASO DA UNIVERSIDADE DE ÉVORA (PORTUGAL)

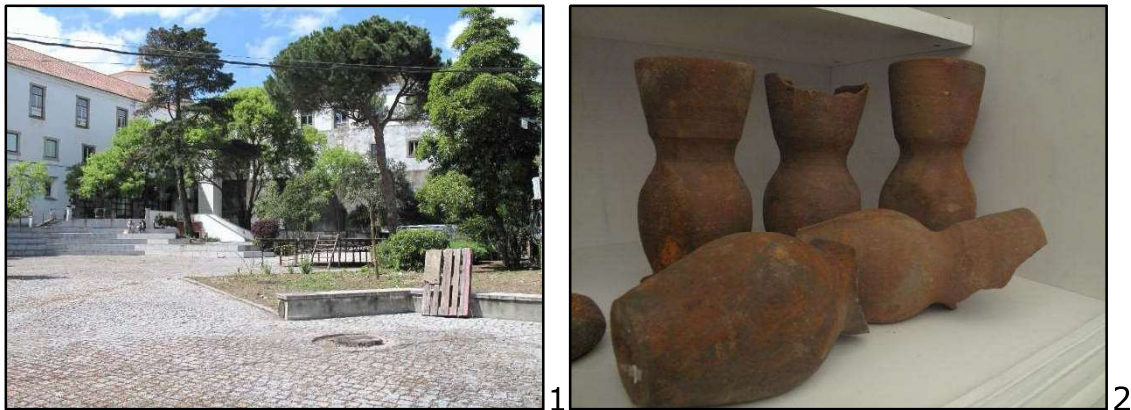
Figura 2. Vista atual do denominado Jardim do Granito (1) e de alcatruzes recolhidos (2) (©Leonor Rocha).

Arqueologia Pinho Monteiro, temos conhecimento que entre 1983/1984 ocorreram diversas obras nesta área, então utilizada como campo de jogos, com modelações do terreno (Fig. 2) e entulhamento de um poço-cisterna com alcatruzes em cerâmica que foram, em parte, recolhidos, encontrando-se alguns em exposição no Centro Interativo de Arqueologia, sito no Palácio do Vimioso. Atualmente denomina-se como Jardim de Granito.

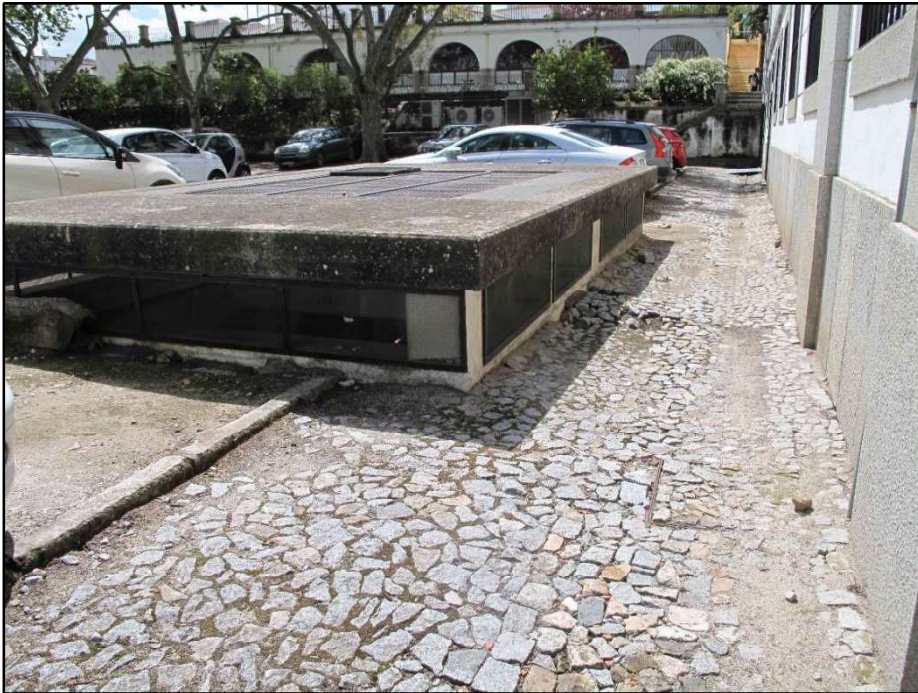
Figura 3. Infraestruturas de climatização do CES (©Leonor Rocha).

Apesar de não existir informação no Portal do Arqueólogo e de não dispormos de qualquer informação nos arquivos do Laboratório de Arqueologia Pinho Monteiro, temos conhecimento que entre 1998/99, Carmen Balesteros procedeu ao acompanhamento arqueológico da abertura de caixa (Fig.3) para colocação de ar condicionado, na face Norte do auditório do CES (atual Parque de Estacionamento). Esta intervenção não terá identificado quaisquer níveis arqueológicos preservados.

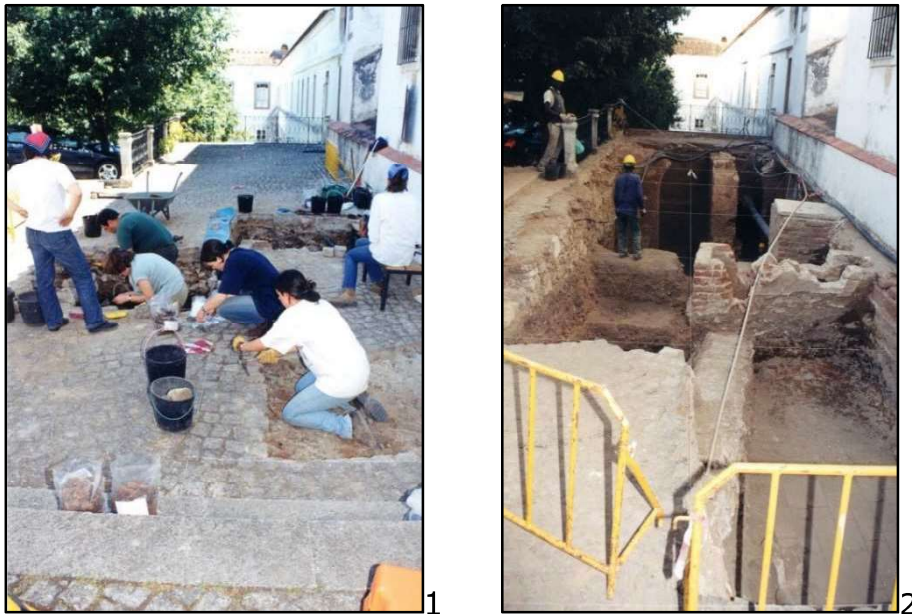
Figura 6. Imagem geral no início dos trabalhos (1) e de pormenor das estruturas identificadas (2) (sgd. Balesteros e Sarantopoulos, 2000).

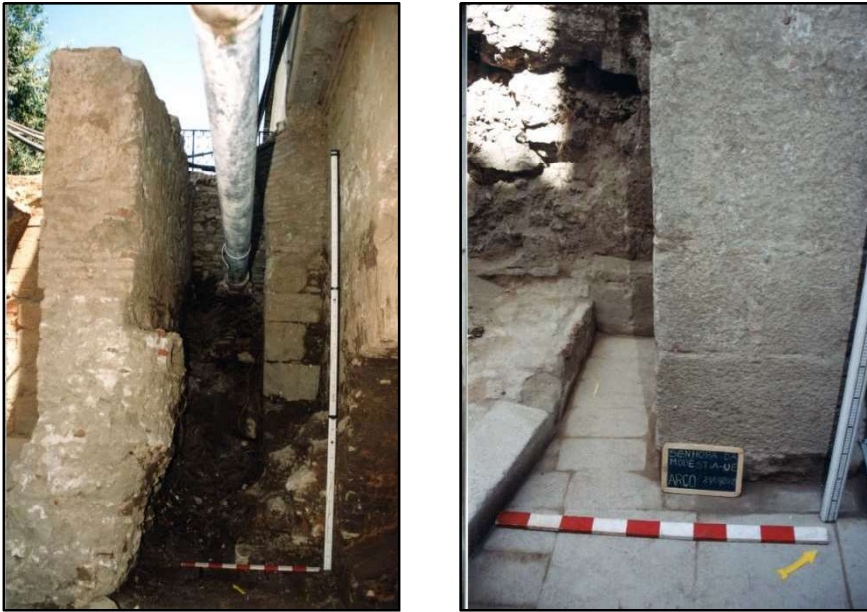
Figura 7. Pormenores das estruturas identificadas (sgd. Balesteros e Sarantopoulos, 2000).

De realçar ainda que esta Capela sofreu bastantes alterações, com remodelações e reaproveitamentos de materiais de construção do edifício primitivo e de outras estruturas anteriores, como a Cerca Nova da cidade, que pode ter sido parcialmente desmantelada para construção desta Capela – alguns dos silhares existentes na parede poente poderão corroborar esta hipótese (Fig. 7). No século XIX este espaço ainda poderá ter sido utilizado como forja (Balesteros e Sarantopoulos, 2000).

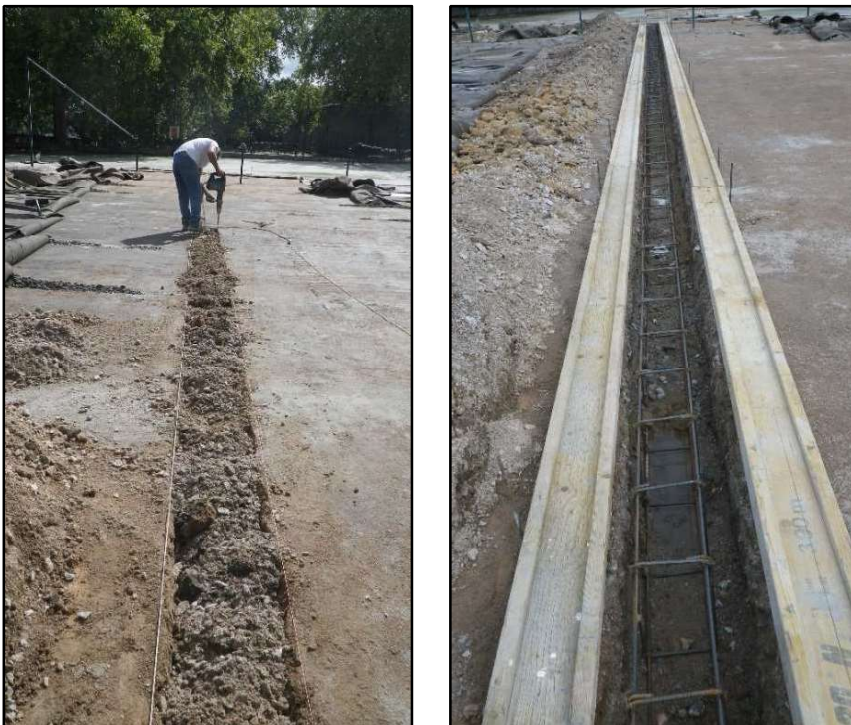
Figura 16. Aspeto dos trabalhos realizados nos campos, na 1ª Fase (©Leonor Rocha).

correspondia, de acordo com a Memória Justificativa e Descritiva do Projeto de Arquitetura, às escavações a realizar em torno dos campos, para colocação dos lintéis de suporte dos campos e do betão poroso destinado à base de cada um dos campos, bastante superficiais – no máximo 0,40m de profundidade (Fig.16).

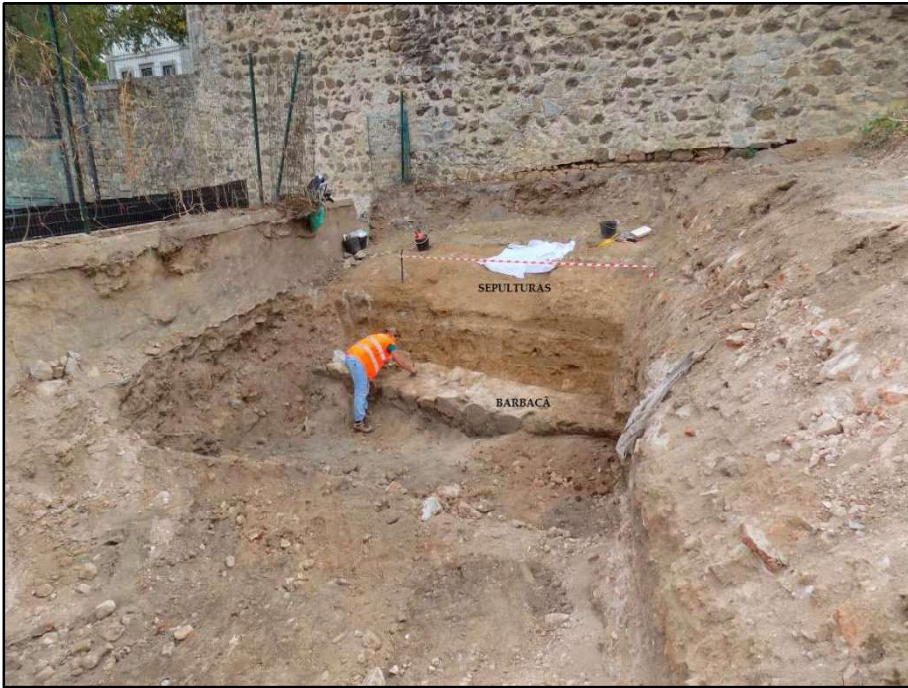
Figura 17. Aspetto dos trabalhos realizados nos campos, na 2ª Fase (sgd. Maia,2015).

Em termos estratigráficos foi registada a seguinte sequência: i) no topo, logo abaixo da camada superficial, humosa, vestígios de um derrube da muralha medieval; ii) subjacente a estes derrubes, vestígios de uma antiga calçada de circulação que foi também, em parte, cortada pelas sepulturas; iii) necrópole; iv) substrato geológico (sgd. Maia, 2015)

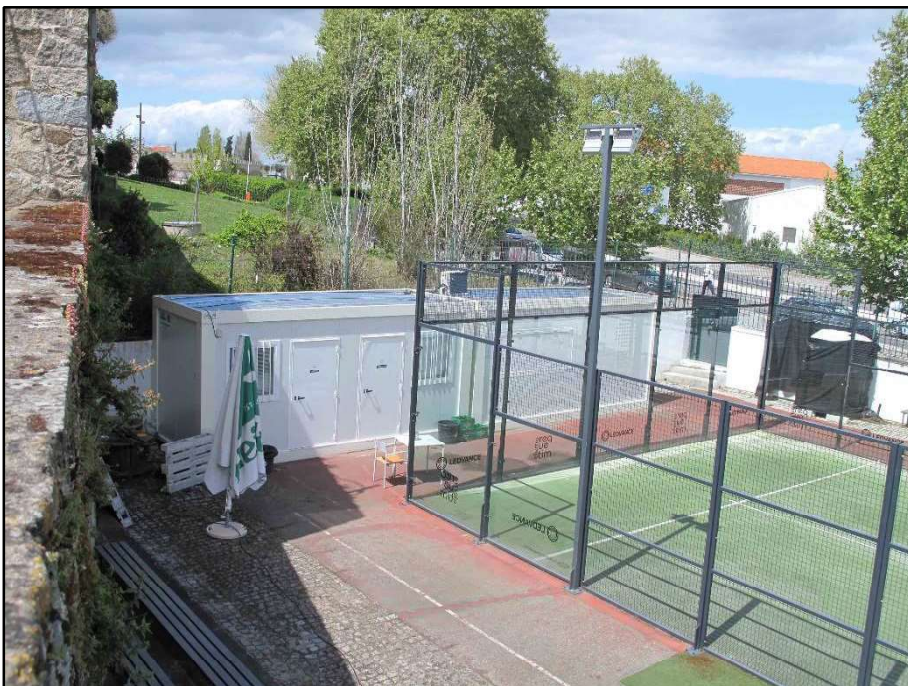
Figura 18. Vista geral das estruturas de apoio construídas nos Campos Padel. (©Leonor Rocha)

Atendendo às estruturas e necrópole identificada na área o projeto foi alterado, com a construção de uma estrutura mais simples e superficial (Fig. 18).

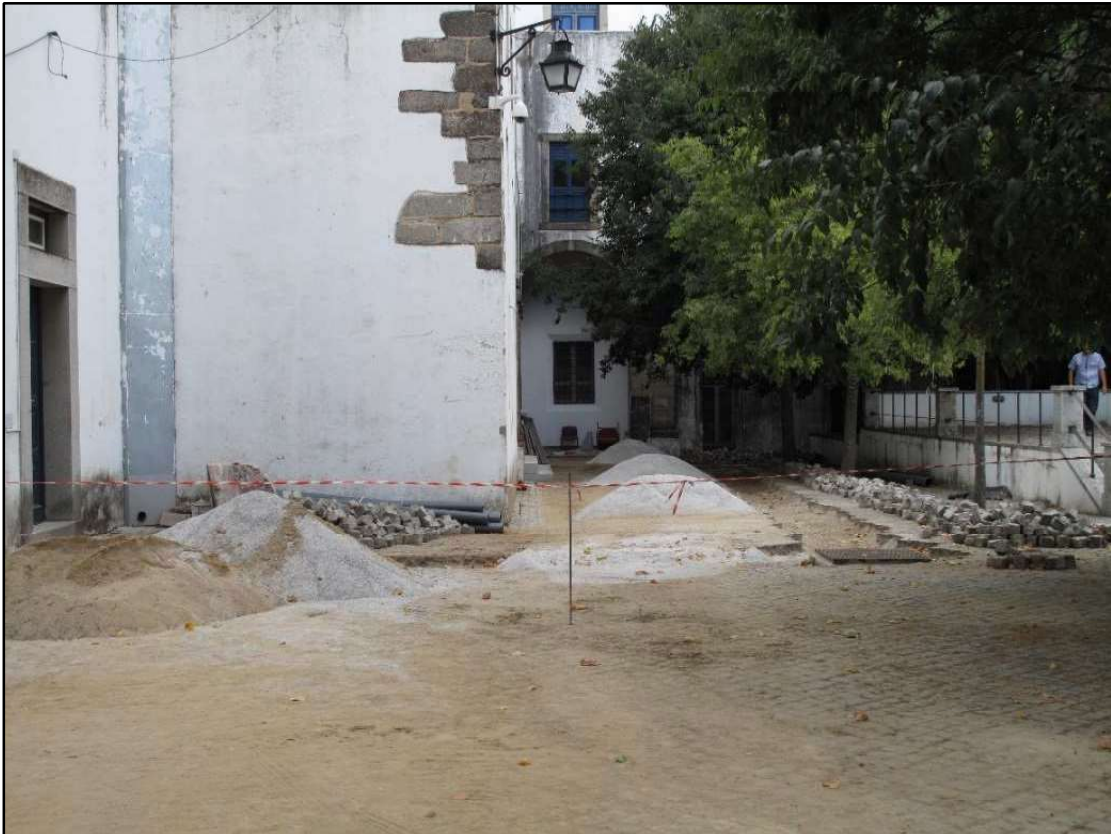
Figura 20. Vista geral final da obra (sgd. Oliveira e Rocha, 2016).

Até à cota que se atingiu na abertura desta vala os testemunhos materiais encontrados remontam à 2ª metade do século XX, sem qualquer interesse patrimonial. Concluída a escavação procedeu-se à instalação das tubagens e à sinalização das mesmas com fita identificadora e cobertura com manta geotêxtil (Oliveira e Rocha, 2016) (Fig.20).

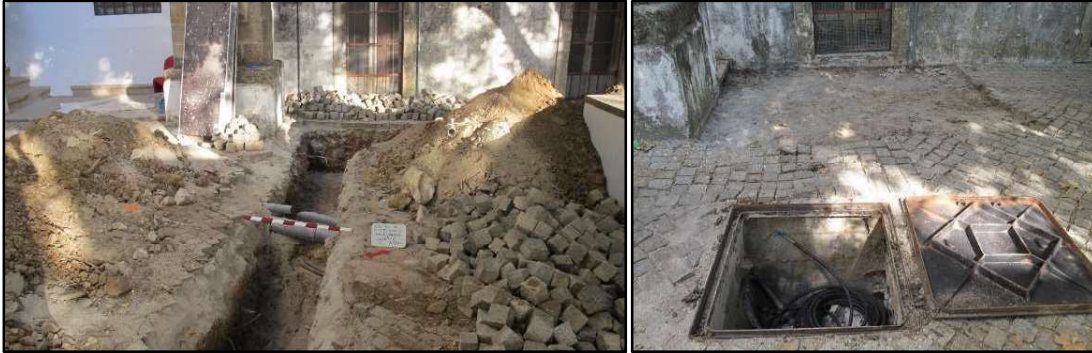
Figura 23. Aspeto da vala aberta em 2016 (1) e da área deste projeto (2) (sgd. Oliveira e Rocha, 2016).

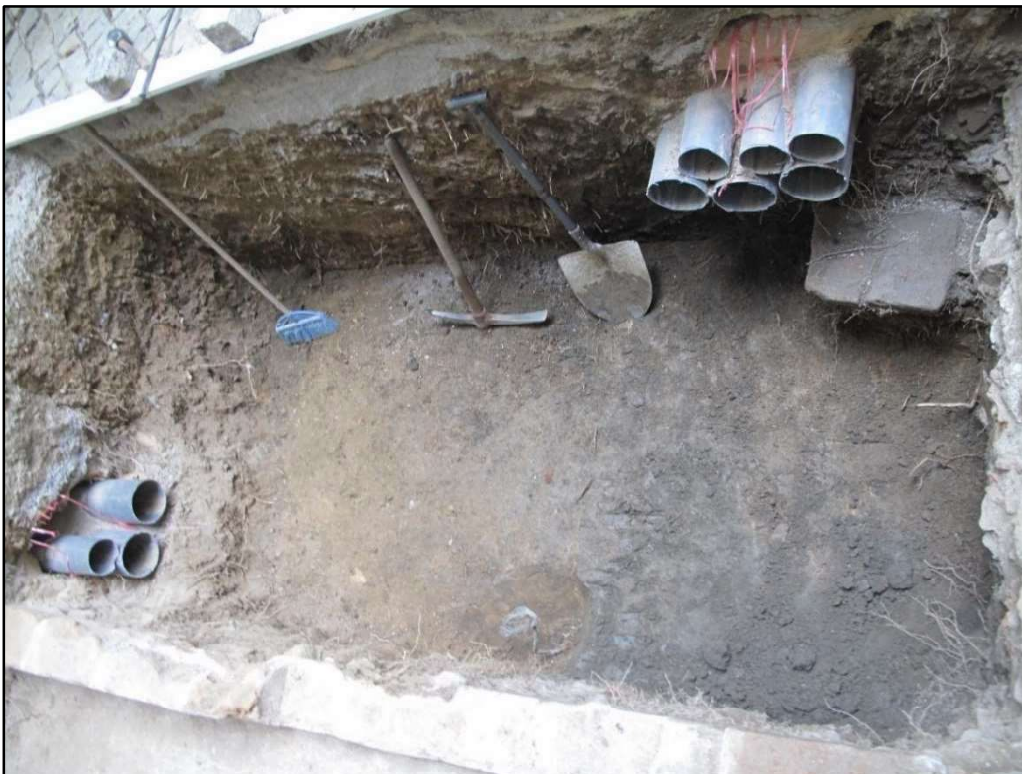
Figura 24. Aspeto final do poço, com visualização das infraestruturas anteriores, cortadas (©Leonor Rocha).

Os primeiros trabalhos consistiram na remoção da calçada existente e delimitação da área necessária para o poço do elevador, que correspondia a um retângulo com cerca de 3m x 2,25m e deveria atingir uma profundidade de 1,55m.

Posteriormente, procedeu-se à escavação manual desta área, com a remoção de todos os equipamentos que haviam sido construídos nas últimas décadas.

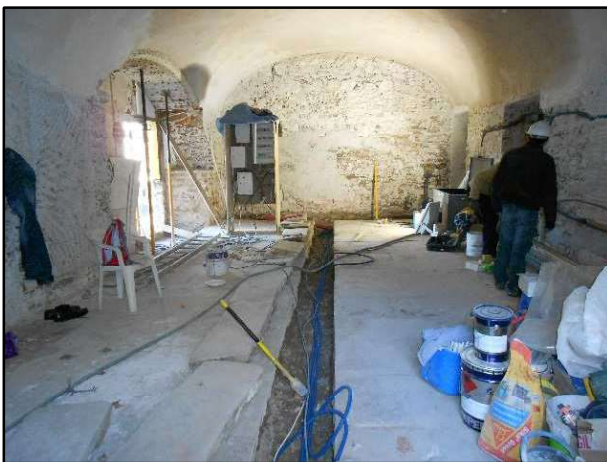
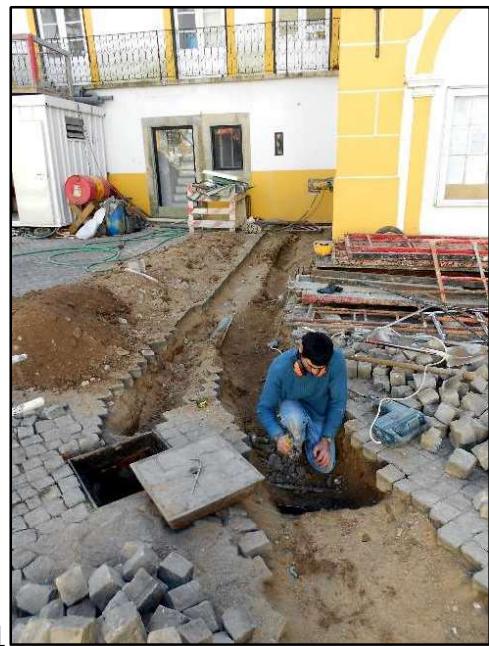
Figura 27. Aspeto das obras realizadas no interior (1) e exterior do edifício (2) (sgd. Oliveira, Rocha e Carneiro, 2014).

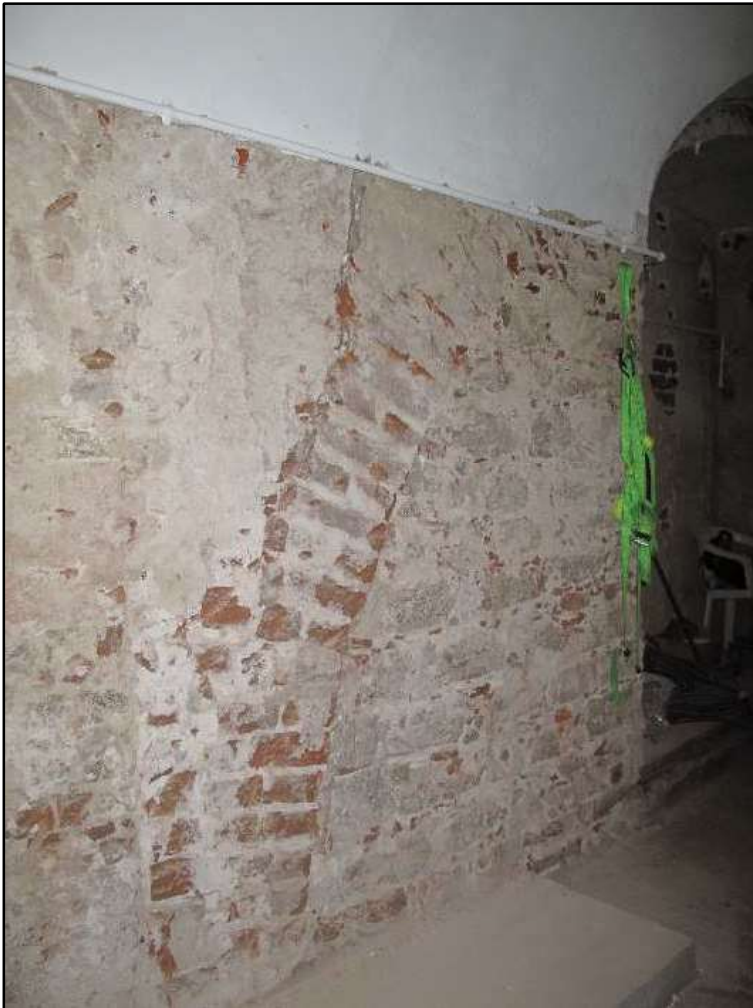
Figura 29. Pormenor de uma das paredes.

A remoção do reboco das paredes permitiu identificar alguns arcos, tapados, construídos com tijolo burro, que não foram afetados nesta intervenção (Fig.28). Em termos gerais, as paredes são construídas com este tipo de aparelho, com misturas de pedras e, nalguns casos, com tijolo recente.
