O Claustro e o Século | Antónia Fialho Conde, Olga Magalhães, António Camões Gouveia

Reunir o tempo e o espaço no/do Convento dos Capuchos de Alferrara

Sofia Aleixo et Victor Mestre

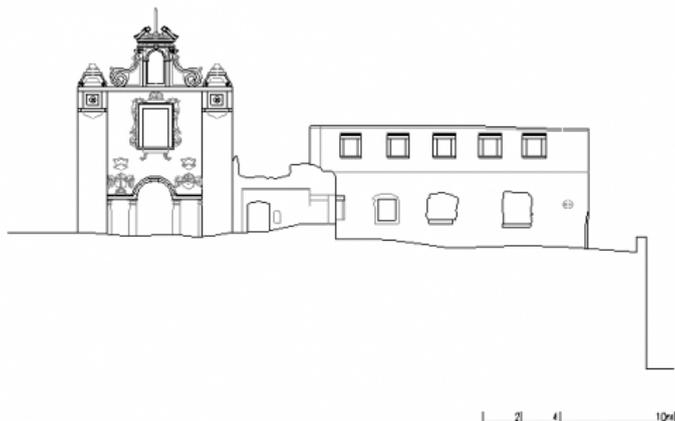
Figura 11 - Convento dos Capuchos: frontaria e espaços regrais. Levantamento Arquitectónico, 2010

- 22 Os espaços regrais (ver Figura 11) constituíam-se como «as dependências essenciais a uma vida de reflexão e de sacrifícios» (Figueiredo, 2009, 373). Actualmente, a leitura destes espaços de uso diário é dificultada pelas alterações efectuadas no século XVIII e pela degradação entretanto verificada. Adopta-se assim a descrição de Serrão e Meco em *Palmela histórico-artística: um inventário do património artístico concelhio* (1997). Segundo estes autores, os espaços regrais localizavam-se no volume lateral a Sul, e terão sido construídos em 1610-1639, em redor de um claustro quadrangular, de dois pisos. Este espaço exterior, central à semelhança de outros conventos Capuchos, apresenta janelas no andar superior e, no piso inferior, apresenta aberturas rematadas por lintel de pedra recto. Junto do claustro, na ala oposta à igreja, situa-se uma dependência relativamente vasta, que se julga ter sido a sala do capítulo, com composição decorativa barroca na abóbada de berço, entretanto derrocada. Igualmente nessa ala se encontram as dependências destinadas à cozinha. Próximo da portaria implanta-se outra dependência que se supõe ter sido o refeitório, reconstruído em 1712. Esta dependência, com lareira e janelas com conversadeiras, encontra-se coberta por abóbada de berço, à semelhança dos restantes espaços térreos, apresentando vestígios de pintura decorativa a fresco. No piso superior, dormitórios e celas com coberturas de madeira e telha de canudo, dispunham de janelas que determinam o ritmo da fachada nascente, voltada à baía de Setúbal. Neste piso dispunham os frades de uma ligação directa ao coro alto da igreja.

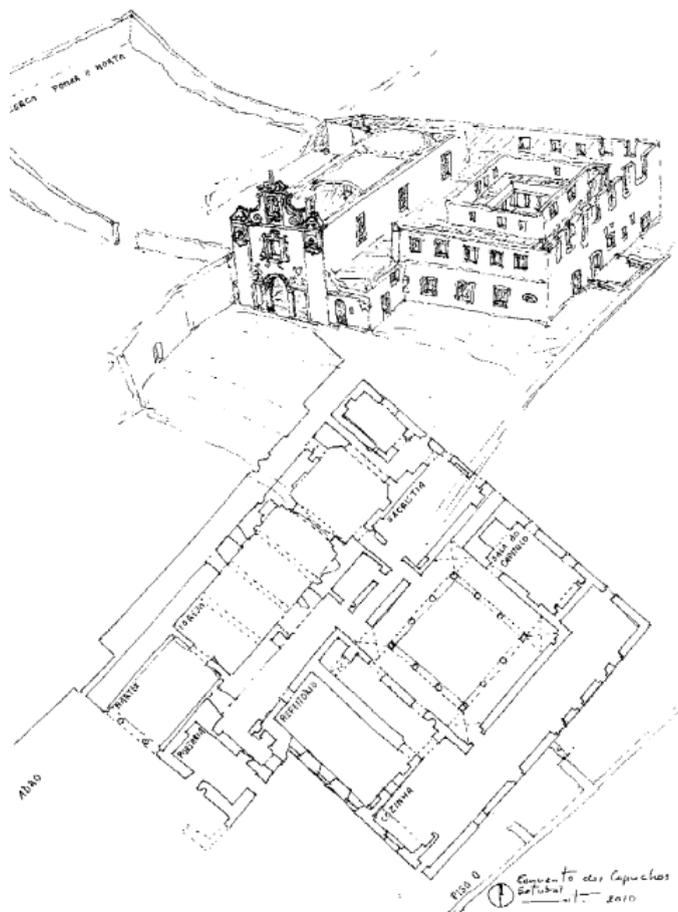
Figura 12 - Convento dos Capuchos: reconhecimento da identidade material (2010)

- 24 Em Junho de 2010, e a convite da entidade proprietária e gestora deste património, a Associação de Municípios da Região de Setúbal (AMRS), esses registos escritos foram confirmados em visita aos dois conventos e ao seu enquadramento paisagístico (ver Figura 12). Encontrava-se este lugar no momento de transição onde se pressentia ter sido atingido o ponto máximo de equilíbrio entre a percepção da identidade da edificação e o retorno da natureza ao seu ancestral lugar. O tempo tinha feito o seu percurso sobre o espaço, construindo uma outra realidade, impondo-se e ampliando a complexidade da construção em face da compreensão da natureza ou do lugar da natureza. A obra erudita em presença tal como a observamos, transcende-se no sentido em que se aproximará de uma obra de arte que contemplamos com admiração. No entanto apresenta-se instável e incompleta, alterando-se com a acção do tempo. Este tempo reflecte a desactivação do seu uso, o envelhecimento dos materiais e da sua decomposição, combinados com os fenómenos atmosféricos e consequentemente com a apropriação da natureza endémica.

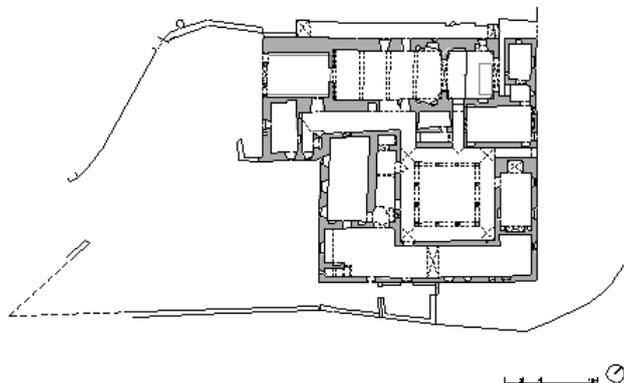
Figura 15 - Convento dos Capuchos: planta piso térreo. Levantamento Arquitectónico, 2010

- 35 Em 2010 procedeu-se ao desmatamento e limpeza dos acessos, e ao levantamento topográfico e arquitectónico (ver Figura 15), condições essenciais para a visita inerente à inspecção e reconhecimento dos materiais, tecnologias, espacialidades e significados presentes (vmsa), a par do levantamento de anomalias e estudo de diagnóstico estrutural (A2P) e ao levantamento de anomalias e estudo de diagnóstico do património integrado (Técnico de Restauro António Vasques) (ver Figura 16). Da responsabilidade do Museu de Arqueologia e Etnografia do Distrito de Setúbal (MAEDS), o acompanhamento arqueológico destas acções teve como objectivo:

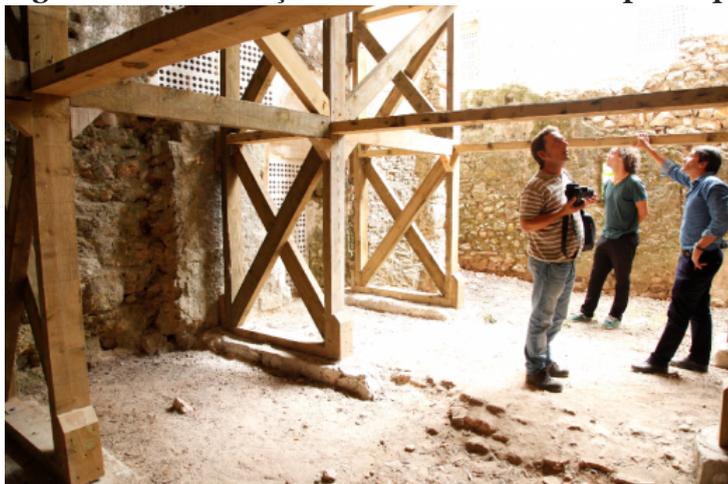
Figura 16 - Observação directa de anomalias pela equipa projectista

- 36 Como resultado da observação directa, nos relatórios e na percepção do lugar e dos espaços construídos, a proposta delineada nesta fase valida toda a preexistência

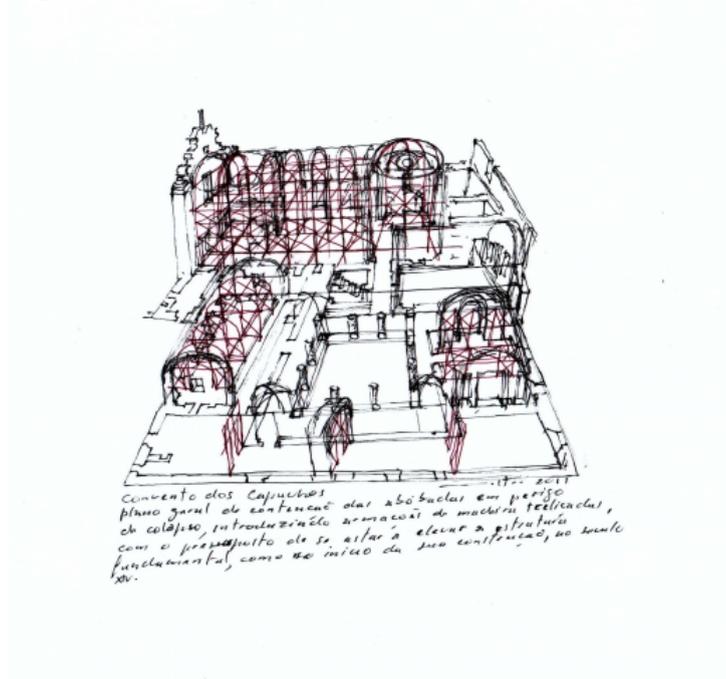
Figura 17 - Convento dos Capuchos: desenho estrutural numa «geometria sagrada» (2011)

emergência que permitissem condicionar o avanço da degradação natural. O objectivo desta primeira campanha de obras centrou-se assim em proporcionar condições técnicas e funcionais mínimas de forma a que o convento, a sua paisagem envolvente e os inerentes espaços exteriores, ficassem disponíveis e capacitados para acolher iniciativas culturais e artísticas em segurança, nomeadamente através do escoramento de algumas estruturas em risco de colapso (ver Figura 17).

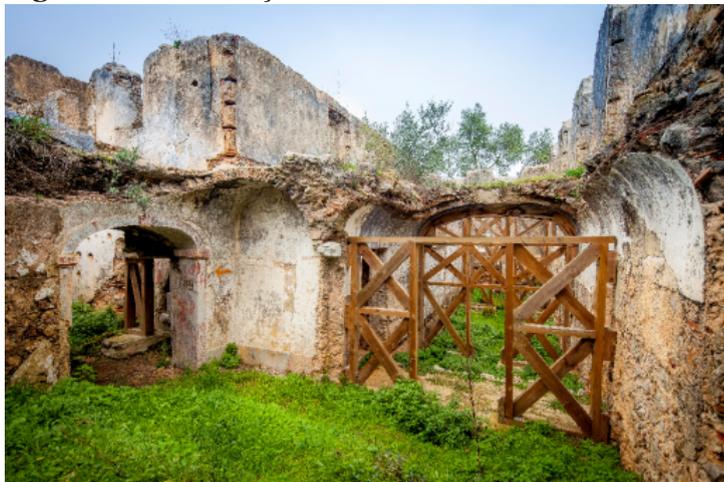
Figura 18 - Contenção de trecho de abóbada de cozinha, na ala sul (2016)

- 38 A estrutura de madeira serve de suporte para a contenção da estrutura

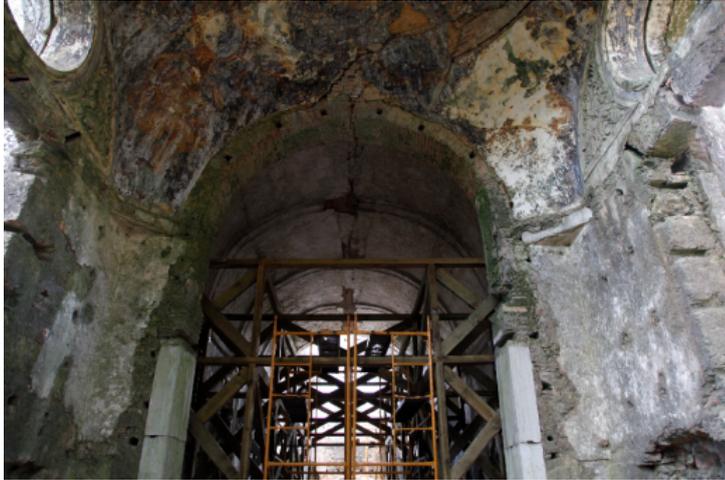
Figura 19 - Início da instalação das estruturas de sustentação da abóbada na nave/altar-mor recriando provável sistema original de construção (2011)

o momento de construção deste monumento, do erguer das suas paredes e das abóbadas construídas sobre cimbres. A elevação destas estruturas temporárias de suporte, efectuadas no local por carpinteiros de formação, encontrou nestes profissionais o prazer e dedicação em procurar formas de adaptar um dedicado projecto de estruturas a uma realidade sensível e irregular que, em cada elemento, se deparava com geometrias e consistências diversas (ver Figura 19).

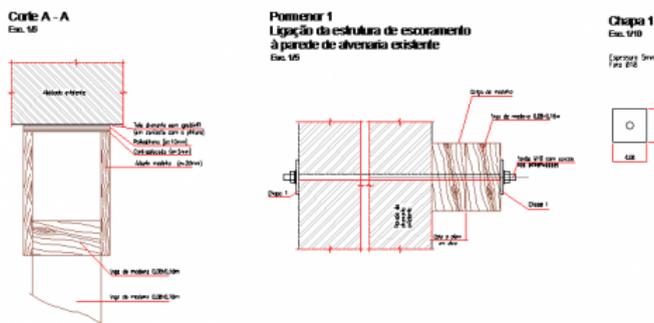
Figura 20 - Estabilização estrutural: elementos de ligação de peças em madeira (reversíveis)

- 39 A estabilização das estruturas preexistentes foi complementada com a da consolidação e reforço de abóbadas e paramentos, nomeadamente com a selagem de fendas e, principalmente, com a contenção de paredes, interiores e exteriores, e de abóbadas, em perigo de colapso.

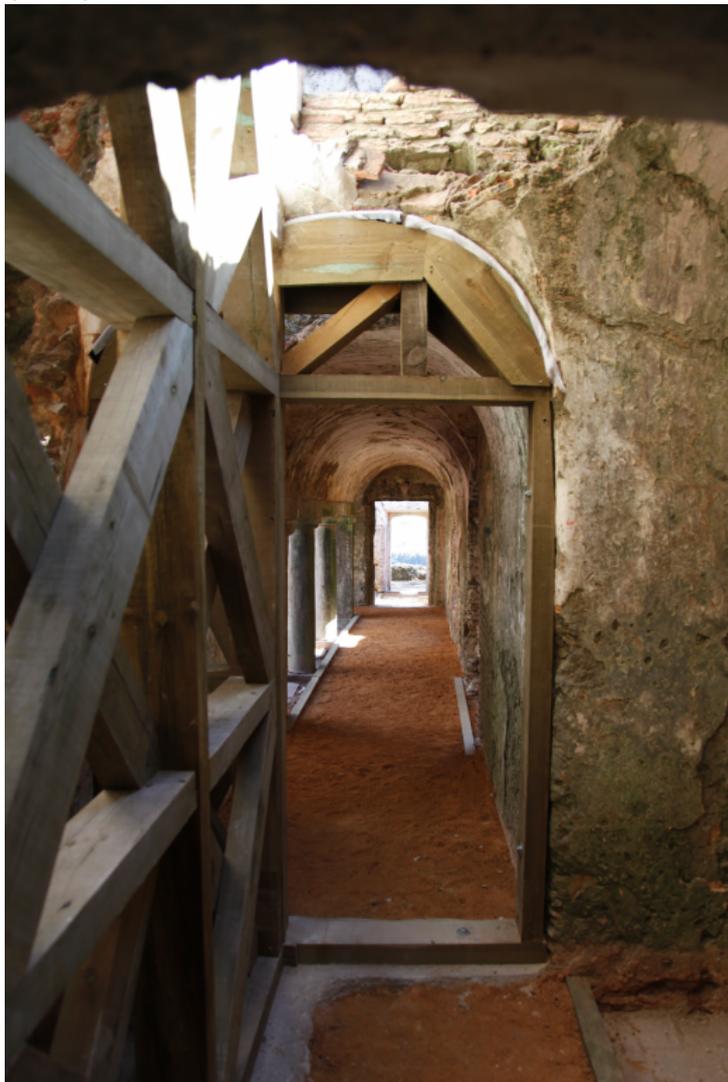
Figura 21 - Nova grelhagem em vão da sala do capítulo: a luz filtrada (2016)

- 40 Entendendo que se deveria evitar o entaipamento dos vãos de modo a não condicionar a ventilação transversal, foi delineado um sistema grelhado em elementos cerâmicos, evitando a utilização de madeira, que aumentariam de volume com as águas das chuvas. Constituída por blocos de cimento perfurados reforçados (ver Figura 21), tem por objectivo reconfigurar e estabilizar os vãos, portas e janelas que se encontram fragilizados por via de fissuração e/ou derrocadas. Implantados à face exterior dos

- 41 As pequenas perfurações do tijolo permitem ainda a entrada de uma luz filtrada que adquire uma especial tonalidade ao vibrar sobre a argamassa ocre dos orifícios circulares e profundos, conferindo um ambiente misterioso aos espaços interiores do convento. Exteriormente, a reconfiguração dos vãos, com a introdução de um plano perfurado, caiado de branco, transmite uma ideia de memória conventual e de ruína em processo de consolidação e não de abandono, evitando a entrada a intrusos e o vandalismo até aqui praticado.

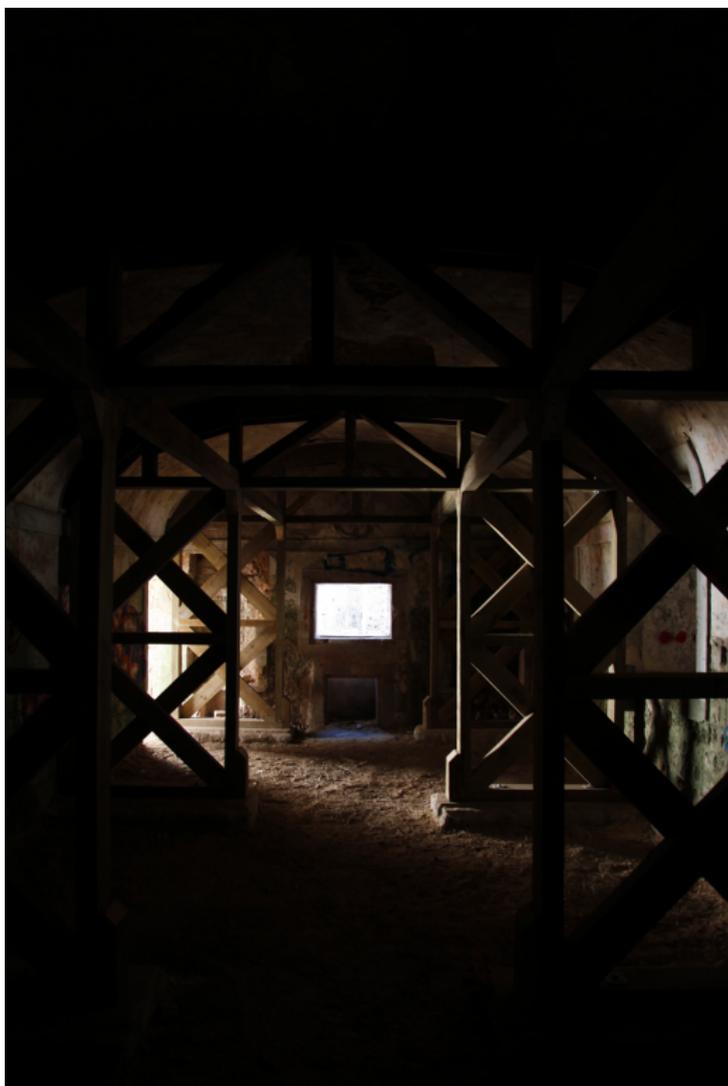
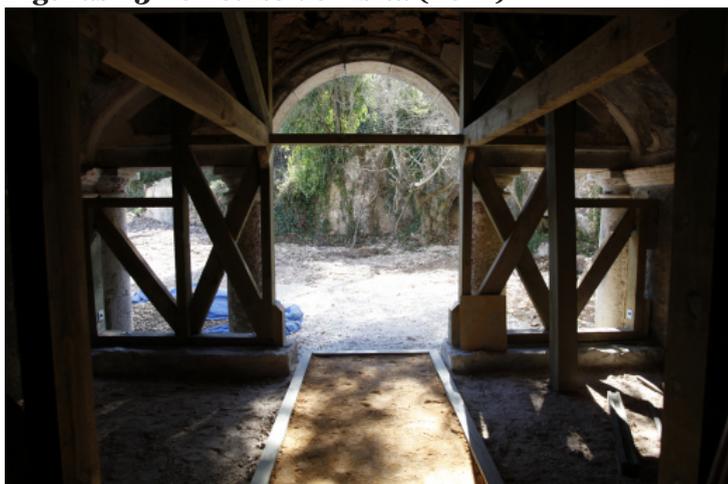
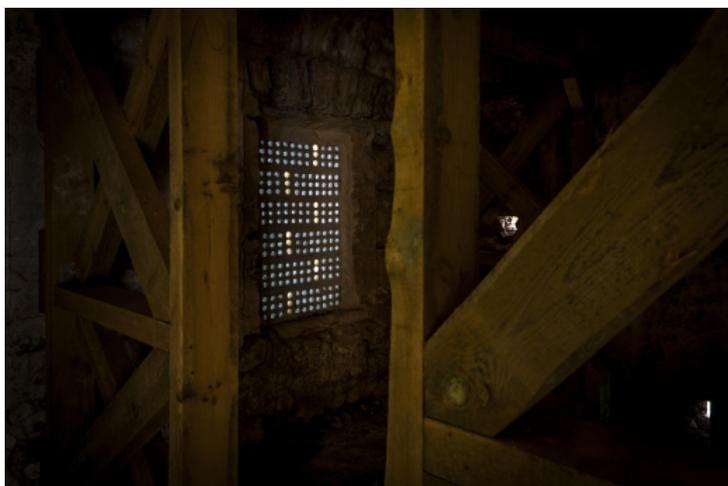
Figuras 22 - Circuito de visita (2012)

Figuras 23 - Circuito de visita (2012)

Figuras 24 - Circuito de visita (2012)

- 42 O percurso de visita (ver Figuras 22, 23 e 24) inicia-se num novo portão que, em conjunto com outras vedações estrategicamente localizada, vedam o interior de entrada indevida (ver Figuras 25 e 26). Saibro amarelo (areão laranja da zona de Coina), delimitado por barrotes de madeira identifica no pavimento os circuitos de visita em segurança. Em locais específicos colocaram-se guias em madeira para contenção dos inertes. A anteceder estes trabalhos, procedeu-se à desmatação, limpeza e regularização do piso com enchimento de lacunas com terra crivada do local. O pavimento do claustro, ao ser desmatado, colocou à vista os cerâmicos de revestimento, num estado de conservação frágil, mas permitindo ainda entender um desenho geométrico passível de reinterpretação. Saliente-se que não se executaram nesta fase trabalhos no subsolo, protegendo e salvaguardando os estratos arqueológicos que assim se mantêm disponíveis para escavação.

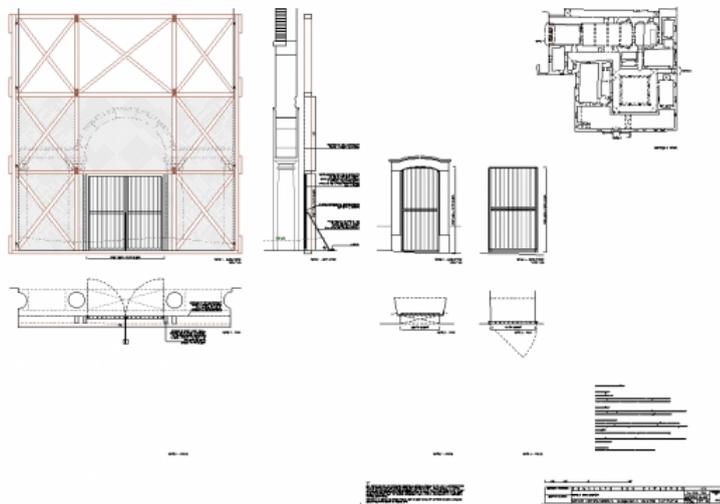
Figura 25 e 26 - Integração de portão na frontaria e vedações secundárias
