**Universidade de Évora - Escola de Ciências Sociais**

**Mestrado em Arqueologia e Ambiente**

**A Companhia de Jesus no Brasil: a igreja jesuíta de Aquiraz-CE sob a perspectiva da arqueologia.**

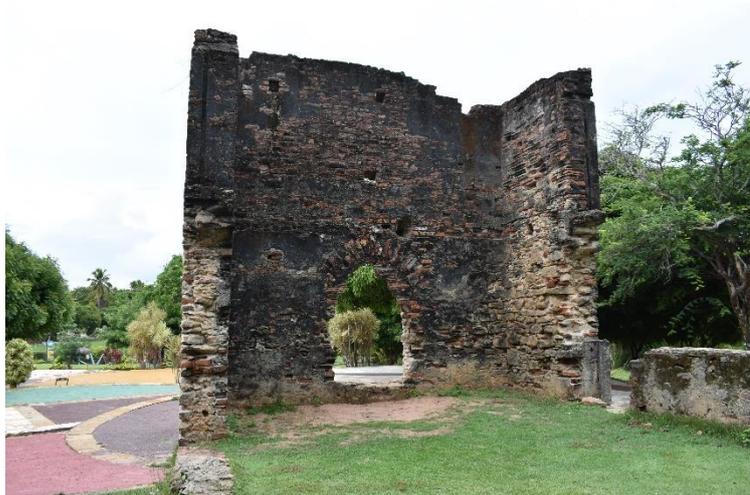
Figura 1 - Ruína da Igreja do Real Hospício do Ceará (interior).  
FONTE: Autor.

Portanto, seria ali instalado no início do século XVIII o Real Hospício do Ceará, cuja função era hospedar missionários e militares de passagem pelo local, servindo como ponto de apoio aos viajantes. Desta hospedaria já não se veem vestígios à superfície. Contudo, inserido neste conjunto de pelo menos duas edificações, havia a Igreja, por vezes referida como de Nossa Senhora da Assunção, e outras por Nossa Senhora do Bom Sucesso, que hoje encontra-se quase completamente demolida e arruinada, porém ainda existente.

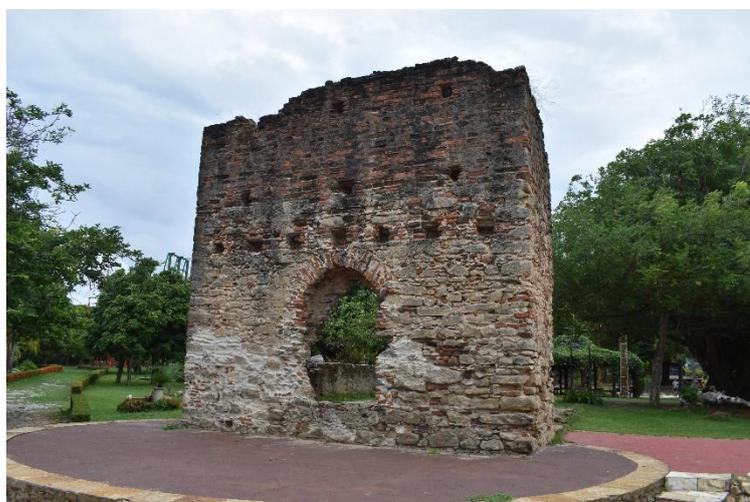
Figura 2 - Ruína da Igreja do Real Hospício do Ceará (alçado norte).  
FONTE: Autor.

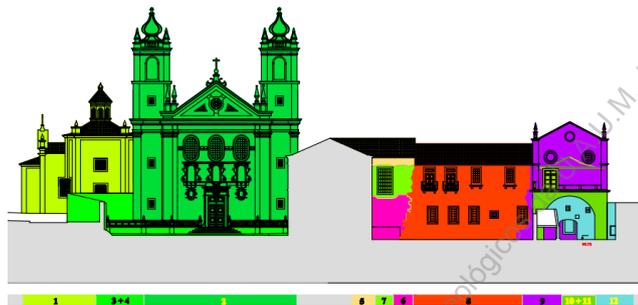
Figura 4 - Alçado do Mosteiro de Santo André de Rendufe.  
FONTE: FONTES (2010).

Neste caso, Luís Fontes utiliza um procedimento metodológico padrão e comumente adotado no âmbito da arqueologia da arquitetura, que como já observado, tem como produto final uma representação gráfica do edifício segundo seus estratos, normalmente diferenciados através de cores distintas e indicações gráficas (fig. 1), e um diagrama estratigráfico vinculado ao produto ilustrativo (fig. 2).

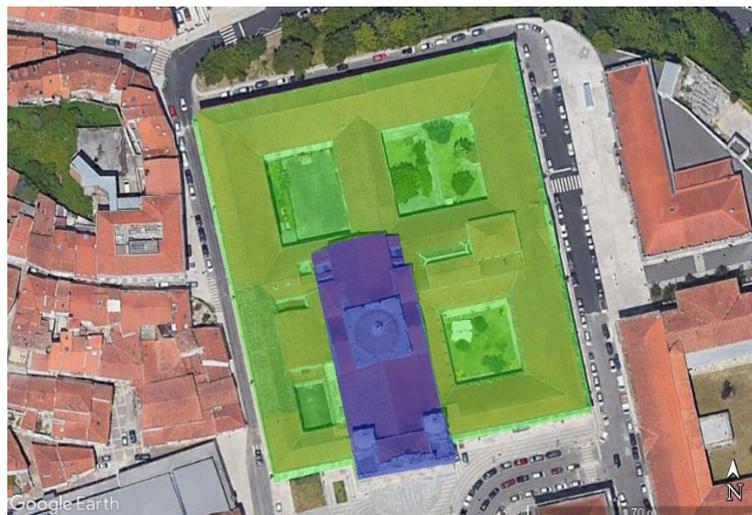
Figura 6 - Sé Nova e Colégio de Coimbra.  
FONTE: Google Earth (edição nossa).

Como exemplo, observam-se abaixo imagens ilustradas sugerindo, portanto sem rigor científico, o que seriam as instalações dos colégios e das igrejas. Em verde estão demarcados os colégios e em azul suas respectivas igrejas. É notória ainda a presença comum de um átrio maior e claustros menores nos colégios em Portugal.

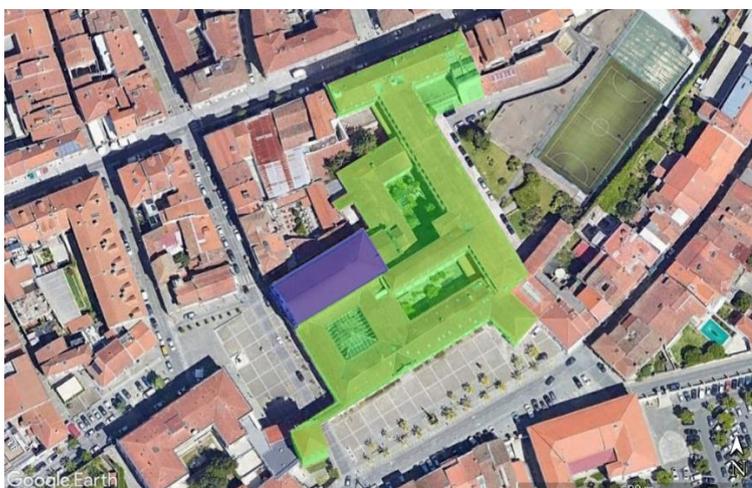
Figura 7 - Igreja de São Paulo e Colégio de Braga.  
FONTE: Google Earth (edição nossa).

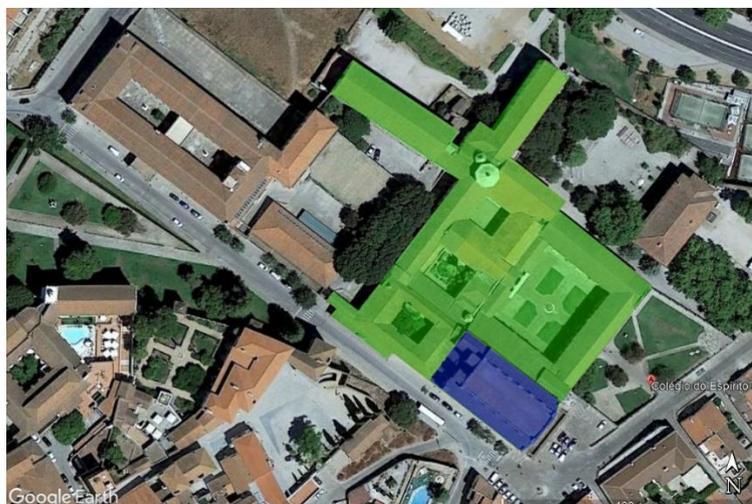
Figura 8 - Igreja e Colégio do Espírito Santo, em Évora.  
FOTO: Google Earth (edição nossa).

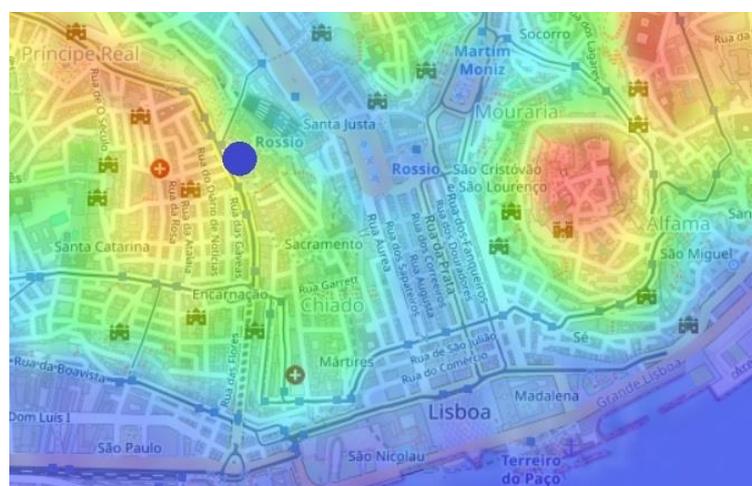
Figura 11 - Mapa topográfico do entorno da Igreja de São Roque (representada por um ponto azul).  
 FONTE: Topographic-map.com (adaptação nossa).

O contexto topográfico revela que a igreja se situa em uma das áreas mais elevadas

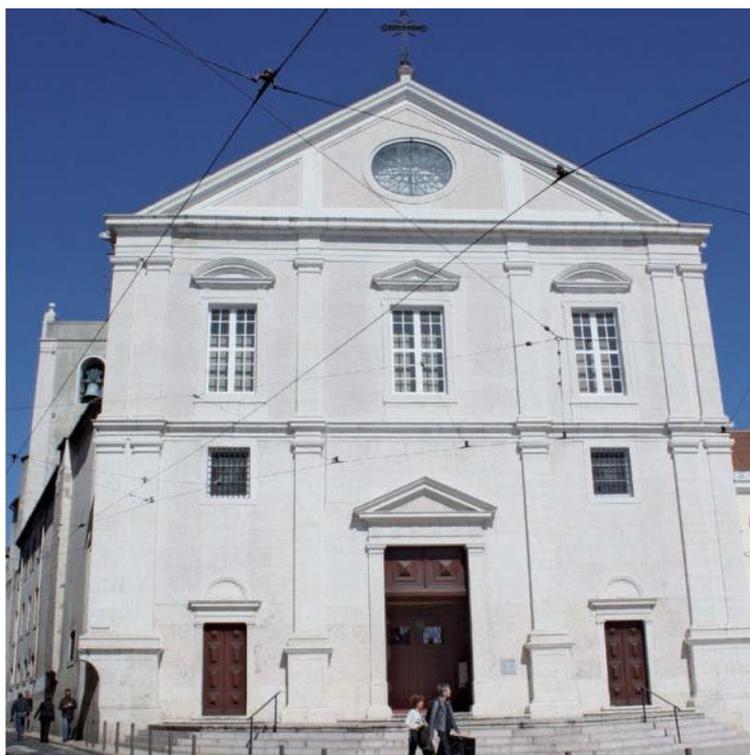
Figura 15 - Fachada principal da Igreja de São Roque.  
FONTE: LOBO (2013).

A fachada principal representa o conceito apresentado por Kubler de arquitetura chã, ou plana (*plain architecture*), visto que se configura como um conjunto de elementos simples, sem componentes estéticas complexas ou muito dispendiosas. Constituída principalmente por três panos verticais lisos, sem quaisquer elementos decorativos, o conjunto da fachada se completa com um frontão triangular principal onde se insere um óculo oval, também presente na Igreja do Espírito Santo, cinco janelas, duas das quais com frontões circulares, uma com frontão triangular e outras duas sem elementos estéticos, e três portas, sendo a principal dotada de um frontão triangular, e as duas secundárias, de frontões circulares.

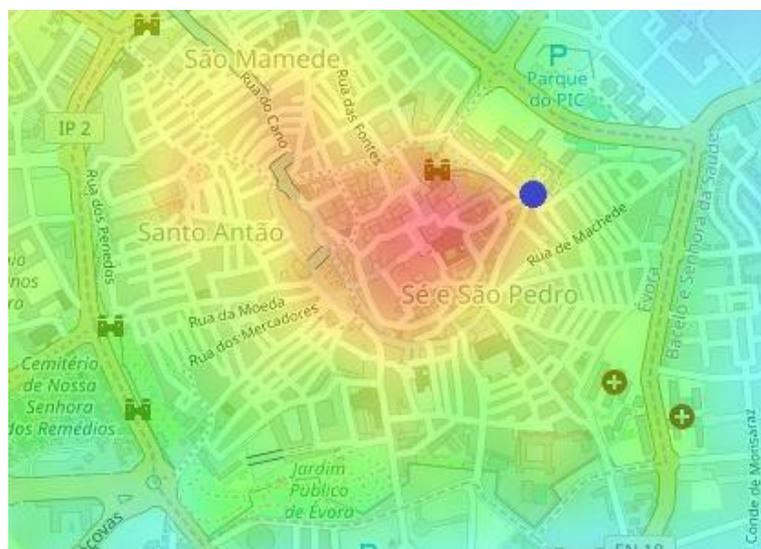
Figura 19 - Mapa topográfico de Évora (igreja representada por um ponto azul).  
FONTE: Topographic-map.com (adaptação do autor).

Como se observa nas imagens acima, além estar próximo a outros relevantes equipamentos voltados ao culto religioso, a igreja em estudo, assim como os templos mencionados, encontra-se na porção mais alta da cidade, representada pela mancha em vermelho no mapa. A igreja está representada por um ponto azul.

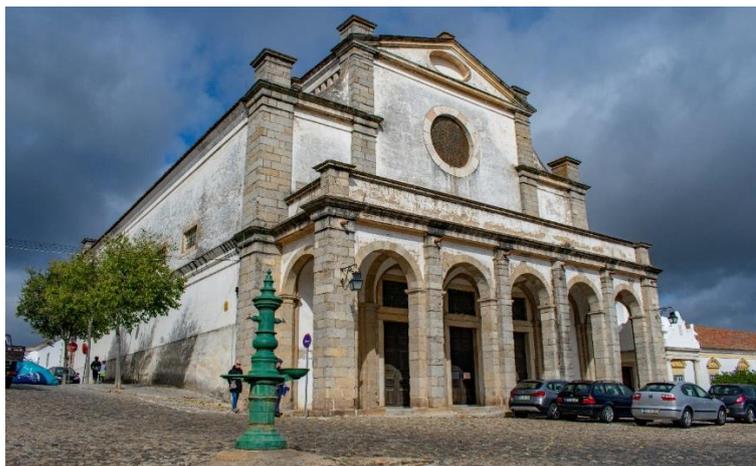
Figura 20 - Igreja do Espírito Santo de Évora.  
FONTE: Autor.

O primeiro elemento arquitetônico a se observar na Igreja do Espírito Santo é a galilé da fachada principal. Como já mencionado, inspirada e muito semelhante à da Igreja de São Francisco, em Évora, a estrutura se compõe com cinco arcos de volta inteira frontais e dois laterais. No teto observa-se cinco abóbadas em cruzaria, visíveis na figura 19.

Em porção interna à galilé, a fachada exhibe três portadas planas em cantaria, também visíveis na figura 19, separados por pilastras, também em cantaria, com aberturas retangulares sobre eles.

Já acima da galilé está o frontispício, que muito pouco se assemelha ao da Igreja de São Francisco. Apresentando um grande óculo abaixo de um frontão, sua elevação frontal conta com três panos interconectados por pilastras em cantaria e duas aletas que, além do frontão, a fazem assemelhar-se externamente com a igreja de Il Gesù, em Roma, como se observa na figura 26.

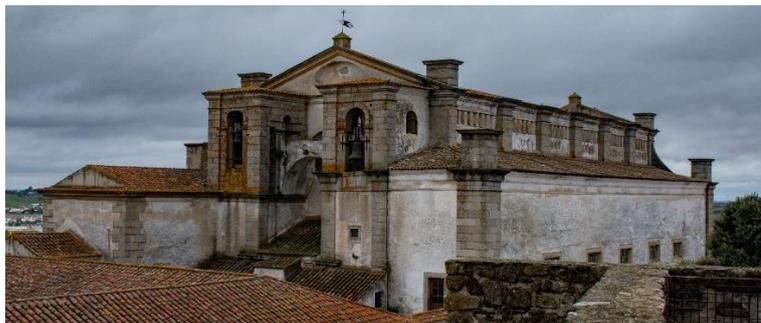
arquitetônico: duas torres campanárias aos fundos do edifício. Estas se encontram junto a um frontão semelhante ao do frontispício.

Figura 22 - Torres campanárias da Igreja do Espírito Santo.  
FONTE: Autor.

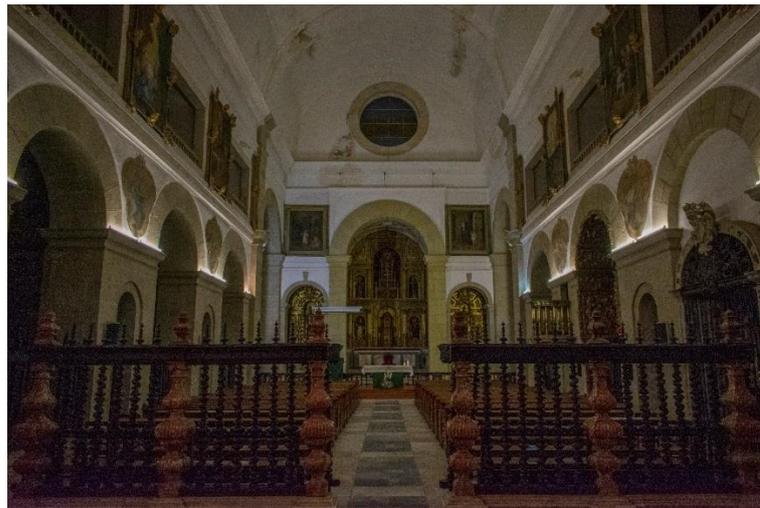
Figura 24 - Interior da Igreja do Espírito Santo.  
FONTE: Autor.

Segundo Rui Lobo (2014, p. 241), a nave da igreja é 6,6 metros menos larga que a de São Roque, implicando em uma diferente técnica de cobertura. O autor afirma que esta se constitui por uma “abóboda de tijolo em meia cana, estucada, em lugar do tecto plano de madeira da igreja lisbonense”, tendo uma forma “mais alongada e ‘tubular’” ao comparar-se com a igreja de Lisboa.

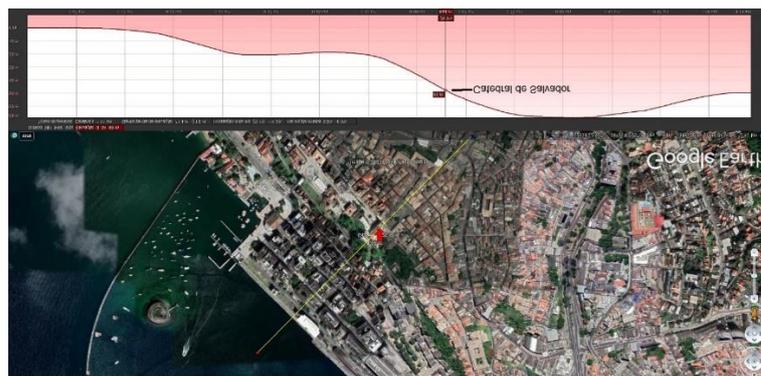
Figura 30 - Situação da Catedral de Salvador e antigo Colégio de Jesus da Bahia.  
 FONTE: Google Earth.

Observa-se na figura 28 a situação da Catedral de Salvador, indicada pela seta vermelha, contígua ao edifício do antigo Colégio de Jesus da Bahia, e muito próxima ao atual porto da cidade, distando aproximadamente, em linha reta, 410 metros do mar. Vê-se ainda o seu perfil de elevação, correspondente à linha amarela no mapa, indicando localizar-se, aos 48 metros de altitude, em uma colina. Na figura 29 é possível observar a inclinação do terreno em que se encontra o edifício.

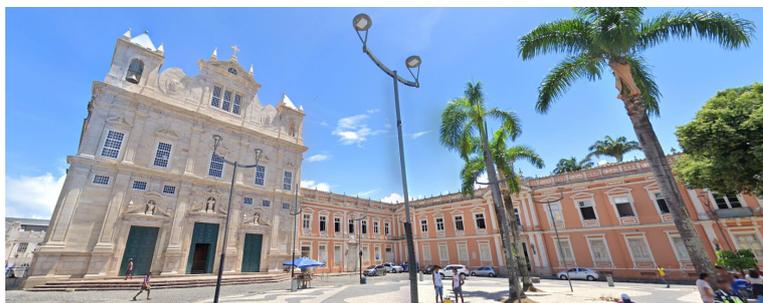
Figura 32 - Catedral de Salvador e antigo Colégio de Jesus da Bahia (2020).  
FONTE: Google Street View.

Do ponto de vista arquitetônico, é possível afirmar que a fachada principal da Catedral de Salvador assemelha-se à Igreja de Jesus (*// Gesù*), em Roma, visto se tratar esta, como já mencionado, de uma referência estética e arquitetônica para os templos da Companhia de Jesus. Dispondo de elementos da arquitetura clássica, como frontões triangulares e colunas que separam em cinco panos verticais a fachada principal, o edifício segue a padronização geral dos templos jesuíticos da época. Observa-se ainda no topo do frontispício uma estrutura composta por duas volutas (como *// Gesù*), um frontão triangular principal e três janelas retangulares ao centro, de modo a funcionar como um óculo, diferindo-se, contudo, dos

tradicionais em formato oval ou circular. Porém, apesar do padrão estético-arquitetônico plano observado nos templos jesuítas em Portugal, esta, muito embora não se possa considerar muito ornamentada, apresenta uma fachada principal, construída em cantaria, mais imponente e decorada que as suas predecessoras. Vê-se a preservação da fachada desde 1857 até 2020 nas figuras 30 e 31.

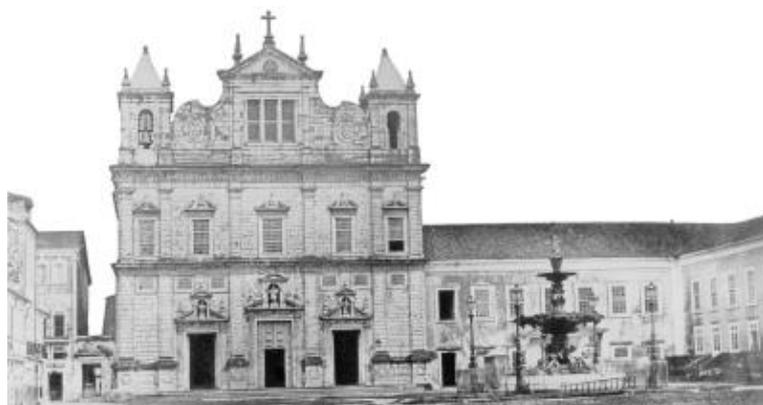
Figura 33 - Fotografia da Catedral de Salvador por Victor Front (1857).  
FONTE: ASSUNÇÃO (2019).

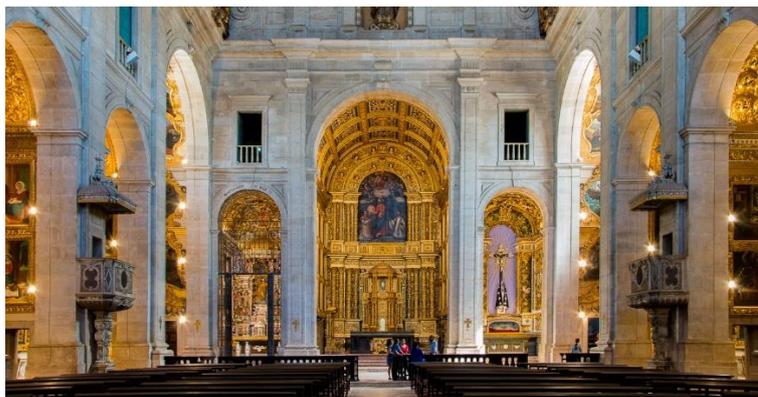
Figura 34 - Interior da Catedral Basílica Primacial de Salvador (2018).  
 FONTE: IPHAN<sup>20</sup>.

O primeiro aspecto de semelhança é o formato do salão, definido por George Kubler como *box church*, visto tratar-se de um templo de nave única. Além deste elemento, evidencia-se também a existência das capelas laterais (visível na figura 33), sendo estas, assim como em São Roque e Espírito Santo, interconectadas, e encimadas por tribunas com aberturas retangulares.

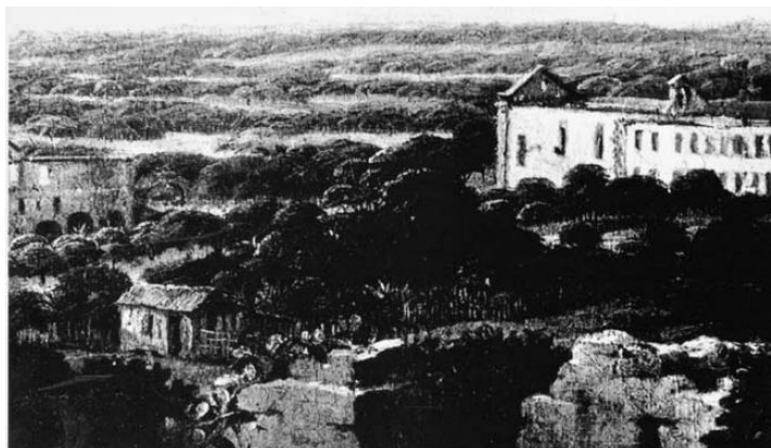
Figura 36 - Igreja de N.S. da Graça, em Olinda, após incêndio.  
FONTE: COSTA (2010).

Vê-se na figura 34 o panorama de Frans Post, mencionado por Lúcio Costa, onde se observa o edifício da igreja sem a sua cobertura e com parte de sua estrutura danificada ao fundo, possivelmente próximo ao altar-mor, encontrando-se, porém, a maior parte da sua alvenaria preservada.

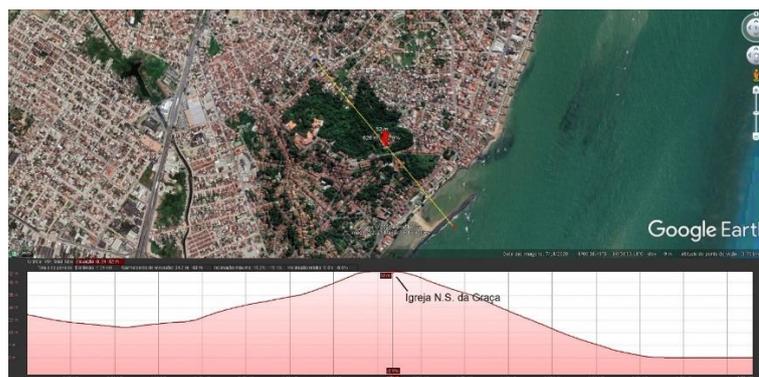
À semelhança da maioria dos templos católicos, e também de todos os templos jesuítas aqui abordadas, a Igreja de N. S. da Graça e o Colégio de Jesus de Olinda se situam no topo de uma colina, que, assim como a Catedral de Salvador, muito embora próxima ao mar, está em um ponto alto, medindo, neste caso, 52 metros de altitude, e distando, em linha reta, aproximadamente 420 metros até a costa oceânica. Vê-se na figura 36, marcada com uma seta vermelha, a localização espacial do edifício e o seu perfil de elevação, correspondente à linha amarela visível na imagem, evidenciando localizar-se, de fato, no topo de uma colina.

Figura 38 - Localização e perfil de elevação da Igreja N.S. da Graça.  
FONTE: Google Earth (edição nossa).

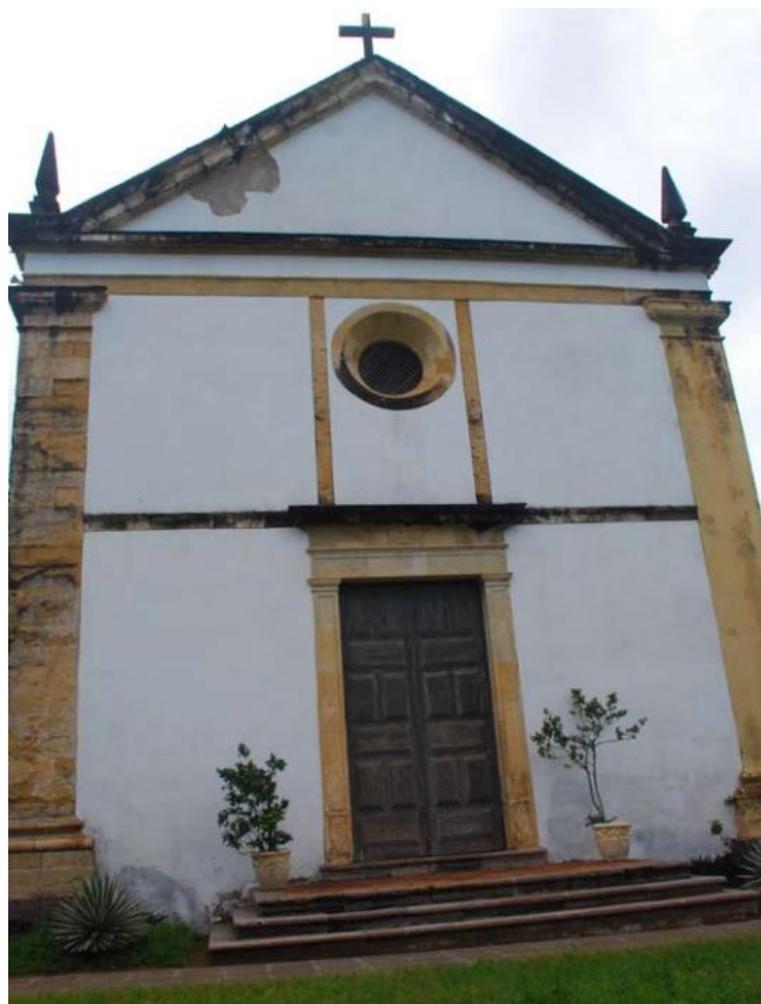
Os primeiros aspectos se observam já em sua fachada, que se apresenta com uma

estrutura simples, formada por um grande frontão triangular sem qualquer abertura, um óculo circular logo abaixo, dois cunhais nas extremidades e uma entrada principal retangular, sendo esta e o óculo as únicas aberturas na face principal do edifício.

Figura 39 - Fachada principal da Igreja de N.S. da Graça.  
FONTE: IPHAN<sup>22</sup>.

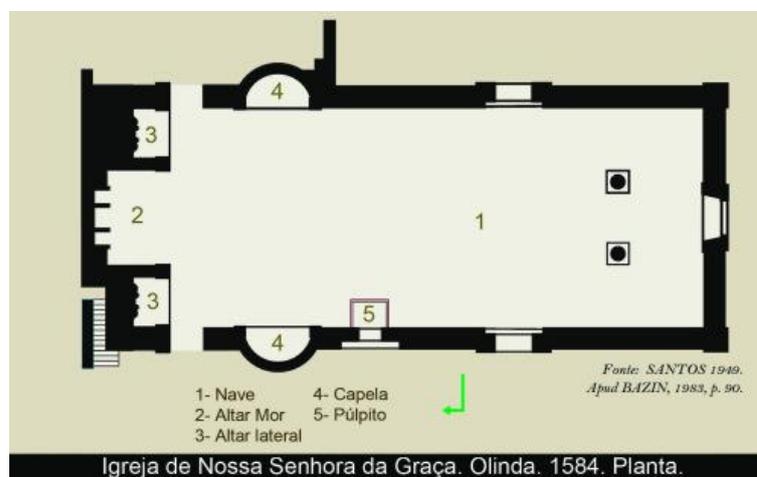
Figura 41 - Planta baixa da Igreja de N.S. da Graça, em Olinda-PE.  
FONTE: Silvio Colin (2011)<sup>24</sup>.

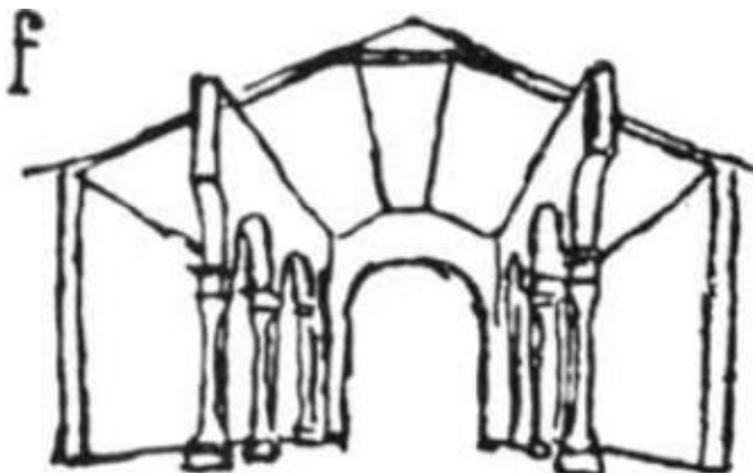
O aspecto que difere a Igreja de Nossa Senhora da Assunção de Viçosa do Ceará da maioria dos templos jesuítas observado neste contexto, é a sua estrutura de sustentação da cobertura, que é constituída por arcadas de volta completa alinhadas ao longo do salão principal, formando uma composição de três naves, solução que, segundo Lúcio Costa, só se observa nas igrejas de São Pedro d'Aldeia e na da "antiga Reritiba". Vê-se na figura 42 a ilustração, por Lúcio Costa, deste formato, definido pelo autor como de "três naves – ou pseudonaves", sugerindo, portanto, que se trata, ainda assim, de um edifício de nave única. (COSTA, 2010, p. 139).

Figura 44 - Ilustração das arcadas de sustentação da cobertura.  
FONTE: COSTA, 2010.

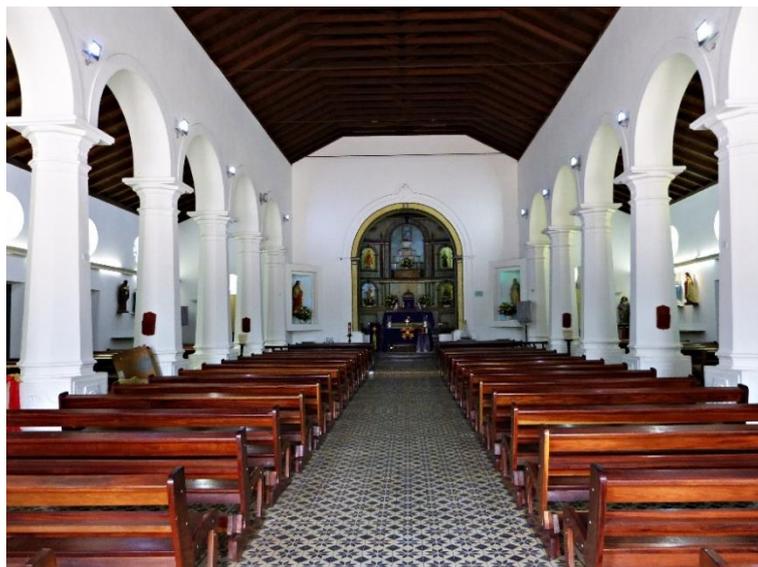
Figura 45 - Interior da Igreja de N.S. da Assunção de Viçosa do Ceará.  
FONTE: Wikipédia<sup>26</sup>.

Além da presença dos arcos de volta completa na estrutura de sustentação da cobertura, vê-se também o elemento no pórtico de acesso à capela-mor, sendo esta, possivelmente, a estrutura mais antiga do edifício. Contudo, não se observa, o tradicional conjunto de altares laterais ao fundo, mas sim uma formação semelhante presente no retábulo da capela.

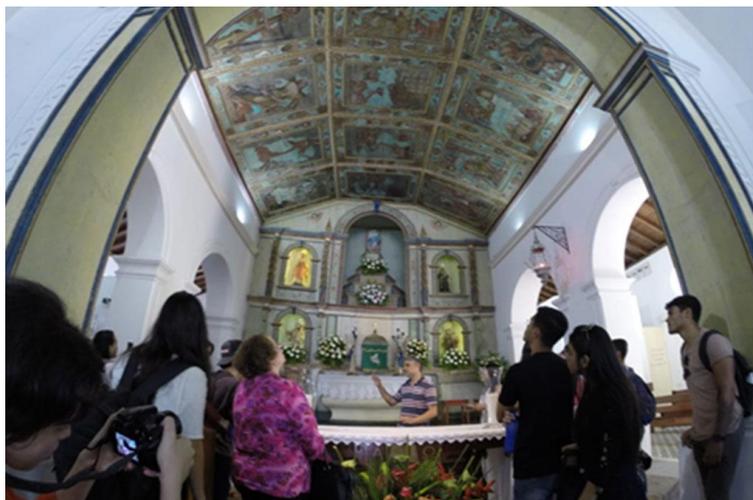
É no interior da capela-mor, visível na figura 44, que se observa maiores semelhanças com a traça jesuítica deste período, visto que, além do conjunto de nichos no retábulo, vê-se também acessos laterais através de pórticos com arcos de volta completa e sua própria cobertura, que se apresenta em formato abobadado.

Figura 46 - Interior da capela-mor da Igreja de N.S. da Assunção de Viçosa do Ceará.  
FONTE: UNINTA<sup>27</sup>.

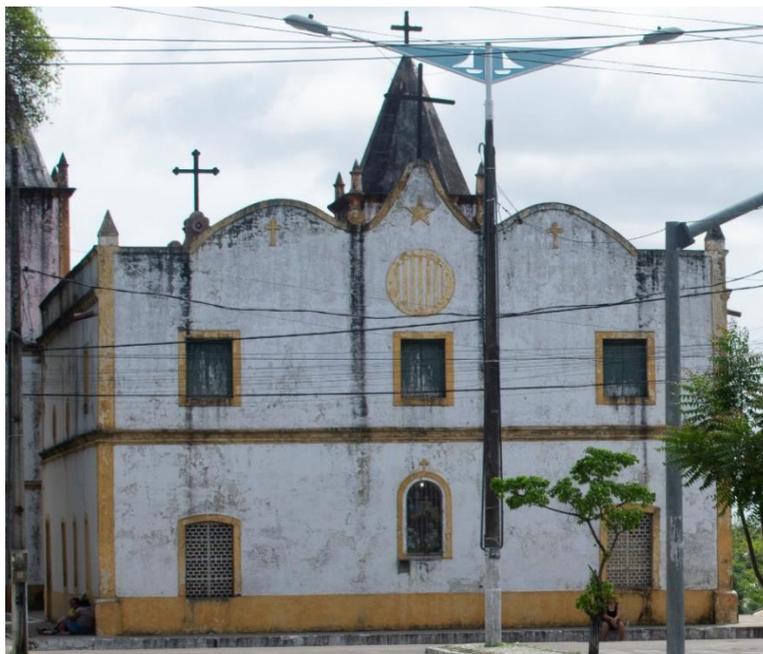
Há ainda outro elemento, visível na figura 48, relevante no contexto de comparação desta estrutura à do antigo templo jesuíta de Aquiraz. No entanto, este se vê pelo lado externo da igreja, possivelmente atrás de sua sacristia, e se descreve como um pequeno nicho voltado à parte externa do edifício. Uma estrutura semelhante se observa também na igreja em ruínas, podendo esta ser voltada ao exterior, ou ao interior da sacristia.

Figura 50 - Fachada traseira da Igreja de São José de Ribamar (2018).  
FONTE: Autor.

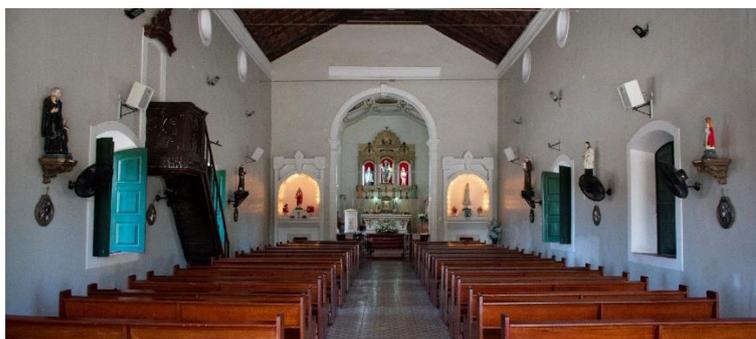
Muito embora seja a capela-mor a mais relevante estrutura aqui abordada, e não se tratar esta, de uma igreja jesuíta, vê-se também que em seu salão principal, de nave única, visível na figura 49, a igreja matriz de Aquiraz também ostenta a estrutura de três arcos formada pelo pórtico de acesso à capela-mor e dois altares laterais em seu salão principal, assim como em diversos templos jesuítas.

Figura 51 - Interior da Igreja de São José de Ribamar (2021).  
FONTE: Autor.

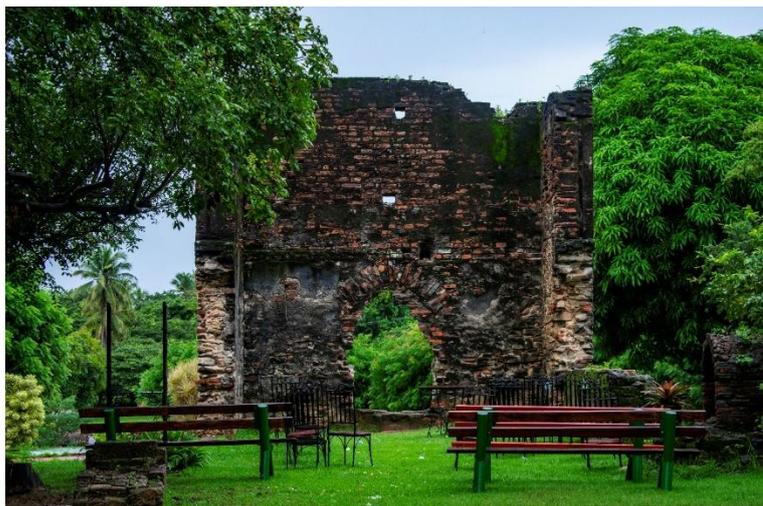
Entende-se que se trata a igreja mencionada do que hoje percebe-se como ruínas de um antigo edifício. Considerando-se a evidência documentada por Serafim Leite da construção de uma igreja próximo ao Hospício, e que há hoje, no mesmo local, ruínas do que aparenta ser uma antiga igreja, entende-se, portanto, esta ruína, como os restos da antiga Igreja Jesuíta de Nossa Senhora da Assunção. Observa-se abaixo uma imagem da ruína.

Figura 53 - Ruína da Igreja Jesuíta de Nossa Senhora da Assunção.  
FONTE: Autor.

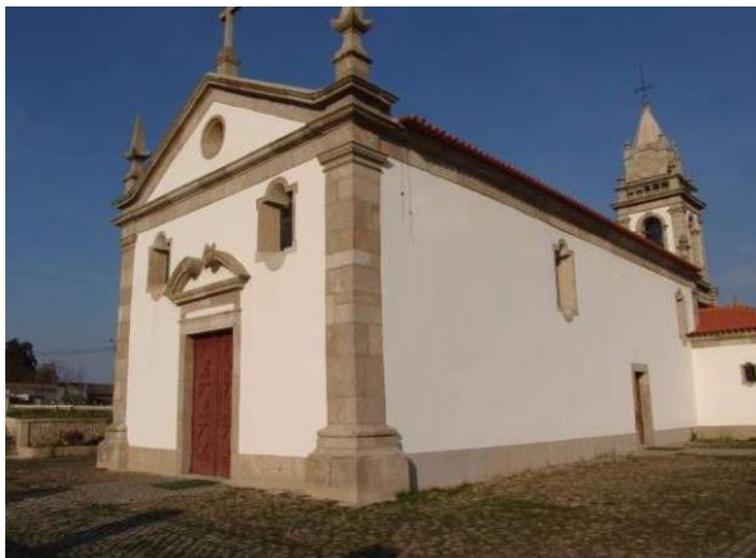
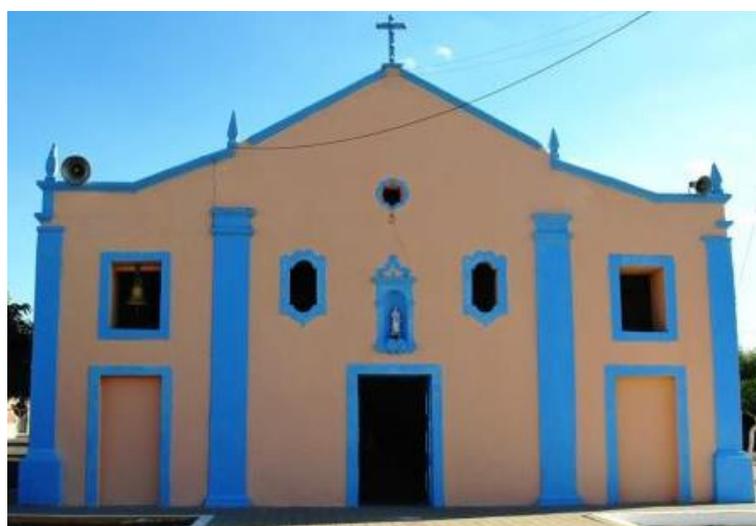
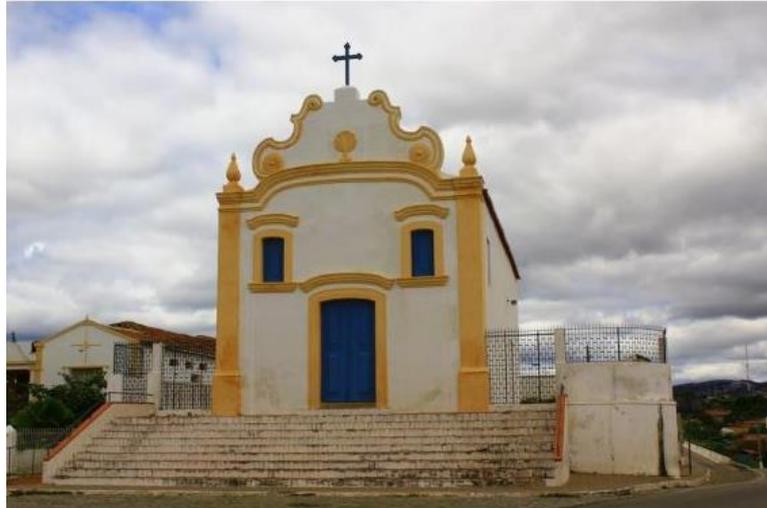
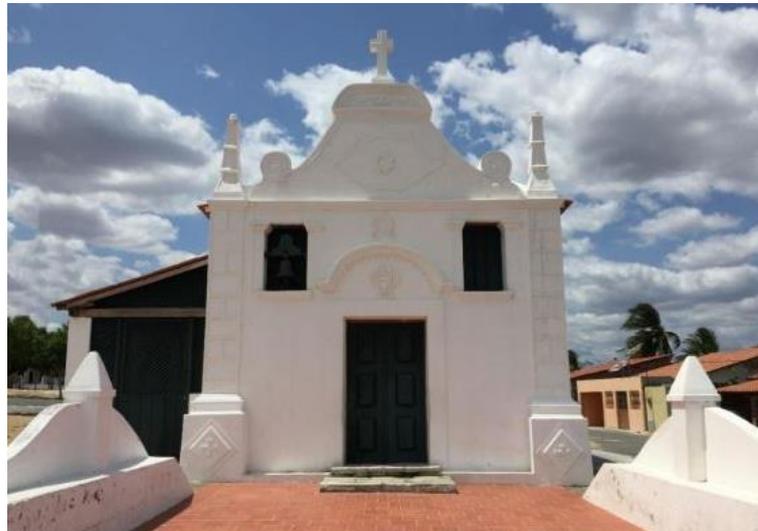
Entre as figuras 53 e 56 vê-se as fachadas de quatro edifícios nos quais esteve envolvido o pedreiro Mendes da Cunha, sendo a primeira, em Vila Nova de Cerveira, Portugal, e as demais no nordeste brasileiro. Vê-se nitidamente o padrão composto pelo frontão triangular, duas pequenas janelas junto aos coros e uma portada, que, nos casos brasileiros, são provavelmente decoradas com argamassa, dada a dificuldade de execução em cantaria, e os cunhais nas extremidades das fachadas.

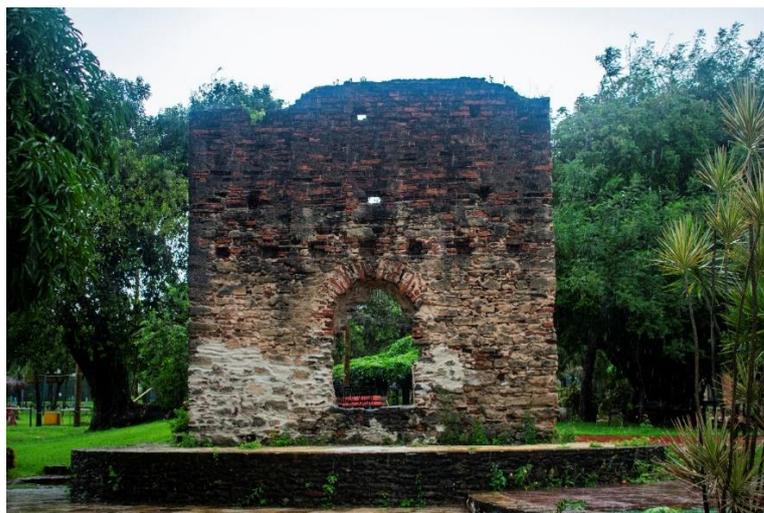
No que concerne ao templo propriamente dito, a partir da única evidência material visível no local, sendo esta uma fachada do antigo edifício, de construção iniciada em 1748, e alguns elementos arquitetônicos remanescentes do processo de deterioração e demolição parcial, é possível definir conclusões acerca de aspectos como técnicas de construção, materiais utilizados, dimensionamentos e outros, estratificando-se o objeto de estudo em diversos aspectos e abordando-se seus elementos arquitetônicos.

Figura 60 - Lado externo da fachada posterior.  
FONTE: Autor.

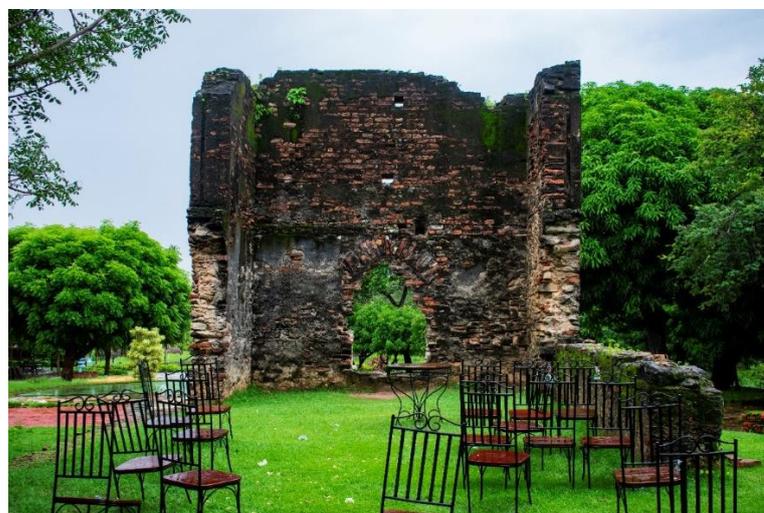
Figura 61 - Lado interno da fachada posterior.  
FONTE: Autor.

O primeiro elemento arquitetônico a chamar atenção nesta fachada, tanto visível pelo

seu lado interno, quanto pelo externo, é o que aparenta ser um pórtico de arco de volta completa na porção central da parede. No entanto, ao observar-se de perto, como faz-se na figura 60, vê-se que há resquícios do que seria uma parede no lado interno, compondo, portanto, um nicho, que poderia ser voltado ao exterior do edifício ou, possivelmente à sacristia, caso fosse esta atrás do templo, e não em sua lateral, como se observa em outras igrejas.

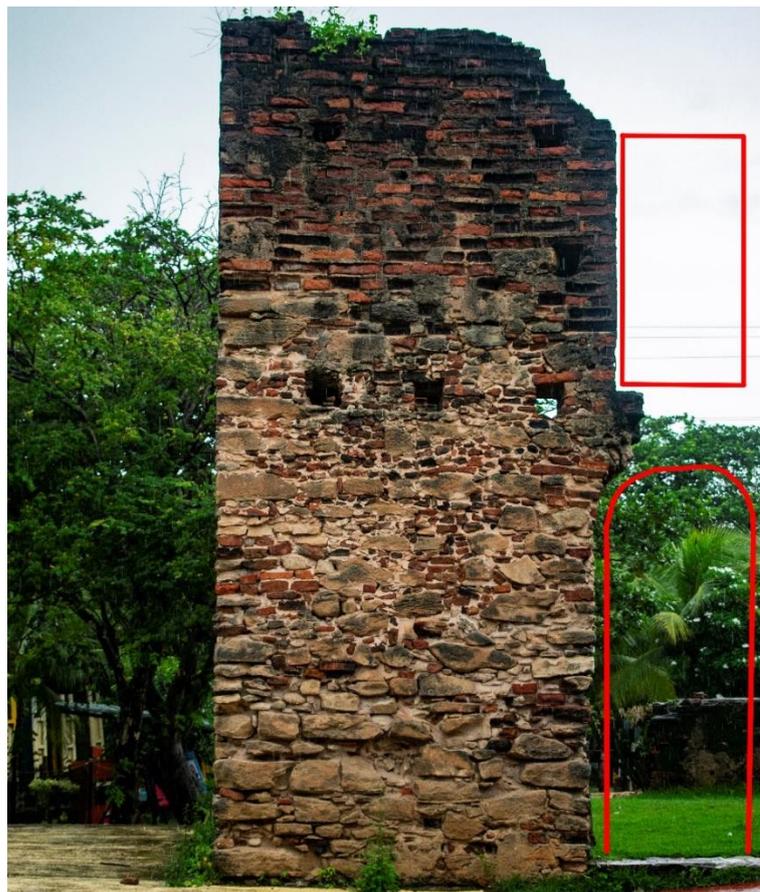
Figura 63 - Acesso lateral.  
Fonte: Autor.

A presença de pórticos de arcos de volta completa com aberturas retangulares logo acima compõe um elemento tradicional na arquitetura jesuíta portuguesa. Apesar de não haver nesse caso evidências de capelas laterais, ou mesmo de nichos internos, outros elementos típicos das igrejas da Companhia de Jesus, observa-se resquícios de um pórtico, possivelmente de acesso à sacristia ou ao exterior do edifício, abaixo do que poderia ser uma abertura retangular para iluminação. Na figura 59 observam-se ainda fendas verticais ao longo das supostas esquadrias, aparentemente a fim de que se fixasse ali alguma estrutura.

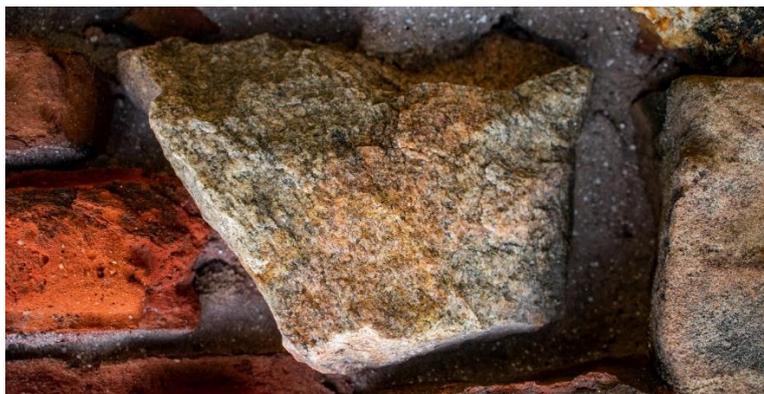
Construtivamente, a fachada traz como elementos básicos rochas sólidas, aparentemente de granito e arenito, tijolos cerâmicos e uma argamassa agregadora a base de areia. Há ainda a presença de conchas na argamassa, o que sugere que esta tenha sido produzida a partir de areais do litoral.

Figura 64 - Rocha aparentemente de granito.  
FONTE: Autor.

Granito é uma rocha plutônica, portanto formada através do arrefecimento lento do magma, e composta de cristais fortemente ligados e facilmente perceptíveis a olho nu. Normalmente compostos por quartzo, feldspato e mica, os granitos são rochas abundantes na crosta terrestre. (TWIDALE e ROMANÍ, 2005).

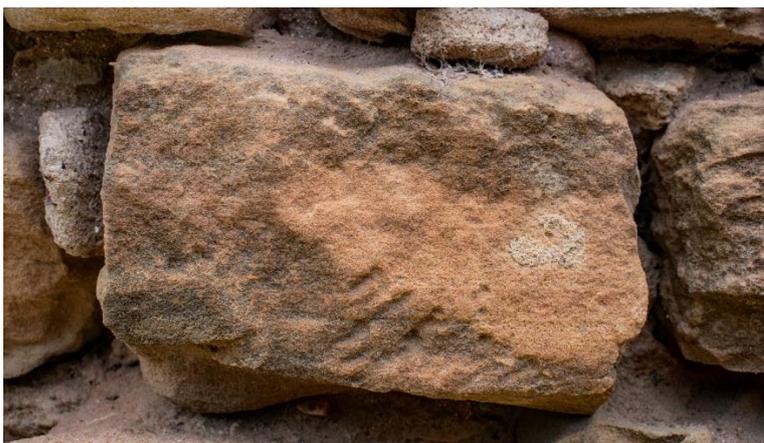
Figura 65 - Rocha aparentemente de arenito.  
FONTE: Autor.

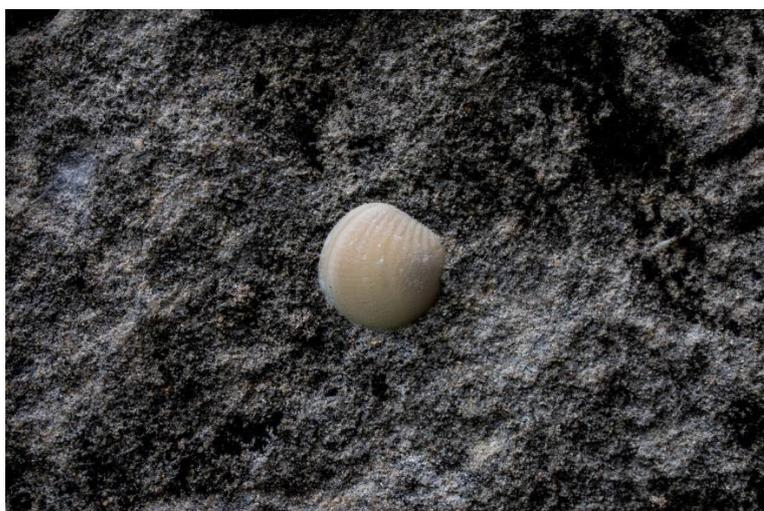
Figura 66 - Concha encrustada na argamassa agregadora.  
FONTE: Autor.

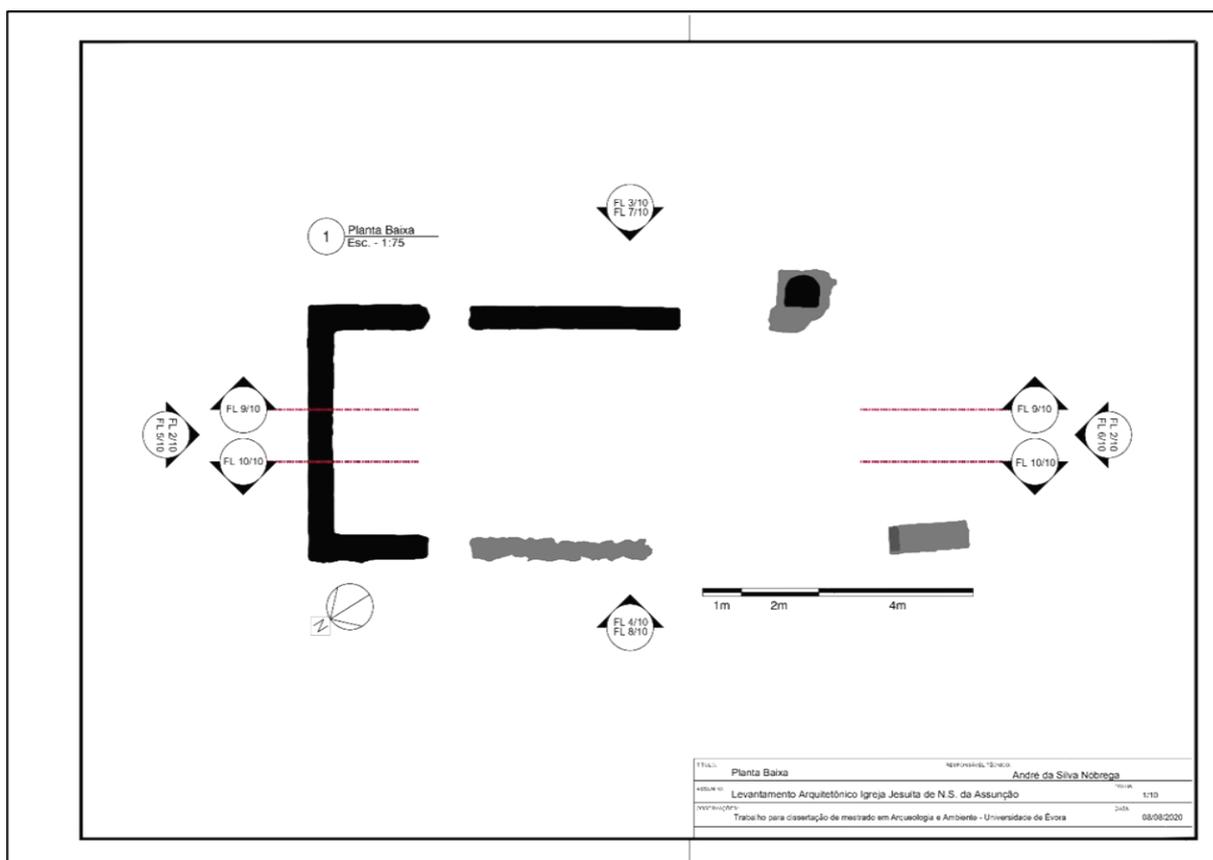
Figura 73 - Planta baixa.  
FONTE: Autor.

O edifício compõe-se basicamente de cinco volumes: um ao norte, correspondente ao que seria o fundo da igreja, um ao oeste, sendo este uma parte remanescente de uma parede lateral, outro a leste, rente ao chão, sendo, portanto, o alicerce desta parede, um pequeno nicho e outro volume composto por materiais rochosos a sudoeste.

Devido à insuficiência de evidências que apontem para a origem do volume localizado a sudoeste da planta e do pequeno nicho, situado ao lado leste, estes não foram incluídos na análise estratigráfica mural, sendo esta, portanto, limitada aos principais volumes que compõem o edifício: suas paredes.

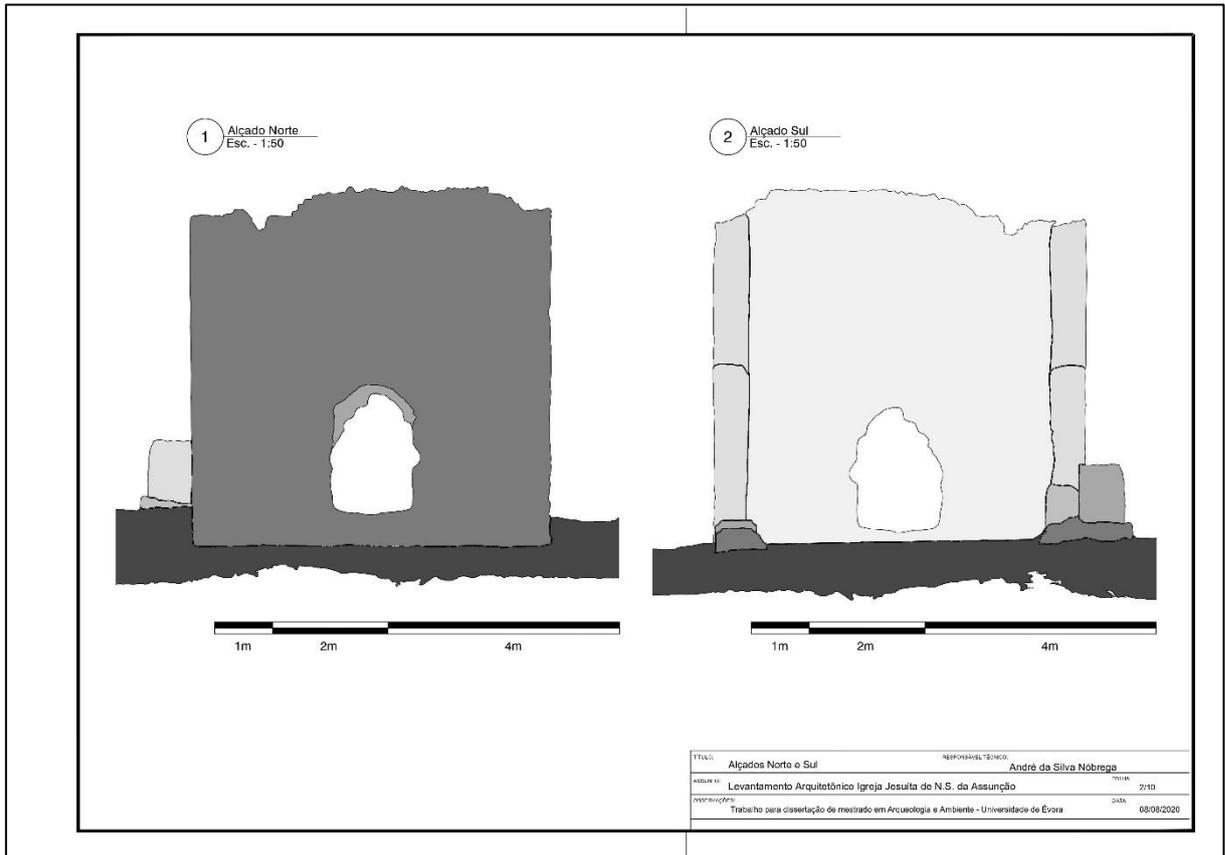
Figura 74 - Alçados norte e sul.  
FONTE: Autor.

Os alçados norte e sul representam a superfície do principal volume do edifício, que corresponde ao que seria o fundo do salão, visível no Alçado Sul (figura 72, imagem 2), onde se pode ver uma abertura, provavelmente causada por desgastes naturais, inserida no que seria um nicho voltado ao lado externo do templo, portanto, atrás do edifício.

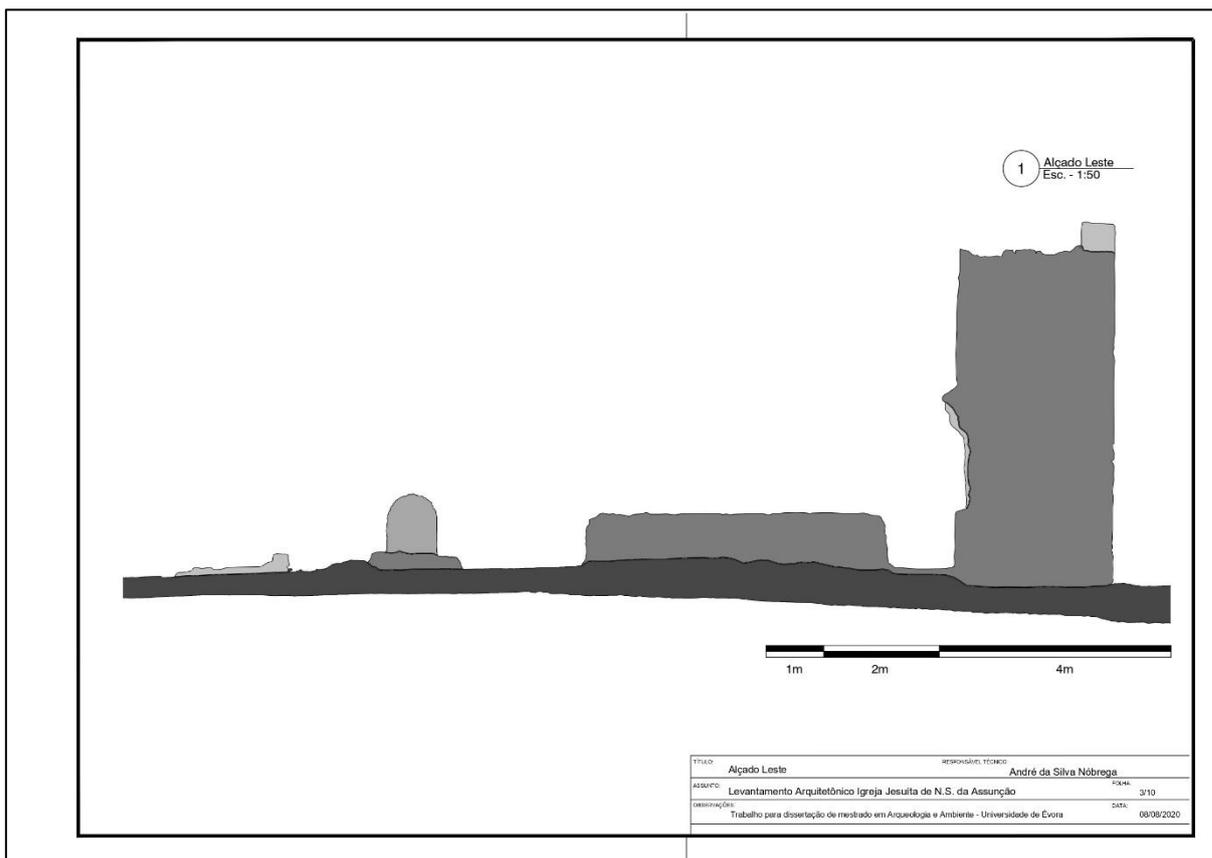
Figura 75 - Alçado leste.  
FONTE: Autor.

A representação do alçado leste permite uma melhor compreensão espacial do principal volume, representado nos alçados norte e sul, já que neste caso se pode observar partes remanescentes das paredes laterais do edifício. Observando-se através do lado leste, é possível identificar uma porção da parede ainda integrada ao fundo do edifício, e outra parte desconectada por um espaço que seria, provavelmente, um dos acessos ao salão.

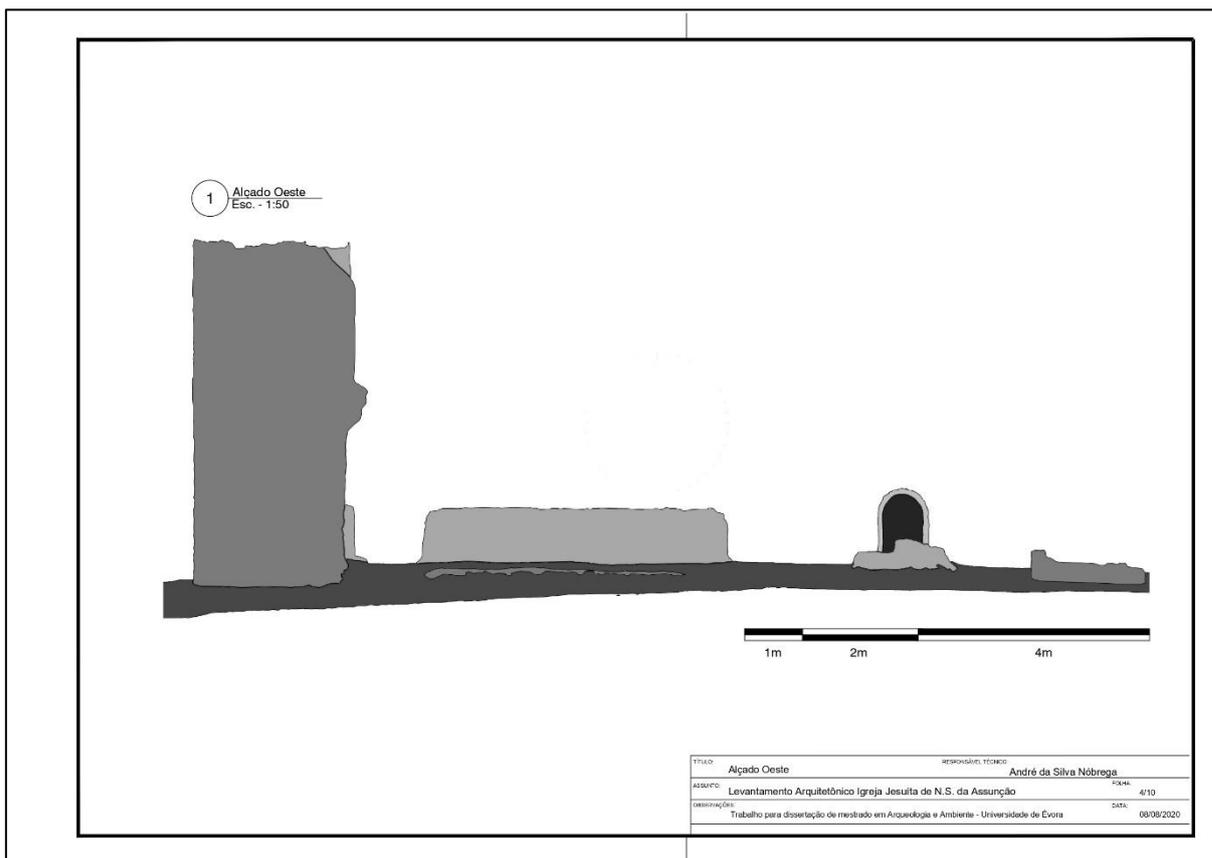
Figura 76 - Alçado oeste.  
FONTE: Autor.

Através da vista pelo lado oeste, é possível observar, assim como no lado leste, uma parte da parede ainda integrada à estrutura de fundo do edifício, e o que ainda remanesce da porção lateral oeste do edifício. Tal como do outro lado, visto que trata-se de um edifício simétrico no eixo norte-sul, as duas partes estão separadas por um espaço que se define por um dos acessos ao salão, formando, portando um tipo de transepto próximo ao que seria o altar e o retábulo da igreja. Assim sendo, todos os elementos compõem claramente um edifício de planta retangular com pelo menos dois acessos.
