**Universidade de Évora - Escola de Ciências Sociais**

**Mestrado em Arqueologia e Ambiente**

**A Companhia de Jesus no Brasil: a igreja jesuíta de Aquiraz-CE sob a perspectiva da arqueologia.**

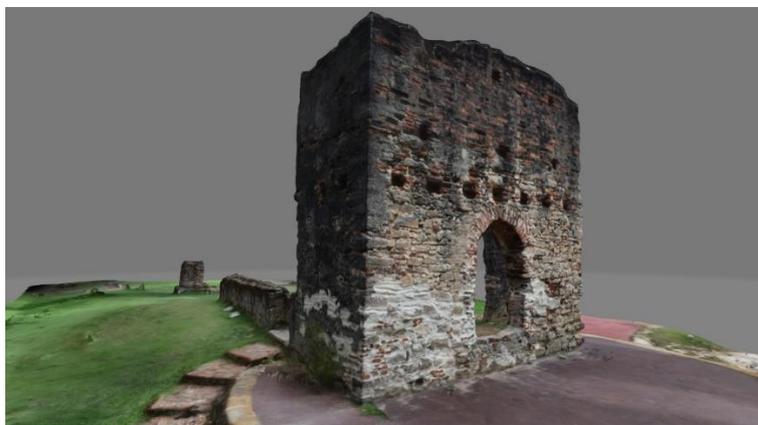
Figura 77 - Modelo fotogramétrico (vista sudeste).  
FONTE: Autor.

O modelo fotogramétrico, realizado a partir de 2452 fotografias produzidas de forma radial em torno do objeto se faz útil para esta análise sobretudo no aspecto de registro de informações. Uma vez que se dispõe de um modelo volumétrico do objeto real em um *software* de fotogrametria, é possível extrair deste informações no âmbito visual, guardadas as devidas limitações, como formas, texturas, materiais e outros elementos observáveis. Contudo, a

principal função da documentação fotogramétrica reside no registro de dimensões espaciais do objeto, não sendo, portanto, necessário retornar ao local para eventuais medições, visto que, especialmente dada a abundância de fotografias compiladas, é possível alcançar-se padrões aceitavelmente altos de precisão.

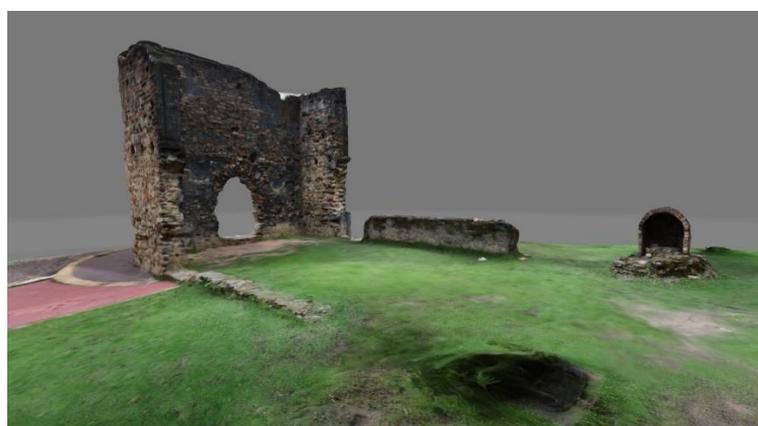
Figura 78 - Modelo fotogramétrico (vista noroeste).  
FONTE: Autor.

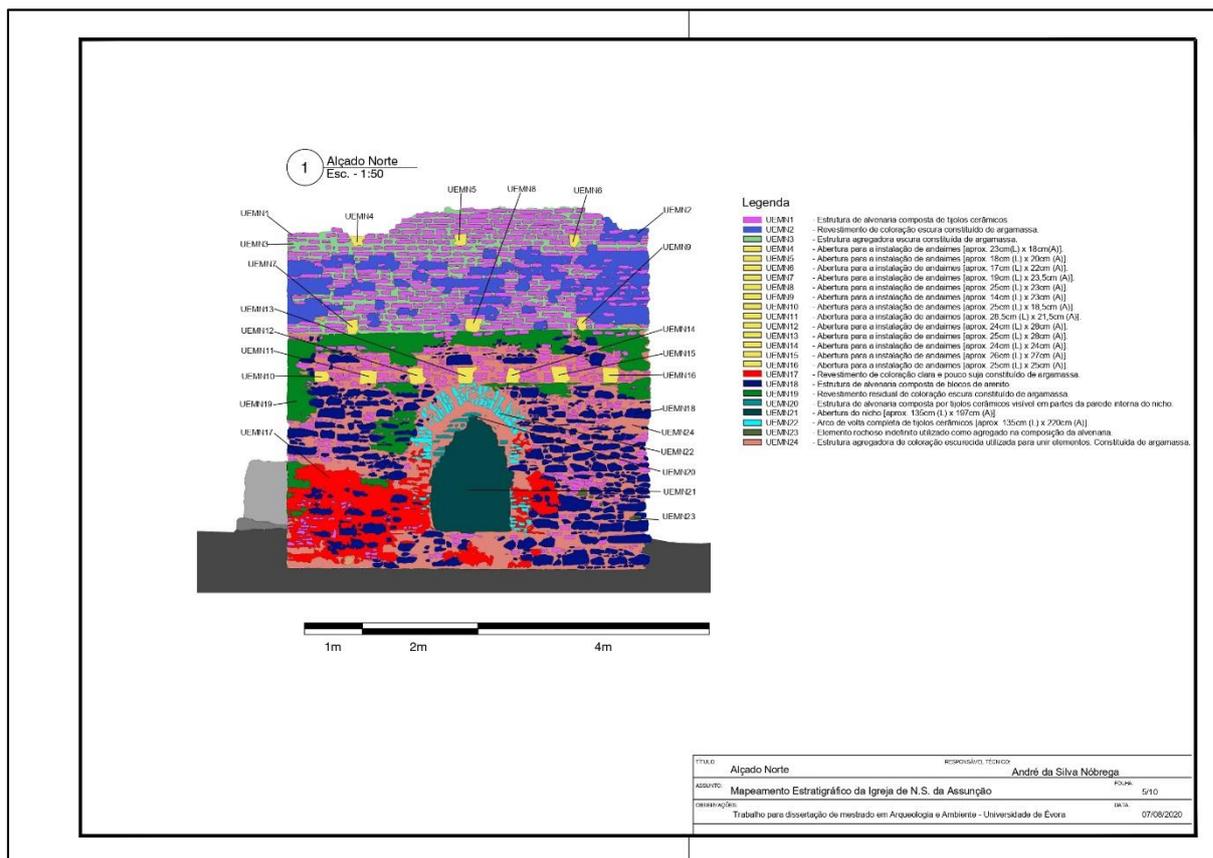
Figura 79 - Mapa estratigráfico do alçado norte.  
FONTE: Autor.

#### Unidades Estratigráficas Murais Norte (UEMN):

**UEMN24** – Estrutura agregadora de coloração escurecida utilizada para unir elementos (majoritariamente tijolos cerâmicos e arenitos) visível em toda a porção inferior do alçado. Constituída de argamassa. Cronologia: século XVIII.

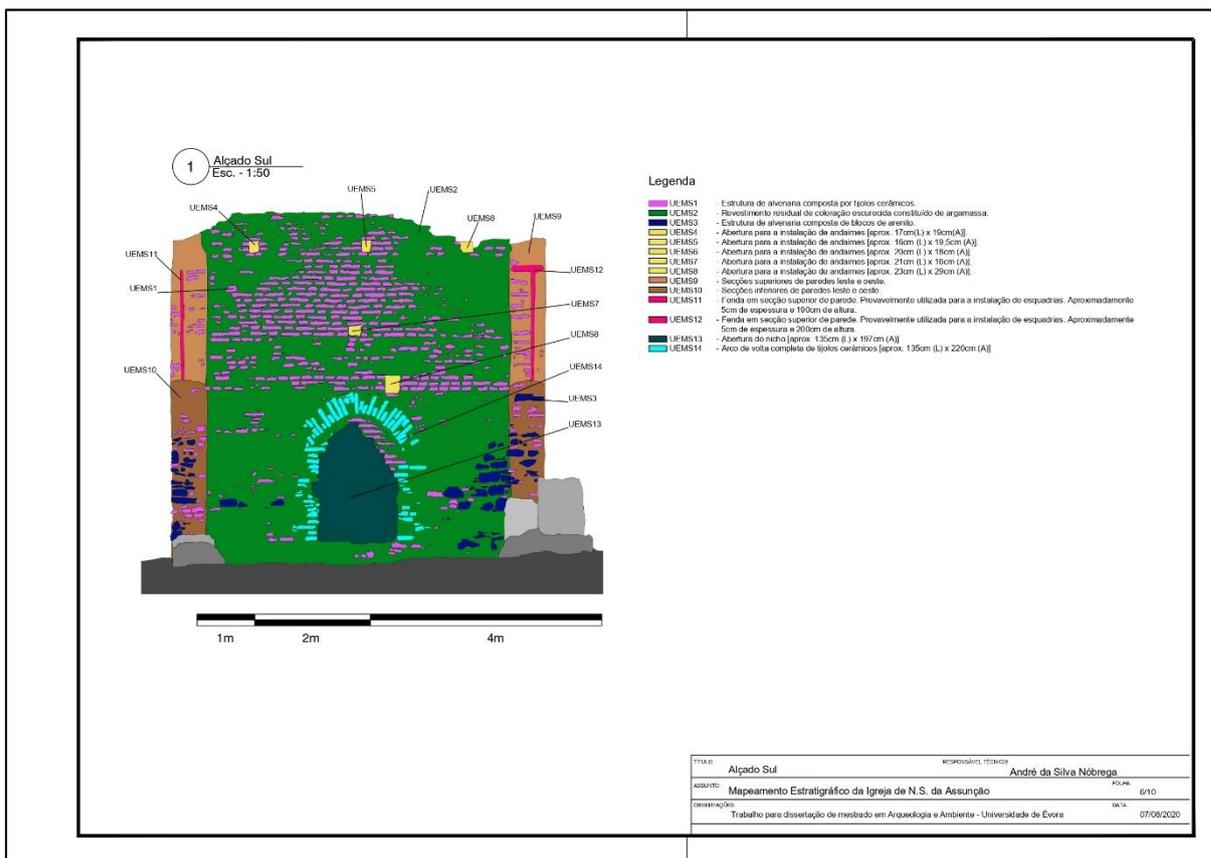
Figura 80 - Mapa estratigráfico do alçado sul.  
FONTE: Autor.

### Unidades Estratigráficas Murais Sul (UEMS):

**UEMS14** – Arco de volta completa com função estrutural de apoiar elementos construtivos acima do nicho externo. Visível pelos alçados norte e sul. Cronologia: século XVIII.

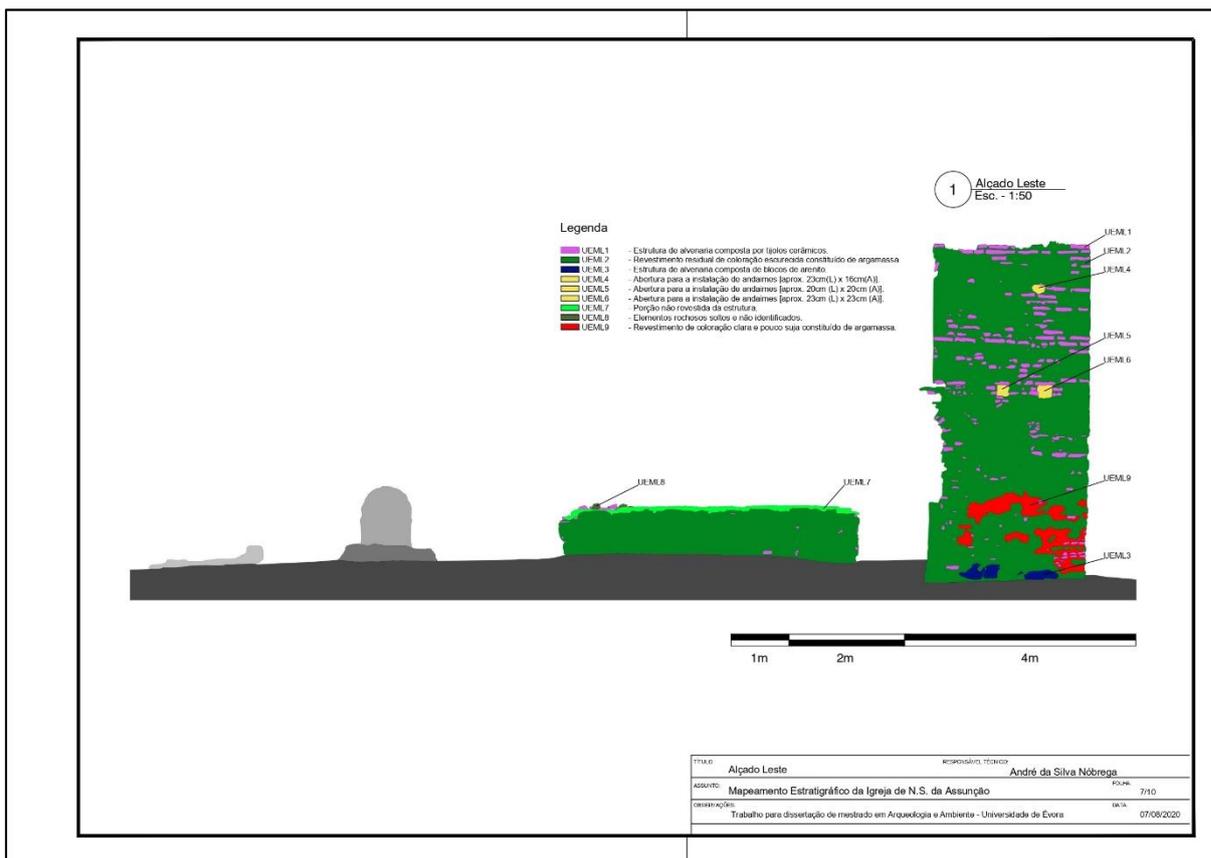
Figura 81 - Mapa estratigráfico do alçado leste.  
 FONTE: Autor.

#### Unidades Estratigráficas Murais Leste (UEML):

**UEML9** – Revestimento de coloração clara e pouco suja, indicando ser recente e provavelmente utilizada como medida de reparação na estrutura. Composto por argamassa de granulometria grande. Cronologia: atual.

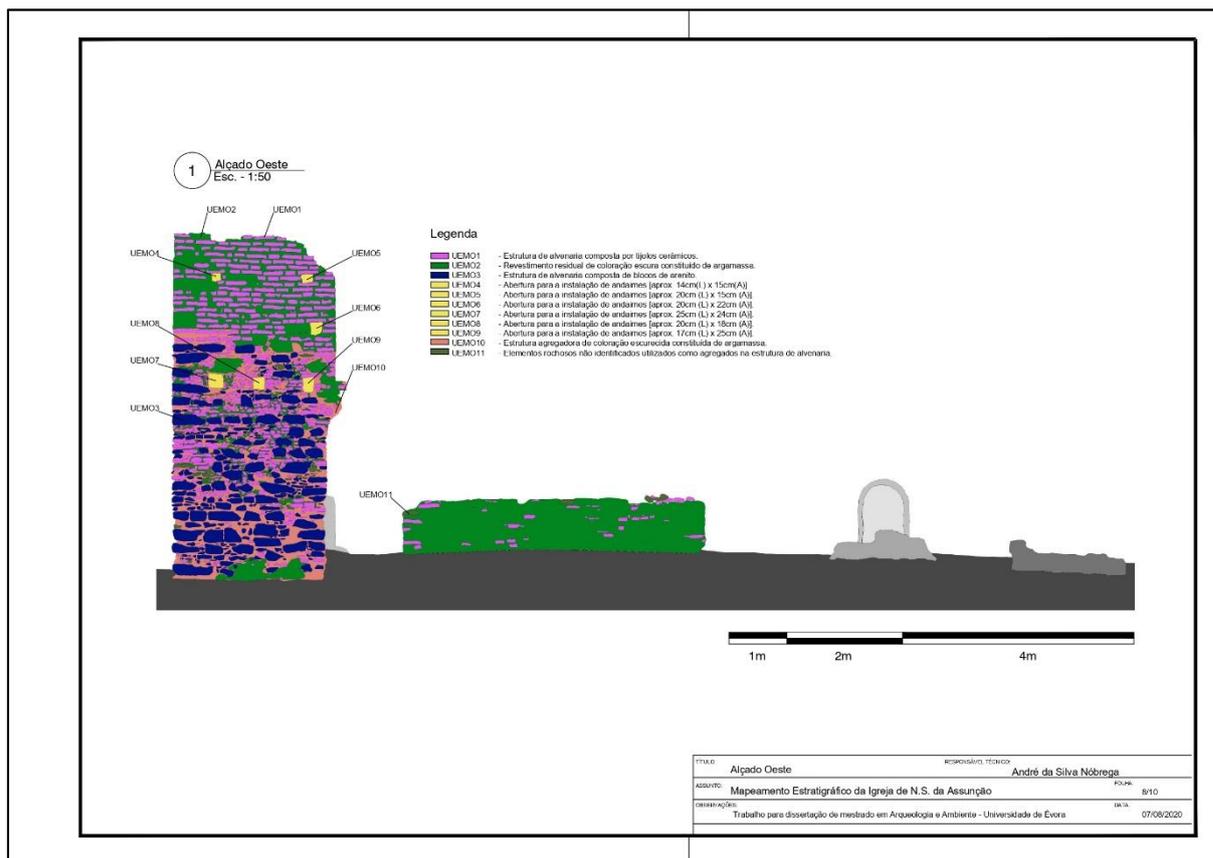
Figura 82 - Mapa estratigráfico do alçado oeste.  
FONTE: Autor.

#### Unidades Estratigráficas Murais Oeste (UEMO):

**UEMO11** – Elementos rochosos não identificados utilizados como agregados na estrutura de alvenaria da parede oeste e na mureta. Cronologia: indefinida.

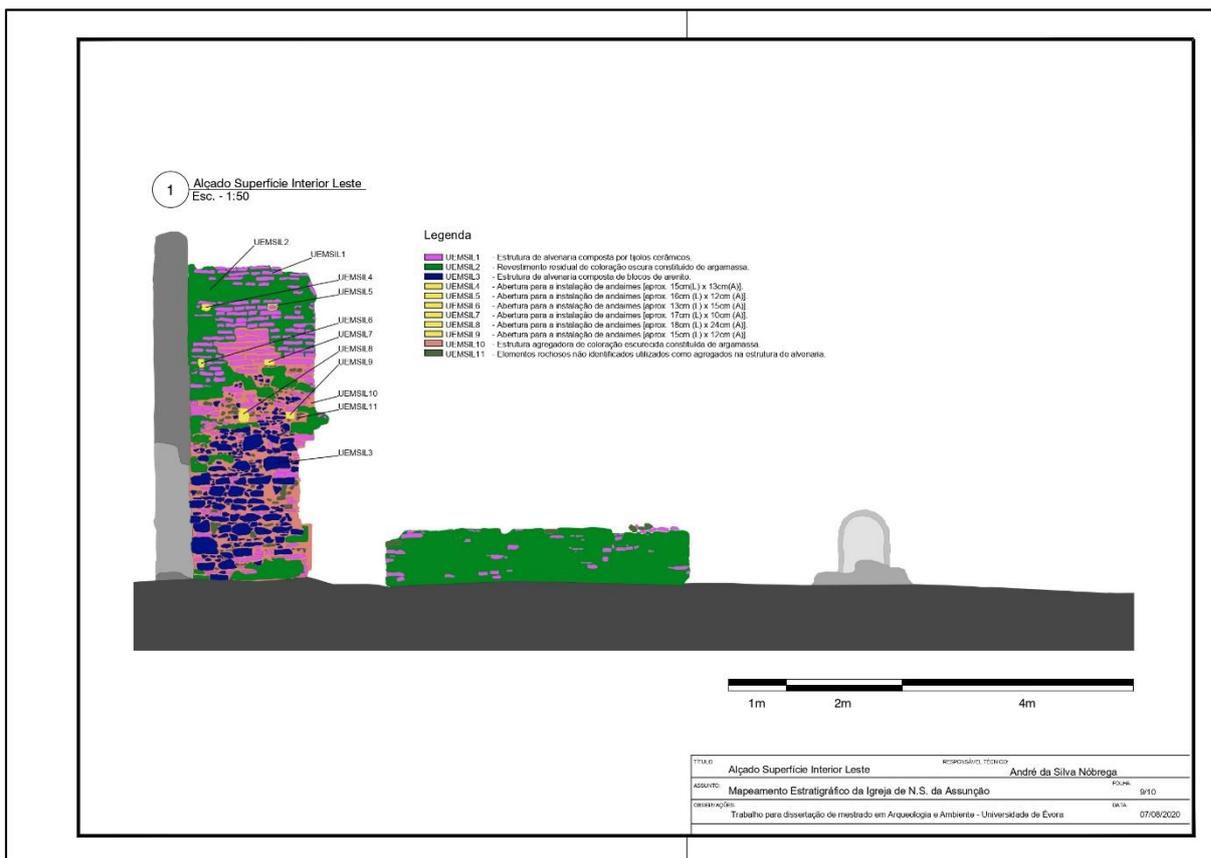
Figura 83 - Mapa estratigráfico do alçado da superfície interior leste.  
FONTE: Autor.

#### Unidades Estratigráficas Murais da Superfície Interior Leste (UEMSIL):

**UEMSIL11** – Elementos rochosos não identificados utilizados como agregados na estrutura de alvenaria da superfície interior leste. Cronologia: indefinida.

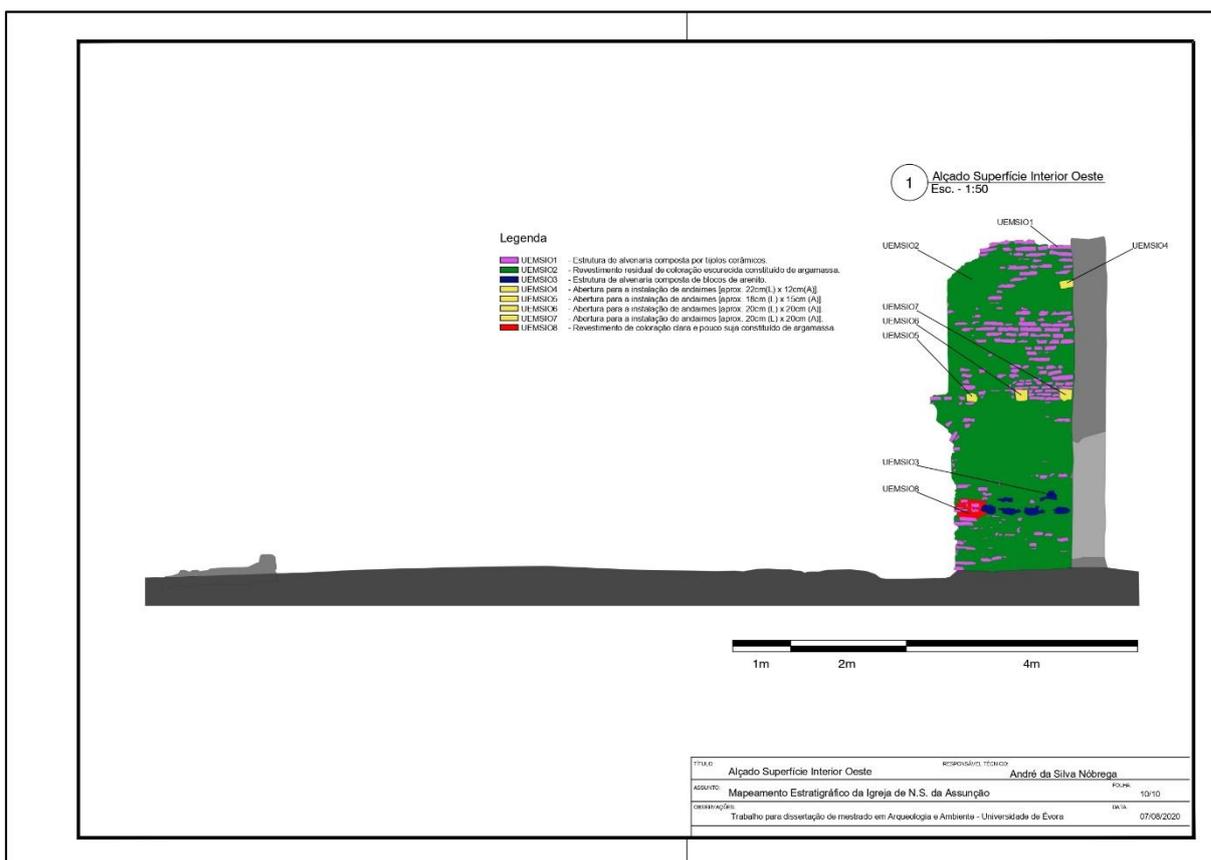
Figura 84 - Mapa estratigráfico do alçado da superfície interior oeste.  
 FONTE: Autor.

#### Unidades Estratigráficas Murais da Superfície Interior Oeste (UEMSIO):

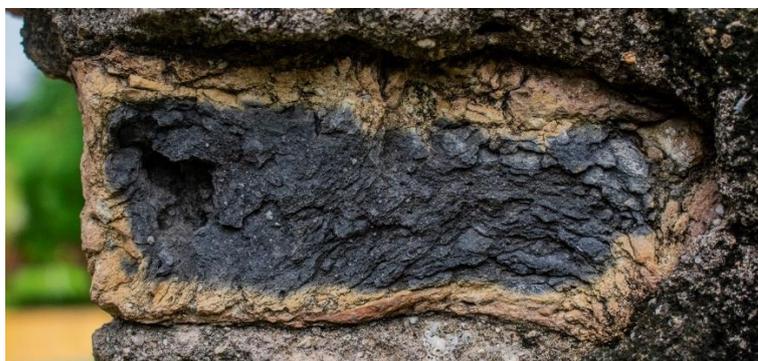
Figura 86 - Tijolo cerâmico com núcleo escurecido.  
FONTE: Autor.

- Tempo de cozimento: maior tempo de cozimento pode reduzir os núcleos escurecidos.
- Taxa de oxigênio na atmosfera: menor presença de oxigênio no ambiente de cozimento pode promover os núcleos escurecidos.
- Presença de óxido de ferro na argila utilizada.
- Fineza da argila utilizada e grau de compactação: argilas mais finas e/ou compactadas podem dificultar a chegada de oxigênio ao núcleo do tijolo, promovendo assim os núcleos escurecidos.

Portanto, sugere-se que os tijolos cerâmicos utilizados no edifício tenham sofrido curtos tempos de cozimento em altas temperaturas, são constituídos de argilas muito finas ou demasiado compactadas, e tenham sido cozidos em ambientes fechados com pouco oxigênio, o que evidencia a utilização de fornos e matéria combustível. L. Gredmaier, C.J. Banks e R.B. Pearce (2011, p. 4478) afirmam ainda que tijolos com estas características podem ser menos resistentes.

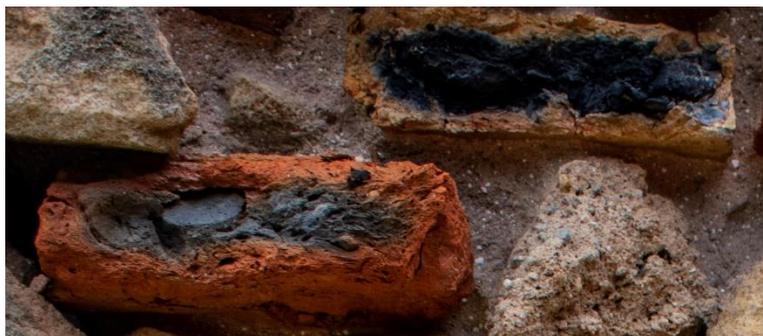
Figura 87 - Tijolos cerâmicos com núcleo escurecido.  
FONTE: Autor.

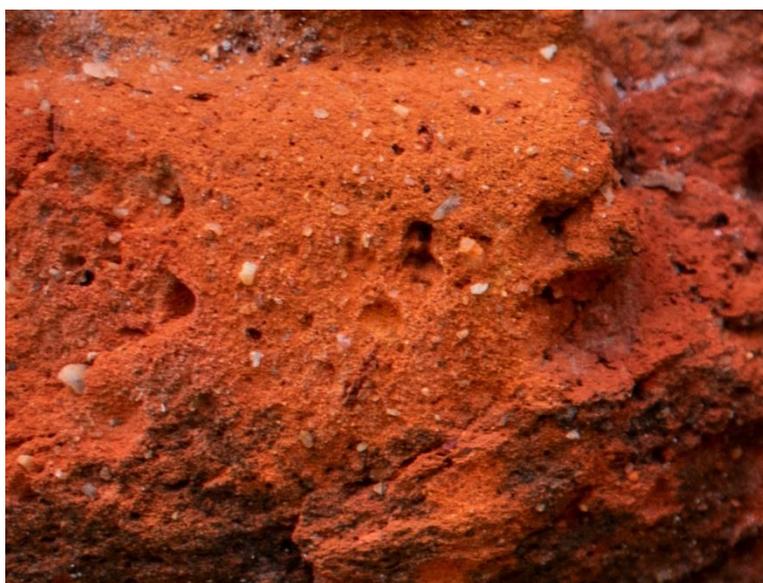
Figura 88 - Grãos claros misturados às argilas que compõem os tijolos.  
FONTE: Autor.

Há ainda a presença de grãos claros de tamanho grande misturados à argila dos tijolos cerâmicos, podendo tratar-se de grãos de quartzo, possivelmente extraídos dos Depósitos Eólicos Litorâneos ou dos Depósitos Aluvionares, ou ainda de conchas trituradas adicionadas à argila para a fabricação dos tijolos.

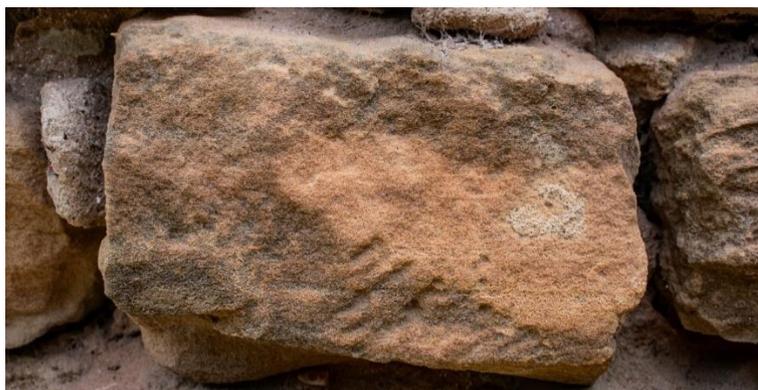
Figura 89 - Bloco de arenito do edifício.  
FONTE: Autor.

Os blocos de arenito, de coloração amarelada, são, portanto, formados a partir de rochas compostas de grãos minerais, possivelmente, dada a abundância na região, de quartzo, cujo cimento é argiloso, sendo assim, relativamente fraca a ligação entre os grãos, fator este que torna mais fácil a moldagem dos arenitos em unidades mais ou menos retangulares. Portanto, sugere-se que a fácil modelagem e abundância de arenitos na região são o principal fator de escolha deste material para a construção do edifício.

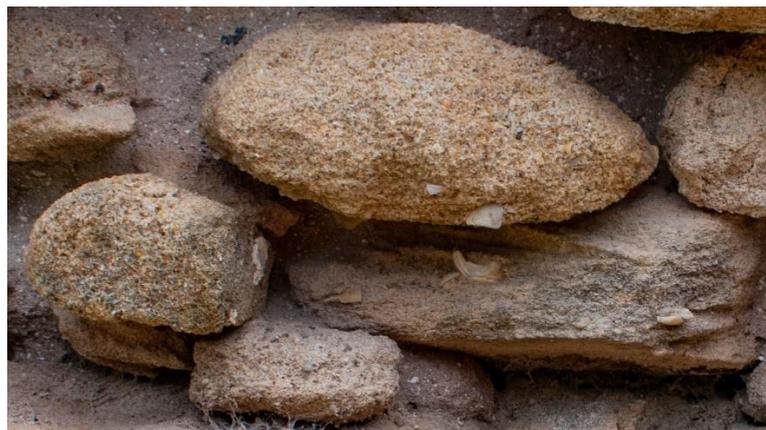
Figura 90 - Blocos de arenito com conchas.  
FONTE: Autor.

Há ainda, assim como nos tijolos cerâmicos, a ocorrência de conchas, inteiras ou fragmentadas, em meio aos sedimentos que compõem alguns blocos de arenito do edifício.

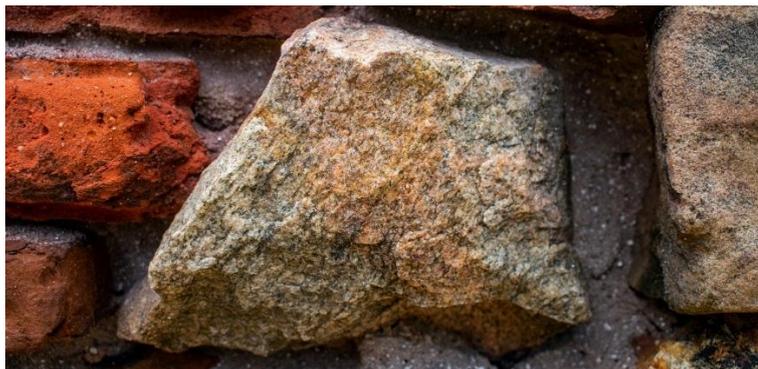
Figura 92 - Bloco de granito observado no edifício.  
FONTE: Autor.

Contudo, granitos são rochas inexistentes na região onde se encontra a igreja do Real Hospício do Ceará, distando o local de ocorrência mais próximo cerca de 120km do edifício. Representa-se com um círculo, na figura 89, toda a região em que granitos geralmente não ocorrem, sendo as áreas de ocorrência de granitos representadas pelas unidades litoestratigráficas de cores que tendem mais ao castanho e vermelho, ocorrendo, portanto, mais frequentemente nas regiões central e sul do estado, e muito raramente na faixa litorânea.

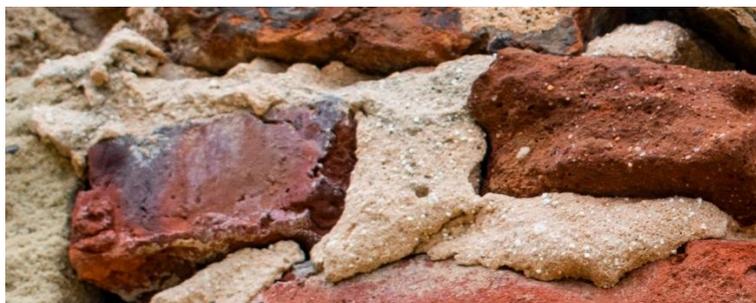
Figura 93 - Argamassa A.  
FONTE: Autor.

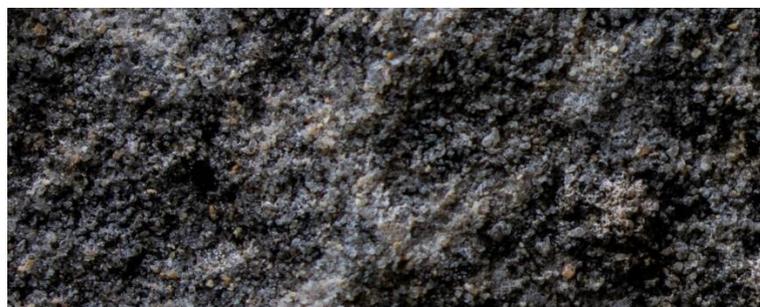
Figura 94 - Argamassa B.  
FONTE: Autor.

- B – Escura com grãos selecionados: coloração escurecida, provavelmente devido à ação biológica e de sujidades, composta de grãos finos selecionados e também observada a envolver conchas inteiras, fator que evidencia a possível extração dos Depósitos Eólicos Litorâneos. Contudo, não se observam partículas brancas.

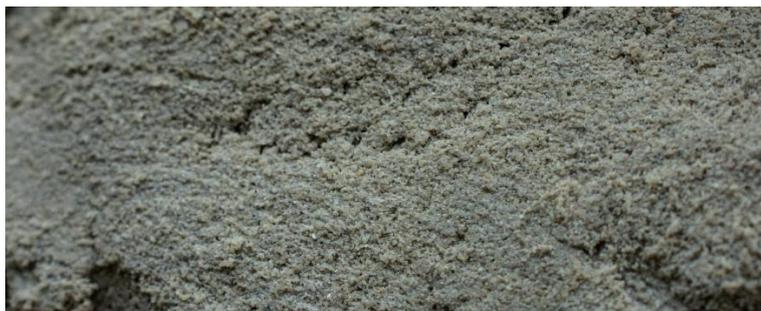
Figura 95 - Argamassa C.  
FONTE: Autor.

- C – Argamassa acinzentada clara: grãos muito finos e selecionados, provavelmente de origem distinta das demais argamassas. Encontrada sem sujidades e sobre tijolos e arenitos, evidenciando a sua postura recente, provavelmente como medida de manutenção.

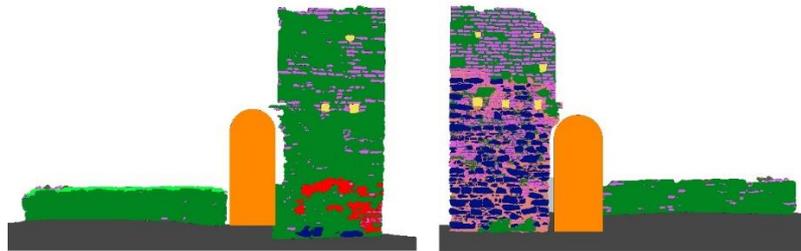
- **Superfícies internas mais bem preservadas:** As superfícies internas do edifício apresentam maiores áreas preenchidas por argamassas de revestimento mais antigas, o que indica fatores de maior desgaste incidindo sobre as superfícies externas.
- **Argamassa de reparação:** Observa-se em algumas superfícies, predominantemente em áreas próximas ao solo, portanto podendo estar relacionado à condições de maior desgaste devido à umidade, o emprego de uma argamassa de revestimento muito recente, cujo propósito aparentemente se resume à reparação de danos na estrutura.
- **Identificação de acessos:** Observam-se partes remanescentes de arcos de volta completa nos alçados leste e oeste, além da separação da estrutura nestes pontos, indicando haver ali dois pórticos de acesso ao edifício próximos ao que seria o altar, formando um pequeno tipo de transepto.

Figura 97 - Ilustração dos pórticos (em cor laranja) nos alçados leste (esq.) e oeste (dir.).

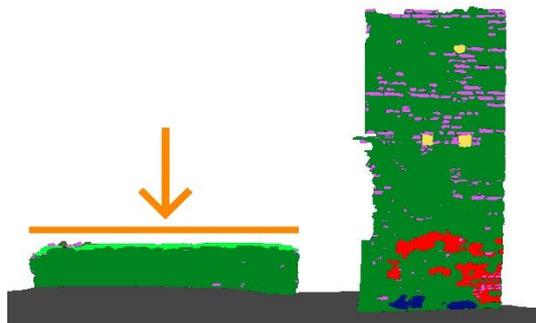
- **Parede lateral leste evidencia demolição controlada:** Percebe-se através da forma demasiado linear da estrutura, que provavelmente houve ali uma retirada controlada de materiais, de modo a moldá-la como está. Corrobora-se esta

hipótese com evidências documentais de retirada de materiais do local ao longo do tempo.

Figura 99 - Ilustração indicando aspecto linear que evidencia demolição controlada.  
FONTE: Autor.

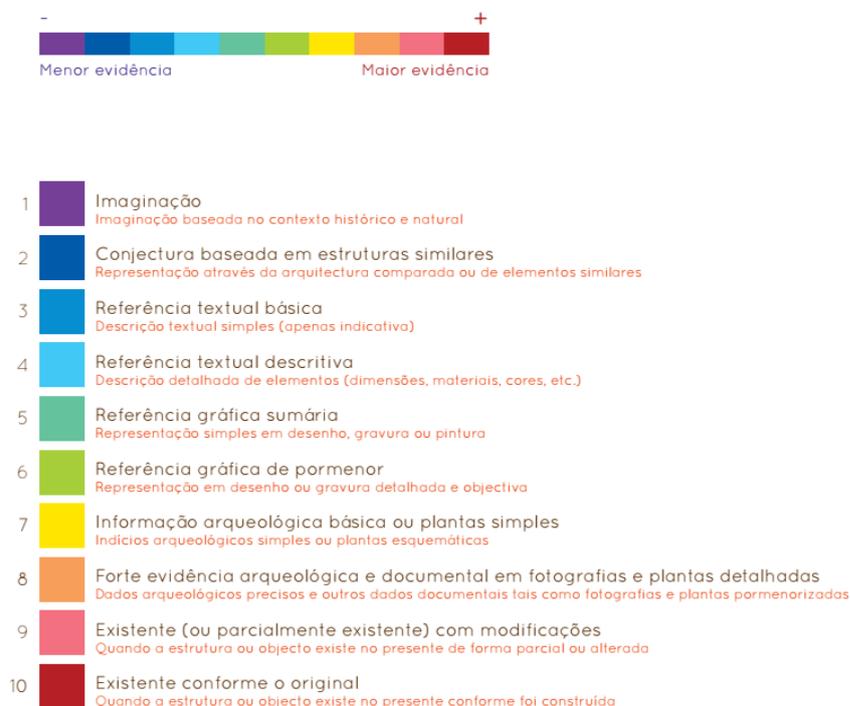
Figura 100 - Escala de evidência histórico-arqueológica.  
FONTE: César Figueiredo e Pablo Aparicio.

O produto tem como método de representação gráfica a modelagem tridimensional a partir do *software* Trimble Sketchup Pro 2017, e a adoção da escala de evidência histórico-arqueológica<sup>41</sup> proposta por Cesar Figueiredo e Pablo Aparicio Resco, através da qual se classifica determinadas partes do edifício segundo a solidez das evidências a tais relacionadas e as representa em cores distintas. Portanto, segundo os autores, as cores se definem segundo os critérios visualizados na figura 98.

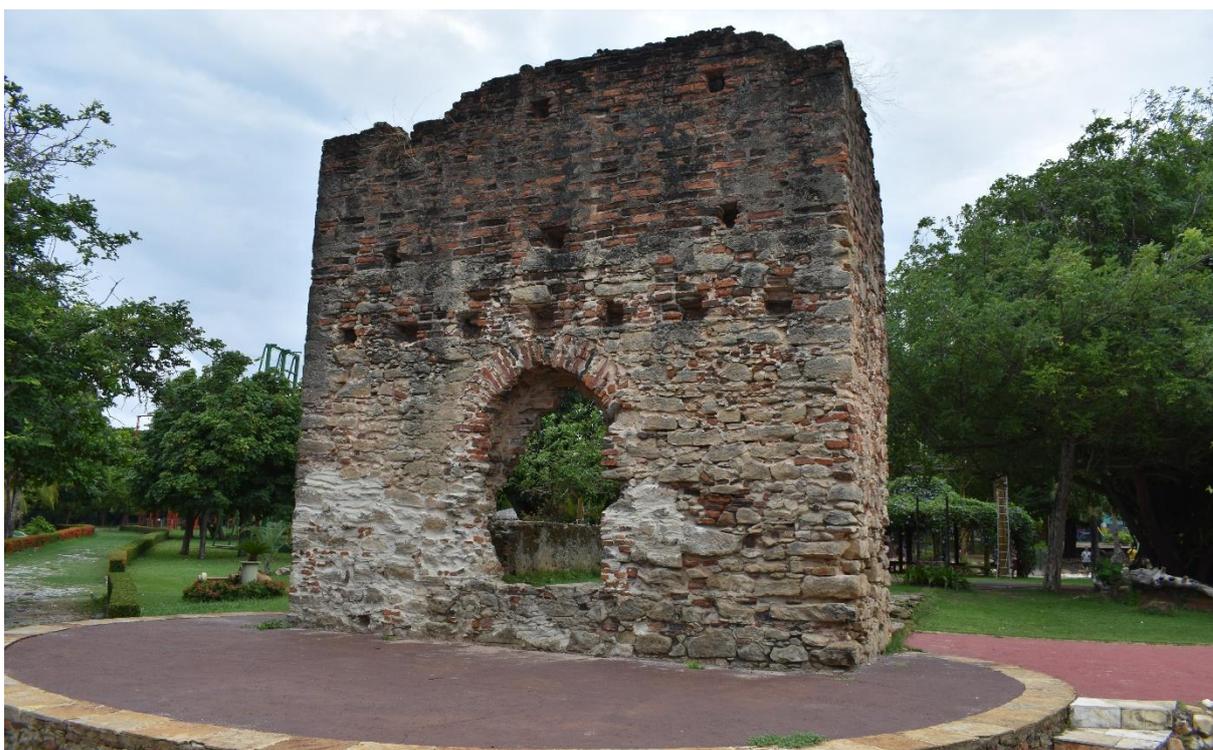
Figura 2 - Ruína da Igreja do Real Hospício do Ceará (alçado norte).  
FONTE: Autor.

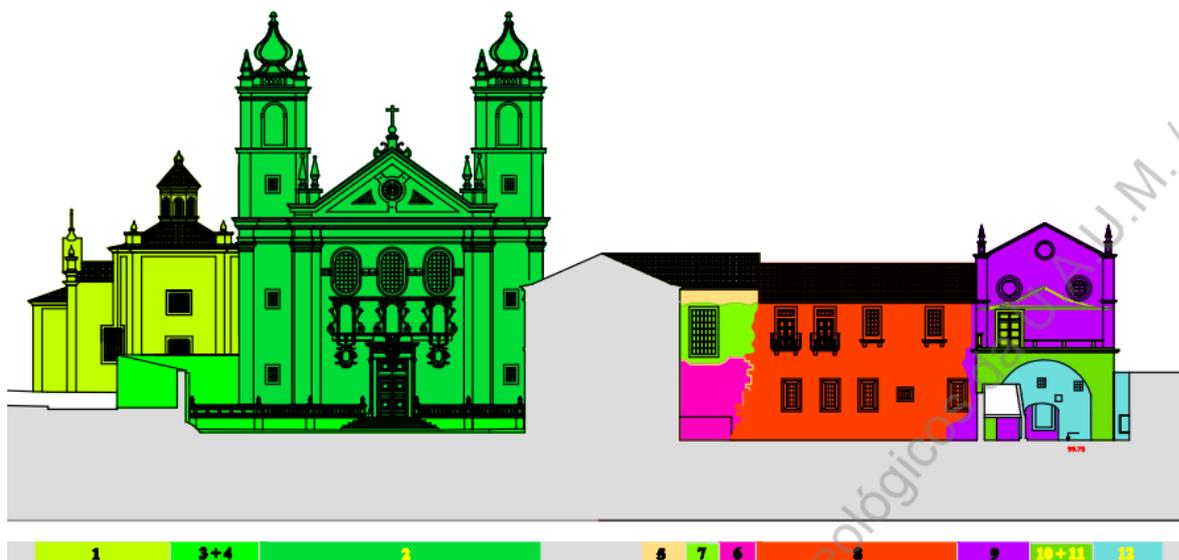
Figura 4 - Alçado do Mosteiro de Santo André de Rendufe.

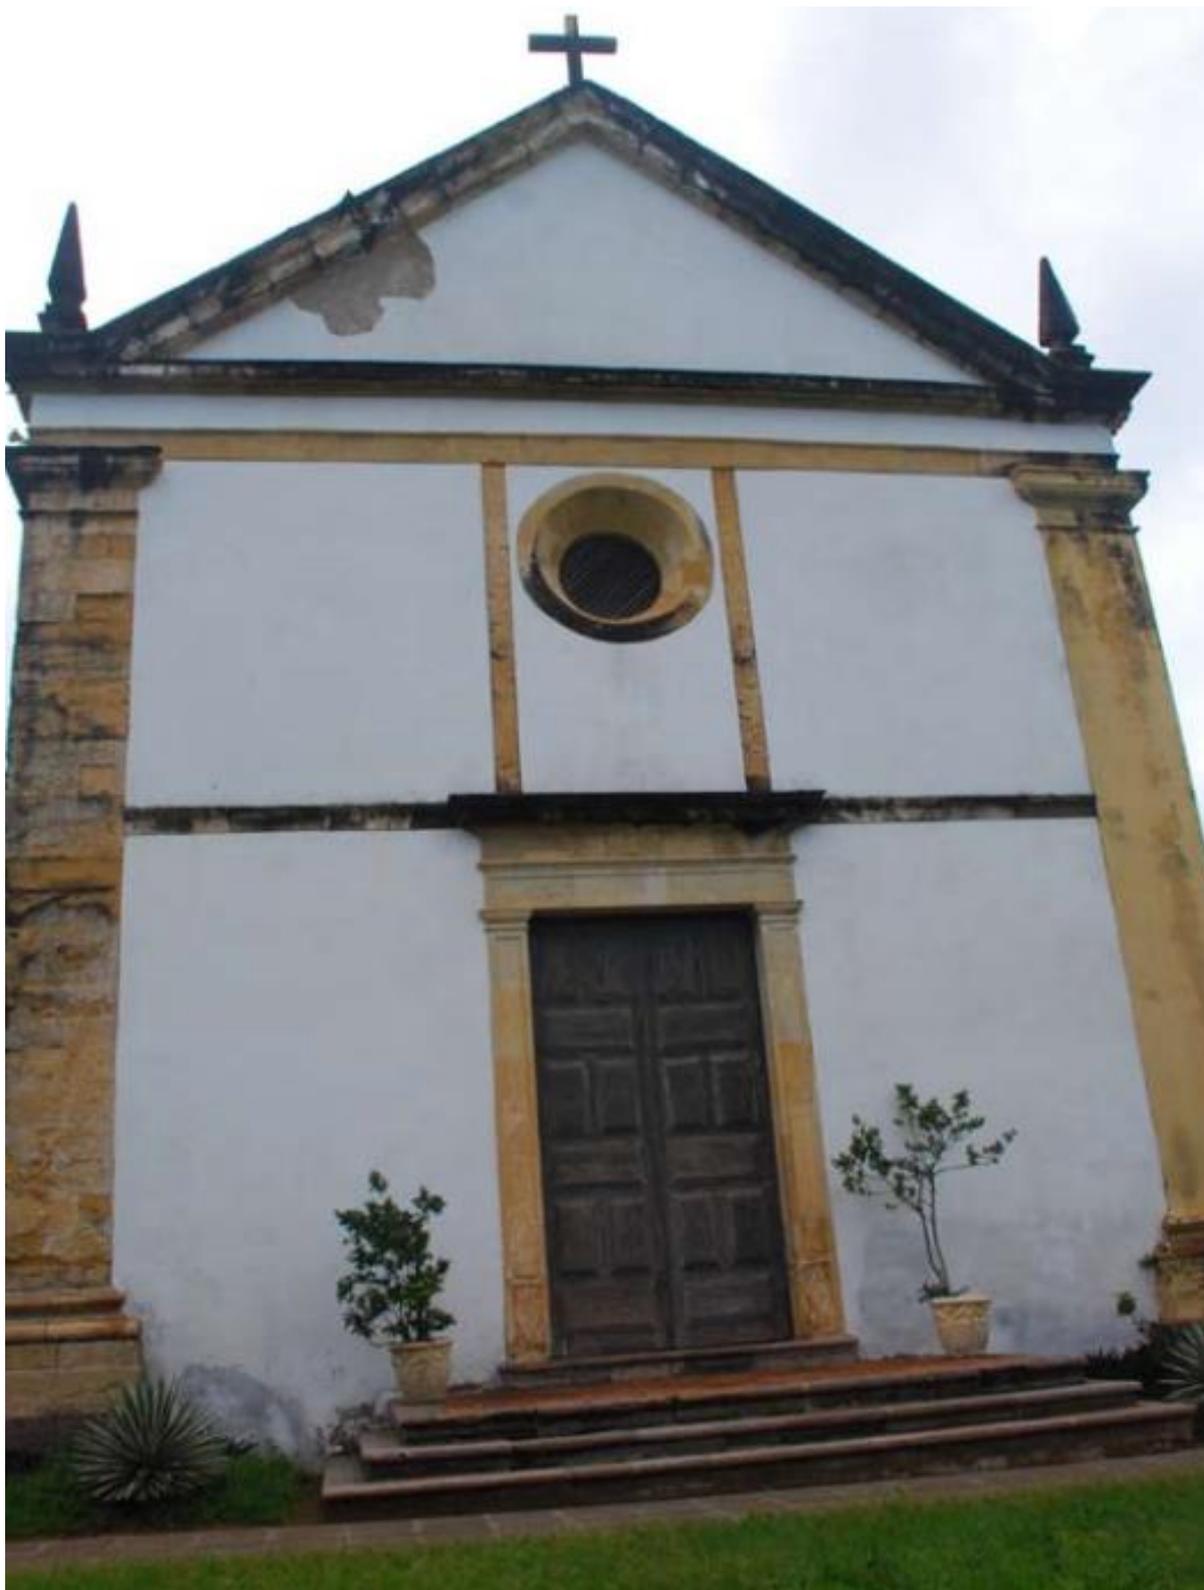
Figura 39 - Fachada principal da Igreja de N.S. da Graça.  
FONTE: IPHAN<sup>49</sup>.

Contudo, há evidências de que diversas alterações foram ali executadas ao longo do tempo, sendo a primeira a pintura de Frans Post visível na figura 35, onde se constata que, ao menos até a segunda metade do século XVII, havia junto ao frontispício da igreja uma galilé que já não existe atualmente. Vê-se também que o óculo circular, hoje abaixo do frontão, encontrava-se inserido neste, e que havia ainda nesta face outras duas aberturas retangulares.

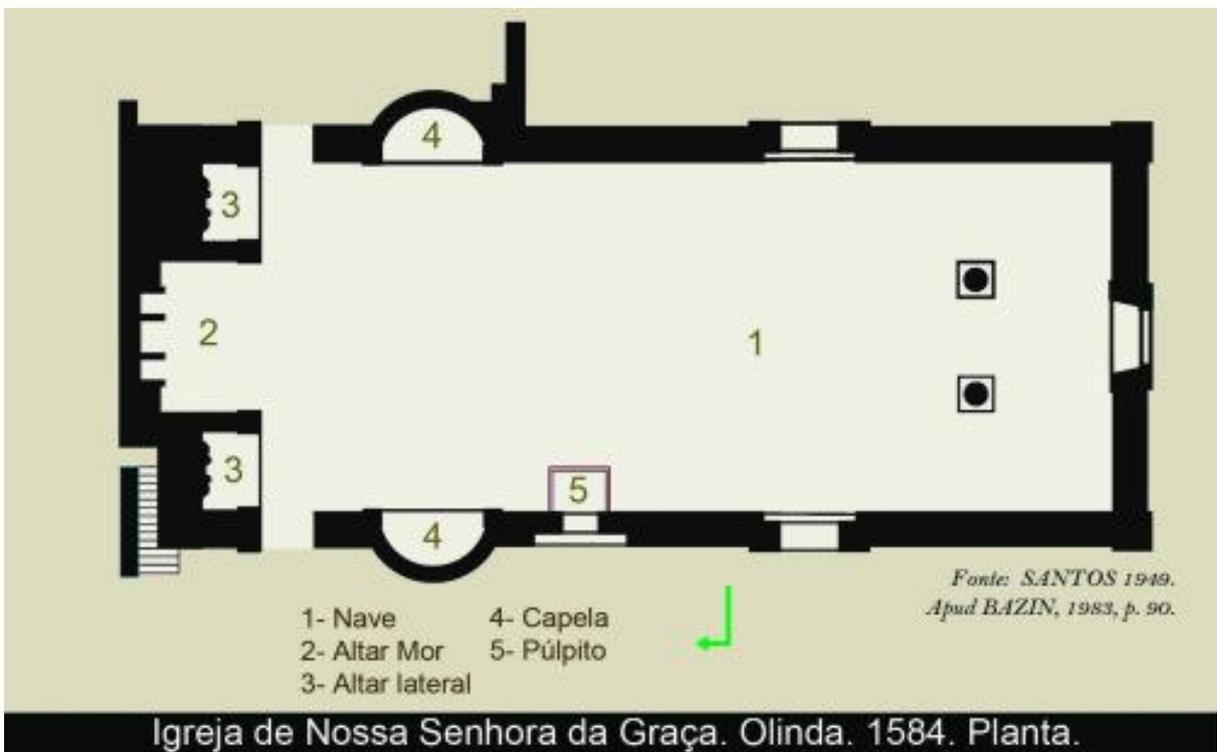
Figura 41 - Planta baixa da Igreja de N.S. da Graça, em Olinda-PE.  
FONTE: Silvio Colin (2011)<sup>51</sup>.

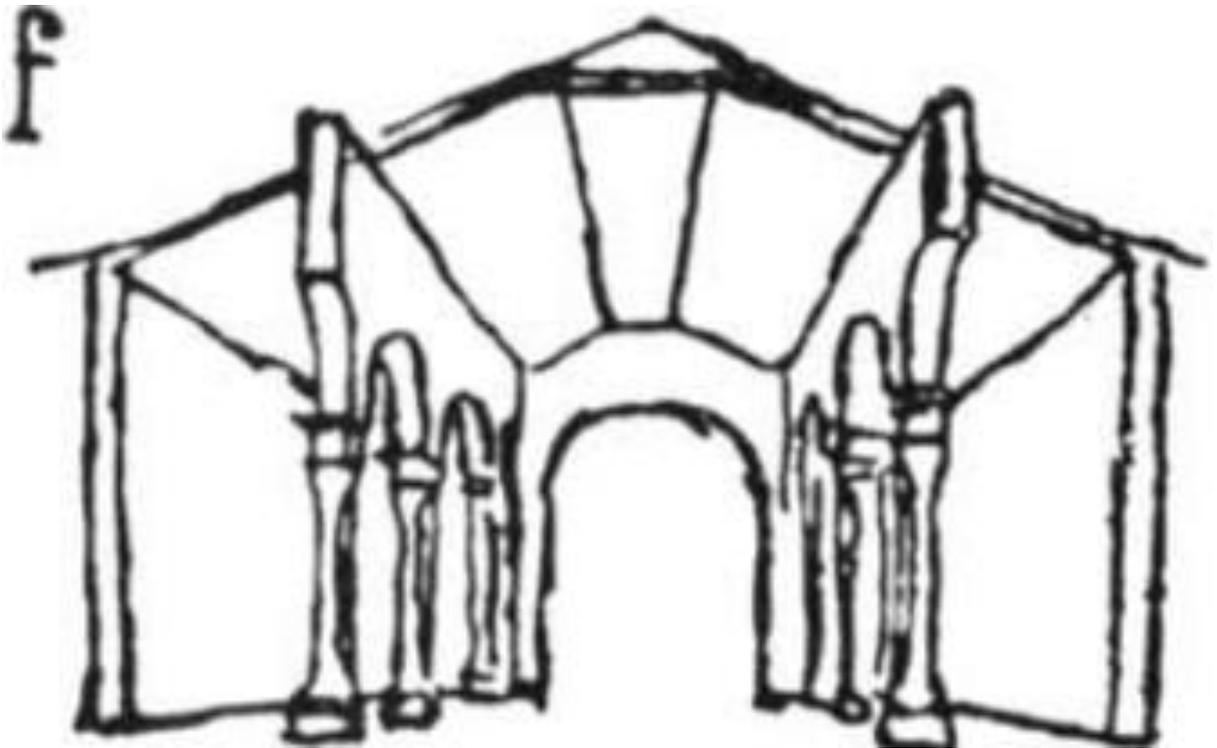
Figura 44 - Ilustração das arcadas de sustentação da cobertura.  
FONTE: COSTA, 2010.

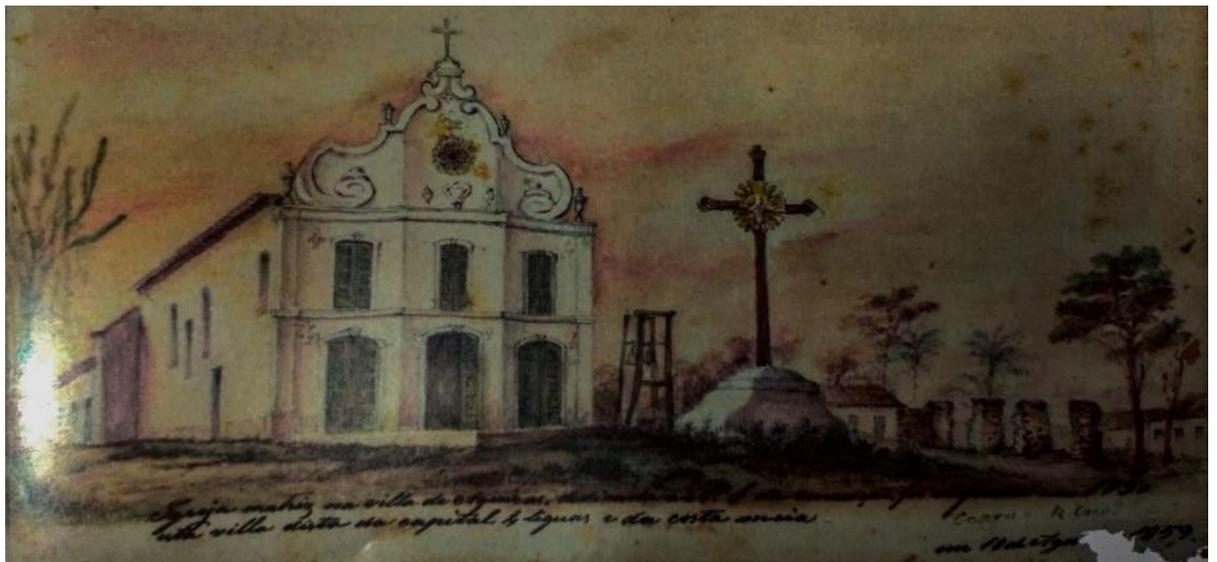
Figura 48 - Desenho da Igreja de S.J. de Ribamar por Reis Carvalho (1859).  
FONTE: IPHAN (2016).

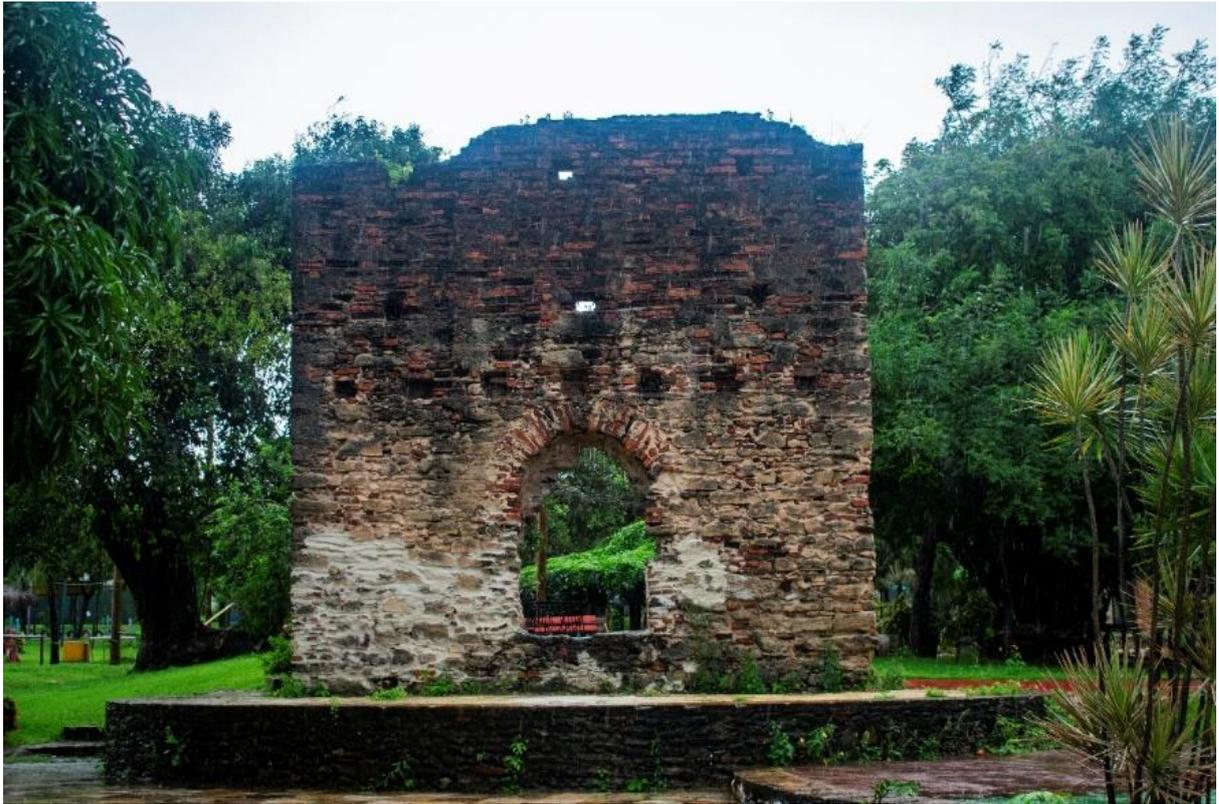
Figura 60 - Lado externo da fachada posterior.  
FONTE: Autor.

seu lado interno, quanto pelo externo, é o que aparenta ser um pórtico de arco de volta completa na porção central da parede. No entanto, ao observar-se de perto, como faz-se na figura 60, vê-se que há resquícios do que seria uma parede no lado interno, compondo, portanto, um nicho, que poderia ser voltado ao exterior do edifício ou, possivelmente à sacristia, caso fosse esta atrás do templo, e não em sua lateral, como se observa em outras igrejas.

Ainda na figura 60, é possível observar-se aberturas quadradas seguindo um padrão rítmico pelo lado externo da fachada. Esta técnica é observada na ruína da igreja jesuíta de São Miguel das Missões, como afirma Lucas Mayerhofer (1969, p. 25),

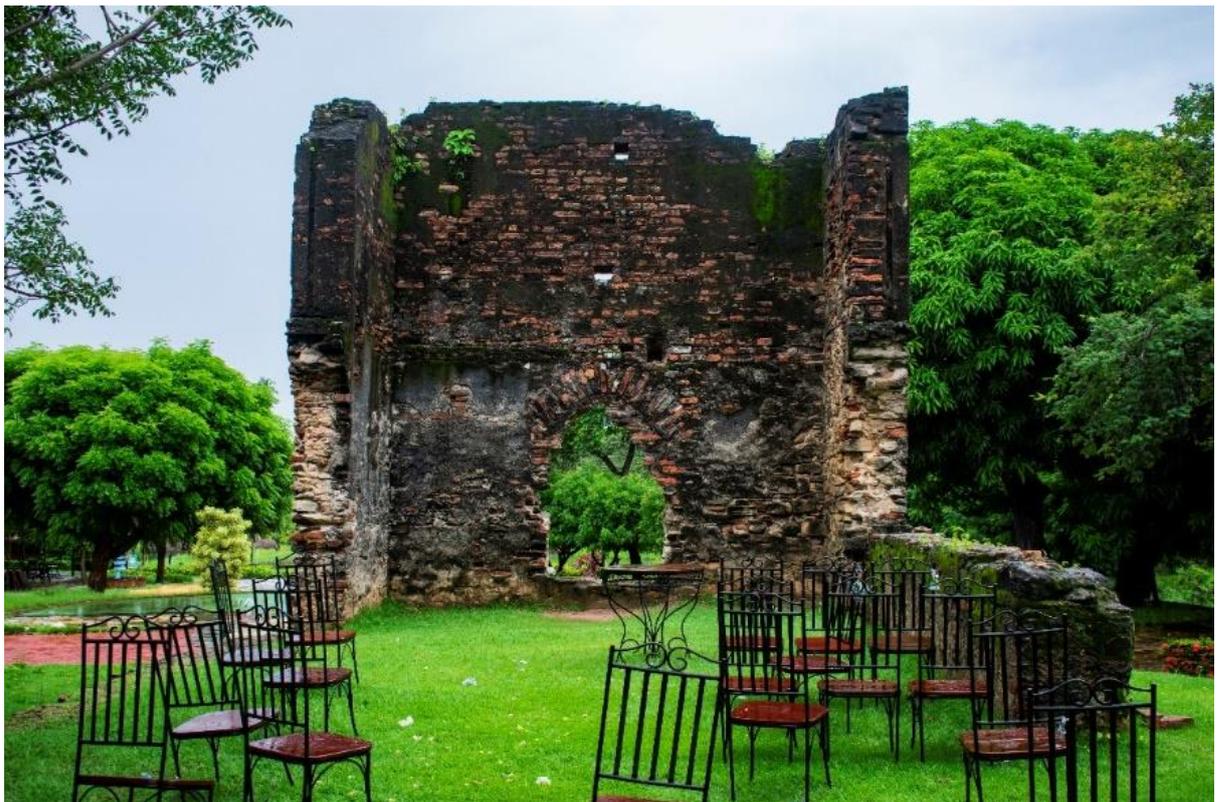
Figura 61 - Lado interno da fachada posterior.  
FONTE: Autor.
